**Evaluación de la vulnerabilidad sísmica en viviendas
autoconstruidas de manera informal en el P.J. Dos de
Mayo – Sector I distrito de Chimbote, 2021**

Tesis para obtener el título profesional de Ingeniero Civil

Evaluación de la Vulnerabilidad Sísmica en Viviendas Autoconstruidas de Manera Informal en el
P.J. Dos de Mayo – Sector I Distrito de Chimbote, 2021

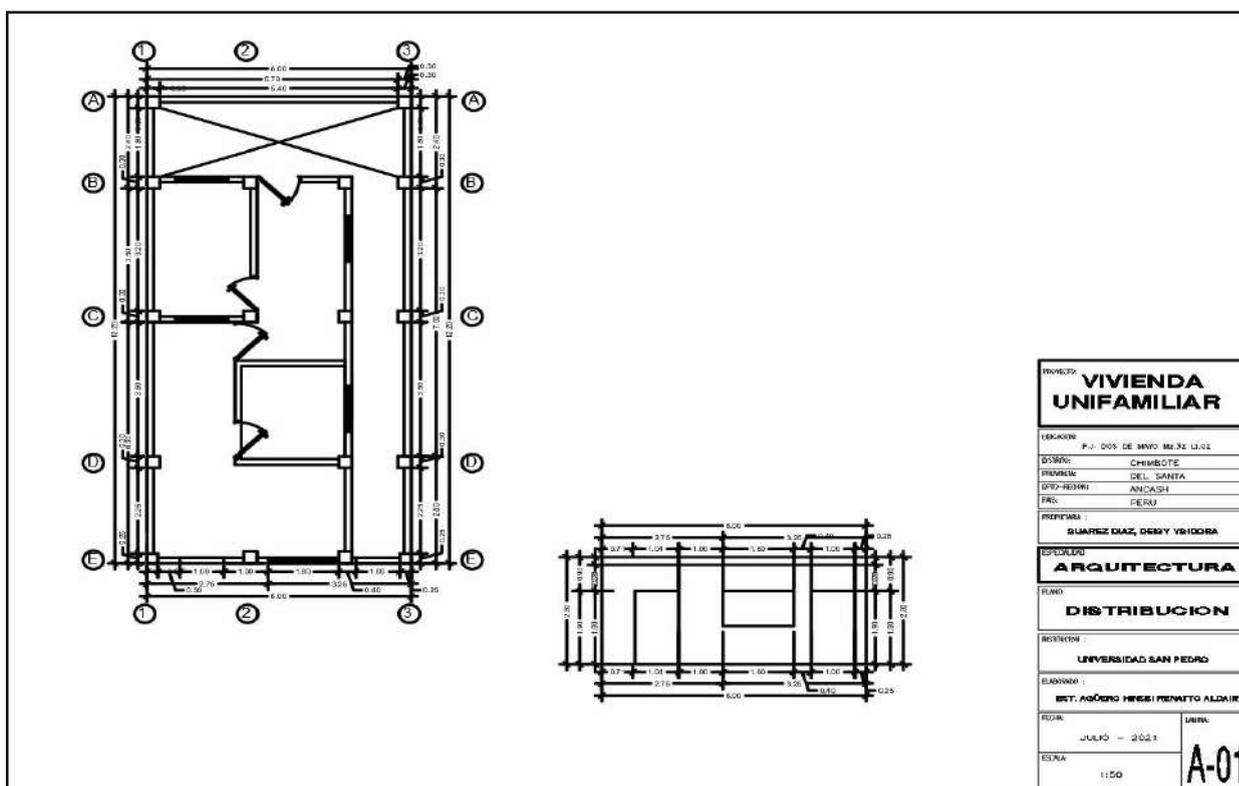
Figura 02. Ejemplo del plano de una vivienda evaluada

Para el primer objetivo específico, realizar el levantamiento de distribución y conformación de viviendas autoconstruidas en el P.J. Dos de Mayo, se realizaron las medidas en los muros, columnas y vigas con la wincha en todas las viviendas de esa manera se ejecutaron los planos de planta y frontis, (ver anexo 3), obteniendo el siguiente resultado de una de las viviendas:

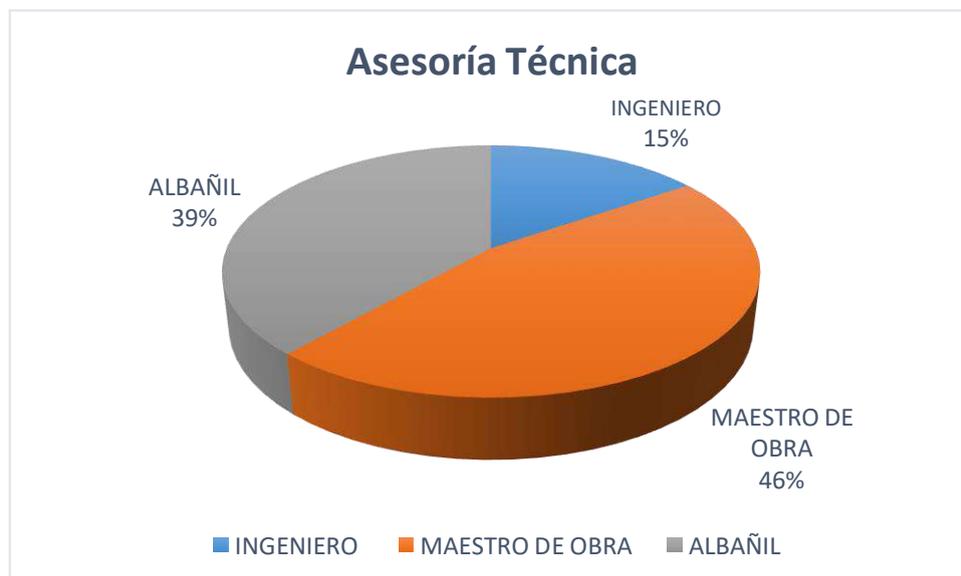
Figura 03. Porcentaje de la Asesoría técnica de las viviendas

Asesoría Técnica	N° de viviendas	Porcentaje
Ingeniero	2	15%
Maestro de Obra	6	46%
Albañil	5	39%
Total	13	100%

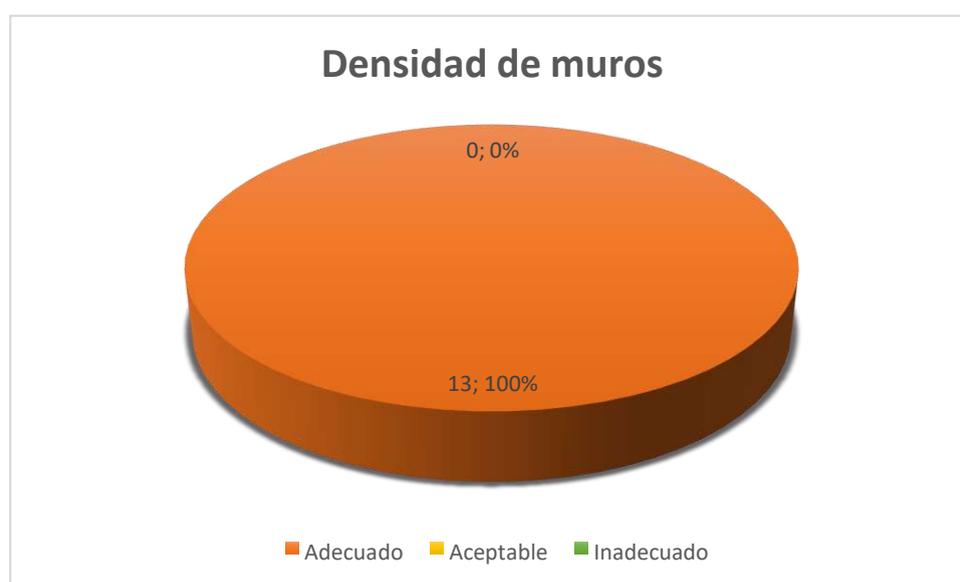
Figura 05. Porcentaje Densidad de muros de las viviendas evaluadas

Densidad de muros	N° de viviendas	Porcentaje
Adecuado	13	100%
Aceptable	0	0%
Inadecuado	0	0%
Total	13	100%

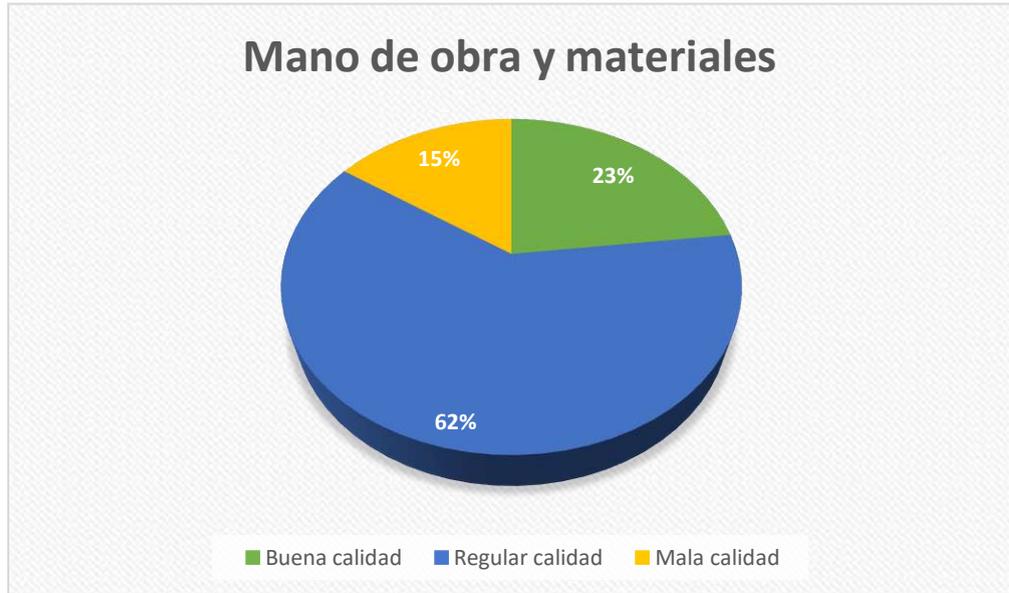
Figura.06. Porcentaje de mano de obra y materiales.

Mano de obra y materiales	N° de viviendas	porcentaje
Buena calidad	3	23%
Regular calidad	8	62%
Mala calidad	2	15%
Total	13	100%

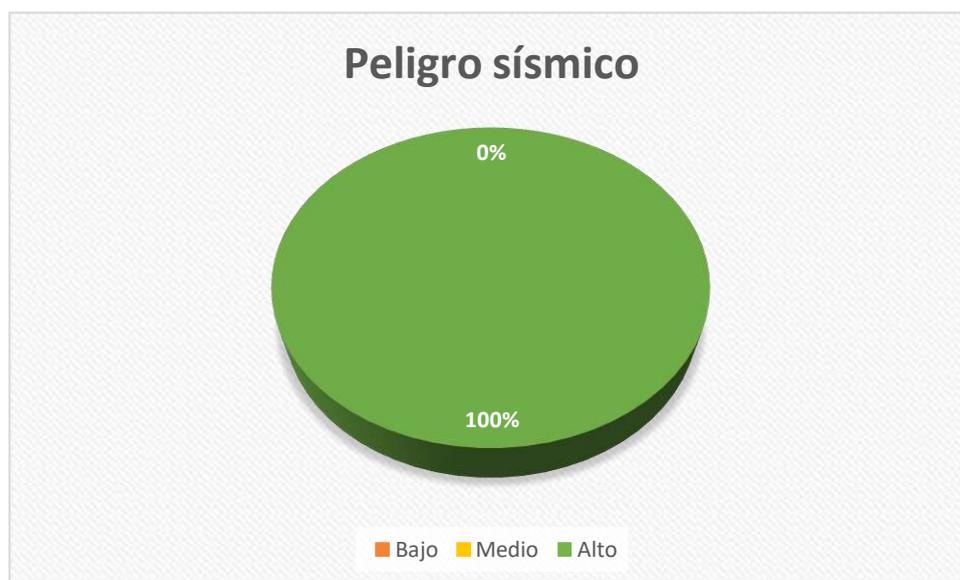
Figura.09. Porcentaje del peligro sísmico de las viviendas

Peligro sísmico	N° de viviendas	Porcentaje
Bajo	0	0%
Medio	0	0%
Alto	13	100%
Total	13	100%

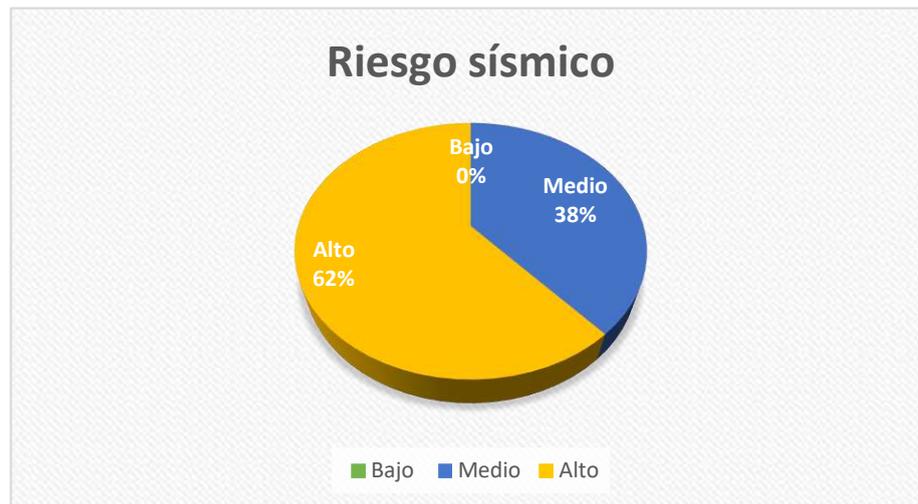
Figura.10. Porcentaje de riesgo sísmico de las viviendas

Riesgo sísmico	N° de viviendas	Porcentaje
Bajo	0	0%
Medio	5	38%
Alto	8	62%
Total	13	100%

Se concluyó que el diagnóstico del riesgo sísmico evaluado en las viviendas del P.J. Dos de Mayo, presenta que los domicilios que tienen un riesgo sísmico medio son menores a las viviendas que poseen un riesgo sísmico alto, se podría concluir que las viviendas ante un sismo intenso, pueden sufrir graves daños.

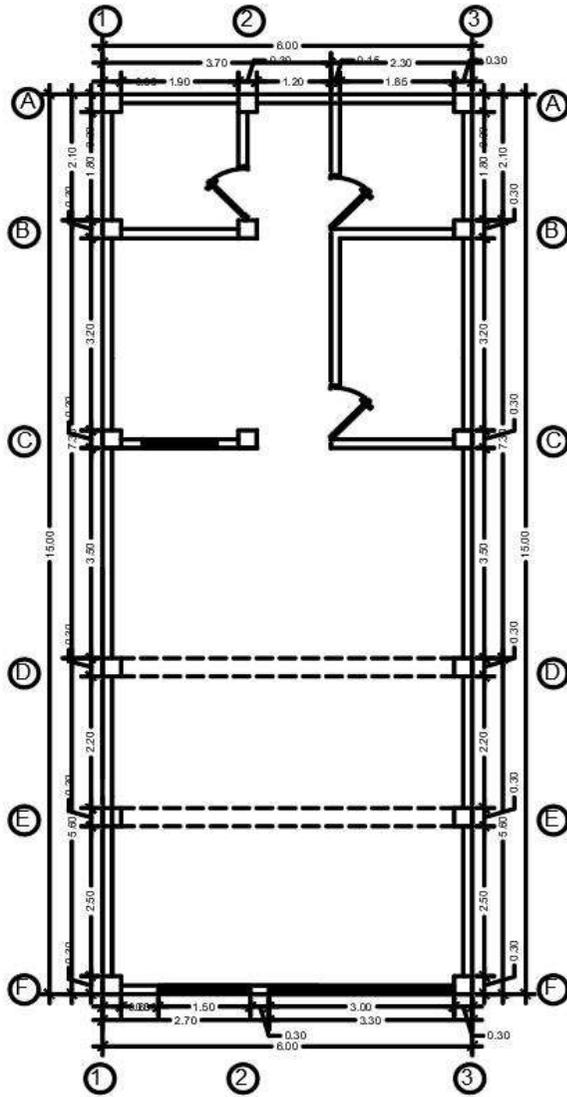
PROYECTO: VIVIENDA UNIFAMILIAR	
UBICACION: P.J. DOS DE MAYO Mz.32 Lt.02	
DISTRITO: CHIMBOTE	
PROVINCIA: DEL SANTA	
DPTO-REGION: ANCASH	
PAIS: PERU	
PROPIETARIA: Familia: ERIVAREZ - GUTIERREZ	
ESPECIALIDAD: ARQUITECTURA	
PLANO: DISTRIBUCION	
INSTITUCION: UNIVERSIDAD SAN PEDRO	
ELABORADO: EST. AGUIERO HINCHI RENATTO ALDAIR	
FECHA: JULIO - 2021	LAMINA: A-02
ESCALA: 1:50

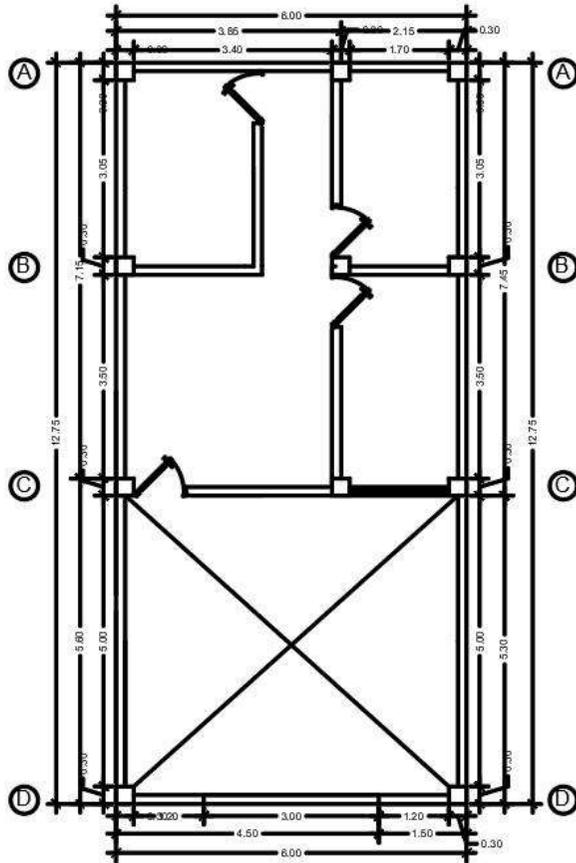
PROYECTO:	
VIVIENDA UNIFAMILIAR	
UBICACION:	
P.J. DOS DE MAYO Mz.32 Lt.02	
DISTRITO:	CHIMBOTE
PROVINCIA:	DEL SANTA
DEPTO-REGION:	ANCASH
PAIS:	PERU
PROPIETARIA :	
Familia: SIANCAS - SANTAMARIA	
ESPECIALIDAD:	
ARQUITECTURA	
PLANO:	
DISTRIBUCION	
INSTRUCCION :	
UNIVERSIDAD SAN PEDRO	
ELABORADO :	
EST. AGÜERO HINBI RENATTO ALDAIR	
FECHA:	LAMINA:
JULIO - 2021	A-03
ESCALA:	
1:50

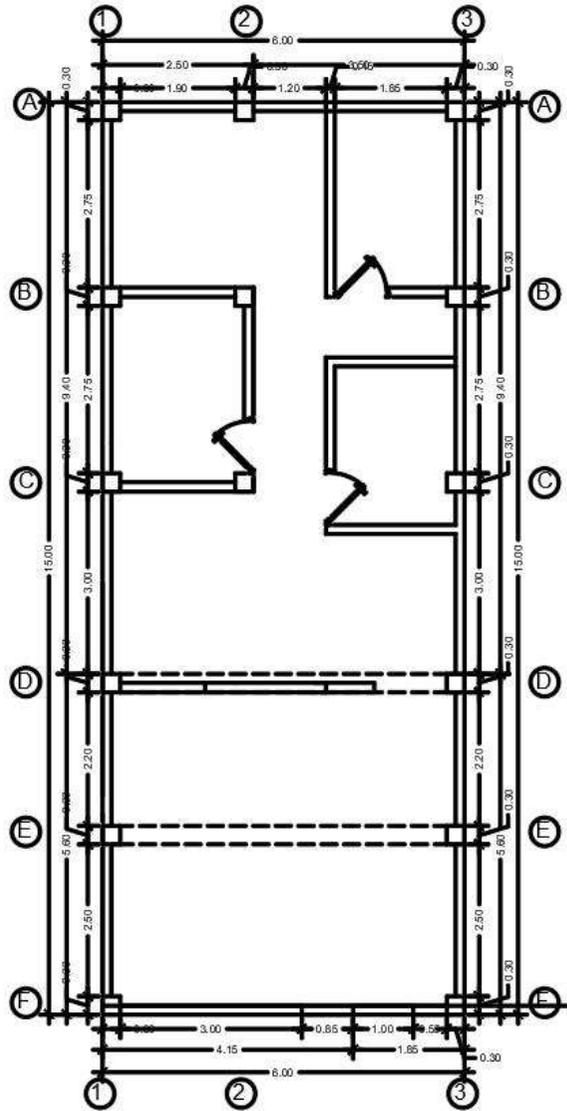
PROYECTO:	VIVIENDA UNIFAMILIAR
UBICACION:	P.J. DOS DE MAYO Mz.52 Lt.02
DISTRITO:	CHIMBOTE
PROVINCIA:	DEL SANTA
DPTO-REGION:	ANCASH
PAIS:	PERU
PROPIETARIA :	Familia: HUIZA - DUEÑAS
ESPECIALIDAD:	ARQUITECTURA
PLANO:	DISTRIBUCION
INSTITUCION :	UNIVERSIDAD SAN PEDRO
ELABORADO :	EST. AGÜERO HINABI RENATTO ALDAIR
FECHA:	JULIO - 2021
ESCALA:	1:50
LAMINA:	A-04

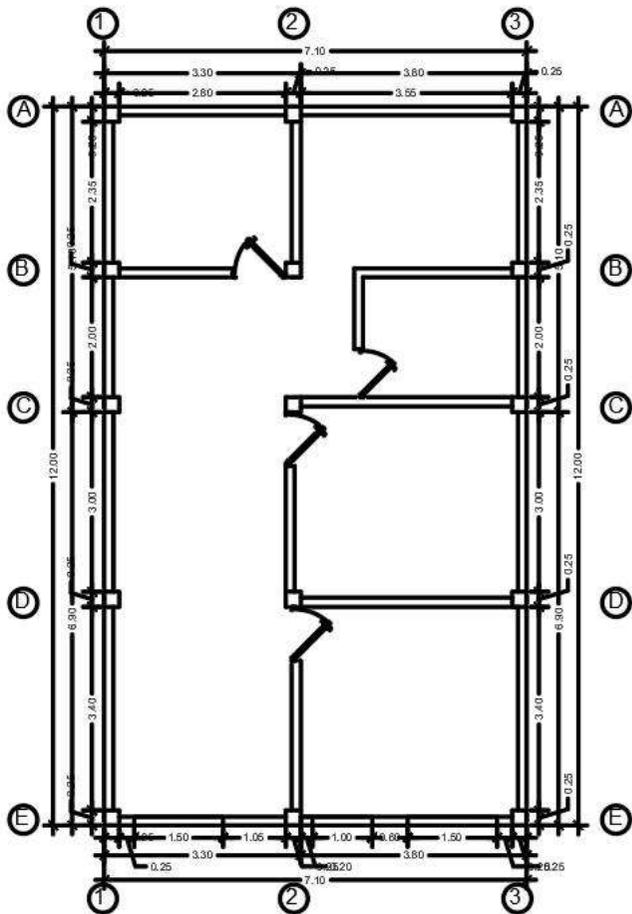
PROYECTO: VIVIENDA UNIFAMILIAR	
UBICACION: P.V. DOS DE MAYO Mz-32 L4-02	
DISTRITO: CHIMBOTE	
PROVINCIA: DEL SANTA	
DEPTO-REGION: ANCASH	
PAIS: PERU	
PROPIETARIA: FAMILIA: ENRIQUEZ - MUÑOZ	
ESPECIALIDAD: ARQUITECTURA	
PLANO: DISTRIBUCION	
INSTITUCION: UNIVERSIDAD SAN PEDRO	
ELABORADO: EST. AGÜERO HINDEI RENATTO ALDAIR	
FECHA: JULIO - 2021	LAMINA: A-05
ESCALA: 1:50

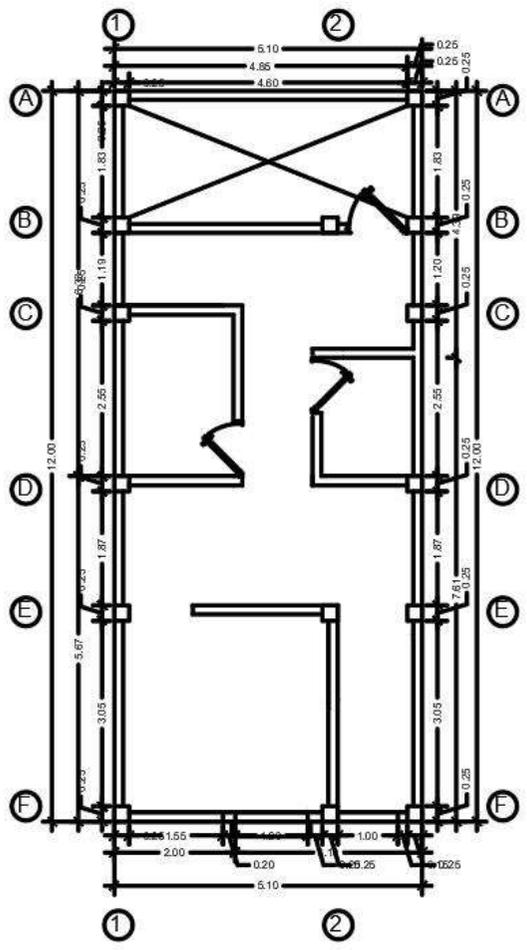
PROYECTO: VIVIENDA UNIFAMILIAR	
UBICACION: P.J. DOS DE MAYO Mz.32 LL.02	
DISTRITO: CHIMBOTE	
PROVINCIA: DEL SANTA	
DPTO-REGION: ANCASH	
PAIS: PERU	
PROPIETARIA : Familia: ZUÑIGA - CANTARO	
ESPECIALIDAD: ARQUITECTURA	
PLANO: DISTRIBUCION	
INSTITUCION : UNIVERSIDAD SAN PEDRO	
ELABORADO : EST. AGÜERO HINCHI RENATTO ALDAIR	
FECHA: JULIO - 2021	LAMINA: A-06
ESCALA: 1:50

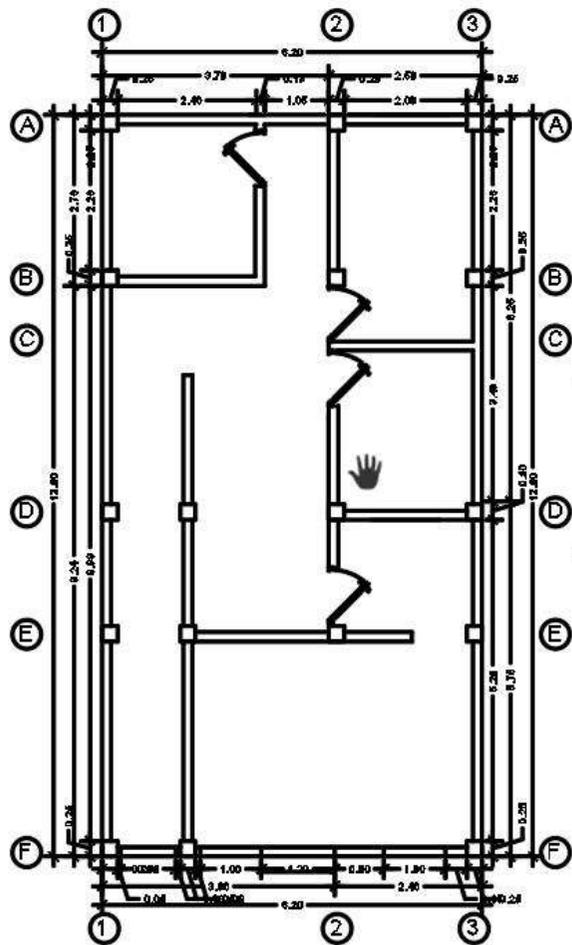
PROYECTO:	VIVIENDA UNIFAMILIAR
UBICACION:	P. J. DOS DE MAYO Mz.32 L1-02
DISTRITO:	CHIMBOTE
PROVINCIA:	DEL SANTA
DPTO.-REGION:	ANCASH
PAIS:	PERU
PROPIETARIA :	Familia: PINTADO - PEREZ
ESPECIALIDAD	ARQUITECTURA
PLANO:	DISTRIBUCION
INSTITUCION :	UNIVERSIDAD SAN PEDRO
ELABORADO :	EST. AGÜERO HINDEI RENATTO ALDAIR
FECHA:	JULIO - 2021
ESCALA:	1:50
LAMINA:	A-07

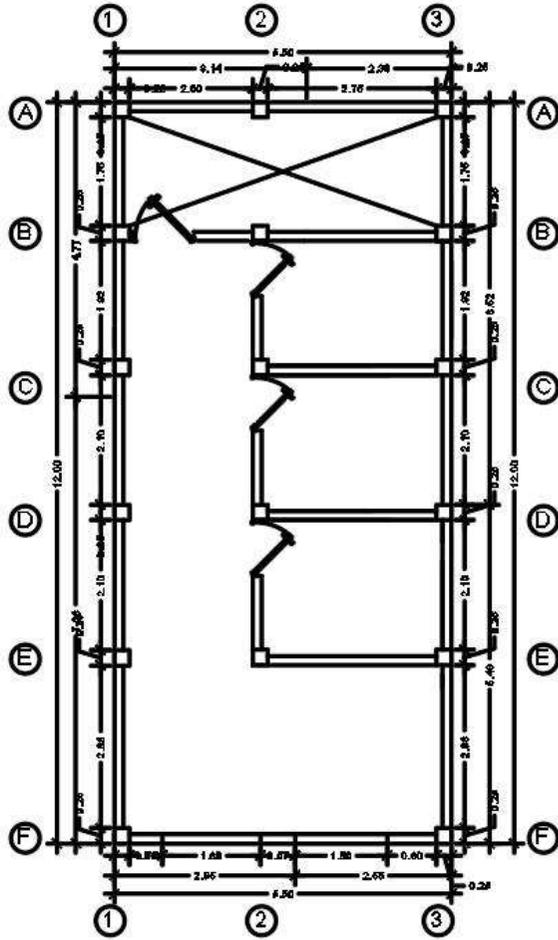
PROYECTO:	VIVIENDA UNIFAMILIAR
UBICACION:	P.J. DOS DE MAYO Mz.32 Lt.02
DISTRITO:	CHIMBOTE
PROVINCIA:	DEL SANTA
DEPTO-REGION:	ANCASH
PAIS:	PERU
PROPIETARIA :	Familia: FELIPE - PEREDA
ESPECIALIDAD:	ARQUITECTURA
PLANO:	DISTRIBUCION
INSTITUCION :	UNIVERSIDAD SAN PEDRO
ELABORADO :	EST. AGÜERO HINSSI RENATTO ALDAIR
FECHA:	JULIO - 2021
ESCALA:	1:50
LAMINA:	A-09

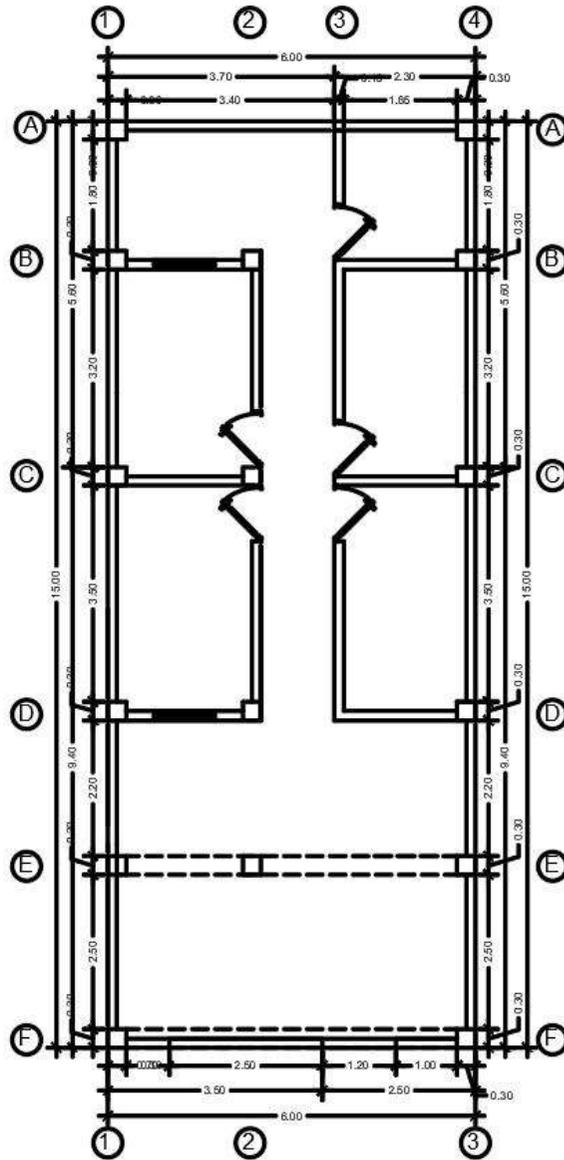
PROYECTO: VIVIENDA UNIFAMILIAR	
UBICACIÓN: P.J. DOS DE MAYO Mz.18 Lt.12	
DISTRITO: CHIMBOTE	
PROVINCIA: DEL SANTA	
DPTO-REGION: ANCASH	
PAIS: PERU	
PROPIETARIA: Familia: GONZALES - ROLDAN	
ESPECIALIDAD: ARQUITECTURA	
PLANO: DISTRIBUCION	
INSTITUCION: UNIVERSIDAD SAN PEDRO	
ELABORADO: EST. AGÜERO HINSEI RENATTO ALDAR	
FECHA: JULIO - 2021	LÁMINA: A-10
ESCALA: 1:50

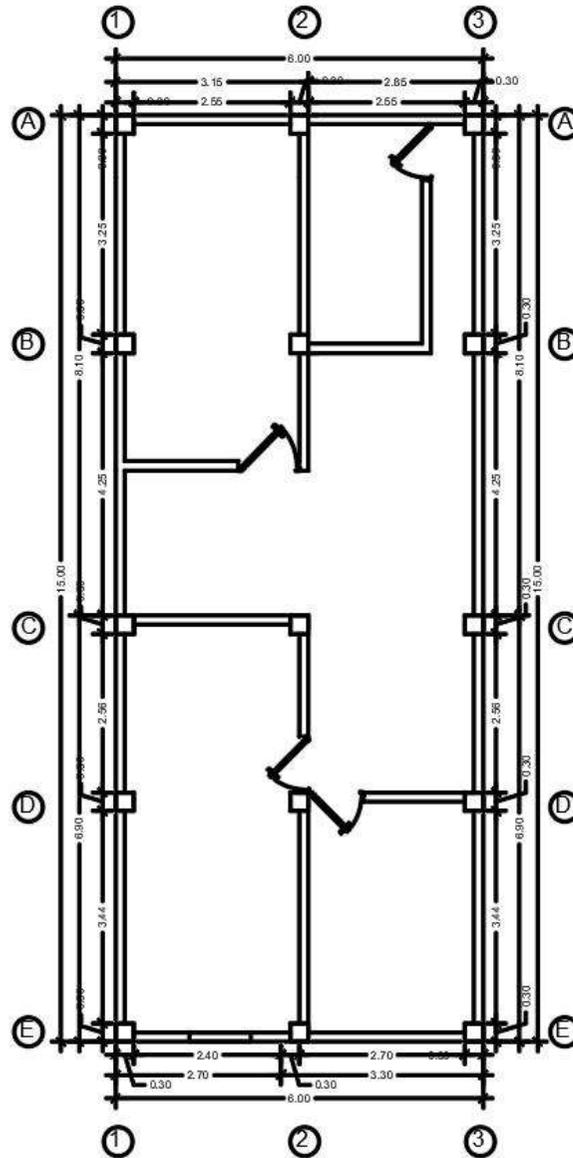
PROYECTO:		VIVIENDA UNIFAMILIAR	
UBICACION:		P.J. DOS DE MAYO Mz.32 L1.02	
DISTRITO:		CHIMBOTE	
PROVINCIA:		DEL SANTA	
DPTO-REGION:		ANCASH	
PAIS:		PERU	
PROPIETARIA:		Familia: PELAEZ - SICCHE	
ESPECIALIDAD:		ARQUITECTURA	
PLANO:		DISTRIBUCION	
INSTITUCION:		UNIVERSIDAD SAN PEDRO	
ELABORADO:		EST. AGÜERO HINBI RENATO ALDAIR	
FECHA:	JULIO - 2021	LAMINA:	A-11
ESCALA:	1:50

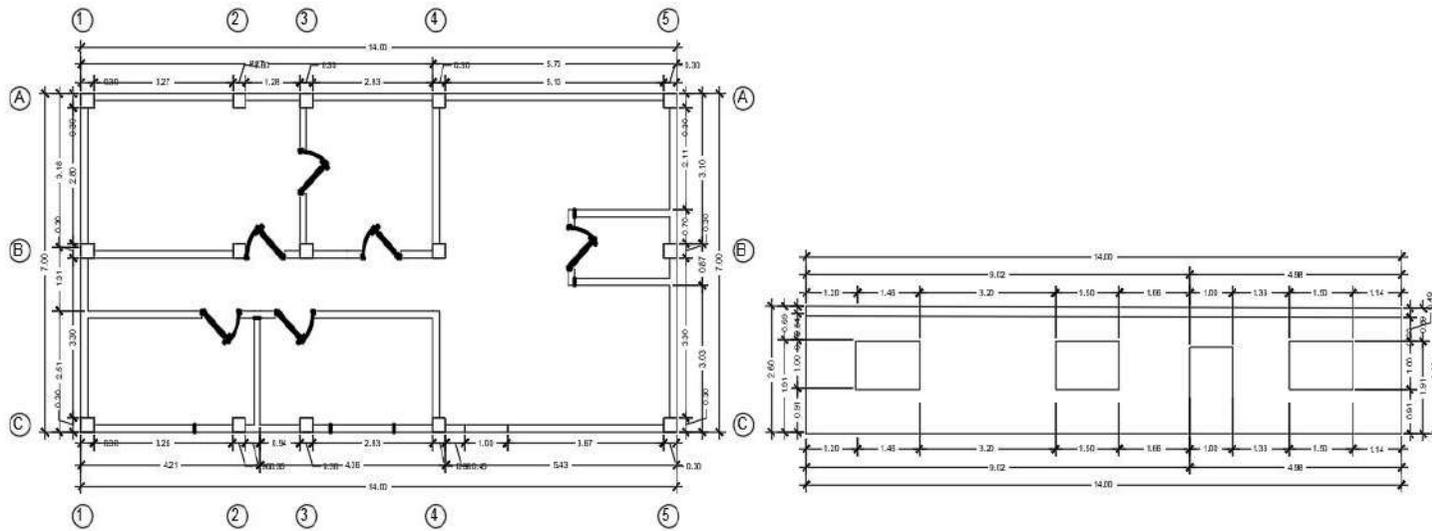
PROYECTO: VIVIENDA UNIFAMILIAR	
UBICACION: P.A. DOS DE MAYO N° 32 L.L.02	
DISTRITO: CHIMBOTE	
PROVINCIA: DEL SANTA	
DPTO.-REGION: ANCASH	
PAIS: PERU	
PROPIETARIA: FAMILIA MELENDEZ - MARTINEZ	
ESPESIFICADO: ARQUITECTURA	
TITULO: DISTRIBUCION	
RESIDENCIAL: UNIFAMILIAR 9x11 PIEDRO	
ELABORADO: EST. ARQUITECTONICO FINANATTO ALDAR	
FECHA: JULIO - 2021	ANNO: A-12
ESCALA: 1:50

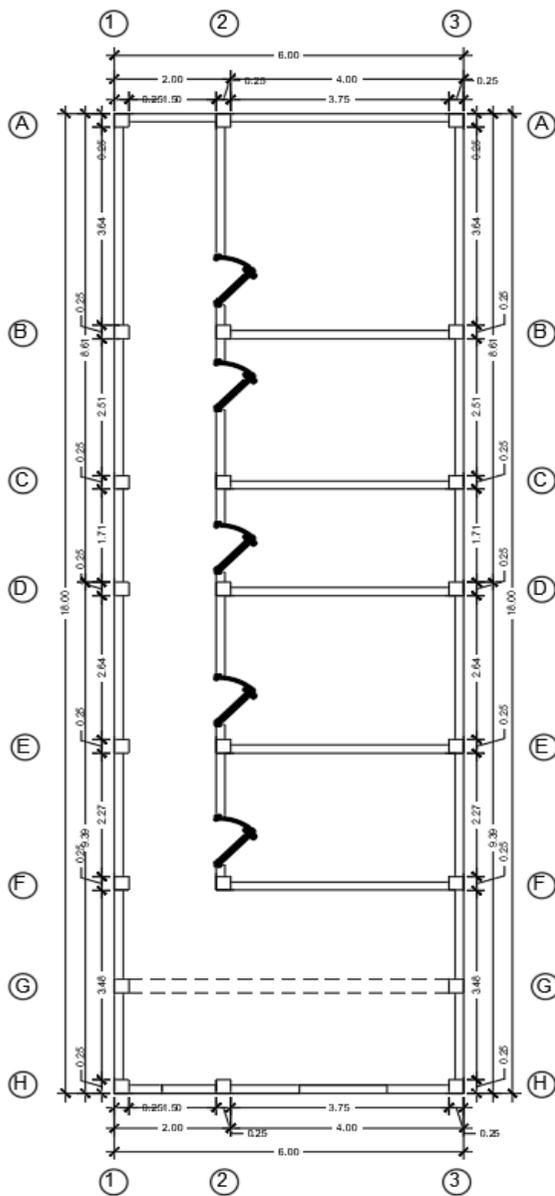
PROYECTO:	VIVIENDA UNIFAMILIAR	
UBICACION:	P.J. DOS DE MAYO Mz.32 Lr.02	
DISTRITO:	CHIMBOTE	
PROVINCIA:	DEL SANTA	
DPD-REGION:	ANCASH	
PAIS:	PERU	
PROPIETARIA:	Familia: SANCHEZ - NUMERO	
ESPECIALIDAD:	ARQUITECTURA	
PLANO:	DISTRIBUCION	
INSTITUCION:	UNIVERSIDAD SAN PEDRO	
ELABORADO:	EST. AGUIERO HINDE I RICHARDO ALDAR	
FECHA:	JULIO - 2021	LAMINA:
ESCALA:	1:50	A-13

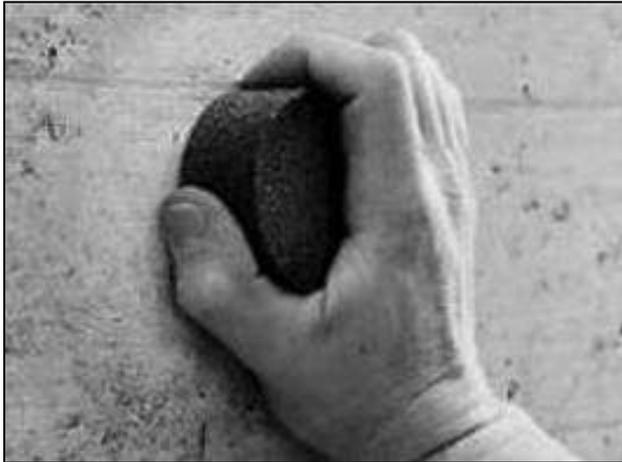
Fig.2: Preparación de la superficie

El martillo únicamente se debe usar en las superficies de los materiales a ensayar y en el yunque de prueba. En el caso de ensayos in situ, el desarrollo del ensayo consiste en una preparación de las zonas elegidas, eliminando la pátina de roca meteorizada. Para alisar la superficie de ensayo se utiliza una piedra de amolar (Fig. 2).

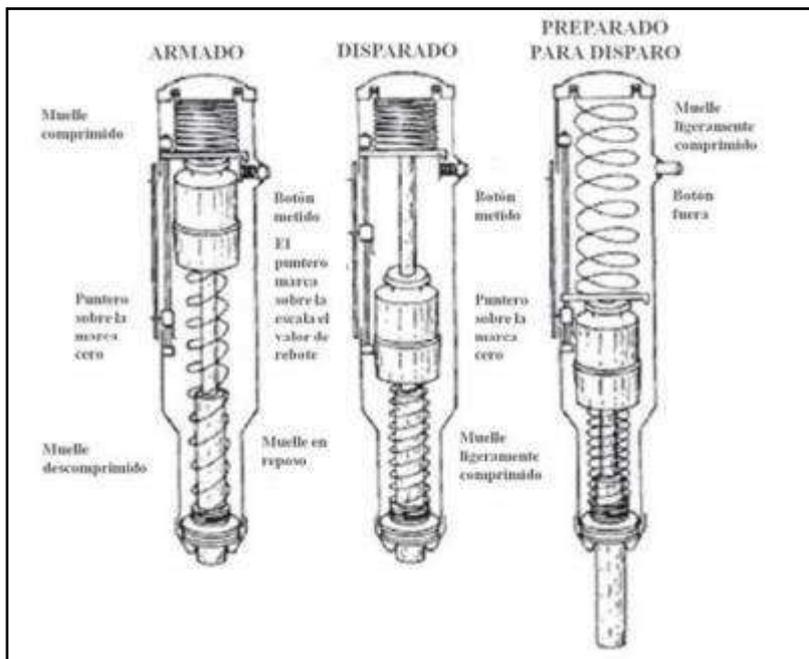
Fig.5: Principio de funcionamiento

Como este examen no deteriora el hormigón, es un ensayo No destructivo. Permite seguir de una forma precisa, a partir de la puesta del hormigón, su proceso de endurecimiento.

La relación entre la dureza al choque y la resistencia del hormigón ha sido deducida con la ayuda de una gran serie de ensayos sobre probetas; siendo comprimidas hasta la rotura cada una de estas probetas bajo la prensa, directamente después del ensayo con el esclerómetro.

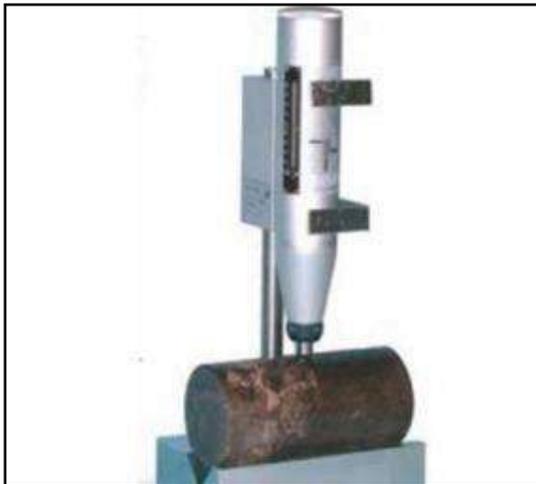
Fig.6: Ejecución de golpes vs yunque

Para calibrar el martillo se utiliza un yunque de prueba. Se recomienda realizar esta prueba de funcionamiento cada vez que se utilice el dispositivo. Si no se dispone del yunque de prueba se recomienda enviarlo al fabricante para su chequeo cada año.

- Colocar el yunque de prueba (Fig. 6) en una superficie dura y lisa.
- Limpiar las superficies de contacto del yunque y del vástago de impacto.
- Ejecutar 10 impactos con el martillo y comprobar los resultados comparándolos con el valor de calibración especificado en el yunque de prueba.

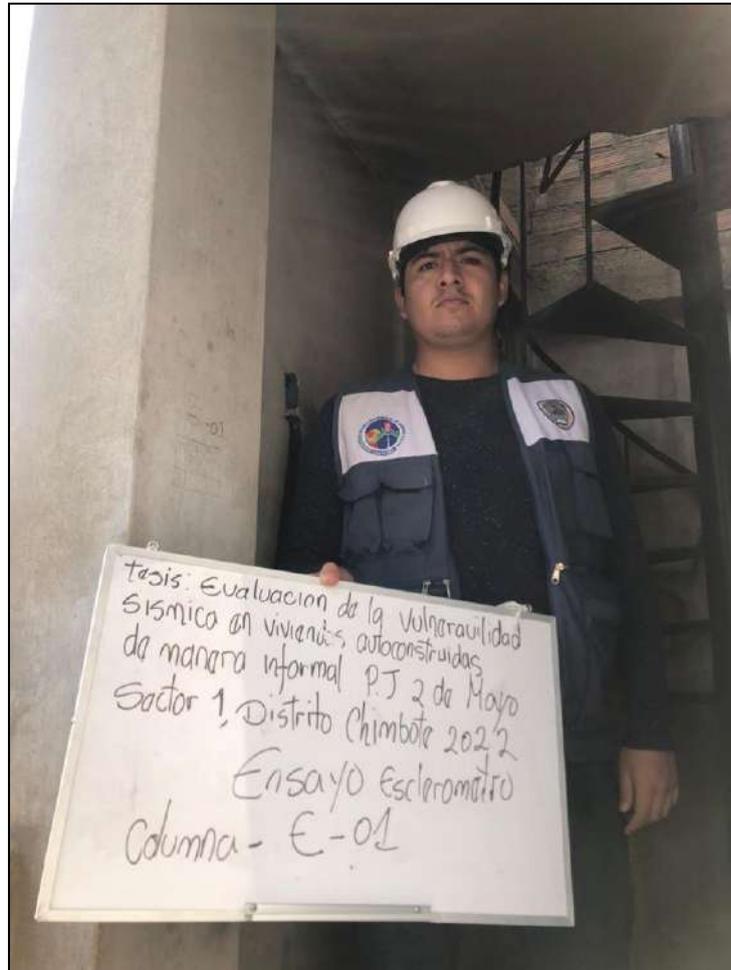
Fig. 10: Evidencia de vivienda 1

Se consideró evaluar cada elemento estructural que mostraban condiciones de fisuras o deterioro en las vigas y columnas, para la selección del primer punto, se dejó la pared completamente liza utilizando la piedra abrasiva.
