Evaluación de la Vulnerabilidad Sísmica en viviendas del P.J. 2 de
junio-Chimbote 2022

Tesis para obtener el título profesional de Ingeniero Civil

2022

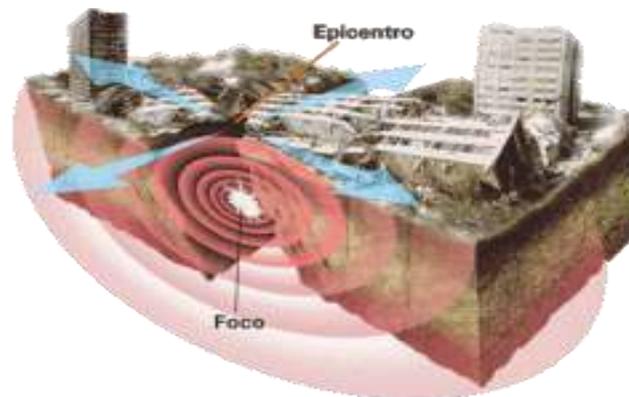
Figura 2: epicentro y foco

Estas ondas seísmos dividen, cuerpo, superficiales. Son las que viajan desde, corteza terrestre hasta su superficie. Contraste, estas ondas, propagan solo en los agentes dañinos en su estructura. Estudiar terremotos, preciso saber, dos puntos inventados. Lo primero el foco, idealiza en superficie el punto inicial en que falla la ruptura. Otra perspectiva, nos dice que su epicentro en la superficie terrestre se logra verticalmente.

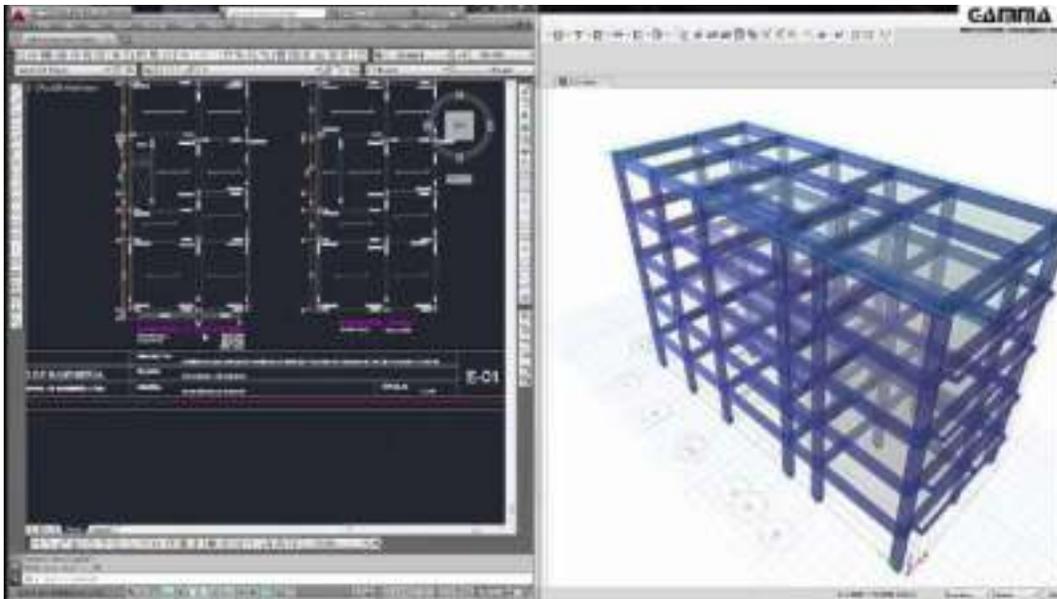
Figura 4: programa etaps

El Etabs 2016 v16.2.1, programa software ayuda a diseñar, analizar la estructura en los edificios. También, a sus 40 años, ha desarrollado práctica, investigación, modelos. Estas guías digitales desde su creación, empezaron hacer imágenes simples, cubre fases, un modelo diseñando en la ingeniería. Esto hace que sea mucho más fácil, en percepción, al usa modelo que puedan aplicar en los objetos, dibujos CAD, para realizar la verificación del desplazamiento lateral máximo y desplazamiento lateral relativo aceptable Etabs, alcanzar valores, comparaciones - E0.30.

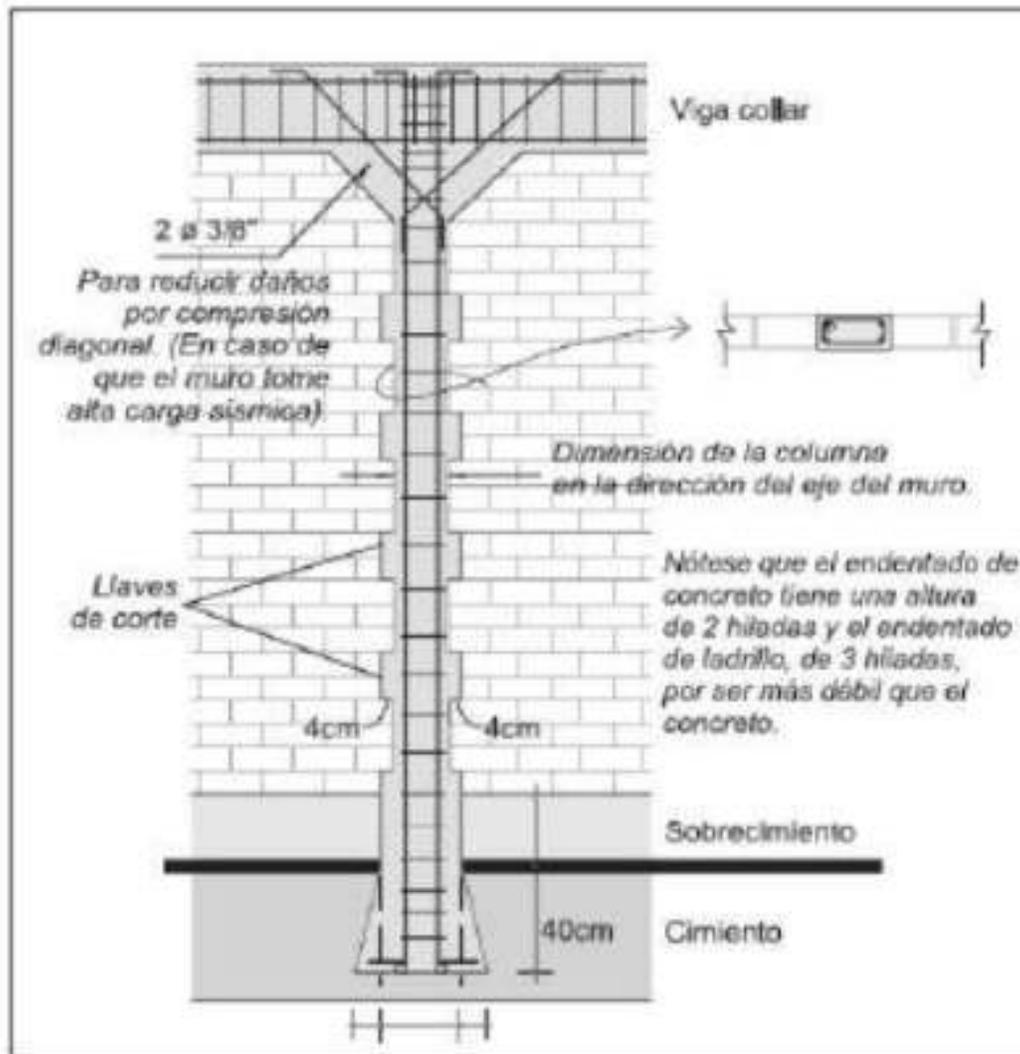
Figura 6. Refuerzo de columnas

Fueron más comunes:: En la mayoría de las casas, las paredes no tienen divisores o no tienen suficientes compartimentos, como el espacio entre compartimentos o no siguen lo prescrito en las normas técnicas.

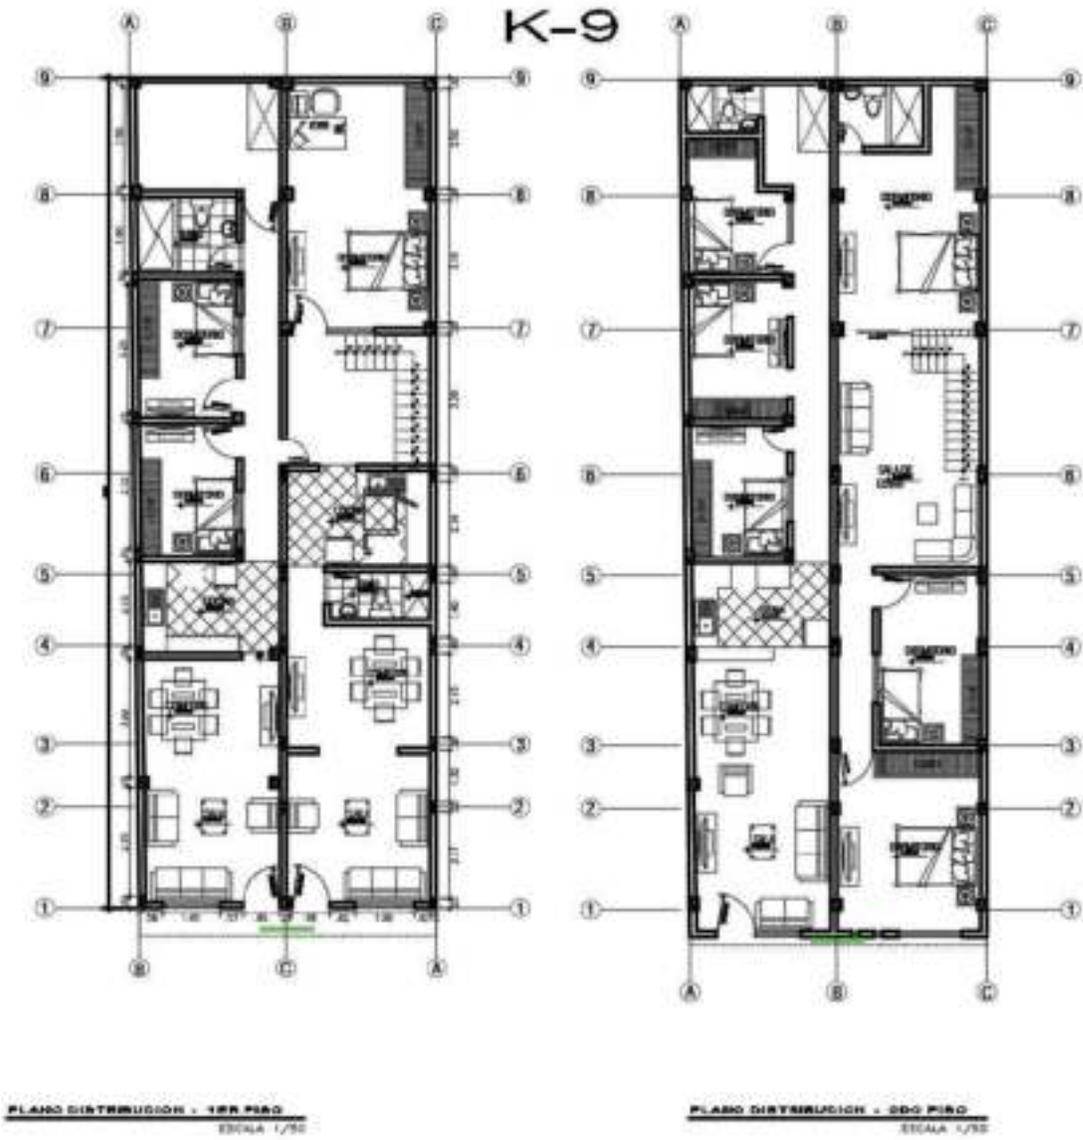
Figura 8. Vista en planta vivienda k-9
Fuente propia

Con el análisis detallado de los datos, se considera la vivienda k-09 con la densidad mínima, la estabilidad de la pared, vulnerabilidad sísmica, amenaza sísmica y riesgo sísmico con la ficha de reporte.

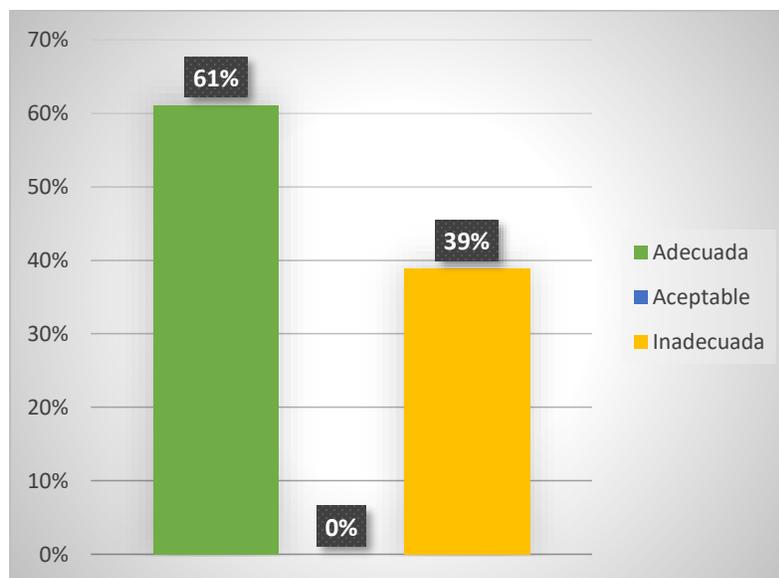
Figura 10. valores de densidad de muro según tabla 1

Densidad de muros	N° de Viendas	Total %
Adecuada	11	61%
Aceptable	0	0%
Inadecuada	7	39%
Total	18	100%

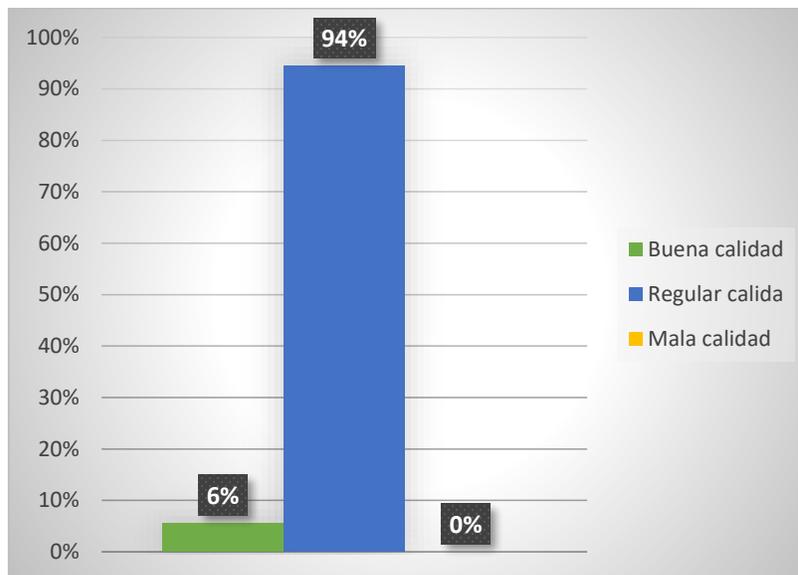
Figura 11. Valores obtenidos de calidad de mano de obra y materiales de las viviendas evaluadas

CALIDAD DE MANO DE OBRA Y MATERIALES		
Calidad de mano de obra y materiales	N° de Viendas	Total %
Buena calidad	1	6%
Regular calida	17	94%
Mala calidad	0	0%
Total	18	100%

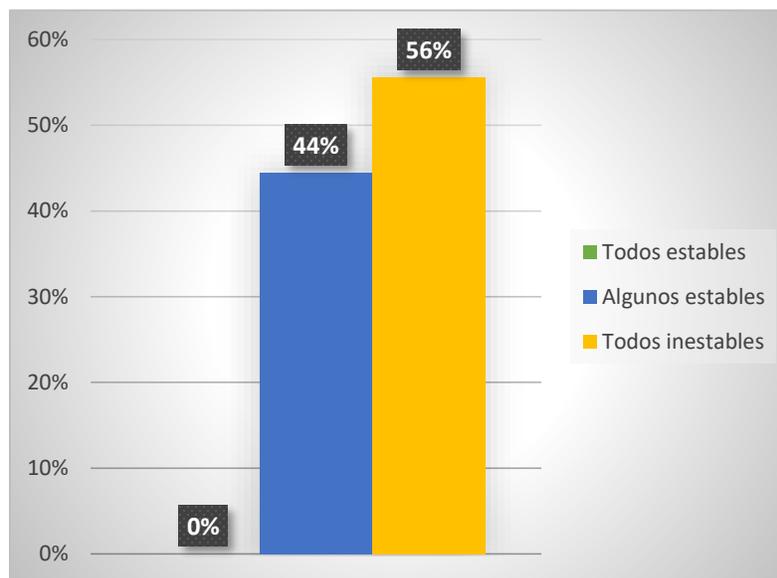
Figura 12. Valores obtenidos de estabilidad de muros al volteo de viviendas evaluadas

ESTABILIDAD DE MUROS AL VOLTEO		
Estabilidad de muros al volteo	N° de Viviendas	Total %
Todos estables	0	0%
Algunos estables	8	44%
Todos inestables	10	56%
Total	18	100%

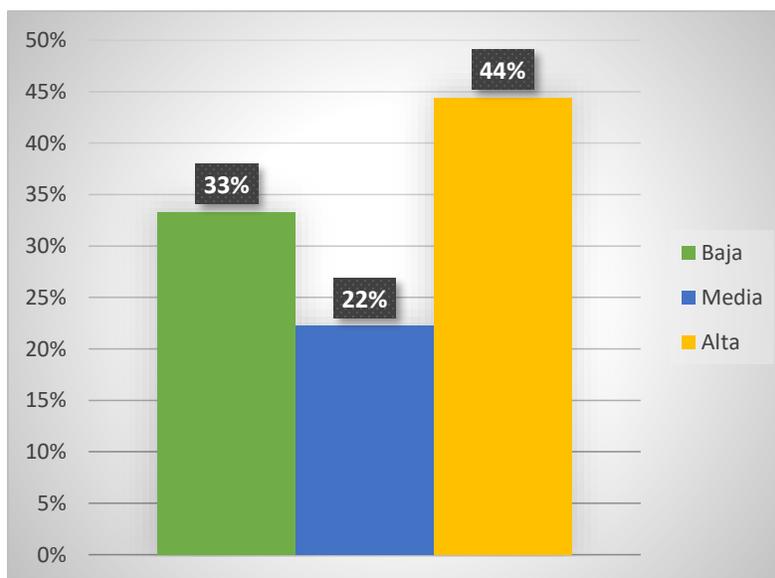
Figura 13. Valores de vulnerabilidad sísmica en viviendas evaluadas

VULNERABILIDAD SISMICA		
Vulnerabilidad	N° de Viendas	Total %
Baja	6	33%
Media	4	22%
Alta	8	44%
Total	18	100%

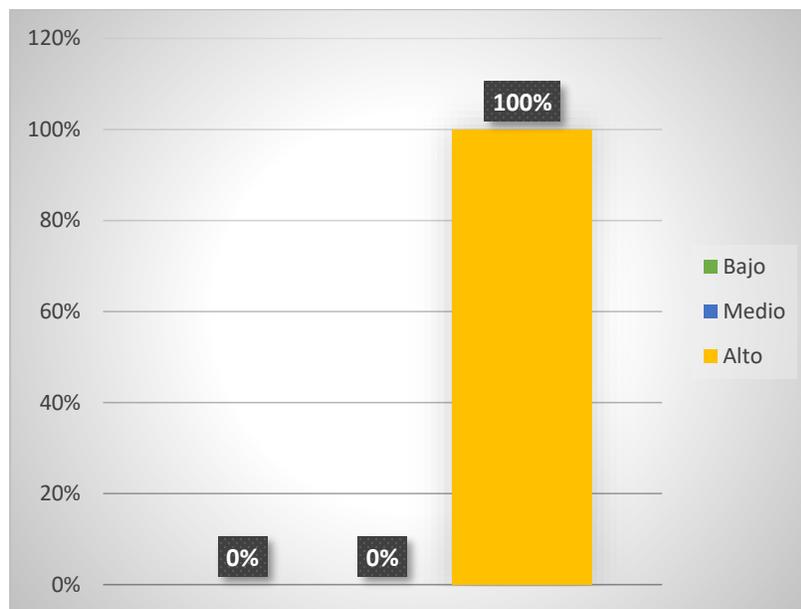
Figura 14. valores de peligro sísmico en el área de estudio

PELIGRO SISMICO		
Peligro	N° de Viendas	Total %
Bajo	0	0%
Medio	0	0%
Alto	18	100%
Total	18	100%

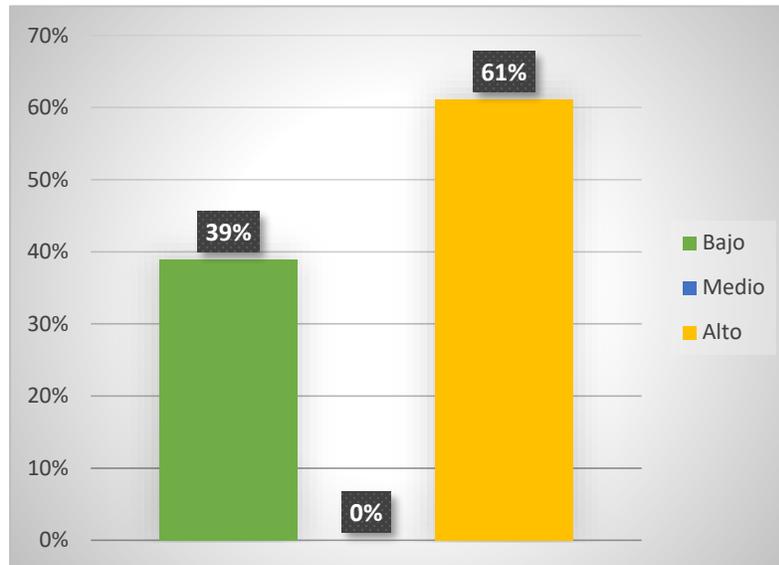
Figura 15. Valores de riesgo sísmico de las viviendas evaluadas

Riesgo sismico	N° de Viviendas	Total %
Bajo	7	39%
Medio	0	0%
Alto	11	61%
Total	18	100%

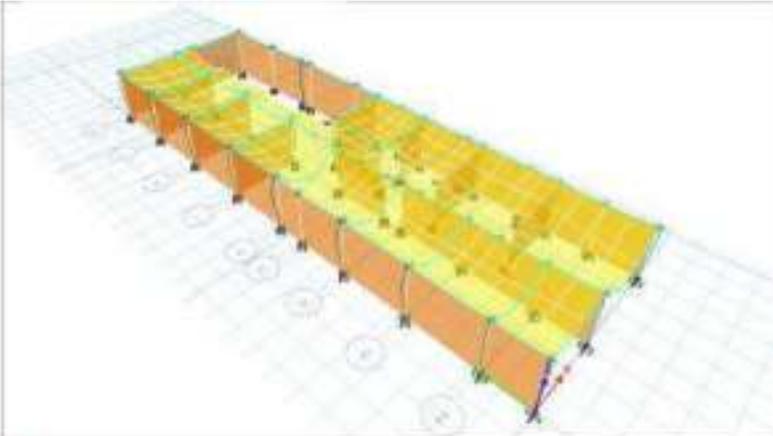
Elevation View - A - Displacements (Dead) (m)

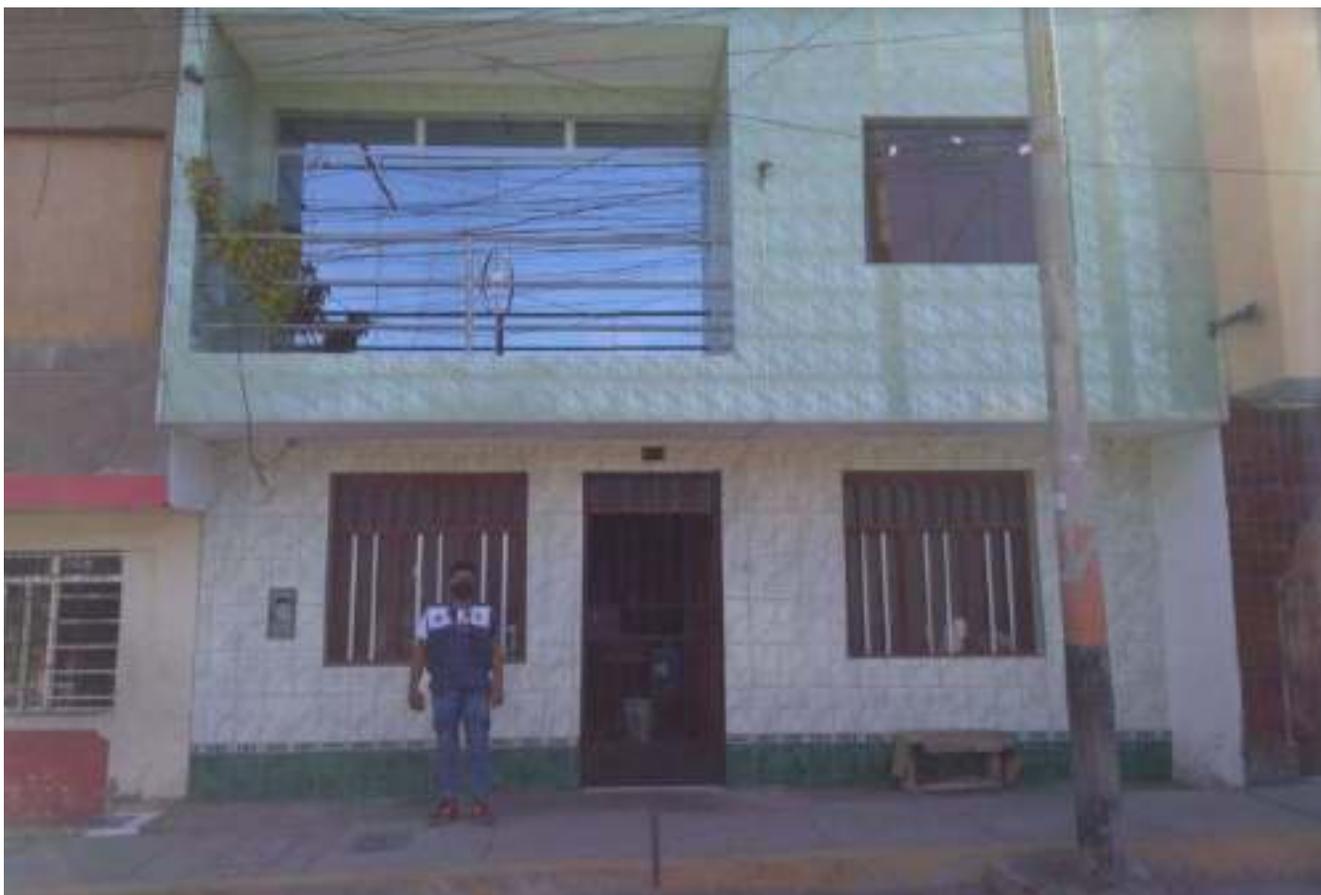
FACHADA DE VIVIENDA EVALUADA A-20 UBICADA EN EL PUEBLO JOVEN DOS DE JUNIO
CHIMBOTE-PERU

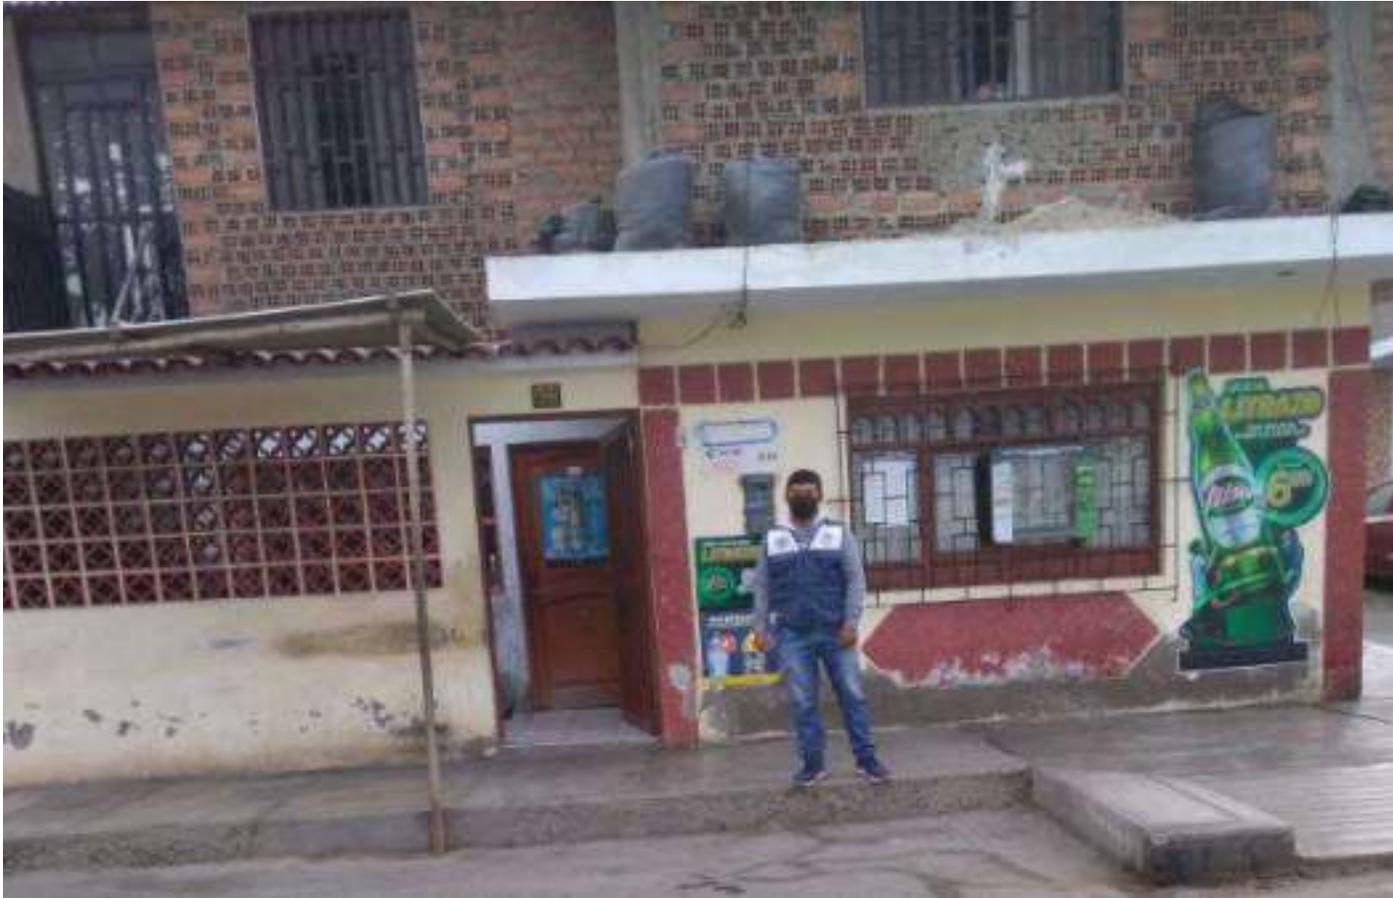
FACHADA DE VIVIENDA EVALUADA Y-11 UBICADA EN EL PUEBLO JOVEN DOS DE JUNIO

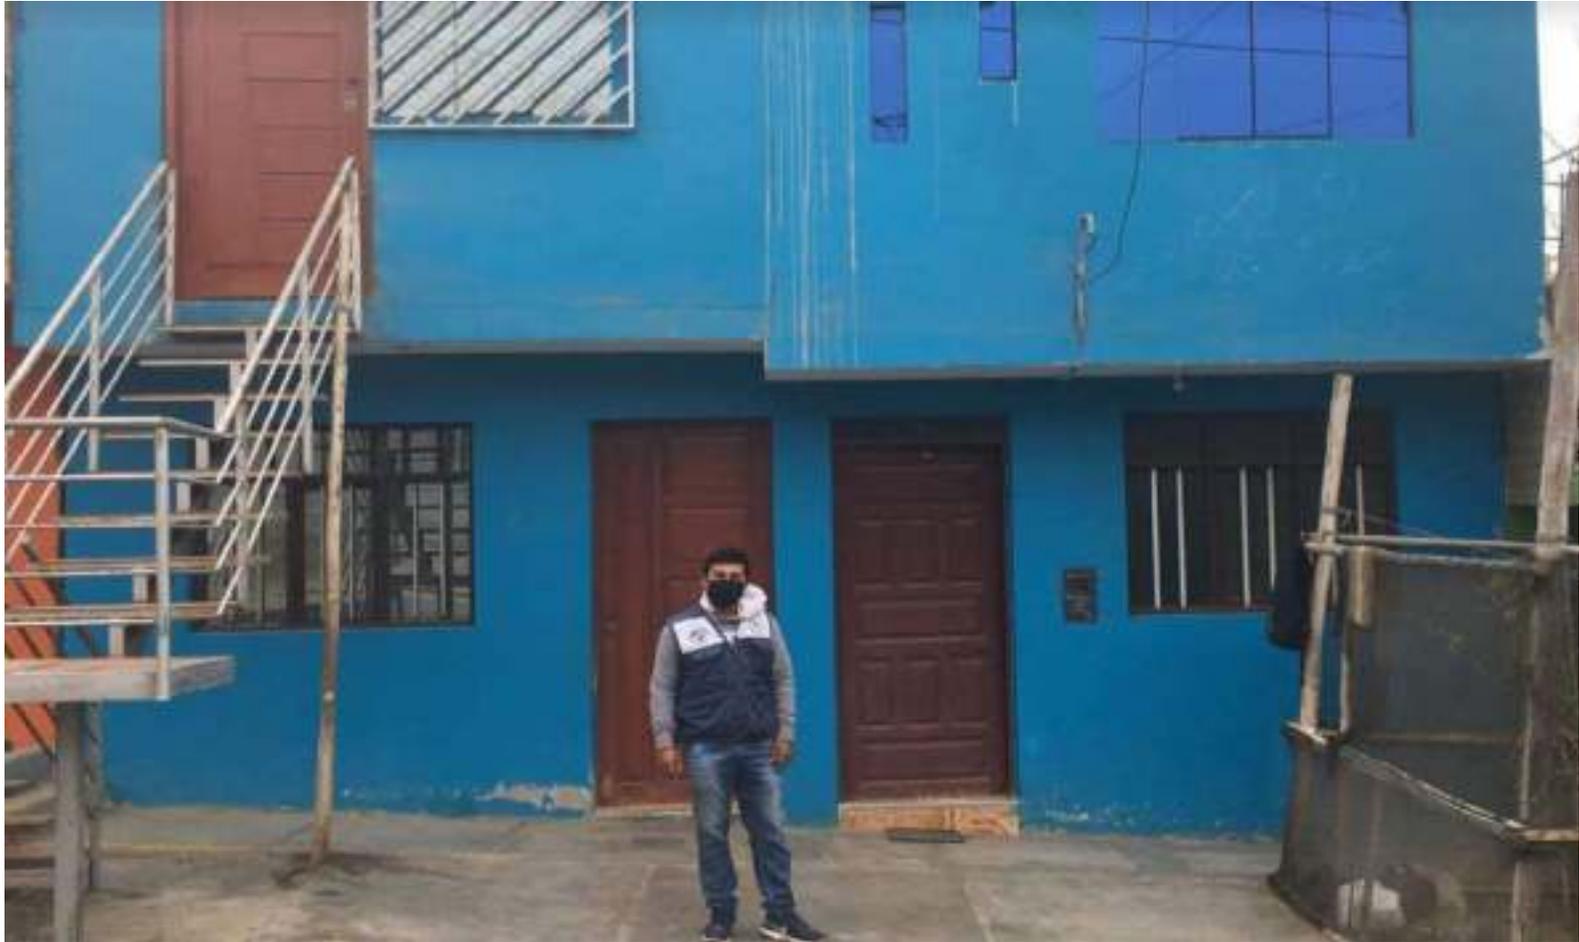
FACHADA DE VIVIENDA EVALUADA Q-16 UBICADA EN EL PUEBLO JOVEN DOS DE JUNIO

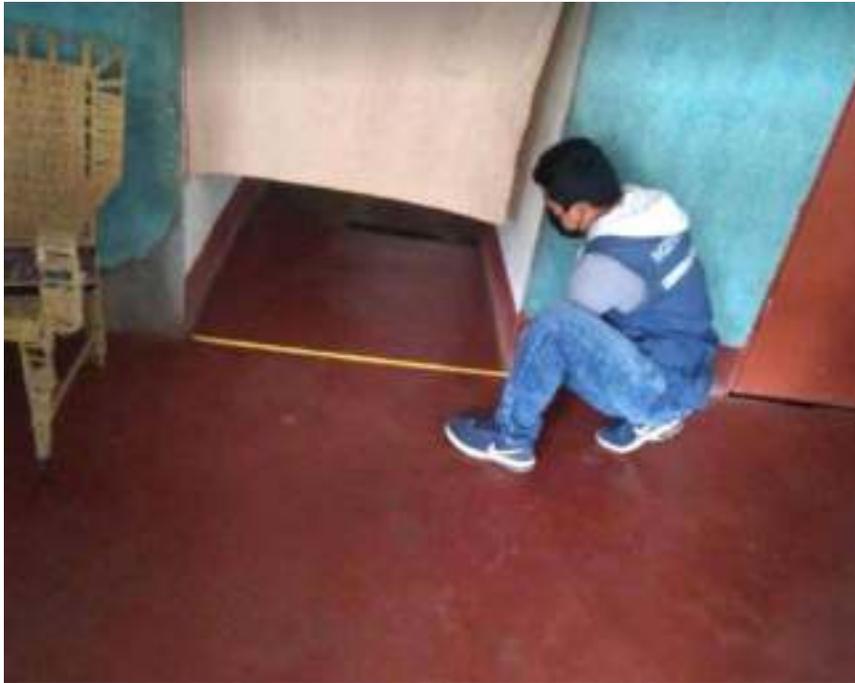
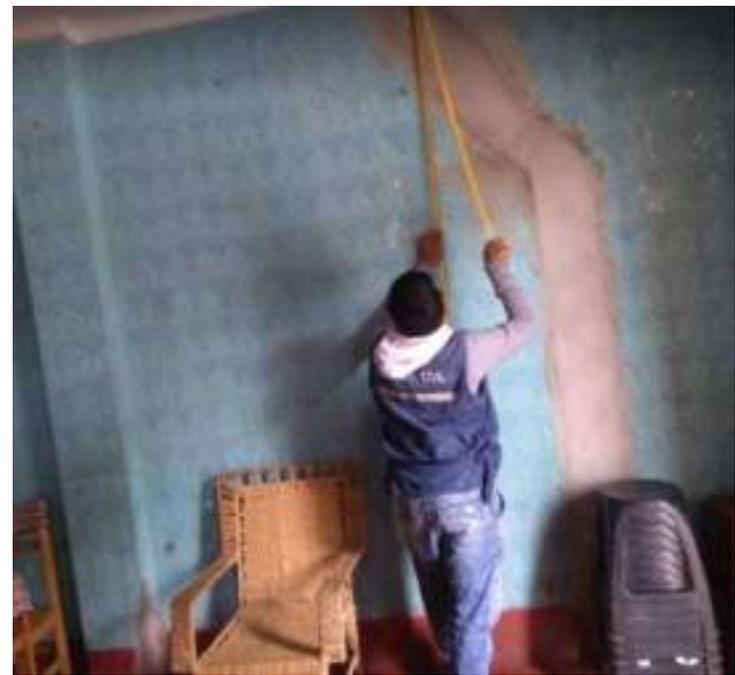
VIVIENDA EVALUADA O-32 UBICADA EN EL PUEBLO JOVEN DOS DE JUNIO
CHIMBOTE-PERU
