**“Análisis de vulnerabilidad Sísmica de Viviendas Autoconstruidas del P.J. Villamaría Sector I– Nuevo Chimbote – Ancash 2022”**

Tesis para obtener el título profesional de ingeniero civil

“Análisis de vulnerabilidad Sísmica de Viviendas Autoconstruidas del P.J. Villamaría Sector I– Nuevo Chimbote – Ancash 2022”

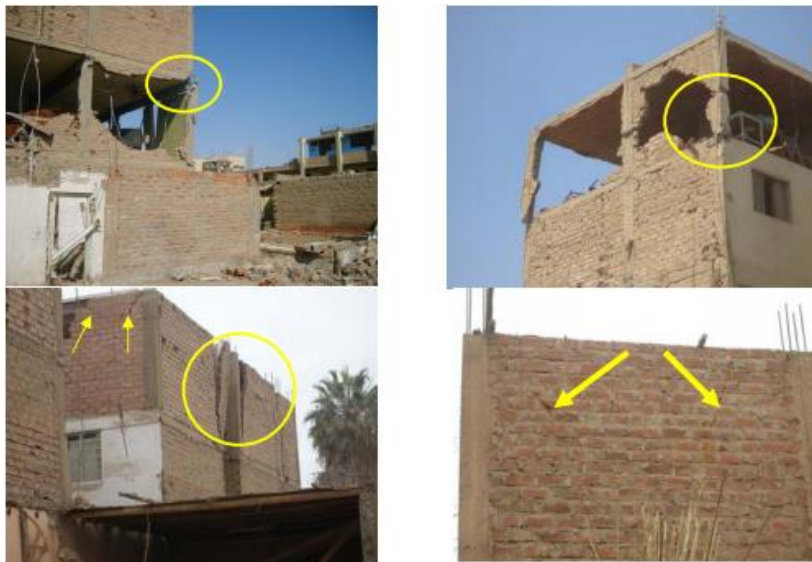
Figura 10 Viviendas autoconstruidas Terremoto Pisco 2007

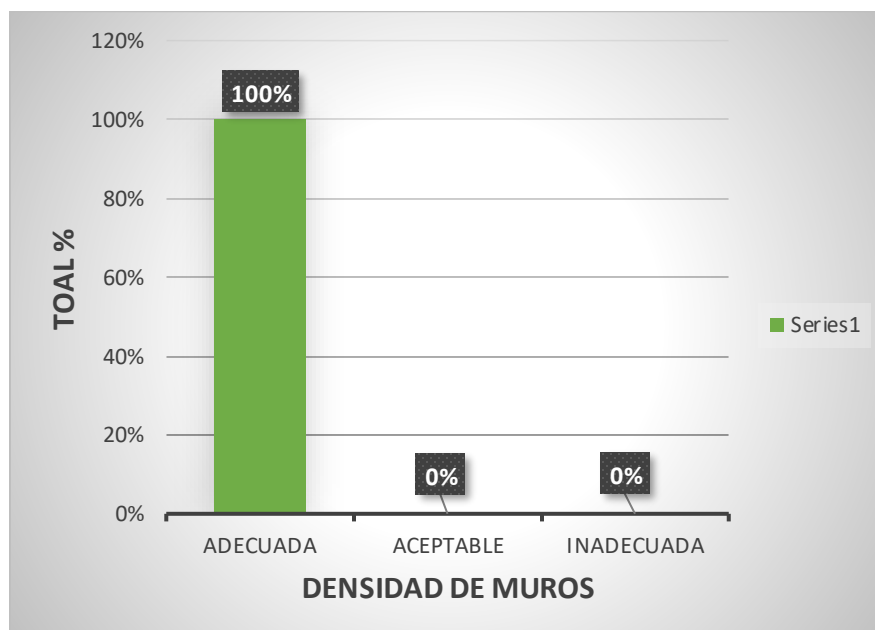
Figura 22: Densidad de Muros, Descripción: Se aprecia en el gráfico que el 100% tiene densidad de muro Adecuada.

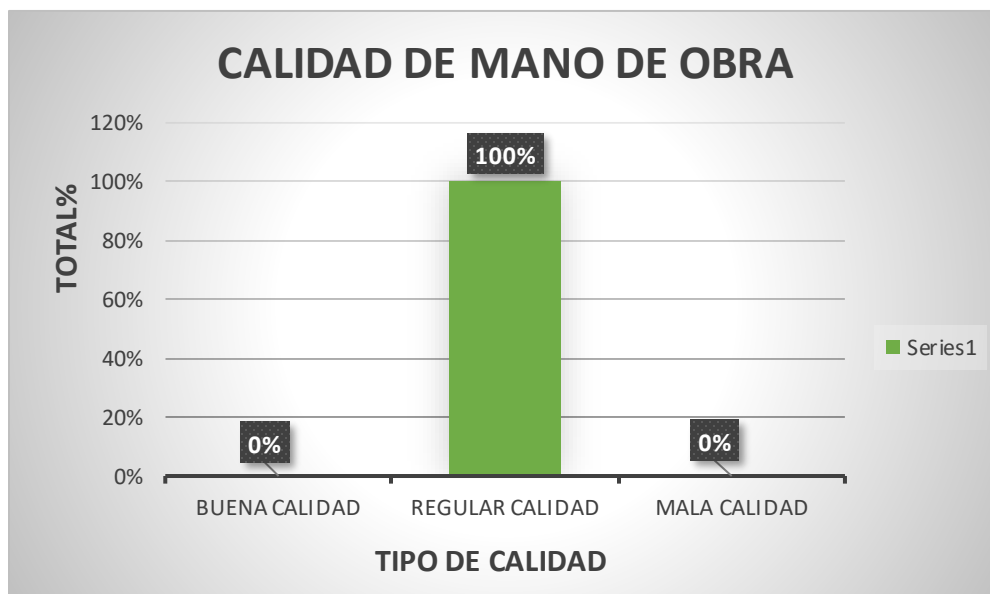
Figura 23: resultados de calidad de mano de obra y Materiales

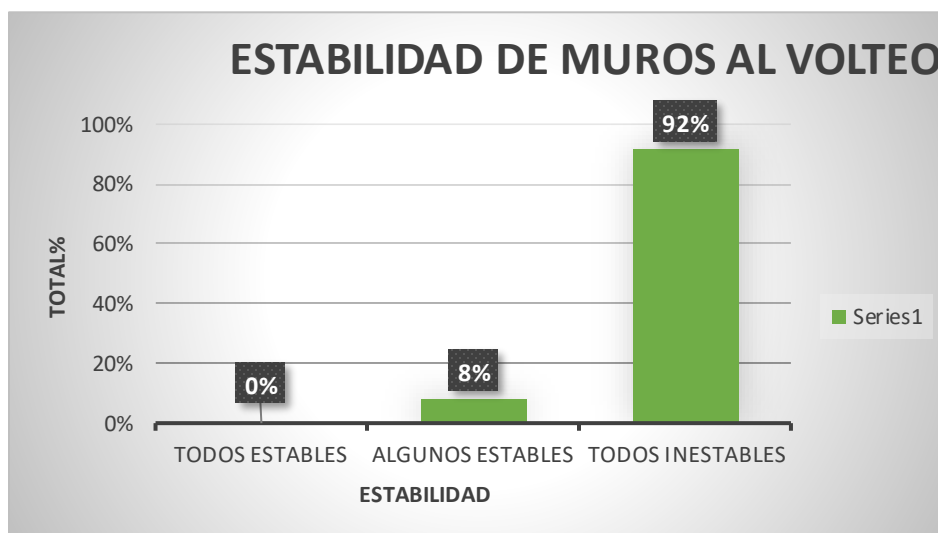
Figura 24: resultados de Estabilidad de muros al volteo

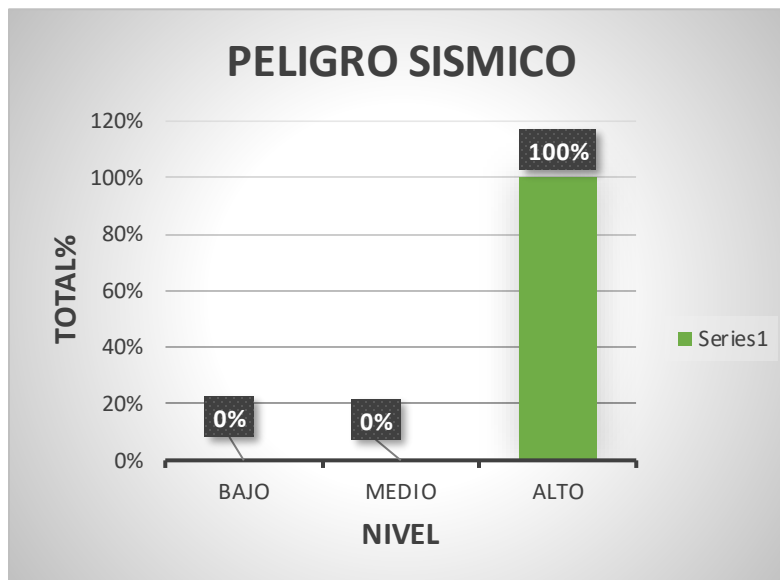
Figura 26: Peligro Sísmico, Descripción se aprecia en el gráfico que el 100% tiene un Alto Peligro Sísmico
