**Estudio de patologías estructurales y propuesta de  
rehabilitación del centro de salud de Marcará- Carhuaz  
2018**

Tesis para obtener el título profesional de Ingeniera Civil

**Estudio de patologías estructurales y propuesta de  
rehabilitación del centro de salud de Marcará-Carhuaz 2018**

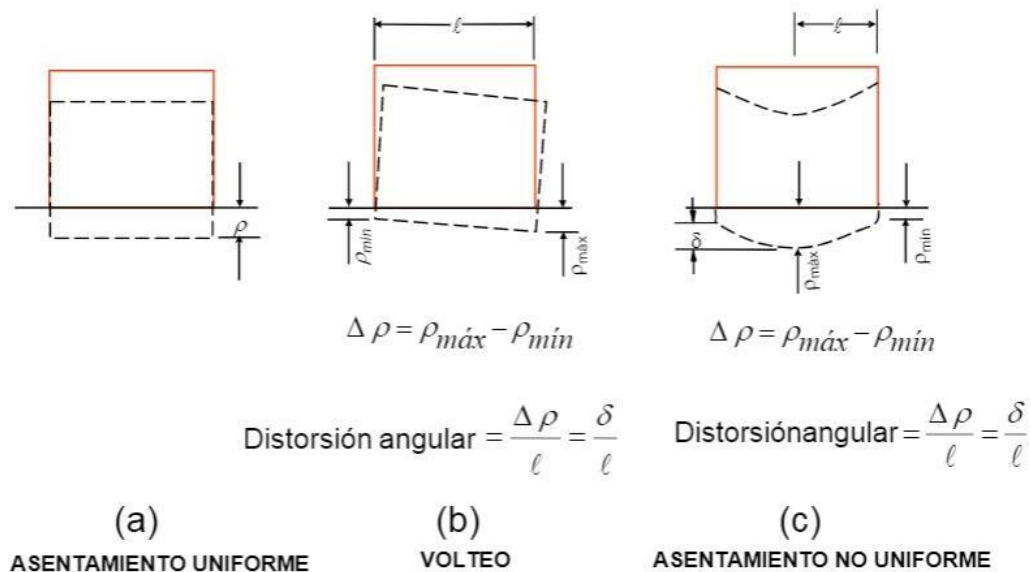
El acuerdo diferencial puede ser causado con la ayuda de: presiones uniformes que actúan sobre un suelo homogéneo, presiones distintivas en el suelo, o condiciones heterogéneas del suelo. Este asentamiento se caracteriza igualmente por la distorsión angular, que es el asentamiento diferencial entre factores dividido por la distancia horizontal entre ellos.

**Figura 3. Tipos de asentamiento.** Fuente: PPT Ing Jorge Alva. <https://docplayer.es>

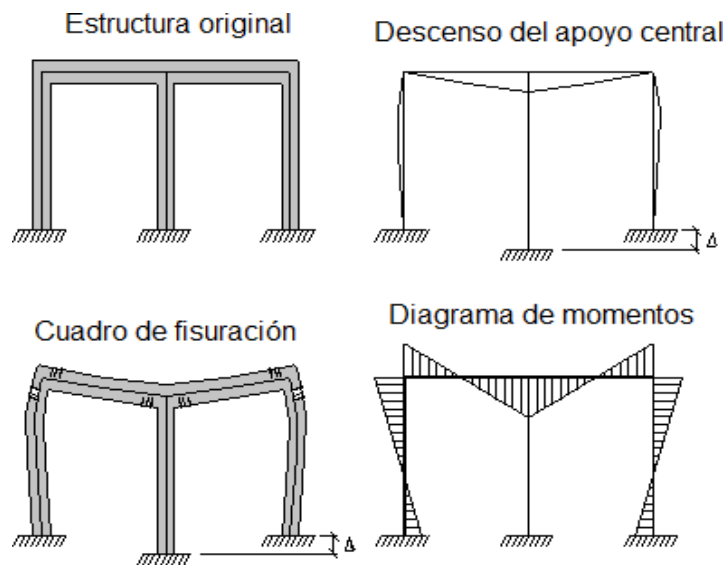
El asentamiento provoca grietas en la base, en los pilares de la losa o en las ayudas de la estructura. Estas grietas motivan grietas dentro de los tabiques interiores de la construcción y hacen que el asentamiento de las puertas del edificio, de las ventanas y de las molduras acabe en picado.

**Figura 8. Asentamiento diferencia de columnas**

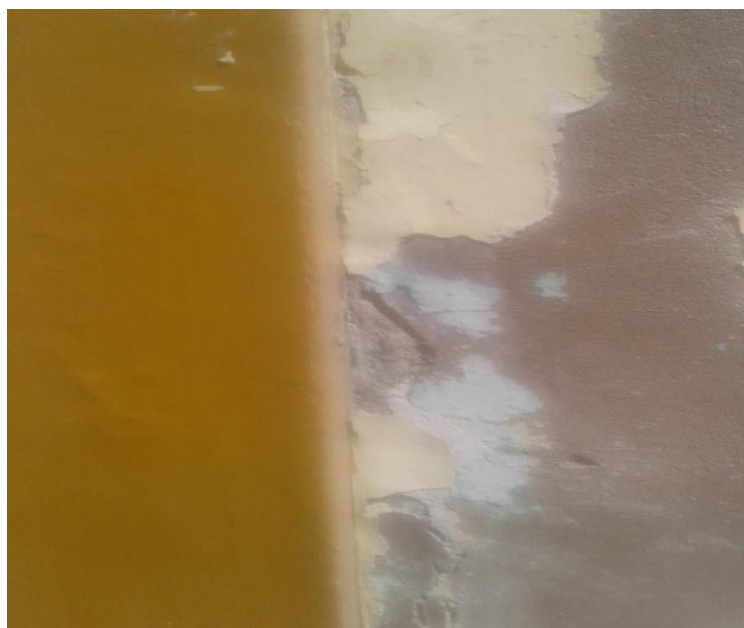
En el trabajo de estudio de patologías estructurales y propuesta de rehabilitación del centro de salud de Marcará - Carhuaz se encontró las fallas estructurales como rajaduras y fisuras de dimensiones variadas que van desde 1mm a 4 mm como se muestra a continuación:

**Figura 9:** rajadura de 1.5mm a 2mm y descascamiento

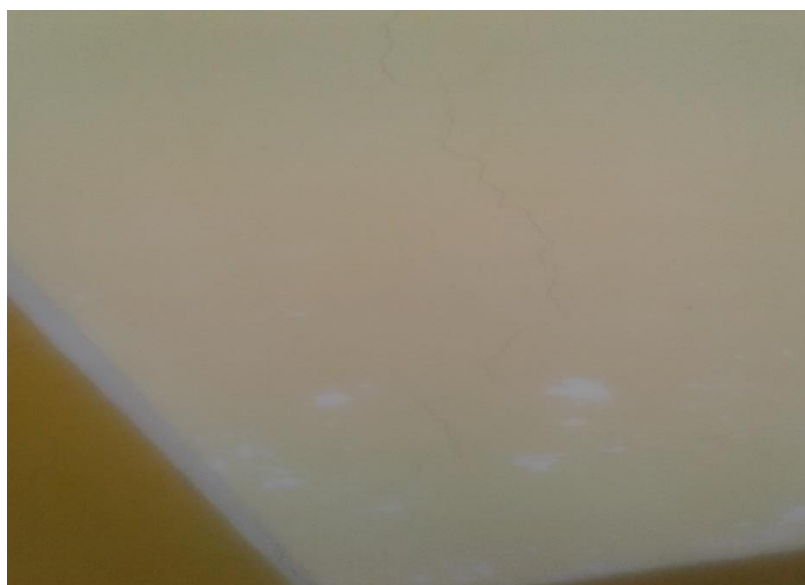
**Figura 10:** el fisuramiento está presente en la losa aligerada

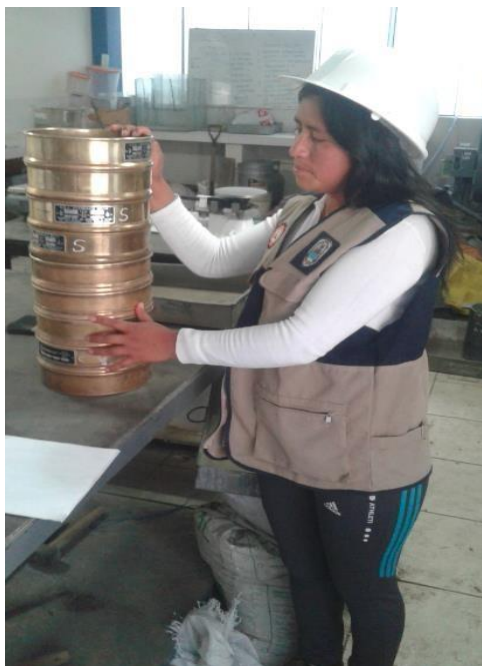
Esta manera mecánica separó las partículas del patrón de suelo en tamaños únicos, denominando la fracción más pequeña (tamiz n° 200) como limo y arcilla. Se terminó el uso de tamices en orden decreciente. La cantidad de suelo retenido sugiere el tamaño del patrón, este más simple separa una parte de suelo entre dos tamaños. El análisis granulométrico al que se somete un suelo es de gran ayuda para la creación civil ya que permite entender la estructura de los elementos estructurales de la construcción, se puede aplicar a sistemas de transporte, viviendas, puentes, etc.

**Figura 13. Uso de tamiz en análisis granulométrico**

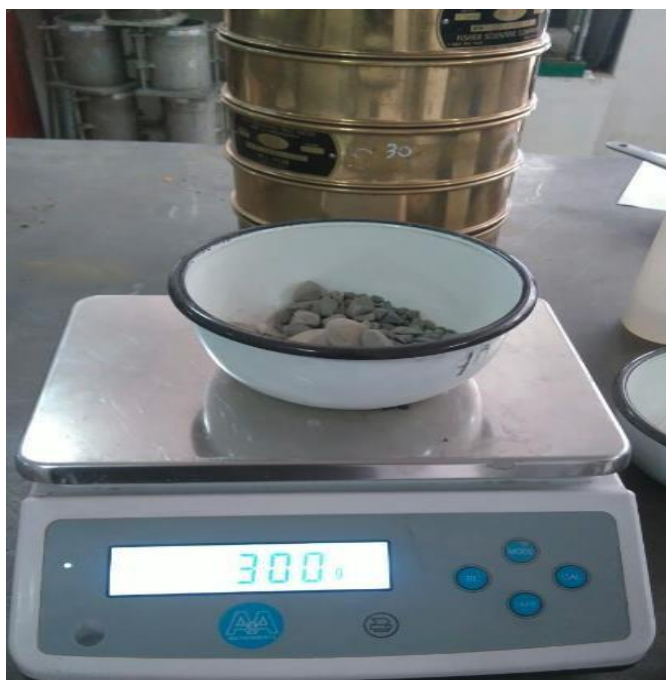
**Balanza.** Preciso dentro del 0,1% de la carga de prueba en cualquier punto dentro del rango de trabajo, con graduaciones de hasta 0,05 kg. El rango de trabajo de la escala es la diferencia de masa entre los moldes llenos y vacíos.

**Serie de Tamices.** Estos son una serie de vasos de precipitados esmaltados a través de los cuales se pasan muestras de agregado fino o grueso de mayor a menor. Los siguientes tamices se utilizan para su pedido: tamices de 1½", 1", ¾", ½", #4 Fondos para el agregado grueso Tamices #4, #8, #16, #30, #50, #100, #200 y fondo de agregado fino.

**Figura 14. Balanza y tamices utilizados en análisis granulométrico**

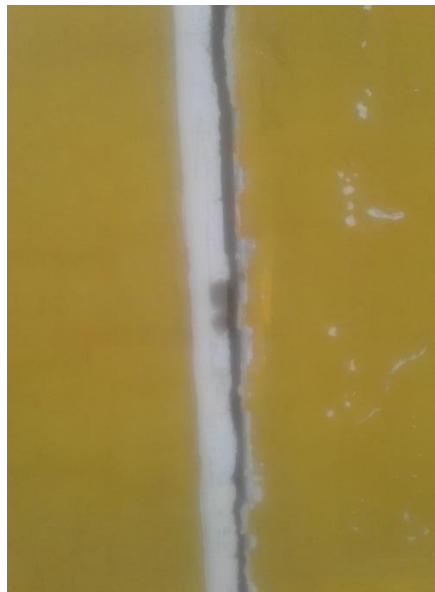
Foto 6: En esta foto vemos q hay rajadura q se está apartando la pared

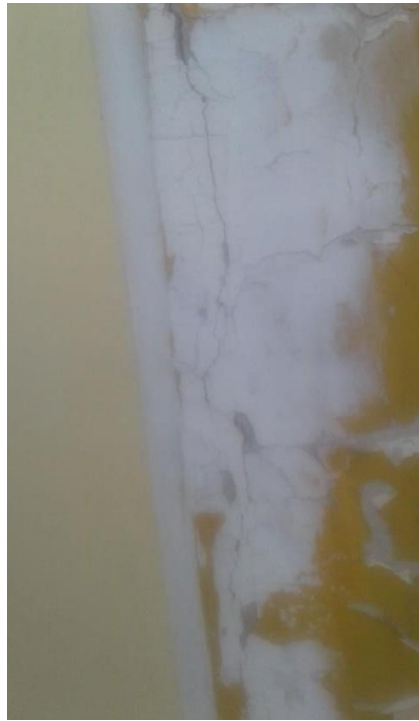
Foto 7: fisuras en columna y descascaramiento

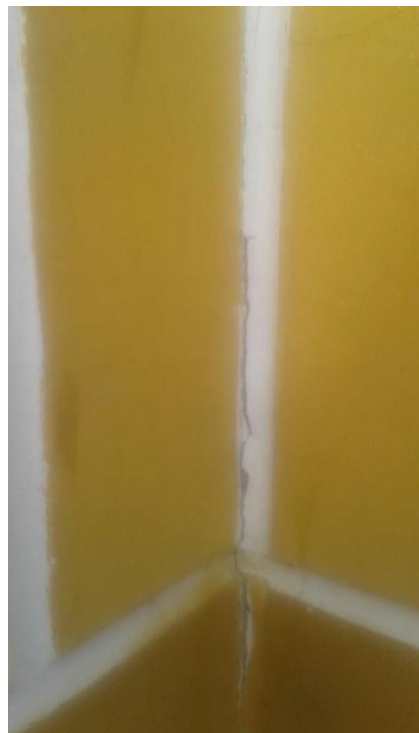
Foto 8: fisuramiento muro – columna

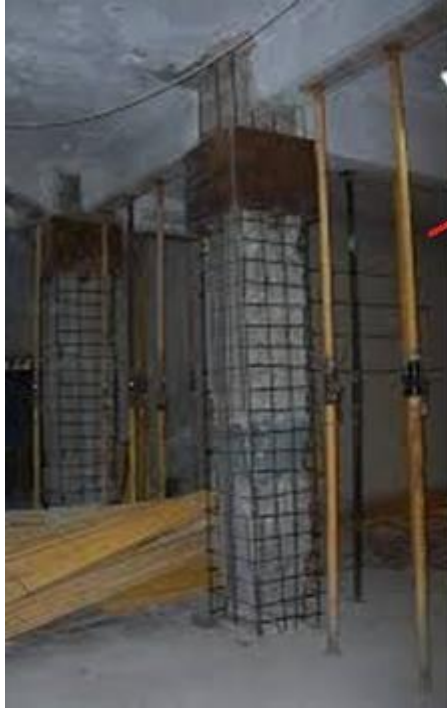
- En primer lugar, realice un apuntalamiento preciso de las vigas que puede estar realizando en el pilar, con el fin de evitar que el pilar se corra mientras se realiza la restauración.

**apuntalamiento de vigas**

- El siguiente paso es demoler el lugar reconocido dejando la parte final expuesta del hormigón con un esmalte de bloqueo para mejorar seriamente la estrecha unión entre el hormigón antiguo y el nuevo.
- Limpiar todas las barras de refuerzo, tanto las varillas de refuerzo como los aros descubiertos.
- Se debe realizar una capa de epoxi para mejorar la unión.
- Se colocan las armaduras importantes.
- Por último, es imprescindible realizar el encofrado correspondiente para que sea capaz de realizar el hormigón proyectado con una resistencia idéntica a la del centro del pilar.
