UNIVERSIDAD SAN PEDRO
FACULTAD DE INGENIERIA
PROGRAMA DE ESTUDIOS DE INGENIERÍA CIVIL

**Estudio de la Vulnerabilidad Sísmica del colegio Micelino Sandoval Torres, de
la ciudad de Caraz 2021.**

Tesis para obtener el título profesional de Ingeniero Civil

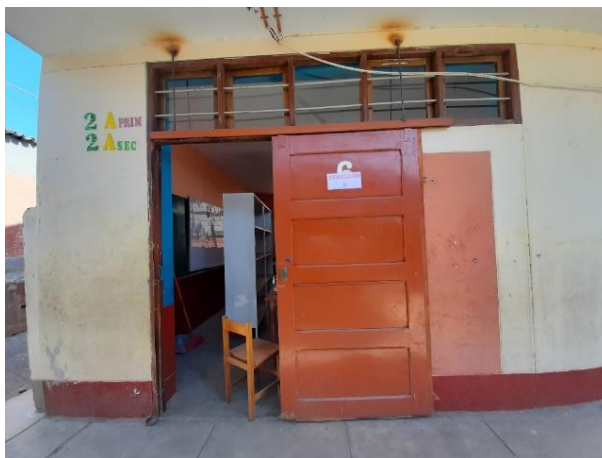
Figura 7. Organización de sistema resistente del pabellón A. Fuente: Elaboración propia

Siguiendo el análisis podemos observar que esta Edificación es de CLASE B, pues cuenta con conexiones realizadas mediante vigas.

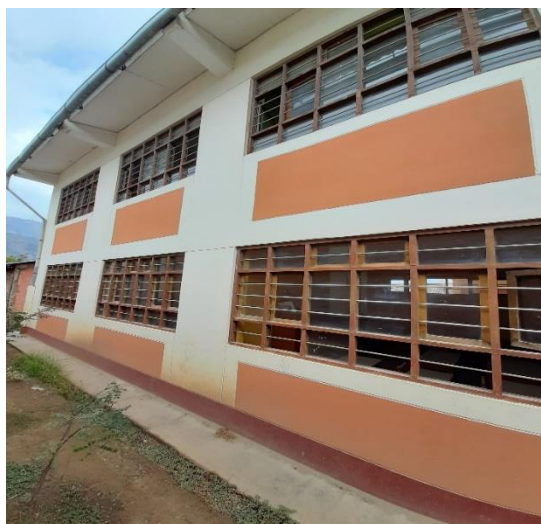
Figura 8. calidad del sistema resistente del pabellón A. Fuente: Elaboración propia.

Edificación de CLASE C, pues presenta verticalidad, pero debido a que está completamente tarrajado no se puede observar si las piezas de albañilería son homogéneas y entre columnas la separación es menor a 1.0cm.

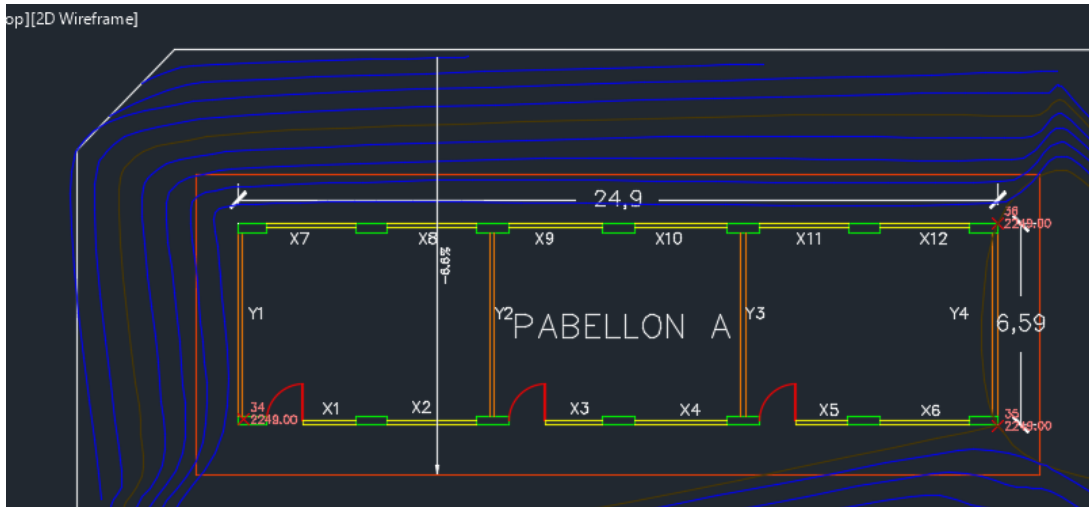
Figura 11. Desnivel del pabellón A. Fuente: Elaboración propia

Se puede observar que presenta un desnivel en la construcción, pero es menor al 10%, por lo tanto, le corresponde: **CALIFICACION A**

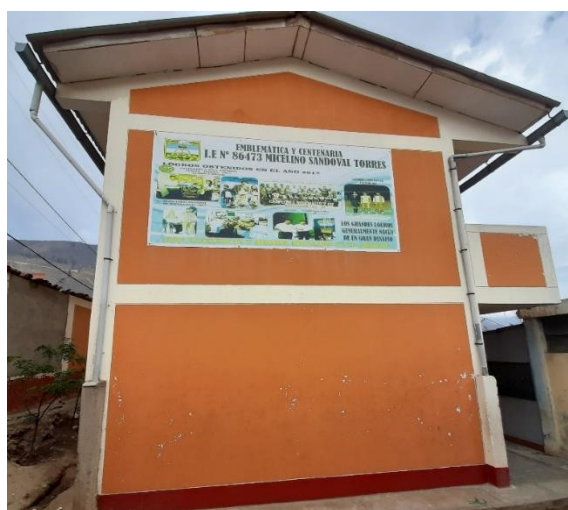
Figura 12. Tipo de cubierta del pabellón A .Fuente: Elaboración propia

Es un Edificio CLASE C

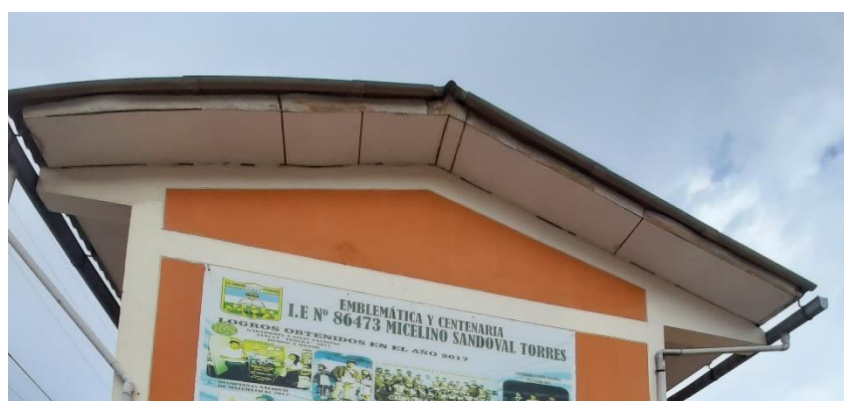
Figura 13. Elementos no estructurales del pabellón A. Fuente: Elaboración propia

Por lo tanto, es un Edificio CLASE C, porque cuenta con canaletas para la lluvia, que están mal conectadas y que en un movimiento sísmico se caerían fácilmente, también cuenta con un balcón conectado a la gradería, el cual no representa mucho riesgo. Estado de Conservación: Edificio CLASE B, porque tiene pequeños agrietamientos en el muro, no esta tan bien conservado.

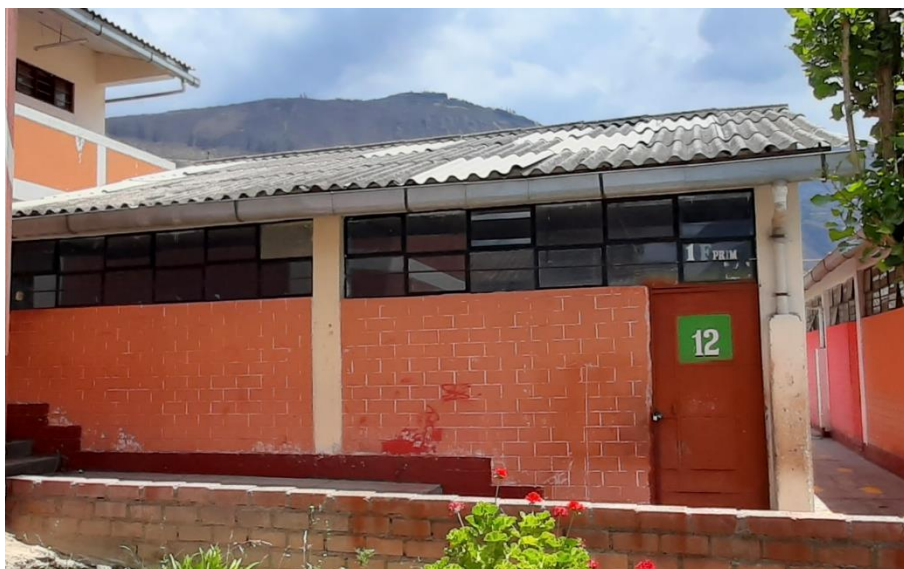
Figura 15. Organización del sistema resistente del pabellón B. Fuente: Elaboración propia

Edificación de CLASE B, pues cuenta con conexiones realizadas mediante vigas, enmarque de muros.

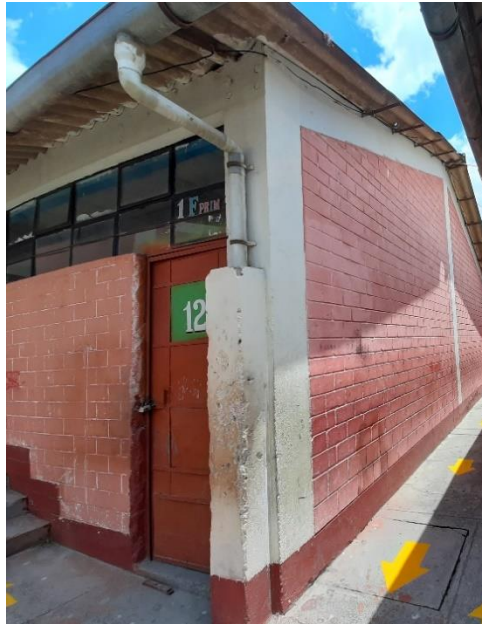
Figura 16. calidad del sistema resistente del pabellón B. Fuente: Elaboración propia

Edificación de CLASE B, pues los muros están contruidos por ladrillos con piezas homogéneas, presenta verticalidad, pero el espesor del mortero es menor a 1.0 cm.

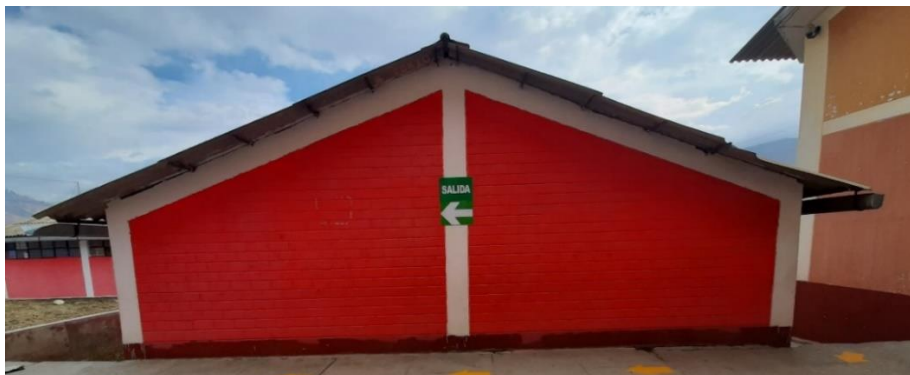
Figura 20. estado de conservación del pabellón B. Fuente: Elaboración propia

Por lo tanto, es un Edificio CLASE C, porque cuenta con canaletas para la lluvia, que están mal conectadas y que en un movimiento sísmico se caerían fácilmente

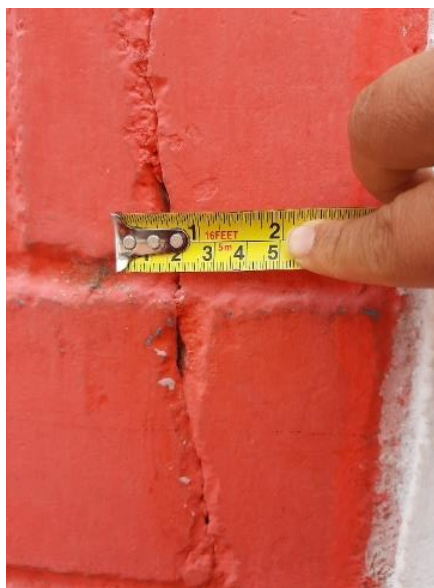
Figura 22. estado de conservación del pabellón B

Edificio CLASE C, porque tiene agrietamientos en el muro mayores a 3mm, no esta tan bien conservado.

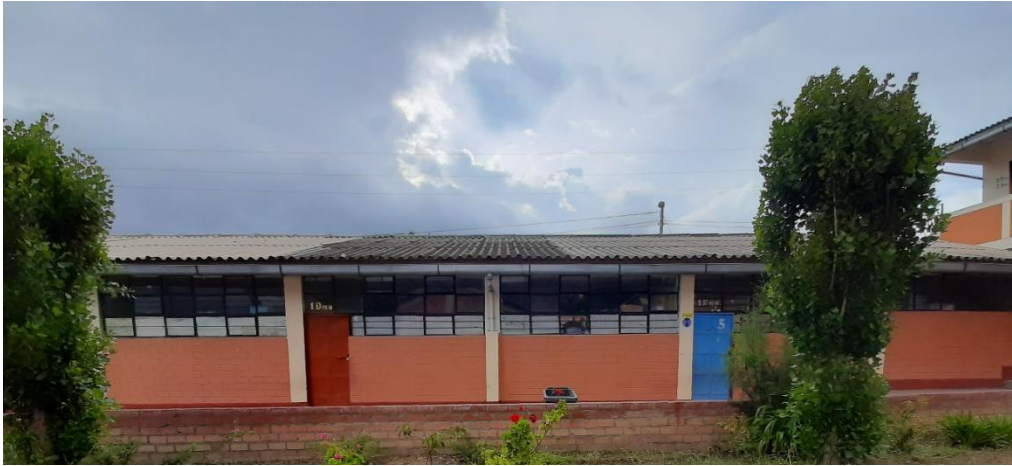
Figura 24. Organización de sistema resistente del pabellón C. Fuente: Elaboración propia

Edificación de **CLASE B**, pues cuenta con conexiones realizadas mediante vigas, enmarque de muros.

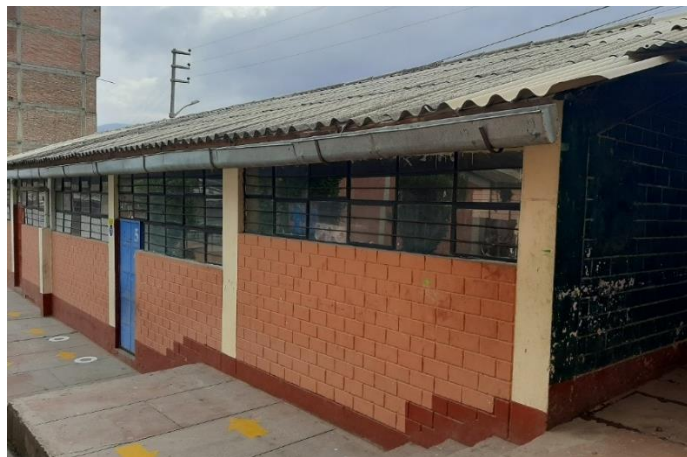
Figura 25. Calidad del sistema resistente del pabellón C. Fuente: Elaboración **propia**

Edificación de CLASE B, pues los muros están contruidos por ladrillos con piezas homogéneas, presenta verticalidad, pero el espesor del mortero es menor a 1.0 cm.

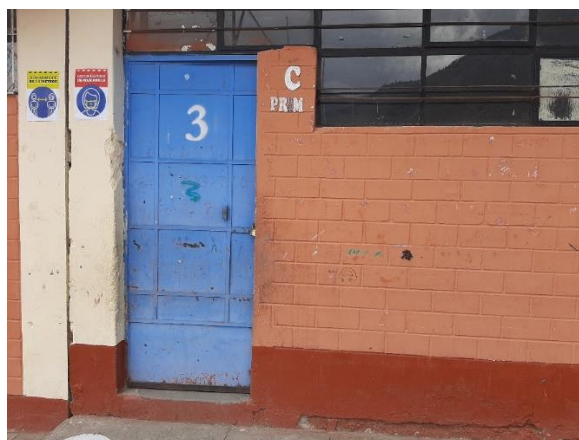
Figura 29. Configuración en elevación del pabellón C. Fuente: Elaboración propia

- si $0.75 < T/H$
- si $0.50 < T/H \leq 0.75$
- si $0.25 < T/H \leq 0.50$
- si $T/H \leq 0.25$

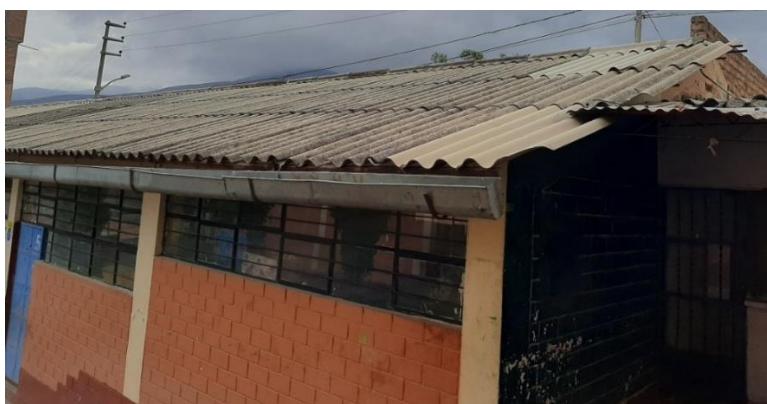
Figura 30. Tipo de cubierta del pabellón C. Fuente: Elaboración propia.

Por lo tanto, es un Edificio **CLASE C**

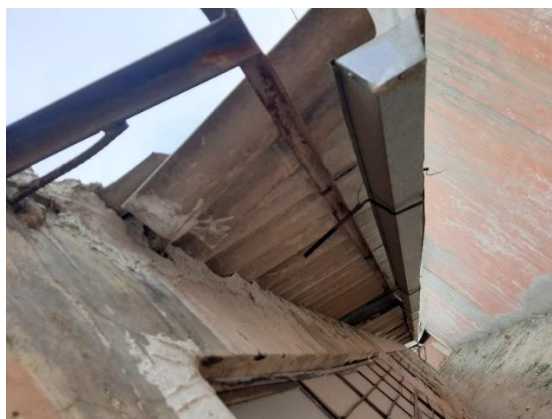
Figura 31. elementos no estructurales del pabellón C
Fuente: Elaboración propia

Por lo tanto, es un Edificio **CLASE C**, porque cuenta con canaletas para la lluvia, que están mal conectadas y que en un movimiento sísmico se caerían fácilmente.

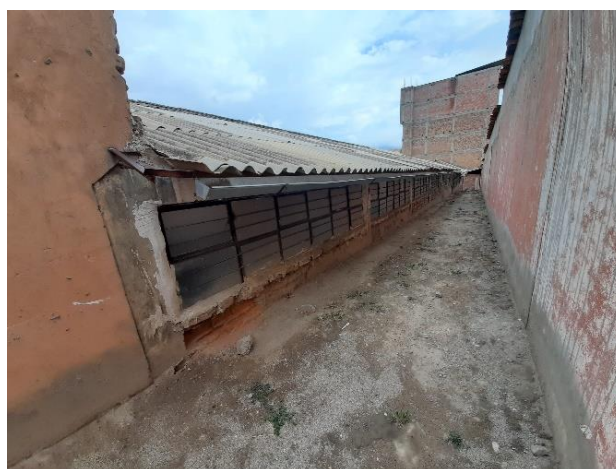
Figura 32. Estado de conservación del pabellón C. Fuente: Elaboración propia

Edificio **CLASE D**, porque el deterioro que se presenta es bastante alto, teniendo en cuenta que son construcciones después de año 70.

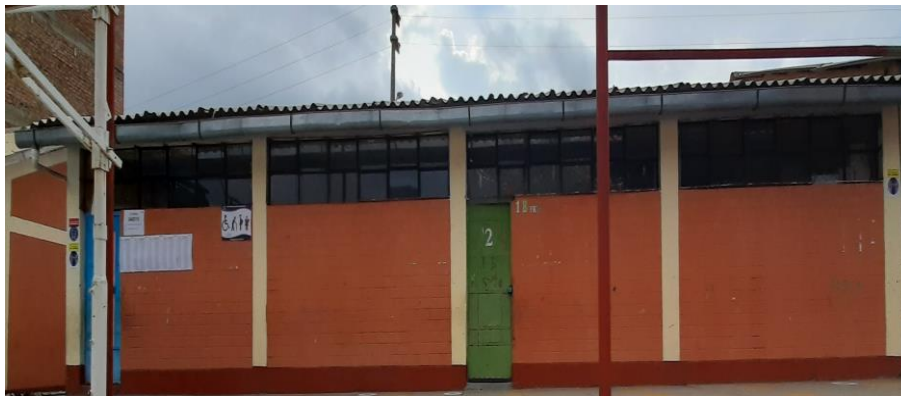
Figura 33. organización de sistema resistente del pabellón D

Edificación de **CLASE B**, pues cuenta con conexiones realizadas mediante vigas, enmarque de muros.

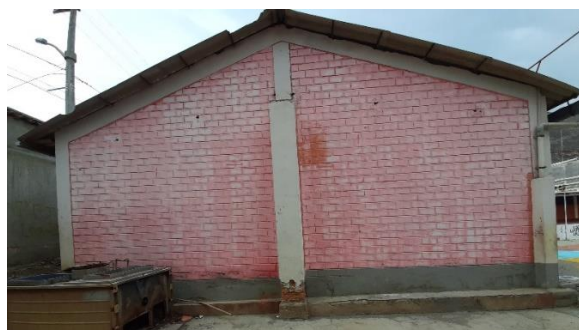
Figura 36. Posición de edificio y cimentación del pabellón D. Fuente: Elaboración propia

Edificación de **CLASE A**, es una estructura con un valor $\alpha = 2.23$ por lo tanto $\alpha \geq 1$

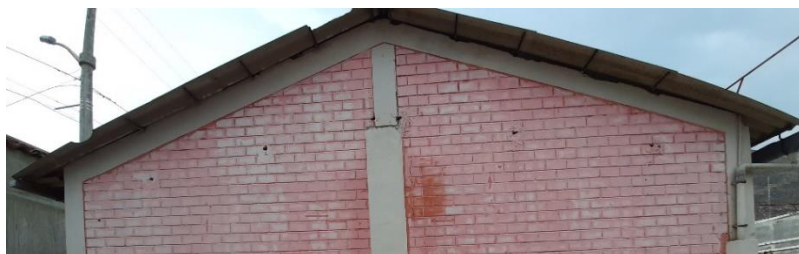
Figura 38. Tipo de cubierta del pabellón D. Fuente: Elaboración propia

Por lo tanto, es un Edificio CLASE C

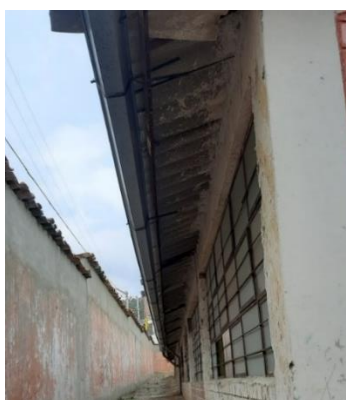
Figura 39. Elementos no estructurales del pabellón D. Fuente: Elaboración propia

Por lo tanto, es un Edificio CLASE C, porque cuenta con canaletas para la lluvia, que están mal conectadas y que en un movimiento sísmico se caerían fácilmente

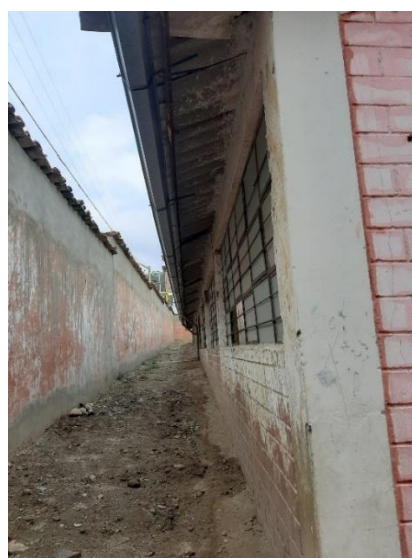
Figura 40. Estado de conservación del pabellón D. Fuente: Elaboración propia

Edificio **CLASE D**, porque el deterioro que se presenta es bastante alto, teniendo en cuenta que son construcciones después de año 70.

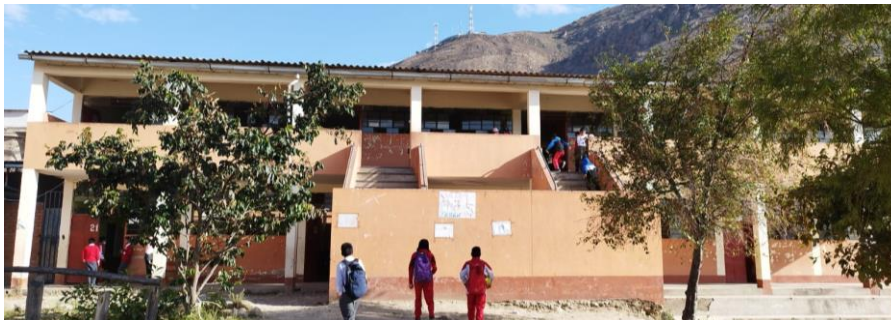
Figura 32. Organización de sistema resistente del pabellón G. Fuente: Elaboración propia

Edificación de **CLASE B**, pues cuenta con conexiones realizadas mediante vigas, enmarque de muros.

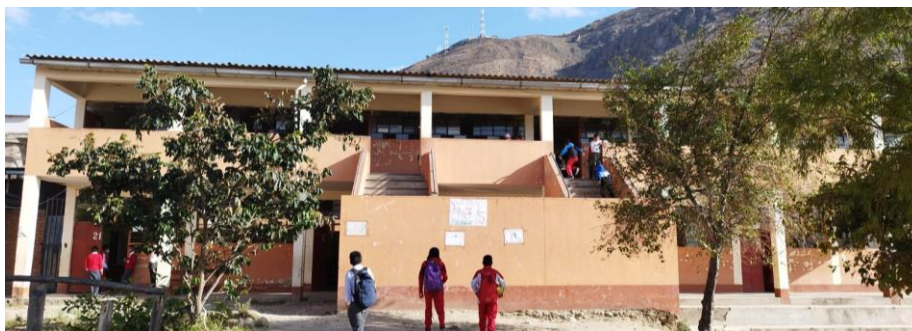
Figura 41. Calidad de sistema resistente del pabellón G. Fuente: Elaboración propia

Edificación de **CLASE C**, pues los muros están construidos por ladrillos con piezas homogéneas, presenta verticalidad, y espesor del mortero es 1.0 cm.

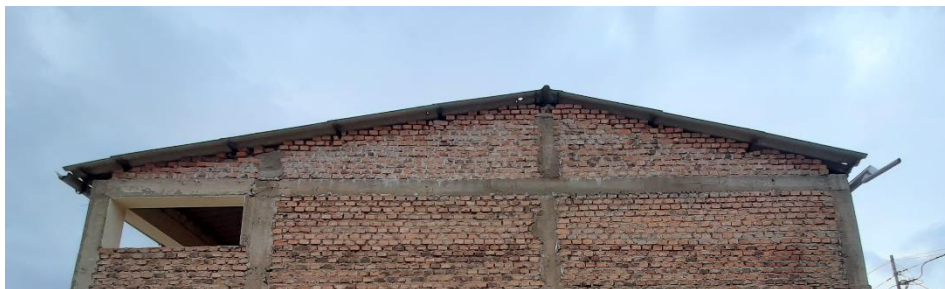
Figura 45. Tipo de cubierta del pabellón G. Fuente: Elaboración propia

Por lo tanto, es un Edificio **CLASE C**

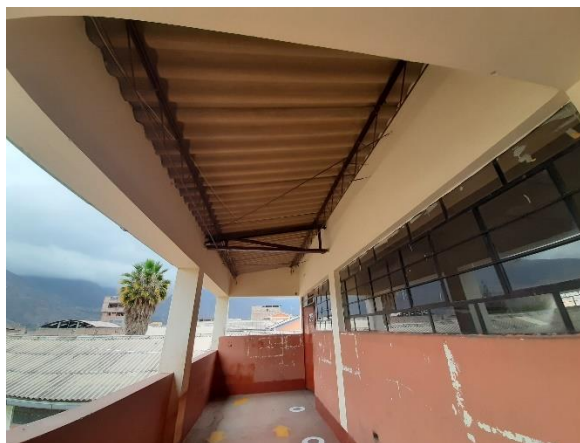
Figura 46. Elementos no estructurales del pabellón G. Fuente: Elaboración propia

Por lo tanto, es un Edificio CLASE C, porque cuenta con canaletas para la lluvia, que están mal conectadas y que en un movimiento sísmico se caerían fácilmente

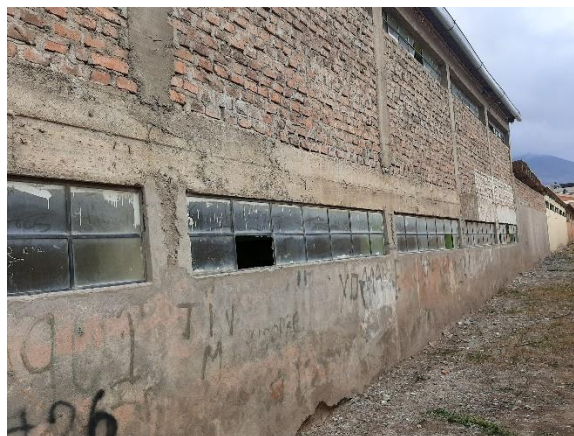
Figura 47. Estado de conservación del pabellón G. Fuente: Elaboración propia

Edificio **CLASE D**, porque el deterioro que se presenta es bastante alto, teniendo en cuenta que son construcciones después de año 70.

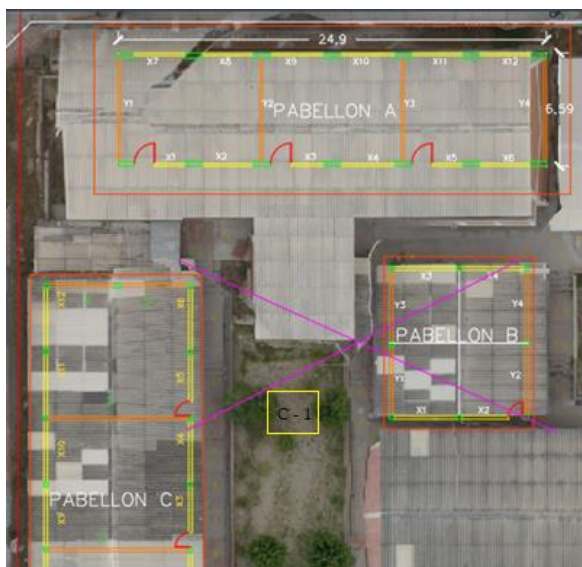
Figura 48. C- 1

1m x 1m x 1.50m, cuya muestra extraída fue procesada en un laboratorio de suelos de la ciudad de Huaraz. El estudio determinó que presenta suelo de tipo ARENA LIMOSA

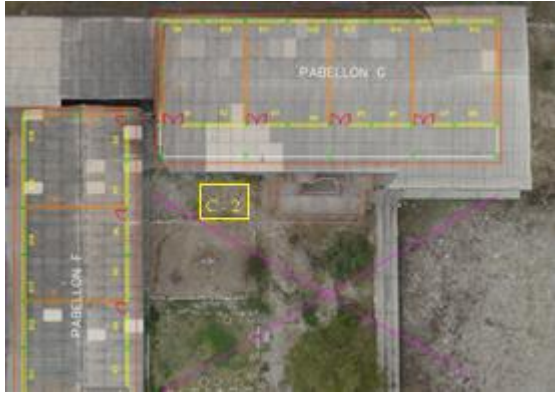
Figura 50. C -2

CALICATA 2 – (C-2)

1m x 1m x 1.50m, cuya muestra extraída fue procesada en un laboratorio de suelos de la ciudad de Huaraz. El estudio determinó que presenta suelo de tipo LIMO ARENOSO.

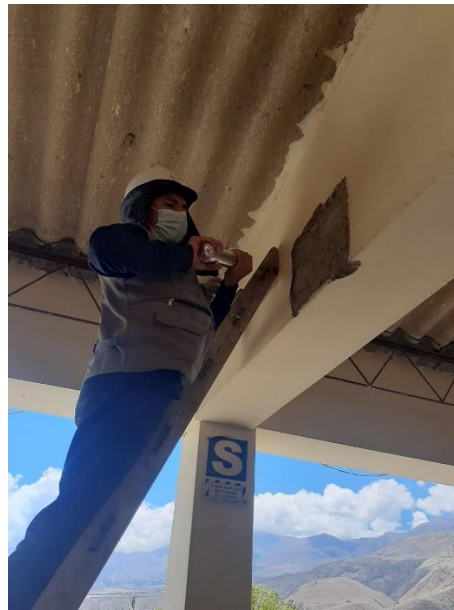
Figura 52. Efectuando los disparos en la viga del pabellon G

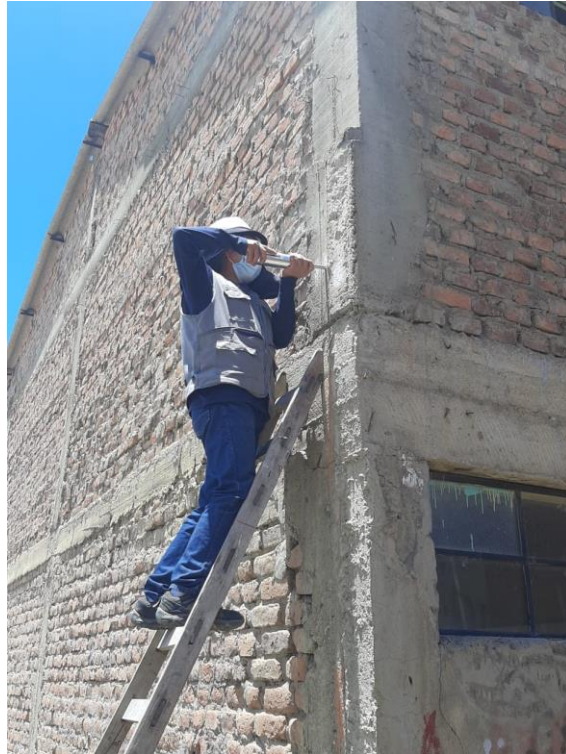
Figura 53. Efectuando los disparos en la columna del pabellon G

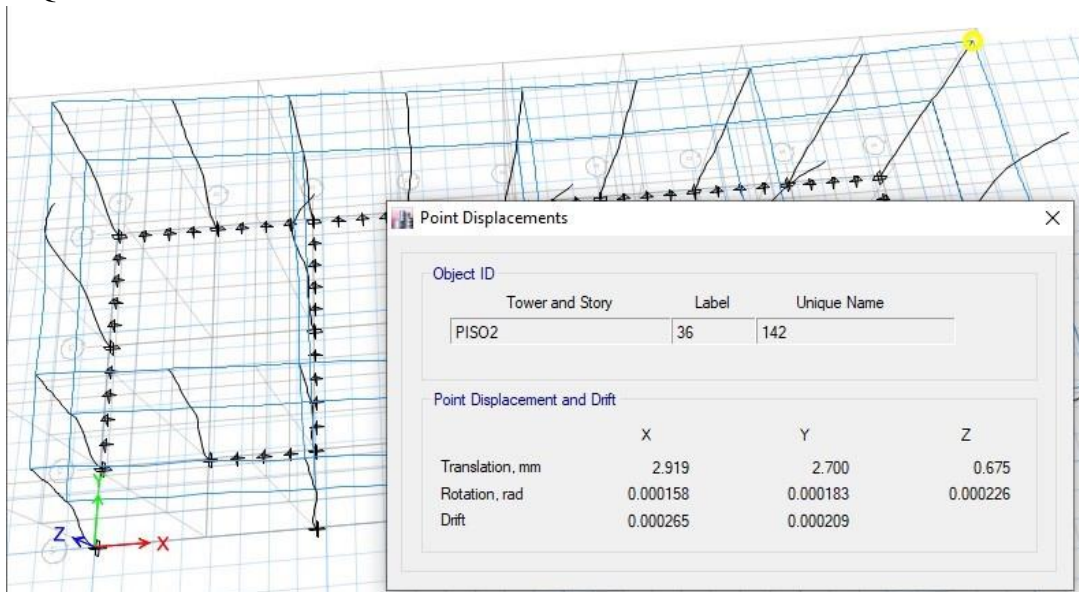
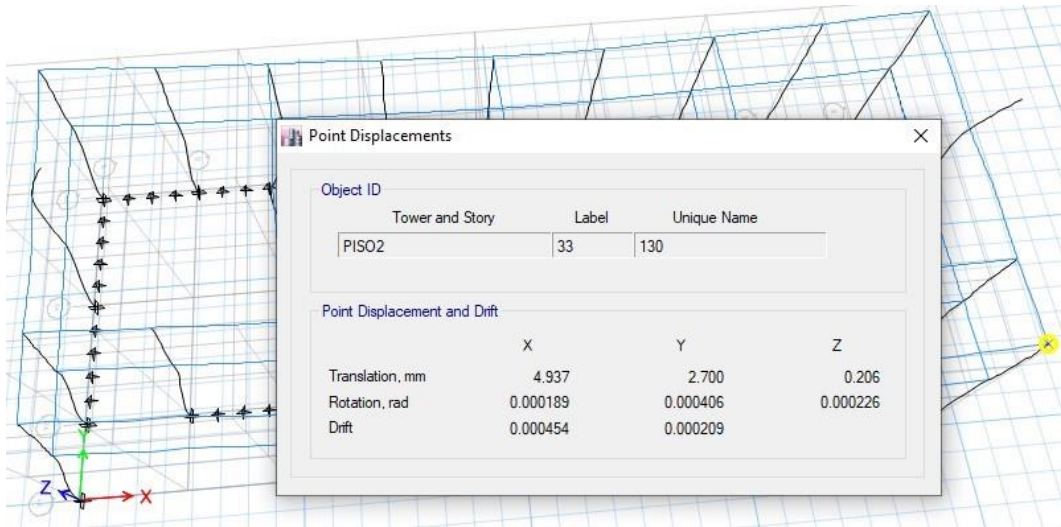
IRREGULARIDAD TORSIONAL :
EQX

X1:=2.919 mm X2:=4.937 mm

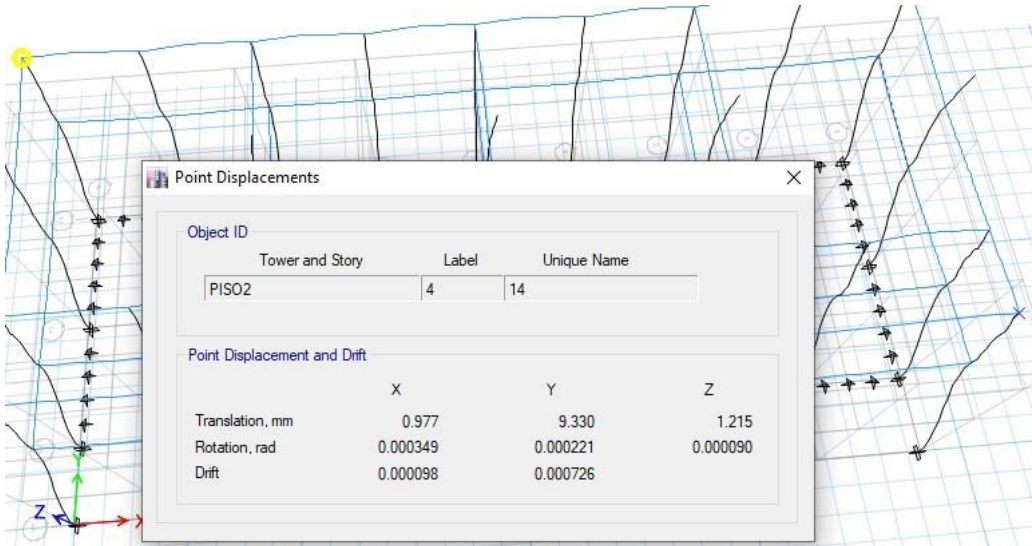
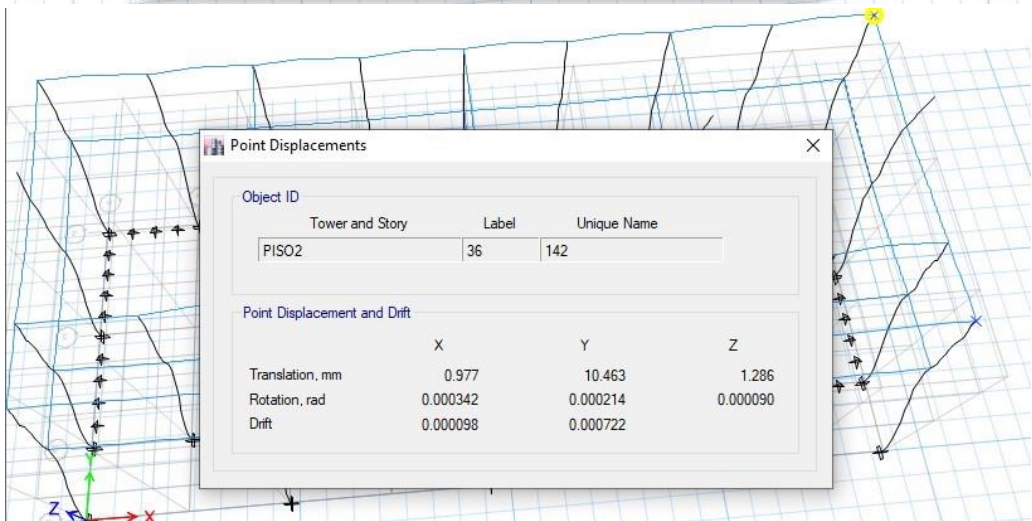
IRREGULARIDAD TORSIONAL :
 EQY

Y1:=9.330 mm Y2:=10.463 mm
