**“Vulnerabilidad sísmica de las viviendas autoconstruidas del
Barrio La Soledad, Distrito de Independencia, Huaraz -
2023”**

Tesis para obtener el título profesional de Ingeniero Civil

Huaraz - Perú

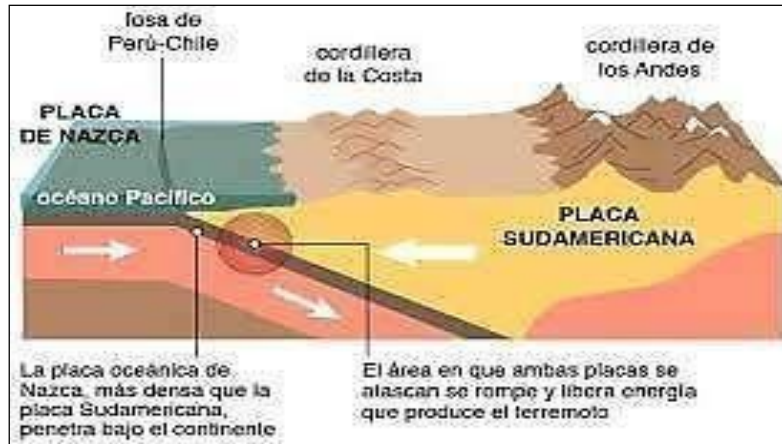
Figura N°2: Sismo de origen tectónico en el territorio peruano

En el territorio peruano, cuando la Placa de Nazca intenta ingresar por debajo de la Placa Sudamericana, provocando choques y/o rozamientos entre ellas, ocasionando así un movimiento telúrico. (Aceros Arequipa, 2022, p.7).

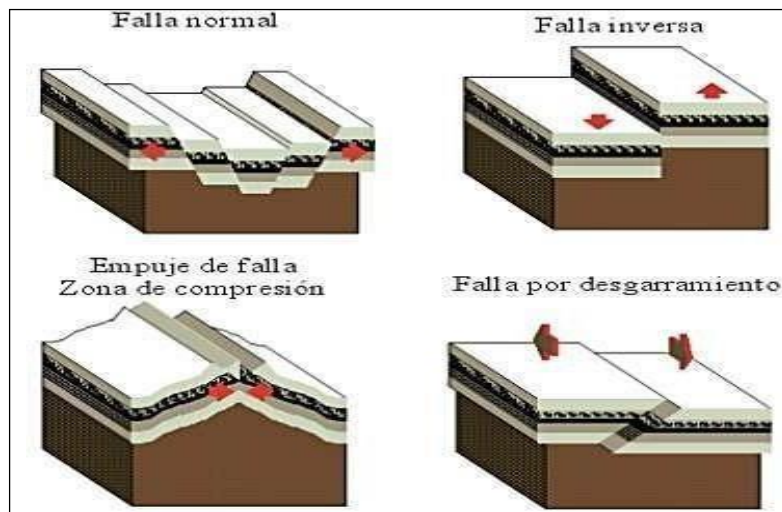
Figura N°4: Tipos de fallas geológicas según su movimiento

Según su movimiento, existen tres tipos de falla: normal, inversa, y de desgarradura. Las fallas normales son típicas de la tensión; hay un movimiento que desciende de la parte inferior. Las fallas inversas son típicas de la compresión; hay un movimiento que asciende de la parte inferior. Las fallas por desgarramiento generan grandes movimientos en forma lateral entre la interacción de dos placas. (Goytia & Villanueva, 2001, p.7)

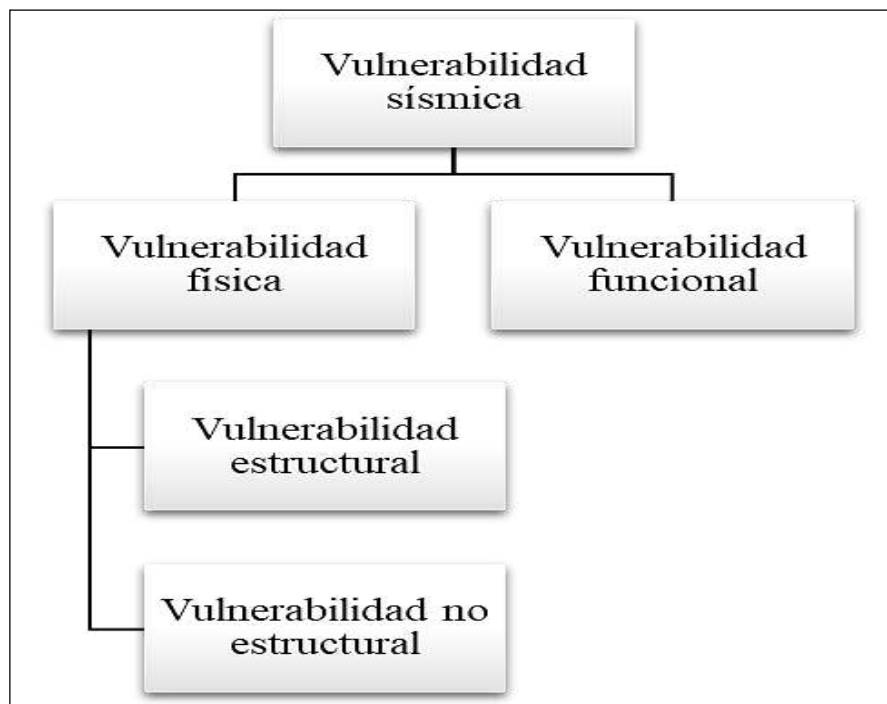
Figura N°9: Esquema de la vulnerabilidad sísmica

- **Vulnerabilidad física:** de acuerdo a Peralta (2002) lo define como: “nivel de fragilidad/debilidad que tienen los elementos, tanto los estructurales como los no estructurales, de una o varias edificaciones. Puede ser estructural o no estructural” (p.59).
 - a) **Vulnerabilidad estructural:** para Peralta (2002) es definido como:” nivel de afectación de los elementos que constituyen el sistema sismorresistente de una edificación (muro de carga, columnas, vigas, etc.), dependiendo de sus características (calidad, preservación, geometría, elevación, entorno, terreno, base, etc.)” (p.59).

- b) **Vulnerabilidad no estructural:** en relación a Peralta (2002) se define como: “nivel de afectación, tanto parcial como total, de los elementos constructivos/arquitectónicos (cubiertas, puertas, ventanas, tabiquería, etc.), como también, equipos/instalaciones eléctricas/mecánicas y sanitarias de la edificación, que causaría la inhabilitación de la misma y el servicio al que está destinado” (p.64).
- **Vulnerabilidad funcional:** según Peralta (2002) es: “la fragilidad que tiene una o varias edificaciones para continuar brindando el servicio al que está destinado (vivienda, hospitales, locales, centros comerciales, etc.)” (p.65).

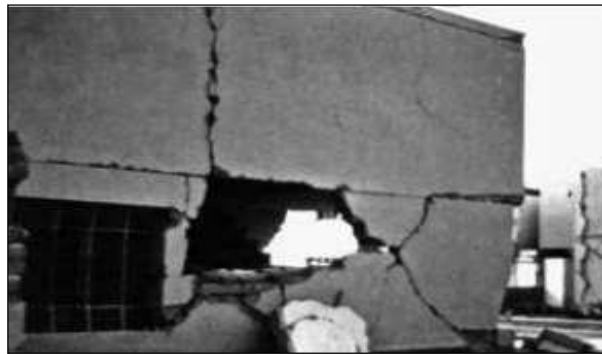
Figura N°10: Albañilería simple (no reforzada)

- **Albañilería simple:** San Bartolomé, Quiun & Silva (2018) la definen como: “aquella en donde los muros no contienen acero de refuerzo, o, aunque los tuviesen no cumplen con las especificaciones técnicas para calificar como muro reforzado” (p.22).

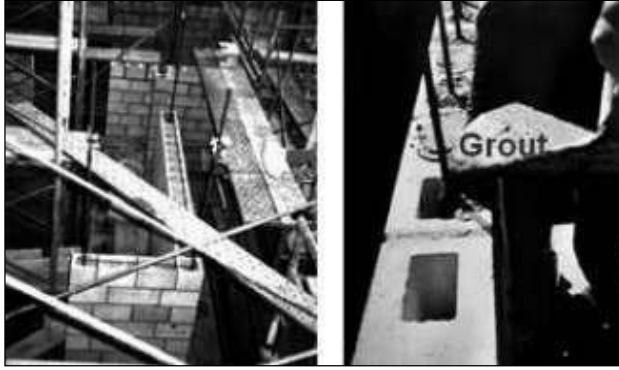
Figura N°11: Albañilería armada

- **Albañilería armada:** técnica constructiva en la que los muros contienen barras de acero de refuerzo internamente en ambos sentidos (horizontal y vertical). El acero de refuerzo vertical se inserta directamente en los vacíos que contienen las unidades de albañilería, mientras que el horizontal se coloca por cierta cantidad de hiladas junto con el mortero de pega. (Pacheco, 2006, p.118-119).

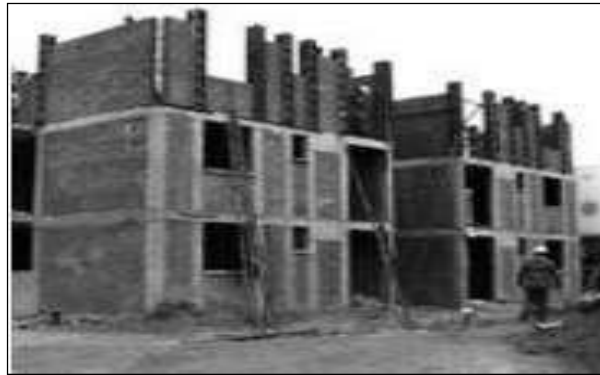
Figura N°12: Albañilería confinada

- **Albañilería confinada:** Aceros Arequipa (2022) la define como: “una técnica constructiva destinada mayormente para edificaciones de tipo vivienda. Usualmente se emplean unidades/piezas elaboradas con arcilla cocida, elementos estructurales (columnas, vigas; de concreto reforzado), entre otros” (p.5).

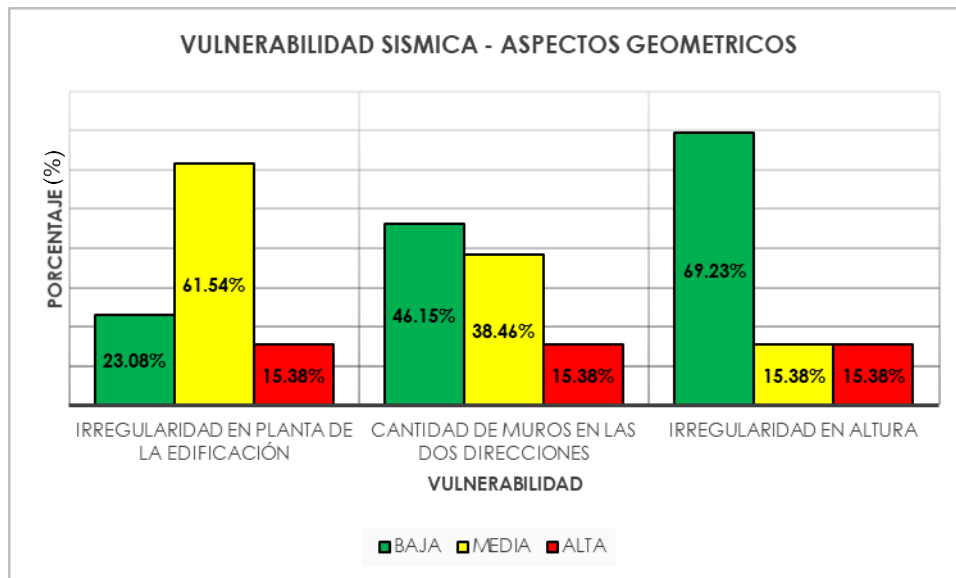
Figura N°29: Vulnerabilidad sísmica – Aspectos geométricos

Parámetro	Vulnerabilidad sísmica					
	Baja		Media		Alta	
	f	%	f	%	f	%
Irregularidad en planta de la edificación	3.00	23.08	8.00	61.54	2.00	15.38
Cantidad de muros en las dos direcciones	6.00	46.15	5.00	38.46	2.00	15.38
Irregularidad en altura	9.00	69.23	2.00	15.38	2.00	15.38

Al evaluar las características geométricas de las viviendas se identificaron los niveles más significativos de cada aspecto de estudio, los cuales fueron: baja; para la cantidad de muros en ambas direcciones (46.15%) y la irregularidad en elevación (69.23%), y media; para la irregularidad en planta (61.54%), ya que en estos casos las viviendas presentan deficiencias tanto en su dimensionamiento, forma y/o elevación.

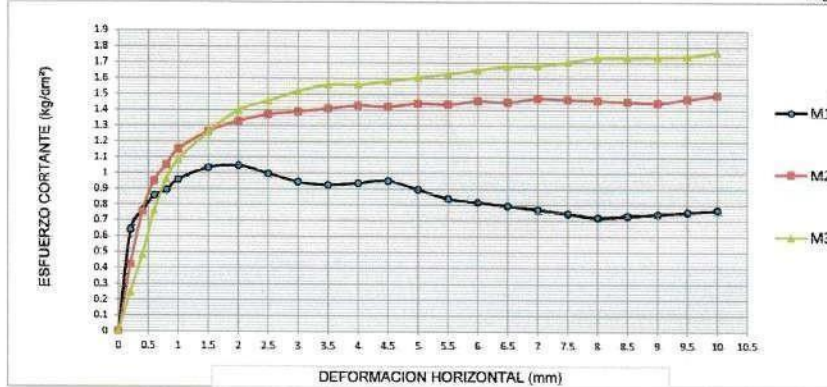
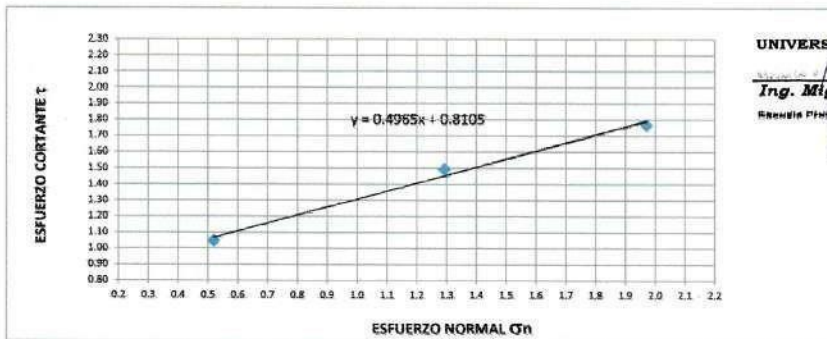
MUESTRA	M1	M2	M3
Carga Vertical(kg)	10	20	30
Área en Corte(cm ²)	19.25	15.47	15.22
σ_n (kg/cm ²)	0.52	1.29	1.97
τ (kg/cm ²)	1.0490	1.49	1.77

Cohesión	0.811 kg/cm ²
Ángulo de fricción interna	26.57 °

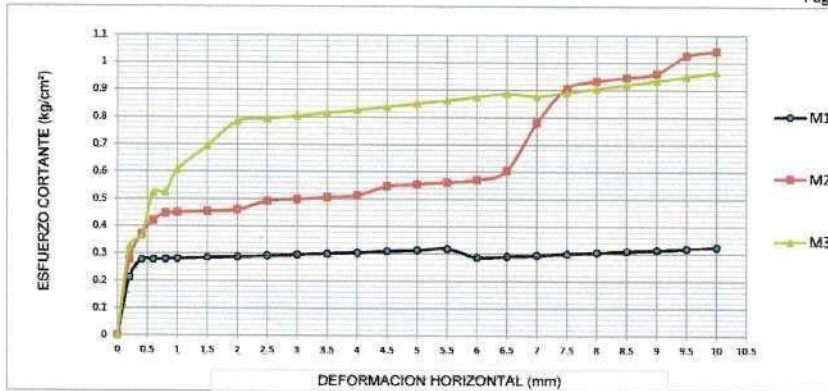
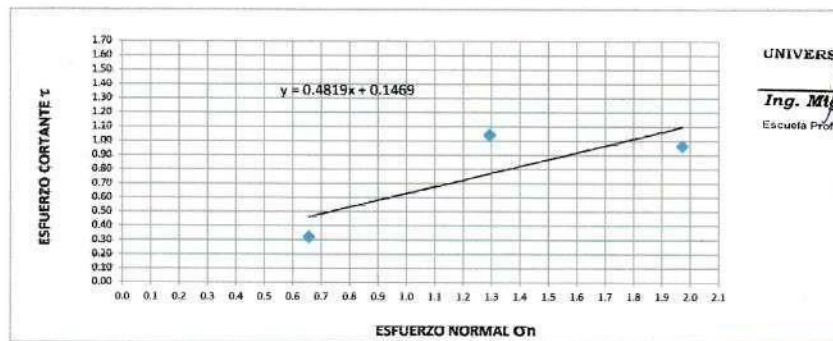
MUESTRA	M1	M2	M3
Carga Vertical(kg)	10	20	30
Área en Corte(cm ²)	15.22	15.47	15.22
σ_n (kg/cm ²)	0.66	1.29	1.97
τ (kg/cm ²)	0.3230	1.04	0.97

Cohesión	0.147 kg/cm ²
Ángulo de fricción interna	25.73 °
