UNIVERSIDAD SAN PEDRO
FACULTAD DE INGENIERIA
PROGRAMA DE ESTUDIOS DE INGENIERIA CIVIL

**“Evaluación de la vulnerabilidad sísmica y propuesta en las
viviendas informales de la Urbanización 21 de Abril Zona A –
Distrito de Chimbote – Ancash, 2023”**

Tesis para obtener el título profesional de Ingeniero Civil

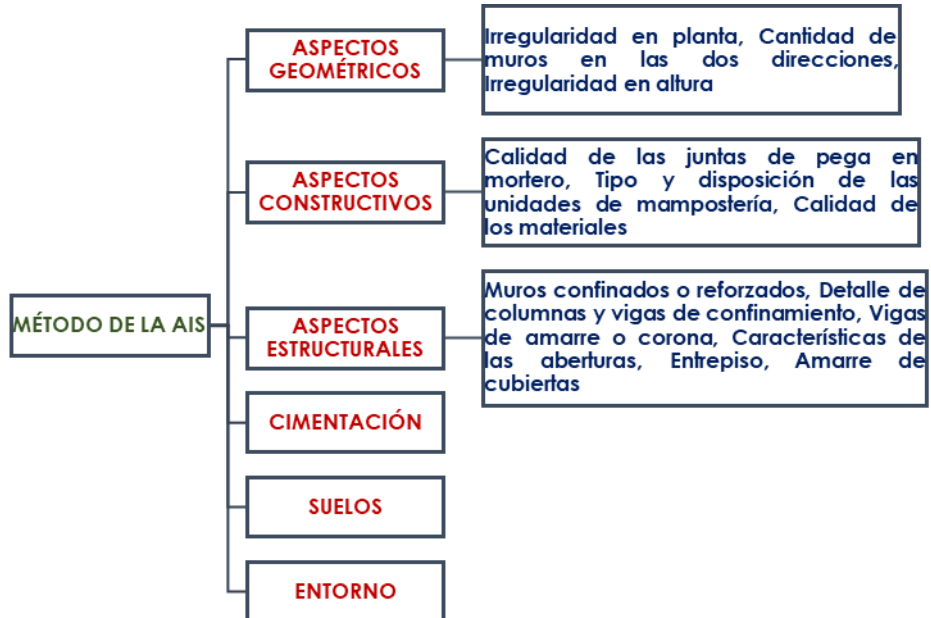
Figura N°7: Esquema de evaluación por medio del método de la AIS

Método de la Asociación Colombiana de Ingeniería Sísmica (AIS):

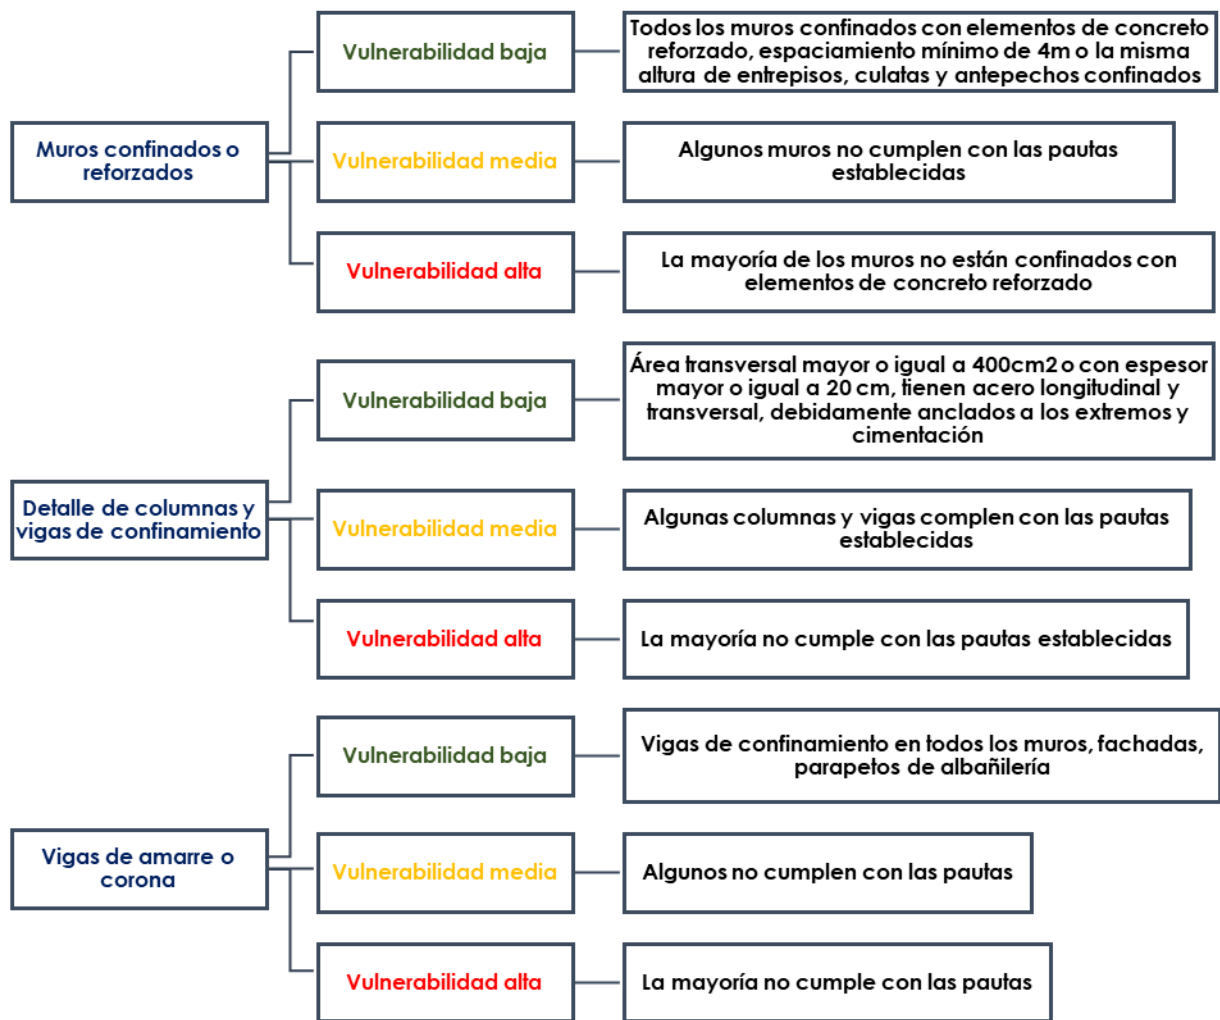
Figura N°12: Esquema de evaluación de los aspectos estructurales (1) (método de la AIS)

Descripción	Nivel de vulnerabilidad		
	Baja	Media	Alta
Muros confinados y reforzados			
Detalles de columnas y vigas de confinamiento			
Vigas de amarre o corona

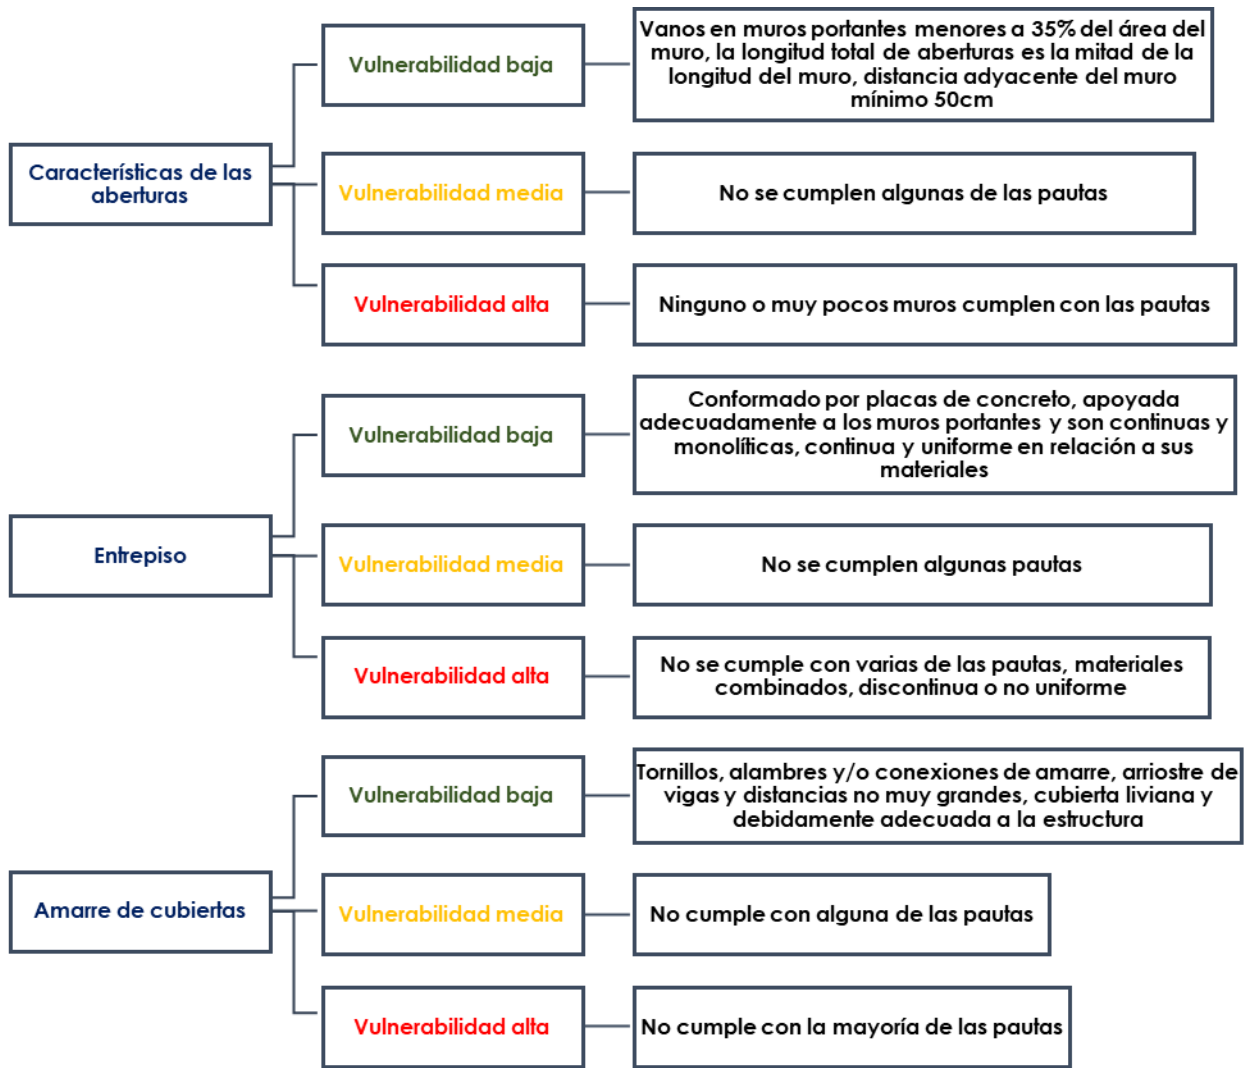
Figura N°14: Esquema de evaluación de los aspectos estructurales (2) (método de la AIS)

Descripción	Nivel de vulnerabilidad		
	Baja	Media	Alta
Características de las aberturas			
Entrepiso			
Amarre de cubiertas

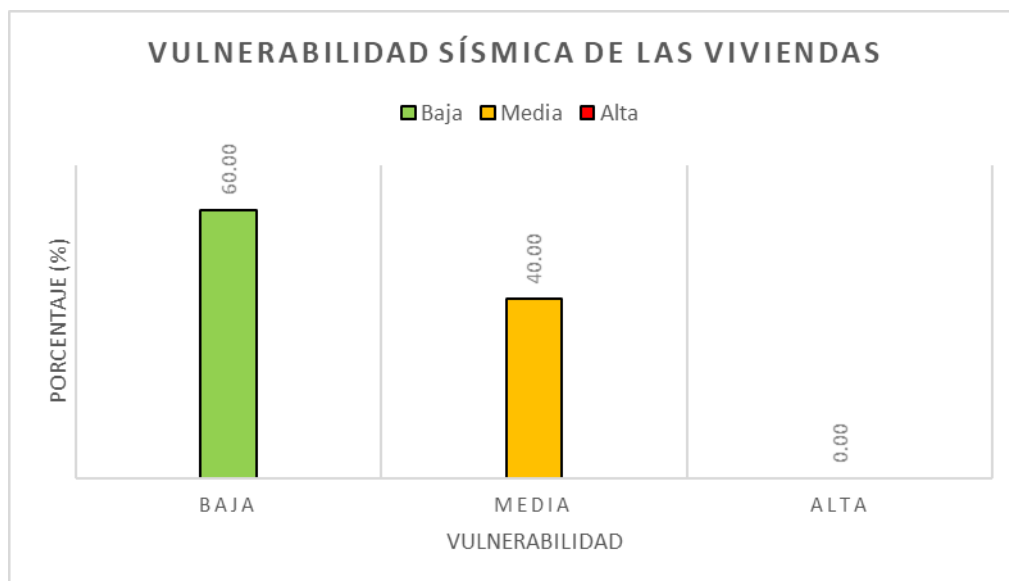
Figura N°27: Vulnerabilidad sísmica de las viviendas

Vulnerabilidad	f	%
Baja	6.00	60.00
Media	4.00	40.00
Alta	0.00	0.00
Total	10.00	100.00

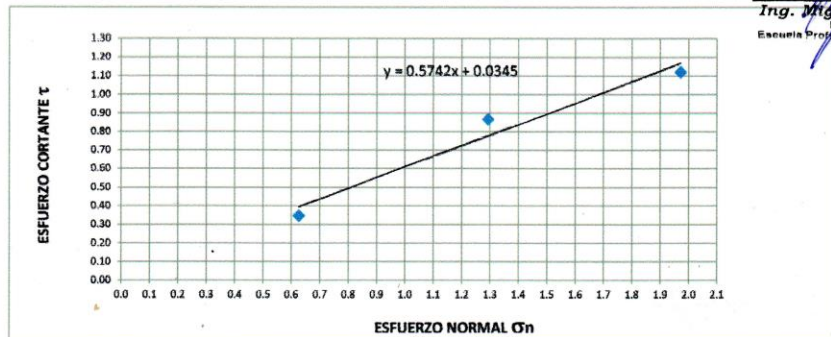
MUESTRA	M1	M2	M3
Carga Vertical(kg)	10	20	30
Área en Corte(cm ²)	15.97	15.47	15.22
σ_n (kg/cm ²)	0.63	1.29	1.97
τ (kg/cm ²)	0.3480	0.87	1.12

Cohesión	0.003 kg/cm ²
Ángulo de fricción interna	29.86 °
