**ESTABILIZACIÓN DE TALUD CRÍTICO PARA MEJORAR LA  
TRANSITABILIDAD Y SEGURIDAD DE LA CARRETERA  
CHANCAY - LA GRAMA, CAJAMARCA, 2023**

**Tesis para obtener el título profesional de Ingeniero Civil**

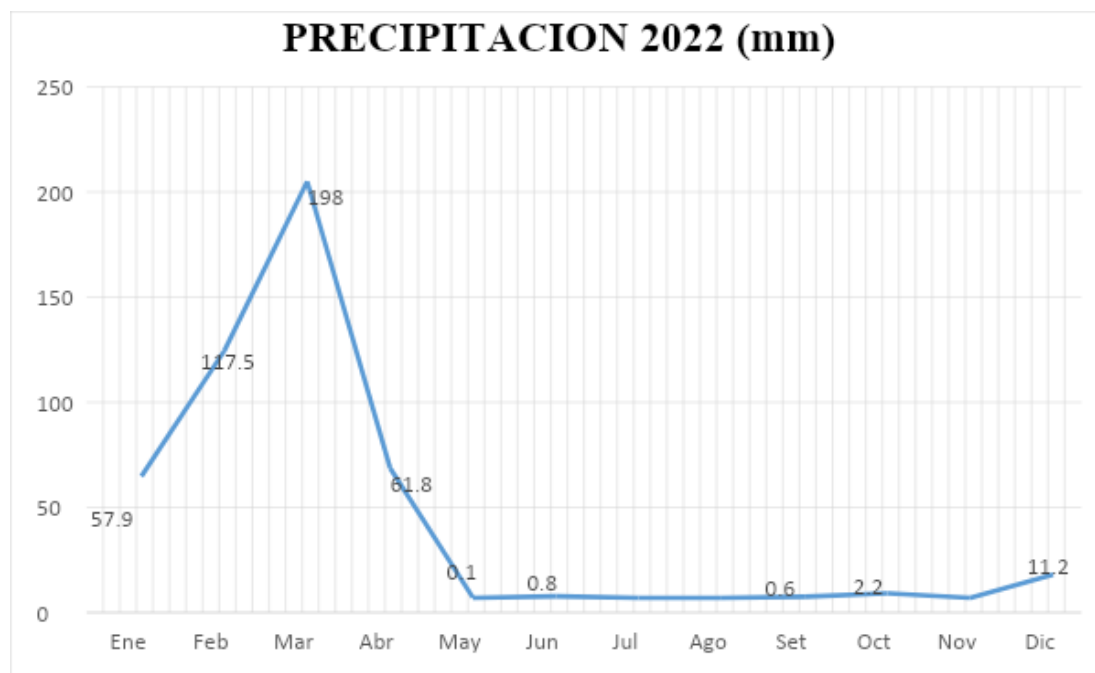
Figura 7. *Precipitaciones meteorológicas del año 2022* La Figura 7 revela que la máxima cantidad de precipitación alcanzada es de 198.00 mm durante el mes de marzo, siendo clasificada como una precipitación de nivel muy alto (clase 5) según la adaptación del índice de Fournier, tal como se detalla en la Tabla N°10.

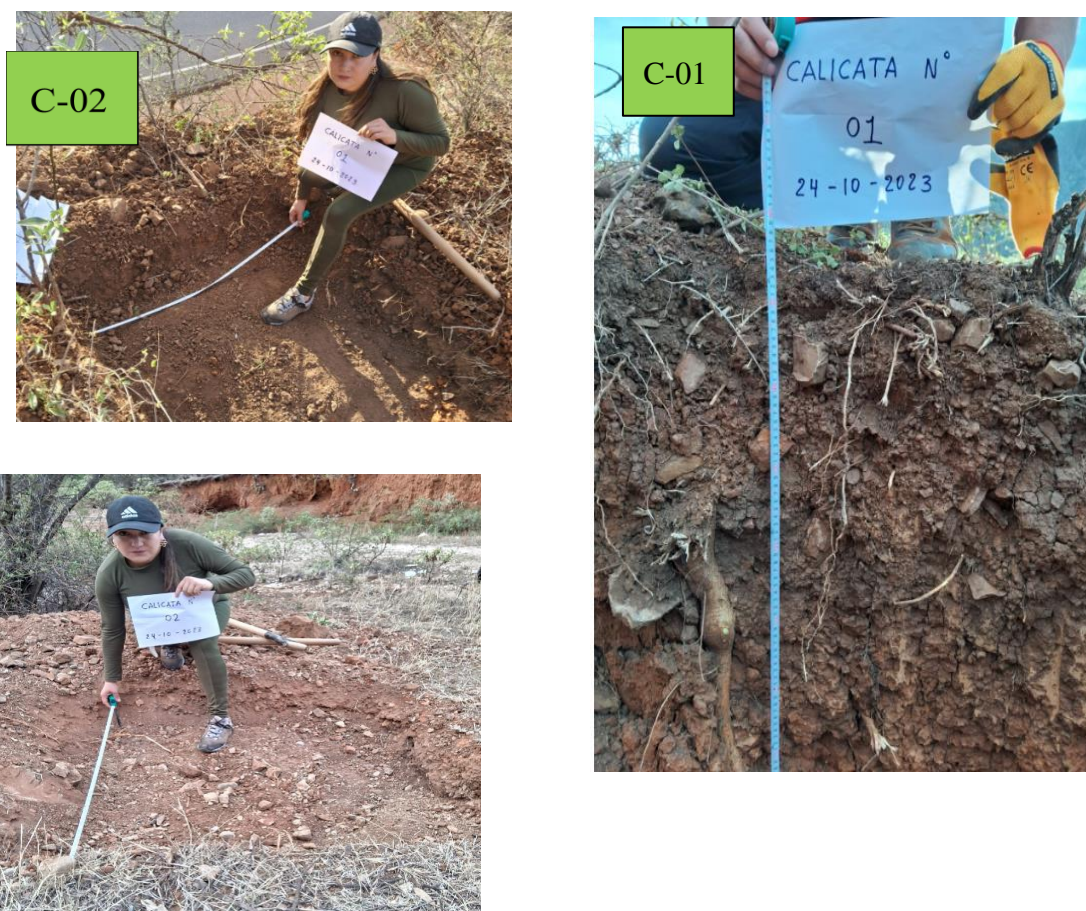
Figura 9. Calicatas C1 y C2 de 1.50 m. de profundidad.

Se eligió el talud más susceptible, identificado como TALUD 2, para realizar el muestreo. En este contexto, se realizaron dos excavaciones a una profundidad de 1.50 metros cada una, con la extracción de muestras destinadas a un análisis posterior en el entorno de laboratorio.

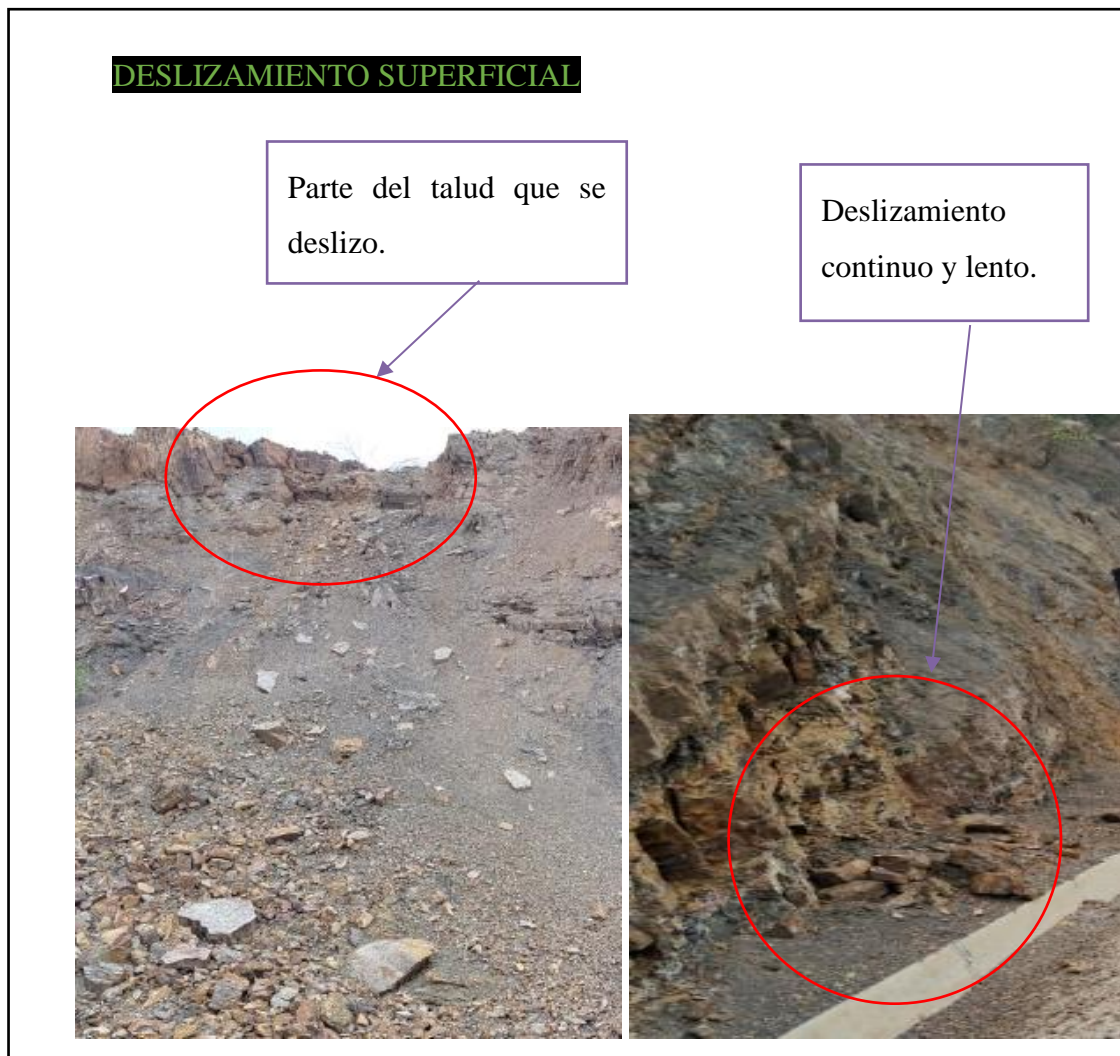
Figura 10. *Deslizamiento lento y continuo.*

El (Instituto de Seguridad Minera, 2023) Indica que un deslizamiento superficial representa un desplazamiento gradual, generalmente lento, hacia abajo en la superficie de algunas pendientes naturales. Este tipo de movimiento suele estar vinculado a estratigrafías cuya inclinación es en dirección al talud, y su velocidad se ve afectada positivamente por la presencia de flujos de agua en el interior del talud.
