**Análisis de vulnerabilidad sísmica aplicando el método  
Benedetti y Petrini, software ETABS de viviendas del  
AA.HH. Santa Cruz – Santa 2022**

**Tesis para obtener el título profesional de Ingeniero Civil**

Análisis de vulnerabilidad sísmica aplicando el método Benedetti y Petrini, software ETABS de viviendas del AA.HH. Santa Cruz – Santa 2022

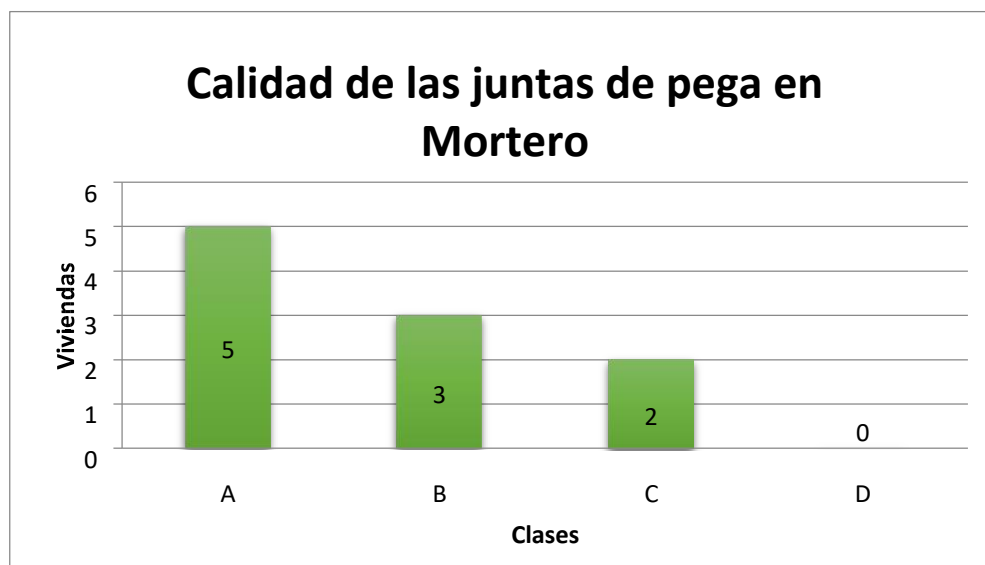
**Figura 6:** Parámetro Calidad del Sistema Resistente

En el gráfico anexo, están resumidos los datos obtenidos para el parámetro 2, de la eficacia con el que cuenta el sistema de resistencia donde se tomaron tres características principales: la clase de unidad usado para la edificación de tabiques portantes, el tamaño de las juntas de tabiques portantes y si existe verticalidad del tabique.

Como se muestra en la tabla anterior anexa, se determinaron unidades muestrales con el uso de ladrillo macizo, conocida como una unidad usada en construcción con una antigüedad mayor a los 35 años. En la actualidad la unidad más usada es el ladrillo King Kong de 16 huecos de 1 pulgadas, hallados en su materia en las viviendas cuya antigüedad de construcción data de aproximadamente 10 años. Así mismo, también fueron hallados muros portantes con ladrillo pandereta, unidades presentan una deficiencia cuya característica principal es que son huecos, es por ello que no se recomienda usarlas como tabiques que funcionan cargas de estructura. Finalmente, todos los tabiques presentan una adecuada junta de mortero de concreto y elevación vertical.
