UNIVERSIDAD SAN PEDRO
FACULTAD DE INGENIERIA
PROGRAMA DE ESTUDIOS DE INGENIERIA CIVIL

Tesis para obtener el título profesional de Ingeniero Civil

**“Degradación del acero de refuerzo expuesto al agua de mar en Chimbote -
2022”**

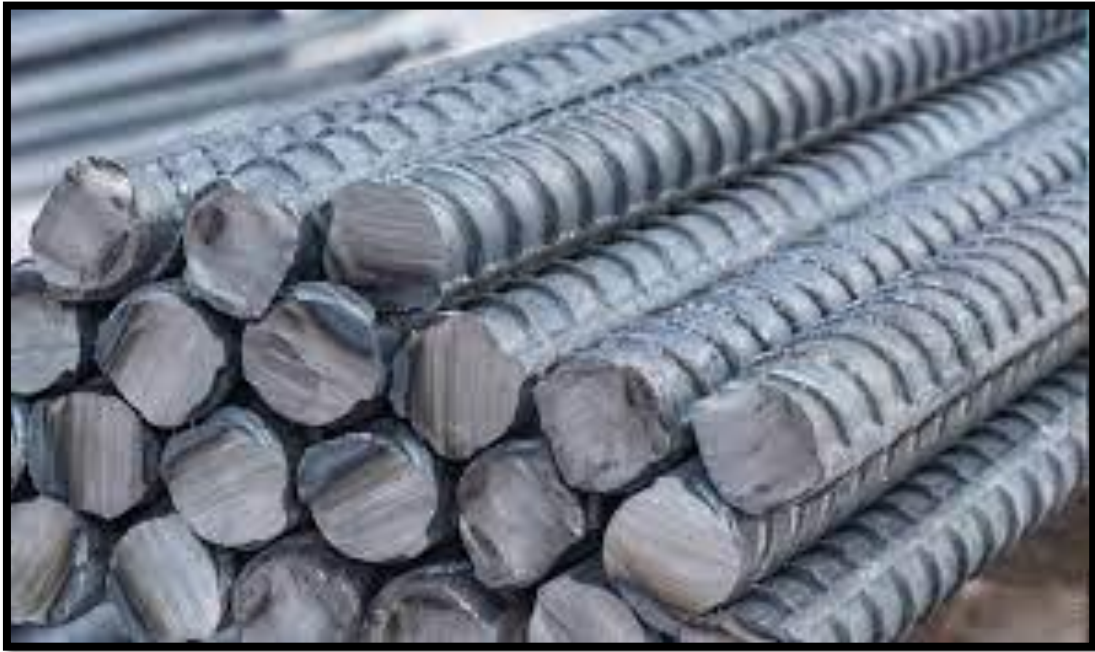
Figura #1: Acero de refuerzo

La función principal de las barras de acero de refuerzo es resistir las fuerzas de tracción en la zona de tracción del elemento y sostener el concreto en la zona de compresión, como también absorber la retracción del mismo, los cambios de temperatura, distribuye la carga, darle cierta elasticidad, también distribuye posibles grietas y limita sus aberturas en el rango establecido. (Basilio, 2015).

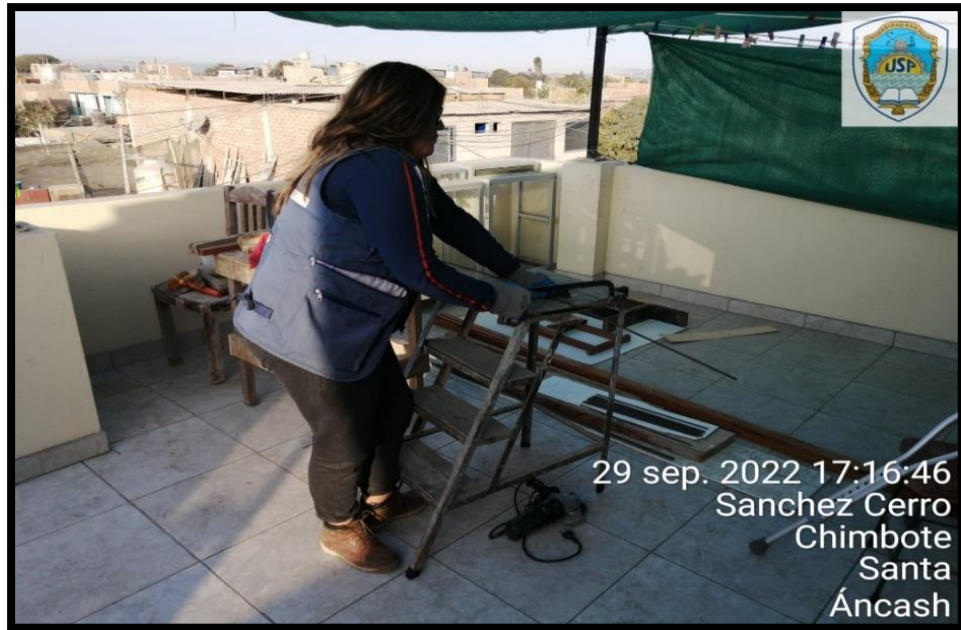
Figura # 16: Cortado de varilla de acero (10 cm de longitud)

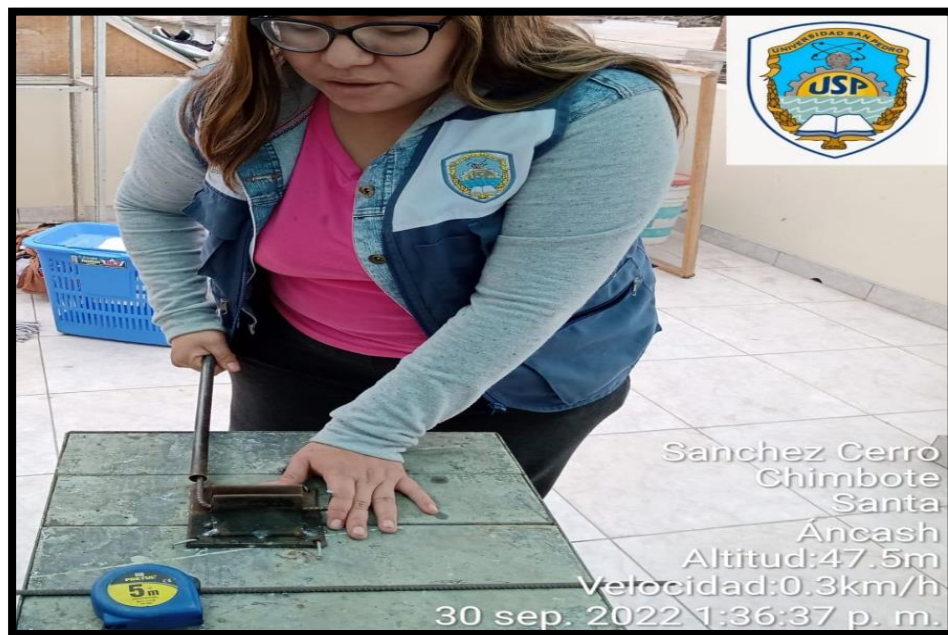
Figura # 17: Doblado de acero de refuerzo (1/4" para estribo)

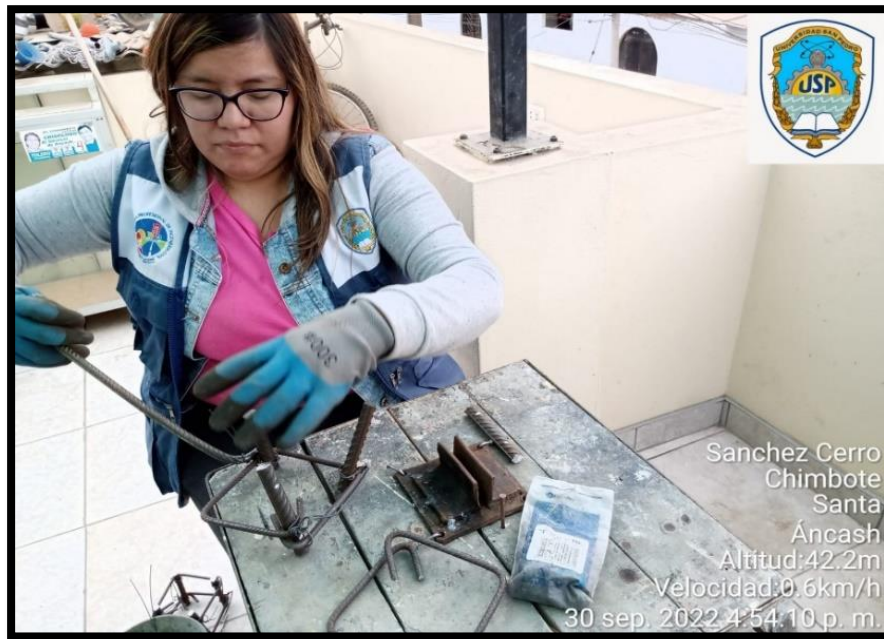
Figura # 18: Amarre de varillas de 5/8” con sus estribos con el uso de alambre N°8

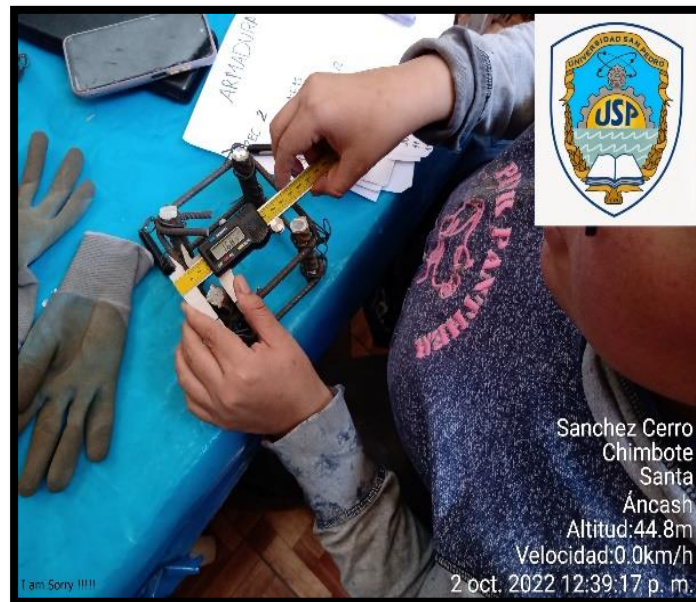
Figura # 22: A1 - Medida 16.83 mm

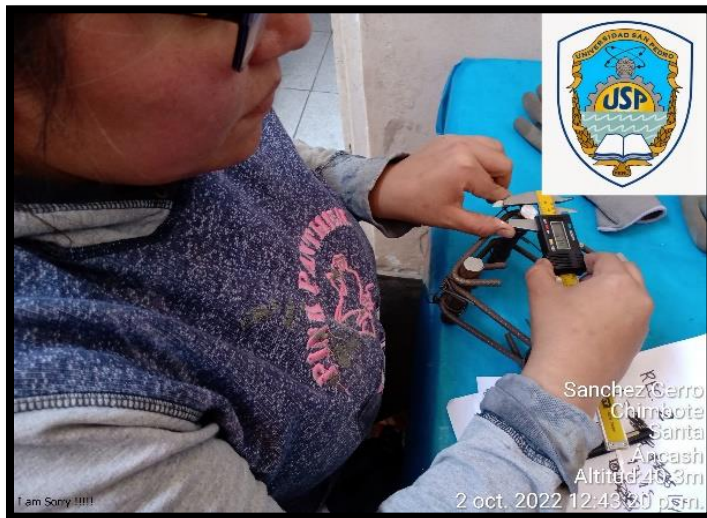
Figura # 23: A1 - A7 - Medida 16.74 mm

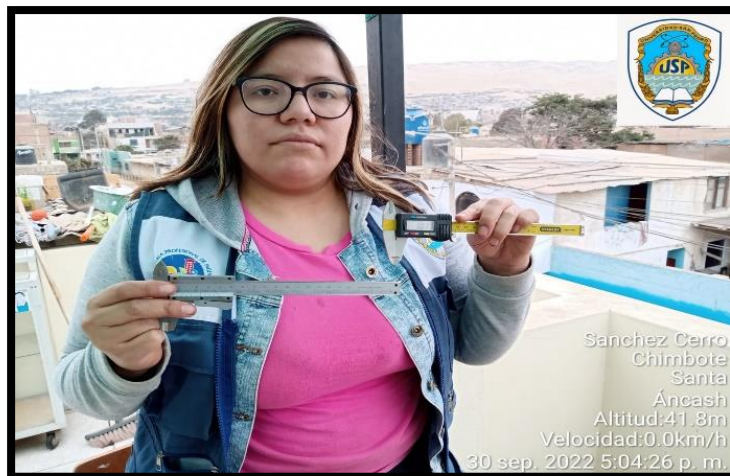
Para calcular dichas medidas hicimos uso del vernier digital:

Figura # 24: Vernier digital

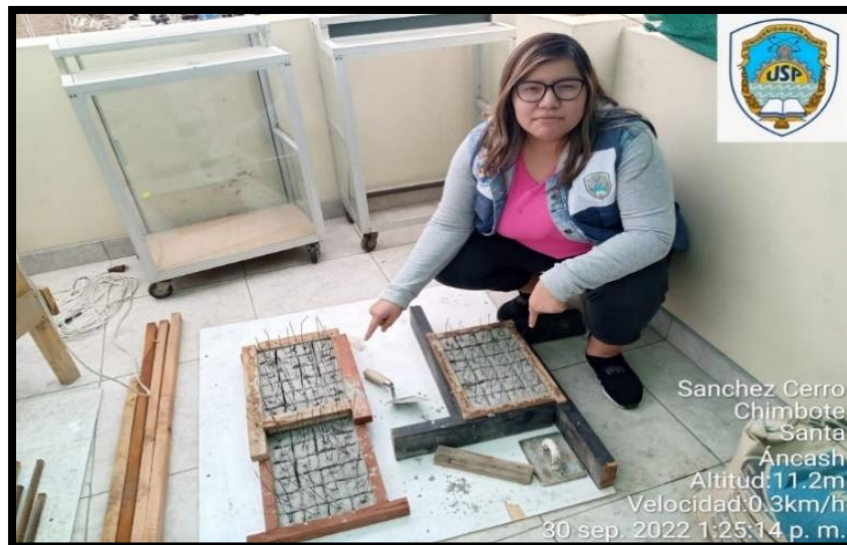
Paso 4: Se realizaron los dados de concreto para los diferentes recubrimientos (2cm, 5 cm, 10cm).

Figura # 26: Dados de concreto armado para recubrimiento

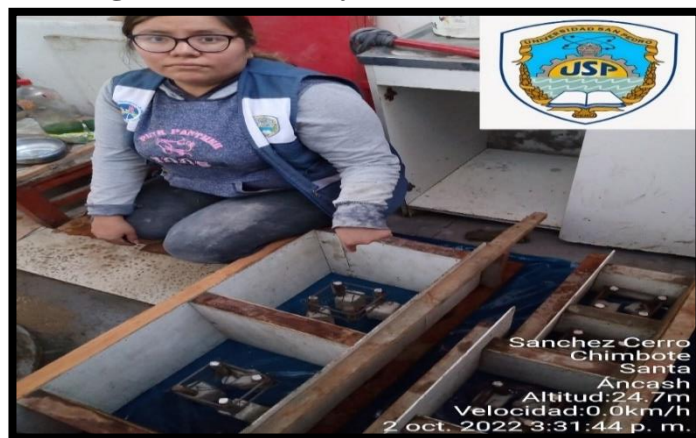
Paso 6: Se colocaron los encofrados de los cubos y dentro las armaduras enumeradas según su diámetro y recubrimiento.

Figura # 27: Encofrado con armaduras para el vaciado

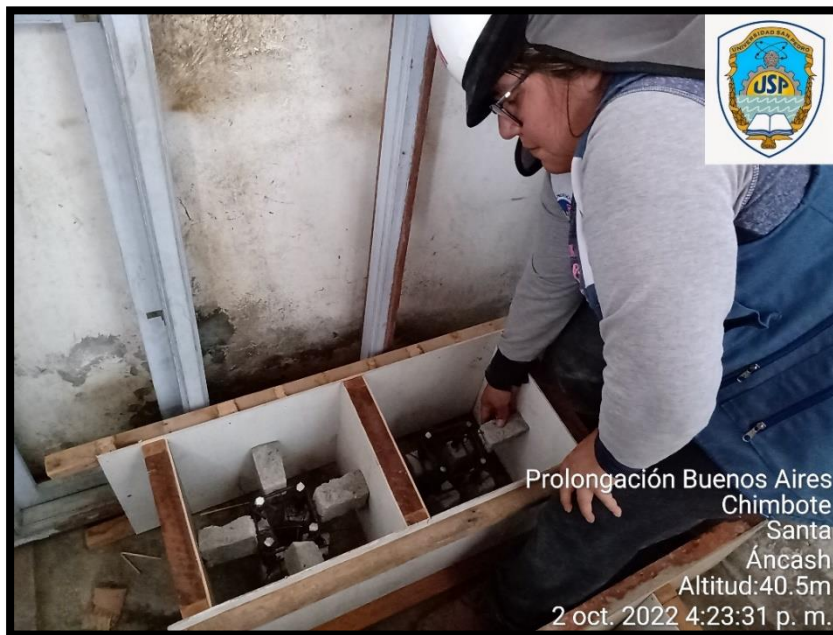
Figura # 28: Colocado de dados para el recubrimiento (10 cm)

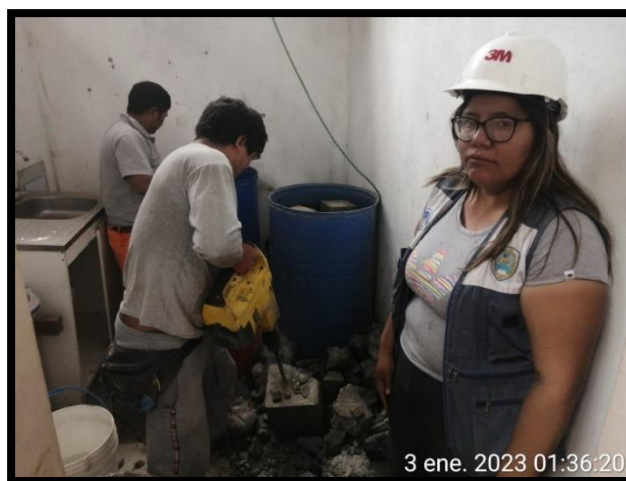
Paso 1: Se procedió a picar los cubos haciendo uso del rotomartillo y anotando los números correspondientes que nos indica cual armadura es.

Figura # 38: Rotura de cubos usando uso de rotomartillo

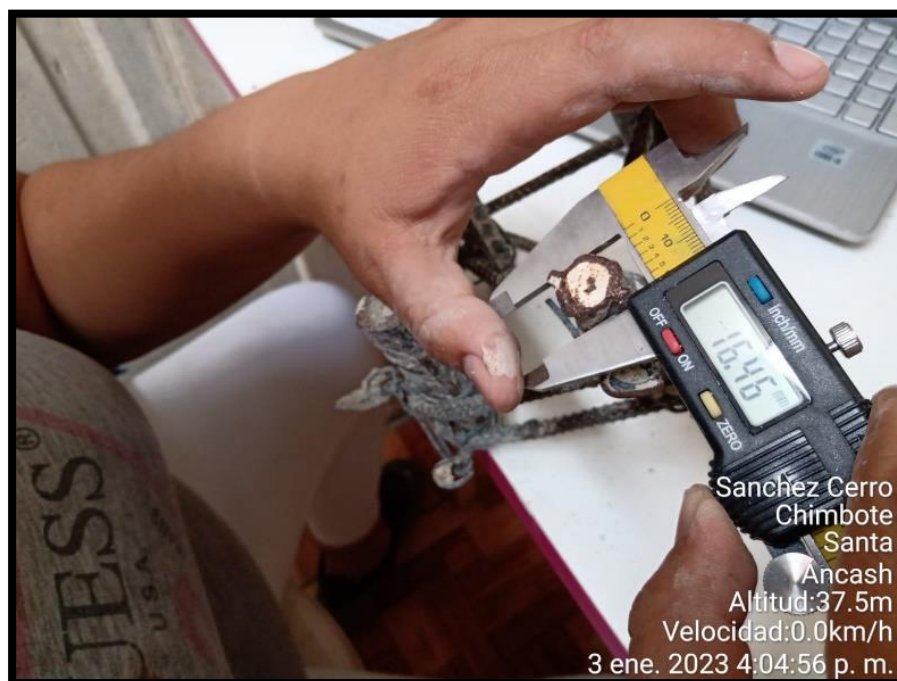
Figura # 40: A1 - Medida 16.46 mm

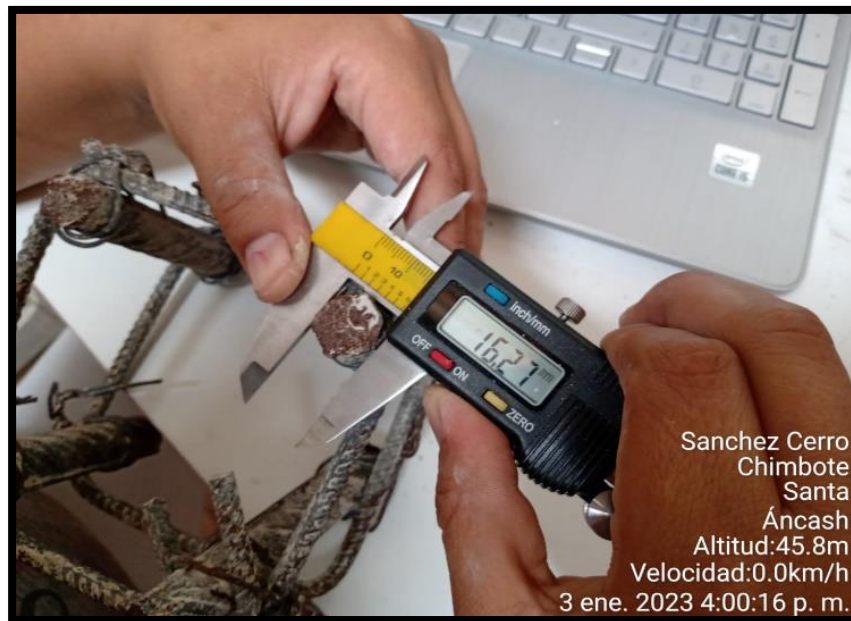
Figura # 41: A1 - A7 - Medida 16.27 mm

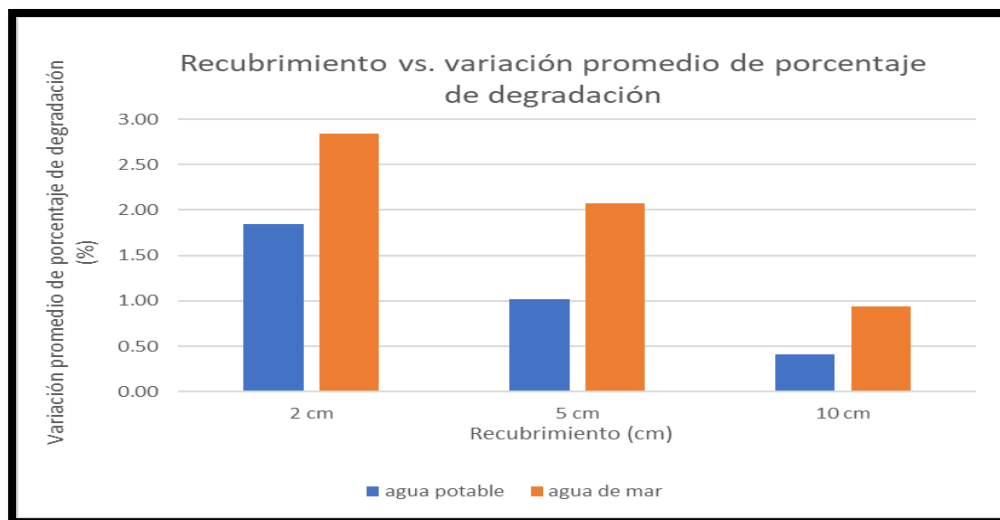
Figura # 42: Gráfico variación promedio de porcentaje de degradación vs recubrimiento

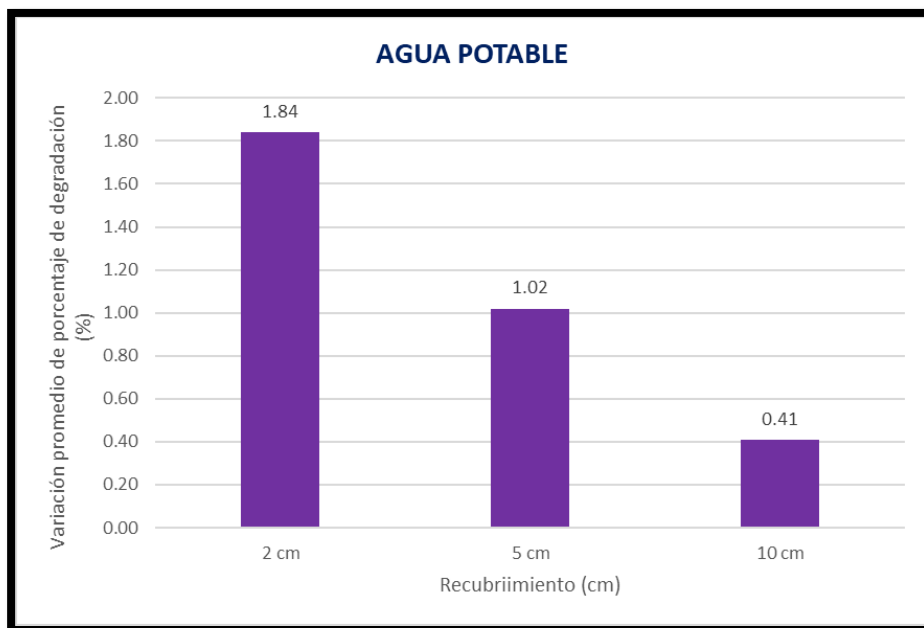
Figura # 44: Gráfico variación promedio de porcentaje de degradación vs recubrimiento (agua potable)

Se realizó la comparación recubrimiento – variación promedio de porcentaje de degradación mediante un gráfico estadístico de las muestras sumergidas con agua potable.

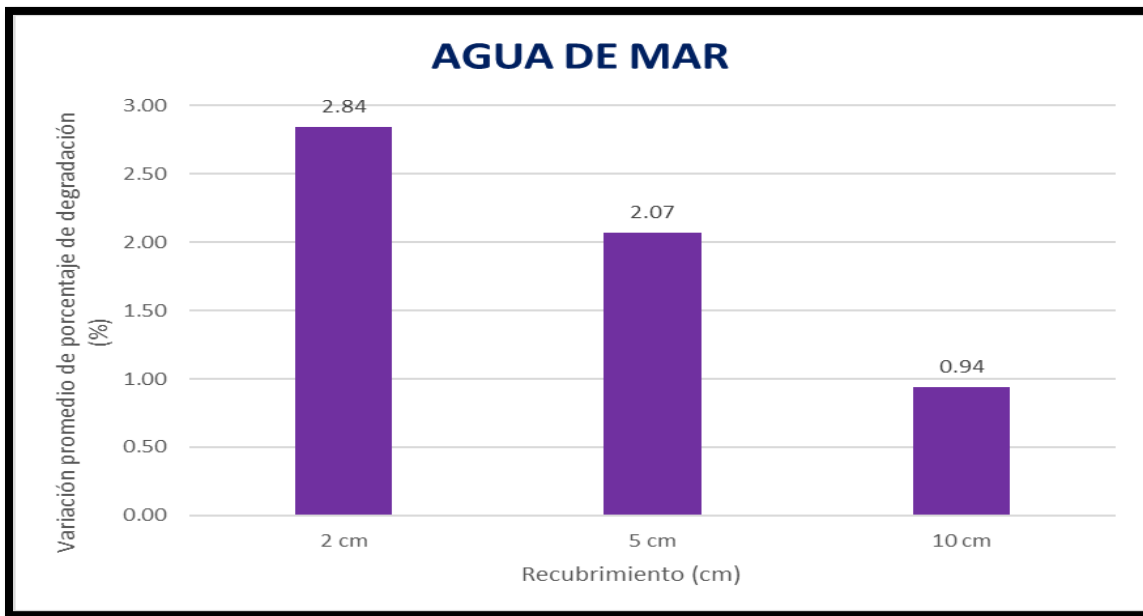
Figura # 45: Gráfico variación promedio de porcentaje de degradación vs recubrimiento (agua de mar)

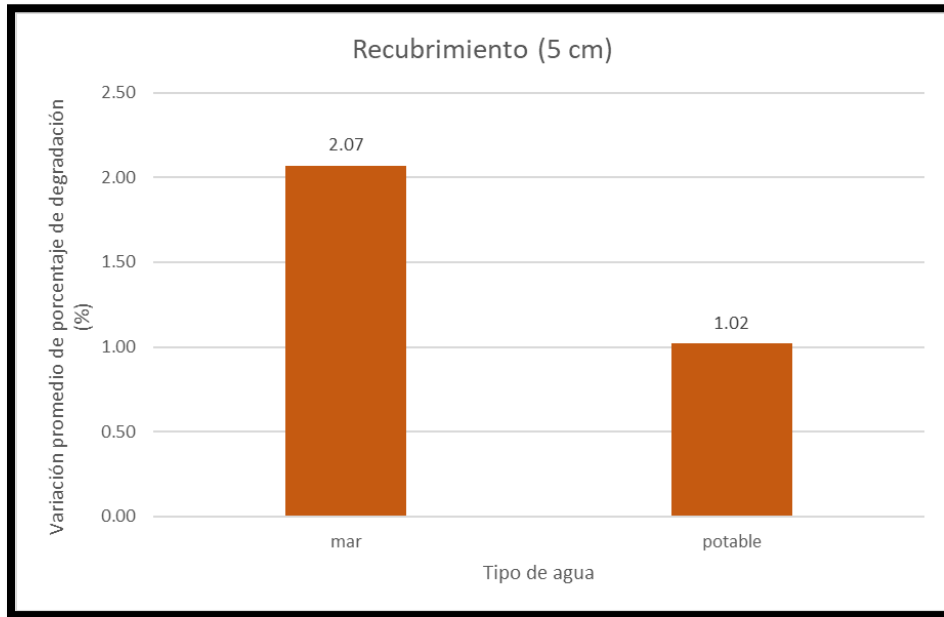
Se comparó la variación promedio de porcentaje de degradación para la muestra sumergida tanto en el agua de mar como en la potable con recubrimiento de 5 cm.

Figura # 47: Gráfico variación promedio de porcentaje de degradación vs tipo de agua con un recubrimiento de 5 cm

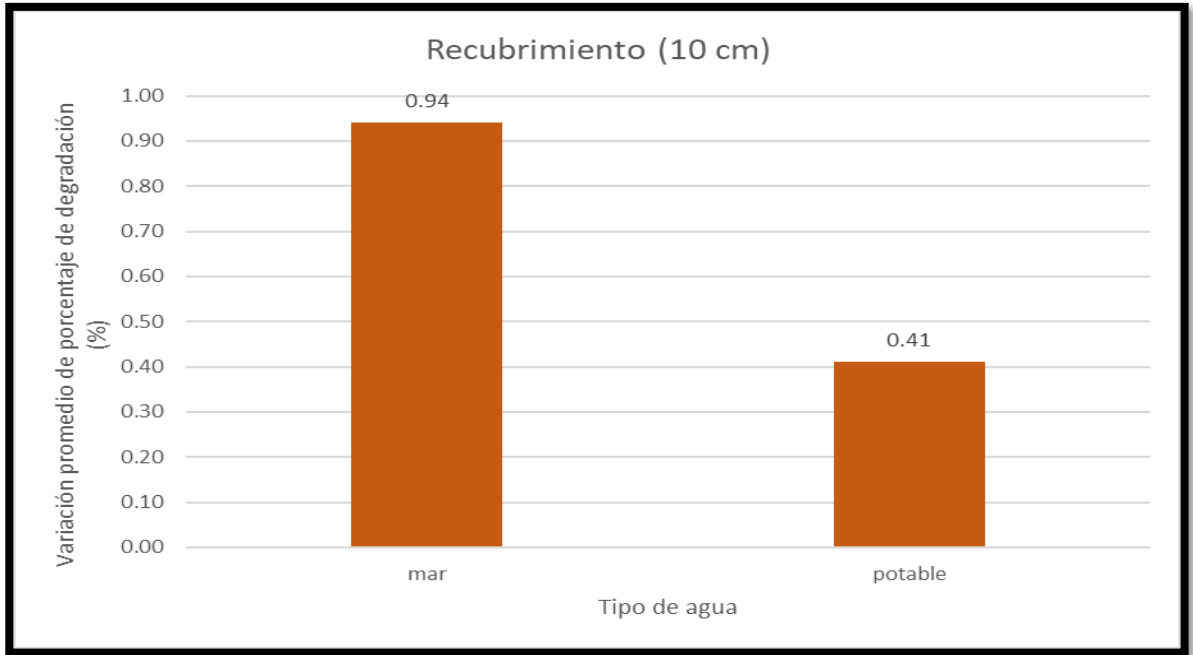
Se comparó la variación promedio de porcentaje de degradación para la muestra sumergida tanto en el agua de mar como la potable con recubrimiento de 10 cm.

Figura # 48: Gráfico variación promedio de porcentaje de degradación vs tipo de agua con un recubrimiento de 10 cm.

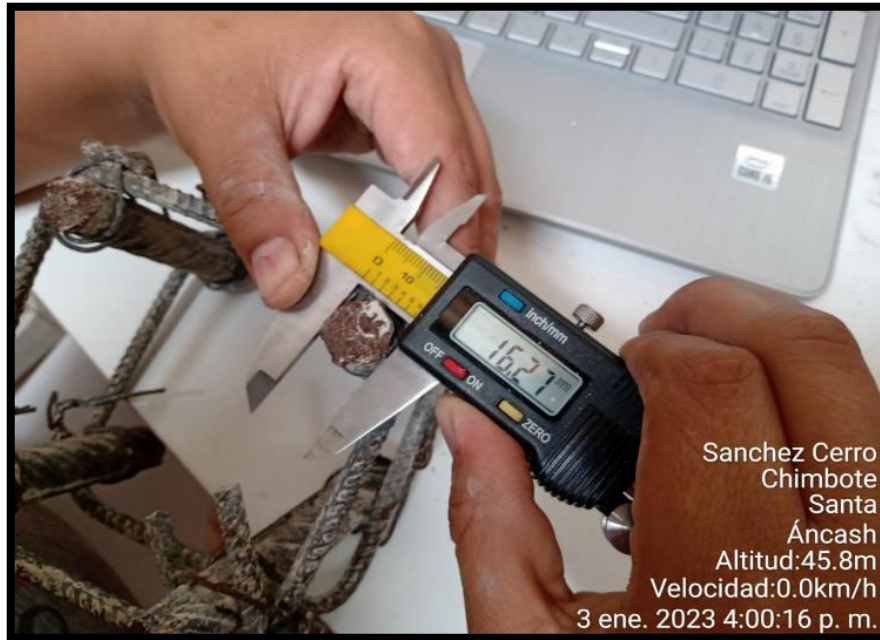
A7 - Medida 16.27 mm

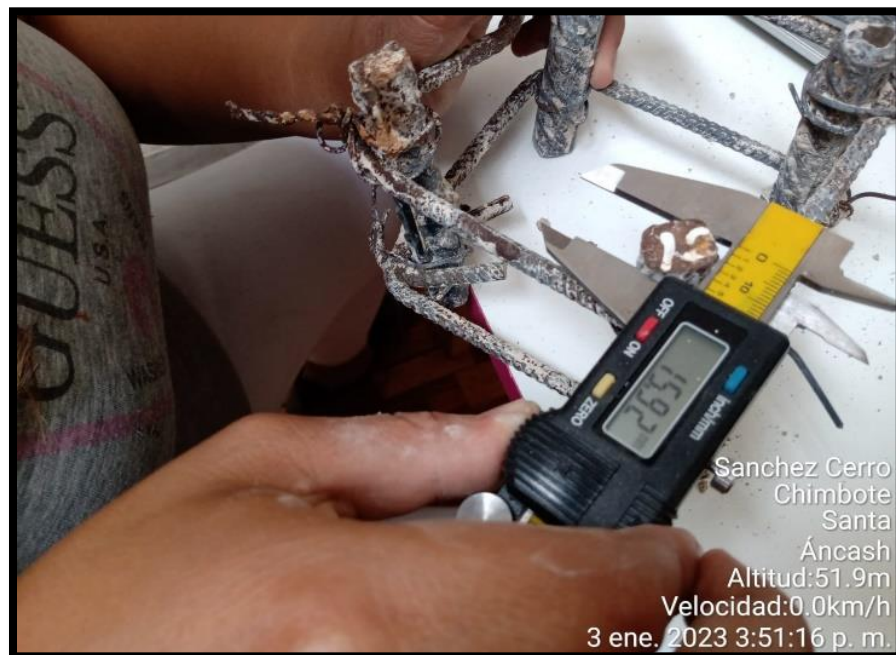
A12 - Medida 15.92

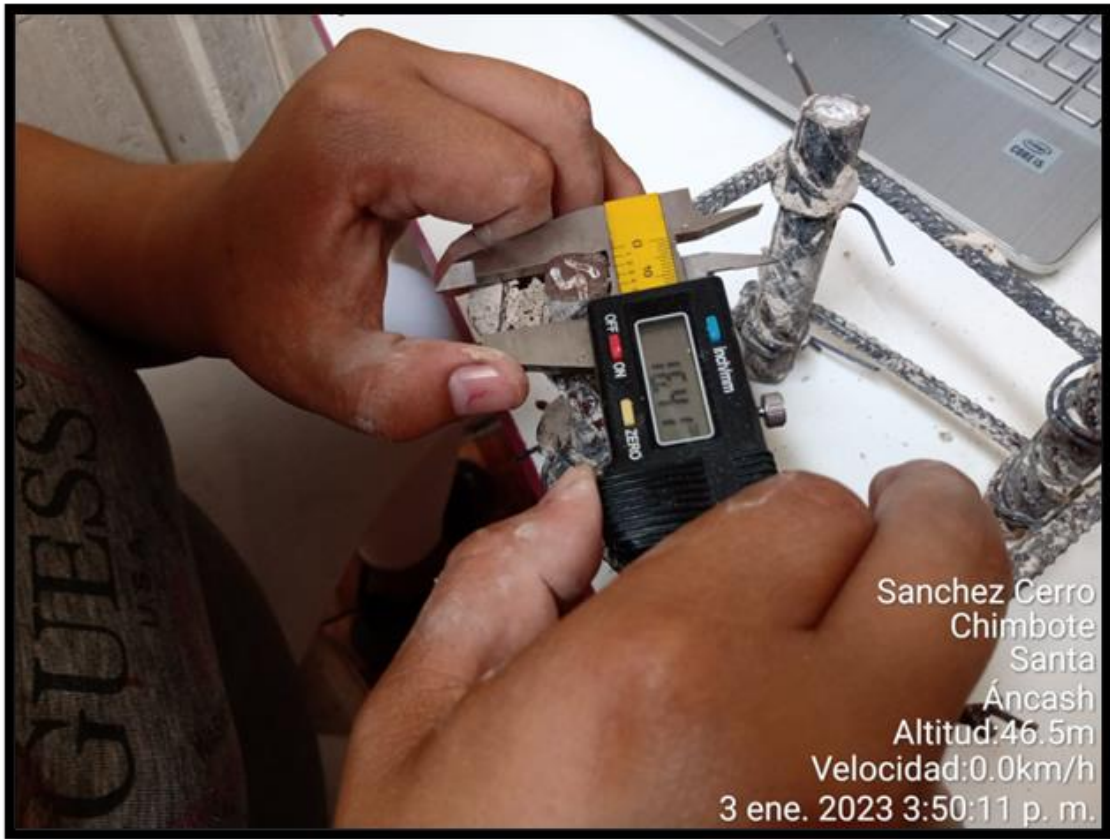
A15 - Medida 16.41 mm
