UNIVERSIDAD SAN PEDRO

PROGRAMA DE ESTUDIOS DE INGENIERÍA CIVIL

**“Vulnerabilidad sísmica de viviendas del AA.HH. San Isidro
mediante ETABS y el método Benedetti & Petrini -
Chimbote 2022”**

Tesis para obtener el título profesional de ingeniero Civil

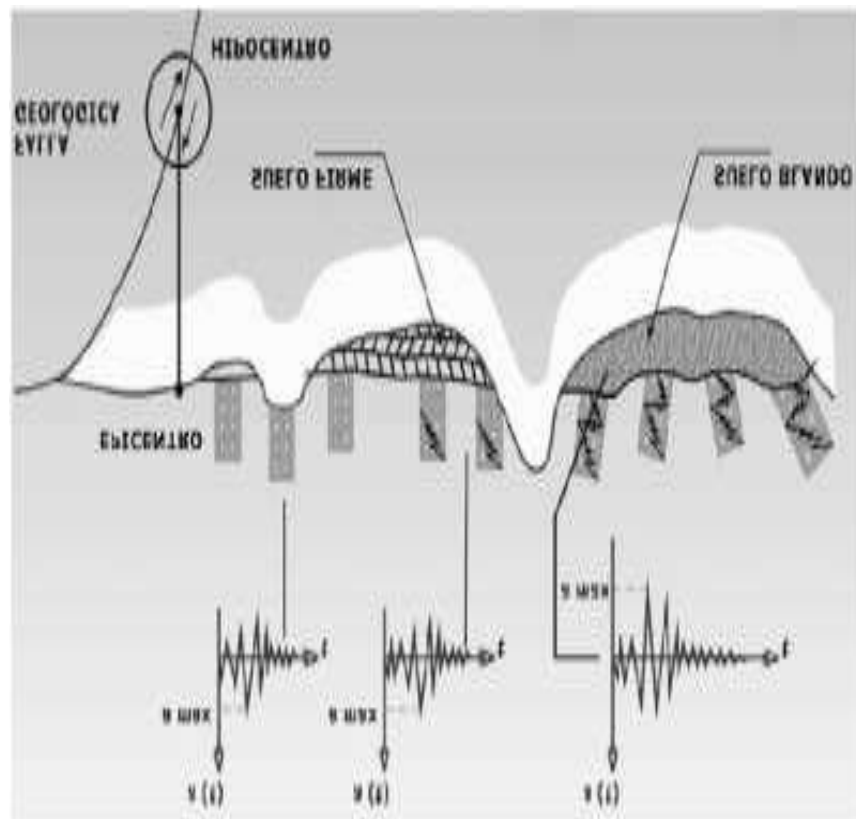
Figura N°01: Tipos de Suelos

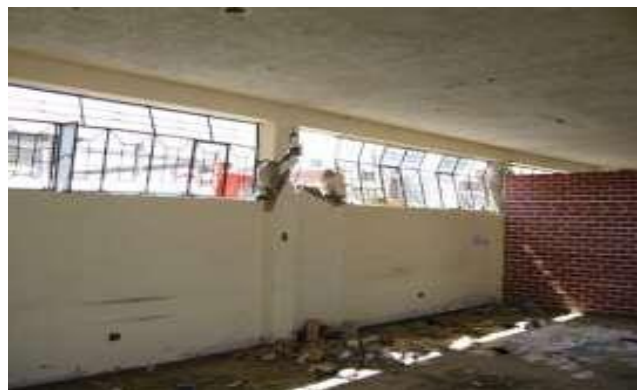
altura libre se reduzca por ejemplo hasta $h/4$, tendremos que la fuerza cortante excedería hasta cuatro veces el valor de diseño. En alguna literatura se le conoce a esta falla como de “columna cautiva” o conocido como “columna corta”. (Llauce & Pinedo, 2015)

Figura N°03: Columna Corta - *Fallas*

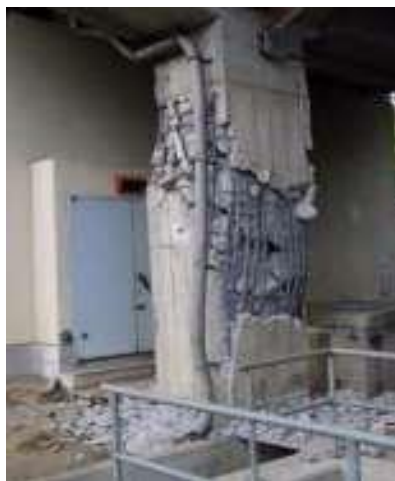
Figura N°04: Falta de estribos - *Fallas*

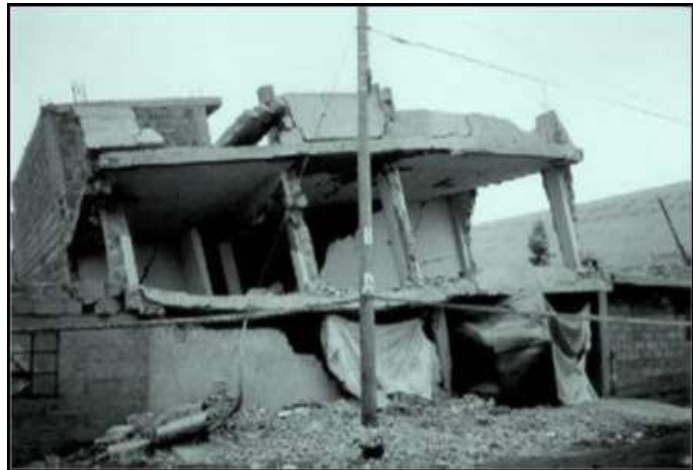
Figura N°07: Error en el confinamiento de muros

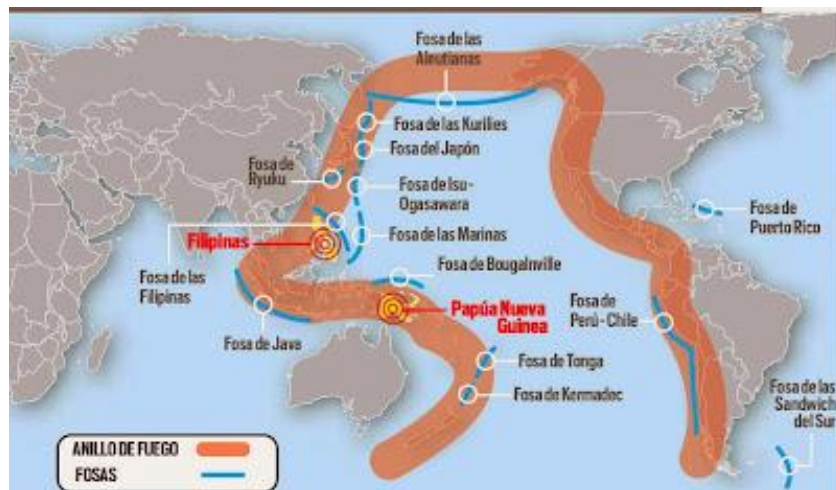
Figura 11: *Cinturón de Fuego*

El Perú forma parte del borde occidental de América del Sur, una región tectónica activa asociada al proceso de subducción de la placa de Nazca (placa oceánica) bajo la placa sudamericana (continental) a razón de 6 cm/año y que provoca terremotos de magnitud considerable; es por todo ello que se dice que en el Perú hay peligro sísmico. (Marín, 2012, p. 15)

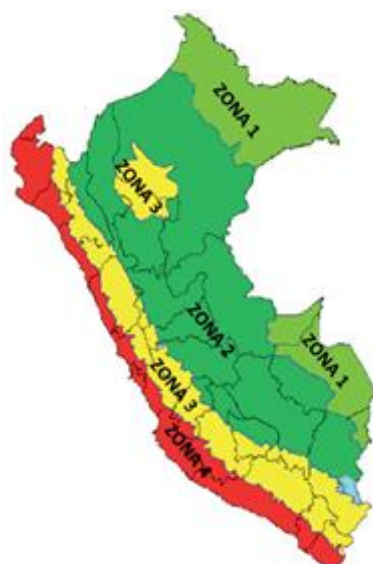
El Perú por su ubicación, presenta cuatro partes de sismicidad mostrada a continuación:

Figura 12: Mapa de zonas sísmicas.

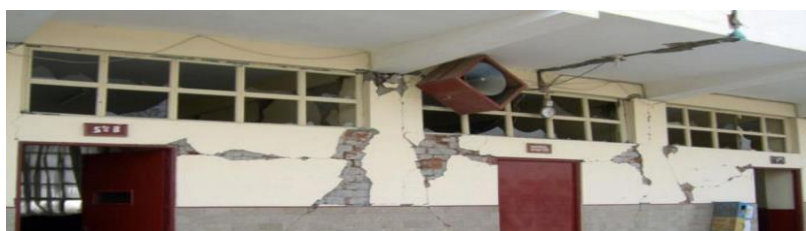
Figura 15: *Daños estructurales en el Colegio Humboldt después del terremoto en Pisco en 2007*

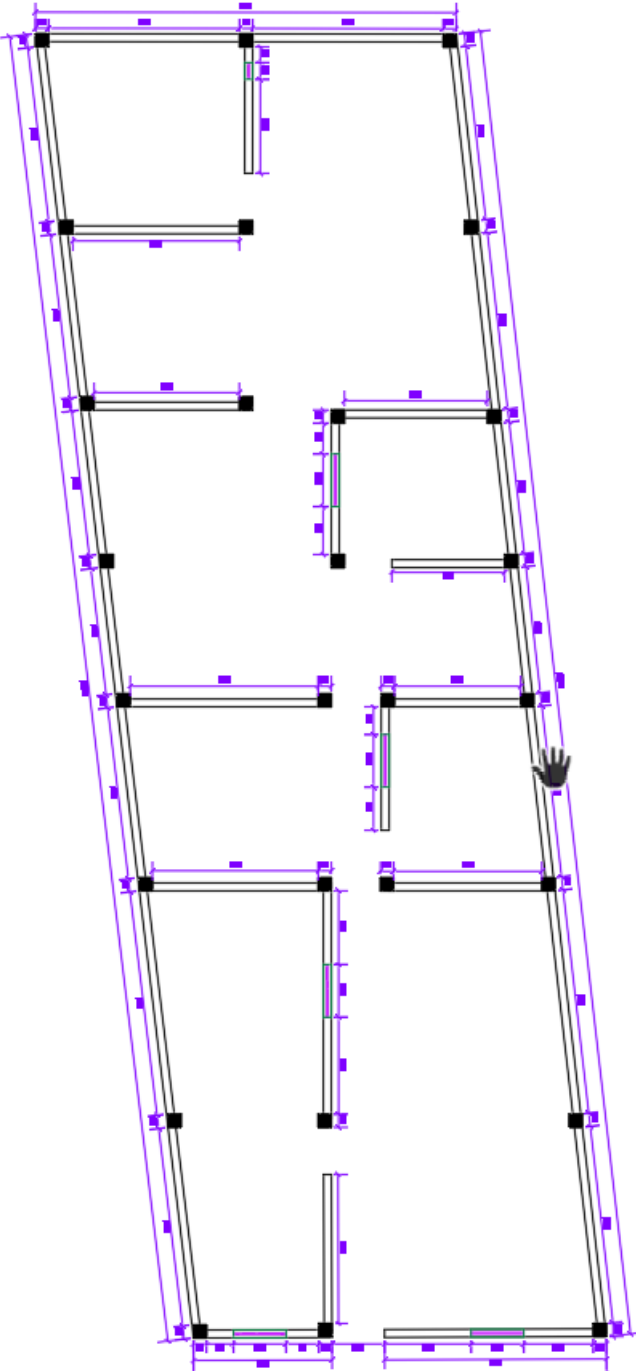
CASA 1							
DIRECCIÓN X - X				DIRECCIÓN Y - Y			
MURO	LONGITUD DEL MURO (L)	ESPESOR DE MURO (t)	Lt	MURO	LONGITUD DEL MURO (L)	ESPESOR DE MURO (t)	Lt
X1	4	0.15	0.6	Y1	2.45	0.15	0.3675
X2	2			Y2			
X3	0.9	0.15	0.135	Y3	3.85	0.15	0.5775
X4	4	0.15	0.6	Y4	2.85	0.15	0.4275
X5	4	0.15	0.6	Y5	2.85	0.15	0.4275
X6	4	0.15	0.6	Y6	1.95	0.15	0.2925
X7	1	0.15	0.15	Y7	4	0.15	0.6
X8	1	0.15	0.15	Y8	3.1	0.15	0.465
X9	3.08	0.15	0.462	Y9	4	0.15	0.6
X10	1.08	0.15	0.162	Y10	3.15	0.15	0.4725
				Y11	3.15	0.15	0.4725
				Y12	3.15	0.15	0.4725
				Y13	3	0.15	0.45
				Y14	3	0.15	0.45
			0	Y15	3	0.15	0.45
			3.459				6.525

DESCRIPCION	VALORES
N = Número de pisos	1.00
At = Área total cubierta (m2)	82.00
Ax = Área total resistente del muro x	5.34
Ay = Área total resistente del muro y	7.55
Tk = Resistencia a cortante característica del tipo albañilería (Ton/m2)	18.00
h = Altura media de los pisos (m)	2.60
Pm = Peso específico de la albañilería (Ton/m3)	1.8
Ps = Peso por unidad del área del diafragma (Ton/m2)	0.20
A = Min (Ax;Ay)	5.343
B = Max (Ax;Ay)	7.5525
A0 = A/At	0.06515854
γ = B/A	1.41353172
q = (((A+B)h/At)Pm) + Ps	0.93598707
C = Coeficiente sísmico normalizado	0.4
c = Coeficiente sísmico	1.38430380
α =	3.46075950

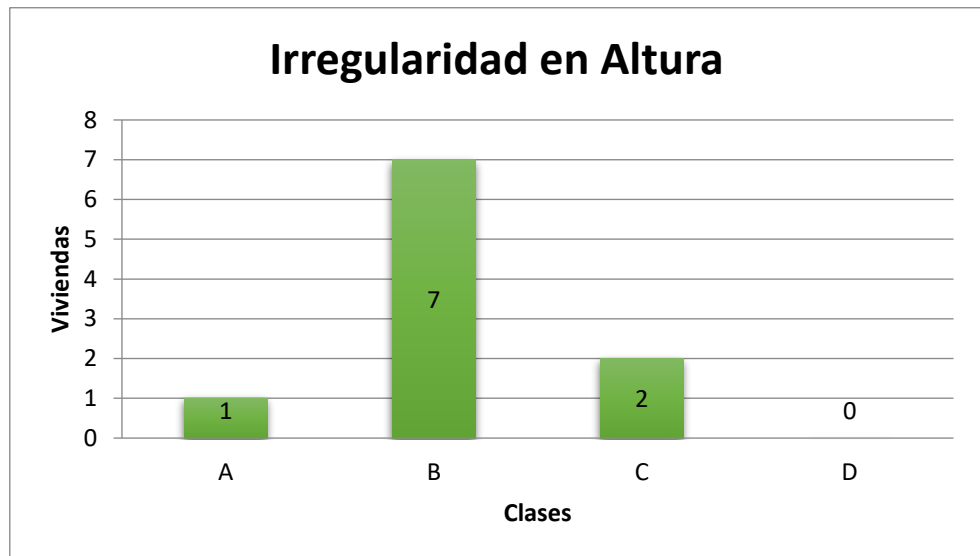
Identificación del Séptimo Parámetro: Configuración de la Elevación En esta parte de la investigación se logró constatar que todas las viviendas no contenían configuración en su máxima elevación, se suscita debido a que estas viviendas no presentan algún tipo de deformaciones o protuberancias en su último nivel techado(cubierta) ya que fue losa aligerada o Eternit, pero en toda su extensión.

Figura 22: *Irregularidad en altura*

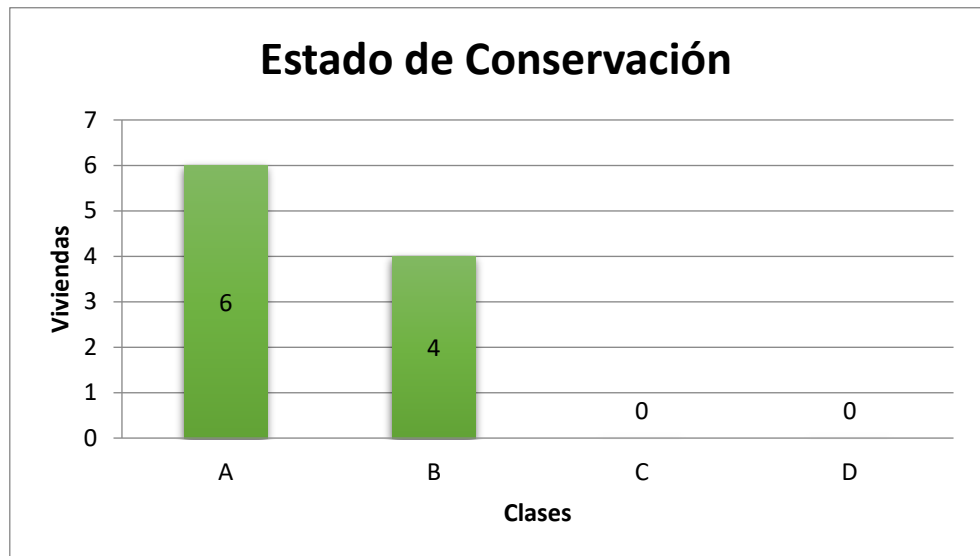
En la tabla siguiente se mostrará el compendio de datos obtenidos según la evaluación del parámetro 11 en donde se tomó en cuenta dos principales características: lesiones por sismos y estado de conservación.

Figura 26: Estado de Conservación

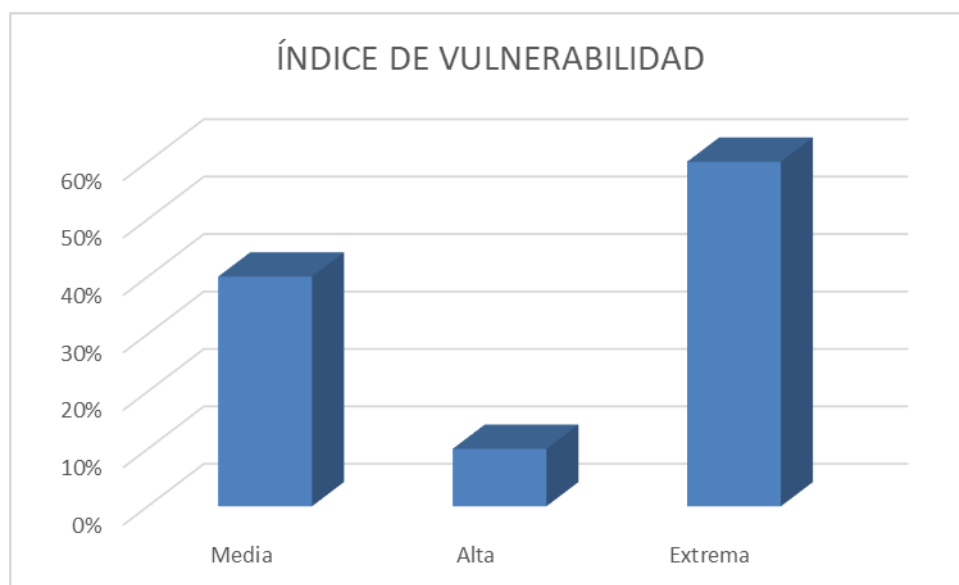
Índice de Vulnerabilidad	
Media	40%
Alta	10%
Extrema	60%
total	100%

Figura 27: *índice de vulnerabilidad*

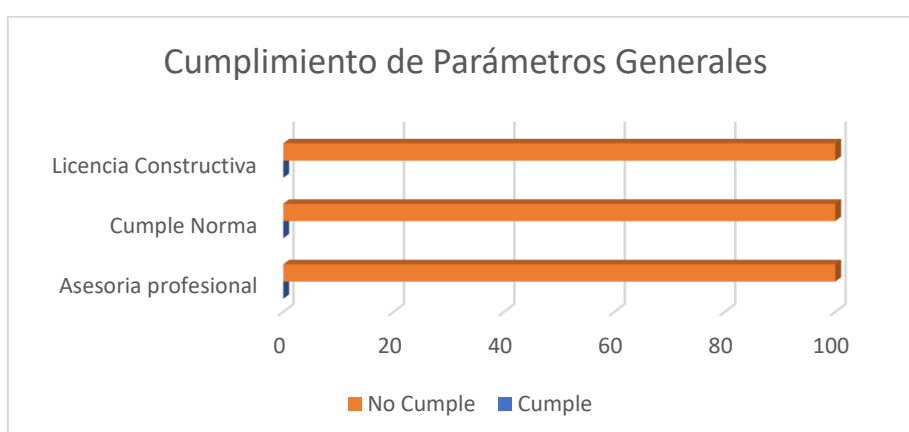
Figura 28: *Parámetros generales*

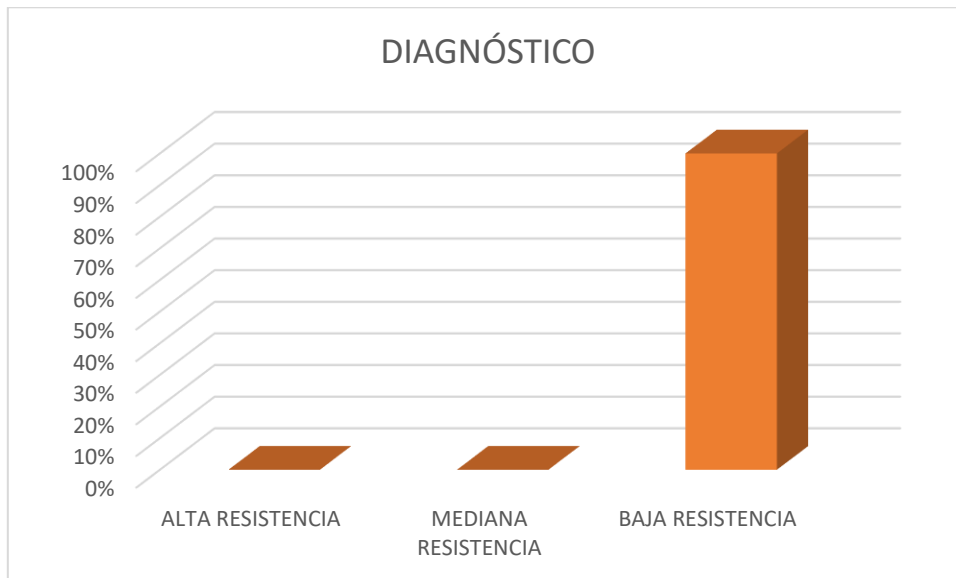
A continuación, se muestra un cuadro resumen en relación a las viviendas que se realizó el ensayo de esclerometría, obteniendo los siguientes resultados:

Figura 29: *Diagnóstico*
