PROGRAMA DE ESTUDIOS DE INGENIERÍA CIVIL

“Análisis del estado de conservación, aplicando el método del Índice de Condición del Pavimento flexible, en la carretera Catac – Túnel de Cahuish, progresiva 0+000 km – 35+000 km – Ancash 2023.”

Tesis para obtener el título profesional de Ingeniero Civil

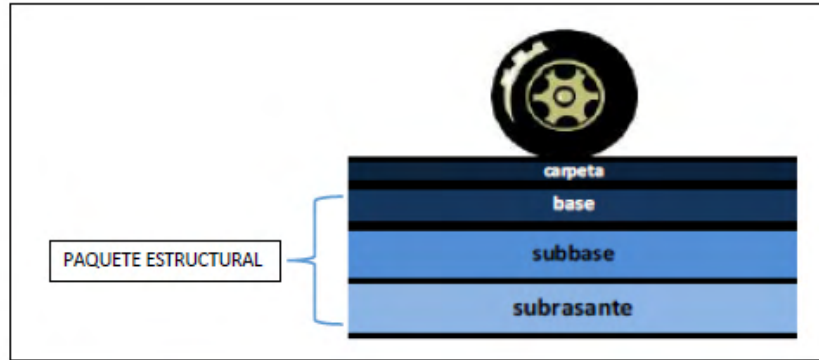
Figura 1. Diagramas de empaquetamiento estructural como ejemplo de cobertura flexible
(fuente: Vásquez, 2002).

Para que la superficie funcione se requieren adecuadamente otras condiciones necesarias, tales como: B. Ancho de la carretera donde están las líneas horizontales y verticales realizada con la forma geométrica; es suficiente agarre del vehículo en la carretera, incluso en condiciones húmedas. Ver figura 1.

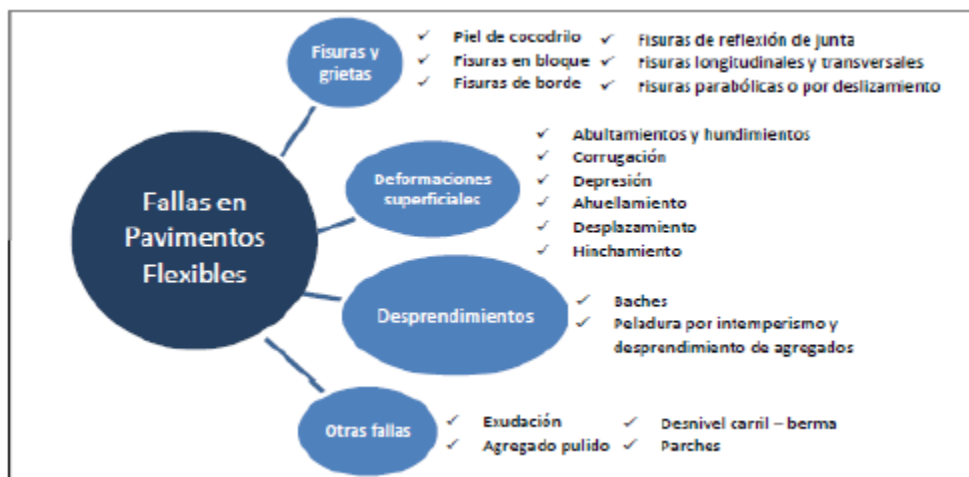
Figura 3. *Distribución de tensiones en recubrimientos flexibles. (Referencia: Vásquez, 2002).*

- 1) Grietas y agujeros.
- 2) Deformación de estas superficies.
- 3) Deterioro de aceras o derrumbes
- 4) Resortes y otros errores. Ver Figura 3.

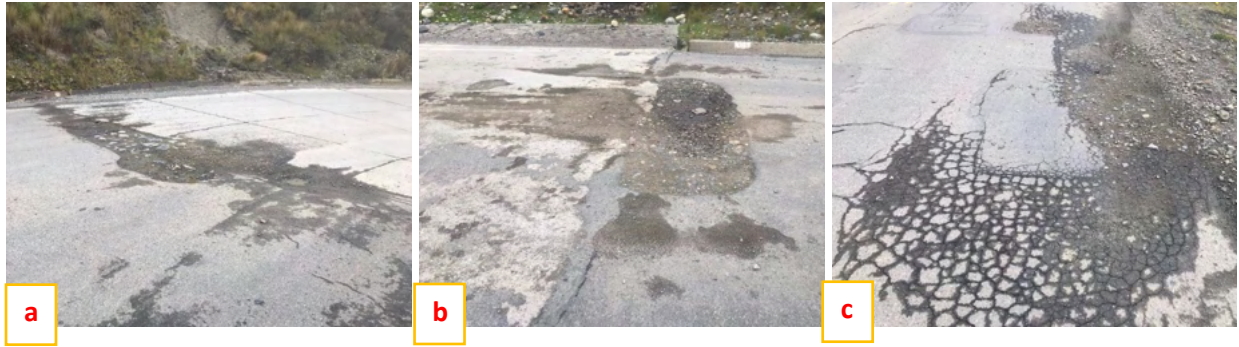
L – Son las grietas que son finas y meramente longitudinales gruesas con un recorrido similar entre sí y múltiples o ninguna grieta interconectada. Las grietas no se resuelven. Ver Figura 4.a.

M - Desarrollo adicional de finas grietas en la piel parecidas a las de un cocodrilo formas particulares como los patrones o redes agrietadas que pueden fragmentarse fácilmente. Ver Figura 4.b.

H - La forma del patrón o de la red de grietas se muestra de un gradiente ya que los fragmentos que la componen se asemejan a la piel de un cocodrilo, mismas que son bien definidas y compactas, de este modo se pelan en los bordes. Algunas otras piezas pueden volcarse o dislocarse debido al movimiento. Ver figura 4.c.

Figura 4. Niveles de gravedad de la piel de cocodrilo: bajo (a), medio (b) y alto (c) (Fuente: Rodríguez, 2009).

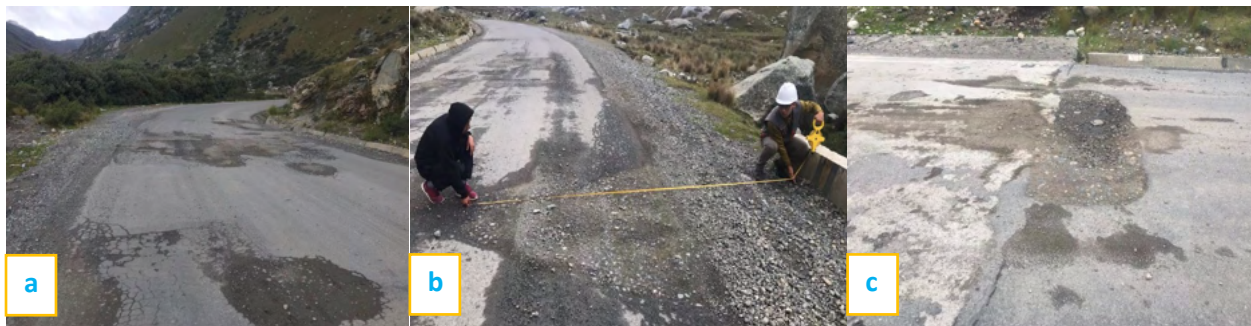
M – Estimado con divisiones regulares y alguna fragmentación o separación. Ver figura 5.b.

H – Hay algunas divisiones en los bordes. Ver figura 5.c.

Figura 5. Agrietamiento de bordes con tres niveles de gravedad: leve (a), medio (b) y severo (c) (Fuente: Rodríguez, 2009).

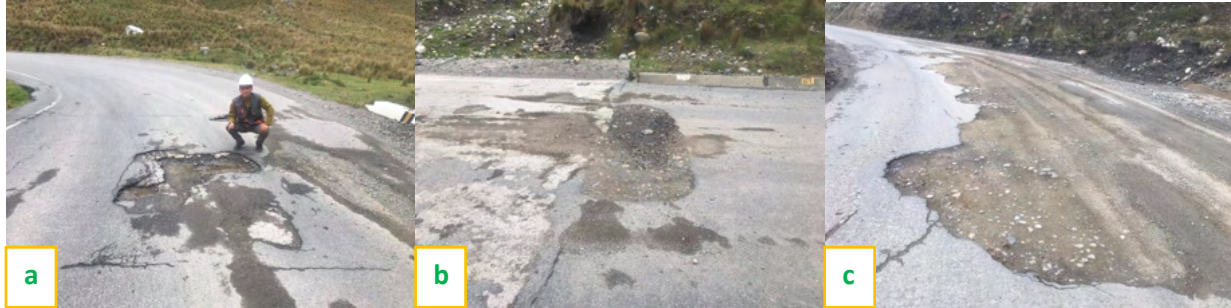
M - Se ejecuta uno de los siguientes escenarios: hendidura vacía con una anchura igual o superior a 10 mm pero menos de 75 mm; B) ranura vacía de 75 mm de ancho o igual, rodeada por hendiduras que disminuyen aleatoriamente su rigidez; C) una rendija rellena de cualquier ancho rodeada por rendijas que disminuyen aleatoriamente su rigidez. Consulte la figura 6.b.

H - Se produce una ocurre alguna de las siguientes circunstancias: Una muesca llena o vacía de rigidez regular o alta que está rodeada por muescas espaciadas aleatoriamente; B) una hendidura sin rellenar de más de 75 mm de ancho; y C) una hendidura de cualquier diámetro en la que aproximadamente 100 mm de la vía circundante está muy fracturado. Rigidez regular o alta que está rodeada por muescas espaciadas aleatoriamente; B) una hendidura sin rellenar de más de 75 mm de ancho; y C) una muesca de cualquier diámetro en la que aproximadamente 100 mm la pista circundante está muy fracturada. Consulte la figura 6. c.

Figura 6. *Fisuras Longitudinales Y Transversales, Nivel De Severidad Bajo (a), Medio (b) y Alto (c).* (Fuente: Rodríguez, 2009).

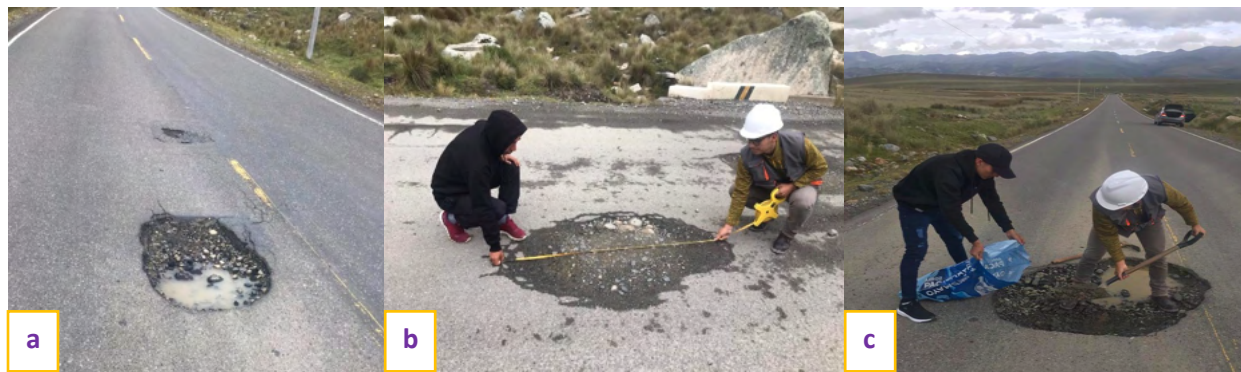
Profundidad máxima del hueco.	Diámetro medio		
	102 a 203 mm	203 a 457 mm	457 a 762 mm
12,7 a 25,4 mm	L	L	M
> 25,4 a 50,8 mm	L	M	H
> 50,8 mm	M	M	H

Figura 7. Baches con una severidad de los siguientes niveles, Baja (a), media (b) y alta (c) (Fuente: Rodríguez, 2009).

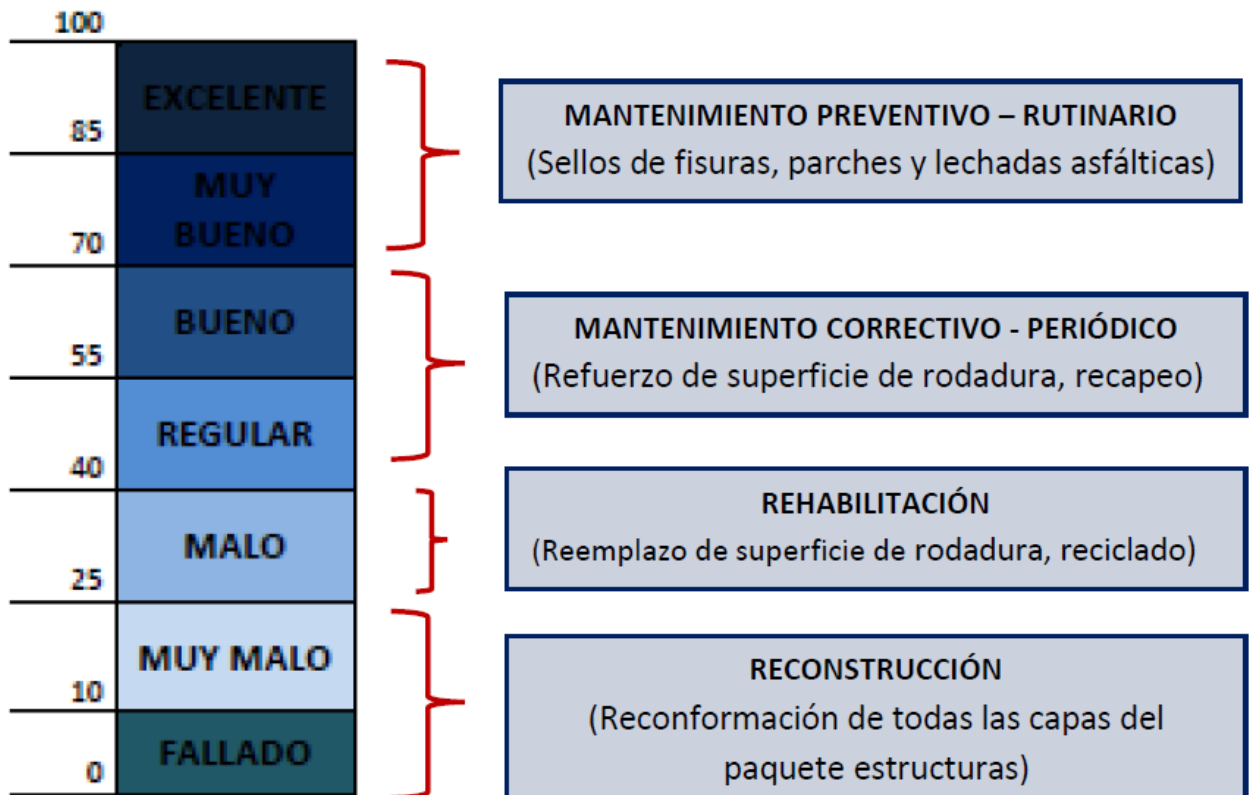
Rango	Clasificación
100 – 85	Excelente
85 – 70	Muy Bueno
70 – 55	Bueno
55 – 40	Regular
40 – 25	Malo
25 – 10	Muy Malo
10 – 0	Fallado

Figura 9. Escala de graduación y tipos de intervención de escala PCI.

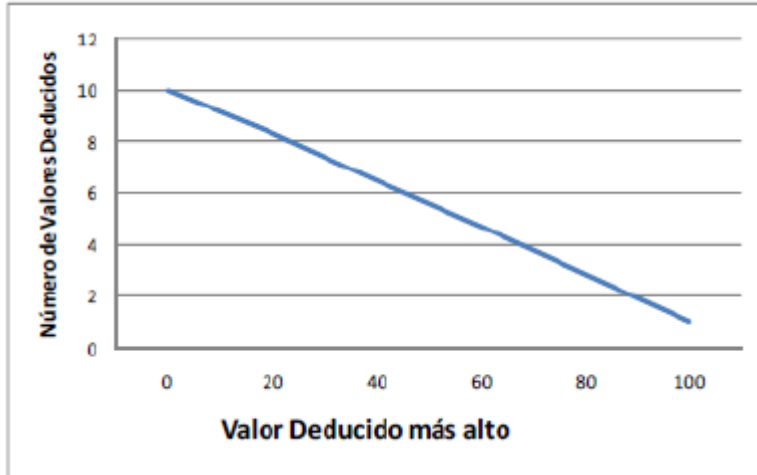
Número máximo de DV incluidos puntos, que podrán utilizarse no deberá exceder de diez HDV es la muestra de penalización individual máxima por unidad. Su parte fraccionaria, Se reduce el número total de valores derivados al número máximo “m” que puede deducirse. Todos de ellos deben aplicarse si el número total de valores restados es menor que “m”. El valor del número derivado (DV) y el más alto valor derivado (CDV).

Figura 10. Valor Deducible Máximo (CDV) vs. monto de la deducción (DV). (Fuente: Rodríguez, 2009).

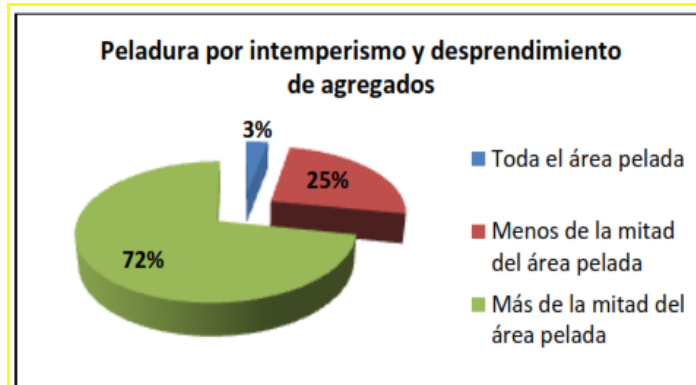
Bajo esta premisa se puede decir que el 25% de la unidad de la muestra se estuvo manifestando de manera expuestas a menos de la mitad del área de cobertura. Ver Figura 13.

Figura 13. *Porcentaje de unidades de muestra con defectos tipo cáscara.*

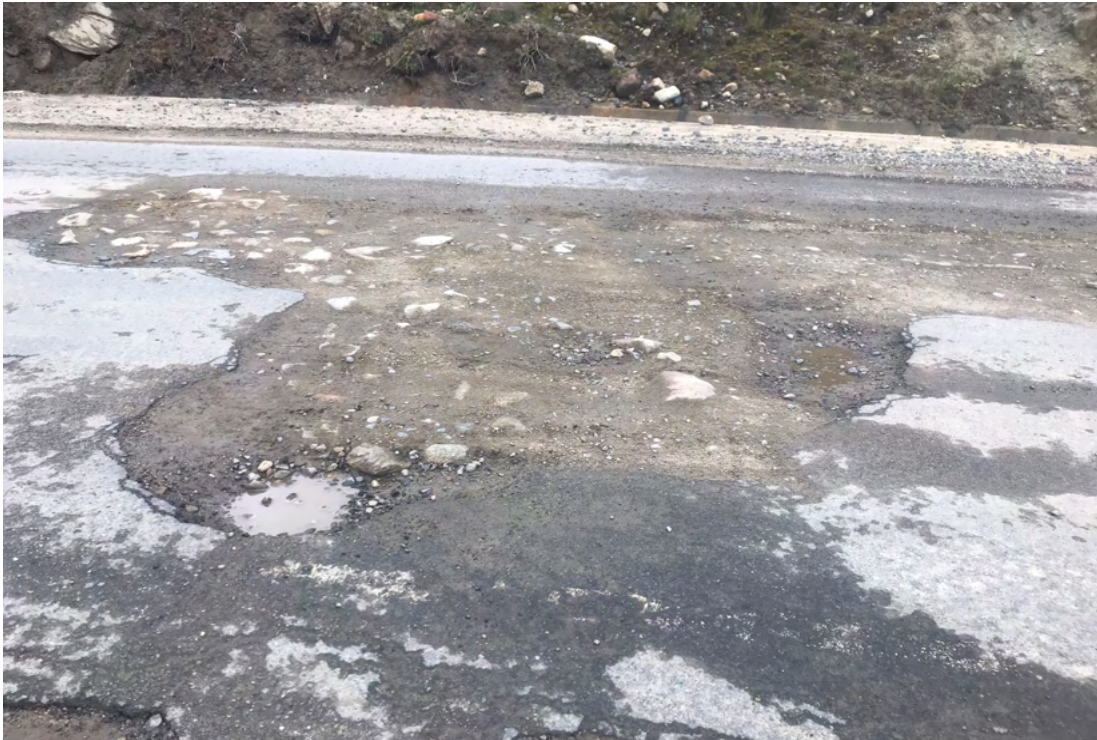
Los defectos que más daños causan a las aceras son aquellos que tienen un alto valor de franquicia. De todas las grietas examinadas, la superficie más dañada fue causada por agujeros de intensidad media con un valor determinado de 61,7. Estos pozos fueron ubicados en la Unidad de Prueba 3, Sección 2, Sección 1 de la Carretera Catac - Túnel Cahuish. El número correspondiente de hoyos registrados fue nueve. Ver figura 15.

Figura 15. *Las celdas de muestra tienen agujeros moderados.*

El área total del pozo de 1,5 cm de profundidad es de 4,5 metros cuadrados. Su diámetro medio es de 75 cm (no confundir con grietas en los bordes) y corresponden a una gravedad media.

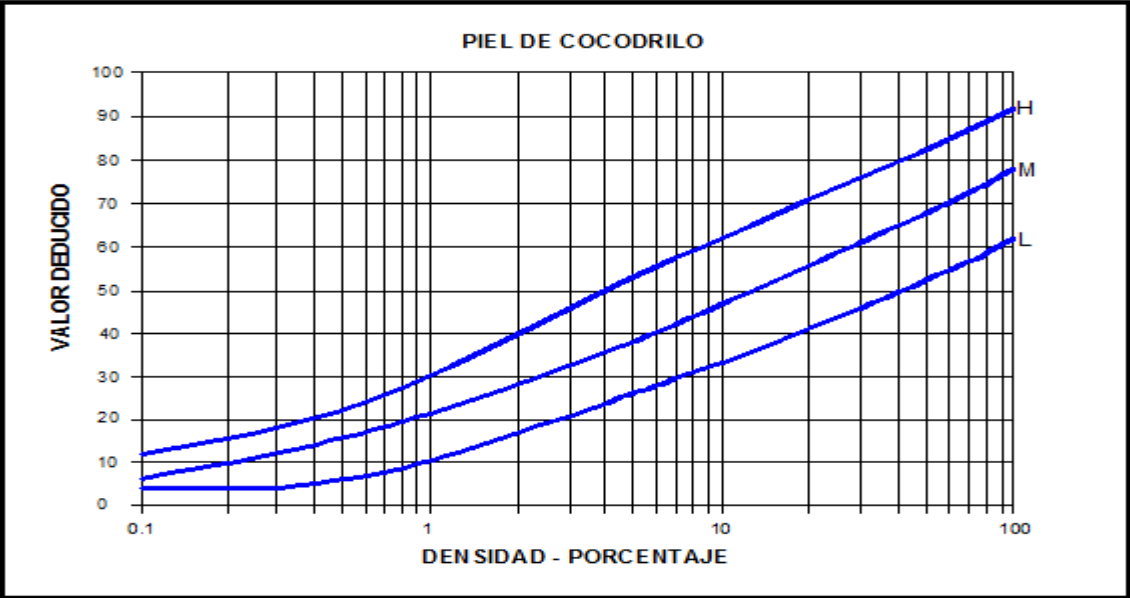
1. Piel de Cocodrilo

Figura 17. Curvas De Valor Deducido Para Falla Piel De Cocodrilo.

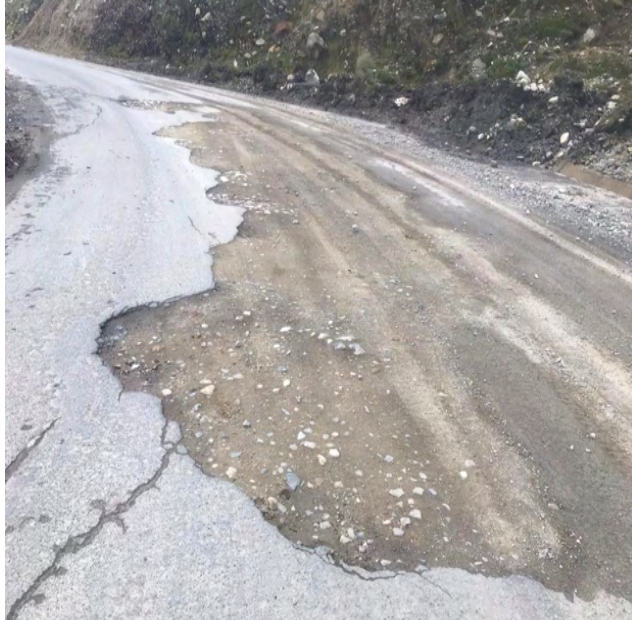
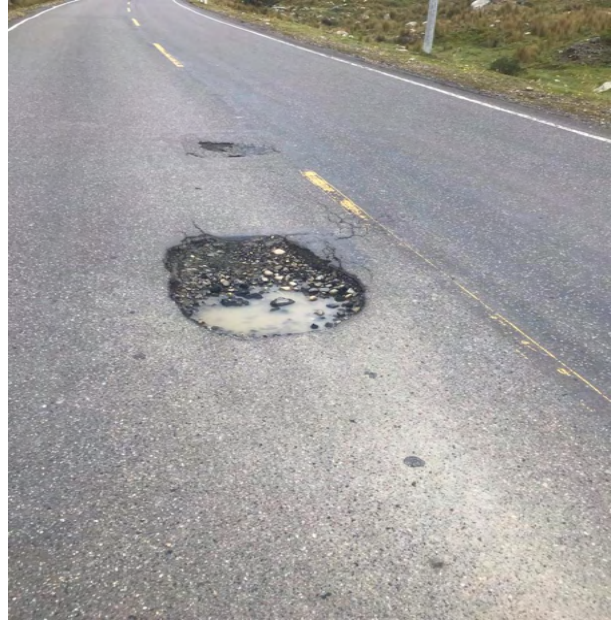
Unidad de Muestra U-01

Figura 21. *Baches de alta severidad.*

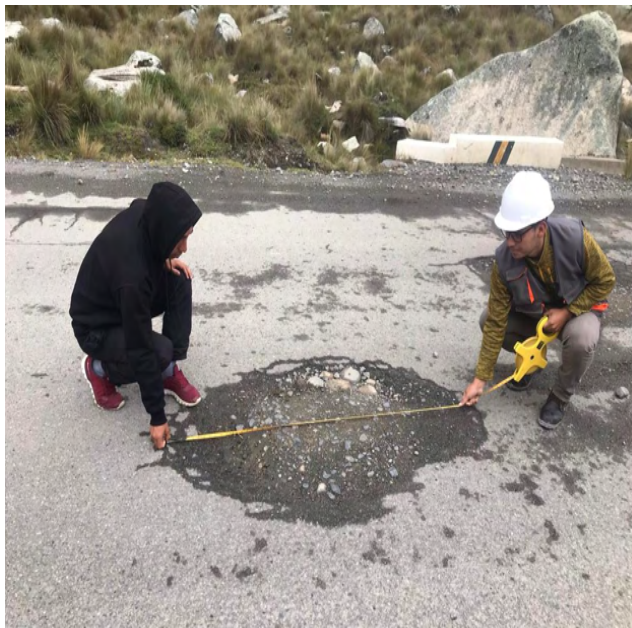
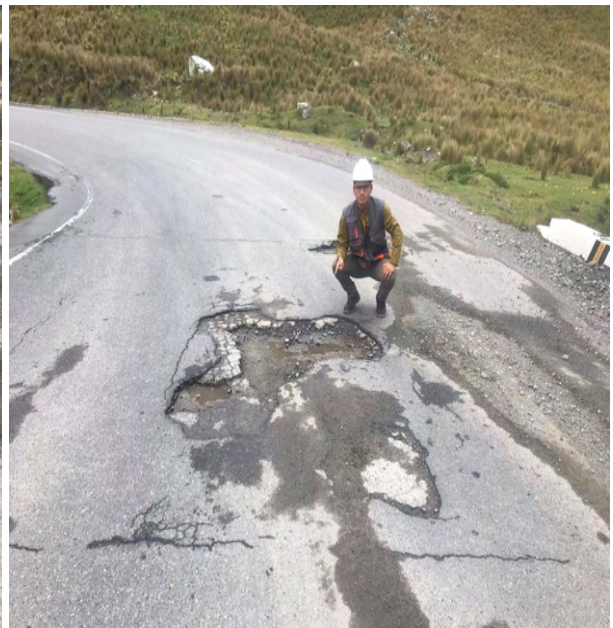
Unidad de Muestra U-02

Figura 22. *Baches en mayor dimensión en alto nivel de deterioro.*

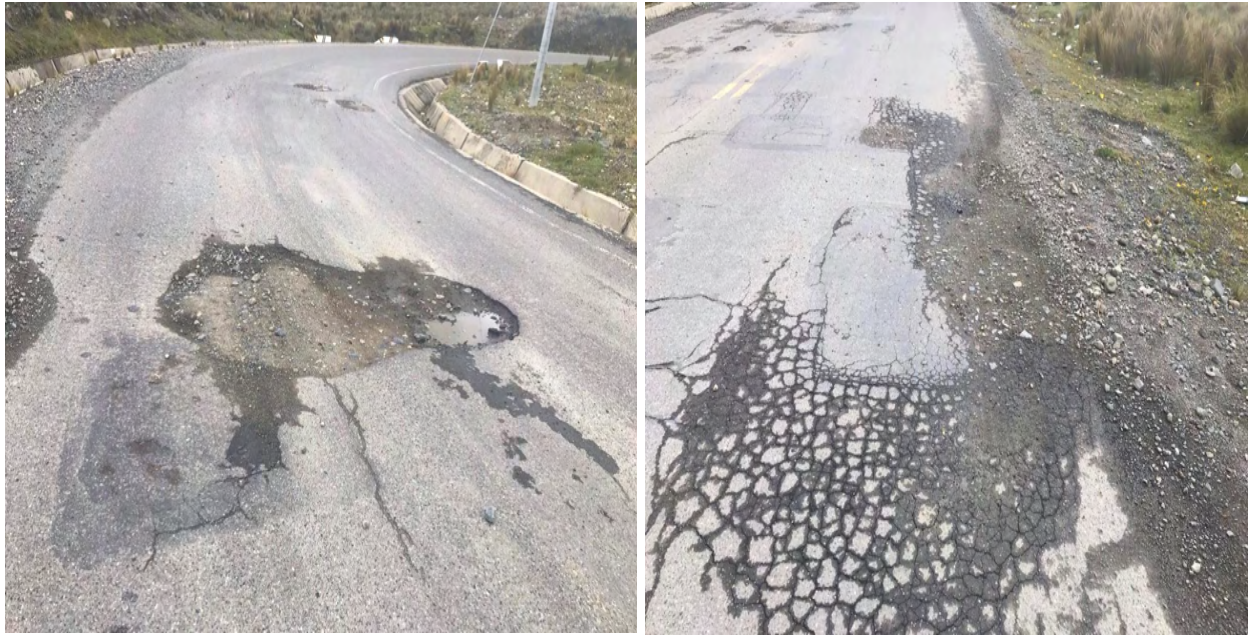
Unidad de Muestra U-03

Figura 23. *Parche deteriorado de alto nivel de severidad.*

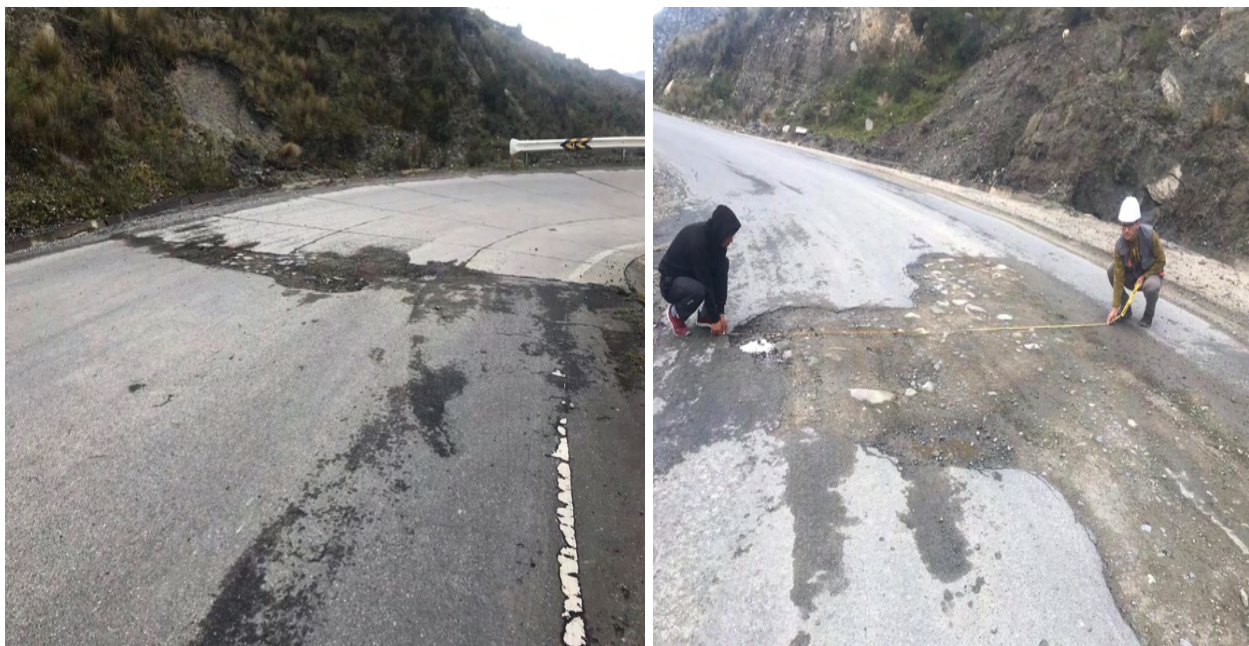
Unidad de Muestra U-04

Figura 24. *Fisuras transversales y longitudinales.*
