UNIVERSIDAD DE SAN PEDRO

**Evaluación de vulnerabilidad sísmica mediante el método
Benedetti y Petrini en las viviendas informales en el Pueblo
Joven Pensacola – distrito de Chimbote -Ancash, 2022**

Tesis para obtener el título profesional de Ingeniero Civil

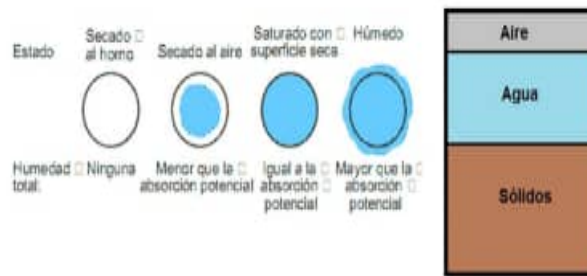
Figura N°3: Procedimiento del contenido de humedad

De este modo, se tiene que el comprendido de humedad nativa, se define como la humedad o contenido de humedad de un territorio, expresada como %, del peso de agua en una masa proporcionada de superficie, al peso de las átomos sólidas (MTC, 2016, p. 49).

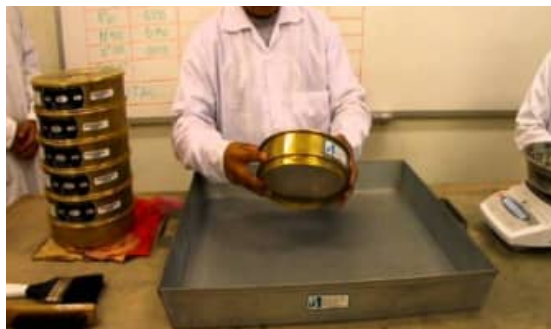
Figura N°4: Procedimiento del análisis granulométrico

Por otra parte, se tiene al análisis granulométrico que también es conocido como exámenes mecánico y permanece al establecer el dividendo de las porciones de un terrenal relativo a su dimensión, consiguiendo alcanzar de esta forma los % de roca, arena, grava, limo y arcillas (Fernández, 2014, p. 20).

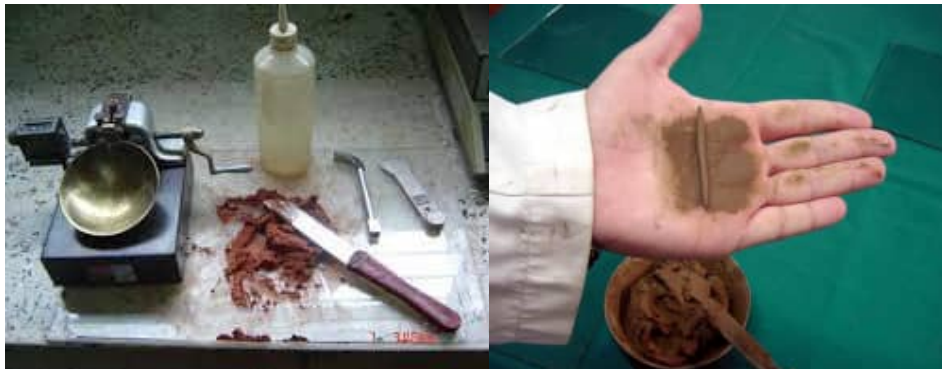
Figura N°5: *Procedimiento de límites de consistencia*

En cuanto al límite líquido, según el Manual de Prácticas de Laboratorio de Mecánica de Suelos I. (Polanco, 1995, p. 14) define como límite líquido al contenido de humedad que requiere un suelo para presentar una resistencia al esfuerzo cortante de aproximadamente 25 gr/cm. A continuación, según Suarez Valbuena (2013, p.59) define el límite plástico como el contenido más bajo de agua, determinado por este procedimiento, en el cual el suelo permanece en estado plástico.

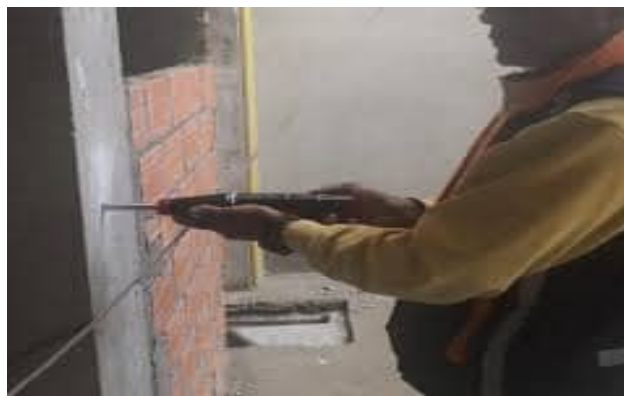
Figura N°7: *Ensayo de esclerometría*

Cabe aclarar que este procedimiento de prueba consiente establecer la uniformidad frívola del concreto, delimitar áreas estropeadas o de dudosa calidad, de esta forma se puede esgrimir para apreciar la firmeza del delimitado en el sitio. La prueba consiste en que un mazo de acero que magulla con una terminante cantidad de energía un pistón de acero, estando en empalme con la superficie del concreto. La valoración se consigue calculando el recorrido de rebote del martillo, la que nos consiente dar una conjetura de la resistencia del concreto en el área analizada (ICCG, 2018).

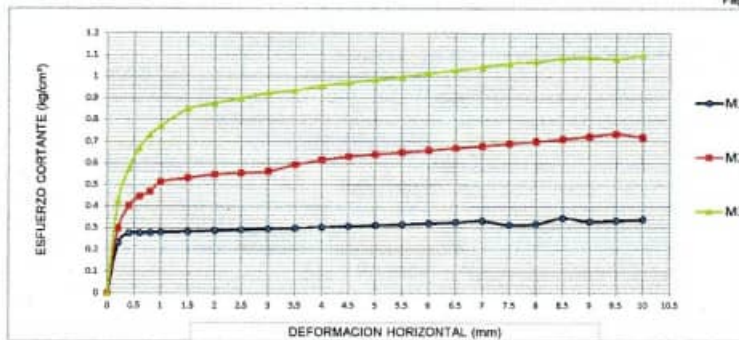
MUESTRA	M1	M2	M3
Carga Vertical(kg)	10	20	30
Área en Corte(cm²)	15.97	15.47	15.22
σ_n (kg/cm²)	0.63	1.29	1.97
τ (kg/cm²)	0.3460	0.73	1.10

Cohesión	0.003 kg/cm²
Ángulo de fricción interna	29.24 °
