UNIVERSIDAD SAN PEDRO
FACULTAD DE INGENIERIA
PROGRAMA DE ESTUDIOS DE INGENIERIA CIVIL

Evaluación de vulnerabilidad sísmica en las viviendas del
AA.HH. San Francisco de Asís – Chimbote, 2023

Tesis para obtener el título profesional de Ingeniero Civil

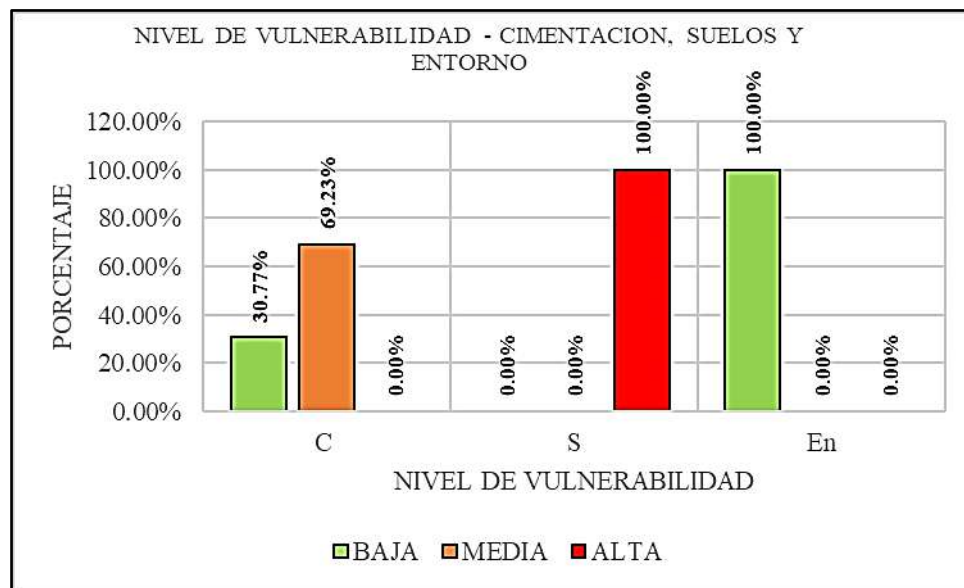
Figura N°10: Nivel de vulnerabilidad – Cimentación, suelos y entorno (Método AIS)

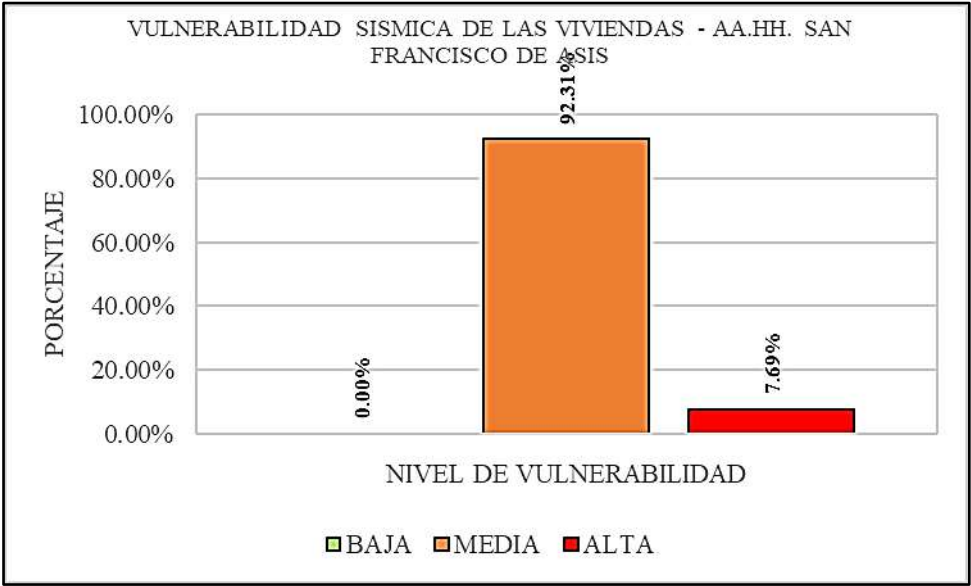
Nivel de vulnerabilidad	N° de viviendas	Porcentaje
Baja	0.00	0.00%
Media	12.00	92.31%
Alta	1.00	7.69%
Total	13.00	100.00%

Figura N°11: Nivel de vulnerabilidad de las viviendas – AA.HH. San Francisco de Asís, Chimbote

Finalmente, se identificaron niveles de vulnerabilidad sísmica media al 92.31% y alta al 7.69%, de los cuales destaca el nivel medio como el más significativo.

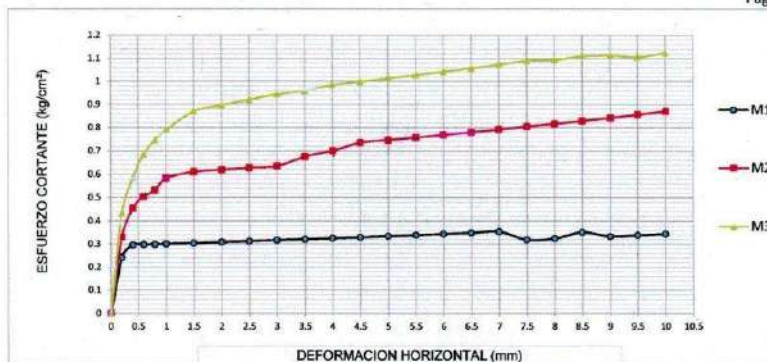
MUESTRA	M1	M2	M3
Carga Vertical(kg)	10	20	30
Área en Corte(cm ²)	16.72	15.35	15.22
σ_n (kg/cm ²)	0.60	1.30	1.97
τ (kg/cm ²)	0.3540	0.87	1.13

Cohesión	0.056 kg/cm ²
Angulo de fricción interna	29.34 °

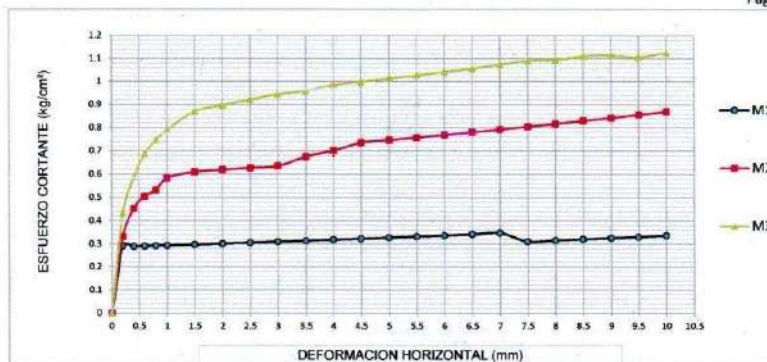
MUESTRA	M1	M2	M3
Carga Vertical(kg)	10	20	30
Área en Corte(cm ²)	16.72	15.35	15.22
σ_n (kg/cm ²)	0.60	1.30	1.97
τ (kg/cm ²)	0.3470	0.87	1.13

Cohesión	0.056 kg/cm ²
Ángulo de fricción interna	29.61 °

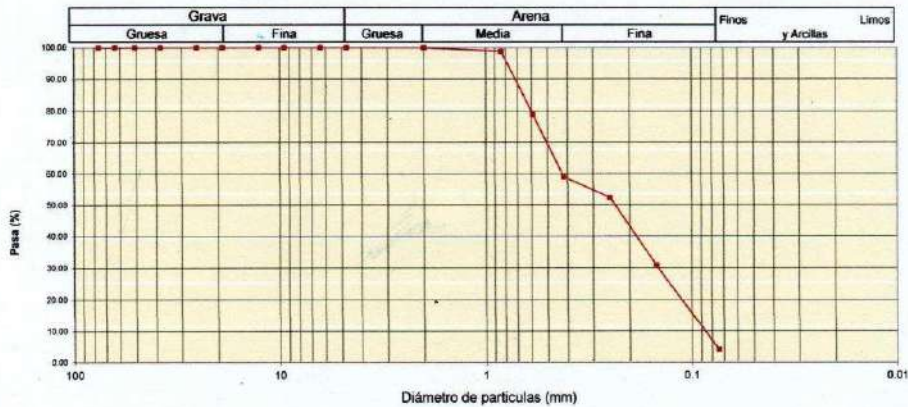
CURVA GRANULOMETRICA

Limite líquido LL	0
Limite plástico LP	0
Índice plasticidad IP	0

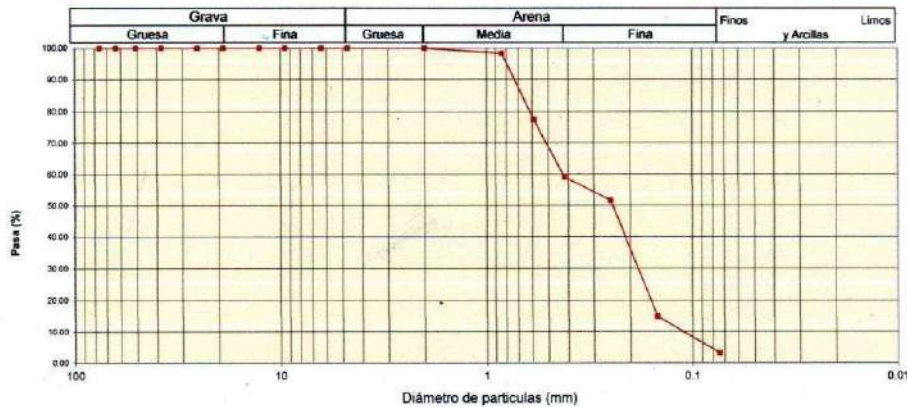
CURVA GRANULOMÉTRICA

Limite líquido LL	0
Limite plástico LP	0
Índice plasticidad IP	0
