UNIVERSIDAD SAN PEDRO

**“Análisis estructural del pavimento rígido en el jirón Domingo Ponte -
Lima 2023.”**

Tesis para obtener el título profesional de ingeniero civil

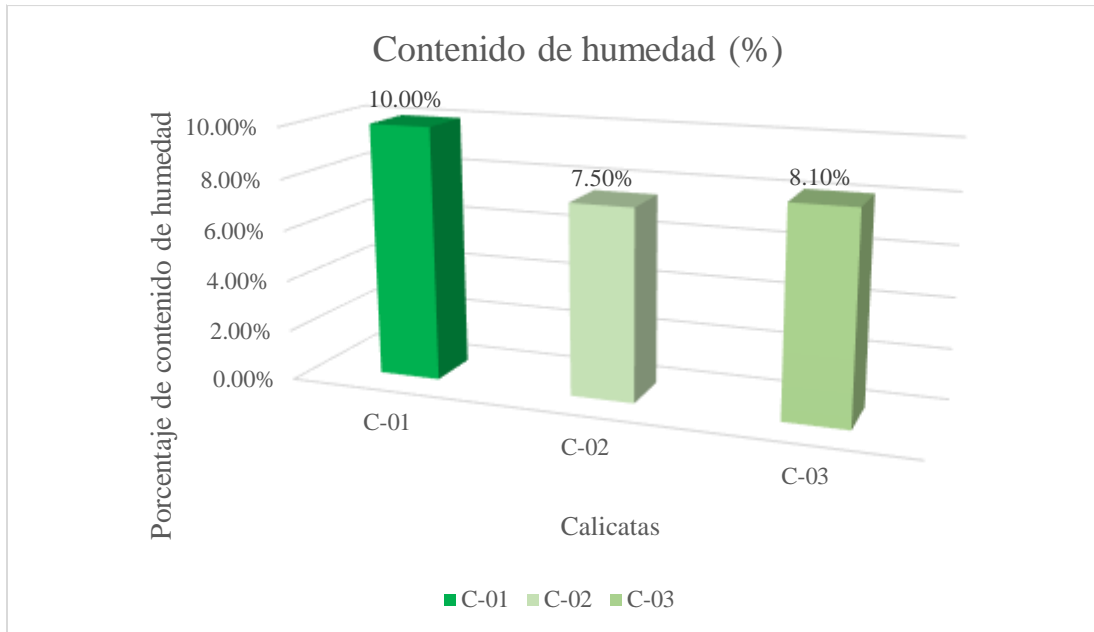
Figuras 4

Contenido de humedad (%)

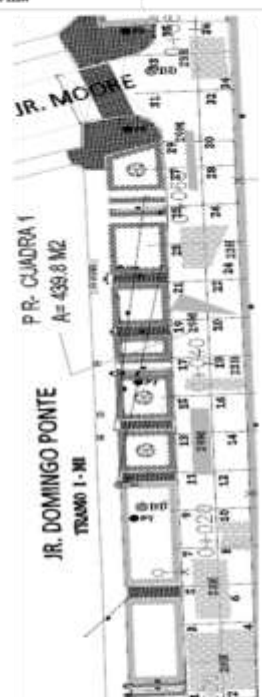
UNIVERSIDAD PRIVADA SAN PEDRO FILIAL CAJAMARCA					
		EVALUACION DE INDICE DE CONDICION DEL PAVIMENTO (PCI) CARRETERA CON SUPERFICIE DE CONCRETO					
Nombre de la vía:		Jiron Domingo Ponte- Lima		Esquema			
Evaluado por:		Erlis Sanchez Mera

Fecha:		08/07/2023	Tramo			U 1	
Area (M2)		439.80	Numero de losas			36	
Tipos de Fallas

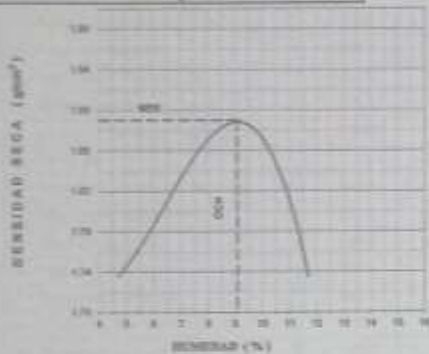
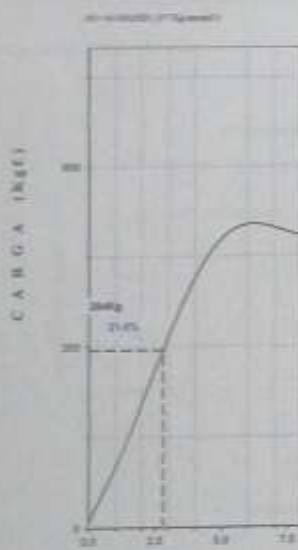
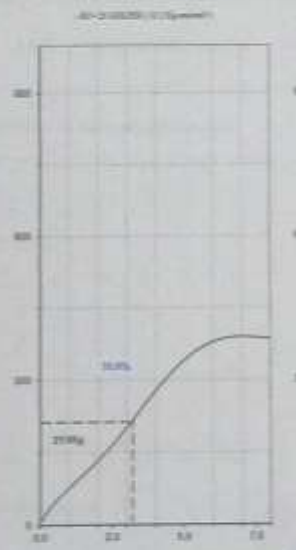
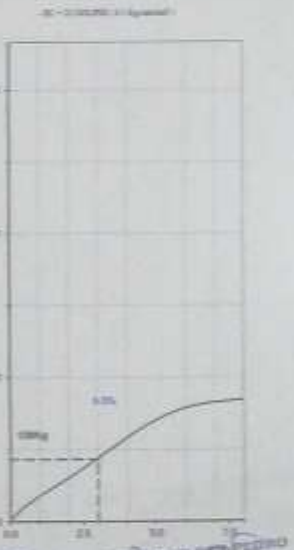
RELACION DE SOPORTE - CBR [ASTM D-1583]

TÍTULO: HALLAZGOS EXPERIMENTALES DEL FUNDAMENTO DE MATERIALES		MÉTODO DE COMPACTACIÓN: (MÉTODO-1983)		A
NÚMERO DE COMPACTACIÓN: 1000-200		MATERIAL: (MATERIAL) SUELO (gravel)		1.200
		OPTIMO CONTENIDO DE HUMEDAD (%)		9.0
		CONTENIDO DE HUMEDAD REAL (%)		21.0
SECCIÓN: (SECCIÓN) (SECCIÓN)		CANTIDAD: 1000 (kg)		100
MATERIAL: (MATERIAL) (MATERIAL)		MATERIAL: (MATERIAL) (MATERIAL)		
MATERIAL: (MATERIAL) (MATERIAL)		MATERIAL: (MATERIAL) (MATERIAL)		
MATERIAL: (MATERIAL) (MATERIAL)		MATERIAL: (MATERIAL) (MATERIAL)		
FECHA: 15-04-2024		MATERIAL: (MATERIAL) (MATERIAL)

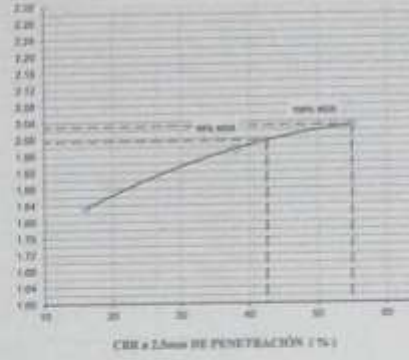
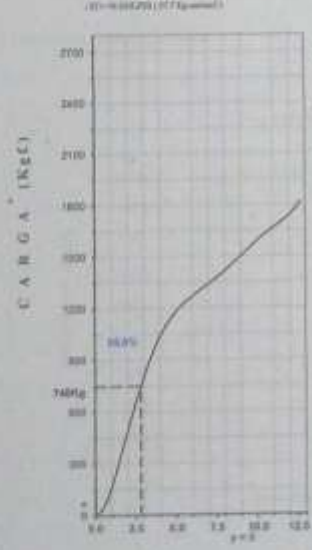
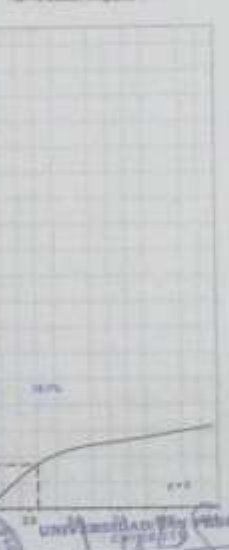
RELACIÓN DE SOPORTE - CBR [ASTM D-1883]

TEMA	ANÁLISIS ESTRUCTURAL DEL PAVIMENTO RASADO EN EL AV. LOS COMANDOS PUNTO 3.888-3893	METODO DE CUANTIFICACIÓN (ASTM D-1883)	0
INVESTIGADOR	SP103-SANCHEZ MORA	GRANDE DENSIDAD SECA (gr/cm ³)	2.220
MATERIAL	TERRENO NATURAL	ÓPTIMO CONTENIDO DE HUMEDAD (%)	9.7
CALCULISTA		CBR AL 10% DE LA M.D.S. (%)	38.0
UBICACIÓN	SECTOR PUENTE - CARRILAS	CBR AL 95% DE LA M.D.S. (%)	42.0
FECHA	11-AM-2014	PET. ACUM. 20'	30%
		20'	50%
		40'	70%
		60'	85%
		80'	95%
		100'	100%
		ABSORCIÓN	4.5%
		HUMEDAD DE PENETRACIÓN	14.0%

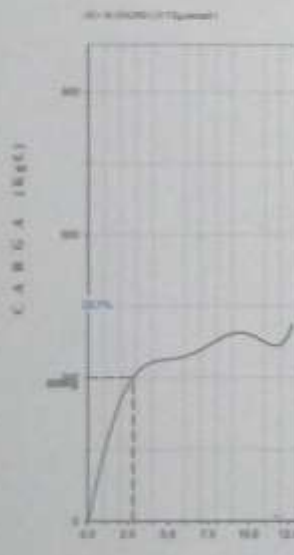
RELACIÓN DE SOPORTE - CBR [ASTM D-1583]

UBICACIÓN: LABORATORIO DE MECÁNICA DE SUELOS Y ENSAYO DE MATERIALES	MÉTODO DE CONPACTACIÓN: JORNAL - 1983	A
TIPO DE MUESTRA: 150x75	MUESTRO COMPACTADO: 95%	1.99
	GRADO DE COMPACTACIÓN: 95%	2.7
	CBR AL 25% DE LA B.S. (%)	22.7
	CBR AL 50% DE LA B.S. (%)	17.2
	PLUG	
	ANILLO	4.254 EXPRESIÓN
	ABSORCIÓN: 0.7%	HUMEDAD DE PENETRACIÓN: 0.8%

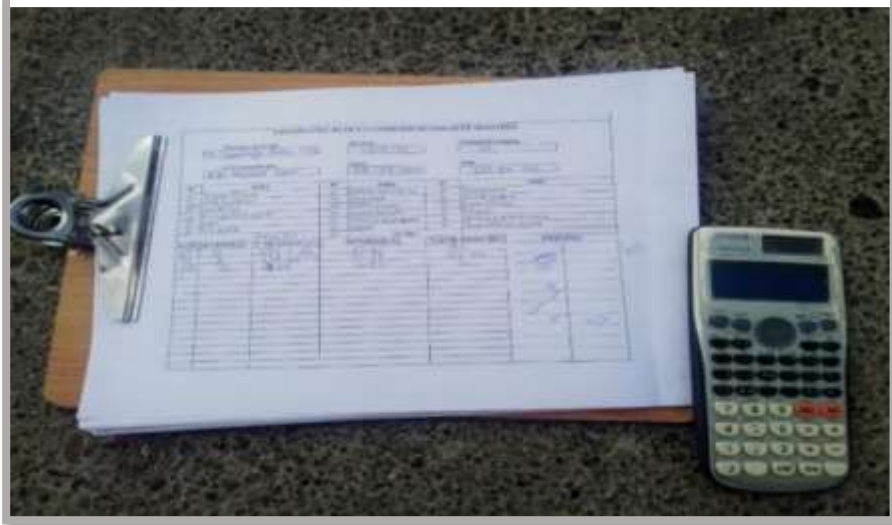
Figuras 8

Ficha de control PCI

Nota: Se observa la ficha de control PCI para su cálculo de las patologías de acuerdo a sus tipos y dimensiones de fallas del pavimento rígido en el jirón Domingo Ponte:

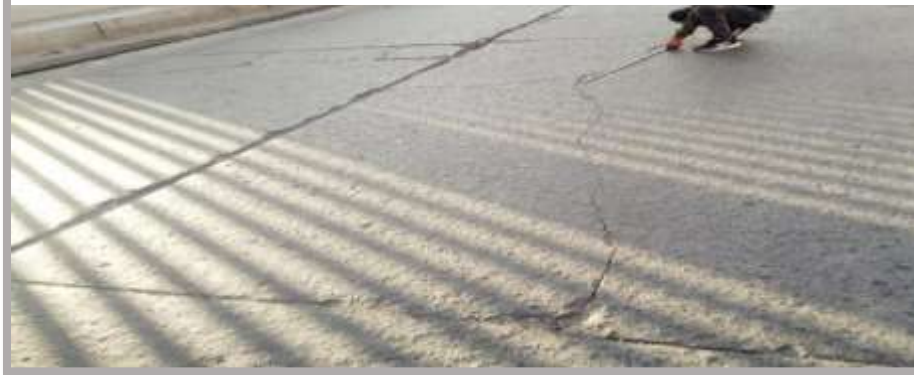
Figuras 9

Visualizando las fallas del pavimento rígido

Nota: Visualizando el tipo de fallas, es una grieta lineal que está producida a lo largo del de los paños del pavimento rígido del jirón Domingo Ponte.

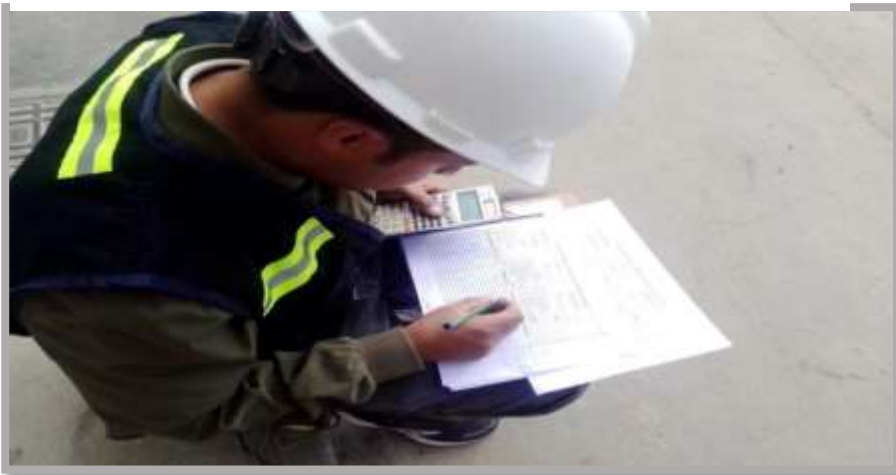
Figuras 10

Tomando datos de dimensión de fallas

Nota: Se observa el llenado de la ficha de cálculo de las patologías de acuerdo a sus tipos y dimensiones de fallas del pavimento rígido en el jirón Domingo Ponte:

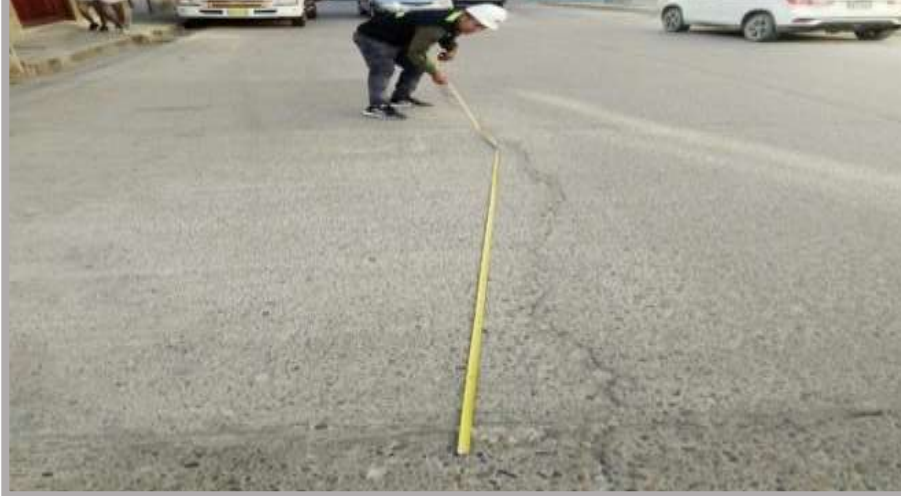
Figuras 11

Midiendo longitud de grieta lineal

Nota: Se aprecia el detalle de tipos de fallas, es una grieta lineal producida a lo largo de la mayoría de losas del pavimento rígido del jirón Domingo Ponte.

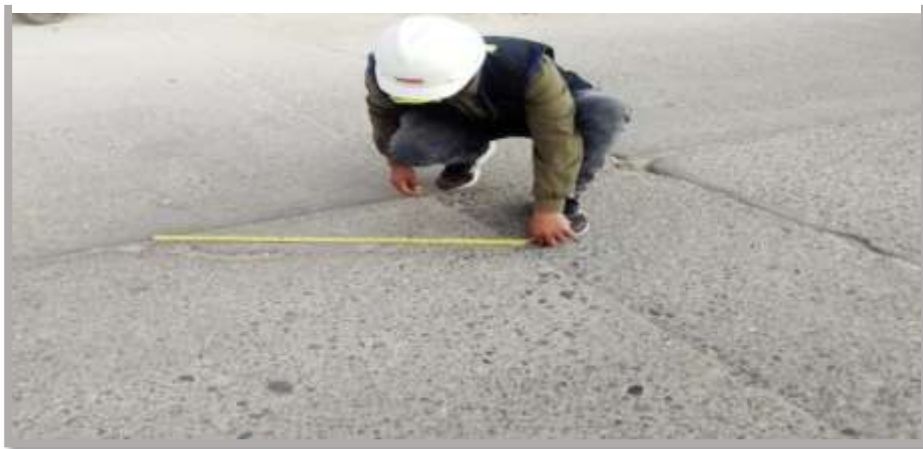
Figuras 12

Midiendo grietas en esquina de pavimento

Nota: Se aprecia los tipos de fallas, de grietas en esquina de pavimento, que están producidas a lo largo del pavimento rígido del jirón Domingo Ponte.

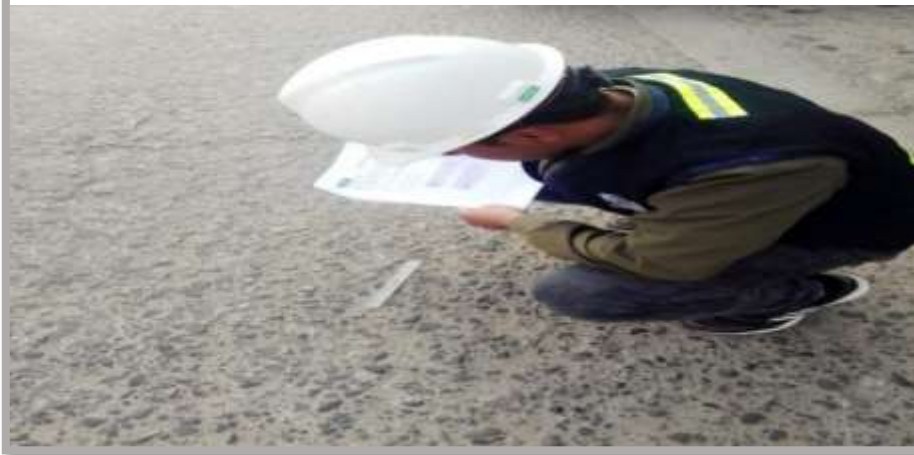
Figuras 13

Midiendo las dimensiones del agregado grueso del concreto

Nota: Se aprecia los tipos de falla, Dimensiones del agregado grueso los que están producidos en losas del pavimento rígido del jirón Domingo Ponte.

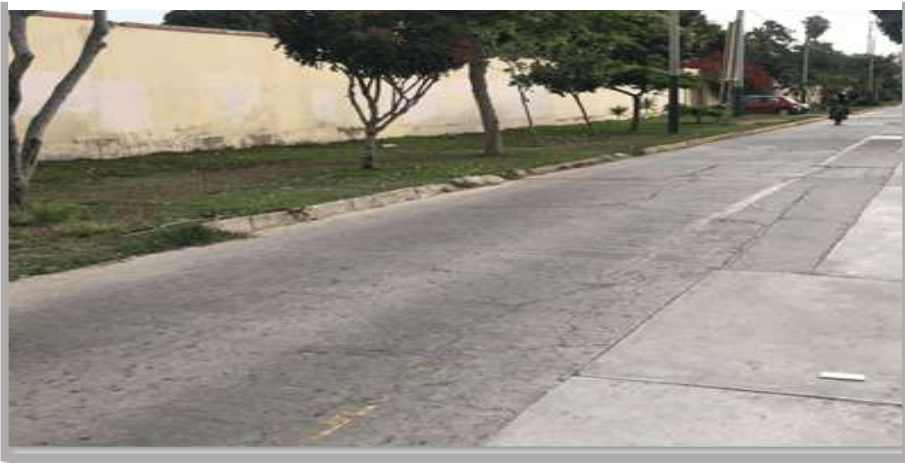
Figuras 14

Vista panorámica del pavimento

Nota: Se aprecia las patologías presentadas en el pavimento de mayor transitoriedad a lo largo del pavimento rígido del jirón Domingo Ponte.

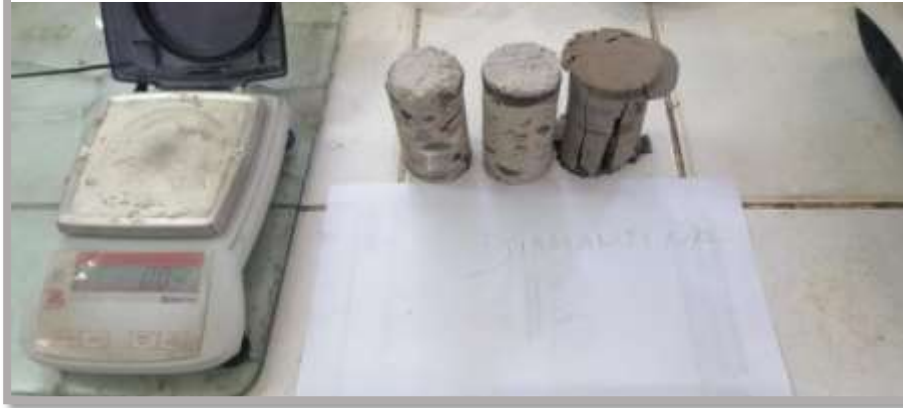
Figuras 15

Visualizando y la resistencia a la compresión de la diamantina

Nota: se aprecia las muestras de ensayo de Diamantina, para poder encontrar la resistencia del concreto, la cual se realizó en el laboratorio de USP(Chimbote).

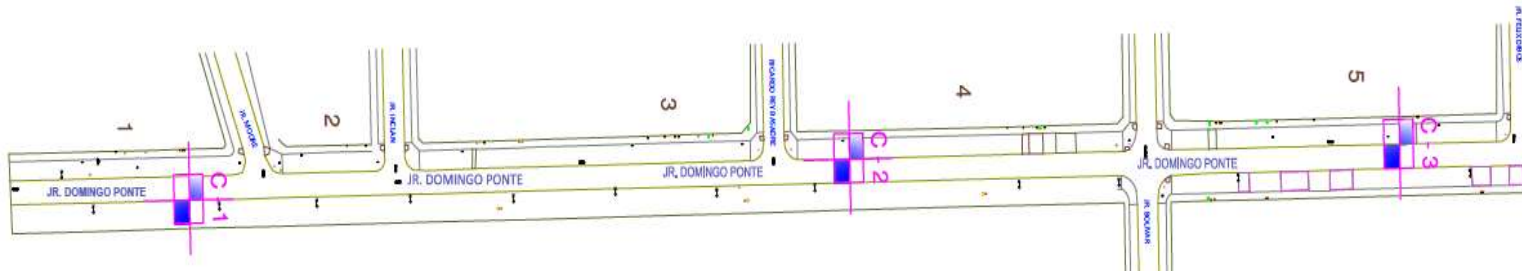
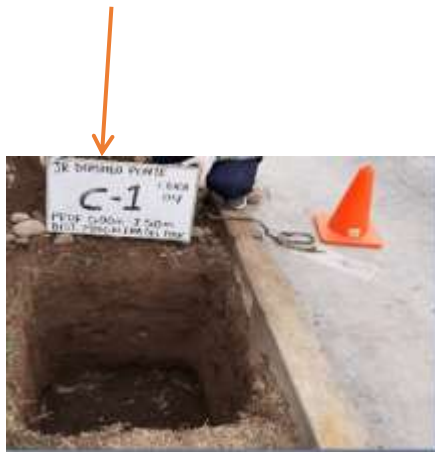
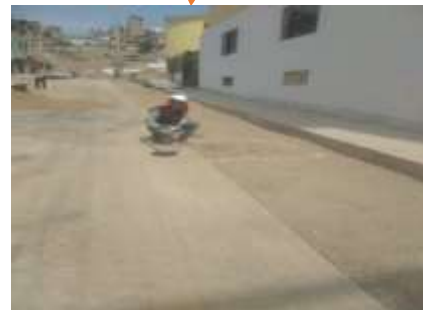
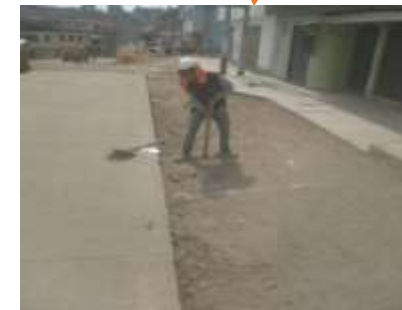
Figuras 21

Plano de ubicación de calicatas

Nota: se aprecia la

excavación de donde se provino las Muestras para el ensayo de mecánica de suelos que se realizó en laboratorio. de USP (Chimbote).
