**“Evaluación de vulnerabilidad sísmica en las viviendas
informales del Pueblo Joven Magdalena Nueva – Distrito de
Chimbote – Ancash, 2023”**

Tesis para obtener el título profesional de Ingeniero Civil

Estrada López, Richar Kilder

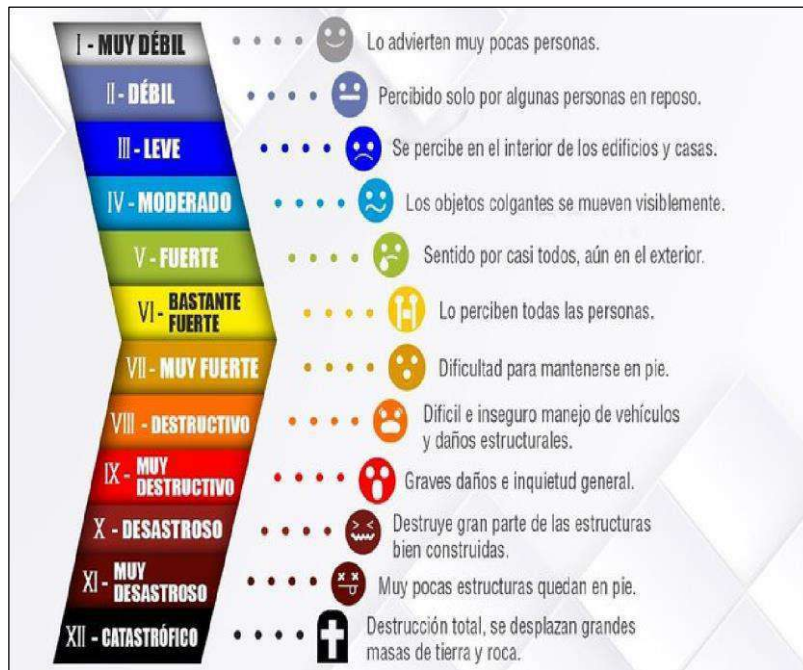
Figura N° 9: Escala sísmica modificada de Mercalli para medir la intensidad

- **Intensidad:** Según CENEPRED (2014): “es un parámetro que evalúa el impacto (pérdidas y/o daños) causados por los movimientos telúricos en alguna zona geográfica en específico” (p.42).

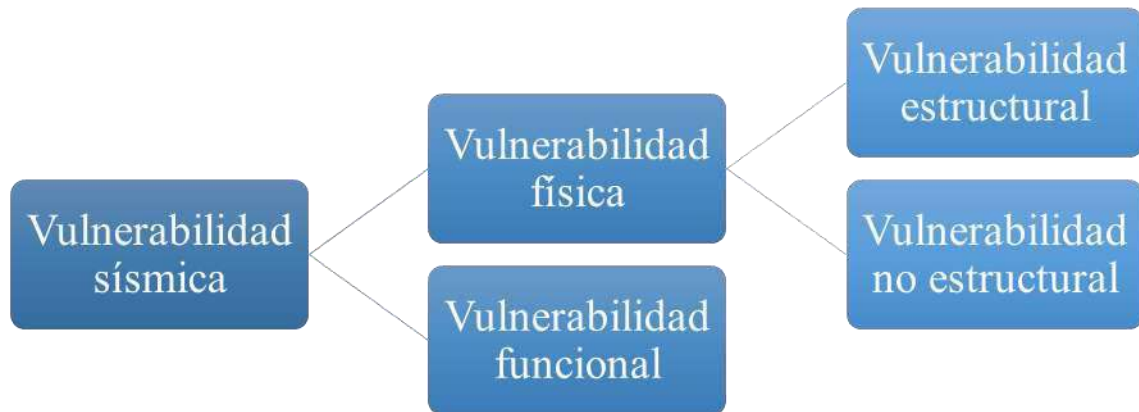
Figura N° 10: Vulnerabilidad sísmica y sus componentes

La vulnerabilidad sísmica se clasifica en física y funcional; la primera se asocia con el correcto desempeño de la estructura ante la actividad sísmica dentro de su ciclo de vida, y puede perjudicar a los elementos estructurales que constituyen el sistema sismorresistente de

la estructura (vulnerabilidad estructural), como también, a los elementos no estructurales (parte arquitectónica, distribución, instalaciones sanitarias y/o eléctricas, equipamientos, etc.). Los fallos de los elementos no estructurales pueden inutilizar la estructura en relación al correcto funcionamiento o uso temporal (vulnerabilidad no estructural). La segunda se asocia con la capacidad de la estructura de ofrecer servicios para los que fue destinado. (Peralta, 2002, p.58)

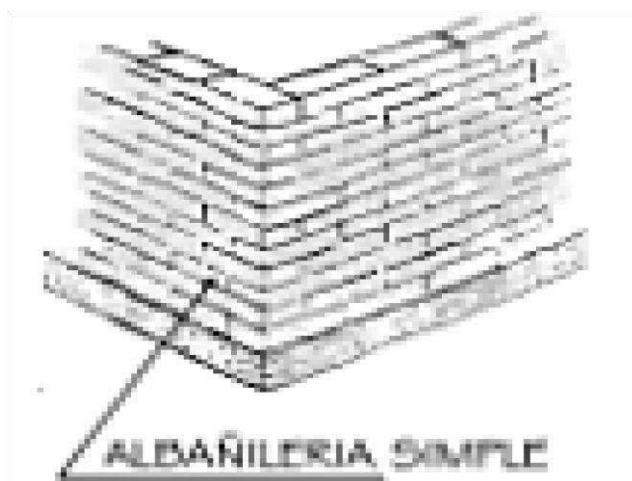
Figura N° 11: Ilustración de la albañilería simple

- **Albañilería simple:** Teniendo en cuenta a San Bartolomé (1994): “es aquella en donde los muros no contienen refuerzo; o, aunque lo tuviese no cumple con las pautas reglamentarias que los muros reforzados deben tener” (p.6).

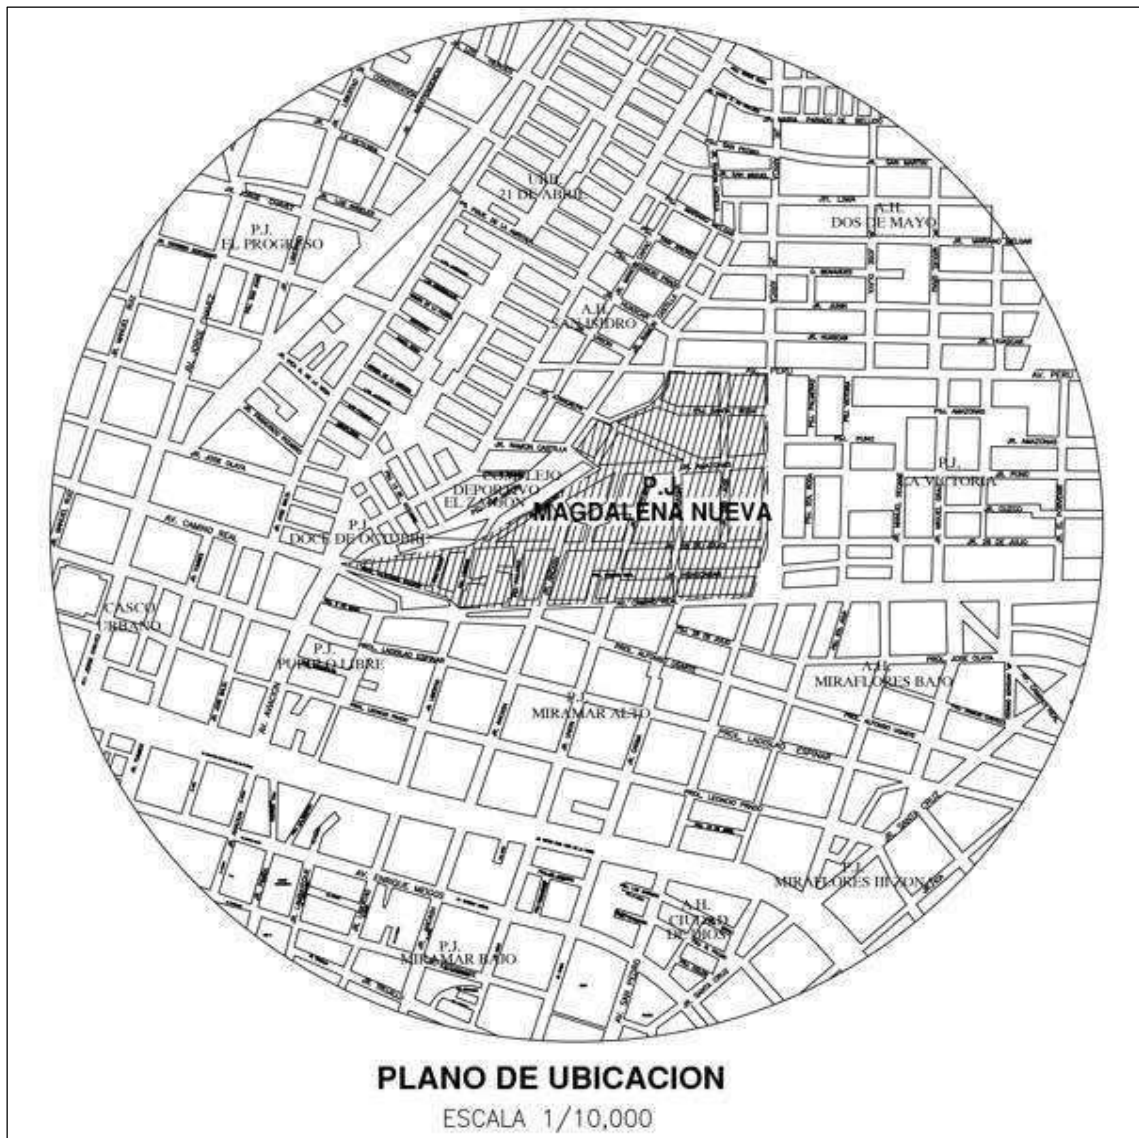
Figura N° 15: Plano de ubicación (COFOPRI) – P.J. Magdalena Nueva, Chimbote

El P.J. Magdalena Nueva está conformado por 23 manzanas, que en su totalidad distribuyen 568 lotes, ocupa un área de 164510.40 m² y su pendiente es relativamente baja (poco inclinada).

En referencia a la Figura N°15, El P.J. Magdalena Nueva está situado aproximadamente:

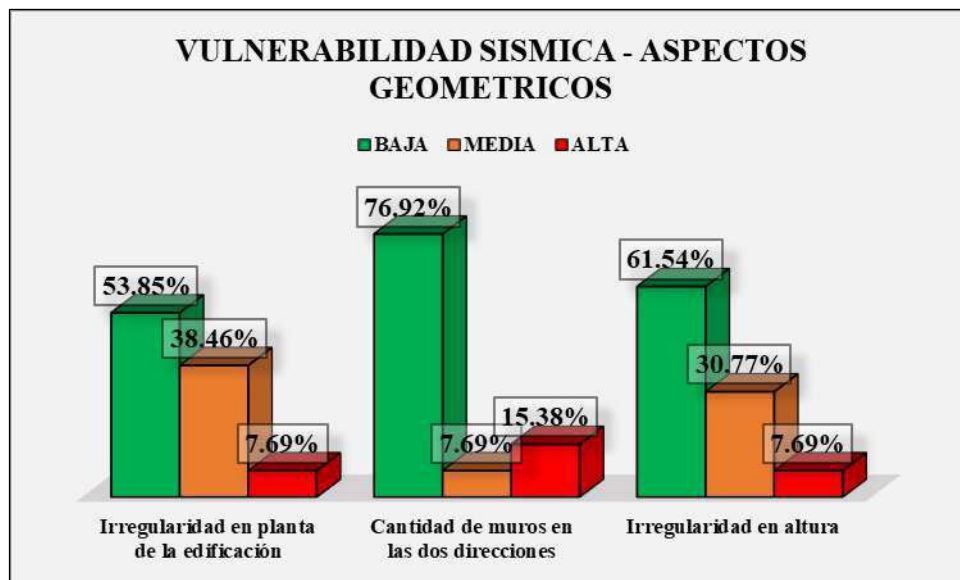
Figura N° 16: Vulnerabilidad sísmica – Aspectos geométricos

Parámetro	Vulnerabilidad sísmica					
	Baja		Media		Alta	
	f	%	f	%	f	%
Irregularidad en planta de la edificación	7.00	53.85	5.00	38.46	1.00	7.69
Cantidad de muros en las dos direcciones	10.00	76.92	1.00	7.69	2.00	15.38
Irregularidad en altura	8.00	61.54	4.00	30.77	1.00	7.69

Al evaluar los aspectos geométricos, se identificaron mayores niveles de vulnerabilidad sísmica baja para la irregularidad en planta, cantidad de muros en ambas direcciones e irregularidad en altura, del 53.85%, 76.92% y 61.54%, respectivamente. En este contexto, las viviendas no presentan deficiencias en su dimensionamiento y elevación.

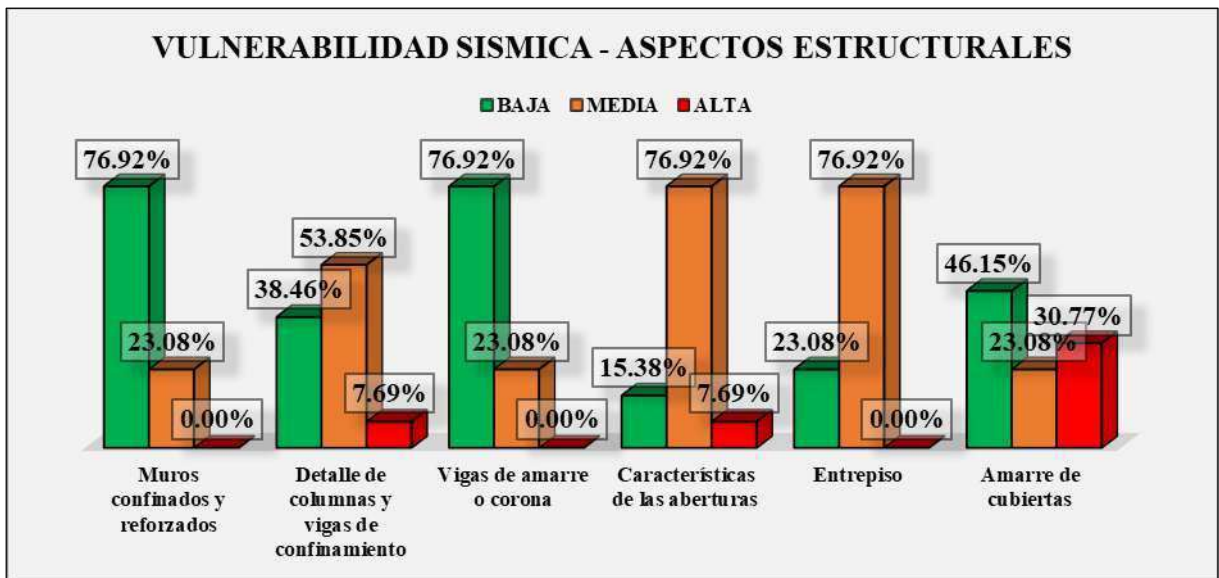
Figura N° 18: Vulnerabilidad sísmica – Aspectos estructurales

Parámetro	Vulnerabilidad sísmica					
	Baja		Media		Alta	
	f	%	f	%	f	%
Muros confinados y reforzados	10.00	76.92	3.00	23.08	0.00	0.00
Detalle de columnas y vigas de confinamiento	5.00	38.46	7.00	53.85	1.00	7.69
Vigas de amarre o corona	10.00	76.92	3.00	23.08	0.00	0.00
Características de las aberturas	2.00	15.38	10.00	76.92	1.00	3.00
Entrepiso	23.08	10.00	76.92	0.00		0.00
<u>Amarre de cubiertas</u>	<u>6.00</u>	<u>46.15</u>	<u>3.00</u>	<u>23.08</u>	<u>4.00</u>	<u>30.77</u>

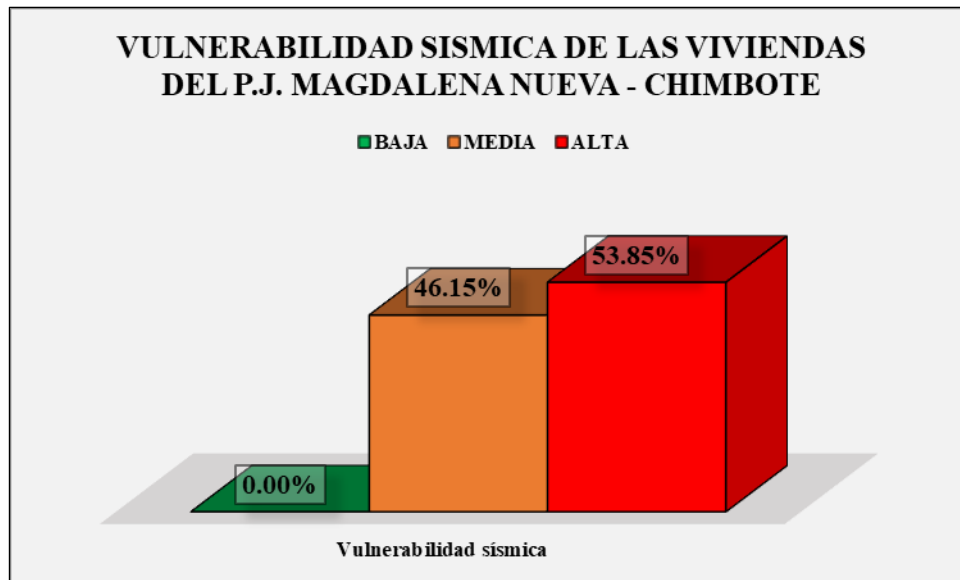
Figura N° 20: Vulnerabilidad sísmica de las viviendas del P.J. Magdalena Nueva -

Chimbote

Chimbote					
Nivel de vulnerabilidad	f	F	h	H	%
Baja	0.00	0.00	0.0000	0.0000	0.00
Media	6.00	6.00	0.4615	0.4615	46.15
Alta	7.00	13.00	0.5385	1.0000	53.85
	13.00		1.0000		100.00
Total

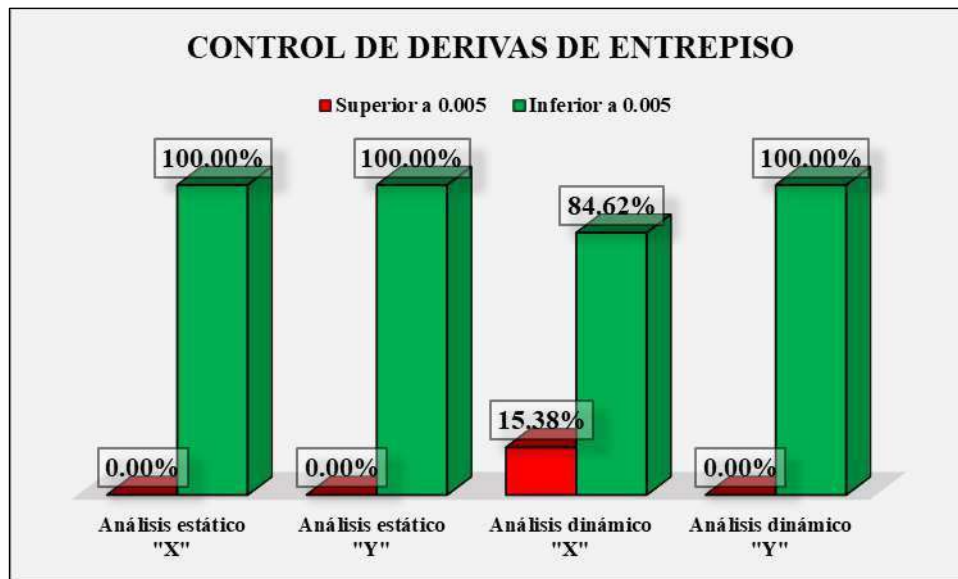
Figura N° 21: Control de derivas de entrepiso en Etabs
ANALISIS Y DISCUSION

Análisis dinámico "Y" 0.00 0.00 13.00 100.00

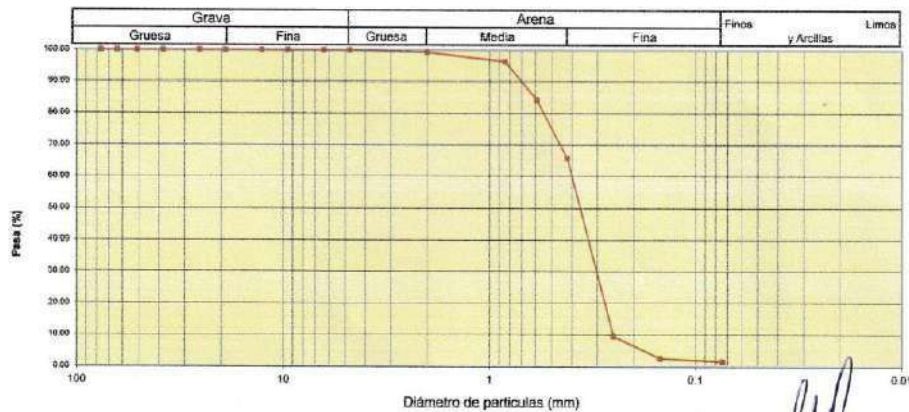
Límite líquido LL	0
Límite plástico LP	0
Índice plasticidad IP	0

CURVA GRANULOMÉTRICA
