**Propuesta integral de reforzamiento estructural en viviendas de adobe en la localidad de Canrash, distrito de Musga – provincia Mariscal Luzuriaga – Áncash 2022.**

**Tesis para obtener el título profesional de Ingeniero Civil**

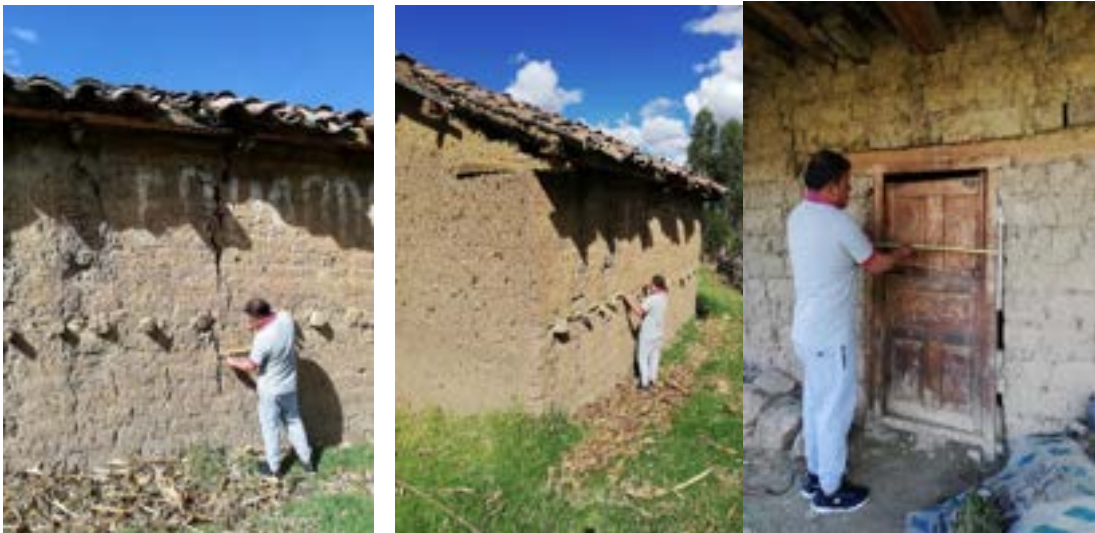
**Figura 4. Sondeo de vivienda de adobe en Canrash**

Se realizó un estudio de casas de adobe para identificar patrones recurrentes. Las casas de adobe tienen características similares, como el largo y alto de los muros y el tipo de techo ligero. Además, todas las casas de adobe de la zona están construidas con el mismo tipo de adobe (0,40 x 0,11 x 0,09 m).

Pudimos ingresar a la casa de un residente local y admirar más la configuración estructural de su casa, que fue construida enteramente de adobe. Además, estos bloques se pueden medir para asegurarse de que tengan el mismo tamaño que otras casas del vecindario. Además, es posible comprender la distribución interna de la habitación, las aberturas existentes, qué tipo de conexiones existen entre las paredes y sobre qué techo se apoyan.

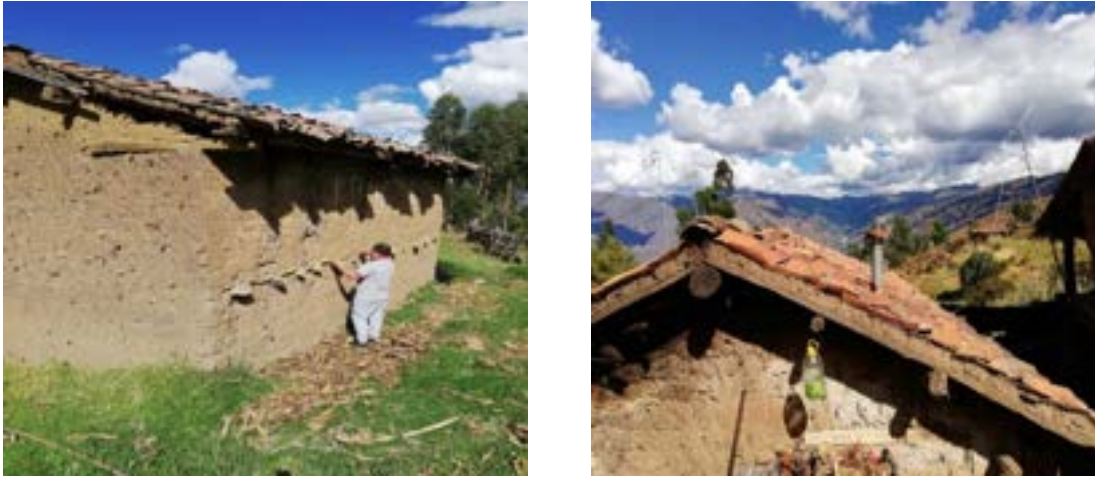
**Figura 5. Vivienda de adobe típica en Canrash**

Verifique las dimensiones de las unidades Adobe utilizadas (0,20 x 0,11 x 0,09 metros). Los bloques utilizados en la construcción de las viviendas estudiadas tienen características singulares, como espesor reducido y ausencia de adobe de paja. Además, el espesor de las juntas de mortero es de 2 a 3 cm. Las aberturas de puertas y ventanas están construidas con contraventanas de madera.

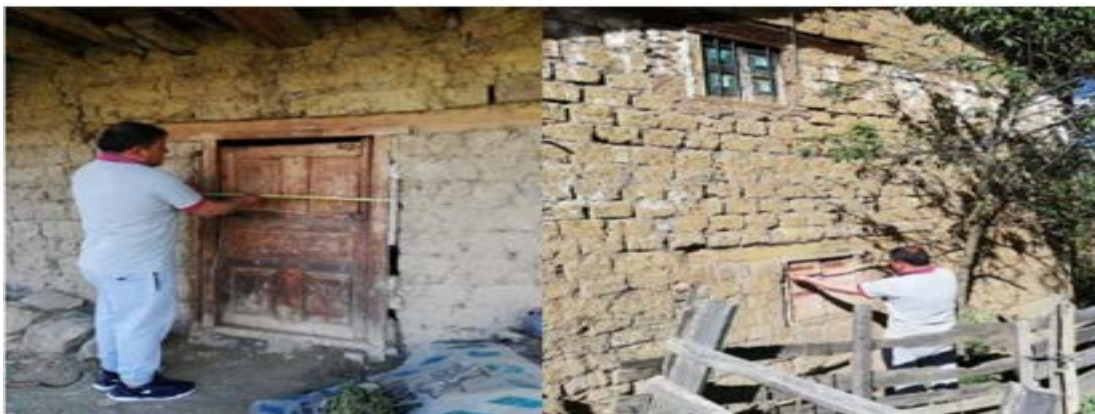
**Figura 6. Toma de medidas del vano de la puerta y toma de medida del vano de la ventana.**

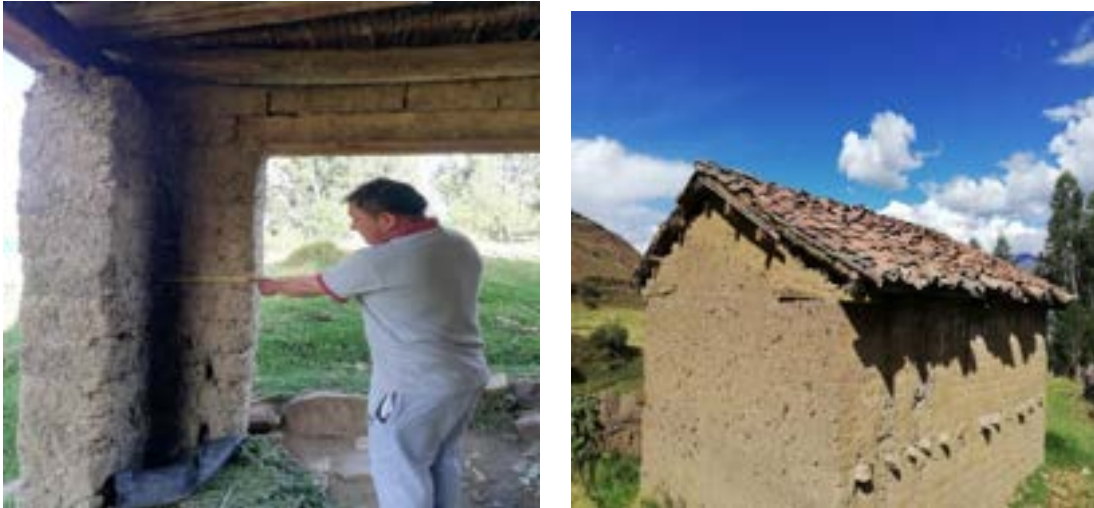
Las conexiones entre los muros de la casa son en forma de columnas simuladas con los mismos bloques de adobe. cada nivel de las paredes de la casa está hecho de adobe sobre cuerdas.

**Figura 7. Tipos de amarre en longitud de muros y extremos de vanos.**

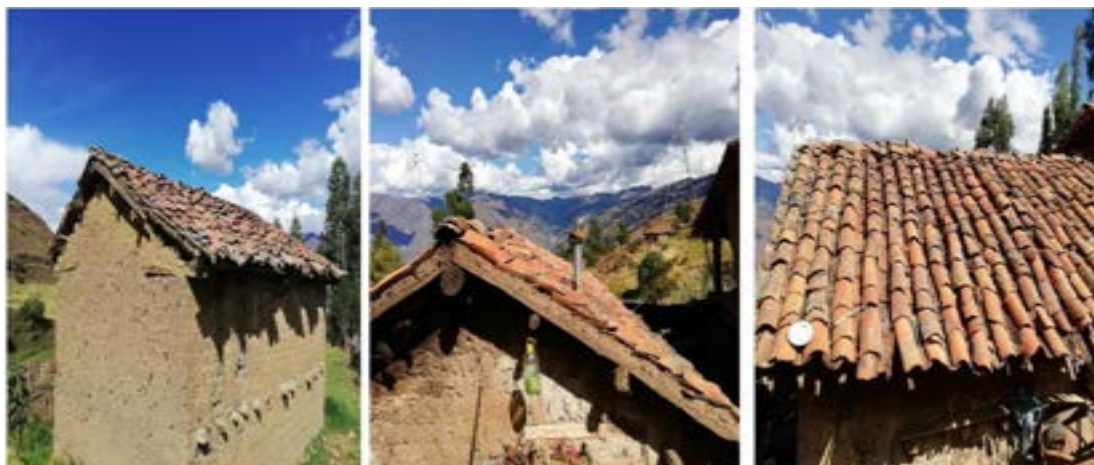
Las estructuras del tejado de estas casas están hechas principalmente de chapa ondulada. Además, cuentan con diferentes tipos de vigas, utilizando por ejemplo ratán o listones de madera. Estas vigas también sirven para conectar estos muros de adobe.

**Figura 8. Viviendas típicas de adobe en Canrash.**

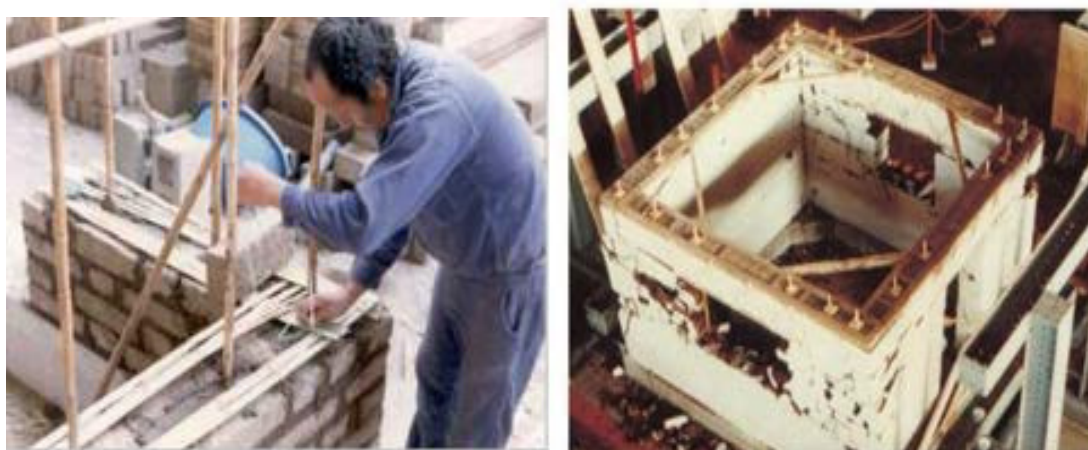
Las técnicas de refuerzo con caña en casas de adobe incluyen la colocación horizontal y vertical de barras de acero que, junto con las vigas del techo, evitan la separación de las paredes en las esquinas. (Ottazzi et al., 1989).

**Figura 9. Refuerzo con caña (Blondet y Villa García, 2002; Blondet et al., 2011).**

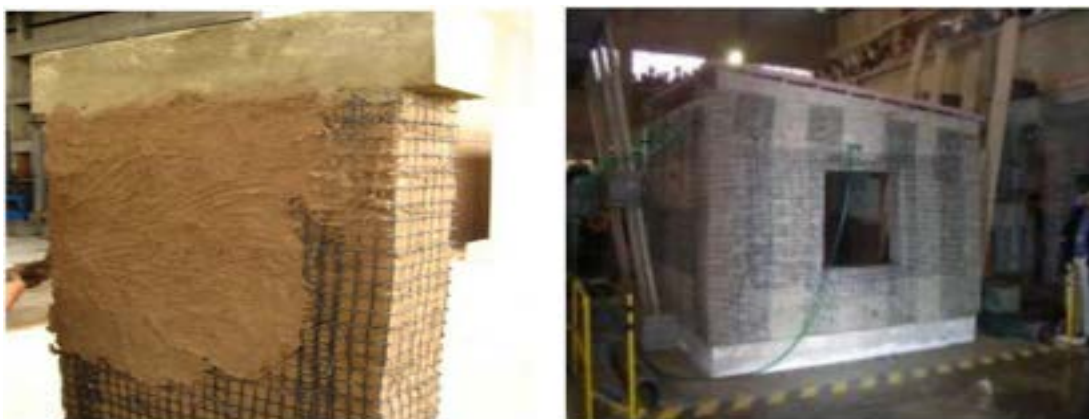
La geonet y el adobe se fijan mediante cuerdas que se pasan a través del muro y se colocan en juntas de mortero debajo de la estructura del muro. La conexión debe completarse enluciendo las paredes con una geored embarrada. (Solís et al., 2015).

Figura 10 – Refuerzo con geomalla (Blondet et al., 2006; Solís et al., 2015)

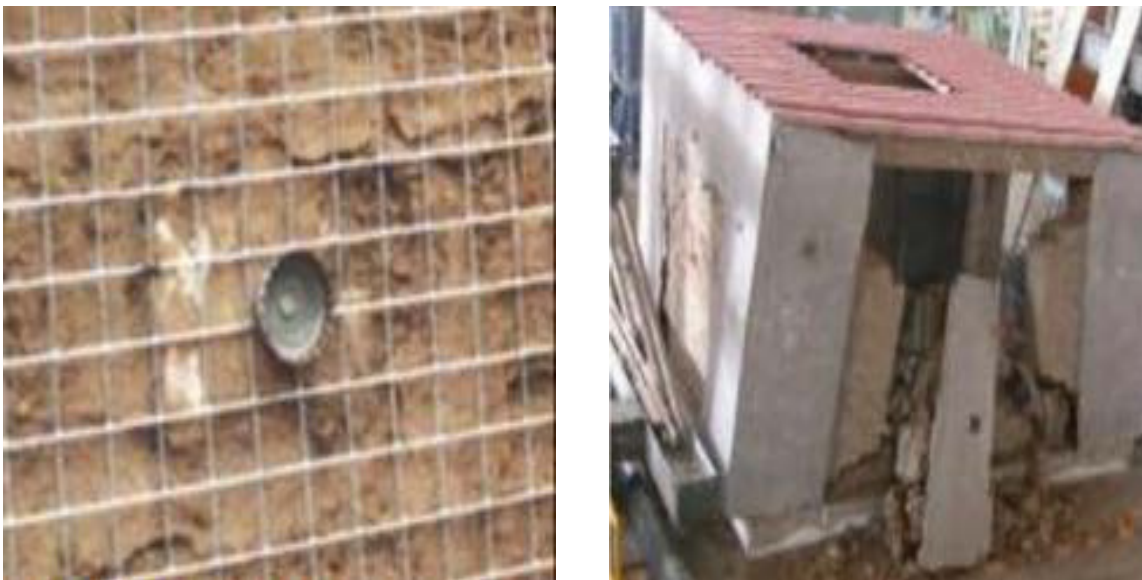
La rejilla se instalará a través de las paredes a ambos lados del revestimiento. Además, la rejilla debe fijarse a la pared mediante tablas, astillas o hojalata. También es necesario cubrir la rejilla con mortero. Este revestimiento protegerá la rejilla de la humedad y mejorará el rendimiento del muro contra tensiones cortantes sísmicas en el plano. (Torres & Jorquera, 2018).

**Figura 11. Refuerzo con malla Electrosoldada (Torrealva y Acero, 2005; San Bartolomé, 2013)**

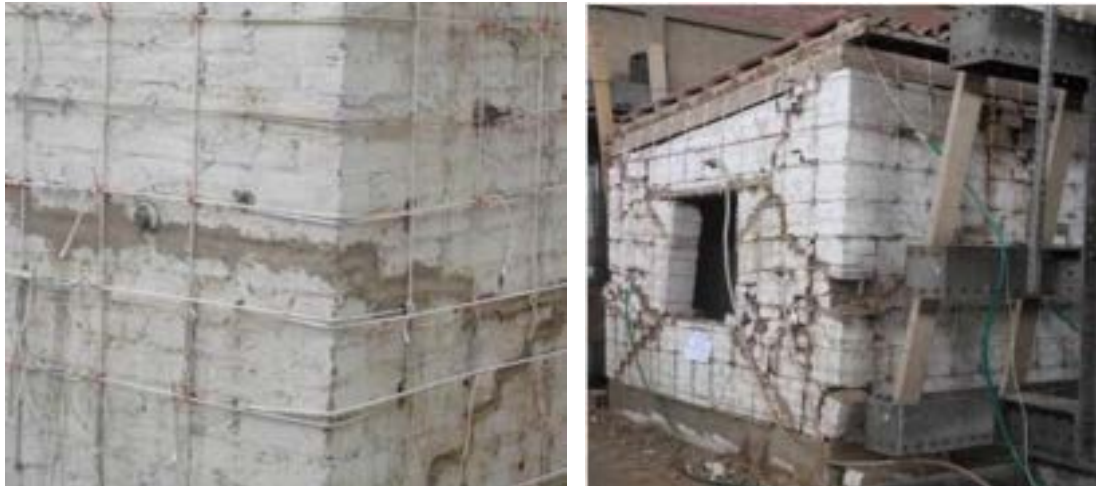
El prototipo probado bajo una fuerte excitación dinámica fue protegido por una combinación apropiada de refuerzo de cuerda de nailon e inyección de lodo líquido. Además, esta combinación mantiene la integridad estructural al evitar el movimiento excesivo. (Sosa y Soto, 2014).

**Figura 12. Refuerzo con malla de cuerda (Sosa y Soto, 2014)**

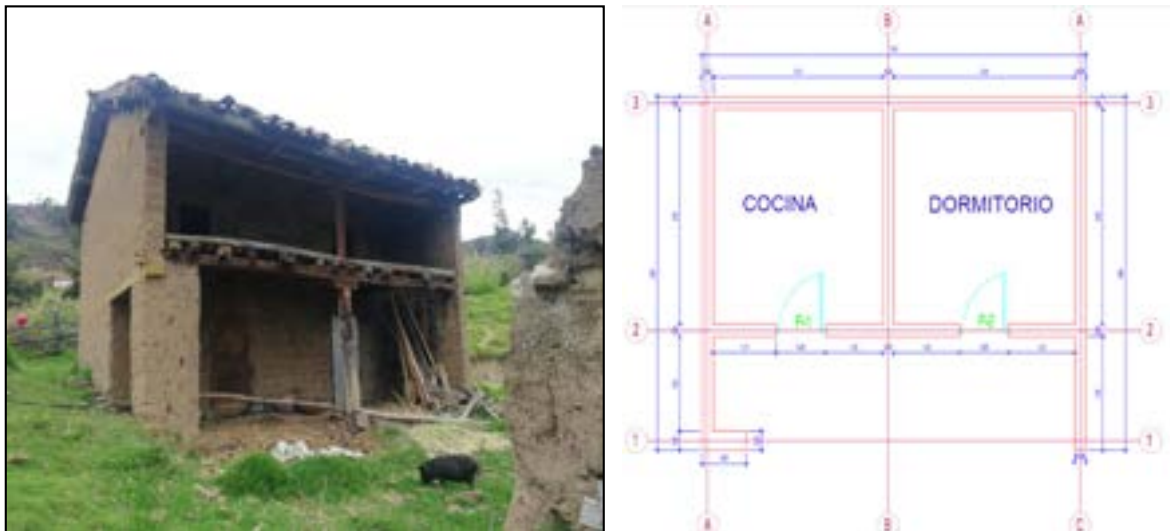
La vivienda muestreada N° 1, La estructura tiene más de 70 años y presenta una casa de adobe de dos pisos típica del pueblo de Kamlas. Al observar fotografías y diagramas de casas de dos pisos, la planta es cuadrada.

Figura 15. Casa muestreada N° 1: vista frontal y esquema de planta de la casa.

La casa consta de muros de adobe con un espesor promedio de 0,11 m a 0,15 m. En general, el espesor de los muros de la casa (excluyendo la fachada y la altura de estos

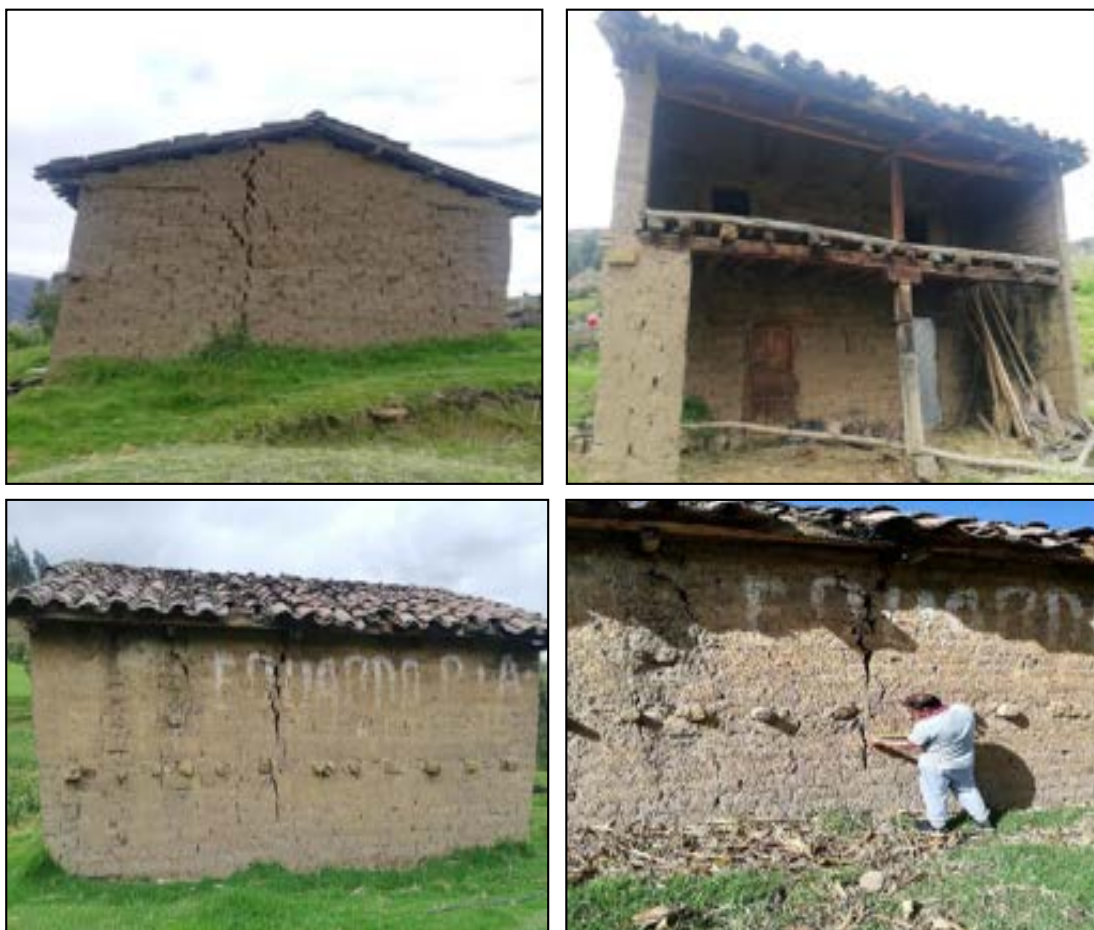
La casa ha sido objeto de extensos trabajos de restauración desde su construcción, especialmente en los últimos 70 años, pero gran parte de ellos se han centrado en los aspectos estéticos de la estructura. La inspección visual reveló grietas importantes en algunos de los muros de adobe, principalmente en la parte trasera. El daño más significativo encontrado (Fig. 16) fue una abertura en la pared trasera y una grieta diagonal de 2,5 cm de espesor en la pared trasera. Además, en los elementos de madera se encontraron signos de desviaciones y ataques de devoradores de madera.

**Figura 16. Algunas de las patologías más resaltantes en la vivienda N° 1.**

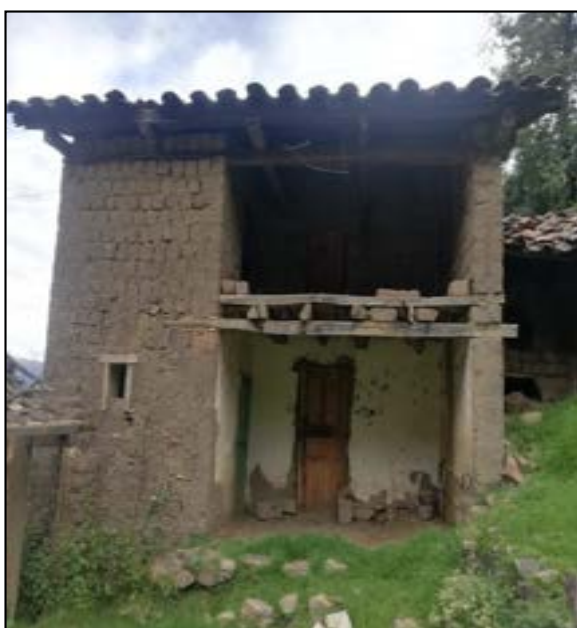
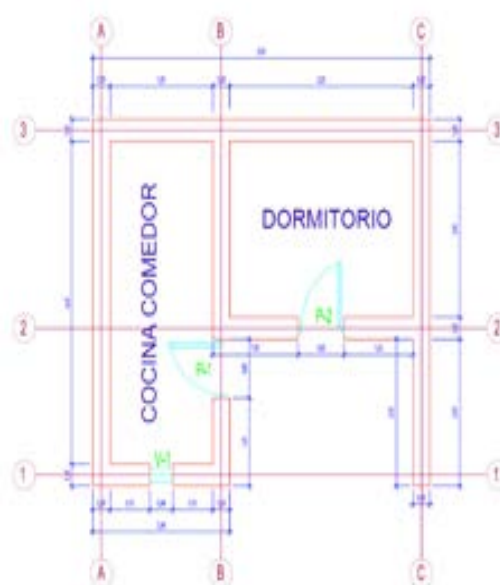
La estructura de la Casa de Pruebas No. 2 tiene más de 70 años. Puedes ver que las casas de Kamlash Town tienen más de 70 años. En esta zona se realiza la autoconstrucción y el principal material de construcción de las casas es el ladrillo de adobe. Las casas son de planta rectangular y sus cimientos son de pozos de barro y piedra. El tamaño promedio del adobe es de 40x20x10 cm. Los muros no tienen elementos de amarre ni vigas de collarín. El espesor del yeso es de 20 a 30 mm. Finalmente, el techo es de vigas y se coloca sobre muros de adobe. El techo está hecho de tejas de barro cocido dispuestas en forma de "manta".

**Figura 17. Casa muestreada N° 2: vista frontal y esquema de planta de la casa.**

La casa consta de muros de adobe con un espesor promedio de 0,11 m a 0,15 m. En general, el espesor de los muros de la casa (excluyendo la fachada y la altura de estos muros es de 5 m). Las paredes laterales se pueden conectar con vigas de madera distribuidas por toda la casa. Además, los costados y frente cuentan con columnas de madera con núcleos de adobe revestidos con mampostería de piedra. la estructura del techo consta de frontones.

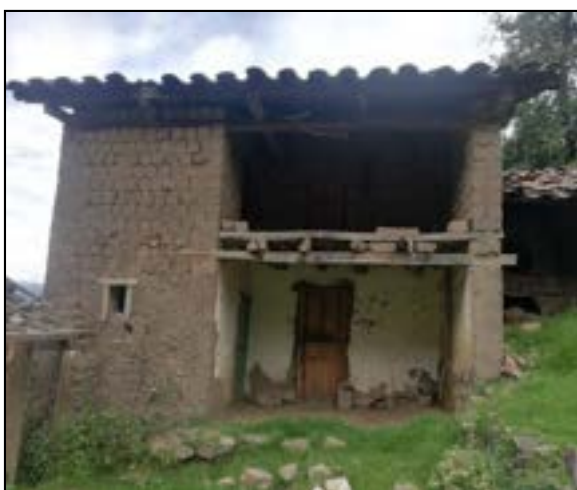
La casa ha sido objeto de extensos trabajos de restauración desde su construcción, especialmente en los últimos 70 años, pero gran parte de ellos se han centrado en los aspectos estéticos de la estructura. La inspección visual reveló grietas importantes en algunos de los muros de adobe, principalmente en la parte trasera. El daño más importante encontrado fue una abertura en la pared trasera y una grieta diagonal de 2,5 cm de espesor en la pared trasera. Además, en los elementos de madera se encontraron signos de desviaciones y ataques de devoradores de madera.

**Figura 18. Algunas de las patologías más resaltantes en la vivienda N° 2.**

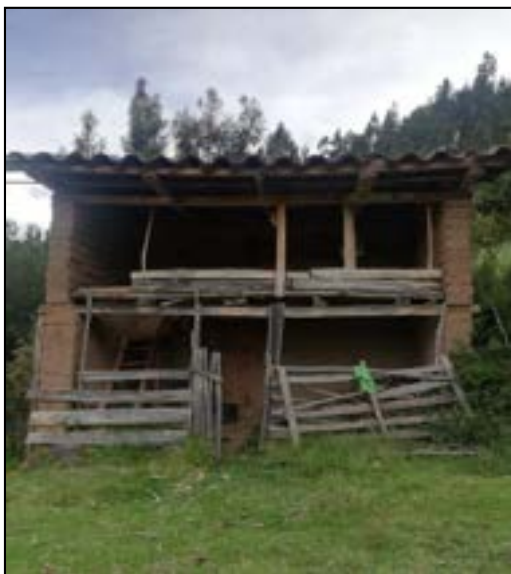
La estructura de la Casa de Pruebas No. 3 tiene más de 50 años. El tamaño del adobe utilizado en la casa modelo es de 30x20x10 cm. Los ladrillos de adobe no están hechos de paja ni piedras pequeñas. El mortero utilizado se elabora con la misma tierra con la que se elabora el adobe, con el agregado de paja en algunos casos. El grosor de la costura gris suele ser de 2 cm. Los cimientos son de piedra y mortero de arcilla. La profundidad mínima para utilizar cimientos es de 0,7 a 1 metro. Estas casas cuentan con vigas sándwich de maderas colocadas sobre muros de adobe con la orientación más corta. El objetivo de estas vigas es transferir cargas verticales desde el entrepiso al muro.

La cubierta consta de vigas transversales primarias y secundarias y se cubre con tejas de barro.

Figura 19. Casa muestreada N° 3: vista frontal y esquema de planta de la casa.

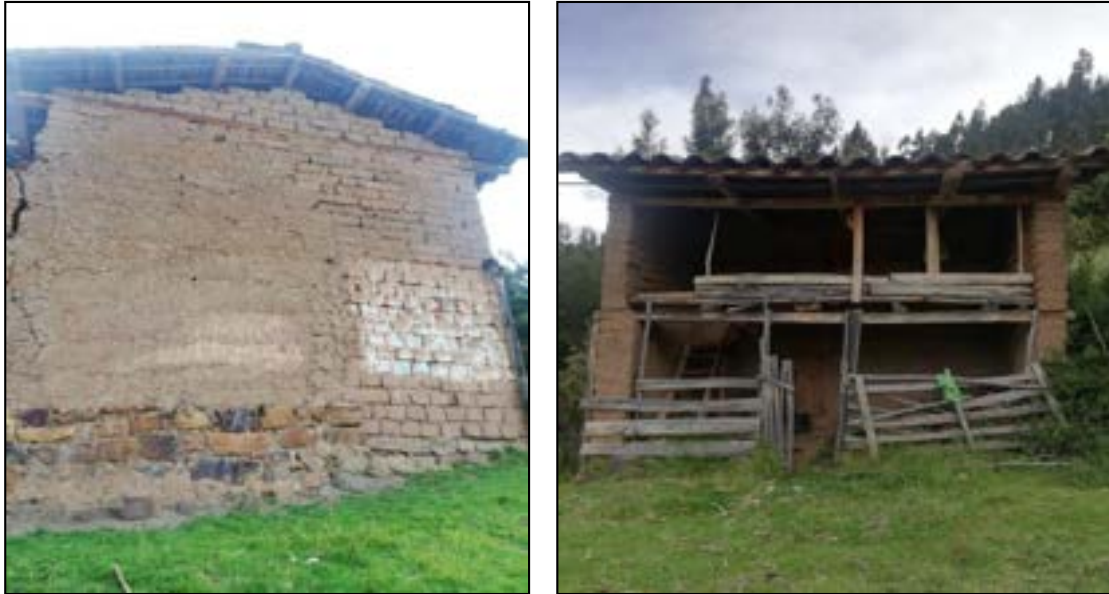
Desde que se construyó la casa, especialmente en los últimos 50 años, la casa ha sido objeto de extensos trabajos de restauración, pero la mayor parte fue por los aspectos estéticos de la estructura. La inspección visual reveló grietas importantes en algunos de los muros de adobe, principalmente en la parte trasera. El daño más importante encontrado fue una abertura en la pared trasera y una grieta diagonal de 2,5 cm de espesor en la pared trasera. Además, en los elementos de madera se encontraron signos de desviaciones y ataques de devoradores de madera.

**Figura 20. Algunas de las patologías más resaltantes en la vivienda N° 3.**

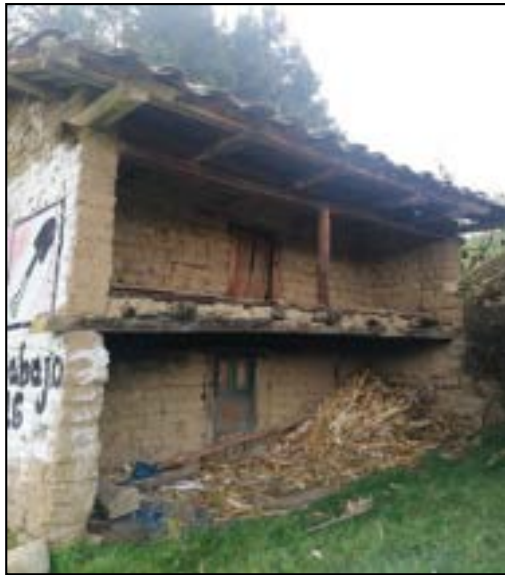
Casa de pruebas n°. 4, el edificio tiene más de 50 años. La casa de pruebas utilizó adobe como material de construcción principal debido a su bajo costo y construcción sencilla. Como resultado, se pueden encontrar casas de adobe de uno y dos pisos en toda el área. Los cimientos están hechos de piedras grandes y se utilizan piedras pequeñas en los cimientos para que las paredes tengan un espesor uniforme. Habitualmente las dimensiones del adobe utilizado para la construcción de viviendas son de 30x20x10 cm. El adobe está hecho de paja y materiales de canteras cercanas. El ancho del muro de adobe es de 0,20 m. Además, algunas casas utilizan vigas sándwich de madera sostenida por muros de adobe en la dirección más corta. El objetivo de estas vigas es transferir cargas verticales desde el entrepiso al muro. Debido a las fuertes lluvias que cayeron en la zona en enero, febrero y marzo, las casas tienen tejados "inclinados". La cubierta es de tejas de barro cocido apoyadas directamente sobre los muros.

Figura 21. Casa muestreada N° 4: vista frontal y esquema de planta de la casa.

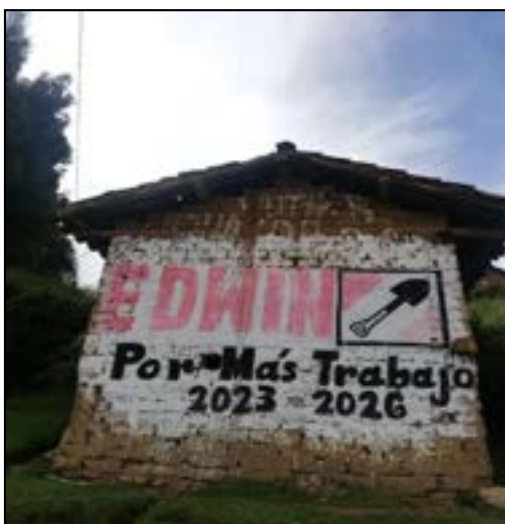
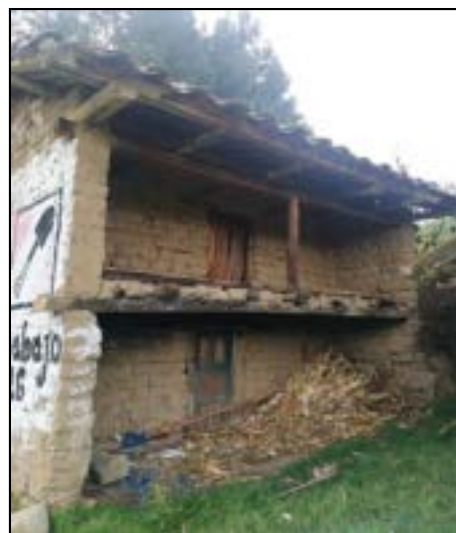
Desde que se construyó la casa, especialmente en los últimos 50 años, la casa ha sido objeto de extensos trabajos de restauración, pero la mayor parte fue por los aspectos estéticos de la estructura. La inspección visual reveló grietas importantes en algunos de los muros de adobe, principalmente en la parte trasera. El daño más importante encontrado fue una abertura en la pared trasera y una grieta diagonal de 2,5 cm de espesor en la pared trasera. Además, se encontraron signos de desviación y ataques devoradores de madera a elementos de madera.

Figura 22. Algunas de las patologías más resaltantes en la vivienda N° 4.

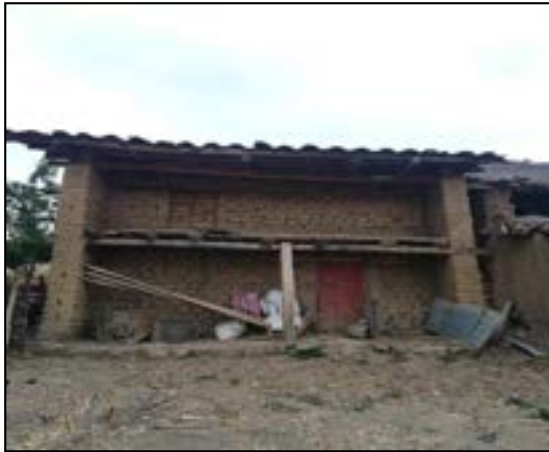
La estructura de la casa número 5 muestreada tiene más de 50 años. La casa consta de muros de adobe con un espesor promedio de 0.20m. En general, el espesor de las paredes de la casa es de 20 centímetros y la altura de estas paredes es de 8 m. Los muros laterales probablemente estaban conectados por vigas de madera distribuidas por toda la estructura, y el techo era de tejas de barro.

**Figura 23. Casa muestreada N° 5: vista frontal y esquema de planta de la casa.**

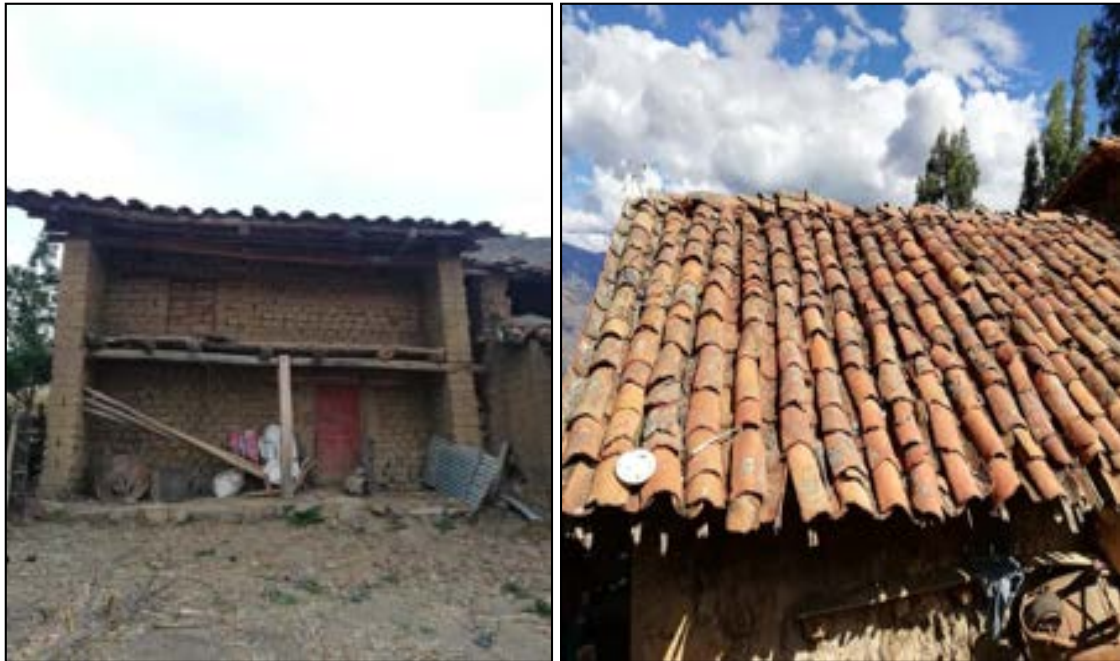
Desde que se construyó la casa, especialmente en los últimos 50 años, la casa ha sido objeto de extensos trabajos de restauración, pero la mayor parte fue por los aspectos estéticos de la estructura. La inspección visual reveló grietas importantes en algunos de los muros de adobe, principalmente en la parte trasera. El daño más notable encontrado (Fig. 24) fue una abertura en la pared trasera y una grieta diagonal de 1,5 cm de espesor en la pared trasera. Además, se encontraron signos de desviación y ataques devoradores de madera a elementos de madera.

**Figura 24. Algunas de las patologías más resaltantes en la vivienda N° 5.**
