**Vulnerabilidad sísmica de viviendas autoconstruidas en el A.  
H. Nueva Esperanza Mzs. B y C del distrito de Coishco – 2023**

**Tesis para obtener el título profesional de Ingeniero Civil**

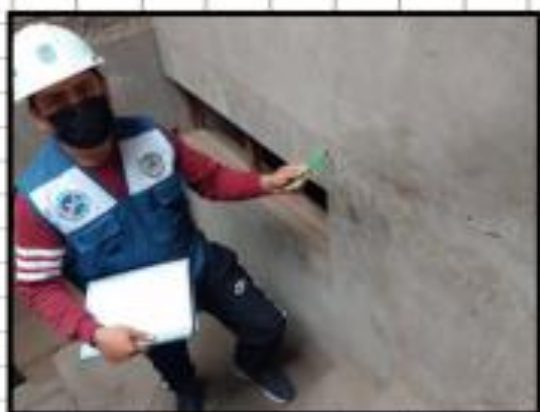
**GRIETAS EN LOS MUROS PRODUCTO DE LOS SISMOS**

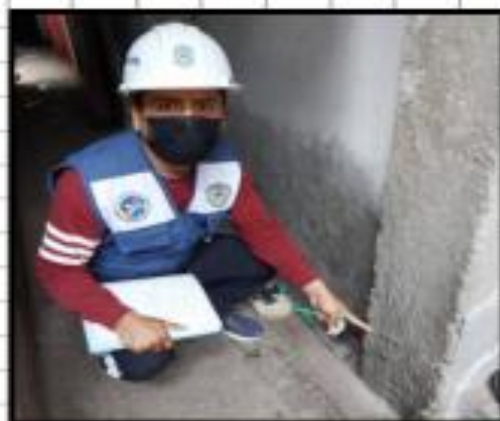
**MALA COMPACTACION EN EL VACIADO DE LOS ELEMENTOS**

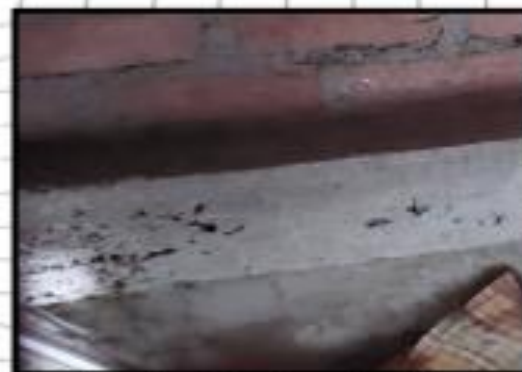
**MAS GRIETAS EN LOS ELEMENTOS ESTRUCTURALES**

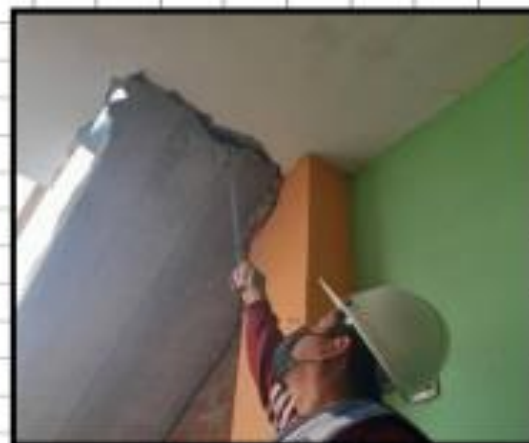
**MALA CONECCION DE LA ESCALERA  
CON LA VIGA CHATA - GRIETA DE GRAN**

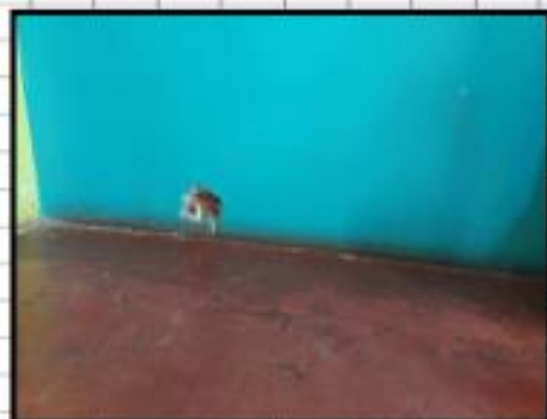
**PAREDES SIN PRESENCIA DE SALITRE  
EN TODA LA VIVIENDA**

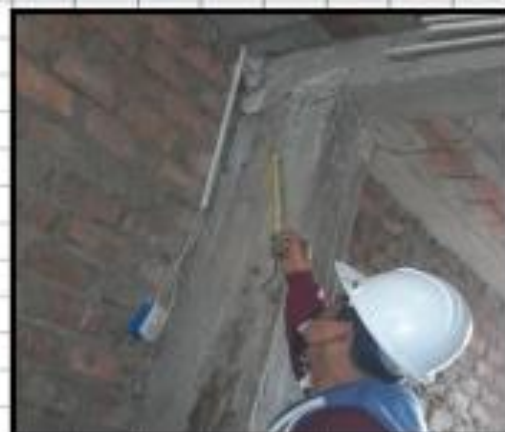
**GRIETAS EN LAS UNIONES DE COLUMNAS Y VIGAS**
