**“Vulnerabilidad sísmica de viviendas construidas de
manera informal en la Urb Barrio Pedregal – Huaraz -
Ancash”**

Tesis para obtener el título profesional de ingeniería civil

Lunarejo Luna Jhonatan Brayan

Huaraz – Perú

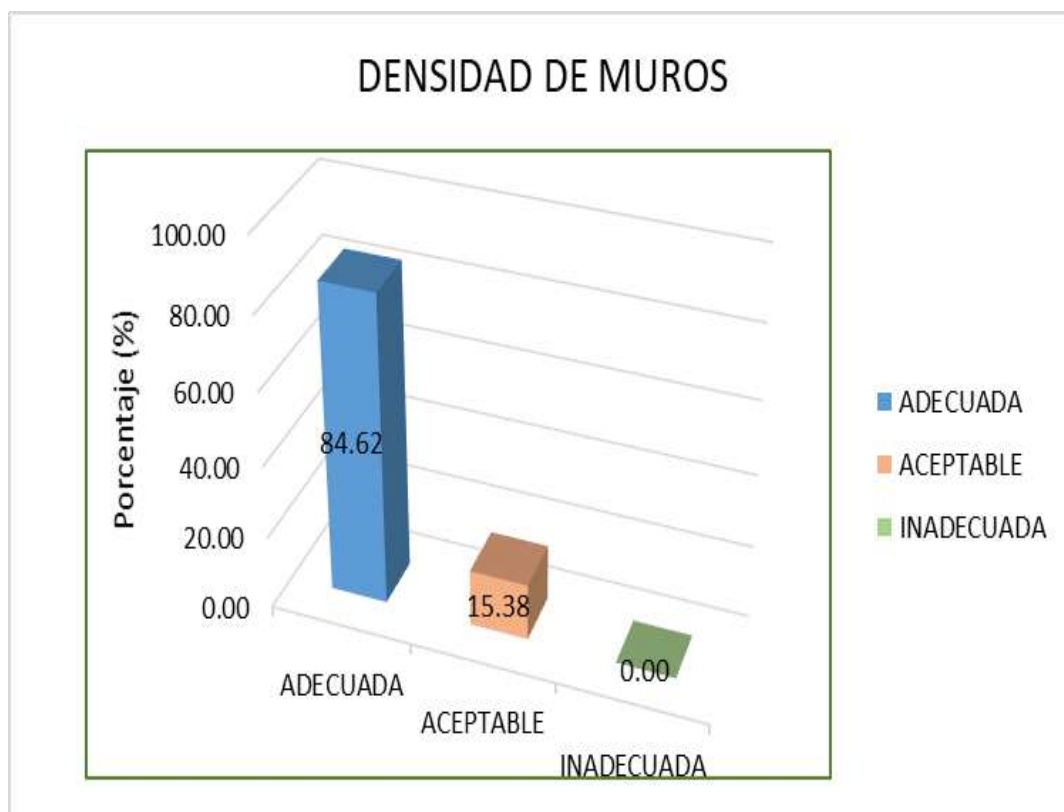
DENSIDAD DE MUROS	N° DE VIVIENDAS	TOTAL %
ADECUADA	11	84.62
ACEPTABLE	2	15.38
INADECUADA	0	0.00
TOTAL	13	100.00

Figura 15. Se evidencia la densidad de las paredes.

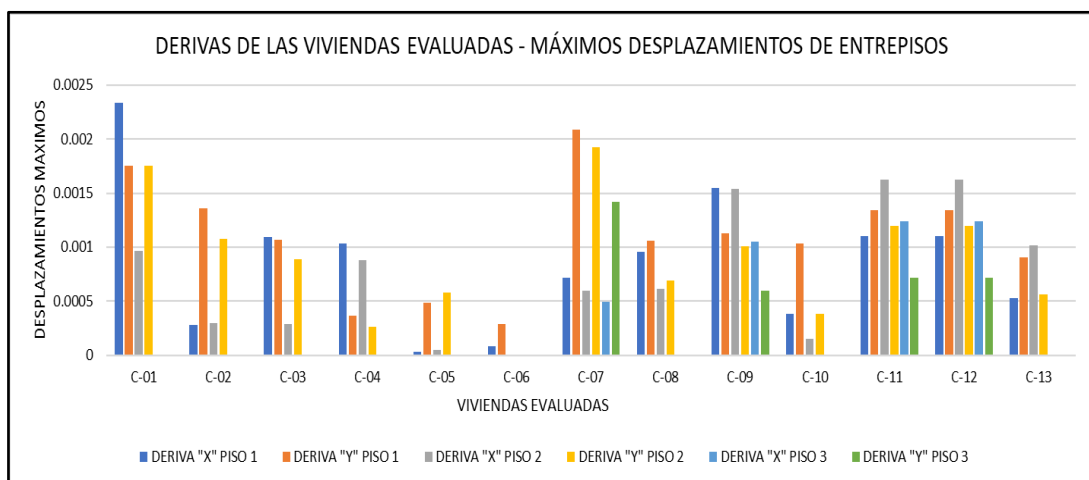
Figura 23. Derivas máximas de entre pisos.

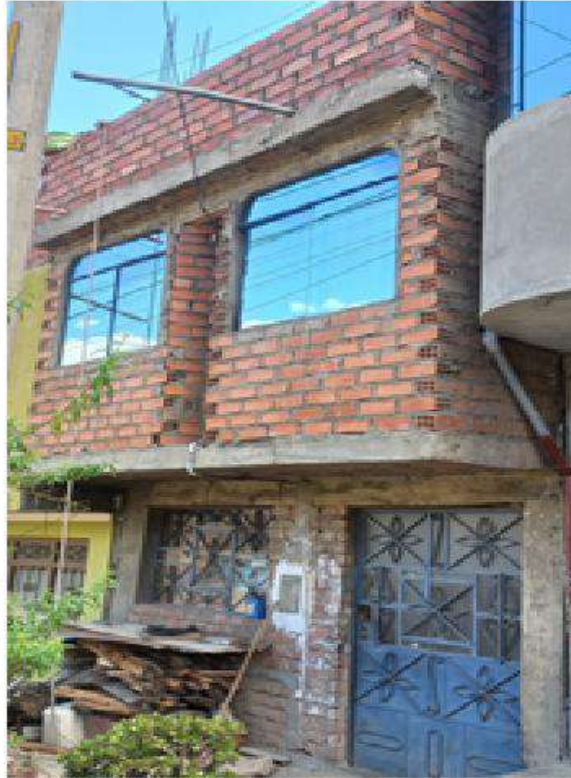
3. FOTOGRAFÍA DE LA VIVIENDA

La vivienda se encuentra en el Jr. Ravelo Rocado y Pasaje los Baurales, construida al intermedio. Como se puede observar, la conservación de la vivienda es buena, en cuanto a la estructura cuenta con muros de ladrillos pandeceto, en su estructura sísmica colindantes con otras viviendas, también se observa muros cigretados, aceros expuestos en columnas, con lo que se concluye que la masa de obra fue de mala calidad.

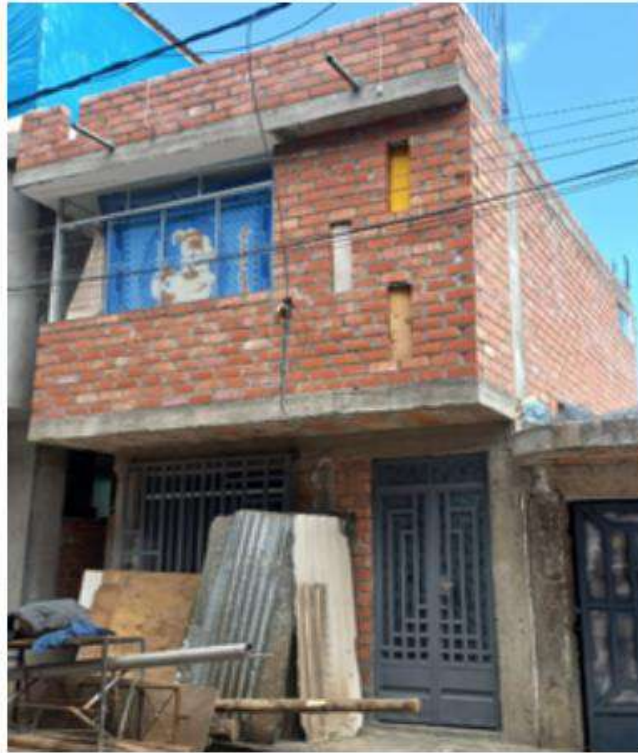
3. FOTOGRAFÍA DE LA VIVIENDA

La vivienda se encuentra en el pasaje serrano
enfrente y tiene una conservación de la
vivienda Buena, Presenta cercos expuestos
de columnas, las estas columnas de muros
amplia y con respecto a la mano de obra
fue regular.

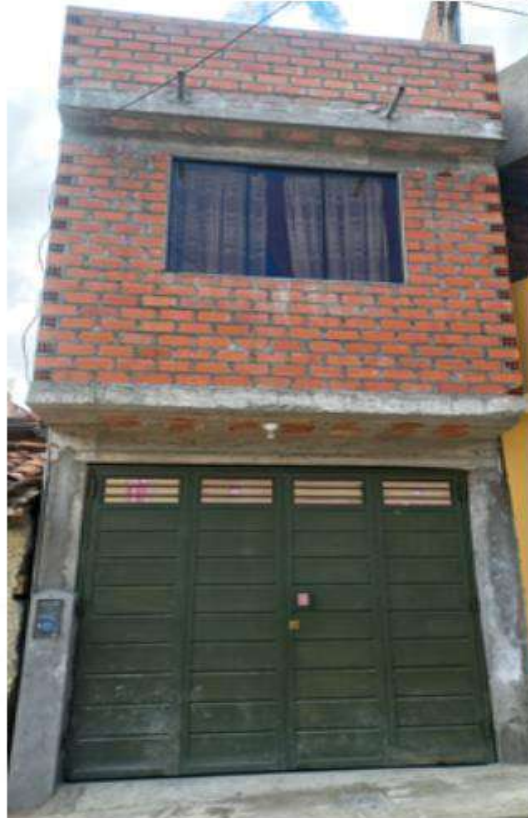
3. FOTOGRAFÍA DE LA VIVIENDA

La vivienda se encuentra en el Pasaje Esomano
solante, está ubicada en el intermedia, presenta
ligera variación de alturas, irregularidad de las
columnas, con respecto a la mano de
obra empleada fue regular.

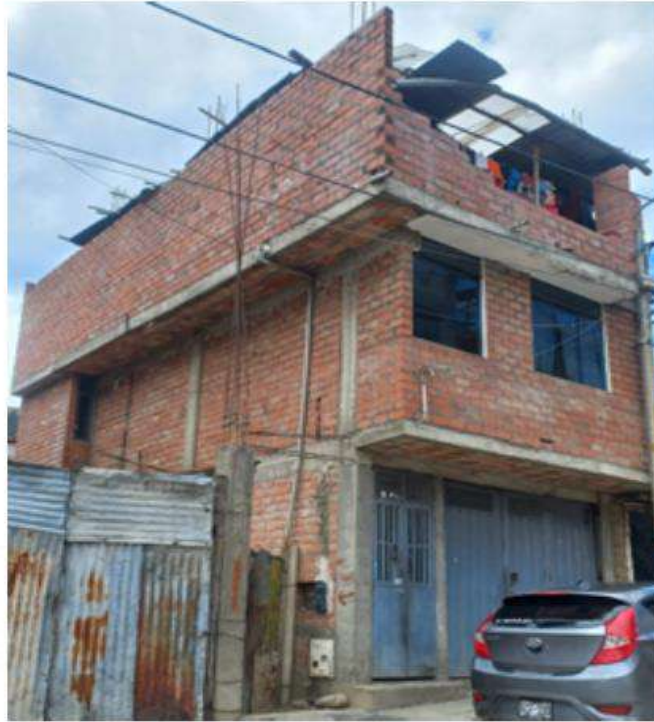
3. FOTOGRAFÍA DE LA VIVIENDA

La vivienda está ubicada en el Sr. Topac
Domas, se encuentra en un pedregal de suelo
suelto, las alturas de las pisos no concuerdan,
la conservación de la vivienda es regular, en
la estructura parte del armazón ya que
los ladrillos presentan grietas, muros
agrietados, mano de obra mala en los
criterios constructivos y de acabado.

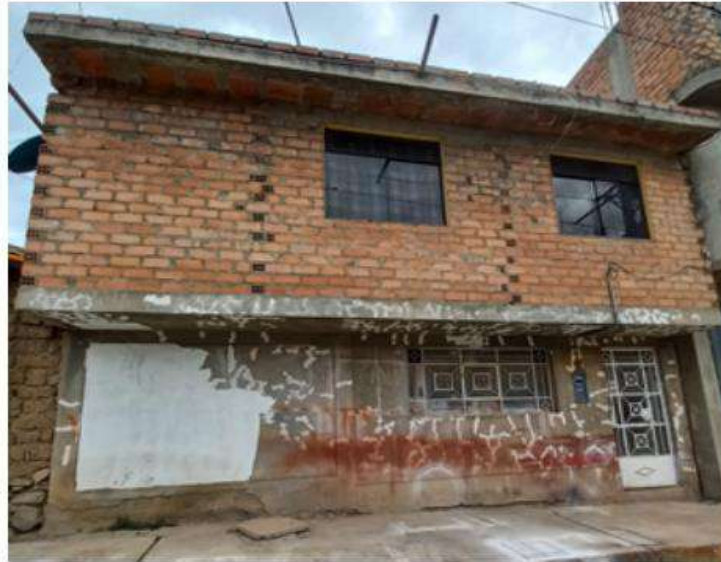
3. FOTOGRAFÍA DE LA VIVIENDA

La vivienda se encuentra ubicada en el Jr. Pampa Rocadro.
En cuanto a la ubicación se encuentra ubicada en
un lote mediano, las alturas de las pisos no coinciden,
concepción de la vivienda regular; en cuanto a
la estructura presenta irregularidades en las columnas,
tabiqueo no armado, uso de ladrillos en
degradación, la mano de obra empleada es
mala.

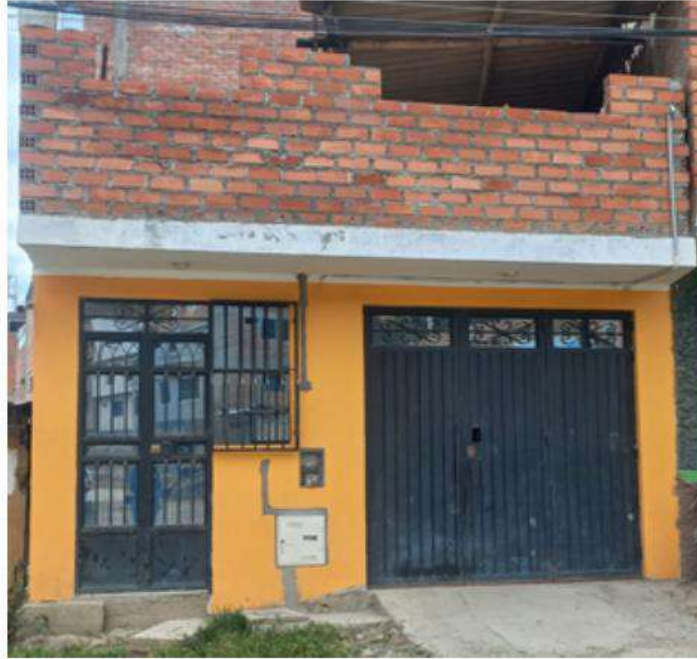
3. FOTOGRAFÍA DE LA VIVIENDA

La vivienda se encuentra ubicada en el Sr. Camara.
Se encuentra en una zona intermedia y no tiene
separación de las viviendas vecinas (separador de
pared), en la estructura se tiene muros portan-
tes de ladrillo pandereta, y que no es amastada,
la calidad de mano de obra regular.

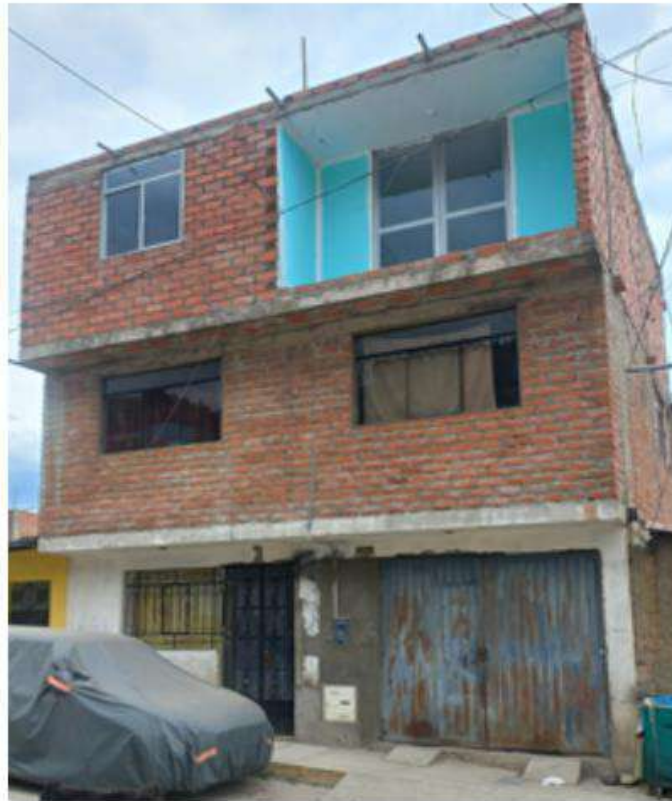
3. FOTOGRAFÍA DE LA VIVIENDA

La vivienda se encuentra ubicada en el Sr. Aija,
la ubicación de la vivienda es regular y la
estructuración se ve insuficiente de junta
sónica, Losa de techo a desnivel, Ladrillos
mal asentados, muros agrietada, la
mano de obra mala.

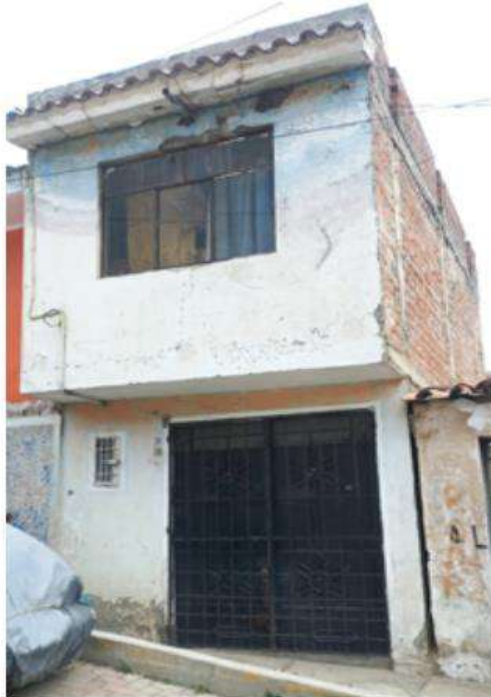
3. FOTOGRAFÍA DE LA VIVIENDA

La vivienda se encuentra ubicada en la Urb. Barrio Pedregal, en la zona de la Estación de Ferrocarril donde las alturas de pisos coinciden y conservación de vivienda regular, trabaje a armadura muros portantes de ladrillo puentes, presenta fisuras, armadura expuesta, la mano de mano de obra regular.

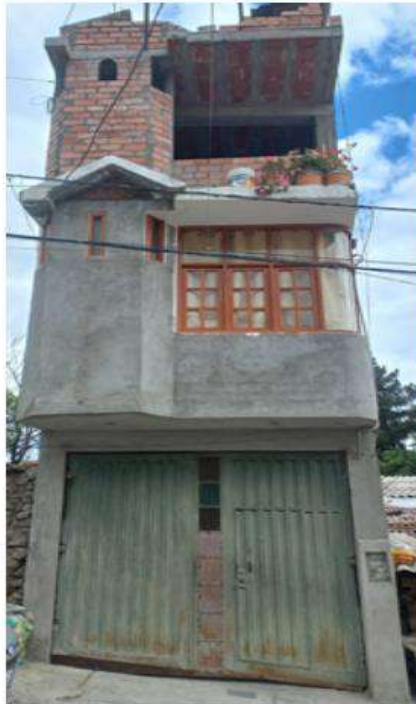
3. FOTOGRAFÍA DE LA VIVIENDA

La vivienda está ubicada en el Sr. Gabino Uribe, la vivienda se encuentra en una zona libre de colindantes. Presenta irregularidades en las dimensiones de las columnas, luz amplia entre columnas, la calidad de masa de obra regular.

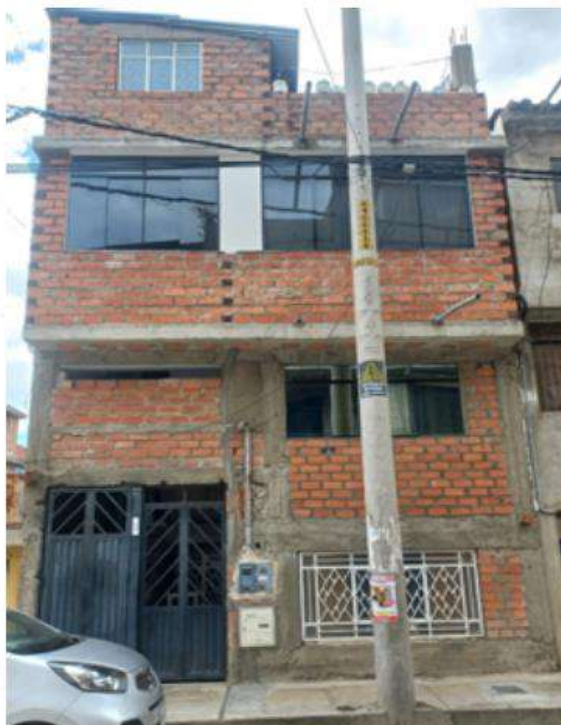
3. FOTOGRAFÍA DE LA VIVIENDA

La vivienda se encuentra ubicada en el Sr. Juan
este ban. Castromonte. Se encuentra ubicada
en una zona intermedia, próxima con separadores
Sismicos, fabricación no amestrada, conservación
de la vivienda Regular, la mano de obra
empleada es Regular.

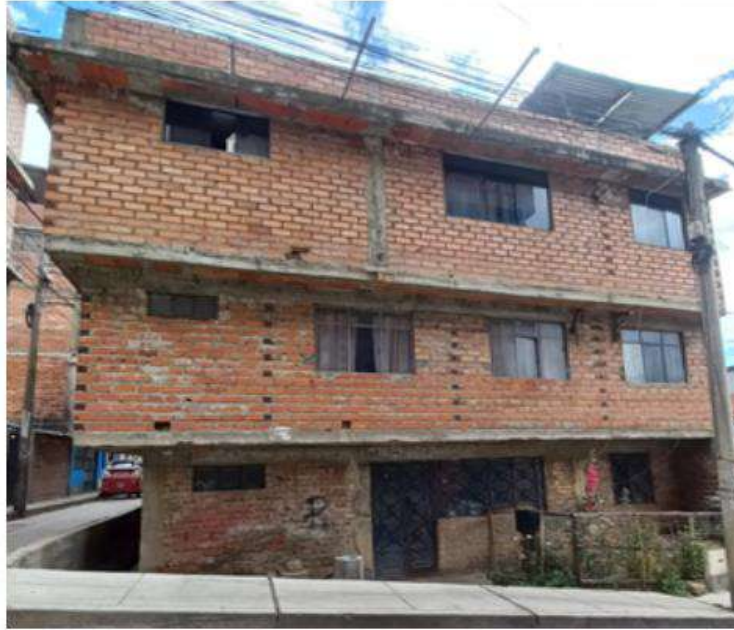
3. FOTOGRAFÍA DE LA VIVIENDA

La vivienda se encuentra ubicada en el pasaje
pe y alegre, la vivienda se encuentra en
la esquina, no presenta separadores sísmicos.
El estado de la vivienda es regular,
presenta muros con fisuras, la calidad
de mano de obra regular.

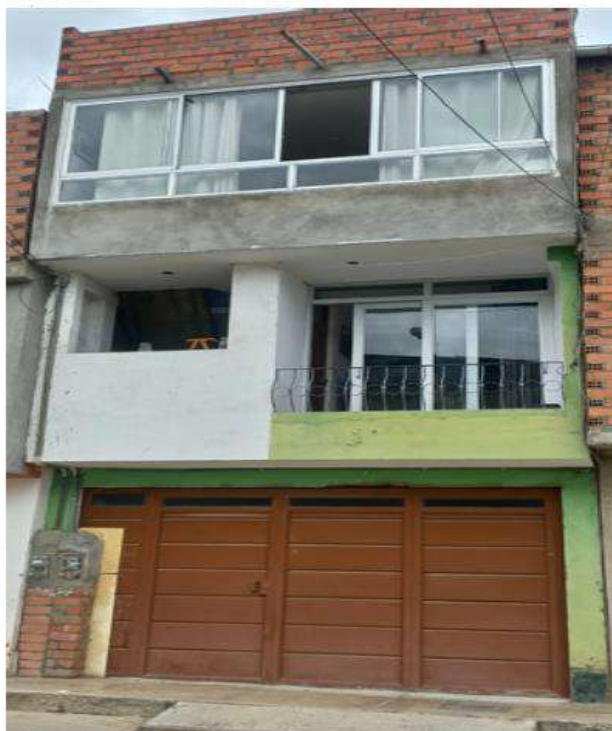
3. FOTOGRAFÍA DE LA VIVIENDA

La vivienda se encuentra obrada en el Sr. Pedro Coehachin. En cuanto a la estructura de concreto de techo, muro portante de ladrillo perimetral y conservación de la vivienda Regular. Calidad de mano de obra Regular.

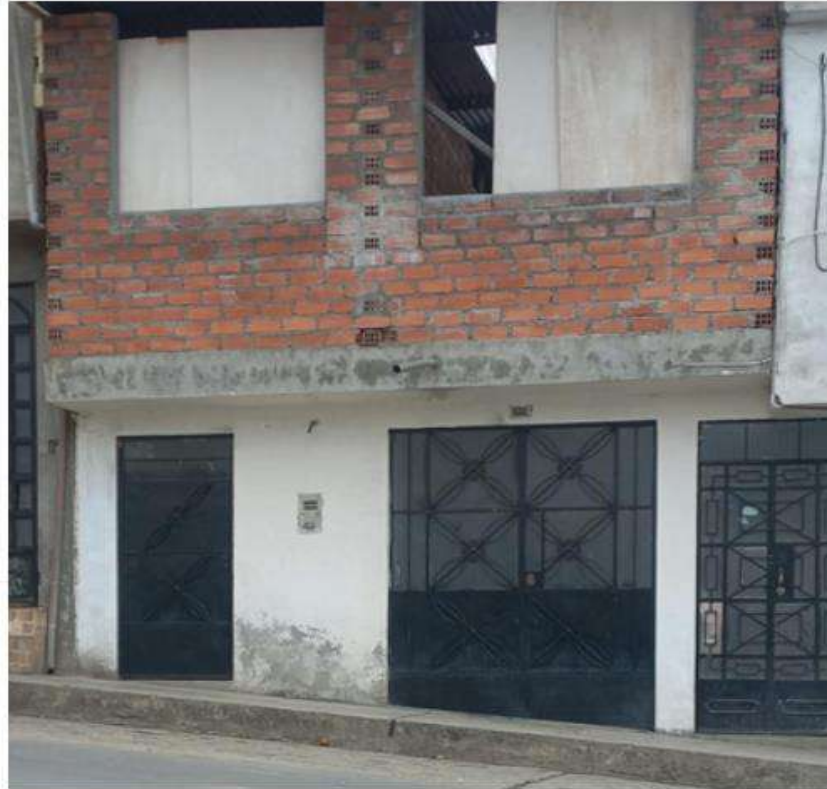
3. FOTOGRAFÍA DE LA VIVIENDA

la vivienda se encuentra ubicada en el Sr. Pedro Cochachin, se encuentra ubicada en una zona intermedia, conservación de la vivienda mala, no tiene o insuficiente junta sísmica, calidad de la mano de obra mala.

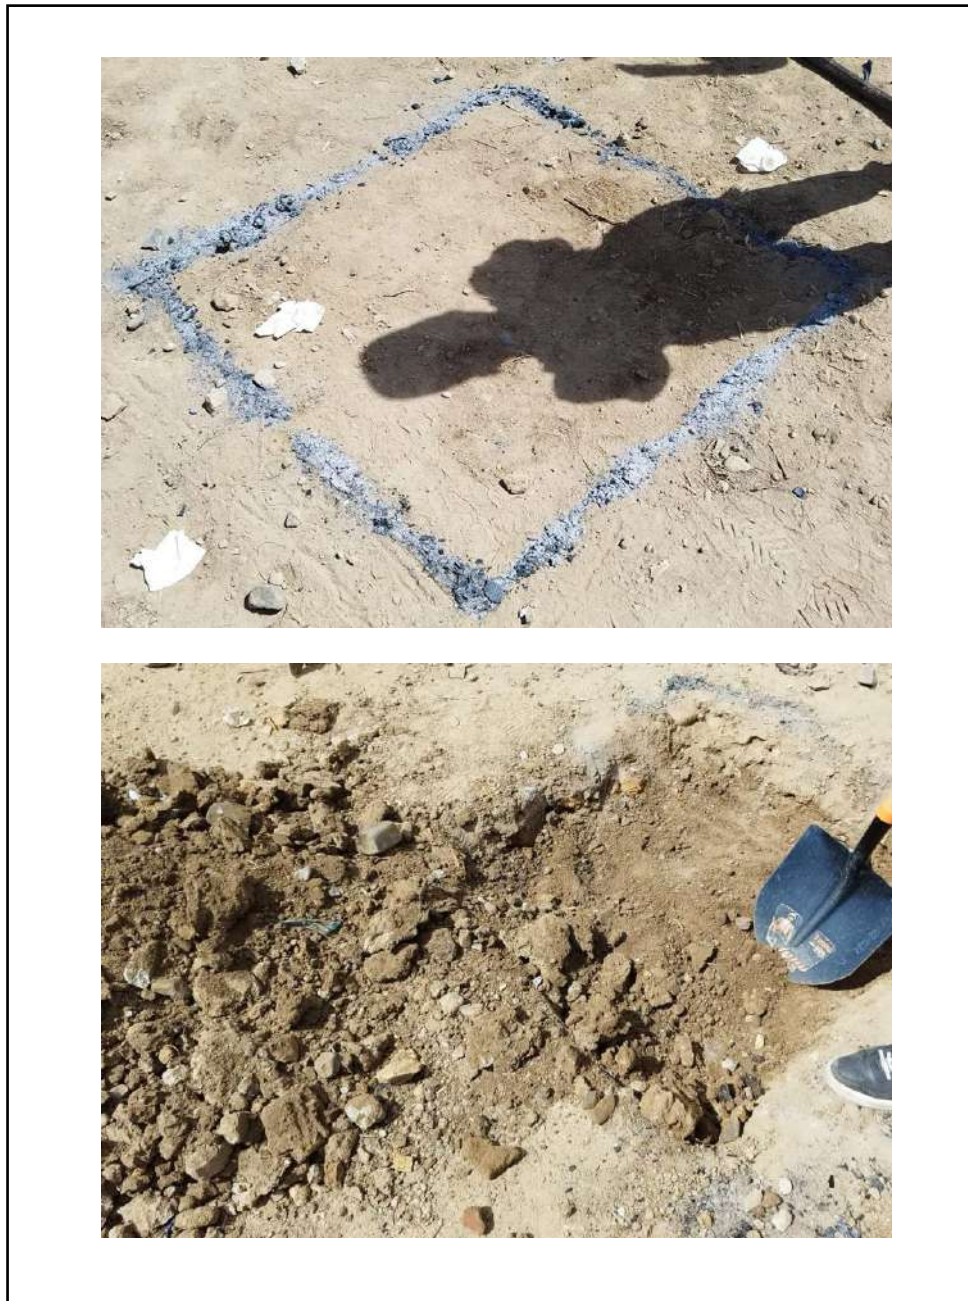
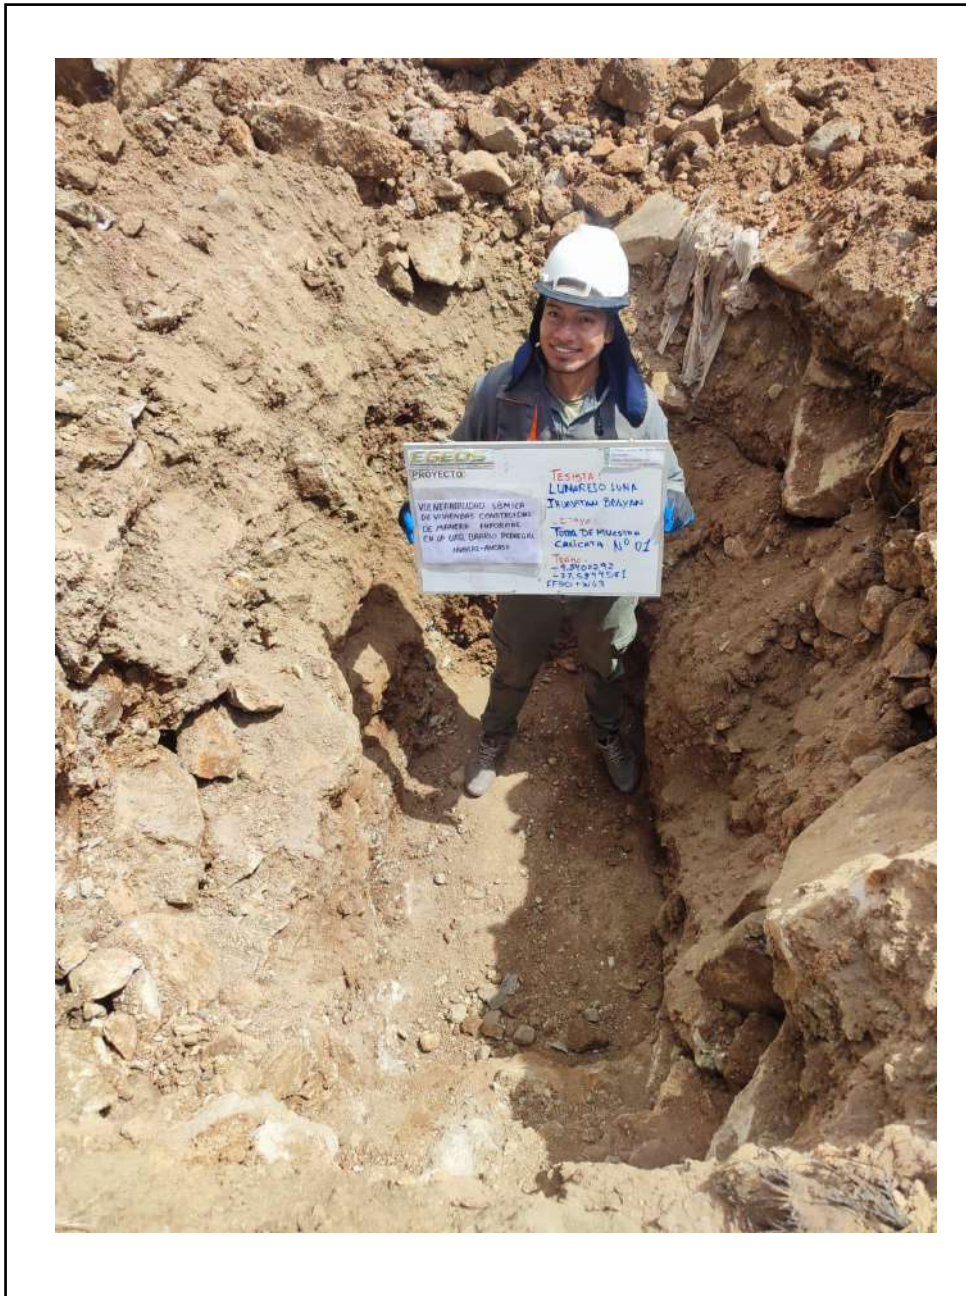
Figura 78. Fotografías del proceso de excavación de calicata.
