**“Vulnerabilidad sísmica de viviendas del AAHH. San Francisco de Asis - Chimbote aplicando el método de Benedetti & Petrini y Etabs”**

**Tesis para obtener el título profesional de Ingeniero Civil**

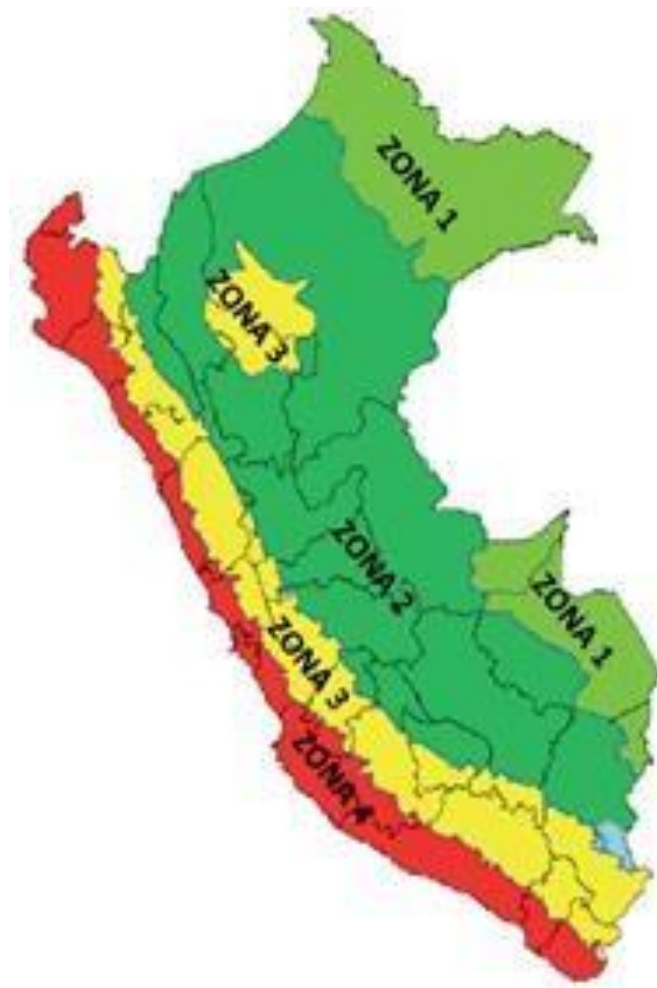
El Perú se encuentra ubicado en cuatro zonas de sismos que se observan seguidamente:

**Figura 5:** Mapa de zonas sísmicas.
