**Vulnerabilidad sísmica de las viviendas construidas en el P.J.  
Santa Cruz Distrito de Chimbote 2023.**

**Tesis para obtener el título profesional de Ingeniero Civil**

Vulnerabilidad sísmica de las viviendas construidas en el P.J. Santa Cruz, Distrito  
de Chimbote 2023.

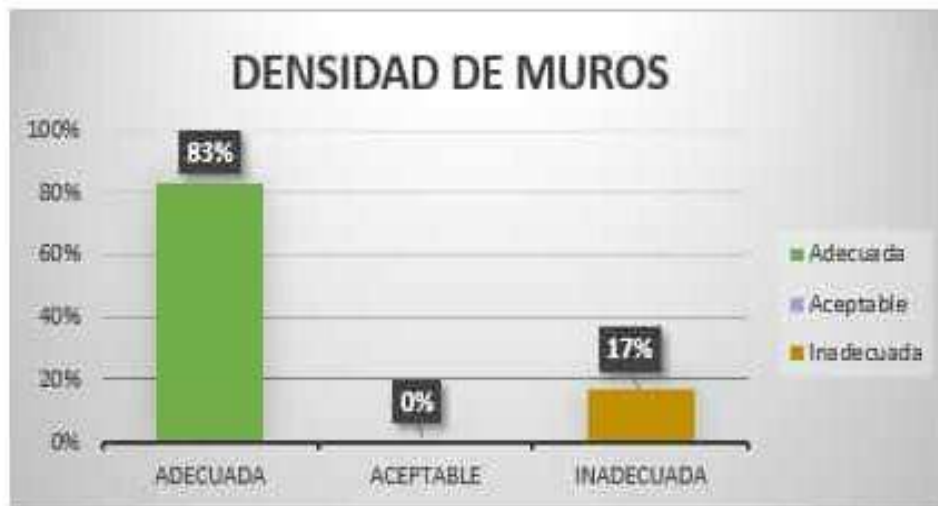
**Figura 10.** Densidad de muros

| Densidad de muros | Nº de Viviendas | Total % |
|---|---|---|
| Inadecuada | 2 | 17% |
| Total | 12 | 100% |

De acuerdo con esta verificación, se evidenció que el 100% de las viviendas no cumple con el valor mínimo de densidad de muros requerido por las normas técnicas para garantizar estabilidad frente a solicitaciones sísmicas. Esto indica una deficiencia estructural generalizada, lo cual incrementa el nivel de vulnerabilidad.

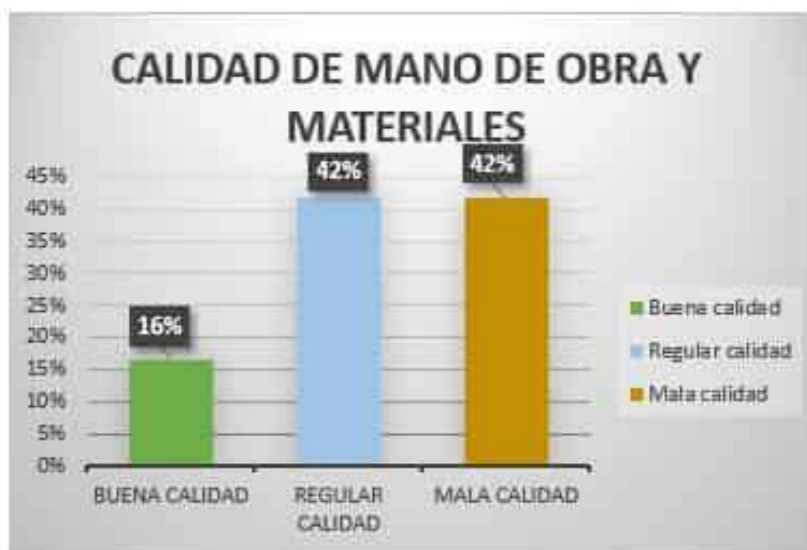
**Figura 11.** Calidad de mano de obra y materiales

| Calidad de mano de obra y materiales | Nº de Viviendas | Total % |
|---|---|---|
| Mala calidad | 5 | 42% |
| Total | 12 | 100% |

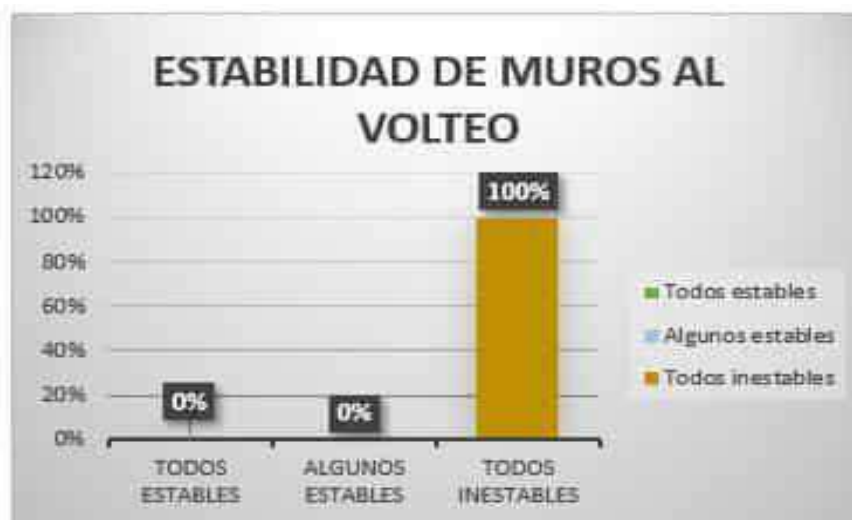
**Figura 12.** Estabilidad de muros al volteo

| ESTABILIDAD DE MUROS AL VOLTEO | | |
|---|---|---|
| Todos inestables | 12 | 100% |
| Total | 12 | 100% |
