UNIVERSIDAD SAN PEDRO
FACULTAD DE INGENIERIA
PROGRAMA DE ESTUDIOS DE INGENIERIA CIVIL

**“Análisis de la Vulnerabilidad Sísmica en viviendas en la
Urbanización El Carmen, Chimbote – 2023”**

Tesis para obtener el título profesional de Ingeniera Civil

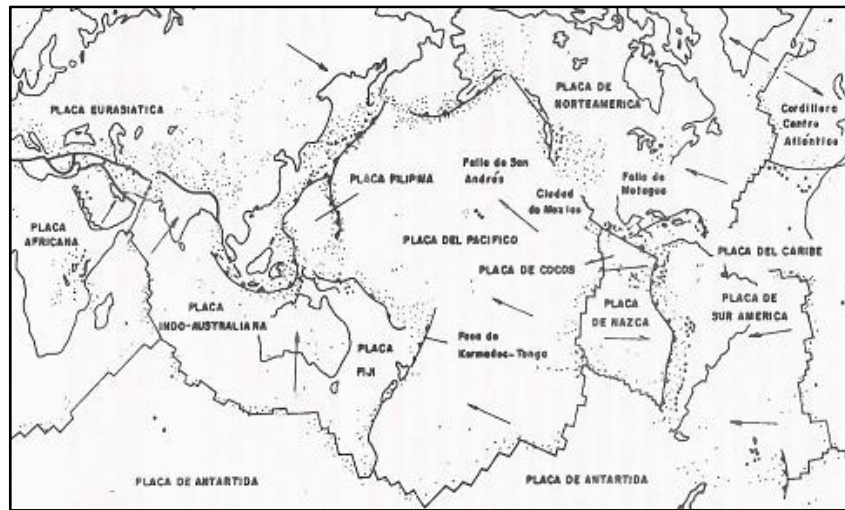
Figura N°03: Ilustración de las placas tectónicas y su conformación en la litosfera

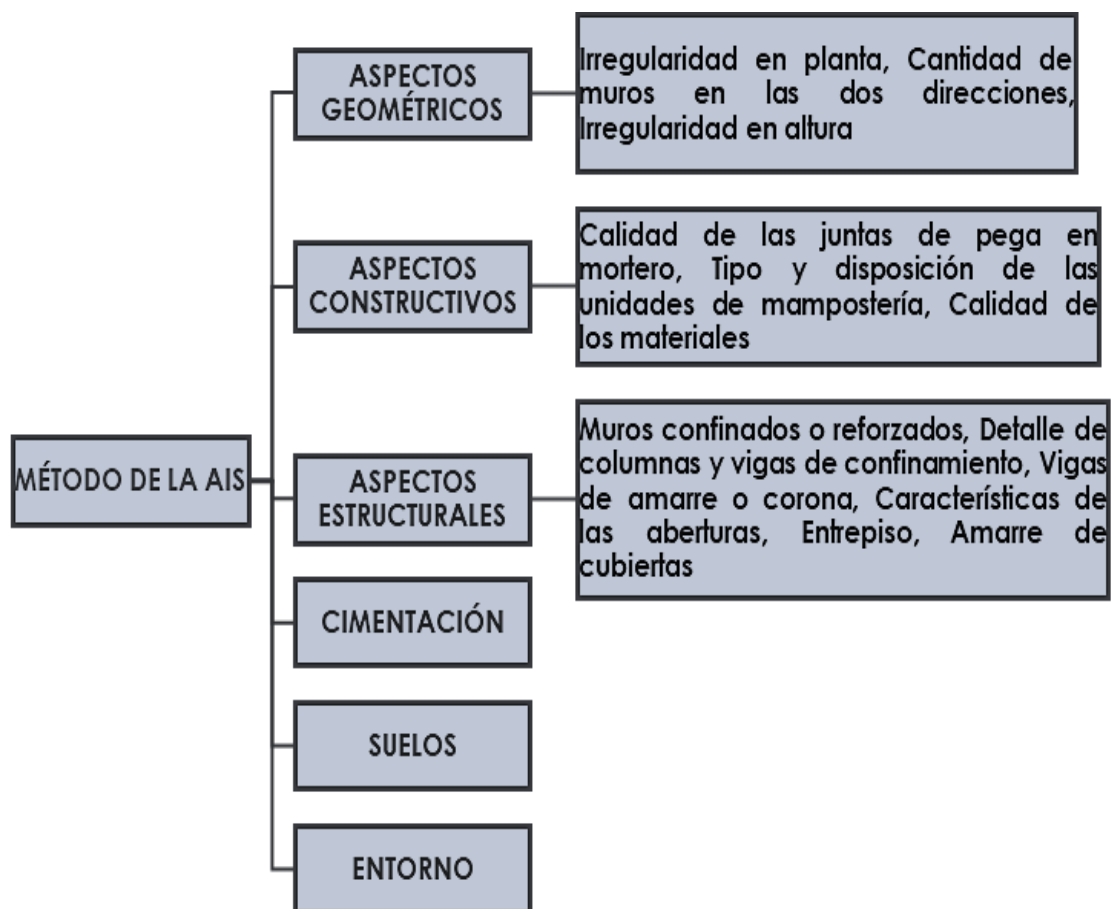
La vulnerabilidad general de la edificación depende el nivel de vulnerabilidad individual por cada aspecto (geométricos, constructivos, estructurales, cimentación, suelos y entorno). La calificación se efectúa en base a tres niveles: vulnerabilidad baja (1), vulnerabilidad media (2) y vulnerabilidad alta (3).

Figura N°9: Esquema general del método de la AIS

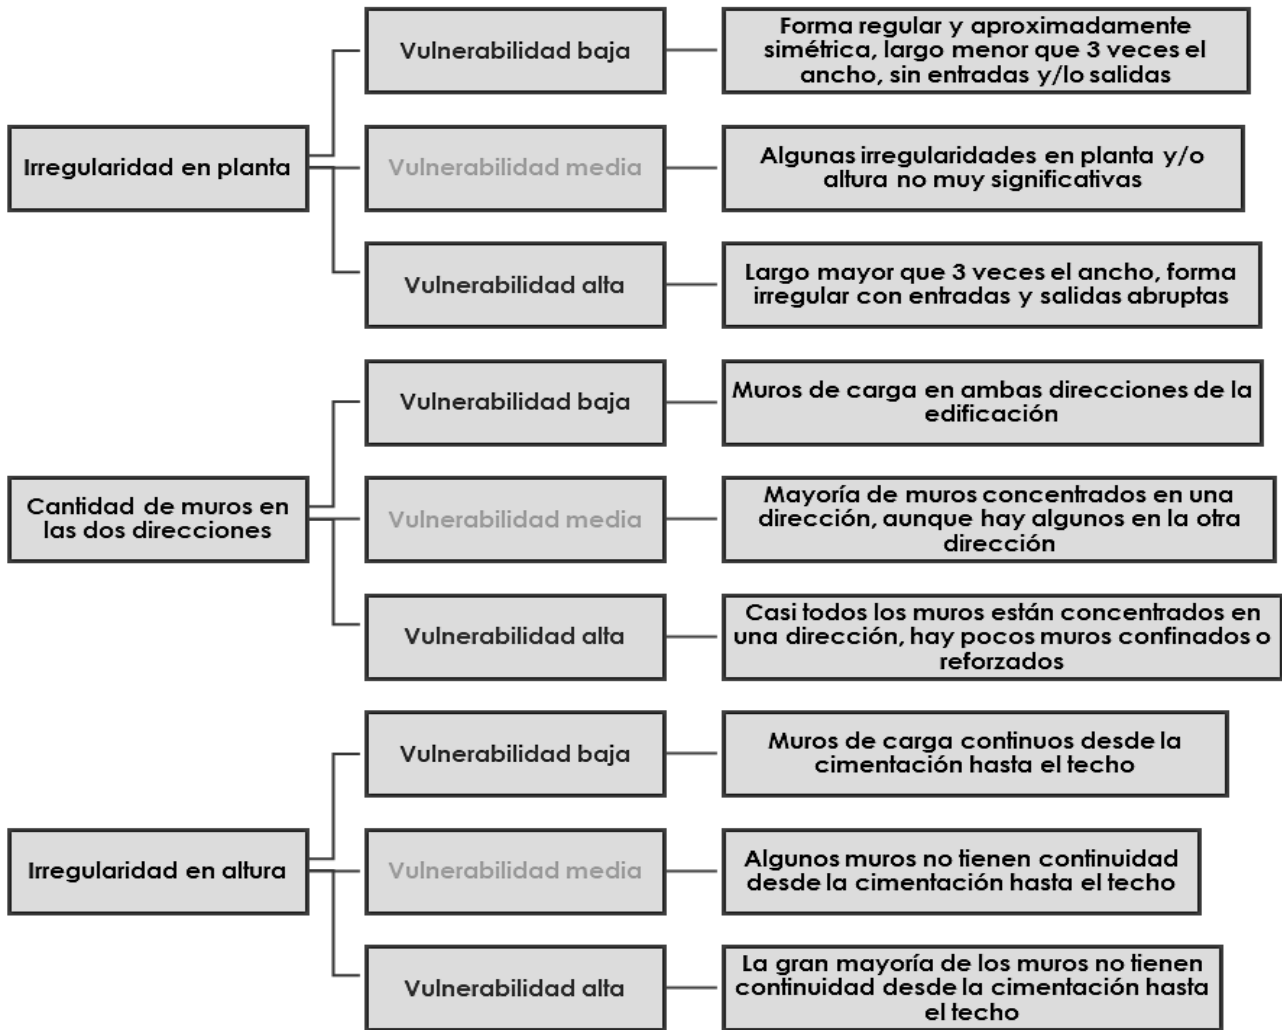
Figura N°10: Esquema de vulnerabilidad – Aspectos geométricos

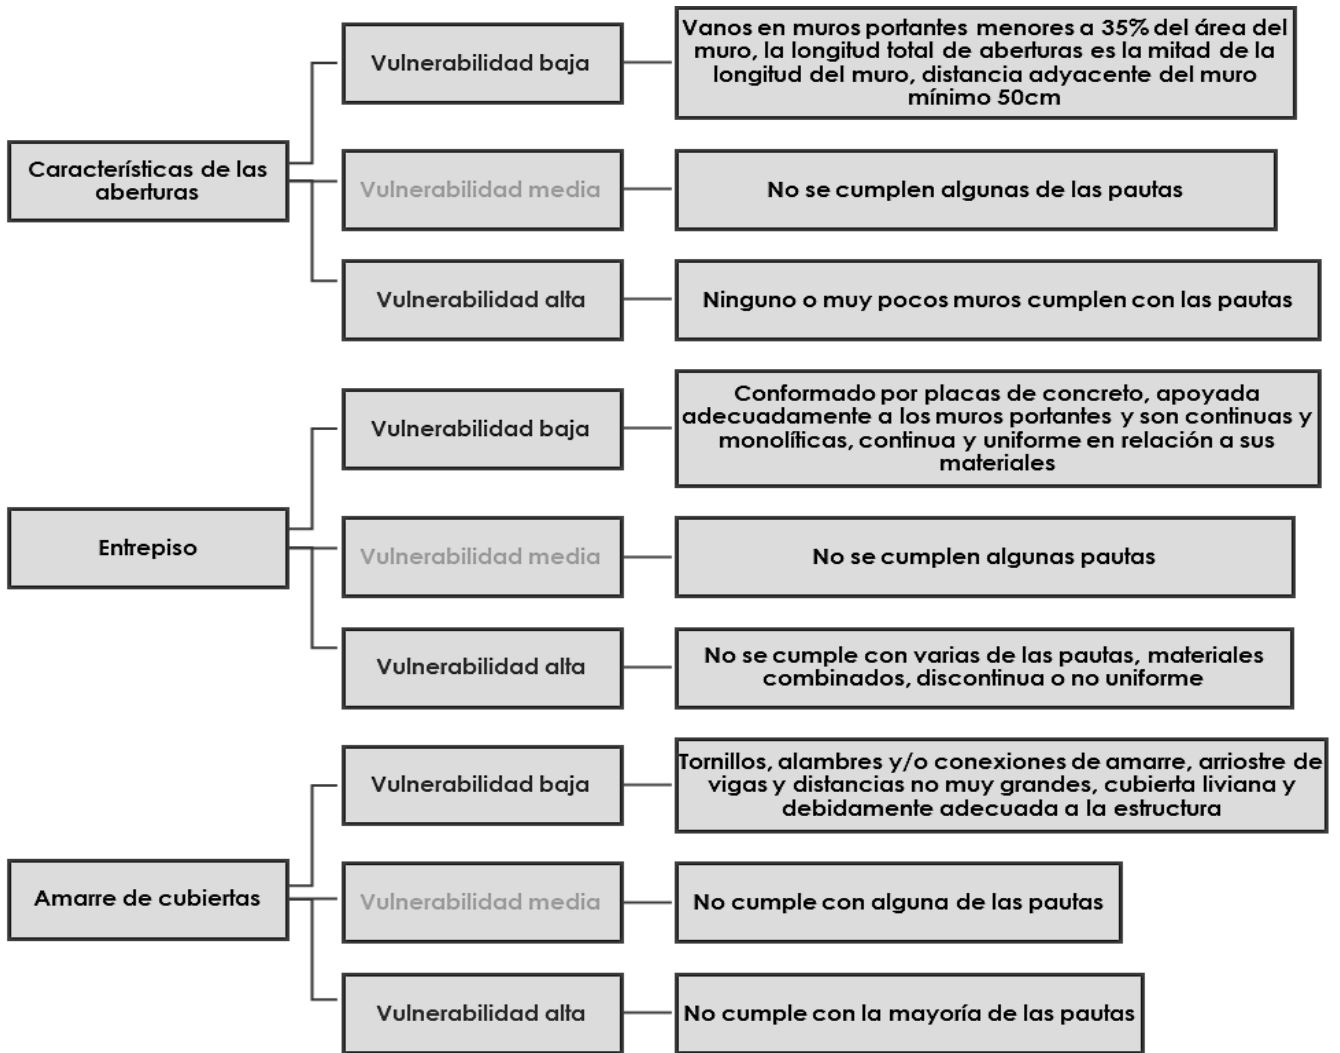
Figura N°16: Esquema de vulnerabilidad – Aspectos estructurales (b)

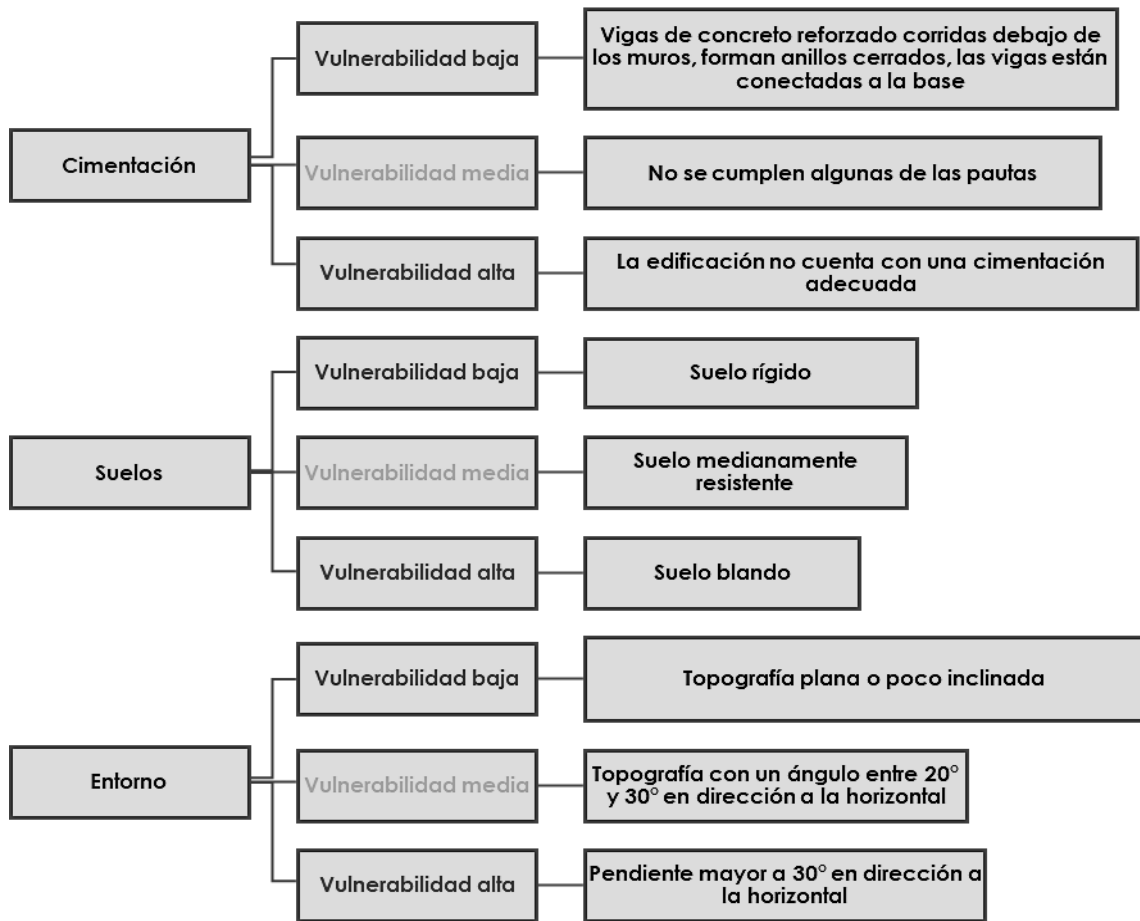
Figura N°18: Esquema de vulnerabilidad – Cimentación, suelos y entorno

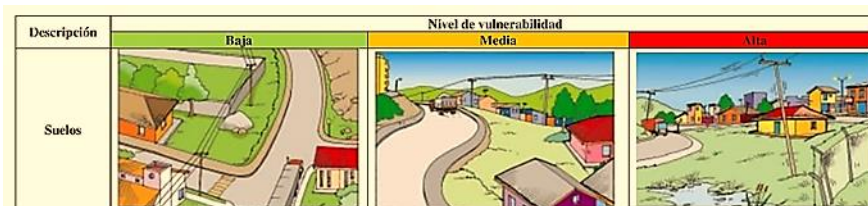
Figura N°20: Ilustración de la vulnerabilidad – Suelos

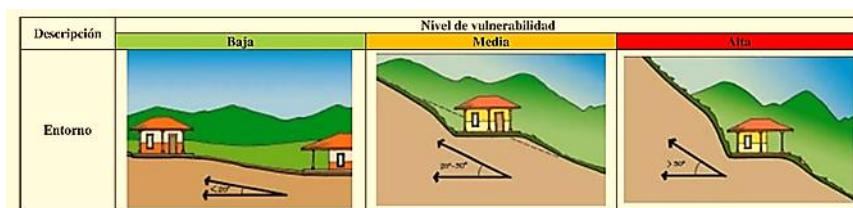
Figura N°21: Ilustración de la vulnerabilidad – Entorno

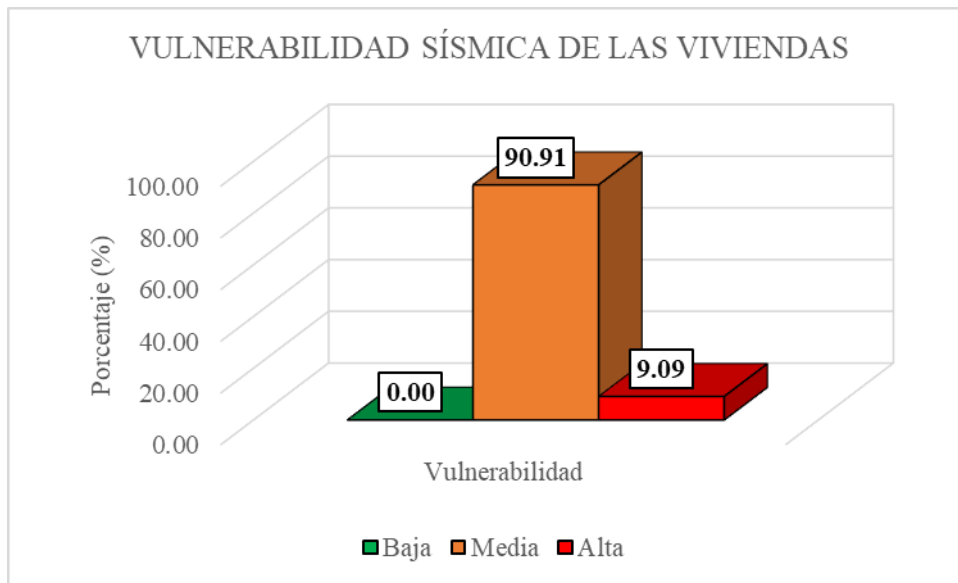
Figura N°26: Nivel de vulnerabilidad sísmica de las viviendas

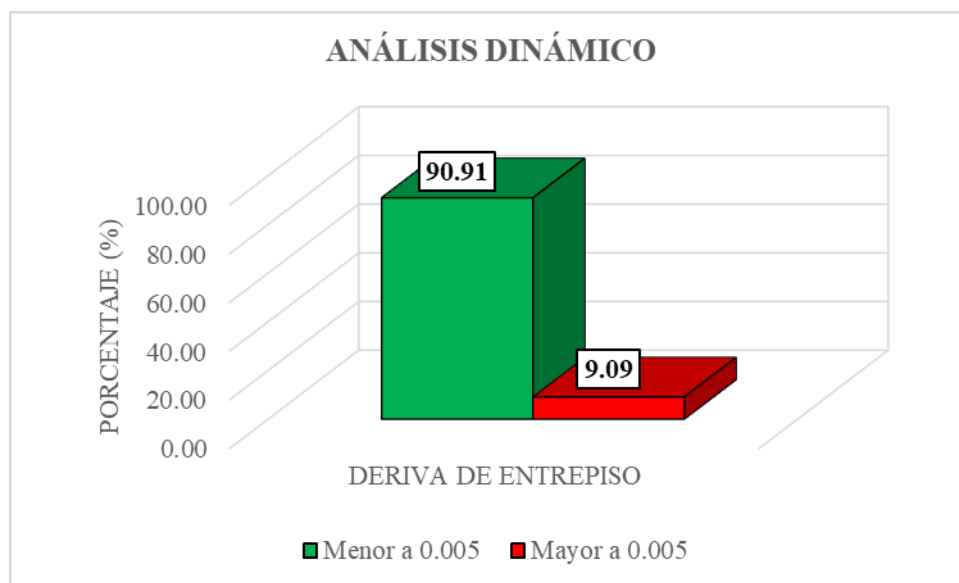
Figura N°28: Deriva de entrepiso – Análisis dinámico

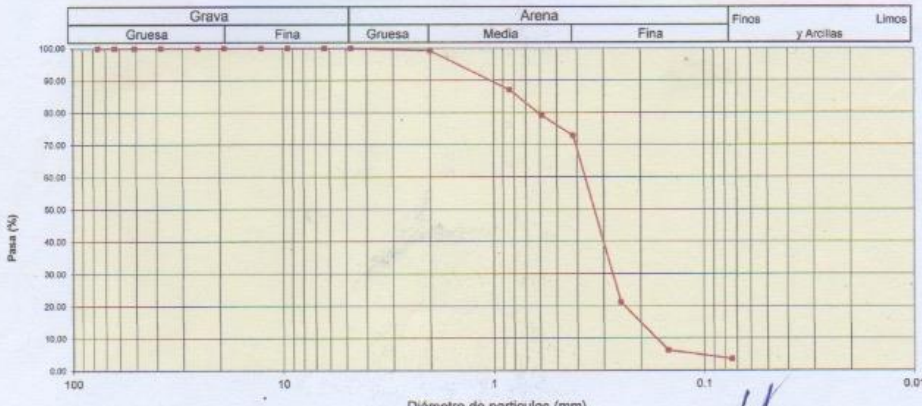
CURVA GRANULOMETRICA

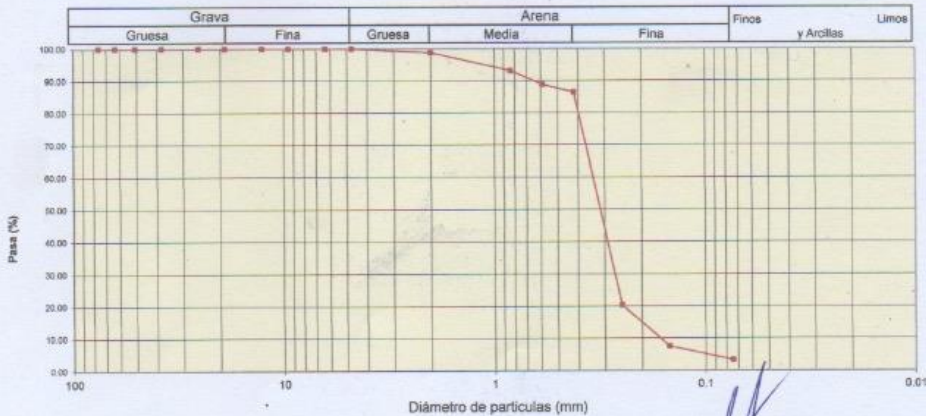
CURVA GRANULOMÉTRICA
