UNIVERSIDAD SAN PEDRO
FACULTAD DE INGENIERIA
PROGRAMA DE ESTUDIOS DE INGENIERIA CIVIL

**“Análisis de la vulnerabilidad sísmica para las viviendas del
Barrio El Mirador, Recuay – 2024”**

Tesis para obtener el título profesional de Ingeniero Civil

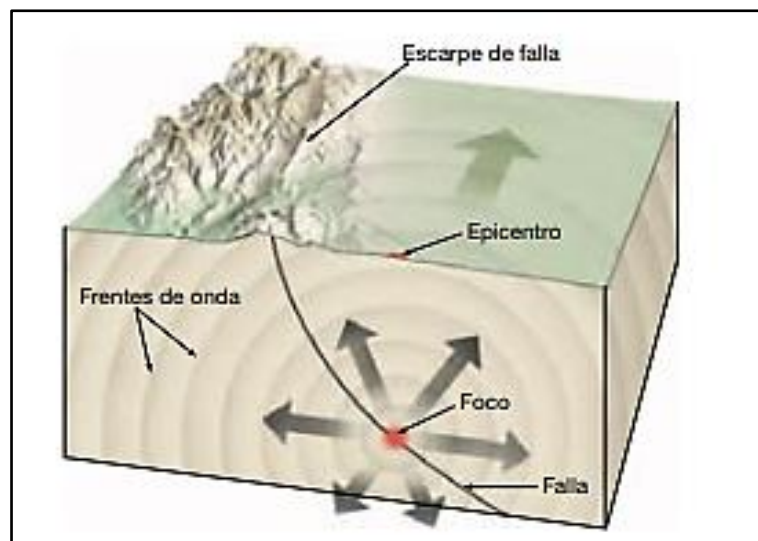
Figura N° 01: Caracterización del movimiento telúrico (sismo)

Según lo descrito por Vidal (1994): “un sismo es un desplazamiento u oscilación imprevista generada por la fuga rápida e inesperada de energía, aglomerada por la distorsión en la Litosfera, que se dispersa en forma de ondas sísmicas” (p.18).

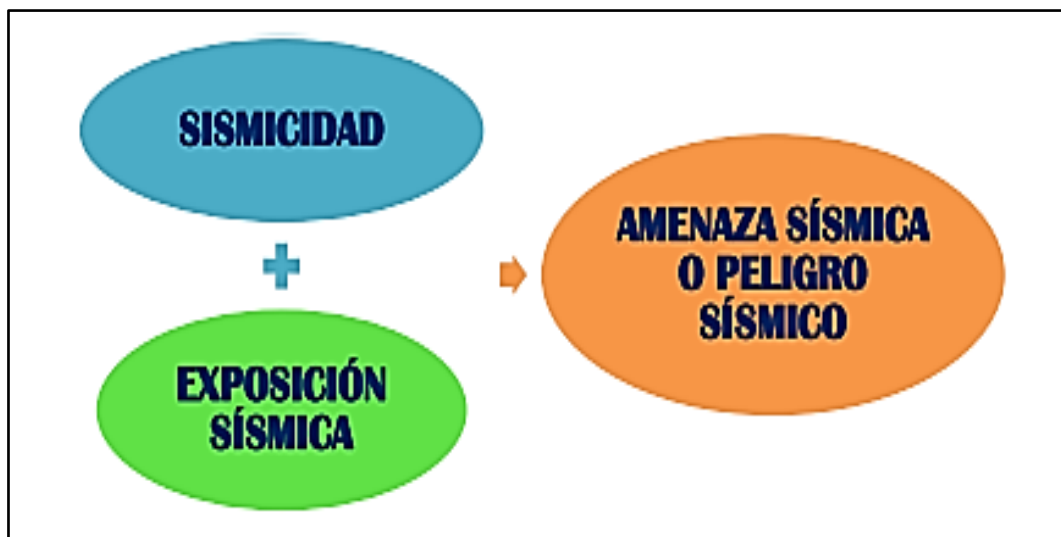
Figura N° 05: Relación Peligro sísmico, sismicidad (vulnerabilidad sísmica) y exposición sísmica (riesgo sísmico)

En relación a Muñoz (2022): “se denomina riesgo sísmico a la posibilidad de daños que tenga alguna construcción en específico a raíz de su exposición a la intemperie y su fragilidad” (p.24).

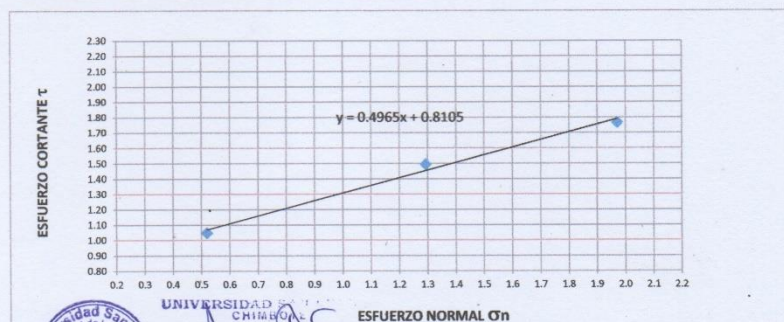
MUESTRA	M1	M2	M3
Carga Vertical(kg)	10	20	30
Área en Corte(cm ²)	19.25	15.47	15.22
σ_n (kg/cm ²)	0.52	1.29	1.97
τ (kg/cm ²)	1.0490	1.49	1.77

Cohesión	0.811 kg/cm ²
Ángulo de fricción interna	26.40 °
