**“Rendimiento de mano de obra en la construcción de muros de
contención con contrafuertes en avenida Paseo de la República, tramo
Domingo Orue – Aramburú, Lima 2022”**

Tesis para obtener el título profesional de ingeniero civil

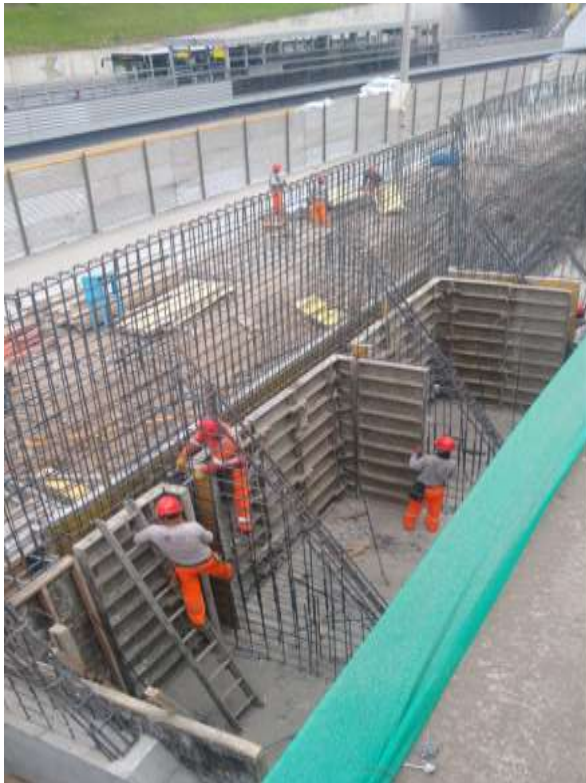
Figura 21

Encofrado de muros de contención con contrafuertes con material Doka.

Nota. Tramo de 51 m a 60 m de la Av. Paseo de la Republica.

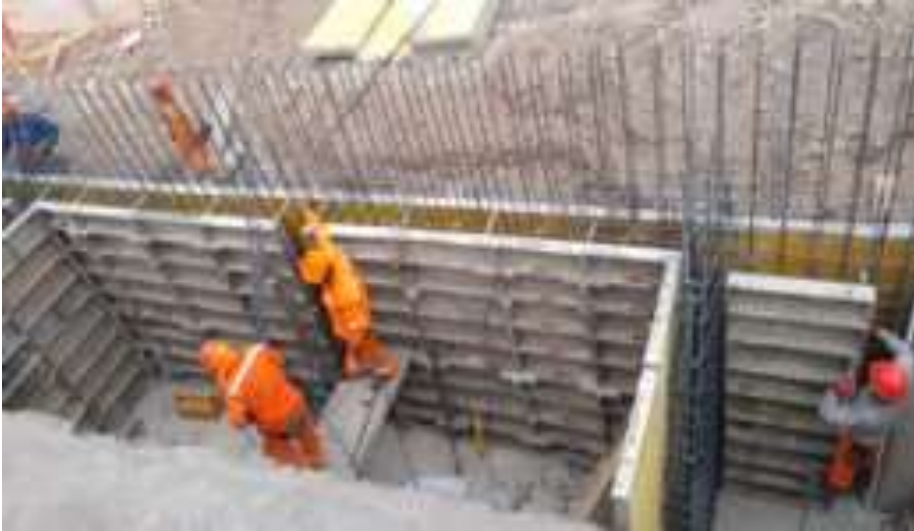
Figura 22

Encofrado de pantalla y contrafuertes de muros.

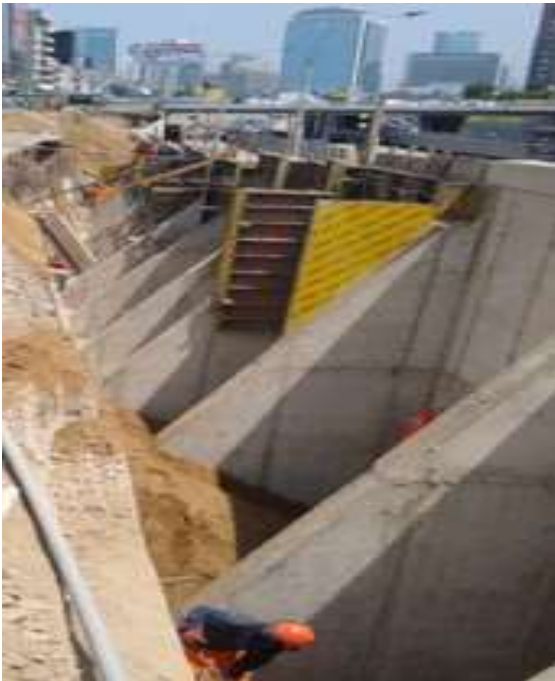
Figura 23

Desencofrado de muros de contención con contrafuertes.

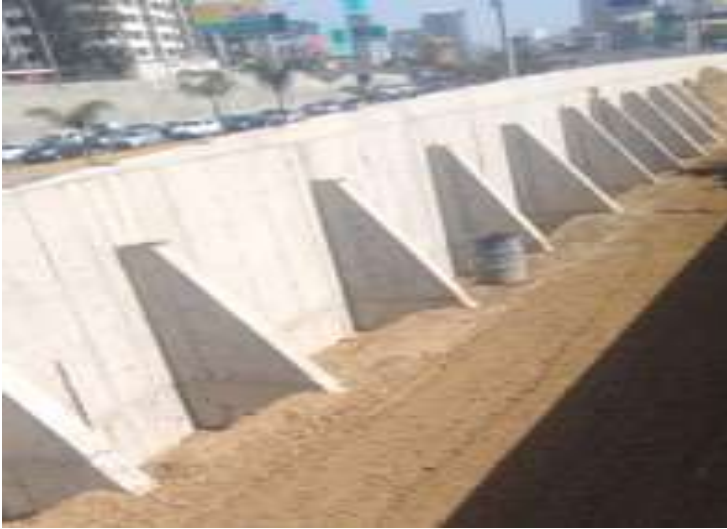
Figura 24

Muros de contención con contrafuertes.
