**UNIVERSIDAD SAN PEDRO**  
**FACULTAD DE INGENIERIA**  
**PROGRAMA DE ESTUDIOS DE INGENIERIA CIVIL**

Vulnerabilidad Sísmica de las Viviendas Construidas en la Urb.  
Las Colinas del Chira ADUS Sullana-Piura,2023

Tesis para obtener el título profesional de Ingeniero Civil

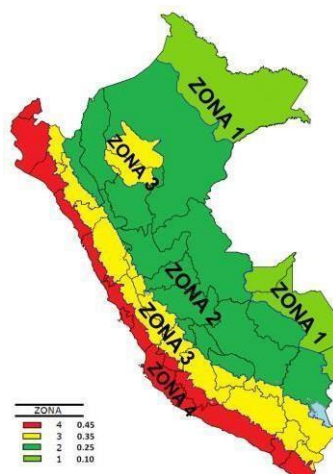
Figura 8. Factor de zona

- En donde el territorio nacional está dividido en 4 zonas como se puede evidenciar en la figura en donde ADUS – LAS COLINAS DEL CHIRA se encuentra ubicada en la zona 4 con un factor de zona de 0,45 interpretándose como sismicidad muy alta.

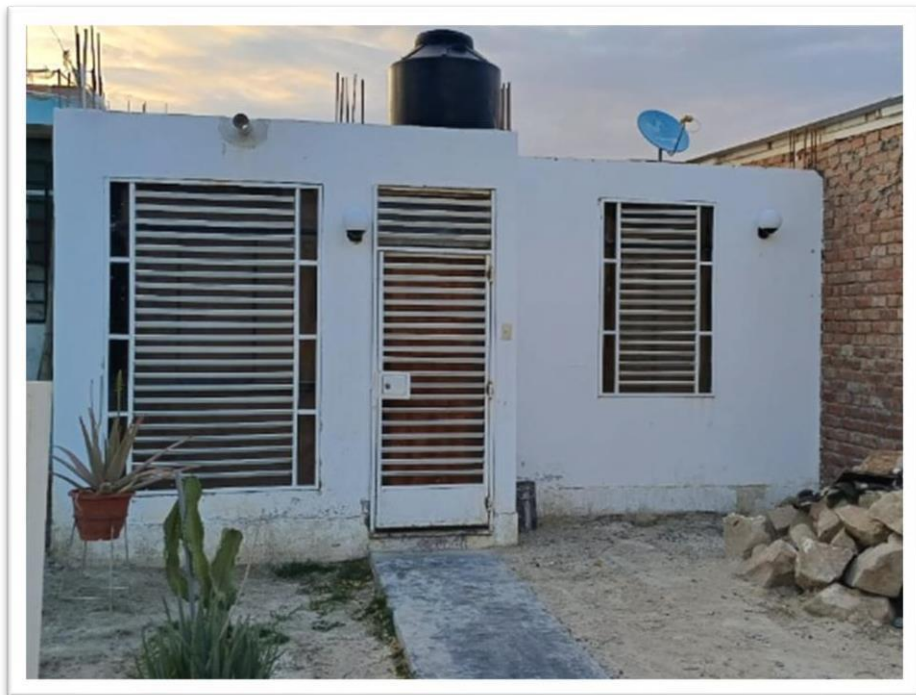
Fachada en mal estado con rejas oxidadas
