**UNIVERSIDAD SAN PEDRO**

**ANÁLISIS DE LA VULNERABILIDAD SÍSMICA DE  
LAS VIVIENDAS AUTOCONSTRUIDAS DEL PJ. SAN  
JUAN- CHIMBOTE, 2020**

**Tesis para Título Profesional de Ingeniero Civil**

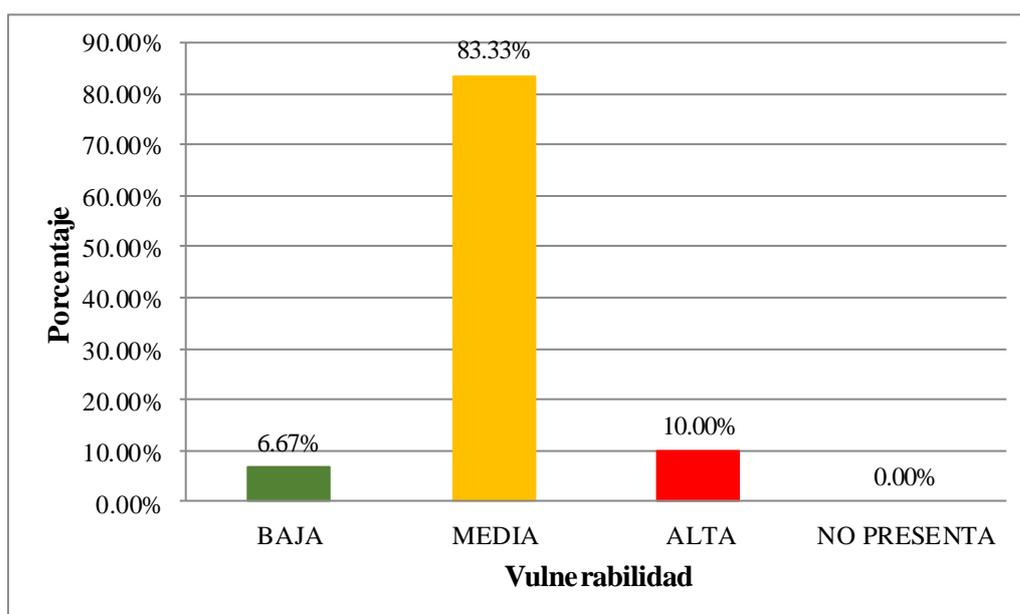
*Figura 28: Diagnóstico de la vulnerabilidad estructural de las características de las aberturas.*

En la tabla 43 se muestra un extracto del inventario realizado de las “Características de abertura”, observando que, de 30 casas estudiadas, 2 muestran vulnerabilidad Baja, 25 muestran Vulnerabilidad Media y 3 vulnerabilidad alta.

En la figura 28 se muestra gráficamente el resultado de Vulnerabilidad Estructural de las Características de Aberturas a través de un diagrama de barras con las respectivas tasas estudiadas, el 83.33% de las viviendas son de media Vulnerabilidad y el 10% de las viviendas muestran una Vulnerabilidad alta.

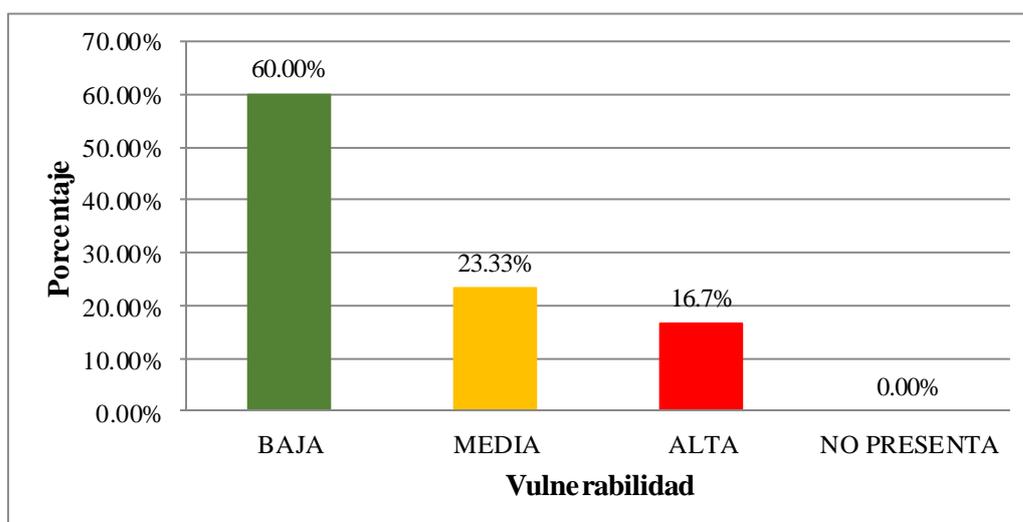
*Figura 29: Diagnóstico de la Vulnerabilidad Estructural de Entrepiso.*

La tabla 45 proporciona un extracto del inventario de Entrepisos de las 30 casas analizadas, observamos que, 18 tienen Vulnerabilidad Baja, 7 vulnerabilidad media y 5 vulnerabilidad alta.

En la figura 29, el Diagnostico de Vulnerabilidades Estructurales del Entrepiso se muestra mediante gráficos de barras con sus incidencias respectivas, donde el 60% de las casas estudiadas muestran una Vulnerabilidad Estructural Baja y el 23.33% muestran una Vulnerabilidades Media.

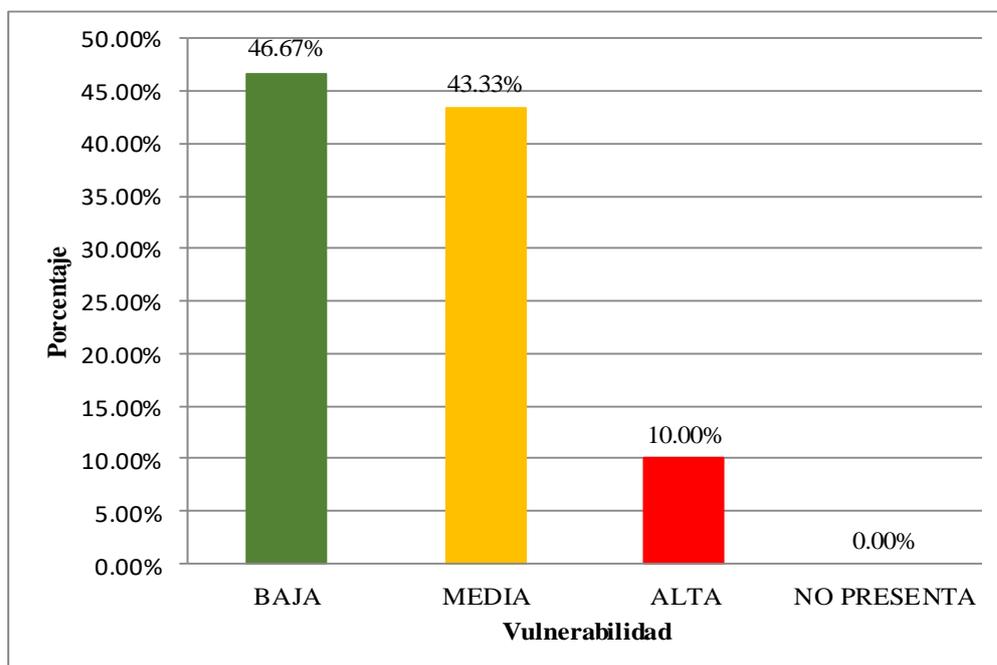
*Figura 30: Diagnóstico de la vulnerabilidad estructural, amarre de cubiertas.*

En la tabla 47, se muestra un extracto del inventario “Amarre de cubierta” de las 30 viviendas estudiadas, de las cuales observamos que, 14 son de Baja Vulnerabilidad, 13 son de Mediana Vulnerabilidad y 3 son de Vulnerabilidad Alta.

En la Figura 30, el diagnóstico el tipo de Amarre de Cubiertas, se muestran a través de un gráfico de barras con respectivas tasas de incidencias, en el cual el 46.67% de las viviendas estudiadas tienen Baja Vulnerabilidad Estructural y 43.33% tienen Vulnerabilidad Estructural Media.

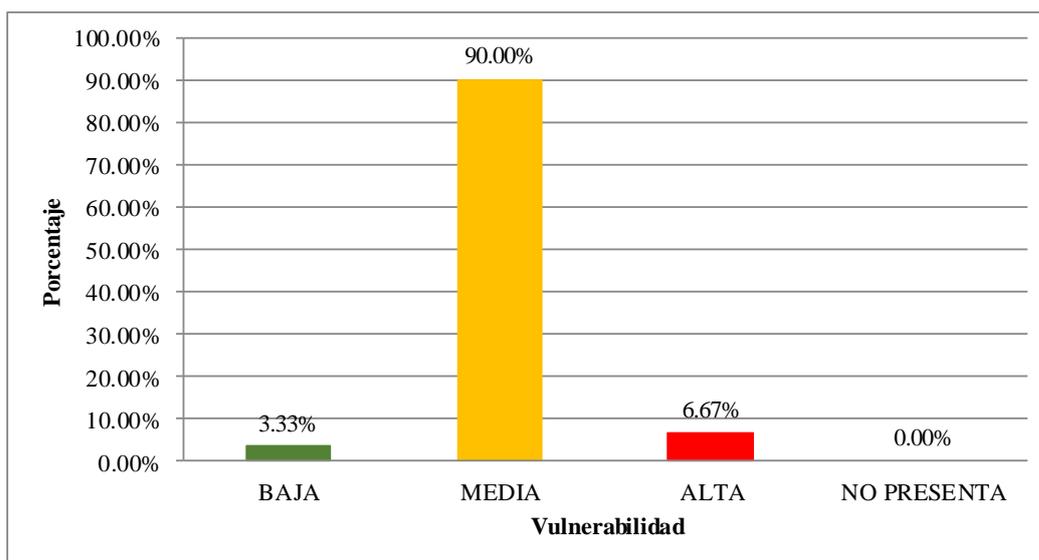
Figura 31: Diagnóstico de la Vulnerabilidad Estructural por Cimentación.

La tabla 49, muestra un extracto del inventario de la Cimentación de las 30 viviendas estudiadas, de las cuales 1 vivienda tiene Baja Vulnerabilidad, 27 tienen Mediana Vulnerabilidad y 2 viviendas tienen Alta Vulnerabilidad.

En la figura 31, se muestra el Diagnóstico de la Vulnerabilidad Estructural de la Cimentación de las viviendas estudiadas en forma de gráfica por medio de barras, con las respectivas tasas de incidencias, dando así que, el 90.00% de las viviendas estudiadas son de Vulnerabilidad Estructural Media.

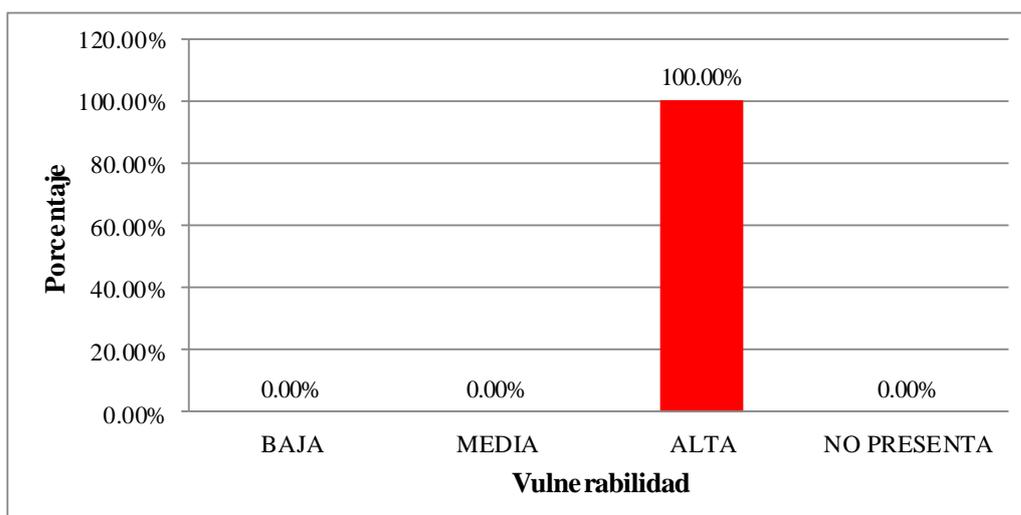
*Figura 32: Diagnóstico de la Vulnerabilidad Estructural por Suelo.*

La tabla 51 muestra un extracto del resultado del inventario de suelos de las 30 casas analizadas, y se observa que todas estas son altamente vulnerables.

La figura 32 muestra gráficamente el resultado de vulnerabilidad del tipo de suelo a través de un diagrama de barras con las respectivas tasas de ocurrencias, en la cual 100% de las viviendas estudiadas tienen vulnerabilidad alta.

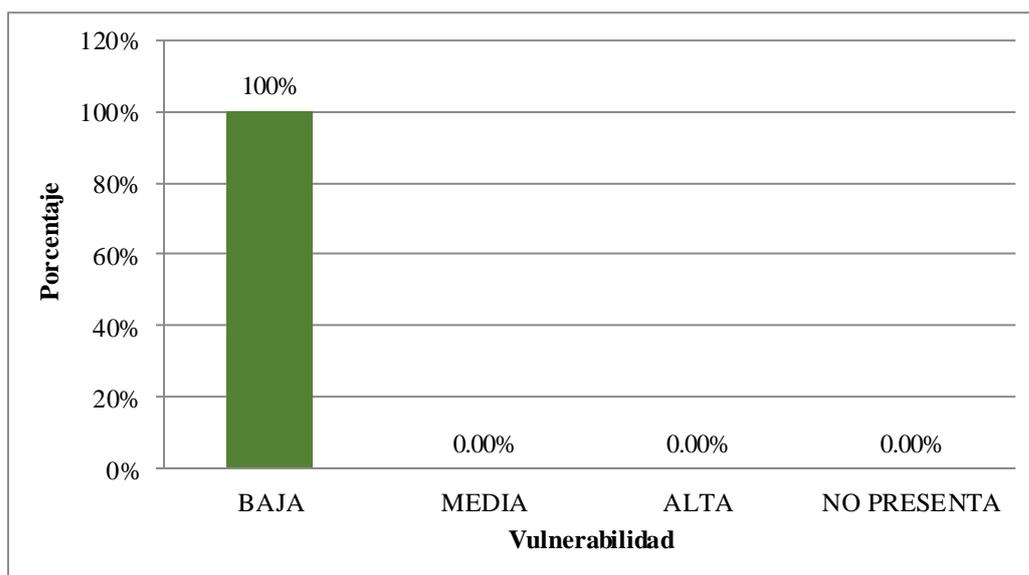
Figura 33: Diagnóstico de la vulnerabilidad – entorno.

La tabla 52, muestra un extracto del inventario de acuerdo al entorno de las 30 casas que se estudiaron, se observó que todas las casas muestran Vulnerabilidad baja en este aspecto.

La figura 33 muestra gráficamente por medio de barras que el Diagnóstico de la vulnerabilidad de acuerdo al Entorno de las viviendas, el 100% de estas son de Vulnerabilidad Baja.

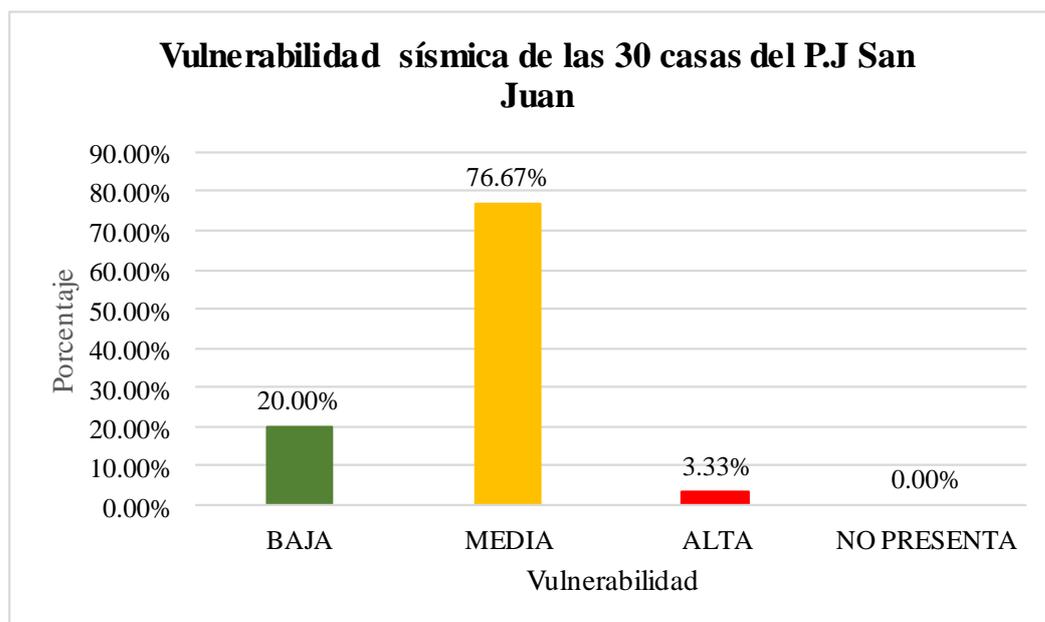
*Figura 34: Diagnóstico de la Vulnerabilidad Sísmica.*

La tabla 55 muestra el resultado de la vulnerabilidad estructural sísmica de las viviendas estudiadas, donde se puede ver que, el 20.00% de las casas tienen vulnerabilidad baja, el 76.67% tienen Vulnerabilidad Media y el 3.33% de los hogares tienen vulnerabilidad alta.

En la figura 34 se muestra gráficamente el diagnóstico de vulnerabilidad sísmica a través de una gráfica de barras con respectivas tasas de ocurrencias, en la cual el 76.67% de las viviendas muestran vulnerabilidad Media.

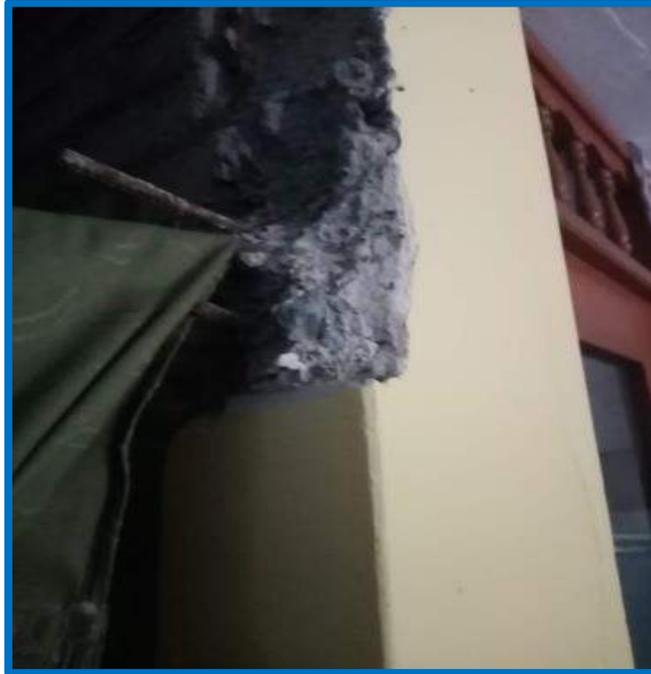
Foto N°5: Acero de columna expuesto y doblado, (Mz. 18 Lt.1A)

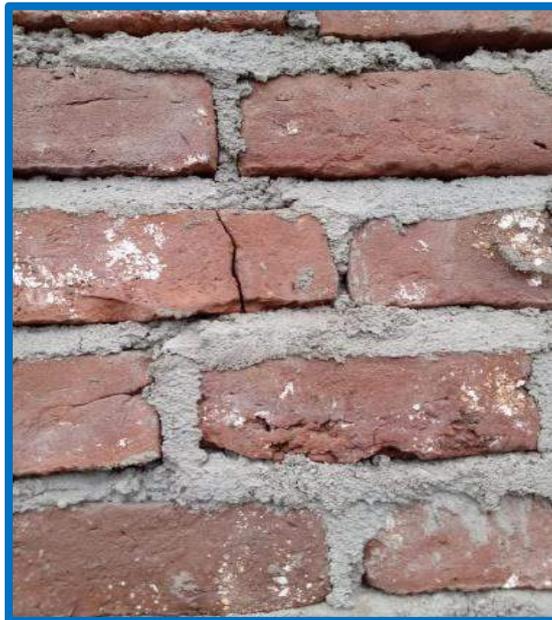
Foto N°6: Unidades de mampostería artesanales fisuradas, con un distanciamiento mayor a 1.5mm, entre juntas de mortero. (Mz. 18 Lt.1A)

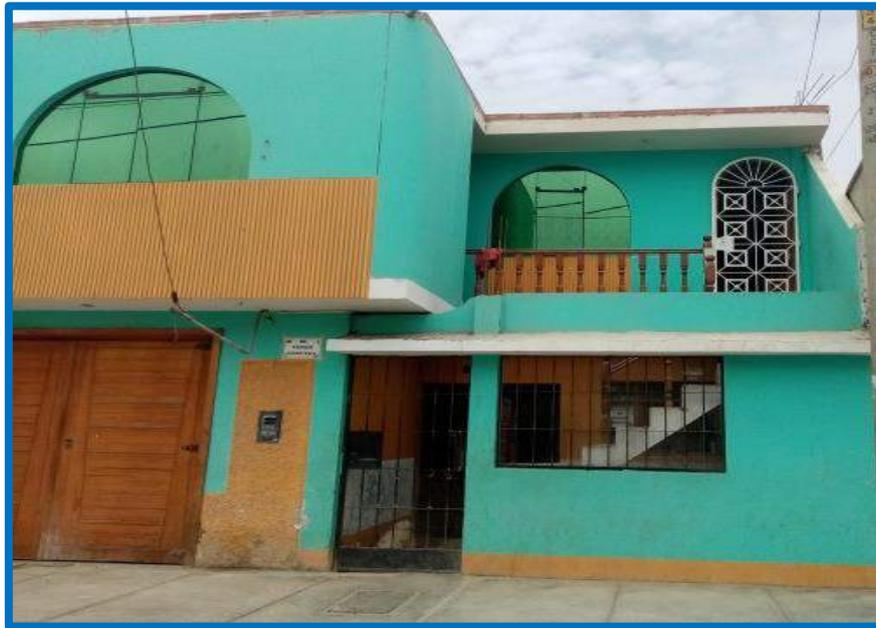
Foto N°11: Podemos ver que esta vivienda presenta irregularidad en la altura y en planta, también en su forma geométrica. - Vulnerabilidad Media. (Mz. 19 Lt.5)

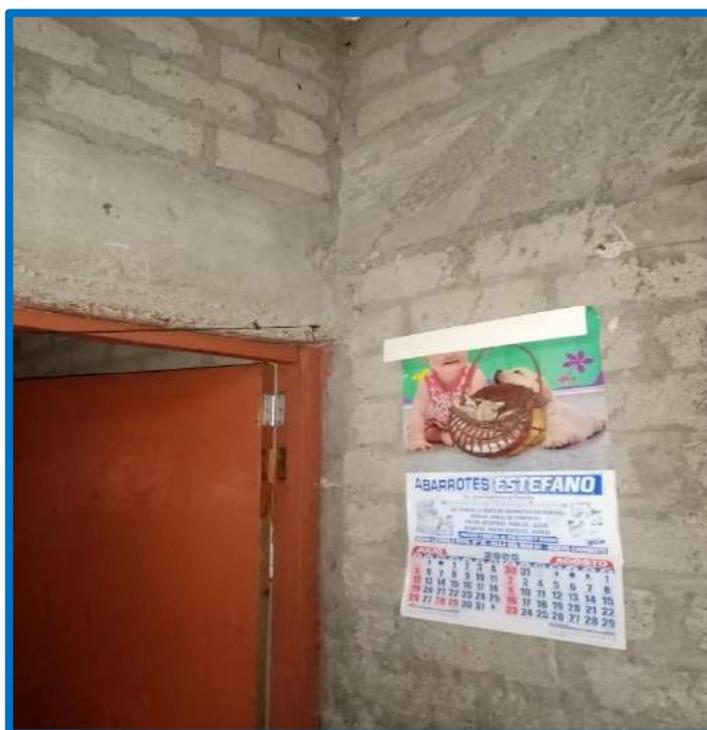
Foto N°17: La viga no está amarrada a ninguna columna por ende esta sobre el muro generando una carga innecesaria, mal proceso constructivo. (Mz. 19 Lt.12)

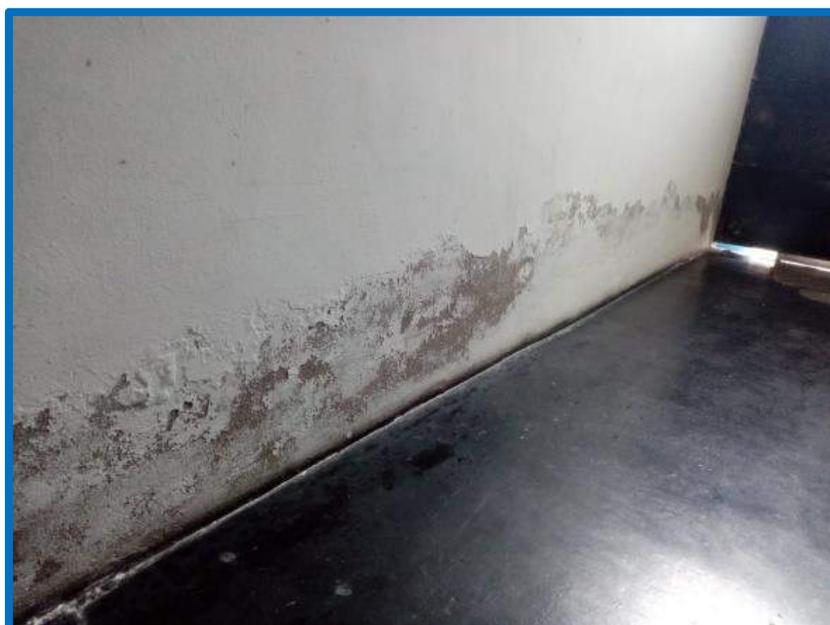
Foto N°18: Presencia de Salitre en el interior de la vivienda. (Mz. 34 Lt.8)

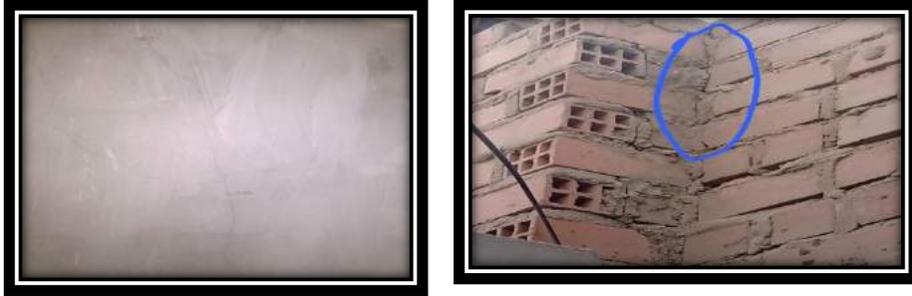
### 1.1 MUROS AGRIETADOS: Se presentan grietas no estructurales

**Ilustración 1: Grieta en tarrajeo.**

**Ilustración 2: Grieta en muro - tabique.**

En caso de una grieta no estructural se debe resanar el área dañada con mortero con una proporción 1:5(cemento: arena),o también se puede masillar; en caso se prepare la mezcla, antes de ello se debe limpiar y humedecer la zona dañada; usar como herramienta un frotacho o una llana fina para presionar la mezcla en la parte agrietada; finalmente se realizara el pintado para el acabado final.

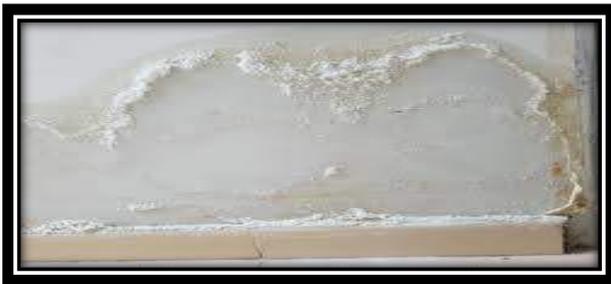
1.2 EFLORESCENCIA: Conocido comúnmente como salitre, como resultado de la precipitación y posterior cristalización de ciertas sales solubles en agua, se forman unos polvillos blancos y secos, que se depositan en áreas o zonas que han presentado humedad.

**Ilustración 1: Eflorescencia en muros.**

- Retirar el polvillo blanco y seco del muro, haciendo uso de una escobilla, espátula y lija.
- Lavar la zona afectada con una solución de agua con ácido muriático, con una proporción de 1: 10 (ácido muriático: agua); en los casos donde la eflorescencia se encuentre en vigas, columnas o techos, la proporción será 1:20 (ácido muriático: agua).
- Enjuagar con agua purificada (no debe contener sales) toda la zona lavada, luego de ello repetir el mismo paso “b” al posterior día.
- Una vez que haya secado la zona o área (el tiempo de secado puede tardar horas) se procederá a aplicar una solución con una proporción de 1 : 10 (vinagre blanco: agua purificada).
- Por ultimo aplicar sellador vinílico (se recomienda usar el sellador no acrílico); luego de todos los paso a seguir usted tendrá un muro sano y libre de eflorescencia.

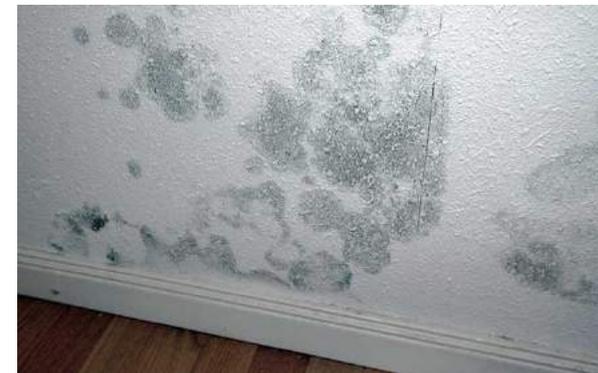
1.3 HUMEDAD EN MUROS: Como resultado de una mala instalación de tuberías para la distribución de agua y/o deterioro de las mismas se producen fugas de agua, las cuales se manifiestan como humedades en los muros.

**Ilustración 2: Humedad en muros de baños.**

Para los casos en que la humedad se presente en áreas comunes (baños, duchas, lavaderos, etc.) o similares, se seguirán los siguientes pasos:

- Si se cuenta con planos sanitarios (distribución de agua), facilitaría la ubicación para poder empezar a picar la superficie húmeda y encontrar la tubería con fuga y/o dañada).
- En caso no se cuente con planos, se deberá picar la zona humedad hasta encontrar la tubería con fuga y/o dañada.

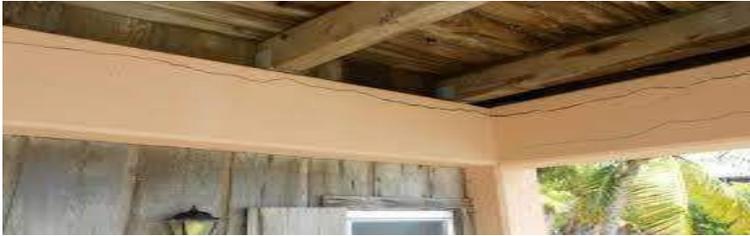
**Ilustración 23: Grietas en vigas.**

2.2 GRIETAS EN ELEMENTOS DE CONFINAMIENTO: Cuando los elementos de confinamiento (tales como vigas y columnas) presentan grietas, las cuales se verificaran de que sean estable (bajo la condición de que no hayan aumentado las dimensiones del espesor y longitud por lo menos varios meses.

a) Cuando el espesor de la grieta del elemento de confinamiento es menor a 0.5 mm., se debe utilizar resina epóxica, la cual se obtiene al mezclar los componentes:

A continuación se detallan los pasos a seguir para la reparación de las grietas mencionadas:

- Se deben limpiar las grietas usando aire comprimido. No se recomienda chorros de agua, ya que la resina debe ser aplicada sobre una superficie limpia y seca.

- Posteriormente se aplicara la resina epóxica a presión, el modo de aplicar es de abajo hacia arriba. Si recomienda usar un sistema de bombeo (con una presión de 10 a 30 psi) y un sistema de monitoreo de presión. En caso no se cuente con los sistemas mencionados se puede inyectar la resina haciendo uso de pistolas de inyección.

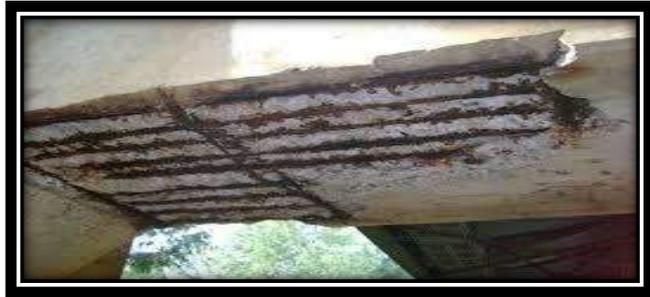
**Ilustración 26: Acero corroido de aligerado.**

2.3 CORROSION DEL ACERO DE REFUERZO: En la mayoría de las viviendas, las cuales fueron construidas sin asesoramiento u supervisión profesional, no se tuvieron cuidado en el recubrimiento del acero de refuerzo. Para una mayor comprensión se adjuntan imagenes.

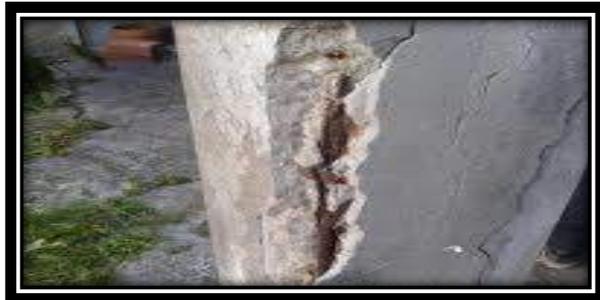
**Ilustración 27: Acero corroido de columna.**

\_Se sabe que las principales causas de la corrosión se deben a:

\_Falta de recubrimiento del acero de refuerzo.

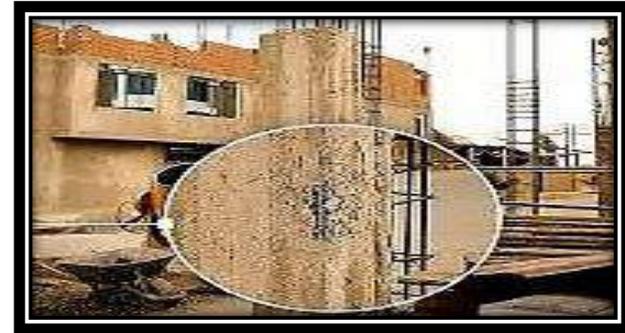
**Ilustración 28: Cangrejera.**

\_Formación de cangrejeras, estas se producen debido a un mal encofrado o al mal vibrado en los elementos de concreto armado.

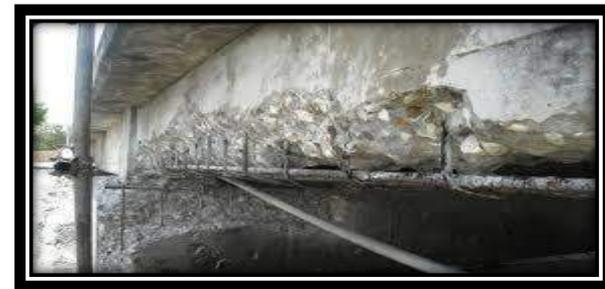
**Ilustración 29: Acero de refuerzo corroido.**

\_Adicionalmente la corrosión también es causada por la acción de agentes agresivo tales como: sulfatos y cloruros, los cuales están incorporados involuntariamente al concreto ya sea en el agua o en los agregados.

Este tipo de corrosión se reconoce por las manchas rojo-marrones o verdosas en la superficie del concreto.
