**UNIVERSIDAD SAN PEDRO**  
FACULTAD DE INGENIERÍA CIVIL  
PROGRAMA DE ESTUDIOS DE INGENIERÍA CIVIL

**Vulnerabilidad de las viviendas de adobe ante un evento sísmico  
en el centro poblado Rio Seco – Santa.**

Tesis para obtener el Título Profesional de Ingeniero Civil

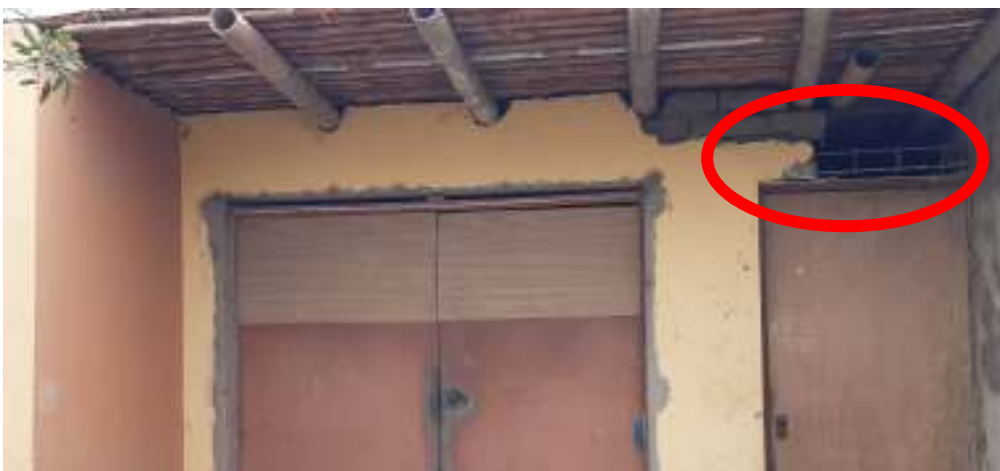
*Figura 59: Vivienda con arriostre de acero y barro.*

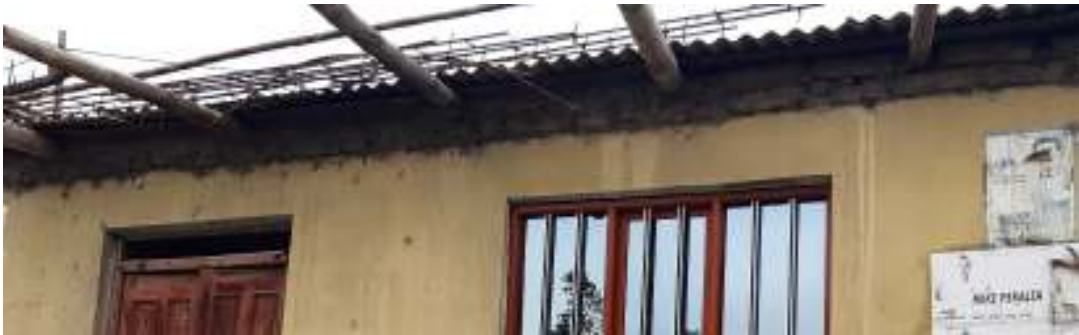
*Figura 61: Vivienda con cubierta de eternith con viguetas de palo de Guayaquil de 6" sin arriostre horizontal.*

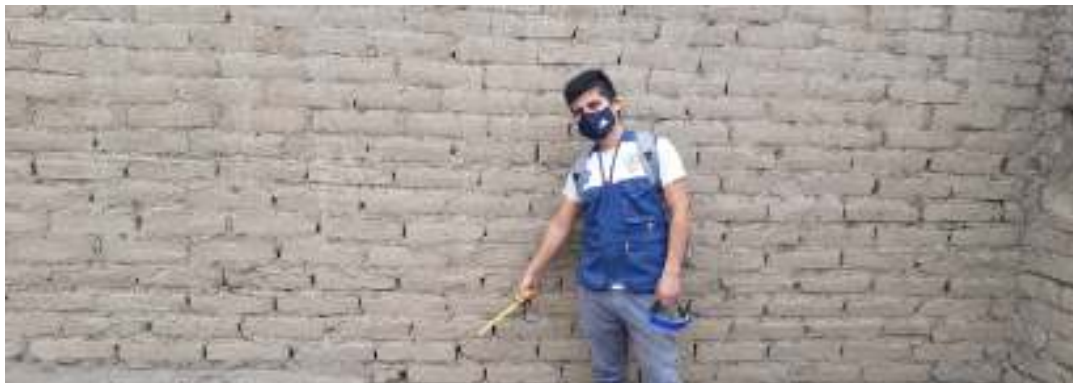
*Figura 63: Vivienda con adobes en buen estado, pero sin mortero verticales.*
