**Evaluación de patologías del concreto de la estructura de
albañilería confinada del cerco perimétrico vivero forestal
de Chimbote**

Tesis para obtener el título profesional de Ingeniero Civil

Chimbote – Perú

2021

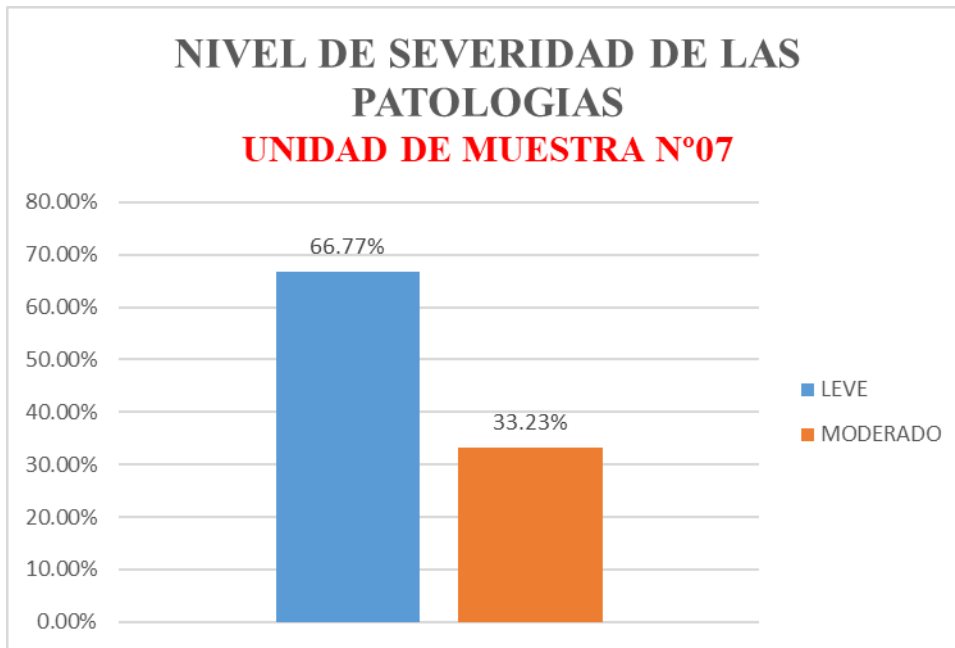
Fig. 46 – Nivel severidad de estudios patológicos U. M. N° 07.

.- U.M. N° 07, con Área Total=97.62 m², obteniéndose un área con anomalía=6.47 m² que representa el 6.63% y un área sin anomalía=91.15 m² que representa el 93.37%; así mismo se obtuvieron los tipos de anomalías actuales en la unidad de muestra: Fisuras (66.77%), Agrietamiento (4.33%) y Desprendimientos (28.90%), donde predomina el nivel de severidad Leve con el 66.77%.

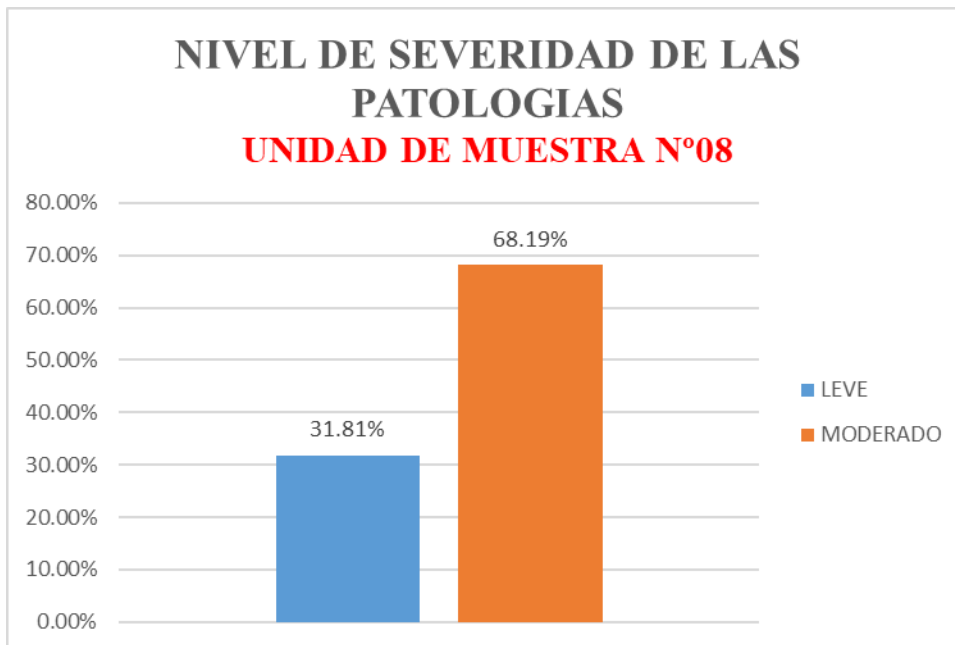
Fig. 47 – Nivel severidad de estudios patológicos U. M. N° 08.

.- U.M. N° 08, con Área Total=96.53 m², obteniéndose un área con anomalía=5.91 m² que representa el 6.12% y un área sin anomalía=90.62 m² que representa el 93.88%; así mismo se obtuvieron los tipos de anomalías actuales en la unidad de muestra: Fisuras (68.19%), Agrietamiento (5.58%) y Desprendimientos (26.23%), donde predomina el nivel de severidad Leve con el 68.19%.

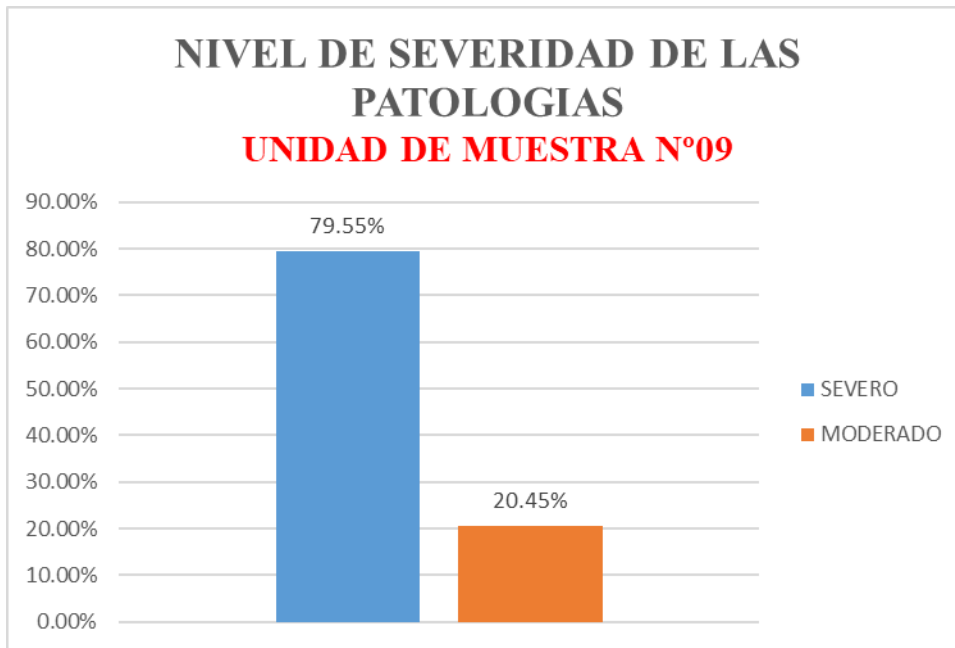
Fig. 48 – Nivel severidad de estudios patológicos U. M. N° 09.

.- U.M. N° 09, con Área Total=111.12 m², obteniéndose un área con anomalía=11.20 m² que representa el 10.08% y un área sin anomalía=99.92 m² que representa el 89.92%; así mismo se obtuvieron los tipos de anomalías actuales en la unidad de muestra: Fisuras (55.00%), Agrietamiento (20.45%) y Desprendimientos (24.55%), donde predomina el nivel de severidad Leve con el 79.55%.

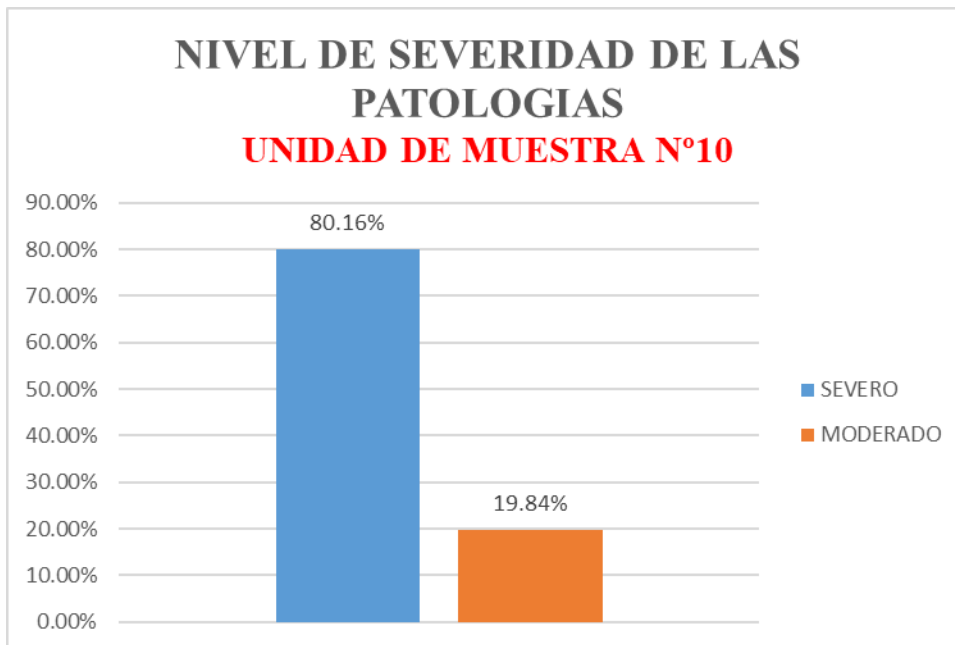
Fig. 49 – Nivel severidad de estudios patológicos U. M. N° 10.

.- U.M. N° 10, con Área Total=99.04, obteniéndose un área con anomalía=10.03 m² que representa el 10.13% y un área sin anomalía=89.01 m² que representa el 89.87%; así mismo se obtuvieron los tipos de anomalías actuales en la unidad de muestra: Fisuras (57.03%), Agrietamiento (19.84%) y Desprendimientos (23.13%), donde predomina el nivel de severidad Leve con el 80.16%.

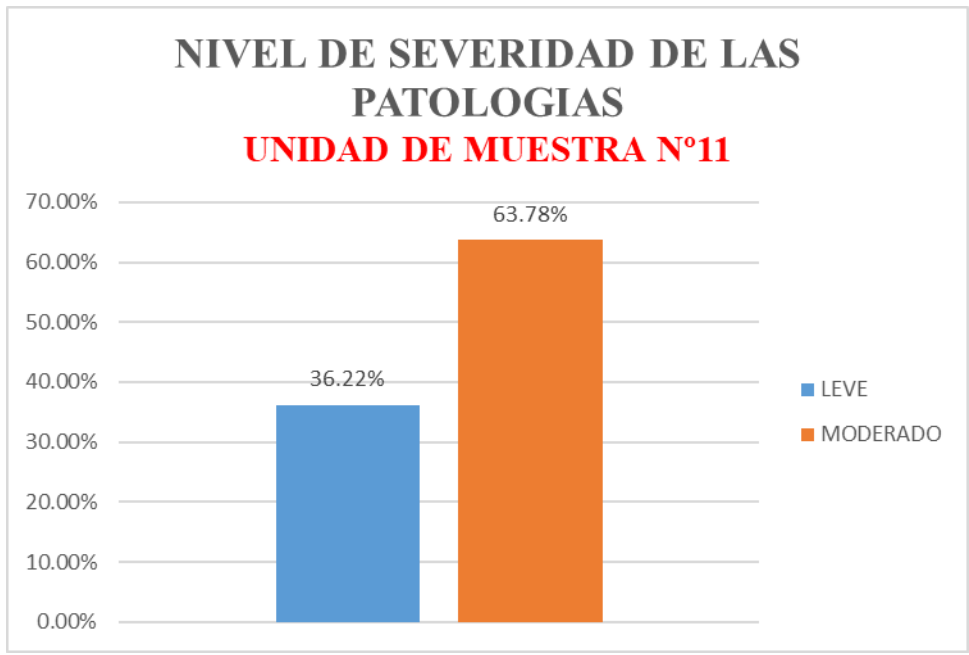
Fig. 50 – Nivel severidad de estudios patológicos U. M. N° 11.

.- U.M. N° 11, con Área Total=80.96 m², obteniéndose un área con anomalía=5.66 m² que representa el 6.99% y un área sin anomalía=75.30 m² que representa el 93.01%; así mismo se obtuvieron los tipos de anomalías actuales en la unidad de muestra: Fisuras (63.78%), Agrietamiento (22.44%) y Desprendimientos (13.78%), donde predomina el nivel de severidad Leve con el 63.78%.

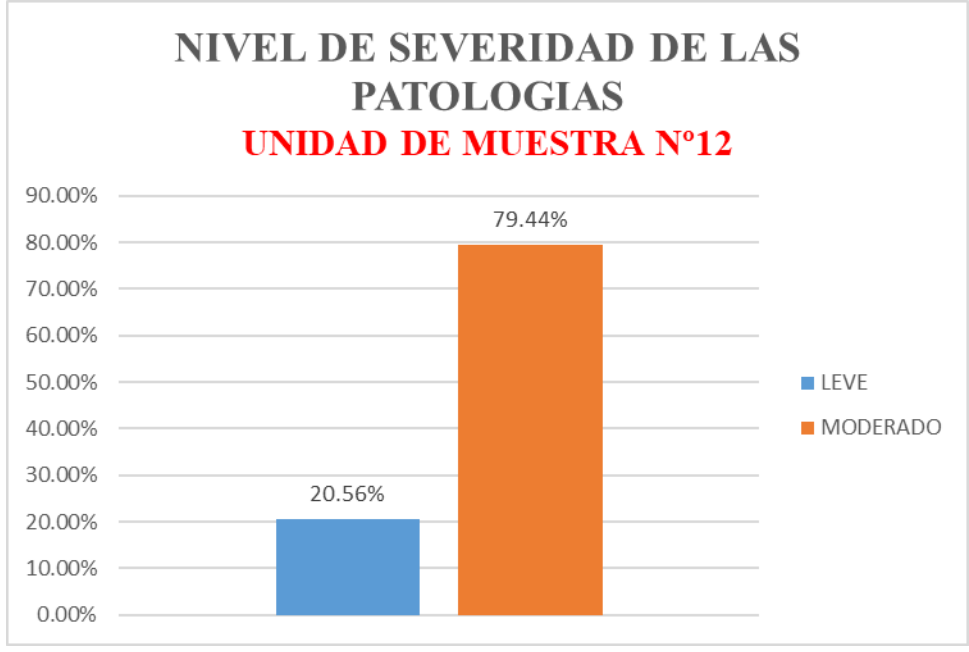
Fig. 51 – Nivel severidad de estudios patológicos U. M. N° 12.

.- U.M. N° 12, con Área Total=72.02 m², obteniéndose un área con anomalía=5.69 m² que representa el 7.90% y un área sin anomalía=66.33 m² que representa el 92.10%; así mismo se obtuvieron los tipos de anomalías actuales en la unidad de muestra: Fisuras (76.45%), Agrietamiento (2.99%) y Desprendimientos (20.56%), donde predomina el nivel de severidad Leve con el 79.44%.

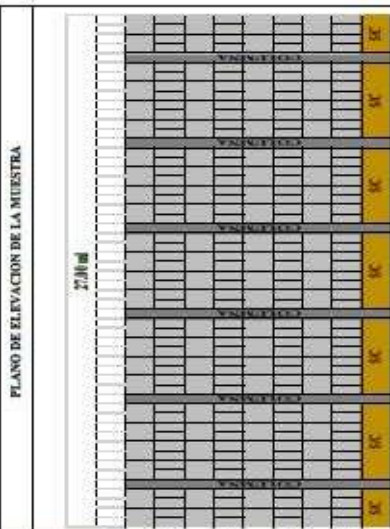
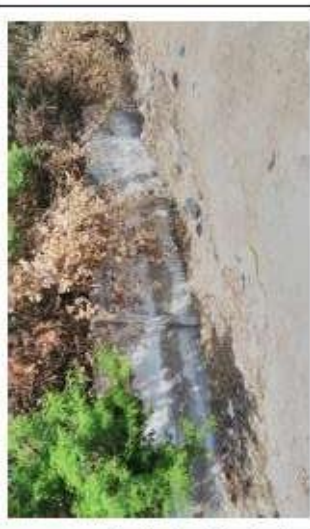
Fig. 57 – Evaluación de Patologías Unidad de Muestra N°02

.- U.M. N° 02, con Área Total=88.19 m², obteniéndose un área con anomalía=6.78 m² que representa el 7.69% y un área sin anomalía=81.41 m² que representa el 92.31%; así mismo se obtuvieron los tipos de anomalías actuales en la unidad de muestra: Fisuras (50.15%), Agrietamiento (2.80%) y Desprendimientos (47.05%), donde predomina el nivel de severidad Leve con el 52.95%.

1.- Fisuras	0.00	1.10	2.30	0.00	50.15%
2.- Cavidades	0.00	0.00	0.00	0.00	0.00%
3.- Agrietamiento	0.00	0.00	0.19	0.00	2.80%
4.- Escamas	0.00	0.00	0.00	0.00	0.00%

5.- Erodición	0.00	0.00	0.00	0.00	0.00%
6.- Exfoliación	0.00	0.00	0.00	0.00	0.00%
7.- Desprenderse	0.00	0.19	0.40	2.66	47.65%
8.- Eflorescencias	0.00	0.00	0.00	0.00	0.00%

9.- Corrosión	0.00	0.00	0.00	0.00	0.00%
10.- Patología por elemento	0.00	1.29	2.89	2.66	0.00%
% PATOLOGIA EN CADA ELEMENTO	0.00%	19.03%	42.63%	38.35%	0.00%
SEVERIDAD EN CADA ELEMENTO	NO EXISTE VIGA	MODERADO	MODERADO	MODERADO	LEVE
EVALUACION DE LAS PATOLOGIAS EN LA UNIDAD DE MUESTRA					
AREAS Y ELEMENTOS	VIGAS (m ²)	COLUMNAS (m ²)	MUROS (m ²)	SURBANCIMIENTOS (m ²)	TOTAL
AREA	0.00	4.90	66.70	14.20	86.19
AREA AFECTADA	0.00	1.29	2.89	2.60	6.78
AREA NO AFECTADA	0.00	3.61	63.81	11.60	81.41
% CON PATOLOGIAS	0.00%	18.42%	4.33%	17.93%	7.68%
% SIN PATOLOGIAS	0.00%	81.58%	95.67%	82.07%	92.31%
NIVEL DE SEVERIDAD	NO EXISTE VIGA	LEVE	MODERADO	MODERADO	MODERADO

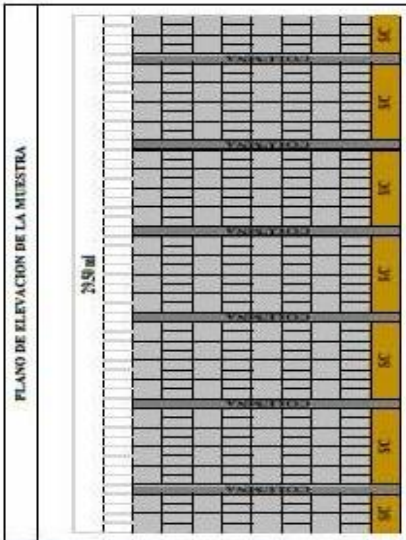
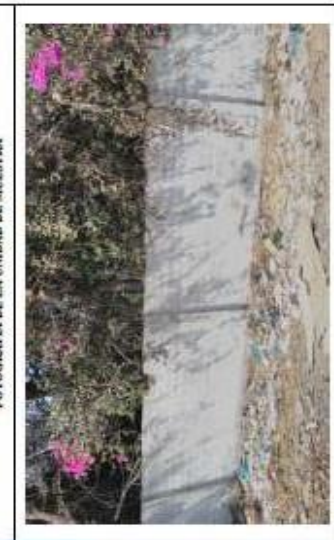
Fig. 58 – Evaluación de Patologías Unidad de Muestra N°03

.- U.M. N° 03, con Área Total=98.40 m², obteniéndose un área con anomalía=7.41 m² que representa el 7.53% y un área sin anomalía=90.99 m² que representa el 92.47%; así mismo se obtuvieron los tipos de anomalías actuales en la unidad de muestra: Fisuras (63.56%), Agrietamiento (3.78%) y Desprendimientos (32.66%) donde predomina el nivel de severidad Leve con el 67.34%.

2.- Chubascos	0.00	0.00	0.00	0.00	0.00	0.00%	-
3.- Agrietamiento	0.00	0.00	0.28	0.00	0.28	3.78%	LEVE
4.- Escamas	0.00	0.00	0.00	0.00	0.00	0.00%	-
5.- Erodición	0.00	0.00	0.00	0.00	0.00	0.00%	-

6.- Evasión	0.00	0.00	0.00	0.00	0.00	0.00%	-
7.- Desprendimientos	0.00	0.25	0.67	1.50	2.42	32.66%	MODERADO
8.- Edificaciones	0.00	0.00	0.00	0.00	0.00	0.00%	-

9.- Corrosión	0.00	0.00	0.00	0.00	0.00	0.00%	-
10.- PANTALLA POR ELEMENTO (m ²)	0.00	1.81	4.10	1.50			
% PATOLOGIA EN CADA ELEMENTO	0.00%	24.43%	54.33%	20.24%			
SEVERIDAD EN CADA ELEMENTO	NO EXISTE VIGA	LEVE	LEVE	LEVE	5.41	100.00%	LEVE
EVALUACION DE LAS PATOLOGIAS EN LA UNIDAD DE MUESTRA							
AREAS Y ELEMENTOS	VIGAS (m ²)	COLUMNAS (m ²)	MURIS (m ²)	SOBRECIMENTOS (m ²)	TOTAL		
AREA	0.00	7.20	70.40	20.80	98.40		
AREA AFECTADA	0.00	1.81	4.10	1.50	7.41		
AREA NO AFECTADA	0.00	5.39	66.30	19.30	90.99		
% CON PATOLOGIAS	0.00%	25.14%	5.80%	7.21%	7.53%		
% SIN PATOLOGIAS	0.00%	74.86%	94.18%	92.79%	92.47%		
NIVEL DE SEVERIDAD	NO EXISTE VIGA	LEVE	MODERADO	MODERADO	MODERADO

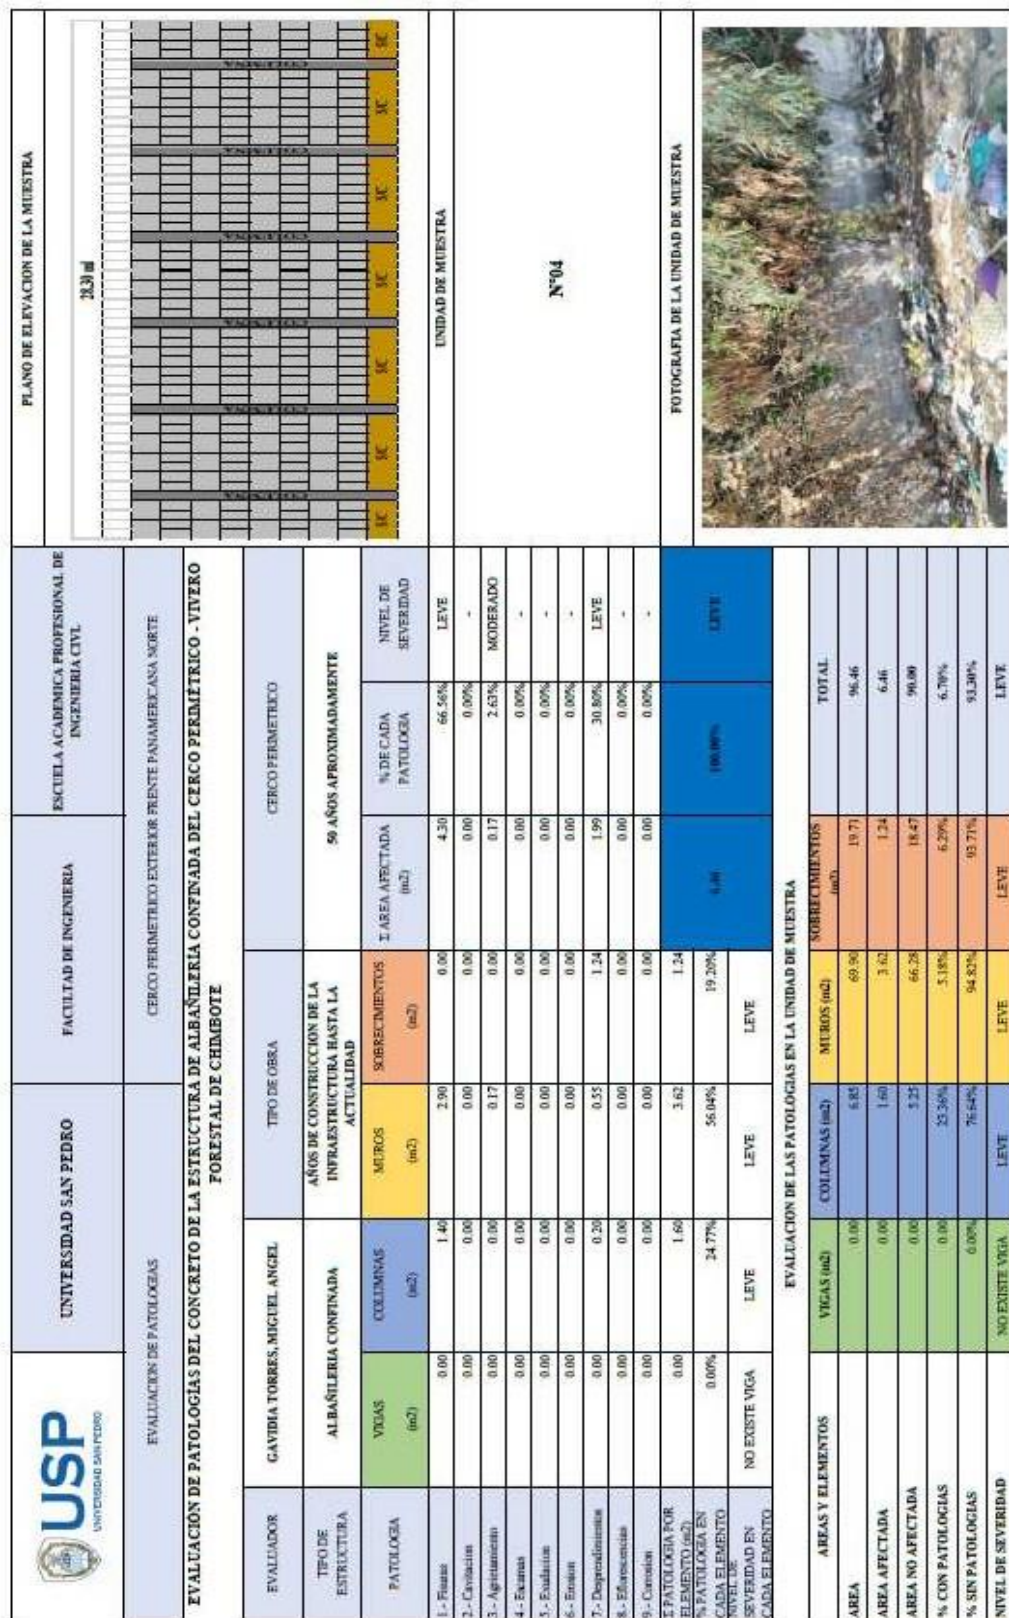
Fig. 59 – Evaluación de Patologías Unidad de Muestra N°04

.- U.M. N° 04, con Área Total=96.46 m², obteniéndose un área con anomalía=6.46 m² que representa el 6.70% y un área sin anomalía=90.00 m² que representa el 93.30%; así mismo se obtuvieron los tipos de anomalías actuales en la unidad de muestra: Fisuras (66.56%), Agrietamiento (2.63%) y Desprendimientos (30.80%), donde predomina el nivel de severidad Leve con el 97.36%.

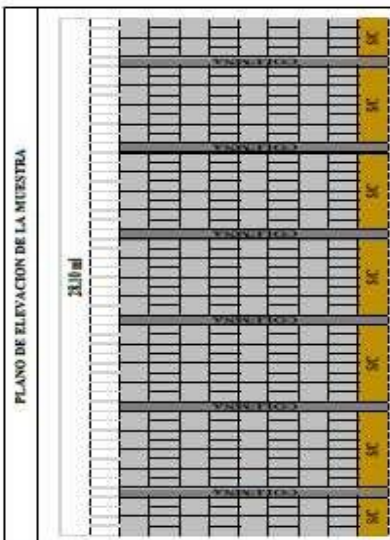
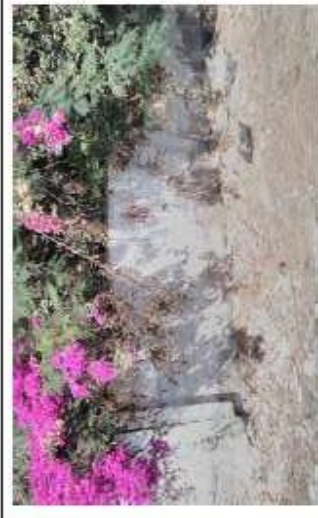
Fig. 60 – Evaluación de Patologías Unidad de Muestra N°05

.- U.M. N° 05, con Área Total=94.70 m², obteniéndose un área con anomalía=6.17 m² que representa el 6.52% y un área sin anomalía=88.53 m² que representa el 93.48%; así mismo se obtuvieron los tipos de anomalías actuales en la unidad de muestra: Fisuras (65.64%), Agrietamiento (3.89%) y Desprendimientos (30.47%), donde predomina el nivel de severidad Leve con el 69.53%.

1.- Fisura	0.00	1.20	2.75	0.00	0.00	4.05	65.64%
2.- Carimacion	0.00	0.00	0.00	0.00	0.00	0.00	0.00%
3.- Agrietamiento	0.00	0.00	0.24	0.00	0.00	0.24	3.89%
4.- Exarvas	0.00	0.00	0.00	0.00	0.00	0.00	0.00%

5.- Erodicion	0.00	0.00	0.00	0.00	0.00	0.00	0.00%
6.- Erosion	0.00	0.00	0.00	0.00	0.00	0.00	0.00%
7.- Desprendimientos	0.00	0.18	0.48	1.22	1.88	3.76	30.47%

8.- Eflorescencias	0.00	0.00	0.00	0.00	0.00	0.00	0.00%
9.- Corrosion	0.00	0.00	0.00	0.00	0.00	0.00	0.00%
10.- Patologia por elemento (m2)	0.00	1.48	3.47	1.22	1.88	8.05	100.00%
% PATOLOGIA EN CADA ELEMENTO	0.00%	23.99%	56.24%	19.77%	6.57	100.00%	MODERADO
NIVEL DE SEVERIDAD EN CADA ELEMENTO	NO EXISTE VIGA	MODERADO	MODERADO	MODERADO			
EVALUACION DE LAS PATOLOGIAS EN LA UNIDAD DE MUESTRA							
AREAS Y ELEMENTOS	VIGAS (m2)	COLUMNAS (m2)	MUROS (m2)	SUBRECIMENTOS (m2)	TOTAL		
AREA	0.00	6.79	68.86	19.11	94.76		
AREA AFECTADA	0.00	1.48	3.47	1.22	6.17		
AREA NO AFECTADA	0.00	5.31	65.33	17.89	88.53		
% CON PATOLOGIAS	0.00%	21.89%	5.04%	6.38%	6.52%		
% SIN PATOLOGIAS	0.00%	78.20%	94.96%	93.62%	93.48%		
NIVEL DE SEVERIDAD	NO EXISTE VIGA	LEVE	MODERADO	LEVE	LEVE

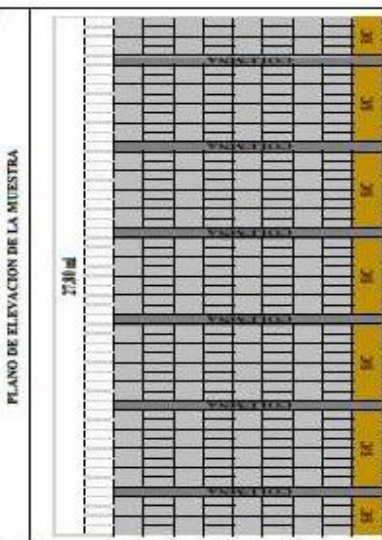
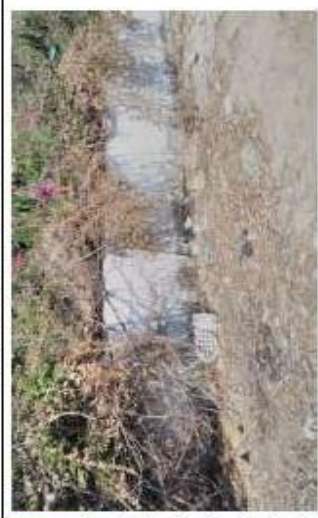
Fig. 61 – Evaluación de Patologías Unidad de Muestra N°06

.- U.M. N° 06, con Área Total=92.54 m², obteniéndose un área con anomalía=5.85 m² que representa el 6.32% y un área sin anomalía=86.69 m² que representa el 93.68%; así mismo se obtuvieron los tipos de anomalías actuales en la unidad de muestra: Fisuras (66.84%), Agrietamiento (3.25%) y Desprendimientos (29.91%), donde predomina el nivel de severidad Leve con el 66.84%.

1.- Fisura	0.00	1.22	2.69	0.00	3.91	66.84%	LEVE
2.- Carvaduras	0.00	0.00	0.00	0.00	0.00	0.00%	-
3.- Agrietamiento	0.00	0.00	0.19	0.00	0.19	3.25%	MODERADO

4.- Escamas	0.00	0.00	0.00	0.00	0.00	0.00%	-
5.- Erodición	0.00	0.00	0.00	0.00	0.00	0.00%	-
6.- Encharc	0.00	0.00	0.00	0.00	0.00	0.00%	-
7.- Degradación	0.00	0.15	0.43	1.17	1.75	29.91%	MODERADO

8.- Eflorescencias	0.00	0.00	0.00	0.00	0.00	0.00%	-
9.- Corrosión	0.00	0.00	0.00	0.00	0.00	0.00%	-
10.- Patología por elemento (m2)	0.00	1.37	3.31	1.17	5.85	100.00%	LEVE
% PATOLOGIA EN CADA ELEMENTO	0.00%	23.42%	56.58%	20.00%			
NIVEL DE SEVERIDAD EN CADA ELEMENTO	NO EXISTE VIGA	MODERADO	MODERADO	MODERADO			
EVALUACION DE LAS PATOLOGIAS EN LA UNIDAD DE MUESTRA							
AREAS Y ELEMENTOS	VIGAS (m2)	COLUMNAS (m2)	METROS (m2)	SORRECLIMIENTOS (m2)	TOTAL		
AREA	0.00	4.22	67.77	18.55	92.54		
AREA AFECTADA	0.00	1.37	3.33	1.17	5.85		
AREA NO AFECTADA	0.00	4.85	64.44	17.38	86.69		
% CON PATOLOGIAS	0.00%	22.07%	4.88%	6.31%	6.32%		
% SIN PATOLOGIAS	0.00%	77.93%	95.12%	93.69%	93.68%		
NIVEL DE SEVERIDAD	NO EXISTE VIGA	LEVE	MODERADO	LEVE	LEVE

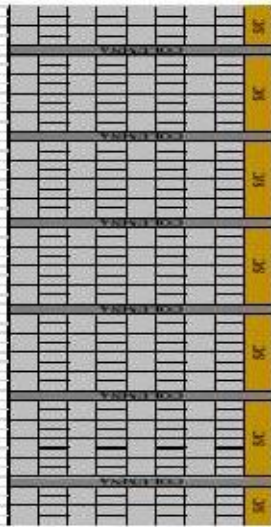
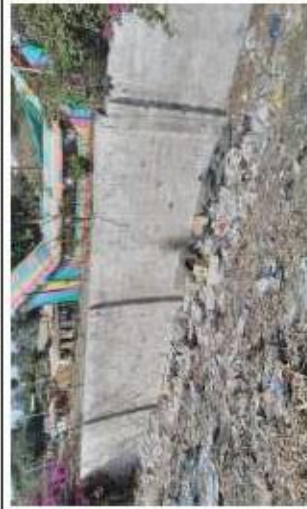
Fig. 62 – Evaluación de Patologías Unidad de Muestra N°07

PATOLOGIA	VIGAS (m ²)	COLUMNAS (m ²)	MUROS (m ²)	SOBRECIMENTOS (m ²)	I. AREA AFECTADA (m ²)	% DE CADA PATOLOGIA	NIVEL DE SEVERIDAD
1.- Fissuras	0.00	1.33	2.99	0.00	4.32	66.7%	LEVE

2.- Cavilación	0.00	0.00	0.00	0.00	0.00	0.00%	-
3.- Agrietamiento	0.00	0.00	0.28	0.00	0.28	4.33%	MODERADO
4.- Escamoteo	0.00	0.00	0.00	0.00	0.00	0.00%	-
5.- Erodición	0.00	0.00	0.00	0.00	0.00	0.00%	-

6.- Erosión	0.00	0.00	0.00	0.00	0.00	0.00%	-
7.- Degradación	0.00	0.24	0.51	1.12	1.87	28.96%	MODERADO
8.- Eflorescencias	0.00	0.00	0.00	0.00	0.00	0.00%	-

9.- Corrosión	0.00	0.00	0.00	0.00	0.00	0.00%	-
2. PATOLOGIA POR ELEMENTO (m ²)	0.00	1.57	3.78	1.12			
% PATOLOGIA EN CADA ELEMENTO	0.00%	34.27%	58.42%	17.31%			
NIVEL DE SEVERIDAD EN CADA ELEMENTO	NO EXISTE VIGA	MODERADO	MODERADO	MODERADO			
EVALUACION DE LAS PATOLOGIAS EN LA UNIDAD DE MUESTRA							
AREAS Y ELEMENTOS	VIGAS (m ²)	COLUMNAS (m ²)	MUROS (m ²)	SOBRECIMENTOS (m ²)	TOTAL		
AREA	0.00	7.11	70.36	30.21	97.62		
AREA AFECTADA	0.00	1.57	3.78	1.12	6.47		
AREA NO AFECTADA	0.00	5.54	66.52	19.09	91.15		
% CON PATOLOGIAS	0.00%	22.06%	5.38%	5.54%	6.63%		
% SIN PATOLOGIAS	0.00%	77.92%	94.62%	94.46%	93.37%		
NIVEL DE SEVERIDAD	NO EXISTE VIGA	LEVE	MODERADO	MODERADO	MODERADO

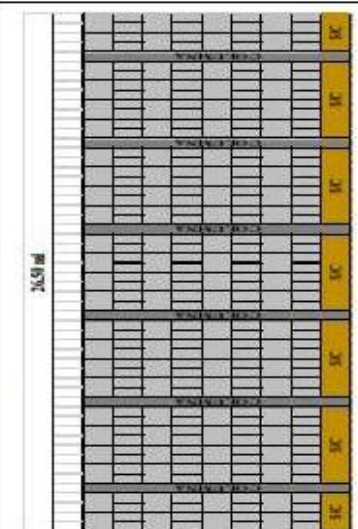
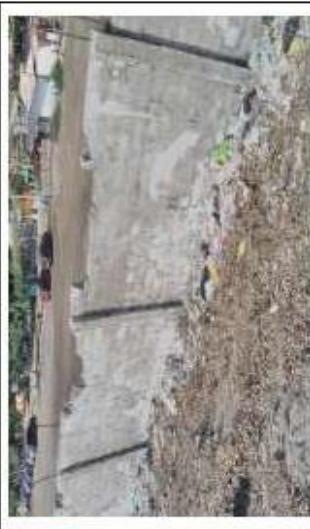
Fig. 65 – Evaluación de Patologías Unidad de Muestra N°10

1.- Fugas	0.00	2.84	2.88	0.00	5.72	57.03%	SEVERO
2.- Cavilacion	0.00	0.00	0.00	0.00	0.00	0.00%	-
3.- Agrietamiento	0.00	0.00	1.99	0.00	1.99	19.84%	MODERADO

8.- Efflorescencias	0.00	0.00	0.00	0.00	0.00	0.00%	-
9.- Corrosion	0.00	0.00	0.00	0.00	0.00	0.00%	-
10.- PATOLOGIA POR ELEMENTO (m ²)	0.00	3.06	5.31	1.66			
% PATOLOGIA EN CADA ELEMENTO	0.00%	30.51%	52.94%	16.55%			
SEVERIDAD EN CADA ELEMENTO	NO EXISTE VIGA	SEVERO	SEVERO	SEVERO			
EVALUACION DE LAS PATOLOGIAS EN LA UNIDAD DE MUESTRA							
AREAS Y ELEMENTOS	VIGAS (m ²)	COLUMNAS (m ²)	MUROS (m ²)	SOBRECIMENTOS (m ²)	± AREA AFECTADA (m ²)	% DE CADA PATOLOGIA	NIVEL DE SEVERIDAD
AREA	0.00	8.38	87.33	22.83	118.54	100.00%	SEVERO
AREA AFECTADA	0.00	3.06	5.31	1.66	10.03	8.47%	SEVERO
AREA NO AFECTADA	0.00	5.32	82.02	21.17	108.51	91.53%	SEVERO
% CON PATOLOGIAS	0.00%	34.46%	7.89%	7.27%	8.47%	10.13%	SEVERO
% SIN PATOLOGIAS	6.00%	65.54%	92.11%	92.73%	91.53%	89.87%	SEVERO
NIVEL DE SEVERIDAD	NO EXISTE VIGA	MODERADO	SEVERO	SEVERO	SEVERO	SEVERO	SEVERO
