**Evaluación de patologías del concreto en las estructuras de
albañilería confinada del cerco perimétrico del Instituto de
Educación Superior Tecnológico Publico Recuay, del distrito de
Recuay, Ancash**

Tesis para obtener el título profesional de Ingeniero Civil

**“Evaluación de patologías del concreto en las estructuras de
albañilería confinada del cerco perimétrico del Instituto de
Educación Superior Tecnológico Publico Recuay, del distrito de
Recuay, Ancash”**

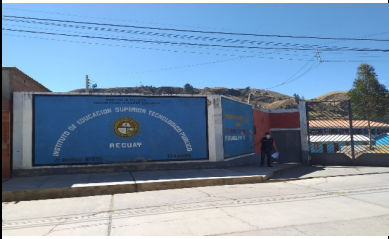
TITULO:		EVALUACIÓN DE PATOLOGÍAS DEL CONCRETO EN LAS ESTRUCTURAS DE ALBAÑILERÍA CONFINADA DEL CERCO PERIMÉTRICO DEL INSTITUTO DE EDUCACIÓN SUPERIOR TECNOLÓGICO PÚBLICO RECUAY, DEL DISTRITO DE RECUAY, ANCASH												
	FOTO: MUESTRA 01		AUTOR:	HUERTA GAMARRA, JHAN FRANCO				ANTIGÜEDAD DE ESTRUCTURA:	15 AÑOS

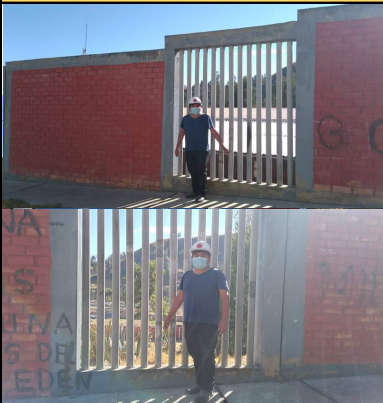
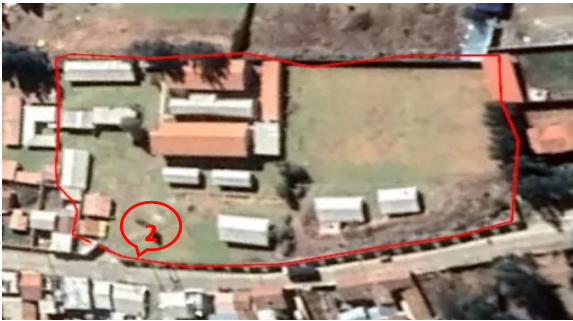
TITULO:		EVALUACIÓN DE PATOLOGÍAS DEL CONCRETO EN LAS ESTRUCTURAS DE ALBAÑILERÍA CONFINADA DEL CERCO PERIMÉTRICO DEL INSTITUTO DE EDUCACIÓN SUPERIOR TECNOLÓGICO PUBLICO RECUAY, DEL DISTRITO DE RECUAY, ANCASH																			
	FO TO: MUESTRA 02		AUTOR:	HUERTA GAMARRA, JHAN FRANCO			ANTIGÜEDAD DE ESTRUCTURA:		15 AÑOS

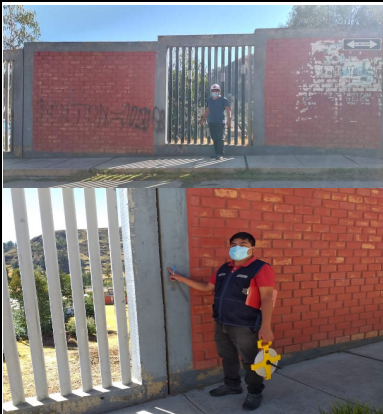
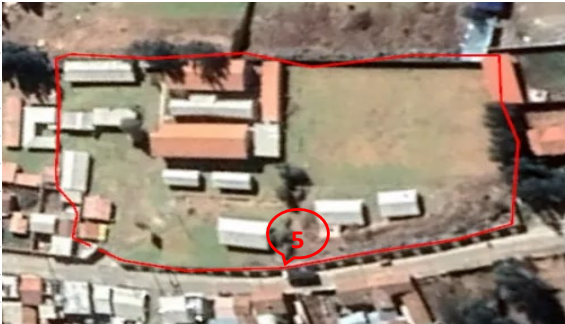
TITULO:		EVALUACIÓN DE PATOLOGÍAS DEL CONCRETO EN LAS ESTRUCTURAS DE ALBAÑILERÍA CONFINADA DEL CERCO PERIMÉTRICO DEL INSTITUTO DE EDUCACIÓN SUPERIOR TECNOLÓGICO PUBLICO RECUAY, DEL DISTRITO DE RECUAY, ANCASH														
	FOTO: MUESTRA 05		AUTOR:	HUERTA GAMARRA, JHAN FRANCO			ANTIGÜEDAD DE ESTRUCTURA:		15 AÑOS

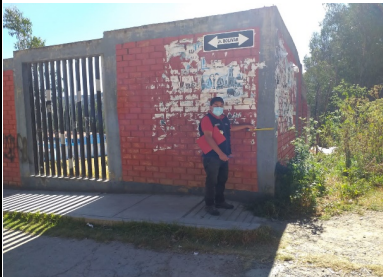
TÍTULO:		EVALUACIÓN DE PATOLOGÍAS DEL CONCRETO EN LAS ESTRUCTURAS DE ALBAÑILERÍA CONFINADA DEL CERCO PERIMÉTRICO DEL INSTITUTO DE EDUCACIÓN SUPERIOR TECNOLÓGICO PUBLICO RECUAY, DEL DISTRITO DE RECUAY, ANCASH														
	FOTO: MUESTRA 10		AUTOR:	HUERTA GAMARRA, JHAN FRANCO			ANTIGÜEDAD DE ESTRUCTURA:		15 AÑOS

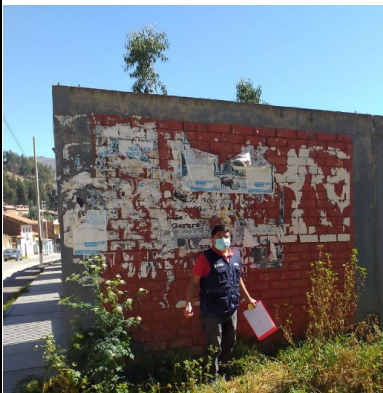
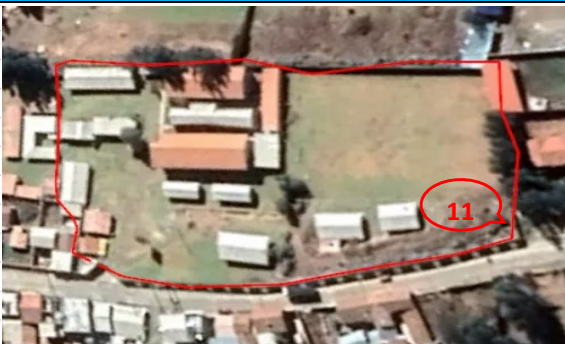
TITULO: EVALUACIÓN DE PATOLOGÍAS DEL CONCRETO EN LAS ESTRUCTURAS DE ALBAÑILERÍA CONFINADA DEL CERCO PERIMÉTRICO DEL INSTITUTO DE EDUCACIÓN SUPERIOR TECNOLÓGICO PÚBLICO RECUAY, DEL DISTRITO DE RECUAY, ANCASH		AUTOR: HUERTA GAMARRA, JHAN FRANCO			ANTIGÜEDAD DE ESTRUCTURA: 15 AÑOS									
	FO TO : MUESTRA 11		ASESOR: ING. SOLAR JARA MIGUEL			PLANO DE PLANTA UNIDAD MUESTRAL - (EXTERIOR)

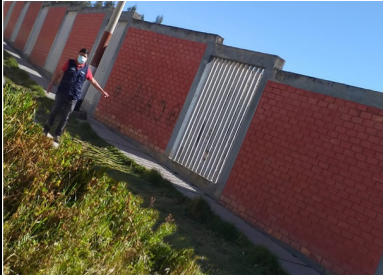
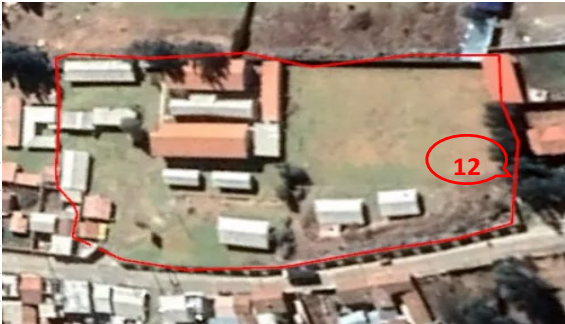
TITULO:		EVALUACIÓN DE PATOLOGÍAS DEL CONCRETO EN LAS ESTRUCTURAS DE ALBAÑILERÍA CONFINADA DEL CERCO PERIMÉTRICO DEL INSTITUTO DE EDUCACIÓN SUPERIOR TECNOLÓGICO PUBLICO RECUAY, DEL DISTRITO DE RECUAY, ANCASH														
	FOTO: MUESTRA 12		AUTOR:	HUERTA GAMARRA, JHAN FRANCO			ANTIGÜEDAD DE ESTRUCTURA:		15 AÑOS

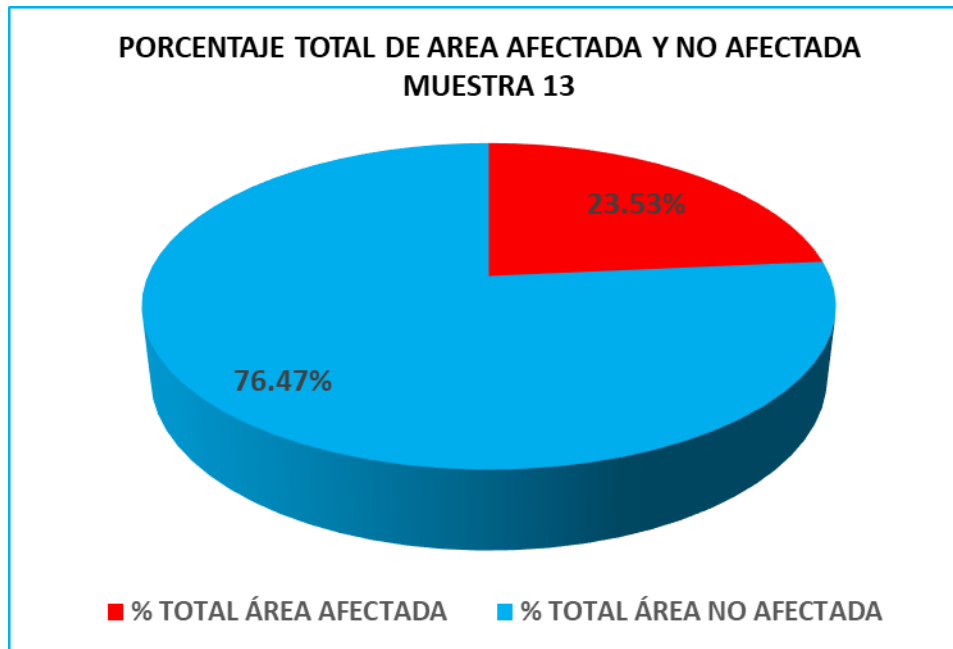
Figura N° 13: *Porcentaje Total de área afectada y no Afectada Muestra 13*

- ❖ **Unidad muestral 13:** De la tabla N°: 26 y figura N°: 13 se observa que el área analizada posee un área total de 31.11m², del cual se halló un área afectada de 7.32m², que es equivalente al 23.53% del área total, y el área que no fue afectada es 23.79m² que es equivalente al 76.47%, en este análisis se evidenciaron las siguientes patologías (Grietas, Fisura, Eflorescencia) los cuales presentan un nivel de severidad “LEVE”.

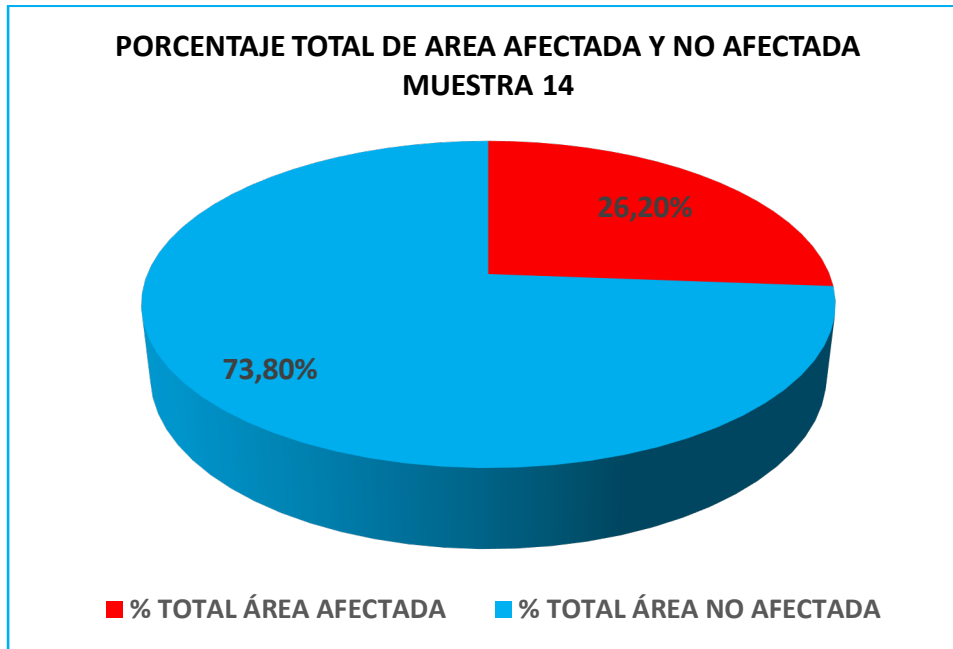
Figura N° 14: *Porcentaje Total de área afectada y no Afectada Muestra 14*

- ❖ **Unidad muestral 14:** De la tabla N°: 28 y figura N°: 14 se observa que el área analizada posee un área total de 31.11m², del cual se halló un área afectada de 8.15m², que es equivalente al 26.20% del área total, y el área que no fue afectada es 22.96m² que es equivalente al 73.80%, en este análisis se evidenciaron las siguientes patologías (Grietas, Fisura, Eflorescencia) los cuales presentan un nivel de severidad “LEVE”.

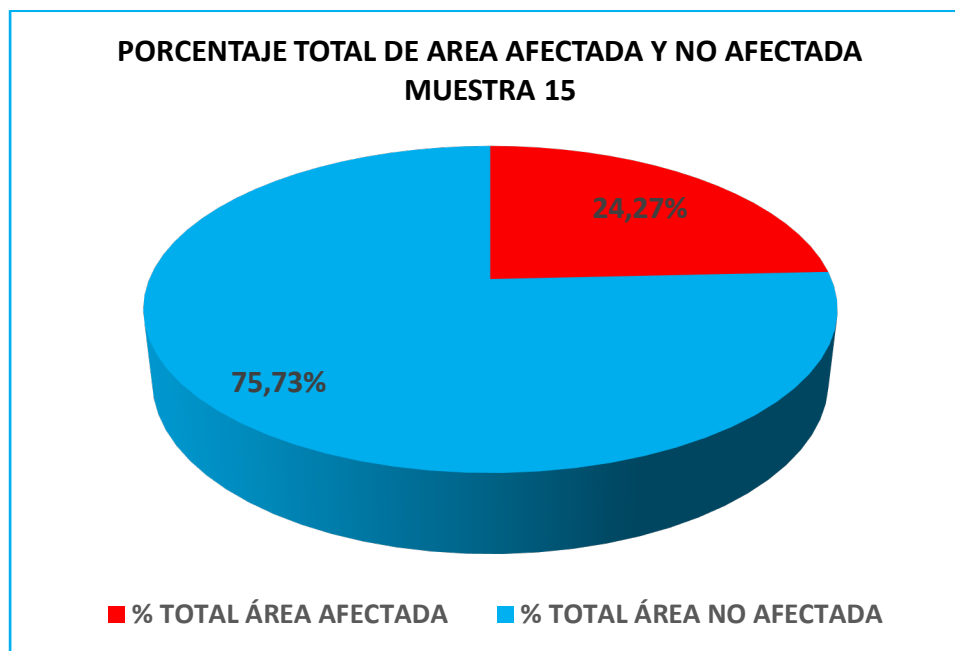
Figura N° 15: *Porcentaje Total de área afectada y no Afectada Muestra 15*

- ❖ **Unidad muestral 15:** De la tabla N°: 30 y figura N°: 15 se observa que el área analizada posee un área total de 31.11m², del cual se halló un área afectada de 7.55m², que es equivalente al 24.27% del área total, y el área que no fue afectada es 23.56m² que es equivalente al 75.73%, en este análisis se evidenciaron las siguientes patologías (Grietas, Fisura, Eflorescencia) los cuales presentan un nivel de severidad “LEVE”.

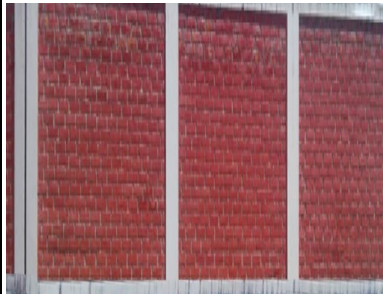
100.00	ÁREA (m2) 3.72		ÁREA (m2) 4.35		ÁREA (m2) 3.72		ÁREA (m2) 19.32				
		PATOLOGÍAS	ÁREA AFECTADA		% ÁREA AFECTADA		ÁREA AFECTADA		% ÁREA AFECTADA		Σ TOTAL ÁREA AFECTADA m2		% TOTAL ÁREA AFECTADA
		[G] Grietas	0.00	0.00	0.00	0.00	0.31	8.33	0.00	0.00	0.31	1.00	
		[F] Fisura	0.36	9.68	0.00	0.00	0.64	17.20	0.00	0.00	1.00	3.21	
		[E] Erosión	0.00	0.00	0.00	0.00	0.00	0.00	0.00	0.00	0.00	0.00	
		[D] Desprendimiento	0.00	0.00	0.00	0.00	0.00	0.00	0.00	0.00	0.00	0.00	
		[H] Humedad	0.00	0.00	0.00	0.00	0.00	0.00	0.00	0.00	0.00	0.00	
		[C] Corrosion	0.00	0.00	0.00	0.00	0.00	0.00	0.00	0.00	0.00	0.00	
		[EF] Eflorescencia	1.94	52.15	0.94	21.61	2.00	53.76	5.40	27.95	10.28	33.04	
		Σ TOTAL	2.30	61.83	0.94	21.61	2.70	79.30	5.40	27.95	11.59	37.25	
NIVEL DE SEVERIDAD		LEVE (1)		LEVE (1)		LEVE (1)		LEVE (1)		LEVE (1)

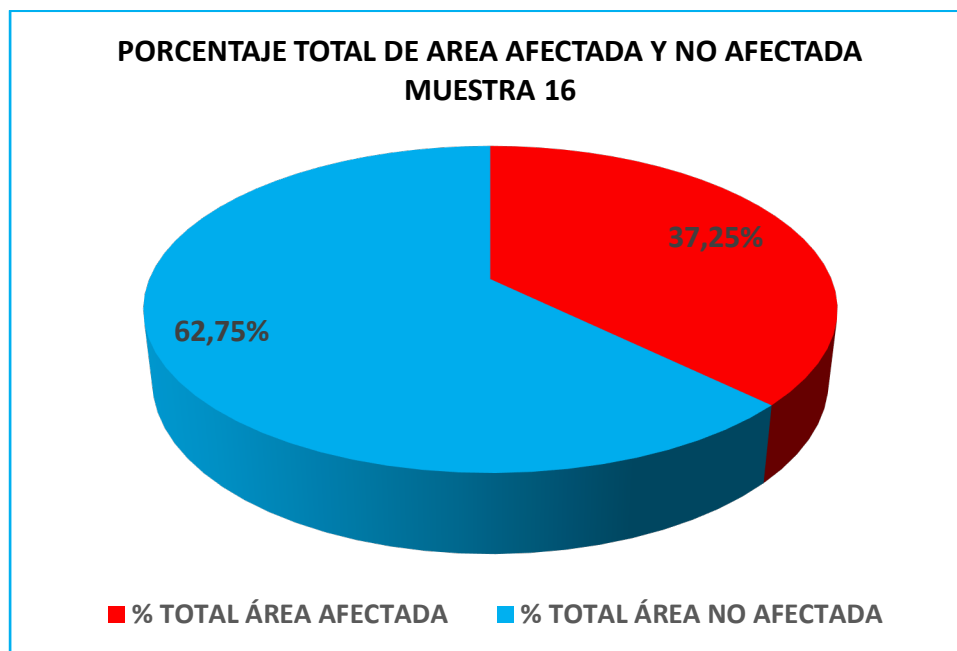
Figura N° 16: *Porcentaje Total de área afectada y no Afectada Muestra 16*

- ❖ **Unidad muestral 16:** De la tabla N°: 32 y figura N°: 16 se observa que el área analizada posee un área total de 31.11m², del cual se halló un área afectada de 11.59m², que es equivalente al 37.25% del área total, y el área que no fue afectada es 19.52m² que es equivalente al 62.75%, en este análisis se evidenciaron las siguientes patologías (Grietas, Fisura, Eflorescencia) los cuales presentan un nivel de severidad “LEVE”.

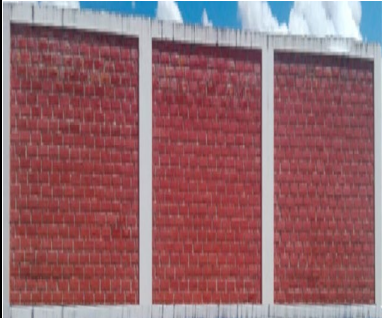
100.00		ÁREA (m2)		ÁREA (m2)		ÁREA (m2)		ÁREA (m2)		Σ TOTAL ÁREA AFECTADA m2			
		PATOLOGÍAS		ÁREA AFECTADA		% ÁREA AFECTADA		ÁREA AFECTADA		% ÁREA AFECTADA		% TOTAL ÁREA AFECTADA			
		[G] Grietas		0.00		0.00		0.20		4.60		0.30		8.06	
		[F] Fisura		0.37		9.95		0.30		6.90		0.30		8.06	
		[E] Erosión		0.00		0.00		0.00		0.00		0.00		0.00	
		[D] Desprendimiento		0.00		0.00		0.00		0.00		0.00		0.00	
		[H] Humedad		0.00		0.00		0.00		0.00		0.00		0.00	
		[C] Corrosion		0.00		0.00		0.00		0.00		0.00		0.00	
		[EF] Eflorescencia		1.40		37.63		0.54		12.41		2.10		56.45	
		Σ TOTAL		1.77		47.58		1.04		23.91		2.70		72.58	
NIVEL DE SEVERIDAD		LEVE (1)		LEVE (1)		LEVE (1)		LEVE (1)		LEVE (1)		LEVE (1)

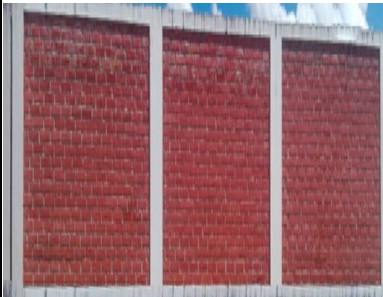
100.00		ÁREA (m2) 3.72		ÁREA (m2) 4.35		ÁREA (m2) 3.72		ÁREA (m2) 19.32													
		PATOLOGÍAS		ÁREA AFECTADA		% ÁREA AFECTADA		ÁREA AFECTADA		% ÁREA AFECTADA		ÁREA AFECTADA		% ÁREA AFECTADA									
		[G] Grietas		0.15		4.03		0.15		3.45		0.42		11.29		0.00		0.00		0.72		2.31	
		[F] Fisura		0.50		13.44		0.30		6.90		0.70		18.82		0.00		0.00		1.50		4.82	
		[E] Erosión		0.00		0.00		0.00		0.00		0.00		0.00		0.00		0.00		0.00		0.00	
		[D] Desprendimiento		0.00		0.00		0.00		0.00		0.00		0.00		0.00		0.00		0.00		0.00	
		[H] Humedad		0.00		0.00		0.00		0.00		0.00		0.00		0.00		0.00		0.00		0.00	
		[C] Corrosion		0.00		0.00		0.00		0.00		0.00		0.00		0.00		0.00		0.00		0.00
