**Determinación y evaluación de las patologías del pavimento  
rígido del Jr. Chachapoyas, distrito de Pomabamba,  
Pomabamba -Ancash**

Tesis para obtener el título profesional de Ingeniero Civil

2020

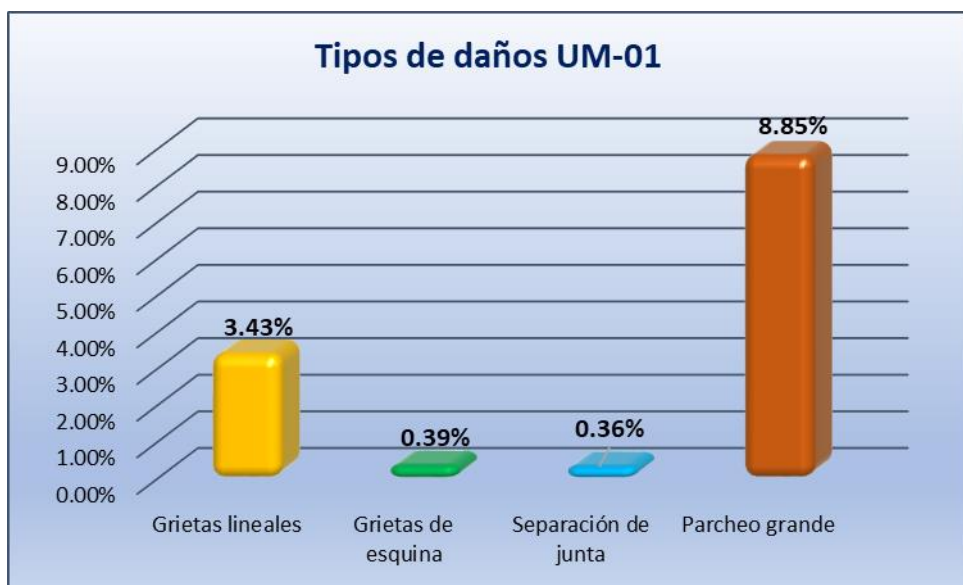
Figura 22. Porcentajes de afectación de la cuadrada 01

La primera unidad muestral tiene un área de 210 m<sup>2</sup>, en toda esta unidad se pudo observar la presencia de daños como grietas lineales, grietas se esquina, separación de juntas y parcheo grande, estos daños han causado un deterioro en la superficie del pavimento rígido, los porcentajes de afectación se muestra en la siguiente gráfica:

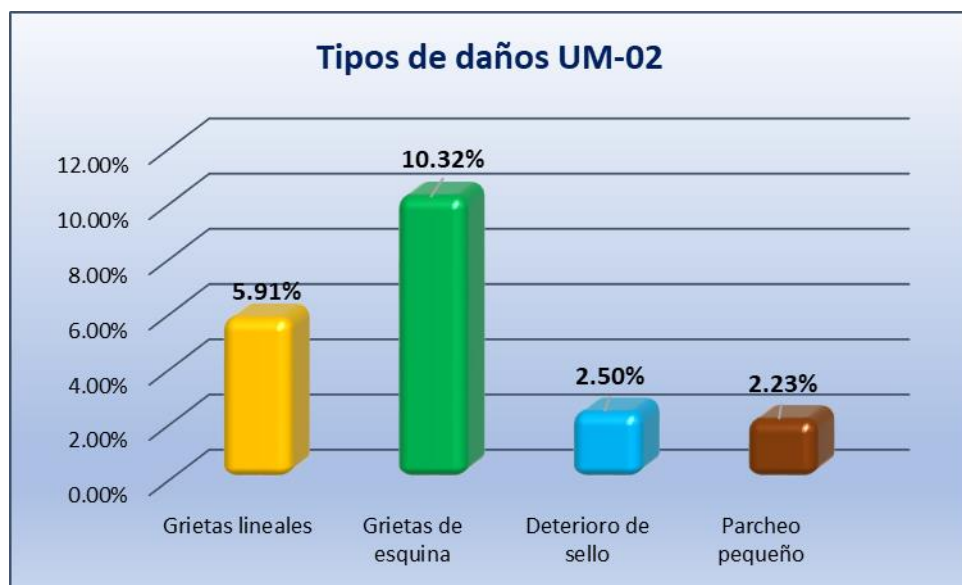
Figura 23. Porcentajes de afectación de la cuadrada 02

La segunda unidad muestral tiene un área de 988.5 m<sup>2</sup>, en toda esta segunda unidad se pudo observar la presencia de daños como grietas lineales, grietas de esquina, deterioro de sello y parcheo pequeño, estos daños han causado un deterioro en la superficie del pavimento rígido, los porcentajes de afectación se muestra en la siguiente gráfica:

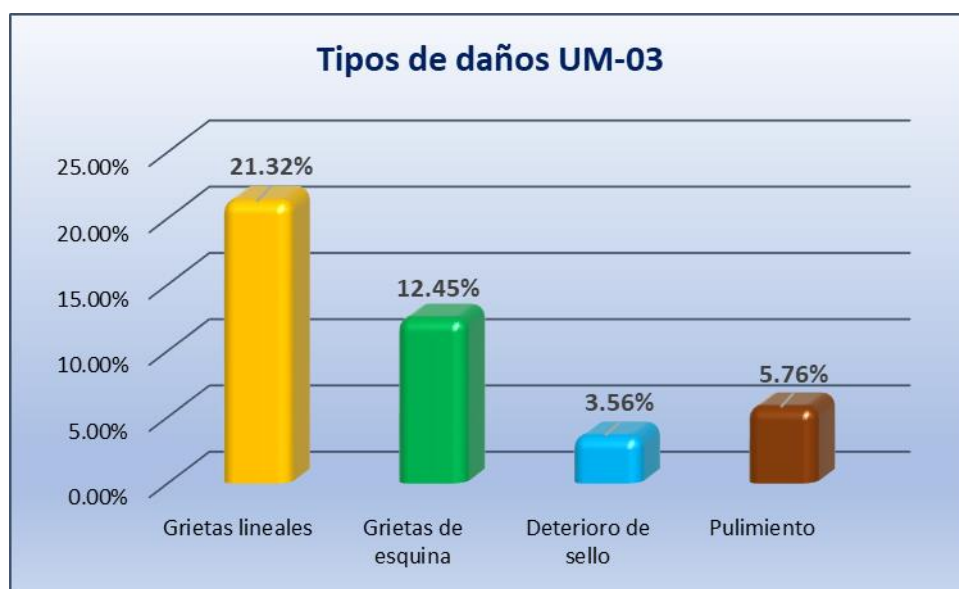
Figura 24. Porcentajes de afectación de la cuadrada 03

La tercera unidad muestral tiene un área de 329.4 m<sup>2</sup>, en toda esta tercera unidad se pudo observar la presencia de daños como grietas lineales, grietas se esquina, deterioro de sello y pulimiento, estos daños han causado un deterioro en la superficie del pavimento rígido, los porcentajes de afectación se muestra en la siguiente gráfica:

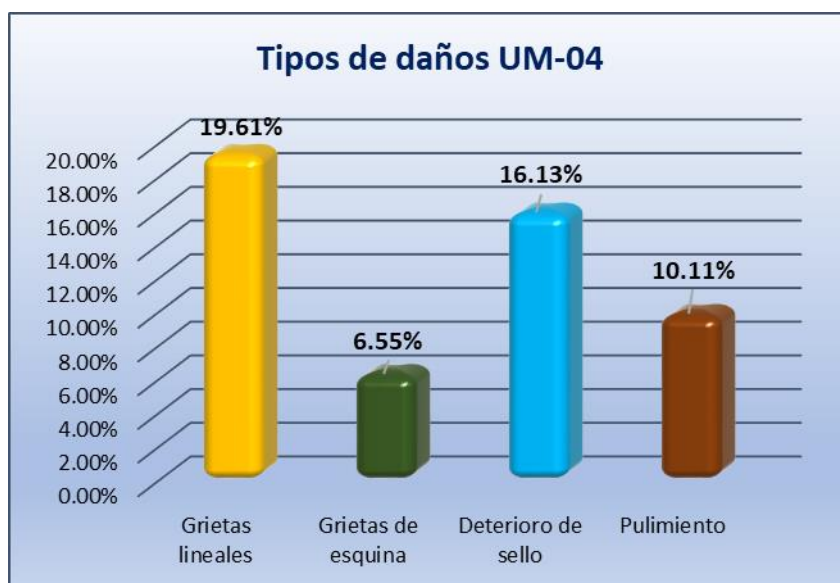
Figura 25. Porcentajes de afectación de la cuadrada 04

La cuarta unidad muestral tiene un área de 210 m<sup>2</sup>, en toda esta cuarta unidad se pudo observar la presencia de daños como grietas lineales, grietas se esquina, deterioro de sello y pulimiento, estos daños han causado un deterioro en la superficie del pavimento rígido, los porcentajes de afectación se muestra en la siguiente gráfica:

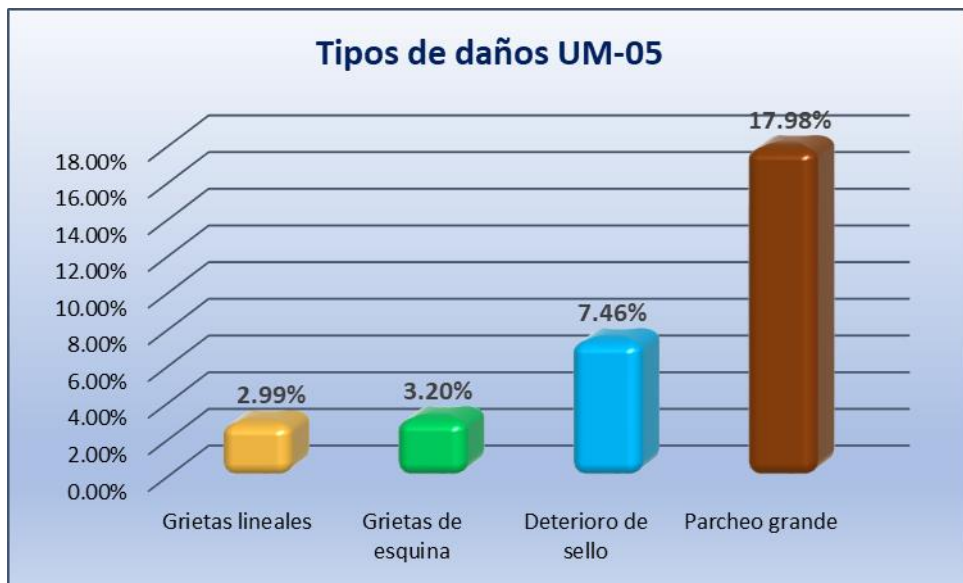
Figura 26. Porcentajes de afectación de la cuadrada 05

La quinta unidad muestral tiene un área de 487.025 m<sup>2</sup>, en toda esta quinta unidad se pudo observar la presencia de daños como grietas lineales, grietas se esquina, deterioro de sello y parcheo grande, estos daños han causado un deterioro en la superficie del pavimento rígido, los porcentajes de afectación se muestra en la siguiente gráfica:

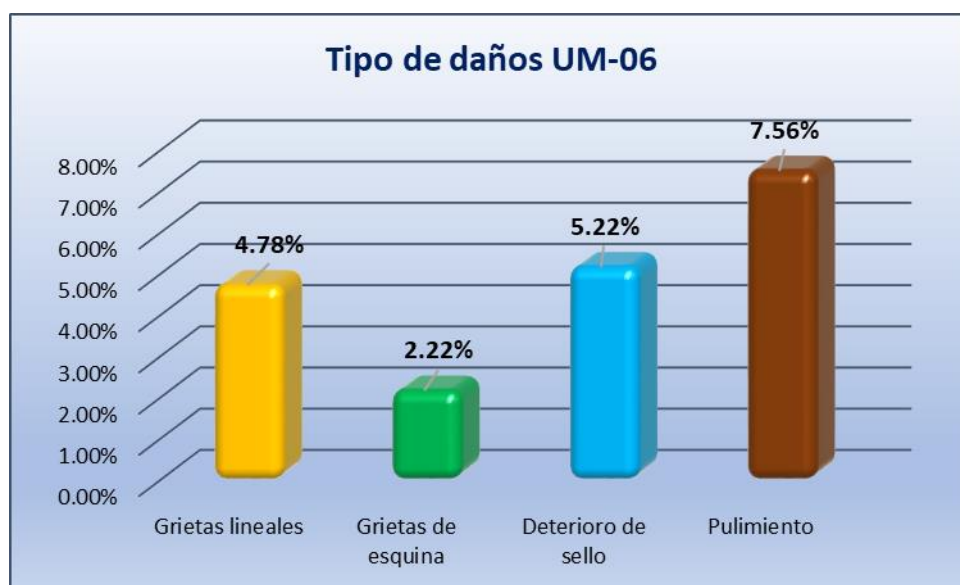
Figura 27. Porcentajes de afectación de la cuadrada 06

La sexta unidad muestral tiene un área de 411.125 m<sup>2</sup>, en toda esta segunda unidad se pudo observar la presencia de daños como grietas lineales, grietas de esquina, deterioro de sello y pulimiento, estos daños han causado un deterioro en la superficie del pavimento rígido, los porcentajes de afectación se muestra en la siguiente gráfica:

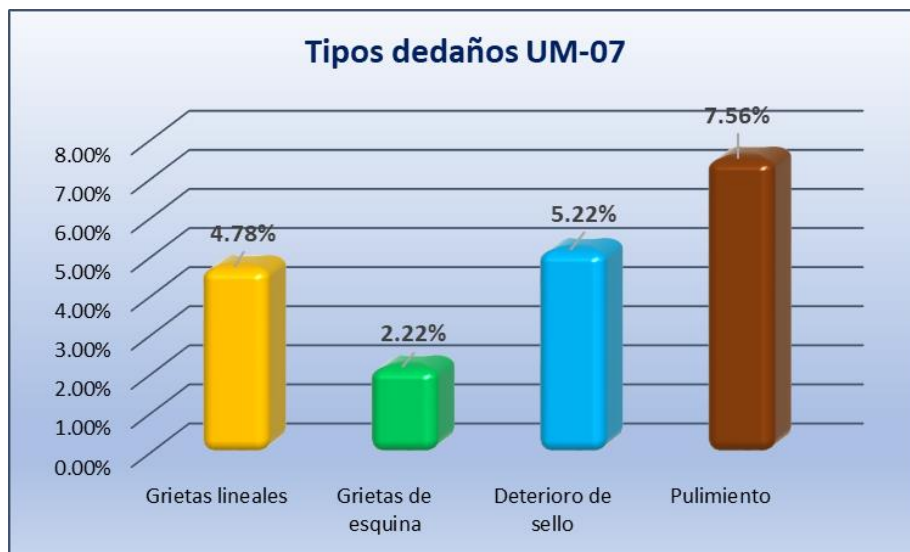
Figura 28. Porcentajes de afectación de la cuadrada 07

La séptima unidad muestral tiene un área de 272.8 m<sup>2</sup>, en toda esta segunda unidad se pudo observar la presencia de daños como grietas lineales, grietas de esquina, deterioro de sello y pulimiento, estos daños han causado un deterioro en la superficie del pavimento rígido, los porcentajes de afectación se muestra en la siguiente gráfica:

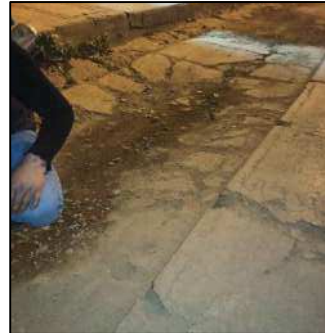
F02  
PARCHEO

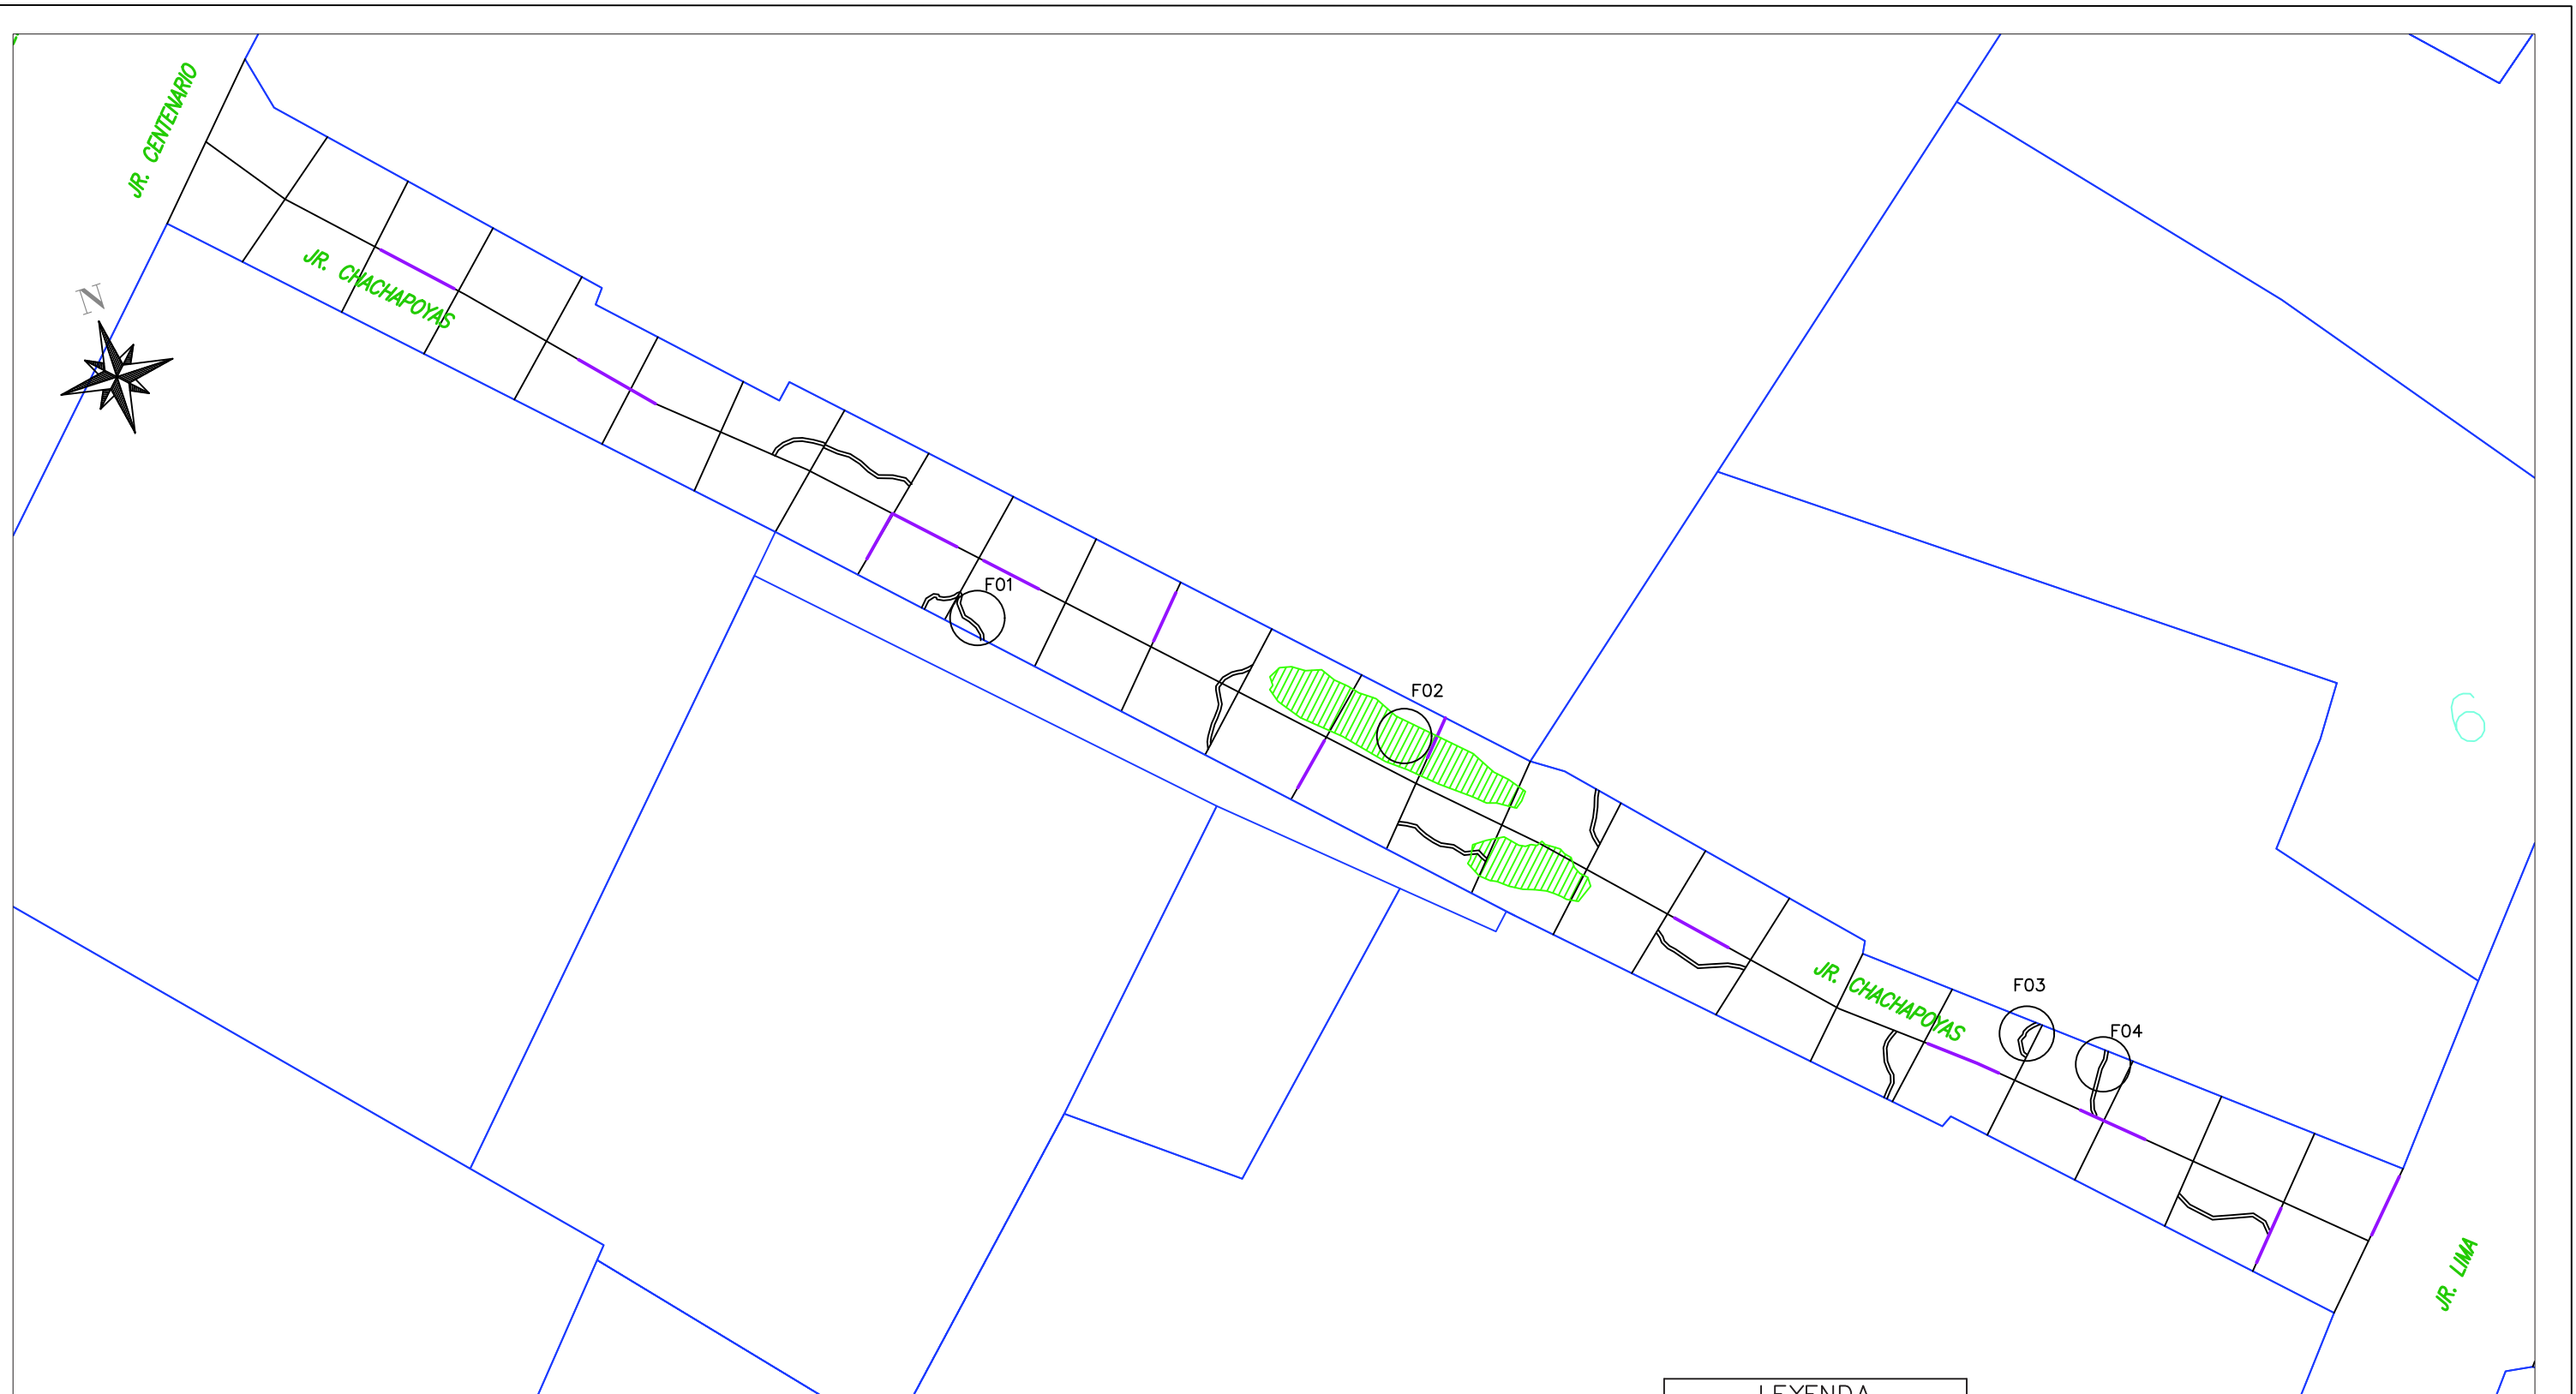
AUTOR GARCÍA DEL RÍO, LISBETH ANALI	AÑO: 2020	LAMINA:
ASESOR LÓPEZ CARRANZA, ATILIO RUBEN	ESC: 1/200	<b>C-05</b>

UBICACION:	DIRECCION:
DEPARTAMENTO : ANCASH	JR. CHACHAPOYAS CUADRA 5
PROVINCIA : POMABAMBA	ENTRE JR. PERÚ Y JR. CENTENARIO
DISTRITO : POMABAMBA

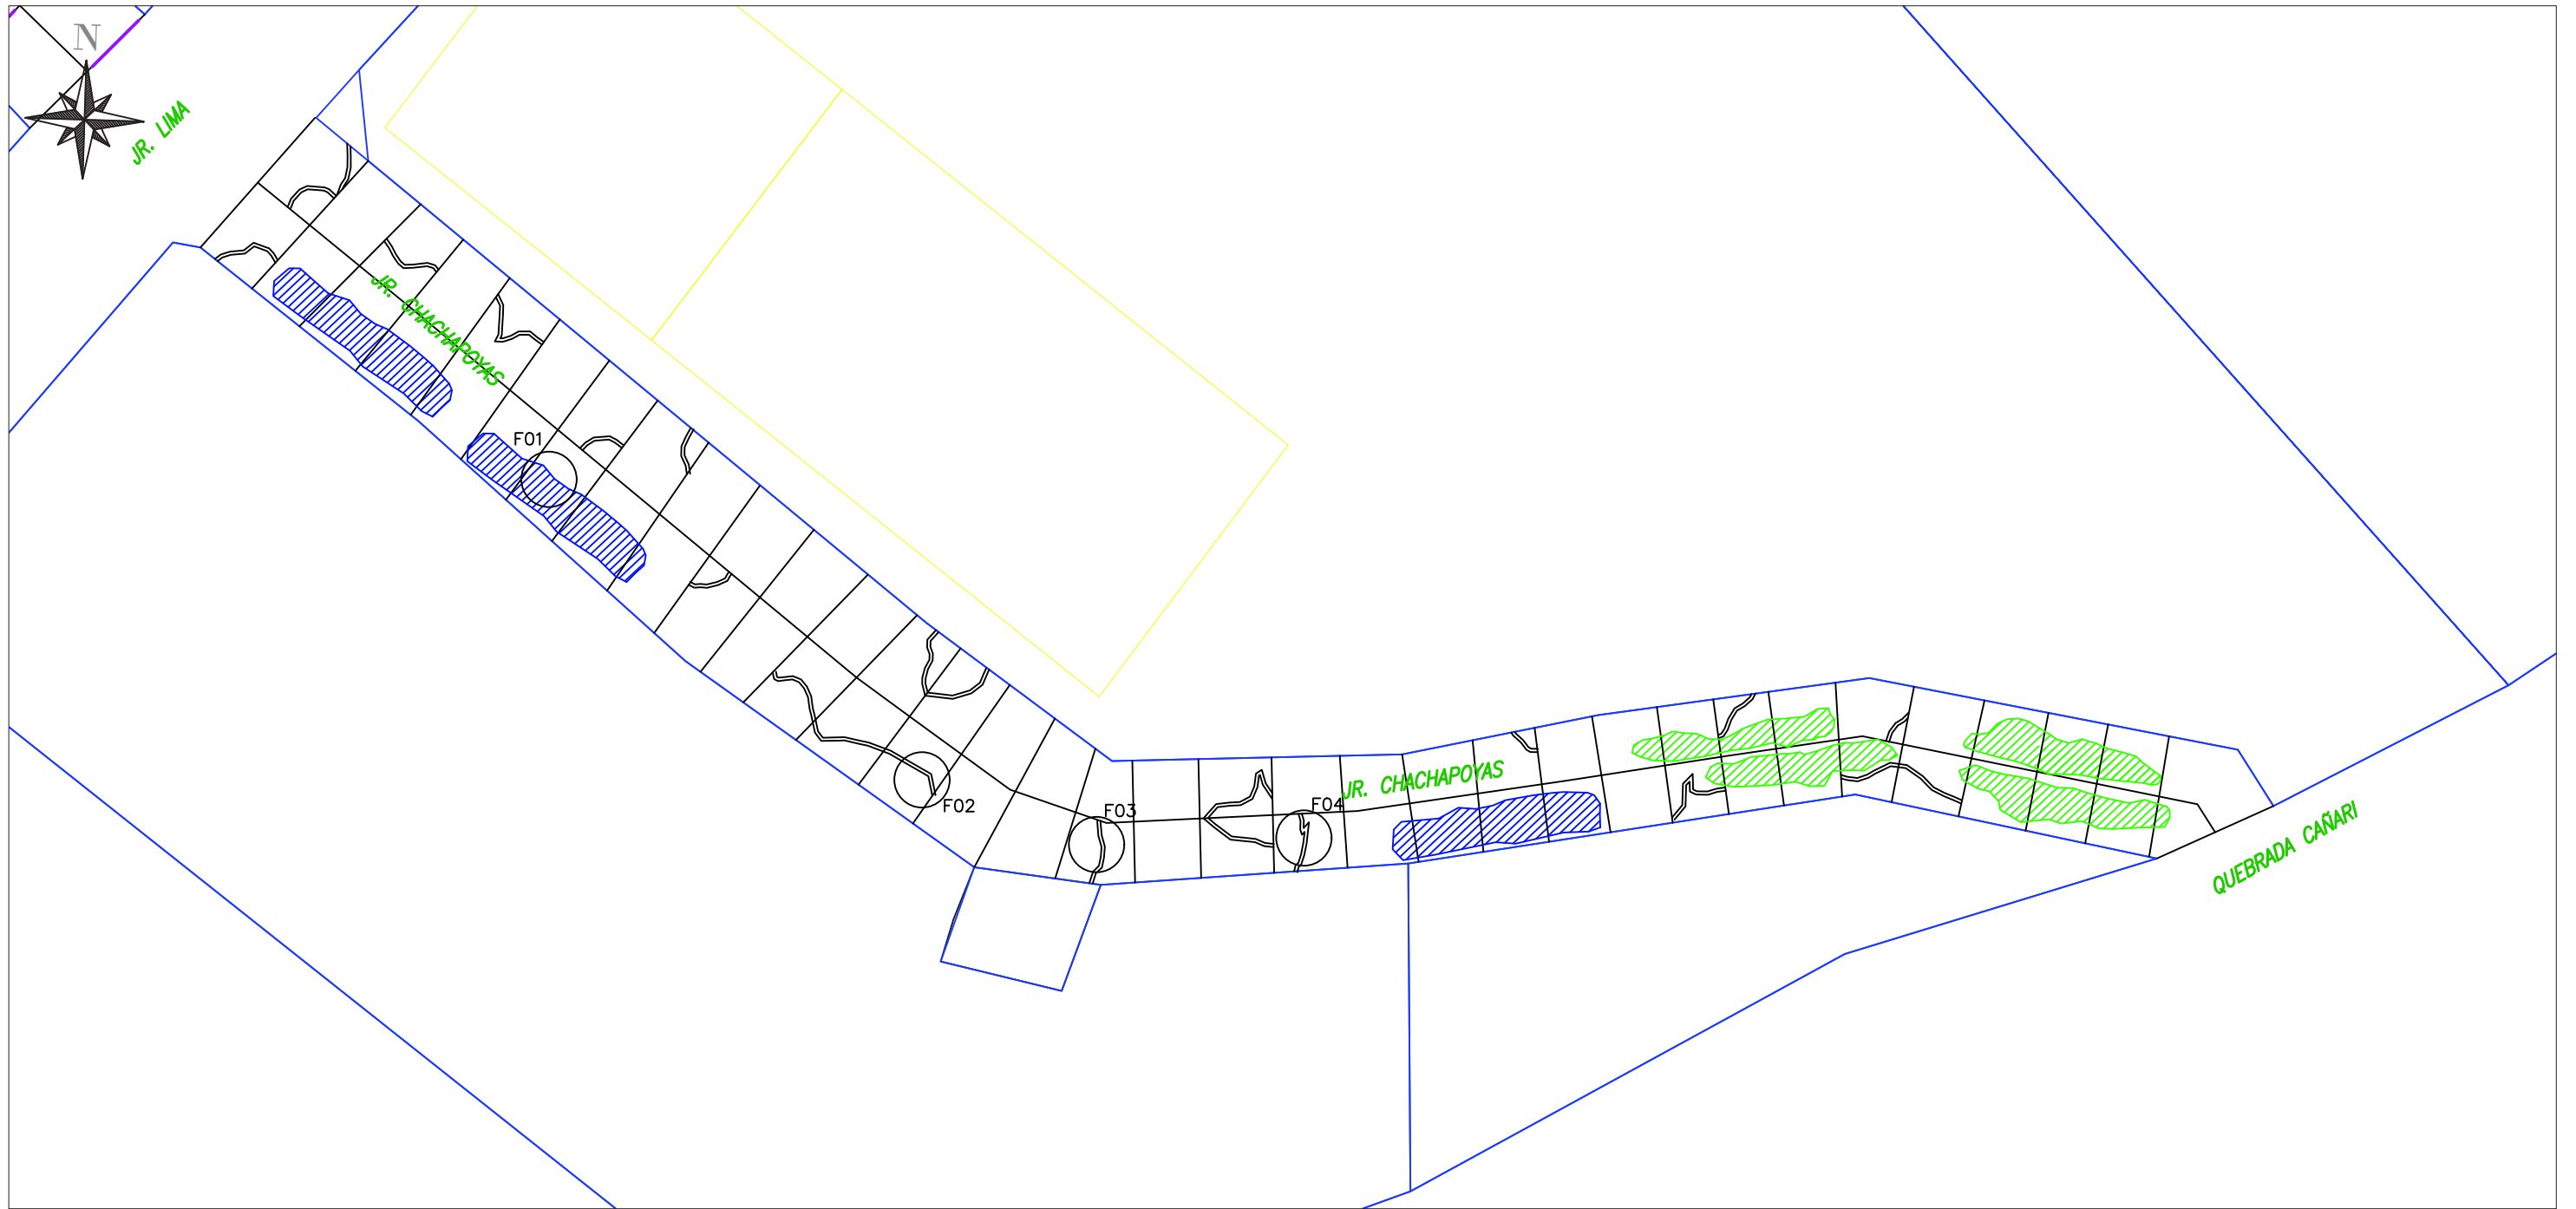
AUTOR	GARCÍA DEL RÍO, LISBETH ANALI	AÑO:	2020	LAMINA:	C-06
ASESOR	LÓPEZ CARRANZA, ATILIO RUBEN	ESC:	1/200

UBICACIÓN:		DIRECCIÓN:	
DEPARTAMENTO	: ANCASH	JR. CHACHAPOYAS CUADRA 6	
PROVINCIA	: POMABAMBA	ENTRE JR. CENTENARIO Y JR LIMA	
DISTRITO	: POMABAMBA
