**Determinación y evaluación de las patologías del  
pavimento rígido en la Av. Interoceánica, distrito de  
Independencia, Huaraz – Áncash**

Tesis para optar el título profesional de Ingeniero Civil

Así mismo también se obtuvo un  $PCI = 58.2$  con ella se determinó que el pavimento de la avenida evaluada se encuentra en un estado BUENO.

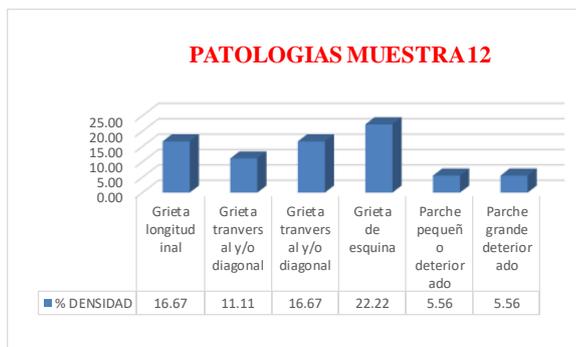
USP UNIVERSIDAD SAN PEDRO		MÉTODO PCI									
ÍNDICE DE CONDICIÓN DEL PAVIMENTO (PCI) - PAVIMENTO RÍGIDO											
Vía:		AVENIDA INTEROCEANICA									
Evaluado por:		Bach. Guillen Milla Elmer Luis		UNIDAD DE MUESTRA: U12			N° Paños	18	Área total:		237.60
Fecha:		15 de Agosto del 2020		Abscisa inicial:	0+396	Abscisa final:	0+432	paño L x A	4.00	x	3.30
TIPOS DE FALLAS											
1	Grieta longitudinal	11 Desintegración, agujeros (popouts)						PCI Valores	Condición		
2	Grieta transversal y/o diagonal	12 Blow Up (levantamiento localizado)						0 a 10	Fallado		
3	Grieta de esquina	13 Escala (desnivel transversal de juntas y grietas)						10 a 25	Muy pobre		
4	Grieta de durabilidad "D"	14 Desnivel Carril / Berma						25 a 40	Pobre		
5	Grieta en bloque (losa dividida)	15 Hundimientos (punzonamientos)						40 a 55	Regular		
6	Deterioro del sello	16 Exudación y bombeo						55 a 70	Bueno		
7	Descascaramiento de juntas	17 Parche pequeño deteriorado						70 a 85	Muy bueno

8	Grietas de retracción y descamación	18 Parche grande deteriorado						85 a 100	Excelente		
9	Descascaramiento de esquina										
10	Pulimiento de superficie										
INVENTARIO DE FALLAS EXISTENTES EN EL PAVIMENTO RÍGIDO											
Falla	Severidad	CANTIDADES PARCIALES POR PROGRESIVA (SECCIÓN IZQUIERDO + SECCIÓN DERECHO)									N° de losas
		DIAGRAMA DEL PAVIMENTO									
1	M										3
2	L										2
2	M	1M	3M	3M	2M	-	2L	-	17L	2M	3
3	M										4
17	L										1
18	H										1
		2L	-	1M	-	1M	3M	2M,3M	18H	-	
VALORES DEDUCIDOS DE FALLAS EXISTENTES											
Falla	N° de losas	Densidad %	Severidad	VD	Valor total de deducción						
1	Grieta longitudinal	3	16.67	M	12.50	73.00					
2	Grieta transversal y/o diagonal	2	11.11	L	6.50						
2	Grieta transversal y/o diagonal	3	16.67	M	12.50	Nro. de valores deducidos >2 (q):					
3	Grieta de esquina	4	22.22	M	32.00						
17	Parche pequeño deteriorado	1	5.56	L	0.00	5.00

18	Parche grande deteriorado	1	5.56	H	9.50	Nro. máximo admisible de valores deducidos (m):					
						7.24					
CALCULO DEL PCI											
N°	VALORES DEDUCIDOS						VDT	q	VDC		
1	32.00	12.50	12.50	9.50	6.50				73.00	6	37.00
2	32.00	12.50	12.50	9.50	2.00				68.50	4	39.80
3	32.00	12.50	12.50	2.00	2.00				61.00	3	39.00
4	32.00	12.50	2.00	2.00	2.00				50.50	2	39.50
5	32.00	2.00	2.00	2.00	2.00				40.00	1	39.70
									Máximo valor de deducción corregido (VDC):		39.80
									PCI = 100 - Máx.VDC		60.20
									CONDICIÓN DEL PAVIMENTO		BUENO

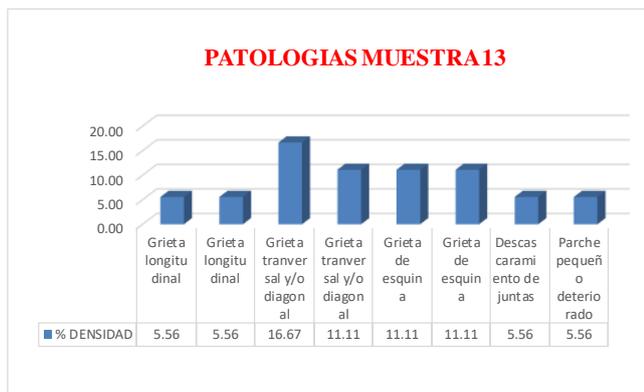
MÉTODO PCI										
		ÍNDICE DE CONDICIÓN DEL PAVIMENTO (PCI) - PAVIMENTO RÍGIDO										
Evaluado por: Bach. Guillen Milla Elmer Luis		Vía: AVENIDA INTEROCEANICA		UNIDAD DE MUESTRA: U13		N° Paños: 18		Área total: 237.60				
Fecha: 15 de Agosto del 2020		Abscisa inicial: 0+432		Abscisa final: 0+468		paño L x A		4.00 x		3.30		
TIPOS DE FALLAS												
1	Grieta longitudinal	11 Desintegración, agujeros (popouts)								PCI Valores	Condición	
2	Grieta transversal y/o diagonal	12 Blow Up (levantamiento localizado)								0 a 10	Fallado	
3	Grieta de esquina	13 Escala (desnivel transversal de juntas y grietas)								10 a 25	Muy pobre	
4	Grieta de durabilidad "D"	14 Desnivel Carril / Berma								25 a 40	Pobre	
5	Grieta en bloque (losa dividida)	15 Hundimientos (punzonamientos)								40 a 55	Regular	
6	Deterioro del sello	16 Exudación y bombeo								55 a 70	Bueno	
7	Descascaramiento de juntas	17 Parche pequeño deteriorado								70 a 85	Muy bueno

8	Grietas de retracción y descamación	18 Parche grande deteriorado								85 a 100	Excelente	
9	Descascaramiento de esquina											
10	Pulimiento de superficie											
INVENTARIO DE FALLAS EXISTENTES EN EL PAVIMENTO RÍGIDO												
Falla	Severidad	CANTIDADES PARCIALES POR PROGRESIVA (SECCIÓN IZQUIERDO + SECCIÓN DERECHO)									N° de losas	
		DIAGRAMA DEL PAVIMENTO										
1	L										1	
1	M										1	
2	L	1L	-	2L	-	3M	2M	3L	3L	-	3	
2	M										2	
3	L										2	
3	M										2	
7	L	2L	1M	-	2M,3L	3M	2L	-	3M	7L17L	1	
17	M										1	
VALORES DEDUCIDOS DE FALLAS EXISTENTES												
Falla	N° de losas	Densidad %	Severidad	VD	Valor total de deducción							
1	Grieta longitudinal	1	5.56	L	4.00	55.00						
1	Grieta longitudinal	1	5.56	M	6.00							
2	Grieta transversal y/o diagonal	3	16.67	L	8.00	Nro. de valores deducidos >2 (q):						
2	Grieta transversal y/o diagonal	2	11.11	M	9.00							
3	Grieta de esquina	2	11.11	L	8.00	6.00

3	Grieta de esquina	2	11.11	M	16.00							
7	Descascaramiento de juntas	1	5.56	L	2.00	Nro. máximo admisible de valores deducidos (m):						
17	Parche pequeño deteriorado	1	5.56	M	2.00

8.71						
CALCULO DEL PCI												
N°	VALORES DEDUCIDOS							VDT	q	VDC		
1	16.00	9.00	8.00	8.00	6.00	4.00			51.00	9	-	
2	16.00	9.00	8.00	8.00	6.00	2.00			49.00	6	23.00	
3	16.00	9.00	8.00	8.00	2.00	2.00			45.00	4	25.50	
4	16.00	9.00	8.00	2.00	2.00	2.00			39.00	3	24.00	
5	16.00	9.00	2.00	2.00	2.00	2.00			33.00	2	26.00	
6	16.00	2.00	2.00	2.00	2.00	2.00			26.00	1	25.50	
									Máximo valor de deducción corregido (VDC):		26.00	
									PCI = 100 - Máx.VDC		74.00	
									CONDICIÓN DEL PAVIMENTO		MUY BUENO

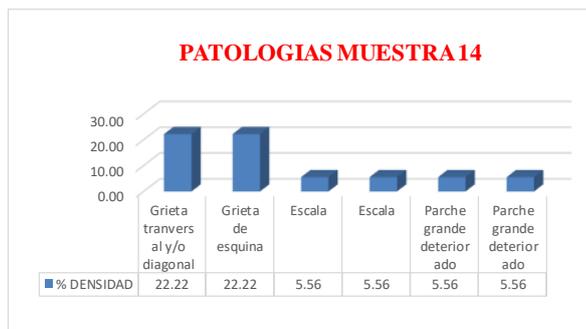
USP UNIVERSIDAD SAN PEDRO		MÉTODO PCI											
ÍNDICE DE CONDICIÓN DEL PAVIMENTO (PCI) - PAVIMENTO RÍGIDO													
Vía:	AVENIDA INTEROCÉANICA						Nº Paños	18	Área total:	237.60			
Evaluado por:	Bach. Guillen Milla Elmer Luis						UNIDAD DE MUESTRA:	U14	paño L x A	4.00 x 3.30			
Fecha:	15 de Agosto del 2020						Abscisa inicial:	0+468	Abscisa final:	0+504			
TIPOS DE FALLAS													
1	Grieta longitudinal	11	Desintegración, agujeros (popouts)	PCI Valores	Condición								
2	Grieta transversal y/o diagonal	12	Blow Up (levantamiento localizado)	0 a 10	Fallado								
3	Grieta de esquina	13	Escala (desnivel transversal de juntas y grietas)	10 a 25	Muy pobre								
4	Grieta de durabilidad "D"	14	Desnivel Carril / Berma	25 a 40	Pobre								
5	Grieta en bloque (losa dividida)	15	Hundimientos (punzonamientos)	40 a 55	Regular								
6	Deterioro del sello	16	Exudación y bombeo	55 a 70	Bueno

7	Descascaramiento de juntas	17	Parche pequeño deteriorado	70 a 85	Muy bueno								
8	Grietas de retracción y descamación	18	Parche grande deteriorado	85 a 100	Excelente								
9	Descascaramiento de esquina												
10	Pulimiento de superficie												
INVENTARIO DE FALLAS EXISTENTES EN EL PAVIMENTO RÍGIDO													
Falla	Severidad	CANTIDADES PARCIALES POR PROGRESIVA (SECCIÓN IZQUIERDO + SECCIÓN DERECHO)									Nº de losas		
		DIAGRAMA DEL PAVIMENTO											
2	M										4		
3	M										4		
13	L	18L	2M,3M	-	2M	-	13L	-	3M	-	1		
13	M										1		
18	L										1		
18	M			3M	2M	-	2M,3M	-	13M	18M	1		
VALORES DEDUCIDOS DE FALLAS EXISTENTES													
Falla	Nº de losas	Densidad %	Severidad	VD	Valor total de deducción								
2	Grieta transversal y/o diagonal	4	22.22	M	16.50	59.90							
3	Grieta de esquina	4	22.22	M	32.00								
13	Escala	1	5.56	L	1.80								
13	Escala	1	5.56	M	6.00	Nro. de valores deducidos >2 (q):

18	Parche grande deteriorado	1	5.56	L	0.10	4.00							
18	Parche grande deteriorado	1	5.56	M	3.50	Nro. máximo admisible de valores deducidos (m):

7.24								
CALCULO DEL PCI													
Nº	VALORES DEDUCIDOS										VDT	q	VDC
1	32.00	16.50	6.00	3.50							58.00	4	33.00
2	32.00	16.50	6.00	2.00							56.50	3	36.00
3	32.00	16.50	2.00	2.00							52.50	2	40.00
4	32.00	2.00	2.00	2.00							38.00	1	38.00
											Máximo valor de deducción corregido (VDC):		40.00
											PCI = 100 - Máx.VDC		60.00
											CONDICIÓN DEL PAVIMENTO		BUENO

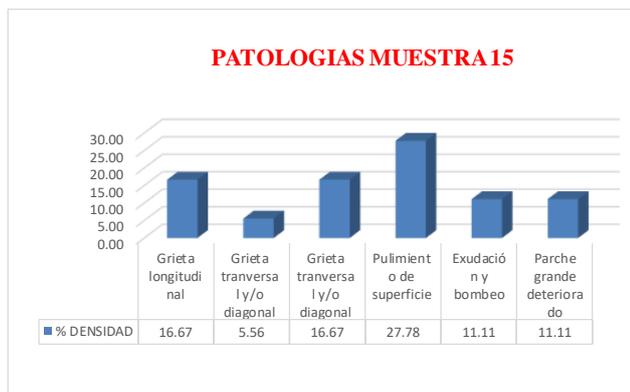
<b>USP</b> UNIVERSIDAD SAN PEDRO		MÉTODO PCI											
		ÍNDICE DE CONDICIÓN DEL PAVIMENTO (PCI) - PAVIMENTO RÍGIDO											
Evaluado por: Bach. Guillen Milla Elmer Luis		Vía: AVENIDA INTEROCEANICA		UNIDAD DE MUESTRA: U15		N° Paños: 18		Área total:		237.60			
Fecha: 15 de Agosto del 2020		Abscisa inicial: 0+504		Abscisa final: 0+540		paño L x A		4.00 x		3.30			
TIPOS DE FALLAS													
1	Grieta longitudinal	11 Desintegración, agujeros (popouts)								PCI Valores	Condición		
2	Grieta transversal y/o diagonal	12 Blow Up (levantamiento localizado)								0 a 10	Fallado		
3	Grieta de esquina	13 Escala (desnivel transversal de juntas y grietas)								10 a 25	Muy pobre		
4	Grieta de durabilidad "D"	14 Desnivel Carril / Berma								25 a 40	Pobre		
5	Grieta en bloque (losa dividida)	15 Hundimientos (punzonamientos)								40 a 55	Regular		
6	Deterioro del sello	16 Exudación y bombeo								55 a 70	Bueno

7	Descascaramiento de juntas	17 Parche pequeño deteriorado								70 a 85	Muy bueno		
8	Grietas de retracción y descamación	18 Parche grande deteriorado								85 a 100	Excelente		
9	Descascaramiento de esquina												
10	Pulimiento de superficie												
INVENTARIO DE FALLAS EXISTENTES EN EL PAVIMENTO RÍGIDO													
Falla	Severidad	CANTIDADES PARCIALES POR PROGRESIVA (SECCIÓN IZQUIERDO + SECCIÓN DERECHO)									N° de losas		
		DIAGRAMA DEL PAVIMENTO											
1	M										3		
2	H										1		
2	M	-	1M	10	2M	1M	10,18M	-	2M	16	3		
10	-										5		
16	-										2		
18	M	2H	-	10	-	2M	10,18M	1M	10	16	2		
VALORES DEDUCIDOS DE FALLAS EXISTENTES													
Falla	N° de losas	Densidad %	Severidad	VD	Valor total de deducción								
1	Grieta longitudinal	3	16.67	M	12.50	56.00							
2	Grieta transversal y/o diagonal	1	5.56	H	12.50								
2	Grieta transversal y/o diagonal	3	16.67	M	12.50	Nro. de valores deducidos >2 (q):

10	Pulimiento de superficie	5	27.78	-	5.00	6.00							
16	Exudación y bombeo	2	11.11	-	7.50	Nro. máximo admisible de valores deducidos (m):							
18	Parche grande deteriorado	2	11.11	M	6.00

9.04							
CALCULO DEL PCI													
N°	VALORES DEDUCIDOS							VDT	q	VDC			
1	12.50	12.50	12.50	7.50	6.00	5.00		56.00	9	-			
2	12.50	12.50	12.50	7.50	6.00	2.00		53.00	6	25.50			
3	12.50	12.50	12.50	7.50	2.00	2.00		49.00	4	28.00			
4	12.50	12.50	12.50	2.00	2.00	2.00		43.50	3	27.00			
5	12.50	12.50	2.00	2.00	2.00	2.00		33.00	2	26.00			
6	12.50	2.00	2.00	2.00	2.00	2.00		22.50	1	21.80			
									Máximo valor de deducción corregido (VDC):			28.00	
									PCI = 100 - Máx.VDC			72.00	
									CONDICIÓN DEL PAVIMENTO			MUY BUENO

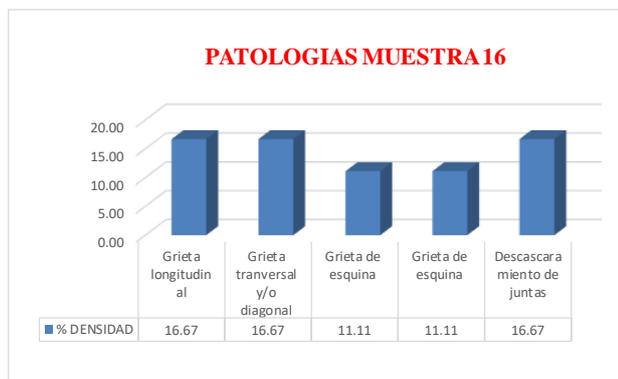
<b>USP</b> UNIVERSIDAD SAN PEDRO		MÉTODO PCI										
		ÍNDICE DE CONDICIÓN DEL PAVIMENTO (PCI) - PAVIMENTO RIGIDO										
Evaluado por: Bach. Guillen Milla Elmer Luis		Vía: AVENIDA INTEROCEANICA		UNIDAD DE MUESTRA: U16		N° Paños: 18		Área total:		237.60		
Fecha: 15 de Agosto del 2020		Abscisa inicial: 0+540		Abscisa final: 0+576		paño L x A		4.00 x		3.30		
TIPOS DE FALLAS												
1	Grieta longitudinal	11 Desintegración, agujeros (popouts)								PCI Valores	Condición	
2	Grieta transversal y/o diagonal	12 Blow Up (levantamiento localizado)								0 a 10	Fallado	
3	Grieta de esquina	13 Escala (desnivel transversal de juntas y grietas)								10 a 25	Muy pobre	
4	Grieta de durabilidad "D"	14 Desnivel Carril / Berma								25 a 40	Pobre	
5	Grieta en bloque (losa dividida)	15 Hundimientos (punzonamientos)								40 a 55	Regular	
6	Deterioro del sello	16 Exudación y bombeo								55 a 70	Bueno

7	Descascaramiento de juntas	17 Parche pequeño deteriorado								70 a 85	Muy bueno	
8	Grietas de retracción y descamación	18 Parche grande deteriorado								85 a 100	Excelente	
9	Descascaramiento de esquina											
10	Pulimiento de superficie											
INVENTARIO DE FALLAS EXISTENTES EN EL PAVIMENTO RÍGIDO												
Falla	Severidad	CANTIDADES PARCIALES POR PROGRESIVA (SECCIÓN IZQUIERDO + SECCIÓN DERECHO)									N° de losas	
		DIAGRAMA DEL PAVIMENTO										
1	H										3	
2	L										3	
3	M	-	1H	-	2L	7L	3H	1H	-	2L	2	
3	H										2	
7	L										3

-	3M	7L	1H,3M	-	-	2L	3H	7L		
VALORES DEDUCIDOS DE FALLAS EXISTENTES												
Falla		N° de losas	Densidad %	Severidad	VD	Valor total de deducción						
1	Grieta longitudinal	3	16.67	H	27.00	81.50						
2	Grieta transversal y/o diagonal	3	16.67	L	8.00							
3	Grieta de esquina	2	11.11	M	16.00	Nro. de valores deducidos >2 (q):						
3	Grieta de esquina	2	11.11	H	26.00							
7	Descascaramiento de juntas	3	16.67	L	4.50	5.00						
						Nro. máximo admisible de valores deducidos (m):

7.70						
CALCULO DEL PCI												
N°	VALORES DEDUCIDOS						VDT	q	VDC			
1	27.00	26.00	16.00	8.00	4.50							
2	27.00	26.00	16.00	8.00	2.00							
3	27.00	26.00	16.00	2.00	2.00							
4	27.00	26.00	2.00	2.00	2.00							
5	27.00	2.00	2.00	2.00	2.00							
								Máximo valor de deducción corregido (VDC):		47.00		
								PCI = 100 - Máx.VDC		53.00		
								CONDICIÓN DEL PAVIMENTO		REGULAR

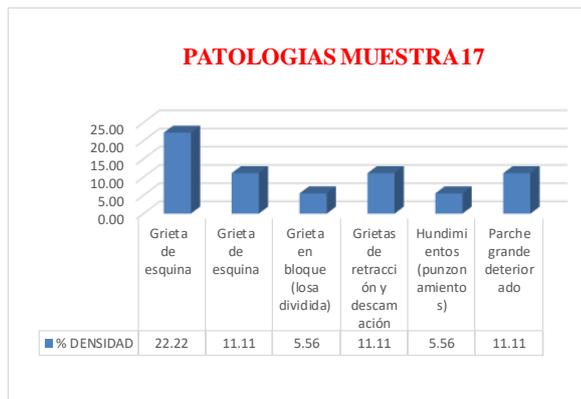
<b>USP</b> UNIVERSIDAD SAN PEDRO		MÉTODO PCI																		
		ÍNDICE DE CONDICIÓN DEL PAVIMENTO (PCI) - PAVIMENTO RÍGIDO																		
Evaluado por: Bach. Guillen Milla Elmer Luis		Vía: AVENIDA INTEROCEANICA		UNIDAD DE MUESTRA: U17		N° Paños: 18		Área total:		237.60										
Fecha: 15 de Agosto del 2020		Abscisa inicial: 0+576		Abscisa final: 0+612		paño L x A		4.00		x 3.30										
TIPOS DE FALLAS																				
										PCI Valores		Condición								
1	Grieta longitudinal			11 Desintegración, agujeros (popouts)						0 a 10		Fallado								
2	Grieta transversal y/o diagonal			12 Blow Up (levantamiento localizado)						10 a 25		Muy pobre								
3	Grieta de esquina			13 Escala (desnivel transversal de juntas y grietas)						25 a 40		Pobre								
4	Grieta de durabilidad "D"			14 Desnivel Carril / Berma						40 a 55		Regular								
5	Grieta en bloque (losa dividida)			15 Hundimientos (punzonamientos)						55 a 70		Bueno

6	Deterioro del sello			16 Exudación y bombeo						70 a 85		Muy bueno								
7	Descascaramiento de juntas			17 Parche pequeño deteriorado						85 a 100		Excelente								
8	Grietas de retracción y descamación			18 Parche grande deteriorado																
9	Descascaramiento de esquina																			
10	Pulimiento de superficie																			
INVENTARIO DE FALLAS EXISTENTES EN EL PAVIMENTO RÍGIDO																				
Falla	Severidad	CANTIDADES PARCIALES POR PROGRESIVA (SECCIÓN IZQUIERDO + SECCIÓN DERECHO)									N° de losas									
		DIAGRAMA DEL PAVIMENTO																		
3	M	3M		-		3M		-		8L		-		3H		-		18M		4
3	H	3M		-		3M		-		8L		-		3H		-		18M		2
5	M	3M		-		3M		-		8L		-		3H		-		18M		1
8	L	3M		-		3M		-		8L		-		3H		-		18M		2
15	L	3M		-		3M		-		8L		-		3H		-		18M		1
18	M	3M		-		3M		-		8L		-		3H		-		18M		2

-		15L		-		3H		18M		3M		5M		8L		3M		
VALORES DEDUCIDOS DE FALLAS EXISTENTES																				
Falla		N° de losas		Densidad %		Severidad		VD		Valor total de deducción										
3	Grieta de esquina	4		22.22		M		32.00		86.20										
3	Grieta de esquina	2		11.11		H		26.00												
5	Grieta en bloque (losa dividida)	1		5.56		M		10.50		Nro. de valores deducidos >2 (q):										
8	Grietas de retracción y descamación	2		11.11		L		2.70		6.00										
15	Hundimientos (punzonamientos)	1		5.56		L		9.00		Nro. máximo admisible de valores deducidos (m):										
18	Parche grande deteriorado	2		11.11		M		6.00		7.24										
CALCULO DEL PCI																				
N°	VALORES DEDUCIDOS									VDT	q	VDC								
1	32.00	26.00	10.50	9.00	6.00	2.70				86.20	9	37.80								
2	32.00	26.00	10.50	9.00	6.00	2.00				85.50	6	44.00								
3	32.00	26.00	10.50	9.00	2.00	2.00				81.50	4	47.00								
4	32.00	26.00	10.50	2.00	2.00	2.00				74.50	3	47.50

5	32.00	26.00	2.00	2.00	2.00	2.00				66.00	2	49.00								
6	32.00	2.00	2.00	2.00	2.00	2.00				42.00	1	41.50								
										Máximo valor de deducción corregido (VDC):		49.00								
										PCI= 100 - Máx.VDC		51.00								
										CONDICIÓN DEL PAVIMENTO		REGULAR

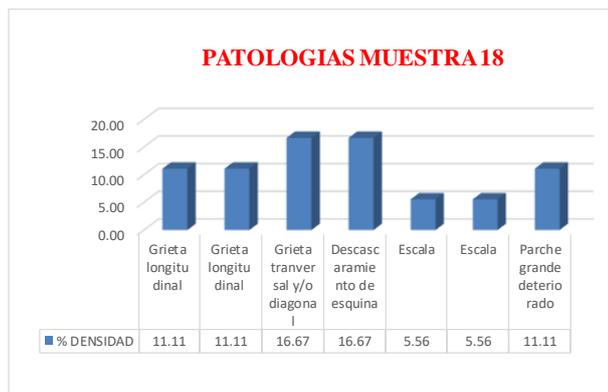
<b>USP</b> UNIVERSIDAD SAN PEDRO		MÉTODO PCI											
		ÍNDICE DE CONDICIÓN DEL PAVIMENTO (PCI) - PAVIMENTO RÍGIDO											
Evaluado por: Bach. Guillen Milla Elmer Luis		Vía: AVENIDA INTEROCEANICA		UNIDAD DE MUESTRA: U18		N° Paños: 18		Área total: 237.60					
Fecha: 15 de Agosto del 2020		Abscisa inicial: 0+612		Abscisa final: 0+648		paño L x A		4.00 x		3.30			
TIPOS DE FALLAS													
										PCI Valores		Condición	
1	Grieta longitudinal	11 Desintegración, agujeros (popouts)								0 a 10		Fallado	
2	Grieta transversal y/o diagonal	12 Blow Up (levantamiento localizado)								10 a 25		Muy pobre	
3	Grieta de esquina	13 Escala (desnivel transversal de juntas y grietas)								25 a 40		Pobre	
4	Grieta de durabilidad "D"	14 Desnivel Carril / Berma								40 a 55		Regular	
5	Grieta en bloque (losa dividida)	15 Hundimientos (punzonamientos)								55 a 70		Bueno	
6	Deterioro del sello	16 Exudación y bombeo								70 a 85		Muy bueno

7	Descascaramiento de juntas	17 Parche pequeño deteriorado								85 a 100		Excelente	
8	Grietas de retracción y descamación	18 Parche grande deteriorado											
9	Descascaramiento de esquina												
10	Pulimiento de superficie												
INVENTARIO DE FALLAS EXISTENTES EN EL PAVIMENTO RÍGIDO													
Falla	Severidad	CANTIDADES PARCIALES POR PROGRESIVA (SECCIÓN IZQUIERDO + SECCIÓN DERECHO)									N° de losas		
		DIAGRAMA DEL PAVIMENTO											
1	M										2		
1	H										2		
2	M	1M	-	2M	-	13M	-	1H	2M	9L	3		
9	L										3		
13	L										1		
13	M										1		
18	M	18M	9L	1M	-	18M	2M,9L	-	1H	13L	2		
VALORES DEDUCIDOS DE FALLAS EXISTENTES													
Falla		N° de losas	Densidad %	Severidad	VD	Valor total de deducción							
1	Grieta longitudinal	2	11.11	M	9.00	57.30							
1	Grieta longitudinal	2	11.11	H	20.00								
2	Grieta transversal y/o diagonal	3	16.67	M	12.50	Nro. de valores deducidos >2 (q):

9	Descascaramiento de esquina	3	16.67	L	2.00								
13	Escala	1	5.56	L	1.80	5.00							
13	Escala	1	5.56	M	6.00								
18	Parche grande deteriorado	2	11.11	M	6.00	Nro. máximo admisible de valores deducidos (m):

8.35							
CALCULO DEL PCI													
N°	VALORES DEDUCIDOS					VDT	q	VDC					
1	20.00	12.50	9.00	6.00	6.00	53.50	6	25.50					
2	20.00	12.50	9.00	6.00	2.00	49.50	4	28.00					
3	20.00	12.50	9.00	2.00	2.00	45.50	3	28.50					
4	20.00	12.50	2.00	2.00	2.00	38.50	2	30.00					
5	20.00	2.00	2.00	2.00	2.00	28.00	1	27.50					
							Máximo valor de deducción corregido (VDC):		30.00				
							PCI= 100 - Máx.VDC		70.00				
							CONDICIÓN DEL PAVIMENTO		BUENO

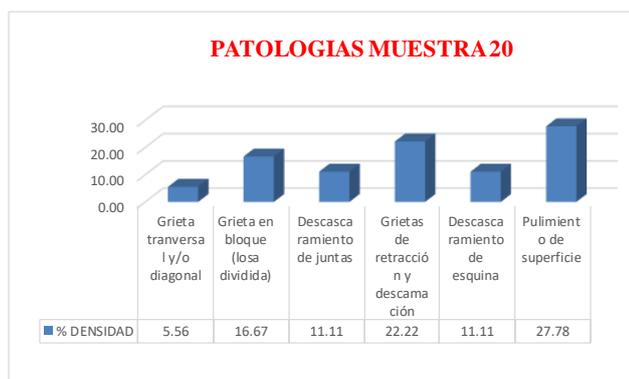
<b>USP</b> UNIVERSIDAD SAN PEDRO		MÉTODO PCI										
		ÍNDICE DE CONDICIÓN DEL PAVIMENTO (PCI) - PAVIMENTO RÍGIDO										
Evaluado por: Bach. Guillen Milla Elmer Luis		Vía: AVENIDA INTEROCEANICA		UNIDAD DE MUESTRA: U20		N° Paños: 18		Área total: 237.60				
Fecha: 15 de Agosto del 2020		Abscisa inicial: 0+684		Abscisa final: 0+720		paño L x A		4.00 x		3.30		
TIPOS DE FALLAS												
1	Grieta longitudinal	11 Desintegración, agujeros (popouts)								PCI Valores	Condición	
2	Grieta transversal y/o diagonal	12 Blow Up (levantamiento localizado)								0 a 10	Fallado	
3	Grieta de esquina	13 Escala (desnivel transversal de juntas y grietas)								10 a 25	Muy pobre	
4	Grieta de durabilidad "D"	14 Desnivel Carril / Berma								25 a 40	Pobre	
5	Grieta en bloque (losa dividida)	15 Hundimientos (punzonamientos)								40 a 55	Regular	
6	Deterioro del sello	16 Exudación y bombeo								55 a 70	Bueno

7	Descascaramiento de juntas	17 Parche pequeño deteriorado								70 a 85	Muy bueno	
8	Grietas de retracción y descamación	18 Parche grande deteriorado								85 a 100	Excelente	
9	Descascaramiento de esquina											
10	Pulimiento de superficie											
INVENTARIO DE FALLAS EXISTENTES EN EL PAVIMENTO RÍGIDO												
Falla	Severidad	CANTIDADES PARCIALES POR PROGRESIVA (SECCIÓN IZQUIERDO + SECCIÓN DERECHO)									N° de losas	
		DIAGRAMA DEL PAVIMENTO										
2	L										1	
5	H										3	
7	M	8L	-	5H	7M,10	9L,10	8L	10	8L	-	2	
8	L										4	
9	L										2	
10	-	9L	8L	-	2L,7M	10	5H	-	10	5H	5	
VALORES DEDUCIDOS DE FALLAS EXISTENTES												
Falla	N° de losas	Densidad %	Severidad	VD	Valor total de deducción							
2	Grieta transversal y/o diagonal	1	5.56	L	4.00	65.50						
5	Grieta en bloque (losa dividida)	3	16.67	H	45.50							
7	Descascaramiento de juntas	2	11.11	M	5.00	Nro. de valores deducidos >2 (q):

8	Grietas de retracción y descamación	4	22.22	L	5.00							
9	Descascaramiento de esquina	2	11.11	L	1.00	5.00						
10	Pulimiento de superficie	5	27.78	-	5.00	Nro. máximo admisible de valores deducidos (m):

6.01						
CALCULO DEL PCI												
N°	VALORES DEDUCIDOS									VDT	q	VDC
1	45.50	5.00	5.00	5.00	4.00					64.50	6	31.80
2	45.50	5.00	5.00	5.00	2.00					62.50	4	36.00
3	45.50	5.00	5.00	2.00	2.00					59.50	3	38.00
4	45.50	5.00	2.00	2.00	2.00					56.50	2	43.00
5	45.50	2.00	2.00	2.00	2.00					53.50	1	53.00
										Máximo valor de deducción corregido (VDC):		53.00
										PCI= 100 - Máx.VDC		47.00
										CONDICIÓN DEL PAVIMENTO		REGULAR

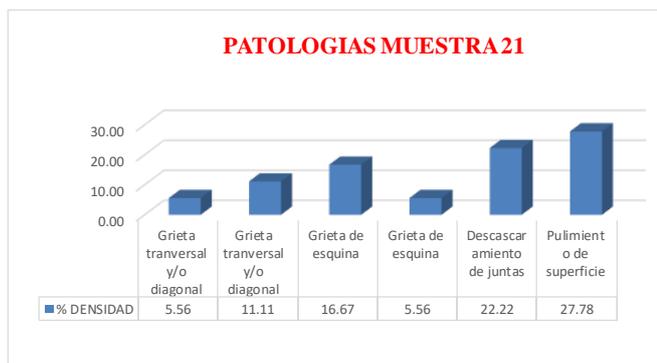
<b>USP</b> UNIVERSIDAD SAN PEDRO		MÉTODO PCI										
		ÍNDICE DE CONDICIÓN DEL PAVIMENTO (PCI) - PAVIMENTO RIGIDO										
Evaluado por: <b>Bach. Guillen Milla Elmer Luis</b>		Vía: <b>AVENIDA INTEROCEANICA</b>		UNIDAD DE MUESTRA: <b>U21</b>		N° Paños: <b>18</b>		Área total: <b>237.60</b>				
Fecha: <b>15 de Agosto del 2020</b>		Abscisa inicial: <b>0+0720</b>		Abscisa final: <b>0+756</b>		paño L x A		<b>4.00</b>		x <b>3.30</b>		
TIPOS DE FALLAS												
1	Grieta longitudinal	11 Desintegración, agujeros (popouts)								PCI Valores	Condición	
2	Grieta transversal y/o diagonal	12 Blow Up (Levantamiento localizado)								0 a 10	Fallado	
3	Grieta de esquina	13 Escala (Desnivel transversal de juntas y grietas)								10 a 25	Muy pobre	
4	Grieta de durabilidad "D"	14 Desnivel Carril / Berma								25 a 40	Pobre	
5	Grieta en bloque (losa dividida)	15 Hundimientos (punzonamientos)								40 a 55	Regular

6	Deterioro del sello	16 Exudación y bombeo								55 a 70	Bueno	
7	Descascaramiento de juntas	17 Parche pequeño deteriorado								70 a 85	Muy bueno	
8	Grietas de retracción y descamación	18 Parche grande deteriorado								85 a 100	Excelente	
9	Descascaramiento de esquina											
10	Pulimiento de superficie											
INVENTARIO DE FALLAS EXISTENTES EN EL PAVIMENTO RÍGIDO												
Falla	Severidad	CANTIDADES PARCIALES POR PROGRESIVA (SECCIÓN IZQUIERDO + SECCIÓN DERECHO)									N° de losas	
		DIAGRAMA DEL PAVIMENTO										
2	M										1	
2	H										2	
3	M	-	2M,10	2H	-	2H,10	-	3M,10	-	7L	3	
3	H										1	
7	L										4	
10	-	10	-	3M	7L	-	3H	7L	7L,10	3M	5	
VALORES DEDUCIDOS DE FALLAS EXISTENTES												
Falla	N° de losas	Densidad %	Severidad	VD	Valor total de deducción							
2	Grieta transversal y/o diagonal	1	5.56	M	6.00	73.00						
2	Grieta transversal y/o diagonal	2	11.11	H	20.00

3	Grieta de esquina	3	16.67	M	22.50	Nro. de valores deducidos >2 (q):						
3	Grieta de esquina	1	5.56	H	15.00							
7	Descascaramiento de juntas	4	22.22	L	4.50	6.00						
10	Pulimiento de superficie	5	27.78	-	5.00	Nro. máximo admisible de valores deducidos (m):

8.12						
CALCULO DEL PCI												
N°	VALORES DEDUCIDOS							VDT	q	VDC		
1	22.50	20.00	15.00	6.00	5.00	4.50			73.00	9	31.00	
2	22.50	20.00	15.00	12.50	6.00	2.00			78.00	6	39.00	
3	22.50	20.00	15.00	12.50	2.00	2.00			74.00	4	43.00	
4	22.50	20.00	15.00	2.00	2.00	2.00			63.50	3	41.00	
5	22.50	20.00	2.00	2.00	2.00	2.00			50.50	2	39.00	
6	22.50	2.00	2.00	2.00	2.00	2.00			32.50	1	32.00	
									Máximo valor de deducción corregido (VDC):		43.00	
									PCI= 100 - Máx.VDC		57.00	
									CONDICIÓN DEL PAVIMENTO		BUENO

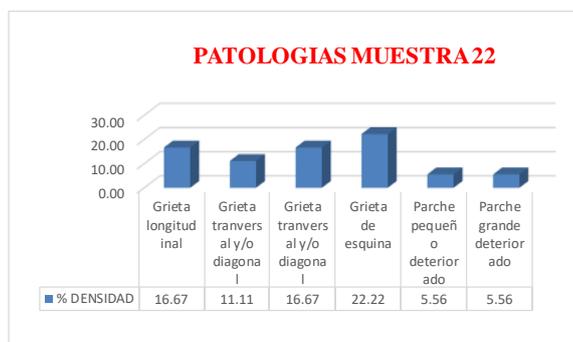
<b>USP</b> UNIVERSIDAD SAN PEDRO		MÉTODO PCI									
		ÍNDICE DE CONDICIÓN DEL PAVIMENTO (PCI) - PAVIMENTO RÍGIDO									
Evaluado por: Bach. Guillen Milla Elmer Luis		Vía:	AVENIDA INTEROCEANICA								
Fecha: 15 de Agosto del 2020		UNIDAD DE MUESTRA: U22	N° Paños	18	Área total:	237.60					
		Abscisa inicial:	0+756	Abscisa final	0+792	paño L x A	4.00 x 3.30				
TIPOS DE FALLAS											
1	Grieta longitudinal	11	Desintegración, agujeros (popouts)	PCI Valores	Condición						
2	Grieta transversal y/o diagonal	12	Blow Up (levantamiento localizado)	0 a 10	Fallado						
3	Grieta de esquina	13	Escala (desnivel transversal de juntas y grietas)	10 a 25	Muy pobre						
4	Grieta de durabilidad "D"	14	Desnivel Carril / Berma	25 a 40	Pobre						
5	Grieta en bloque (losa dividida)	15	Hundimientos (punzonamientos)	40 a 55	Regular						
6	Deterioro del sello	16	Exudación y bombeo	55 a 70	Bueno						
7	Descascaramiento de juntas	17	Parche pequeño deteriorado	70 a 85	Muy bueno

8	Grietas de retracción y descamación	18	Parche grande deteriorado	85 a 100	Excelente						
9	Descascaramiento de esquina										
10	Pulimiento de superficie										
INVENTARIO DE FALLAS EXISTENTES EN EL PAVIMENTO RÍGIDO											
Falla	Severidad	CANTIDADES PARCIALES POR PROGRESIVA (SECCIÓN IZQUIERDO + SECCIÓN DERECHO)								N° de losas	
		DIAGRAMA DEL PAVIMENTO									
1	M									3	
2	L									2	
2	M	2L	3M	-	2M	-	2L,3M	-	18H	2M	3
3	M										4
17	L										1
18	H	1M	-	17L	1M	-	3M	2M,3M	1M	-	1
VALORES DEDUCIDOS DE FALLAS EXISTENTES											
Falla	N° de losas	Densidad %	Severidad	VD	Valor total de deducción						
1	Grieta longitudinal	3	16.67	M	12.50	73.00					
2	Grieta transversal y/o diagonal	2	11.11	L	6.50						
2	Grieta transversal y/o diagonal	3	16.67	M	12.50	Nro. de valores deducidos >2 (q):					
3	Grieta de esquina	4	22.22	M	32.00						
17	Parche pequeño deteriorado	1	5.56	L	0.00	5.00

18	Parche grande deteriorado	1	5.56	H	9.50	Nro. máximo admisible de valores deducidos (m):					
						7.24					
CALCULO DEL PCI											
N°	VALORES DEDUCIDOS					VDT	q	VDC			
1	32.00	12.50	12.50	9.50	6.50	73.00	6	37.00			
2	32.00	12.50	12.50	9.50	2.00	68.50	4	39.80			
3	32.00	12.50	12.50	2.00	2.00	61.00	3	39.00			
4	32.00	12.50	2.00	2.00	2.00	50.50	2	39.50			
5	32.00	2.00	2.00	2.00	2.00	40.00	1	39.70			
Máximo valor de deducción corregido (VDC):						39.80					
PCI= 100 - Máx.VDC						60.20					
CONDICIÓN DEL PAVIMENTO						BUENO

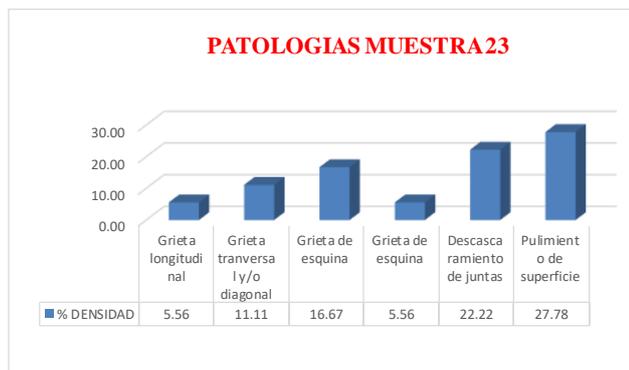
USP UNIVERSIDAD SAN PEDRO			MÉTODO PCI									
ÍNDICE DE CONDICIÓN DEL PAVIMENTO (PCI) - PAVIMENTO RÍGIDO												
Vía:			AVENIDA INTEROCEANICA									
Evaluado por: Bach. Guillen Milla Elmer Luis			UNIDAD DE MUESTRA: U23				Nº Paños	18	Área total:		237.60	
Fecha: 15 de Agosto del 2020			Abscisa inicial:	0+792	Abscisa final	0+828	paño L x A		4.00	x	3.30	
TIPOS DE FALLAS												
1	Grieta longitudinal	11	Desintegración, agujeros (popouts)								PCI Valores	Condición
2	Grieta transversal y/o diagonal	12	Blow Up (Levantamiento localizado)								0 a 10	Fallado
3	Grieta de esquina	13	Escala (Desnivel transversal de juntas y grietas)								10 a 25	Muy pobre
4	Grieta de durabilidad "D"	14	Desnivel Carril / Berma								25 a 40	Pobre
5	Grieta en bloque (losa dividida)	15	Hundimientos (punzonamientos)								40 a 55	Regular
6	Deterioro del sello	16	Exudación y bombeo								55 a 70	Bueno
7	Descascaramiento de juntas	17	Parche pequeño deteriorado								70 a 85	Muy bueno

8	Grietas de retracción y descamación	18	Parche grande deteriorado								85 a 100	Excelente
9	Descascaramiento de esquina											
10	Pulimiento de superficie											
INVENTARIO DE FALLAS EXISTENTES EN EL PAVIMENTO RÍGIDO												
Falla	Severidad	CANTIDADES PARCIALES POR PROGRESIVA (SECCIÓN IZQUIERDO + SECCIÓN DERECHO)										Nº de losas
		DIAGRAMA DEL PAVIMENTO										
1	M											1
2	H											2
3	M	-	3M	10	3H	2H,10	-	7L,10	-	3M		3
3	H											1
7	L											4
10	-											5
		2H	1M,11	-	7L	-	3M	7L	10	7L		
VALORES DEDUCIDOS DE FALLAS EXISTENTES												
Falla		Nº de losas		Densidad %		Severidad		VD		Valor total de deducción		
1	Grieta longitudinal	1		5.56		M		6.00		73.00		
2	Grieta transversal y/o diagonal	2		11.11		H		20.00				
3	Grieta de esquina	3		16.67		M		22.50				
3	Grieta de esquina	1		5.56		H		15.00		6.00		
7	Descascaramiento de juntas	4		22.22		L		4.50				
10	Pulimiento de superficie	5		27.78		-		5.00		Nro. máximo admisible de valores deducidos (m):

CALCULO DEL PCI												
Nº	VALORES DEDUCIDOS							VDT	q	VDC		
1	22.50	20.00	15.00	6.00	5.00	4.50				73.00	9	31.00
2	22.50	20.00	15.00	12.50	6.00	2.00				78.00	6	39.00
3	22.50	20.00	15.00	12.50	2.00	2.00				74.00	4	43.00
4	22.50	20.00	15.00	2.00	2.00	2.00				63.50	3	41.00
5	22.50	20.00	2.00	2.00	2.00	2.00				50.50	2	39.00
6	22.50	2.00	2.00	2.00	2.00	2.00				32.50	1	32.00
										Máximo valor de deducción corregido (VDC):		43.00
										PCI = 100 - Máx.VDC		57.00
										CONDICIÓN DEL PAVIMENTO		BUENO

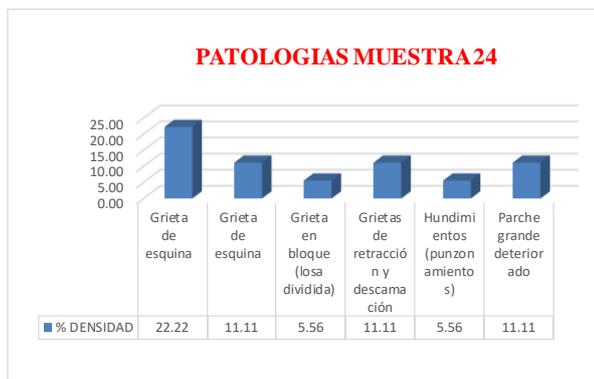
USP UNIVERSIDAD SAN PEDRO		MÉTODO PCI											
ÍNDICE DE CONDICIÓN DEL PAVIMENTO (PCI) - PAVIMENTO RÍGIDO													
Evaluado por: Bach. Guillen Milla Elmer Luis		Vía: AVENIDA INTEROCEANICA		UNIDAD DE MUESTRA: U24		N° Paños: 18		Área total:		237.60			
Fecha: 15 de Agosto del 2020		Abscisa inicial: 0+828		Abscisa final: 0+864		paño L x A		4.00 x		3.30			
TIPOS DE FALLAS													
1	Grieta longitudinal	11 Desintegración, agujeros (popouts)								PCI Valores	Condición		
2	Grieta transversal y/o diagonal	12 Blow Up (levantamiento localizado)								0 a 10	Fallado		
3	Grieta de esquina	13 Escala (desnivel transversal de juntas y grietas)								10 a 25	Muy pobre		
4	Grieta de durabilidad "D"	14 Desnivel Carril / Berma								25 a 40	Pobre		
5	Grieta en bloque (losa dividida)	15 Hundimientos (punzonamientos)								40 a 55	Regular		
6	Deterioro del sello	16 Exudación y bombeo								55 a 70	Bueno

7	Descascaramiento de juntas	17 Parche pequeño deteriorado								70 a 85	Muy bueno		
8	Grietas de retracción y descamación	18 Parche grande deteriorado								85 a 100	Excelente		
9	Descascaramiento de esquina												
10	Pulimiento de superficie												
INVENTARIO DE FALLAS EXISTENTES EN EL PAVIMENTO RÍGIDO													
Falla	Severidad	CANTIDADES PARCIALES POR PROGRESIVA (SECCIÓN IZQUIERDO + SECCIÓN DERECHO)									N° de losas		
		DIAGRAMA DEL PAVIMENTO											
3	M										4		
3	H										2		
5	M	3M	-	3M	18M	-	15L	3M	-	18M	1		
8	L										2		
15	L										1		
18	M										2		
VALORES DEDUCIDOS DE FALLAS EXISTENTES													
Falla	N° de losas	Densidad %	Severidad	VD	Valor total de deducción								
3	Grieta de esquina	4	22.22	M	32.00	86.20							
3	Grieta de esquina	2	11.11	H	26.00								
5	Grieta en bloque (losa dividida)	1	5.56	M	10.50	Nro. de valores deducidos >2 (q):							
8	Grietas de retracción y descamación	2	11.11	L	2.70

15	Hundimientos (punzonamientos)	1	5.56	L	9.00	6.00							
18	Parche grande deteriorado	2	11.11	M	6.00								
					Nro. máximo admisible de valores deducidos (m):

7.24								
CALCULO DEL PCI													
N°	VALORES DEDUCIDOS							VDT	q	VDC			
1	32.00	26.00	10.50	9.00	6.00	2.70			86.20	9	37.80		
2	32.00	26.00	10.50	9.00	6.00	2.00			85.50	6	44.00		
3	32.00	26.00	10.50	9.00	2.00	2.00			81.50	4	47.00		
4	32.00	26.00	10.50	2.00	2.00	2.00			74.50	3	47.50		
5	32.00	26.00	2.00	2.00	2.00	2.00			66.00	2	49.00		
6	32.00	2.00	2.00	2.00	2.00	2.00			42.00	1	41.50		
									Máximo valor de deducción corregido (VDC):			49.00	
									PCI= 100 - Máx.VDC			51.00	
									CONDICIÓN DEL PAVIMENTO			REGULAR
