**Evaluación del pavimento rígido del casco urbano de la
ciudad de Huancabamba con fines de mejora región
Piura 2020**

Tesis para obtener el título profesional de ingeniero civil

Edinson Jair Carhuatocto Espinal

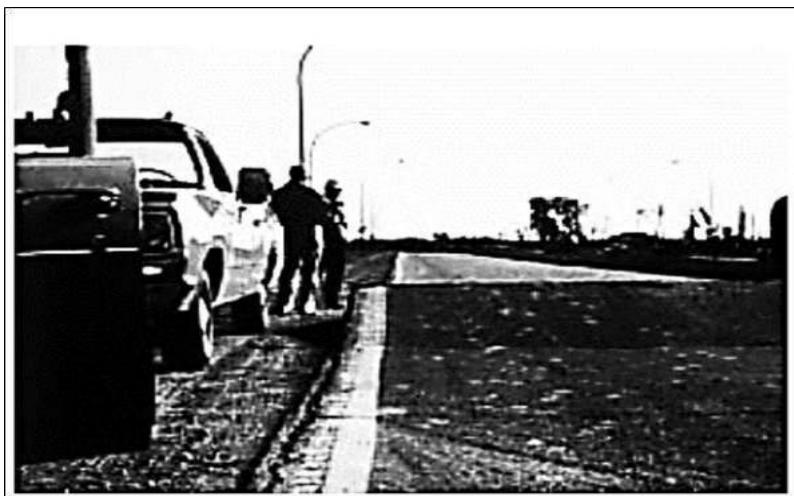
Figura N°6. Levantamiento pavimentos rígidos de alta severidad.

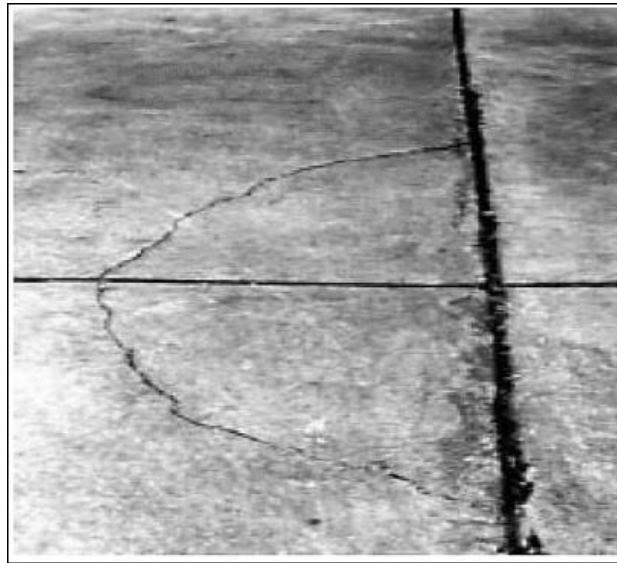
Figura N° 7. Grietas en esquina de baja severidad.

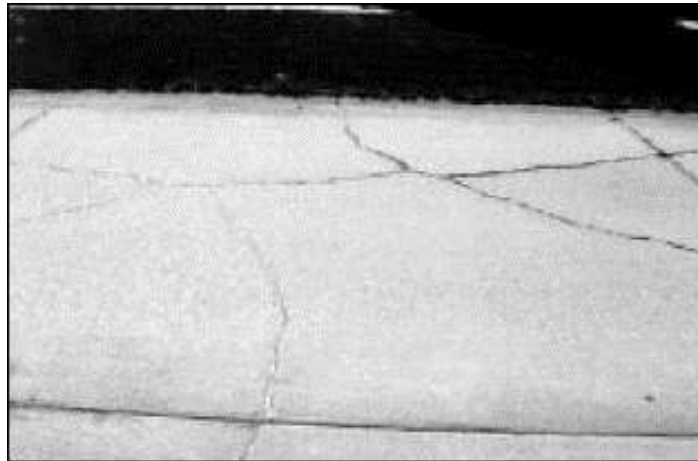
Figura N°8. Losas dividida de mediana severidad.

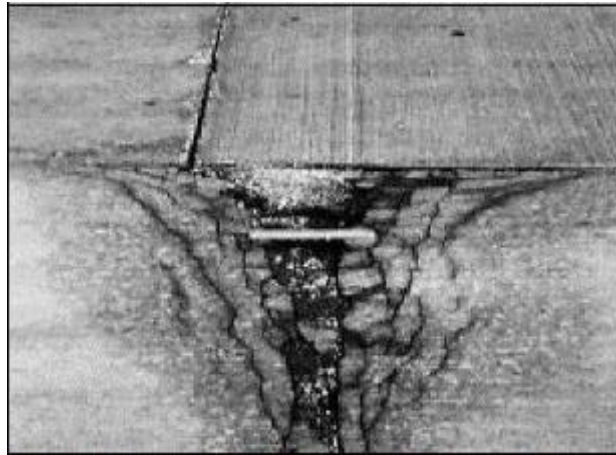
Figura N°9. Grietas de durabilidad de mediana severidad.

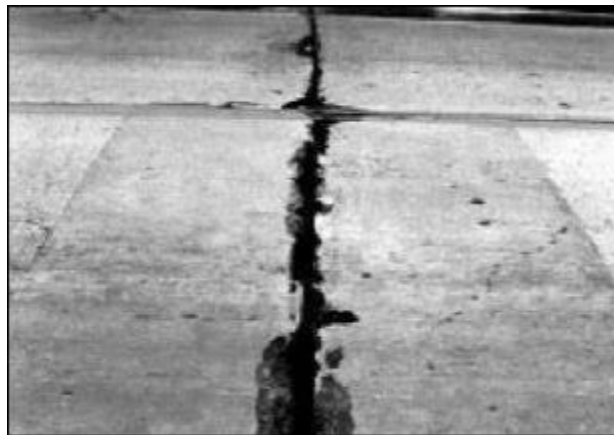
Figura N°11. Deterioro del sello de la junta mediana severidad.

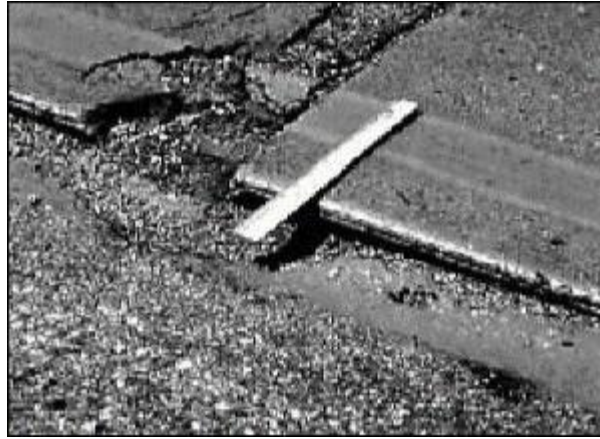
Figura N°12.Desnivel carril / berma de baja severidad.

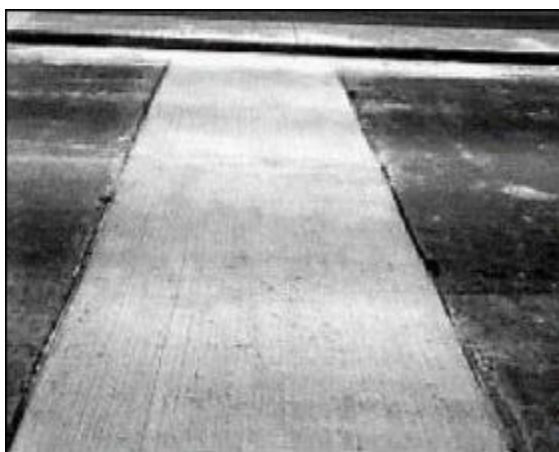
Figura N°14. Parcheo mediano de mediana severidad.

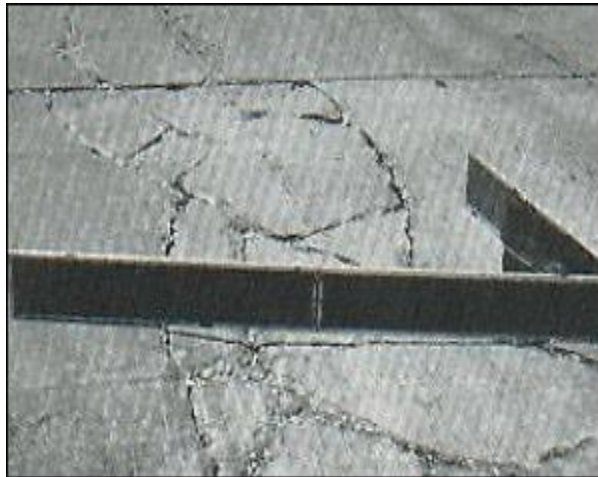
Figure N°19. Punzamiento de alta severidad

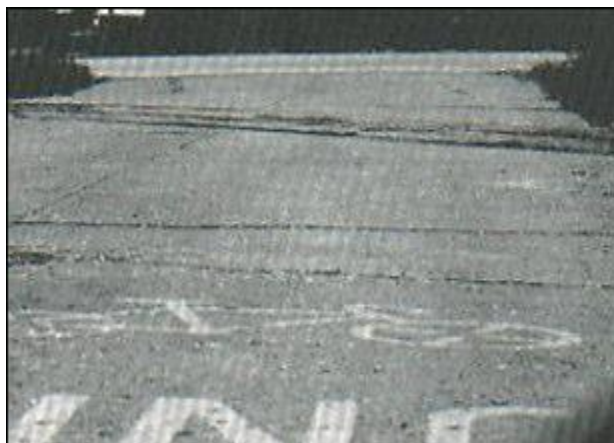
Figure N°20. Cruce de vía férrea de severidad media.

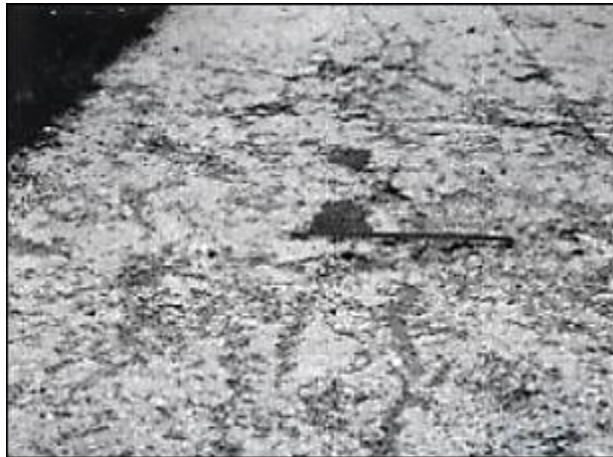
Figura N°21. Agrietamiento tipo mapeo, Descaramiento de alta severidad.

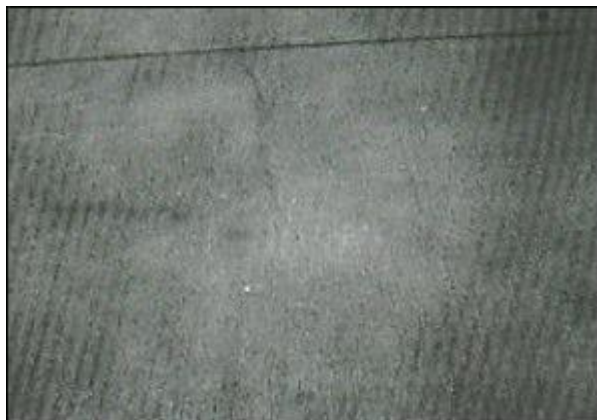
Figura N°22. Grietas de contracción.

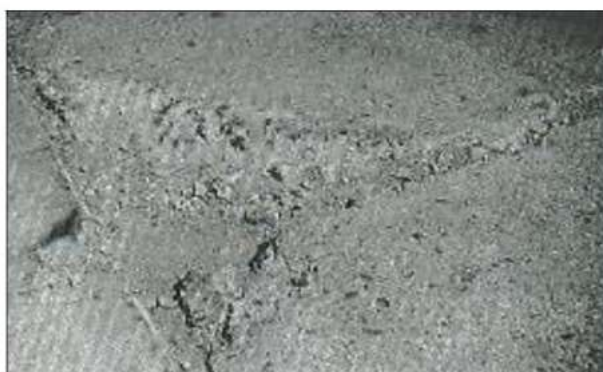
Figura N°22. Descascaramiento de esquina de alta severidad.

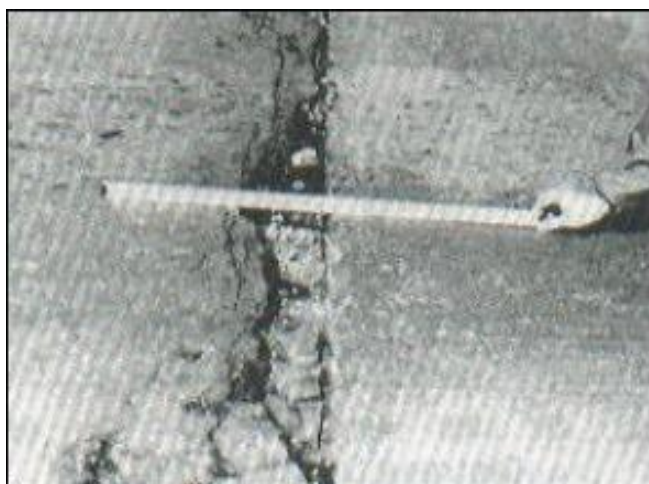
Figura N°23. Descascaramiento de junta

1. Reparar
2. Limpiar
3. Mantenimiento
4. Recubrimiento
5. Embalse

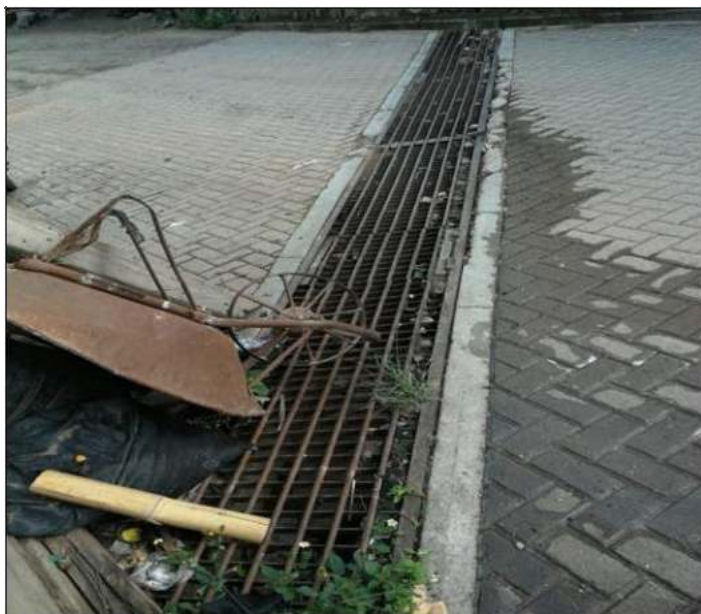
ALCANTARILLA EN LA PROGRESIVA 0+140.54

SITUACION ACTUAL DEL TRAMO AFECTADO
