UNIVERSIDAD SAN PEDRO

**Evaluación de patologías del pavimento rígido del cercado
de Yungay – 2020.**

Tesis para obtener el título profesional de Ingeniero Civil

Huaraz – Perú

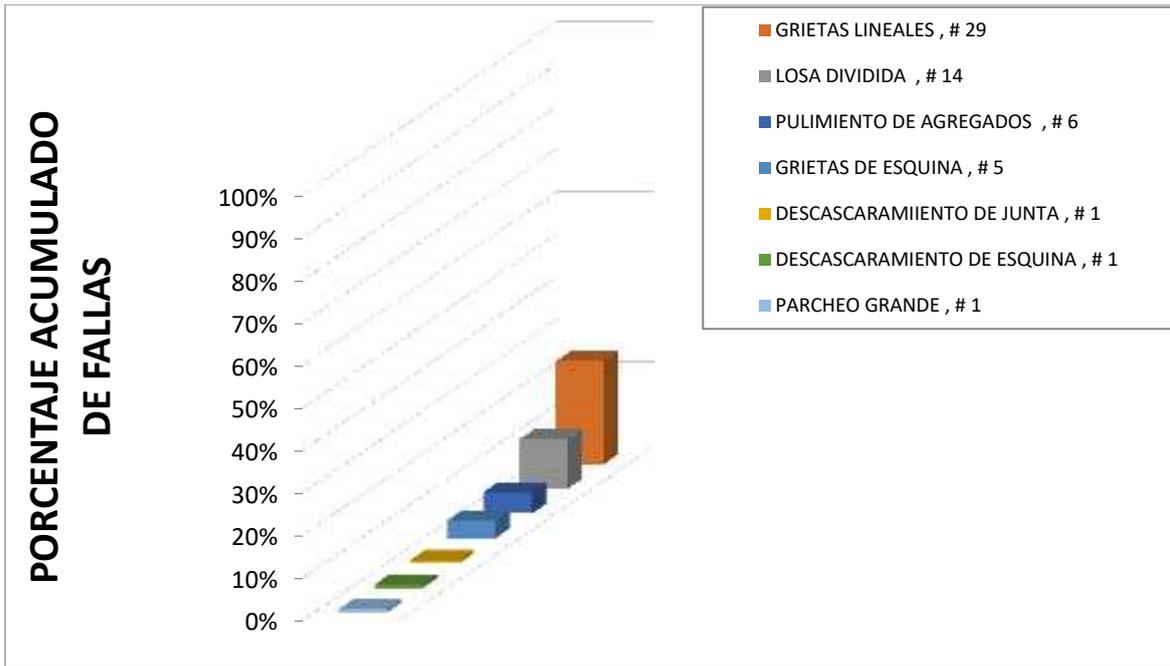
N°	TIPO DE FALLA	N° LOSAS	% DENSIDAD ACUMULADO
28	GRIETAS LINEALES	29	24.17%
23	LOSA DIVIDIDA	14	11.66%
31	PULIMIENTO DE AGREGADOS	6	5.00%
22	GRIETAS DE ESQUINA	5	4.16%
39	DESCASCARAMIENTO DE JUNTA	1	0.83%
38	DESCASCARAMIENTO DE ESQUINA	1	0.83%
29	PARCHEO GRANDE	1	0.83%

-) Grietas Lineales, con 29 paños y una densidad con un porcentaje de 24.17%.
-) Losa Dividida, con 14 paños y una densidad con un porcentaje de 10.83%.
-) Pulimento de Agregados, con 06 paños y una densidad con un porcentaje de 5.00%.
-) Grieta De Esquina, con 05 paños y una densidad con un porcentaje de 4.16%.
-) Descascaramiento de Junta, con 01 paños y una densidad con un porcentaje de 0.83%.
-) Descascaramiento de Esquina, con 01 paños y una densidad con un porcentaje de 0.83%
-) Parcheo Grande, con 01 paños y una densidad con un porcentaje de 0.83%.

3.1.4 Proponer alternativas de solución de acuerdo al estado en que se encuentra el pavimento rígido de los puntos diagnosticados, con el método PCI En el Jr. 02 de Julio.

Con respecto a la evaluación hecha anteriormente en el Jr.02 de Julio, se llegó al valor de calificación del rango de PCI=73, siendo una calificación Muy Buena, por lo tanto esta solo requerirá de un monitoreo constante por parte de las entidades públicas para patologías futuras.

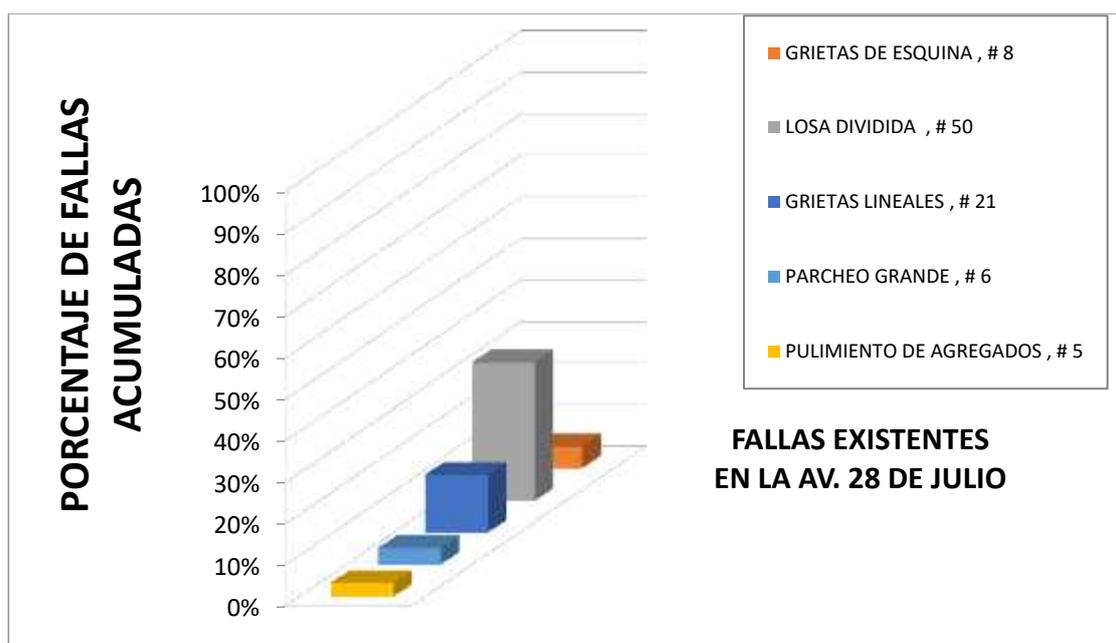
N°	TIPO DE FALLA	N° LOSAS	% DENSIDAD ACUMULADO
22	GRIETAS DE ESQUINA	8	5.33%
23	LOSA DIVIDIDA	50	33.33%
28	GRIETAS LINEALES	21	14.00%
29	PARCHEO GRANDE	6	4.00%
31	PULIMIENTO DE AGREGADOS	5	3.33%

-) Losa dividida, con 50 paños y una densidad con un porcentaje de 33.33%.
-) Grietas lineales, con 21 paños y una densidad con un porcentaje de 14.00%.
-) Grieta de esquina, con 08 paños y una densidad con un porcentaje de 5.33%.
-) Parcheo grande, con 06 paños y una densidad con un porcentaje de 4.00%.
-) Pulimento de agregados, con 05 paños y una densidad con un porcentaje de 3.33%.

3.2.4 Proponer alternativas de solución de acuerdo al estado en que se encuentra el pavimento rígido de los puntos diagnosticados, con el método PCI En la Av. 28 de Julio

Con respecto a la evaluación hecha anteriormente en la Av. 28 de Julio, se llega al valor de calificación del rango de PCI=29, siendo una calificación Mala, por lo tanto esta solo requerirá de un monitoreo y un mantenimiento eficiente que ejecutara la Municipalidad Provincial de Yungay.

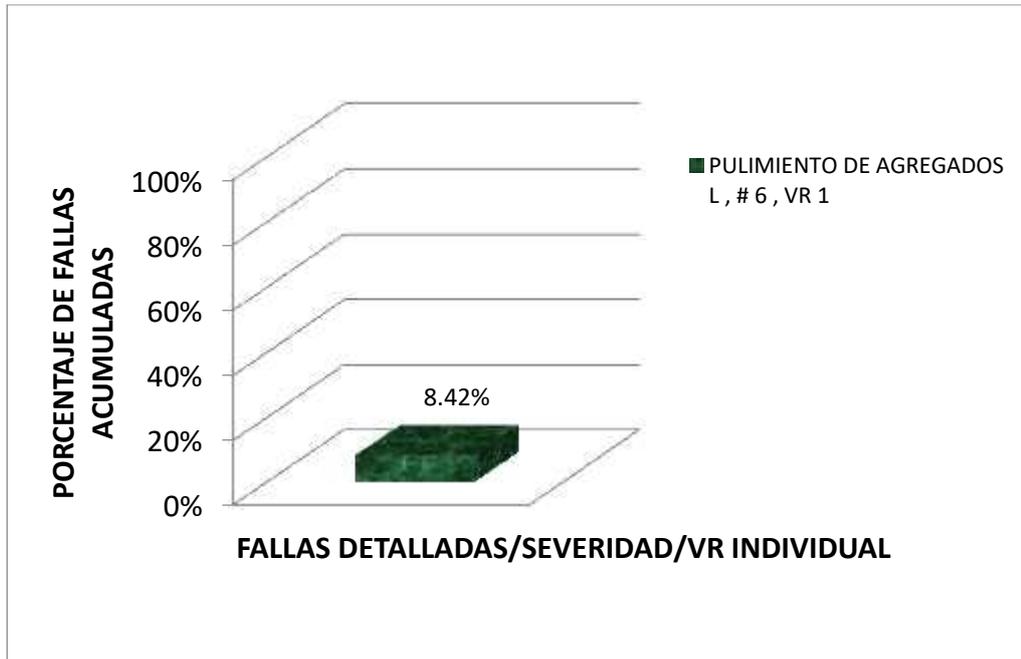
N°	TIPO DE FALLA	N° LOSAS	% DENSIDAD ACUMULADO
31	PULIMIENTO DE AGREGADOS	16	8.42%

) Pulimento de agregados, con 18 paños y una densidad con un porcentaje acumulado de 8.42%

3.3.4 Proponer alternativas de solución de acuerdo al estado en que se encuentra el pavimento rígido de los puntos diagnosticados, con el método PCI en el Jr. Miguel Grau

Con respecto a la evaluación hecha anteriormente en el Jr. Miguel Grau, se llega al valor de calificación del rango de PCI=99, siendo una calificación Excelente, por lo tanto solo requiere de un monitoreo para patologías futuras.

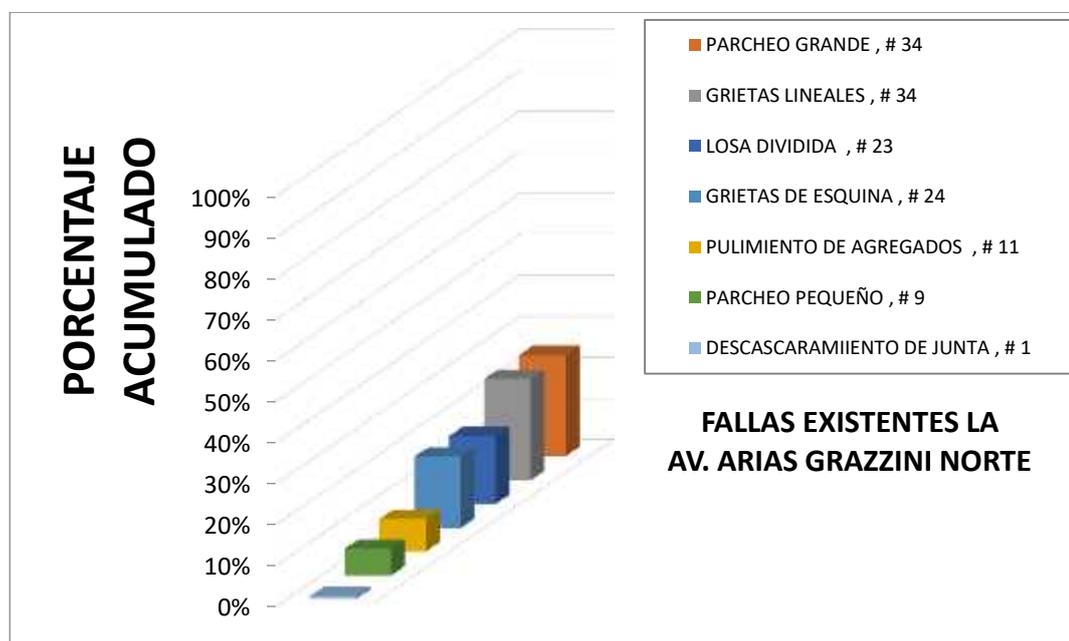
) Parcheo pequeño, con 09 paños y con un porcentaje de densidad con un porcentaje de 6.52%.

) Descascaramiento de junta, con 01 paños y con un porcentaje de densidad con un porcentaje de 0.72%.

3.4.4 Proponer alternativas de solución de acuerdo al estado en que se encuentra el pavimento rígido de los puntos diagnosticados, con el método PCI en la Av. Arias Grazzini Norte

Con respecto a la evaluación hecha anteriormente en la Av. Arias Grazzini Norte, se llega al valor de calificación del rango de PCI=32, siendo una calificación Mala, por lo tanto, esta solo requerirá de un mantenimiento o construcción de un nuevo pavimento que ejecutará la Municipalidad Provincial de Yungay. También se muestra los formatos correspondientes para la recolección, cálculo de VRC, Rango de calificación y gráficos estadísticos empleados para el cálculo del rango de calificación del PCI de la Av. Arias Grazzini Norte de la provincia de Yungay.

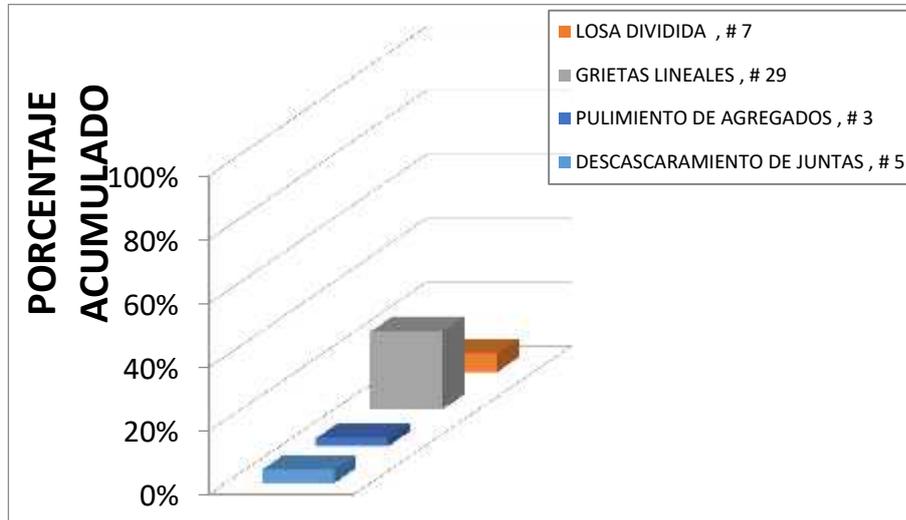
N°	TIPO DE FALLA	N° LOSAS	% DENSIDAD ACUMULADO
23	LOSA DIVIDIDA	7.00	5.88%
28	GRIETAS LINEALES	29.00	24.37%
31	PULIMIENTO DE AGREGADOS	3.00	2.52%
39	DESCASCARAMIENTO DE JUNTAS	5.00	4.20%

-) Grietas lineales, con 29 paños y una densidad de 24.37%
-) Losa dividida, con 07 paños y una densidad de 5.88%
-) Pulimento de agregados, con 03 paños y una densidad de 2.52%.
-) Descascaramiento de junta, con 05 paños y una densidad de 4.20%

3.5.4 Proponer alternativas de solución de acuerdo al estado en que se encuentra el pavimento rígido de los puntos diagnosticados, con el método PCI en la Av. Santa Rosa

Con respecto a la evaluación hecha anteriormente en la Av. Santa Rosa, se llega al valor de calificación del rango de PCI=78 siendo una calificación Muy Bueno, por lo tanto esta solo requerirá de un monitoreo constante por parte la Municipalidad provincial de Yungay. También se muestra los formatos correspondientes para la recolección, cálculo de VRC, Rango de calificación y gráficos estadísticos empleados para el cálculo del rango de calificación del PCI de la Av. Santa Rosa de la provincia de Yungay.

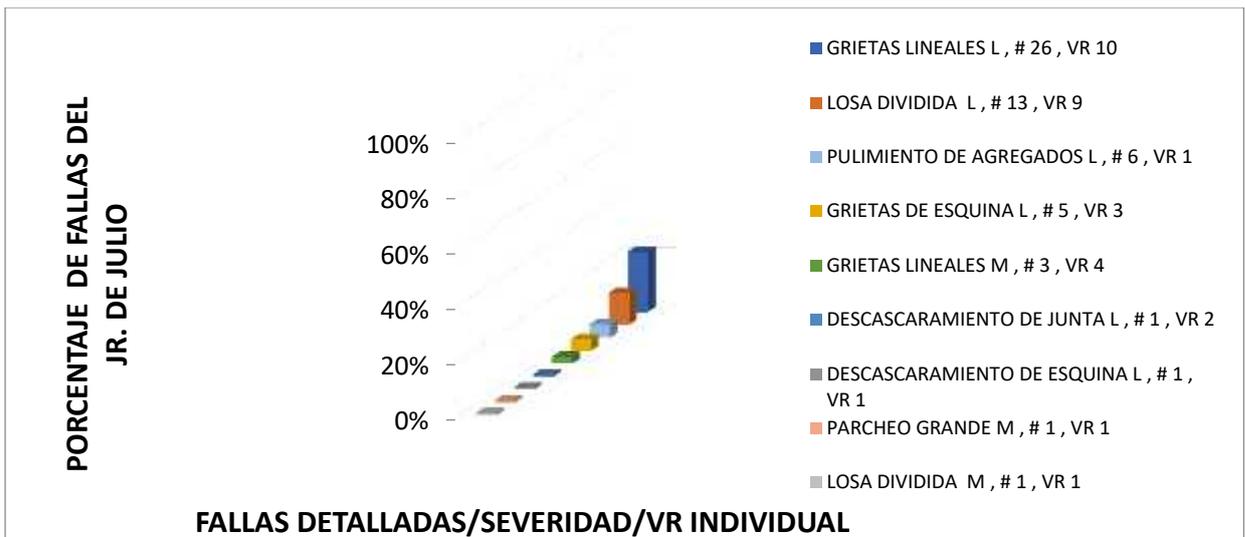
% DETALLE DE TIPOS DE FALLAS EXISTENTES EN EL JR. 02 DE JULIO

Según el rango de calificación con el método PCI, los resultados fueron positivos alcanzando la clasificación de 73.00%, según el cuadro de calificación del método PCI, siendo esta un pavimento rígido Muy bueno.

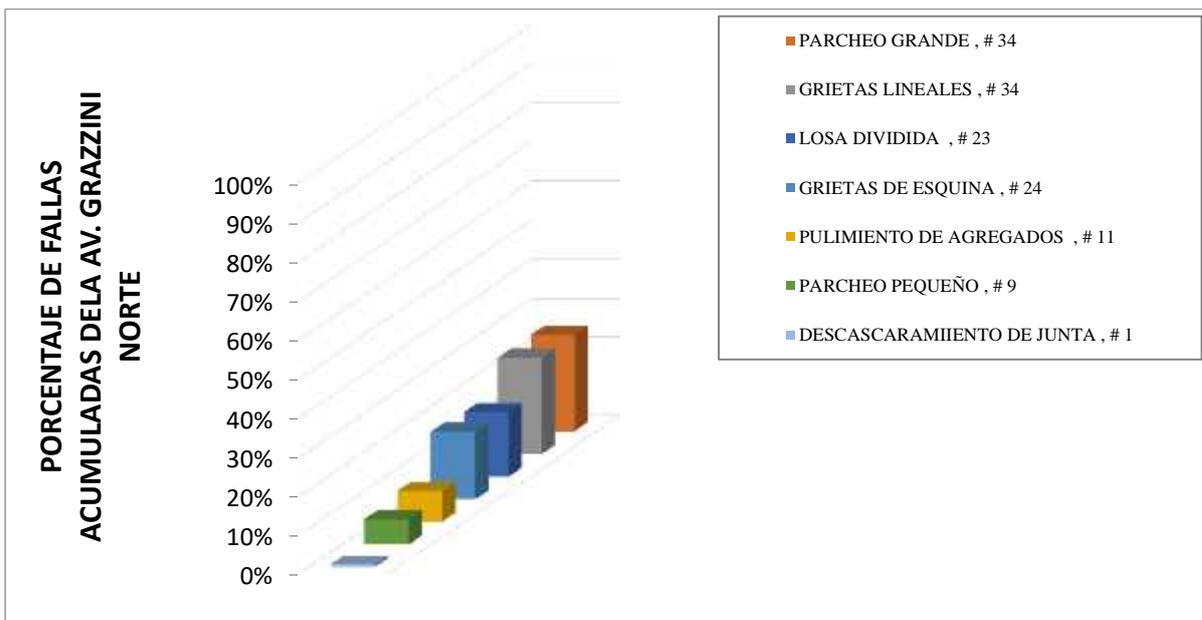
% DETALLE DE TIPOS DE FALLAS EXISTENTES EN LA AVENIDA GRAZZINI NORTE

La antigüedad del pavimento rígido de la Avenida Arias Grazzini Norte, tiene un aproximado de 17 años, en la cual se analizó un total de 137 paños, dicha dimensión de cada uno de estos paños es de 3.00 x 3.90 m, teniéndose un área total de paños de 1602.90 m², a su vez se han obtenido en campo 01 paños sin ningún tipo de patología y 136 paños con las siguientes patologías descritas a continuación:

Según el rango de calificación con el método PCI, los resultados fueron negativos alcanzando un 32.00% según el rango del cuadro de clasificación mediante el método PCI, siendo esta un pavimento rígido Malo.

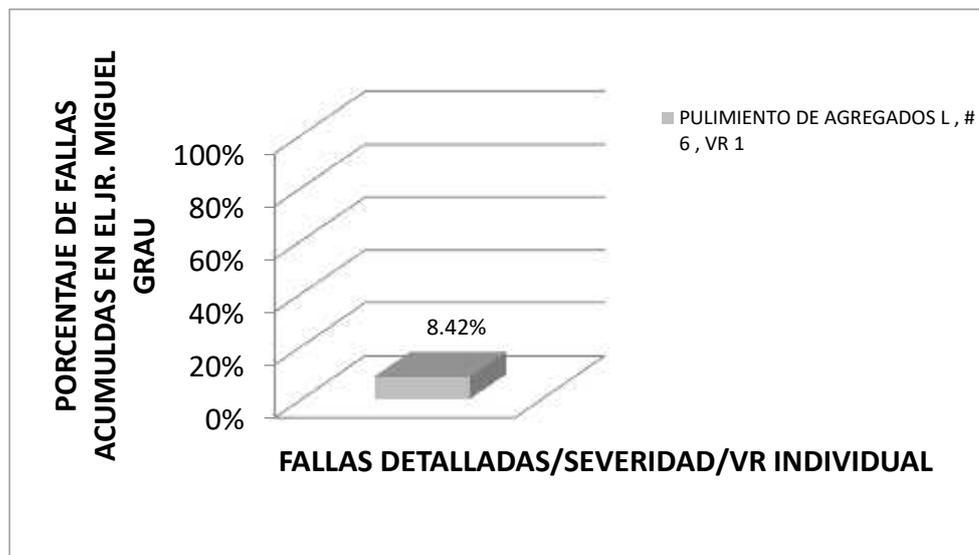
%DETALLE DE TIPOS DE FALLAS EXISTENTES EN EL JR. MIGUEL GRAU

La antigüedad del pavimento rígido del Jr. Miguel Grau tiene un aproximado de 05 años, en la cual se analizó un total de 190 paños, dicha dimensión de cada uno de estos paños es de 3.00 x 3.00 m, teniéndose un área total de paños de 1710 m², a su vez se han obtenido en campo 174 paños sin ninguna patología y 16 paños con las siguientes patologías descritas a continuación:

Según el rango de calificación con el método PCI, los resultados fueron Positivos alcanzando un 99.00%, según el rango del cuadro de clasificación mediante el método PCI, siendo esta un pavimento rígido Excelente.

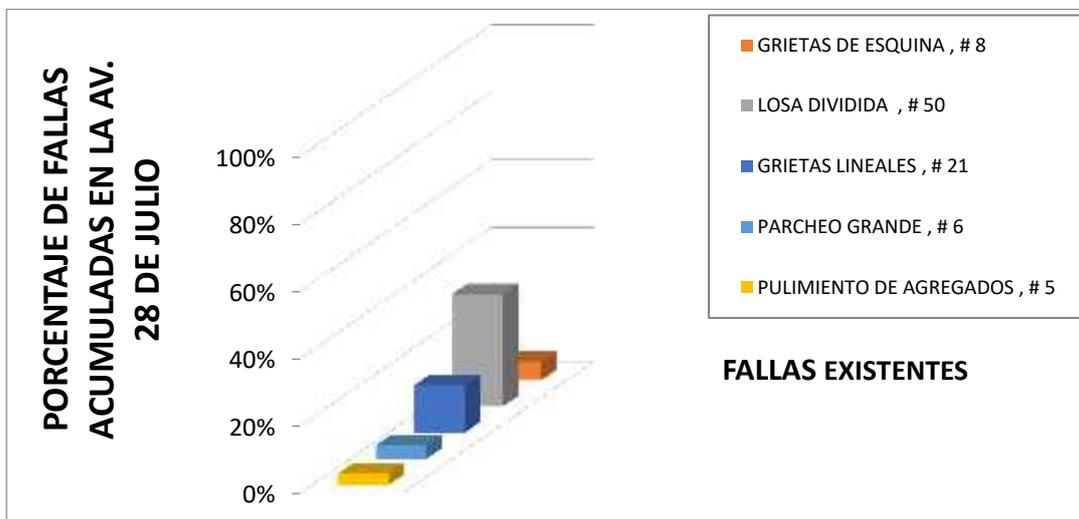
%DETALLE DE TIPOS DE FALLAS EXISTENTES EN LA AV. 28 DE JULIO

La antigüedad del pavimento rígido de la avenida 28 de Julio tiene un aproximado de 14 años, en la cual se analizó un total de 150 paños, dicha dimensión de cada uno de estos paños es de 2.80 x 4.00 m, teniéndose un área total de paños de 1680.00 m², a su vez se han obtenido en campo 60 paños sin ninguna patología y 90 paños con las siguientes patologías descritas a continuación:

Según el rango de calificación con el método PCI, los resultados fueron Negativos alcanzando un 29.00%, según el rango del cuadro de clasificación mediante el método PCI, siendo esta un pavimento rígido Regular.

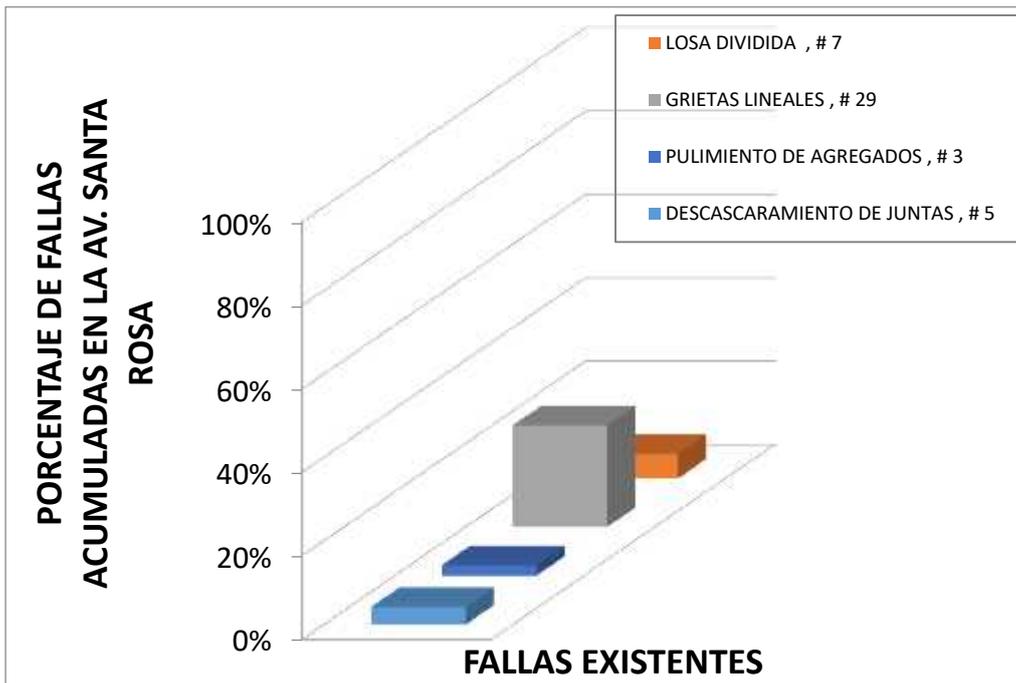
DETALLE DE TIPOS DE FALLAS EXISTENTES EN LA AV. SANTA ROSA

La antigüedad del pavimento rígido de la avenida Santa Rosa tiene un aproximado de 06 años, en la cual se analizó un total de 119 paños, dicha dimensión de cada uno de estos paños es de 3.00 x 4.00 m, teniéndose un área total de paños de 1428.00 m², a su vez se han obtenido en campo 75 paños sin ninguna patología y 44 paños con las siguientes patologías descritas a continuación:

Según el rango de calificación con el método PCI, los resultados fueron Positivos alcanzando un 78.00%, según el rango del cuadro de clasificación mediante el método PCI, siendo esta un pavimento rígido Muy Bueno.

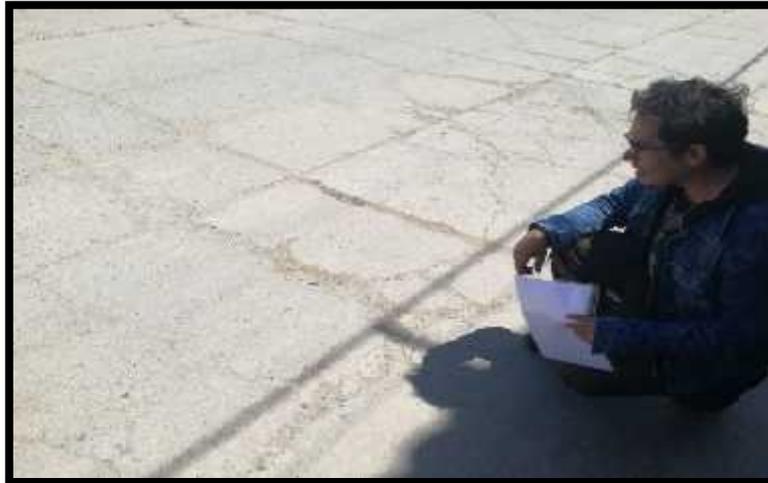
**FIGURA 05: SE PUEDE APRECIAR LA SEVERIDAD DE
LOSA DIVIDIDA
FUENTE: EL AUTOR**

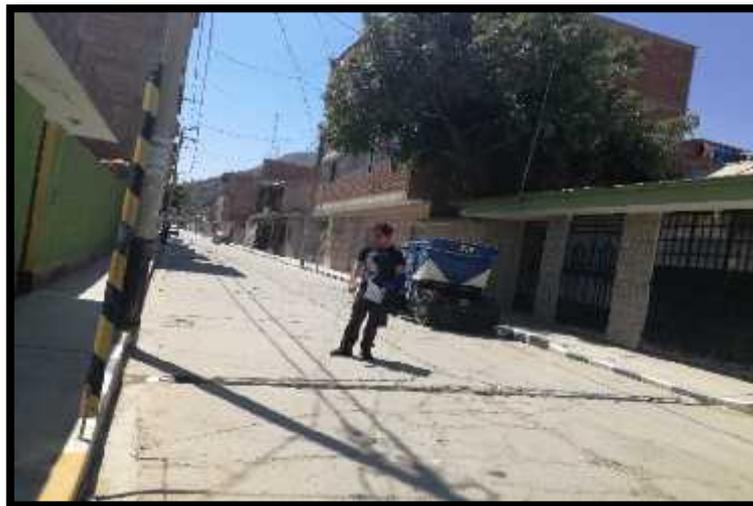
**FIGURA 06: SE PUEDE APRECIAR LA SEVERIDAD DE
FISURACION
FUENTE: EL AUTOR**

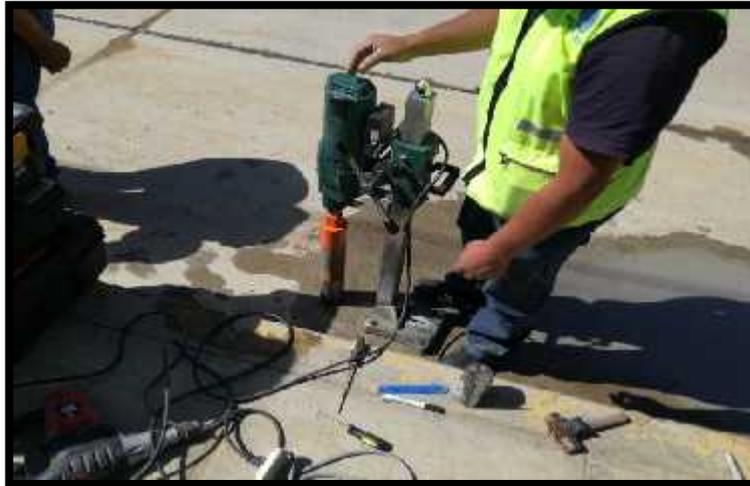
**FIGURA 11: EXTRACCION CON EL EQUIPO DE
DIAMANTINA
FUENTE: EL AUTOR**

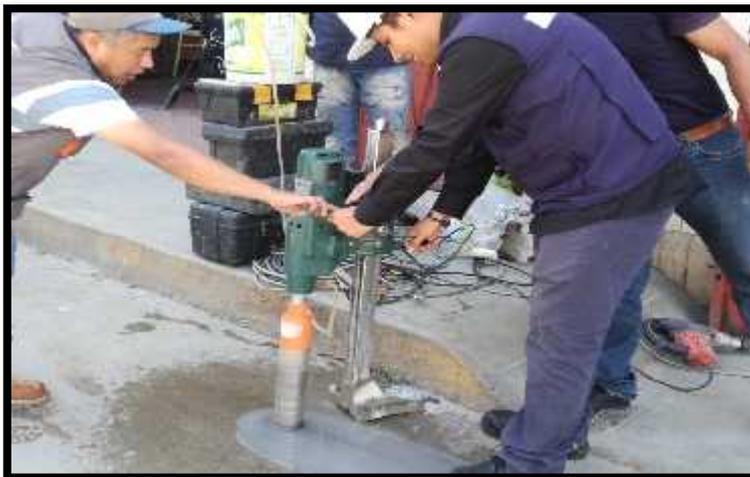
**FIGURA 12: EXTRACCION CON EL EQUIPO DE
DIAMANTINA
FUENTE: EL AUTOR**

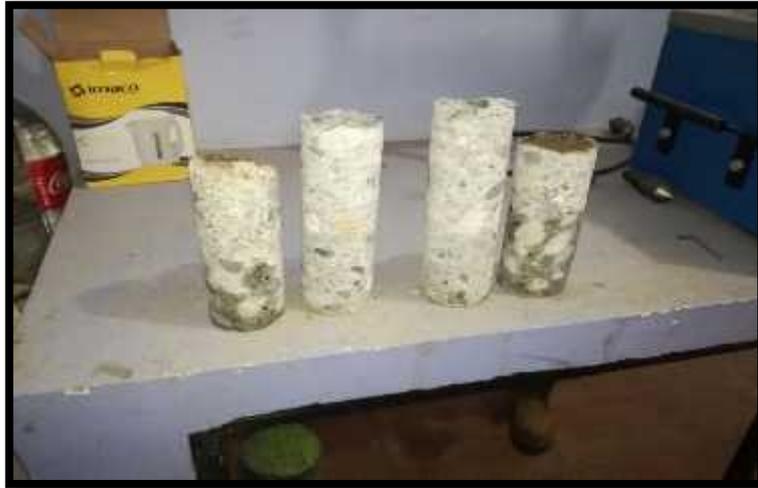
FIGURA 13: EXTRACCION DE CORAZONES
FUENTE: EL AUTOR

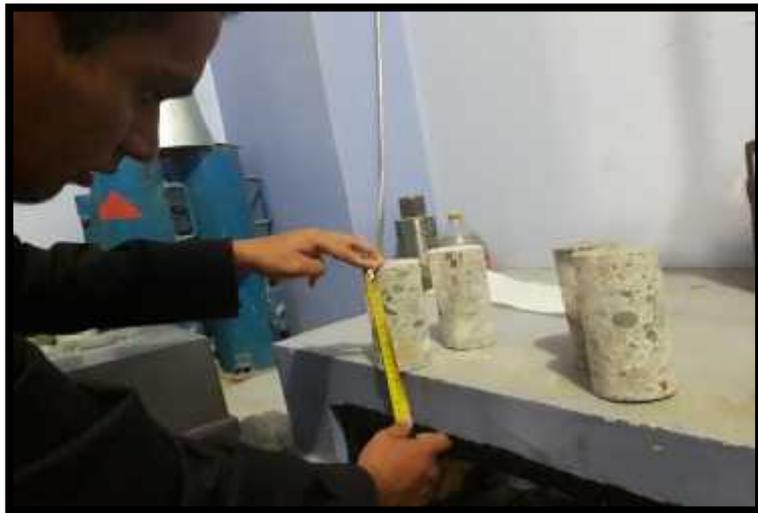
FIGURA 14: MEDICION DE ESPECIMENES
FUENTE: EL AUTOR

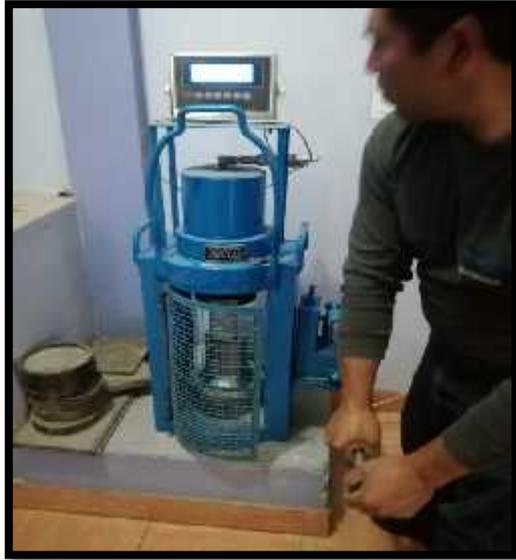
**FIGURA 14: ENSAYO A COMPRESION
FUENTE: EL AUTOR**

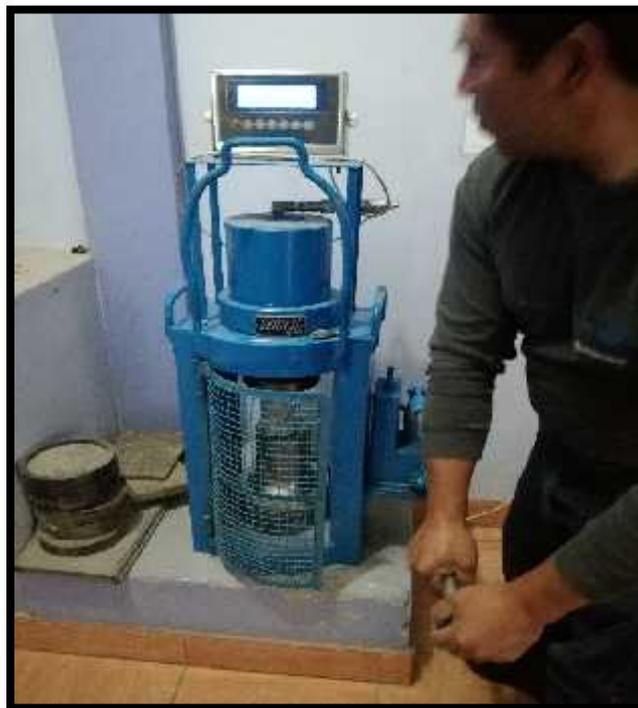
**FIGURA 38: SE REALIZA LA COLOCACION Y SEGUIDAMENTE LA
RUPTURA DE LA PRIMERA MUESTRA (M1).ESTA PERTENECE A
LA AV.28 DE JULIO, DE LA PROVINCIA DE YUNGAY
FUENTE: EL AUTOR**

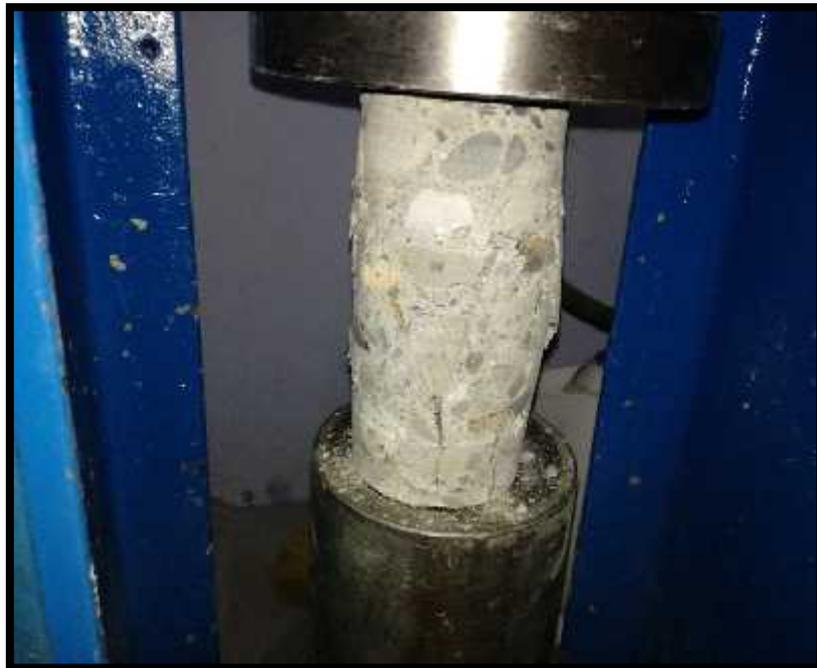
FIGURA 40: SE OBSERVA EL ACABADO DEL TESTIGO NUMERO 1 EN LA MAQUINA PARA ENSAYOS DE CONCRETO
FUENTE: EL AUTOR

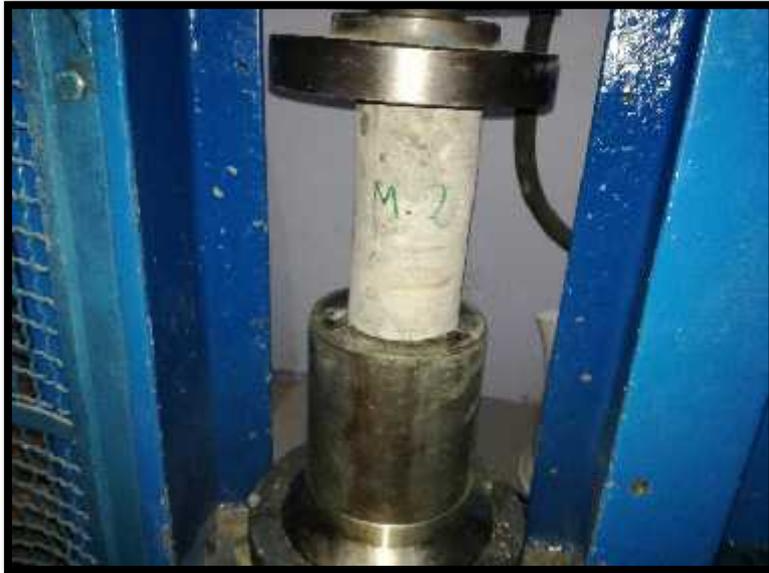
FIGURA 41: SE REALIZA LA COLOCACION Y SEGUIDAMENTE LA RUPTURA DE LA SEGUNDA MUESTRA (M2).ESTA PERTENECE A LA AV.28 DE JULIO, DE LA PROVINCIA DE YUNGAY
FUENTE: EL AUTOR

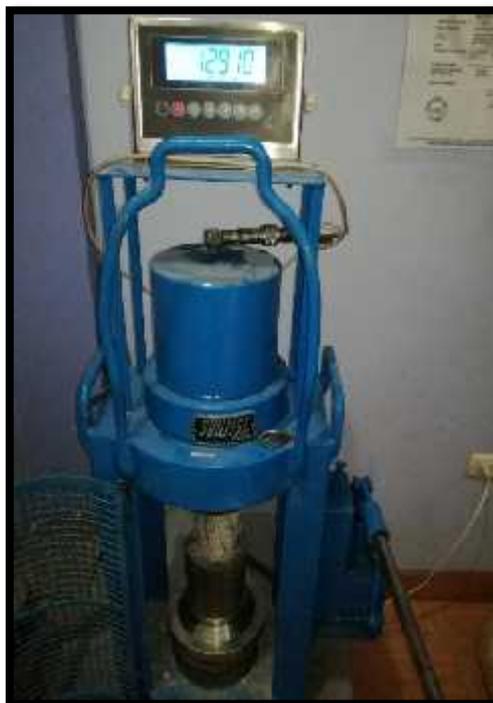
FIGURA 42: SE REALIZO LA RUPTURA DE LA SEGUNDA MUESTRA, ESTA NOS DIO EL VALOR DE $M_2=12,910$ KG, LA PRIMERA MUESTRA DE LA AV.28 DE JULIO.
FUENTE: EL AUTOR

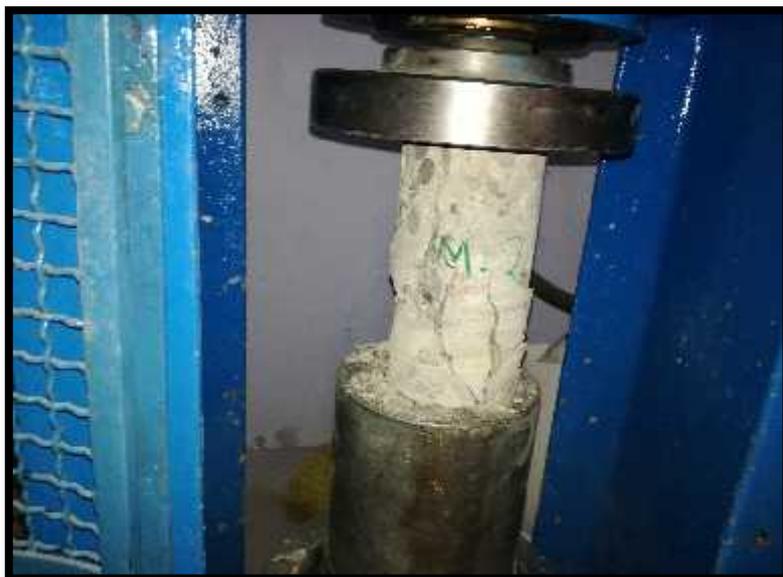
FIGURA 43: SE OBSERVA EL ACABADO DEL TESTIGO NUMERO 2 EN LA MAQUINA PARA ENSAYOS DE CONCRETO
FUENTE: EL AUTOR

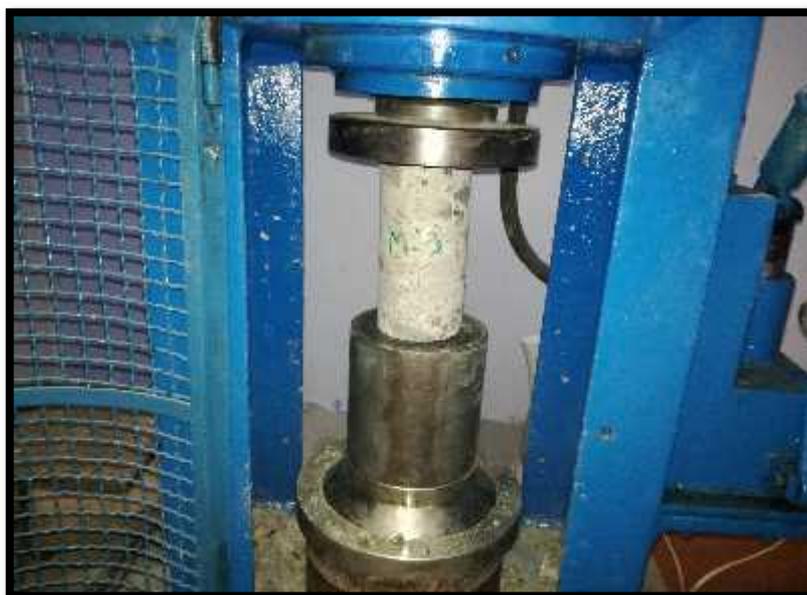
FIGURA 44: SE REALIZA LA COLOCACION Y SEGUIDAMENTE LA RUPTURA DE LA TERCERA MUESTRA (M3).ESTA PERTENECE A LA AV. ARIAS GRAZZINI NORTE, DE LA PROVINCIA DE YUNGAY
FUENTE: EL AUTOR

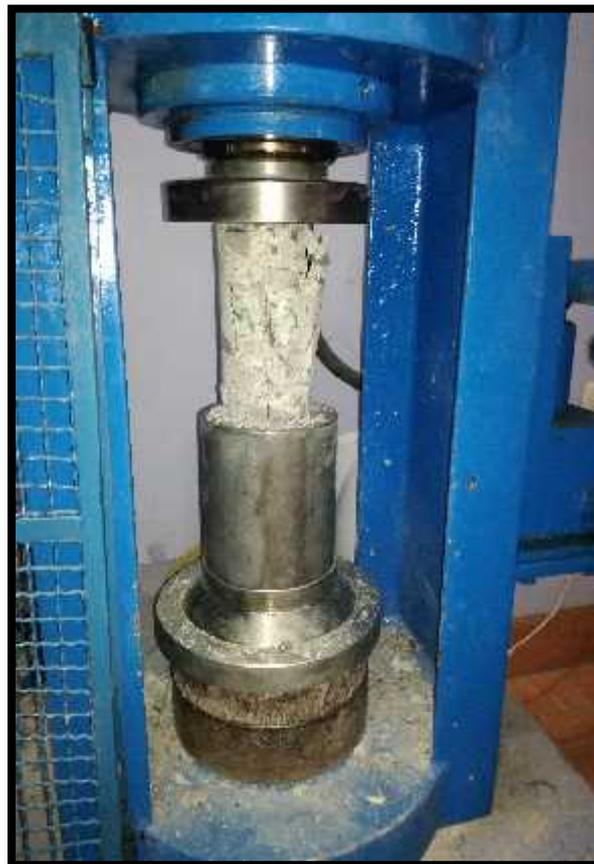
FIGURA 46: SE OBSERVA EL ACABADO DEL TESTIGO NUMERO 3 EN LA MAQUINA PARA ENSAYOS DE CONCRETO
FUENTE: EL AUTOR

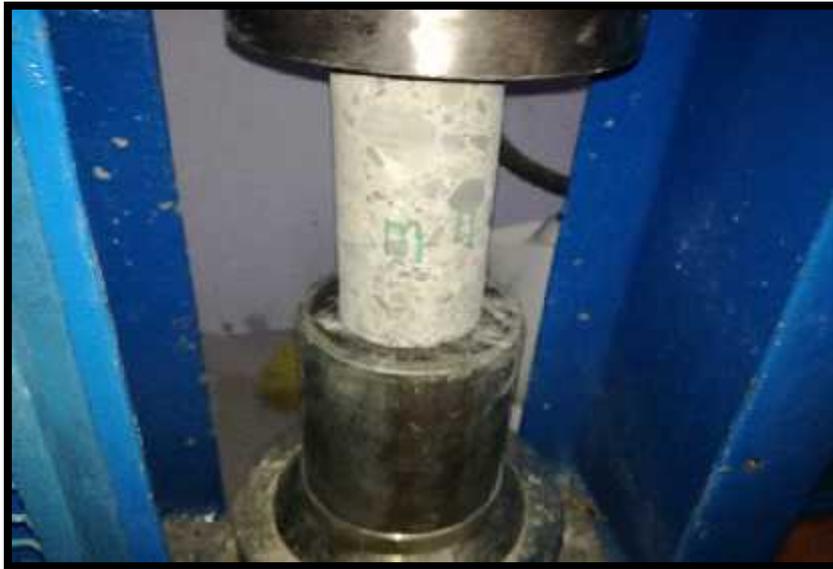
FIGURA 47: SE REALIZA LA COLOCACION Y SEGUIDAMENTE LA RUPTURA DE LA CUARTA MUESTRA (M4).ESTA PERTENECE A LA AV. ARIAS GRAZZINI NORTE, DE LA PROVINCIA DE YUNGAY
FUENTE: EL AUTOR

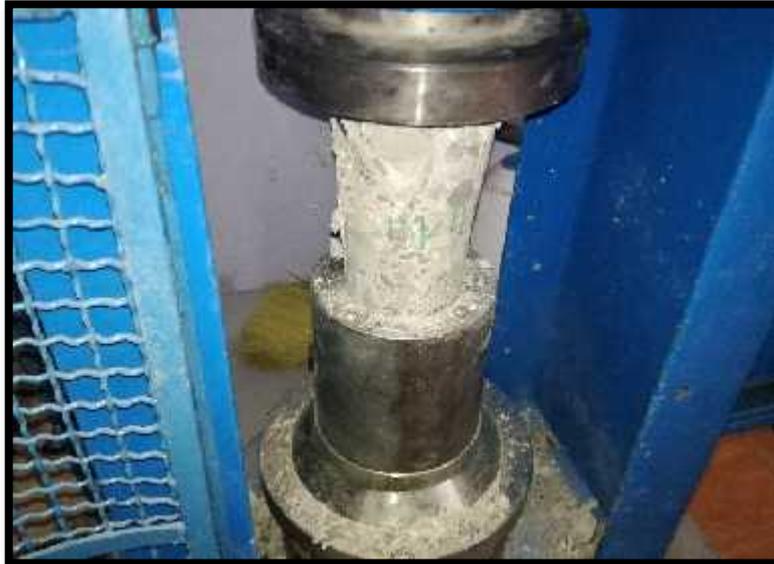
FIGURA 49: SE OBSERVA EL ACABADO DEL TESTIGO NUMERO 4 EN LA MAQUINA PARA ENSAYOS DE CONCRETO
FUENTE: EL AUTOR

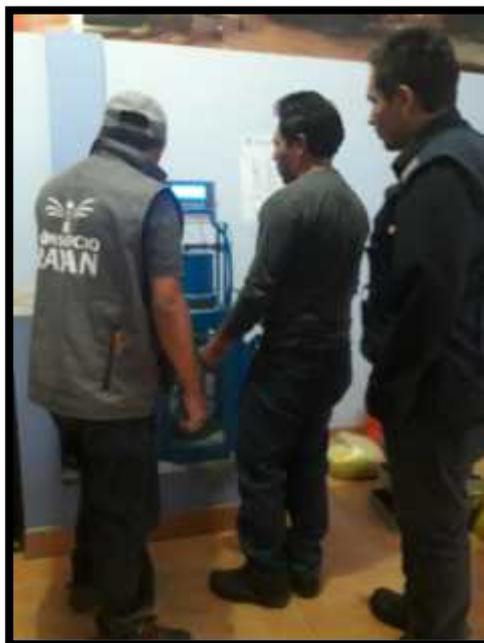
FIGURA 50: SE OBSERVA A MI PERSONA REALIZANDO LA VERIFICACION DE LA INSTALACION Y COLOCACION DE PROBETAS EN LA MAQUINA DE RUPTURA DE CONCRETO.
FUENTE: EL AUTOR

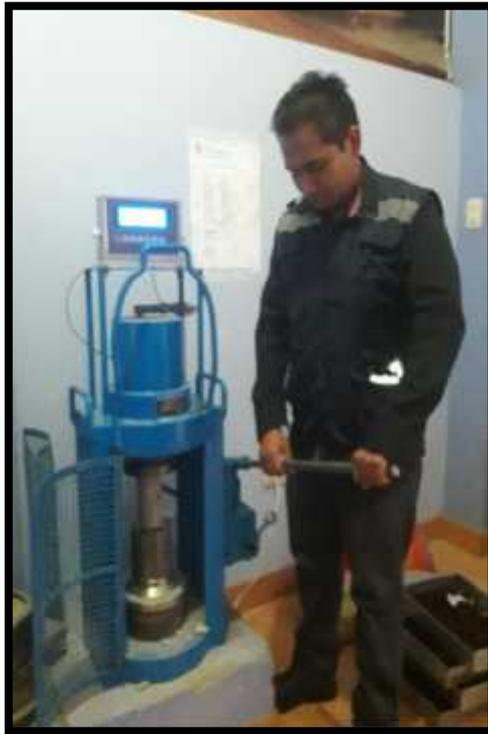
FIGURA 51: SE OBSERVA A MI PERSONA REALIZANDO LA RUPTURA DE CONCRETO, DEACUERDO A LAS ESPECIFICACIONES TECNICAS
FUENTE: EL AUTOR

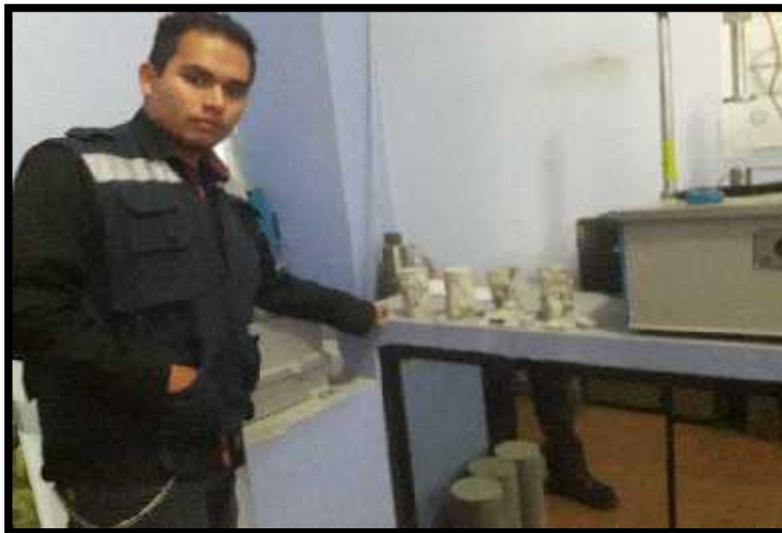
FIGURA 52: SE OBSERVA LAS MUESTRAS, ESTAS YA UNA VEZ SIDO LLEVADAS A EQUIPO DE RUPTURA DE CONCRETO.
FUENTE: EL AUTOR

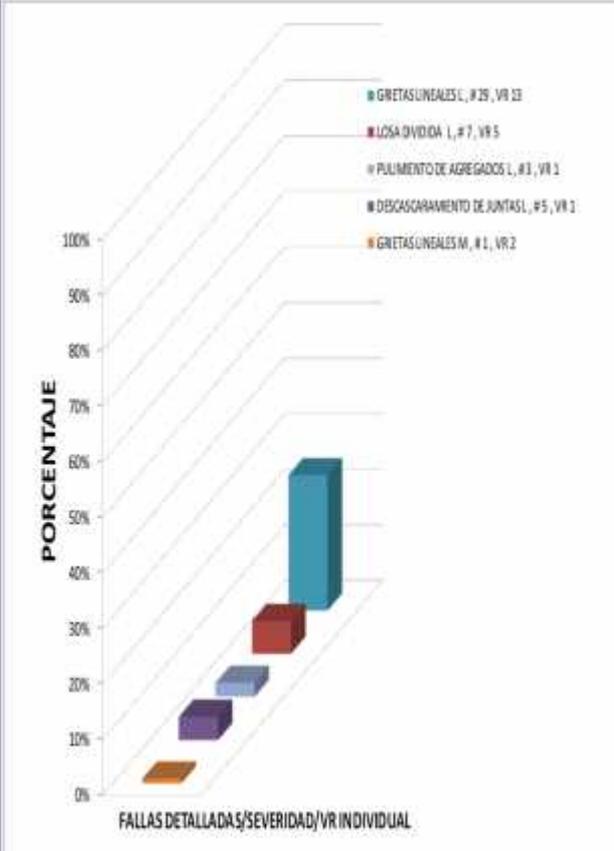
% DETALLE DE TIPOS DE FALLAS EXISTENTES

1.- DETALLES DE TIPOS DE FALLA EXISTENTES MUY BUENO 78

N°	TIPO DE FALLA	N° LOSAS	VRC INDIVIDUAL	% DENSIDAD
PAÑOS SINDAÑOS				
28	GRETAS LINEALES L	# 28	VCR 13	23.53%
23	LOSA DIVIDIDA L	# 7	VCR 5	5.88%
31	PULIMENTO DE AGREGADOS L	# 3	VCR 1	2.52%
38	DESCASCARAMIENTO DE JUNTAS L	# 5	VCR 1	4.20%
28	GRETAS LINEALES M	# 1	VCR 2	0.84%

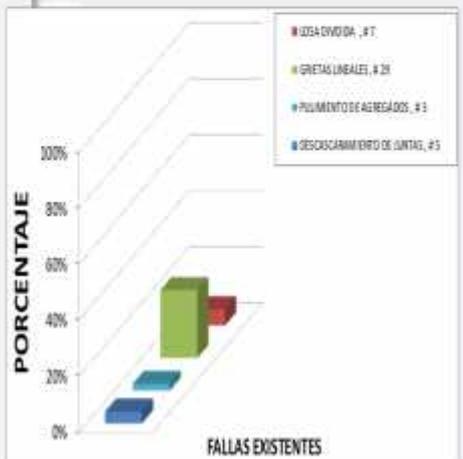
% TIPOS DE FALLAS ACUMULADAS

N°	TIPO DE FALLA	N° LOSAS	% ACUMULADO
23	LOSA DIVIDIDA	# 7	5.88%
28	GRETAS LINEALES	# 28	24.37%
31	PULIMENTO DE AGREGADOS	# 3	2.52%
38	DESCASCARAMIENTO DE JUNTAS	# 5	4.20%
