“Evaluación de la vulnerabilidad sísmica de las viviendas del AAHH

Vista Alegre – Casma 2021”.

Tesis para obtener el título profesional de Ingeniero Civil

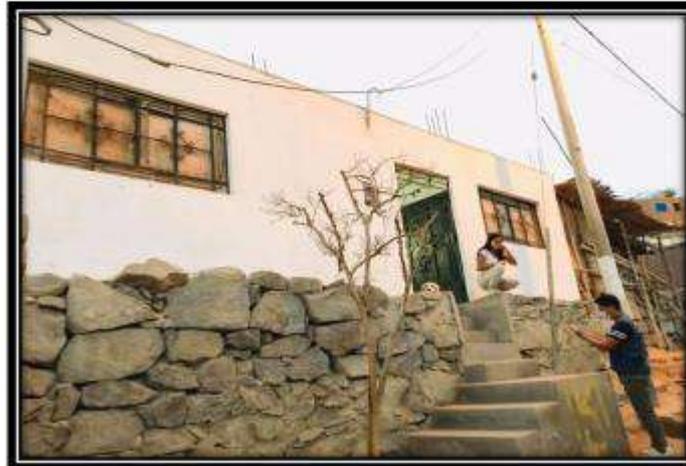
Imagen 01: Fachada de la vivienda J4- 1

ESTRUCTURACION
<input checked="" type="checkbox"/> Columnas cortas
<input type="checkbox"/> Losas no monolíticas
<input checked="" type="checkbox"/> Insuficiencia de junta sismica
<input type="checkbox"/> Losa de techo a desnivel con vecino
<input checked="" type="checkbox"/> Cercos no aislados de la estructura
<input type="checkbox"/> Tabiquería no arriostrada
<input type="checkbox"/> Reducción en planta
<input type="checkbox"/> Muros portantes de ladrillo pandereta
<input checked="" type="checkbox"/> Unión muros y techo
<input type="checkbox"/> Juntas frías
<input type="checkbox"/> Otros

Descripción: MANO DE OBRA Y MATERIALES DE CONSTRUCCION DEFICIENTES

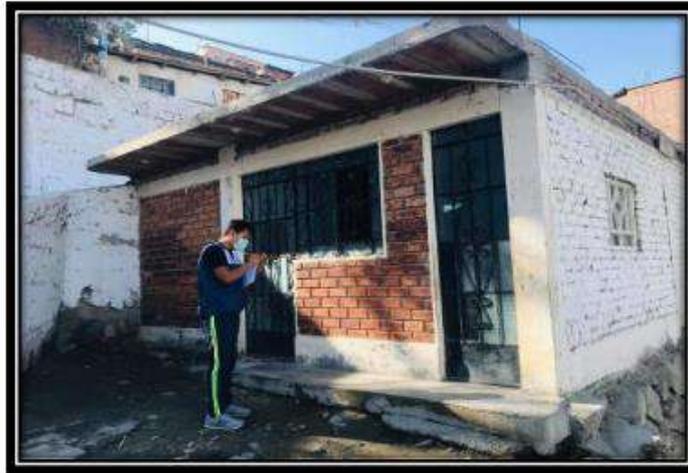
Imagen 01: Fachada de la vivienda B1 - 1

ESTRUCTURACION
<input checked="" type="checkbox"/> Columnas cortas
<input type="checkbox"/> Losas no monolíticas
<input checked="" type="checkbox"/> Insuficiencia de junta sismica
<input type="checkbox"/> Losa de techo a desnivel con vecino
<input checked="" type="checkbox"/> Cercos no aislados de la estructura
<input type="checkbox"/> Tabiquería no arriostrada
<input type="checkbox"/> Reducción en planta
<input type="checkbox"/> Muros portantes de ladrillo pandereta
<input checked="" type="checkbox"/> Unión muros y techo
<input type="checkbox"/> Juntas frías
<input type="checkbox"/> Otros

FACTORES DEGRADANTES
<input type="checkbox"/> Armaduras expuestas
<input type="checkbox"/> Armaduras corroídas
<input checked="" type="checkbox"/> Eflorescencia
<input checked="" type="checkbox"/> Humedad en muros
<input checked="" type="checkbox"/> Muros agrietados
<input type="checkbox"/> Otros

Descripción: **MANO DE OBRA Y MATERIALES DE CONSTRUCCION DEFICIENTES**

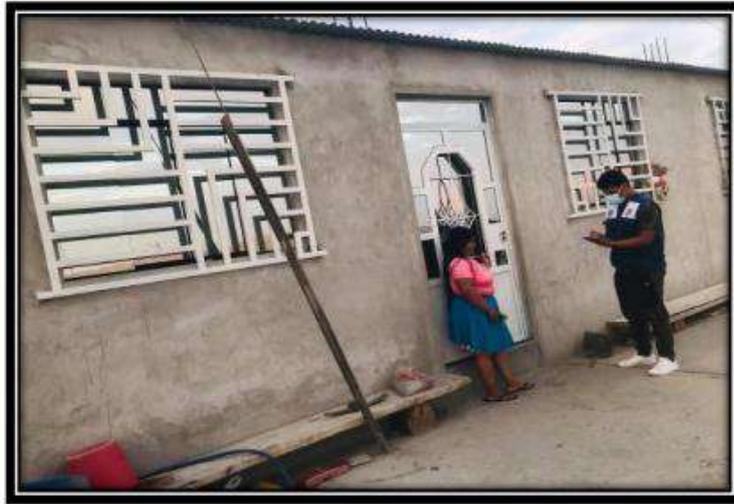
Imagen 01: Fachada de la vivienda D1 - 1

ESTRUCTURACION
<input checked="" type="checkbox"/> Columnas cortas
<input type="checkbox"/> Losas no monolíticas
<input checked="" type="checkbox"/> Insuficiencia de junta sismica
<input type="checkbox"/> Losa de techo a desnivel con vecino
<input checked="" type="checkbox"/> Cercos no aislados de la estructura
<input type="checkbox"/> Tabiquería no arriostrada
<input type="checkbox"/> Reducción en planta
<input type="checkbox"/> Muros portantes de ladrillo pandereta
<input checked="" type="checkbox"/> Unión muros y techo
<input type="checkbox"/> Juntas frías
<input type="checkbox"/> Otros

FACTORES DEGRADANTES
<input type="checkbox"/> Armaduras expuestas
<input type="checkbox"/> Armaduras corroídas
<input checked="" type="checkbox"/> Eflorescencia
<input checked="" type="checkbox"/> Humedad en muros
<input checked="" type="checkbox"/> Muros agrietados
<input type="checkbox"/> Otros

Descripción: MANO DE OBRA Y MATERIALES DE CONSTRUCCION DEFICIENTES

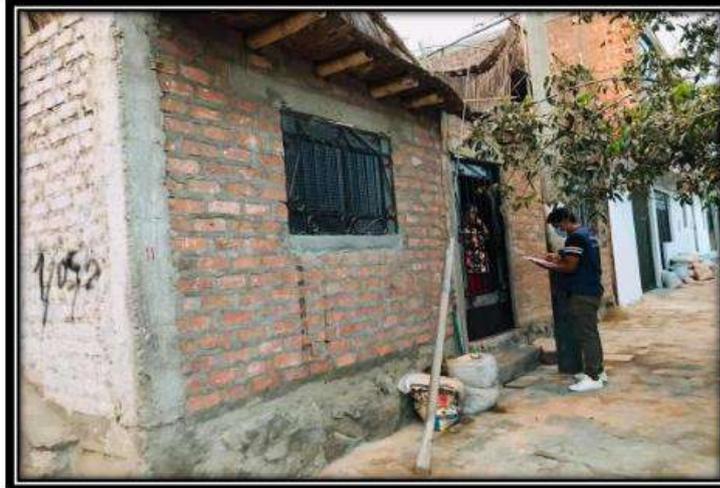
Imagen 01: Fachada de la vivienda G1 - 1

ESTRUCTURACION
<input checked="" type="checkbox"/> Columnas cortas
<input type="checkbox"/> Losas no monolíticas
<input checked="" type="checkbox"/> Insuficiencia de junta sismica
<input type="checkbox"/> Losa de techo a desnivel con vecino
<input checked="" type="checkbox"/> Cercos no aislados de la estructura
<input type="checkbox"/> Tabiquería no arriostrada
<input type="checkbox"/> Reducción en planta
<input type="checkbox"/> Muros portantes de ladrillo pandereta
<input checked="" type="checkbox"/> Unión muros y techo
<input type="checkbox"/> Juntas frías
<input type="checkbox"/> Otros

FACTORES DEGRADANTES
<input type="checkbox"/> Armaduras expuestas
<input type="checkbox"/> Armaduras corroidas
<input checked="" type="checkbox"/> Eflorescencia
<input checked="" type="checkbox"/> Humedad en muros
<input checked="" type="checkbox"/> Muros agrietados
<input type="checkbox"/> Otros

Descripción: **MANO DE OBRA Y MATERIALES DE CONSTRUCCION DEFICIENTES**

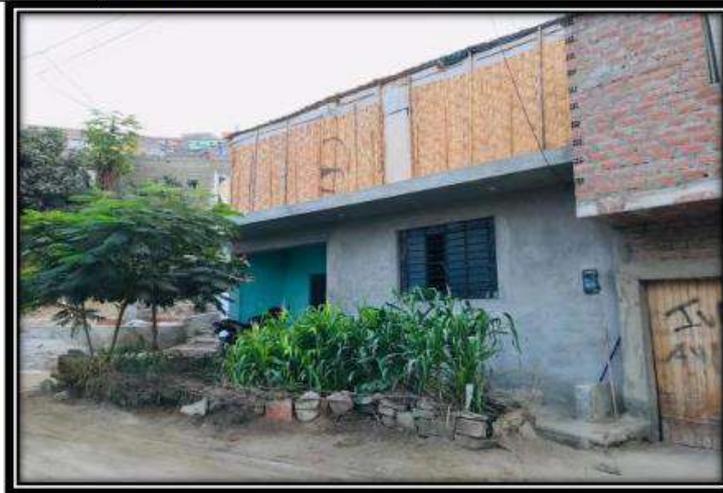
Imagen 01: Fachada de la vivienda B1 - 1

ESTRUCTURACION
<input checked="" type="checkbox"/> Columnas cortas
<input type="checkbox"/> Losas no monolíticas
<input checked="" type="checkbox"/> Insuficiencia de junta sísmica
<input type="checkbox"/> Losa de techo a desnivel con vecino
<input checked="" type="checkbox"/> Cercos no aislados de la estructura
<input type="checkbox"/> Tabiquería no arriostrada
<input type="checkbox"/> Reducción en planta
<input type="checkbox"/> Muros portantes de ladrillo pandereta
<input checked="" type="checkbox"/> Unión muros y techo
<input type="checkbox"/> Juntas frías
<input type="checkbox"/> Otros

FACTORES DEGRADANTES
<input type="checkbox"/> Armaduras expuestas
<input type="checkbox"/> Armaduras corroídas
<input checked="" type="checkbox"/> Eflorescencia
<input checked="" type="checkbox"/> Humedad en muros
<input checked="" type="checkbox"/> Muros agrietados
<input type="checkbox"/> Otros

Descripción: MANO DE OBRA Y MATERIALES DE CONSTRUCCION DEFICIENTES

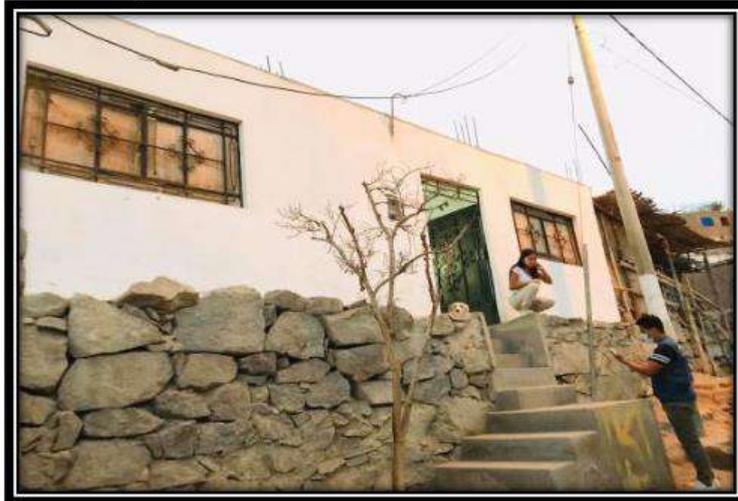
Imagen 01: Fachada de la vivienda J4- 1

ESTRUCTURACION
<input checked="" type="checkbox"/> Columnas cortas
<input type="checkbox"/> Losas no monolíticas
<input checked="" type="checkbox"/> Insuficiencia de junta sismica
<input type="checkbox"/> Losa de techo a desnivel con vecino
<input checked="" type="checkbox"/> Cercos no aislados de la estructura
<input type="checkbox"/> Tabiquería no arriostrada
<input type="checkbox"/> Reducción en planta
<input type="checkbox"/> Muros portantes de ladrillo pandereta
<input checked="" type="checkbox"/> Unión muros y techo
<input type="checkbox"/> Juntas frías
<input type="checkbox"/> Otros

FACTORES DEGRADANTES
<input type="checkbox"/> Armaduras expuestas
<input type="checkbox"/> Armaduras corroídas
<input checked="" type="checkbox"/> Eflorescencia
<input checked="" type="checkbox"/> Humedad en muros
<input checked="" type="checkbox"/> Muros agrietados
<input type="checkbox"/> Otros

Descripción: **MANO DE OBRA Y MATERIALES DE CONSTRUCCION DEFICIENTES**

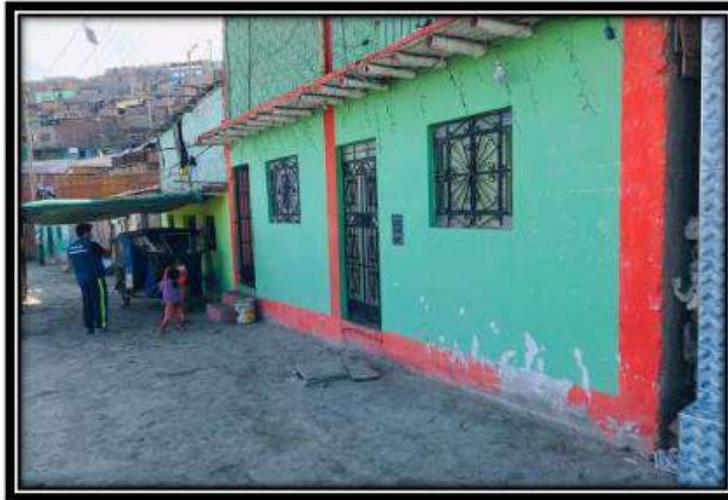
Imagen 01: Fachada de la vivienda K1 - 3

ESTRUCTURACION
<input checked="" type="checkbox"/> Columnas cortas
<input type="checkbox"/> Losas no monolíticas
<input checked="" type="checkbox"/> Insuficiencia de junta sismica
<input type="checkbox"/> Losa de techo a desnivel con vecino
<input checked="" type="checkbox"/> Cercos no aislados de la estructura
<input type="checkbox"/> Tabiquería no arriostrada
<input type="checkbox"/> Reducción en planta
<input type="checkbox"/> Muros portantes de ladrillo pandereta
<input checked="" type="checkbox"/> Unión muros y techo
<input type="checkbox"/> Juntas frías
<input type="checkbox"/> Otros

FACTORES DEGRADANTES
<input type="checkbox"/> Armaduras expuestas
<input type="checkbox"/> Armaduras corroídas
<input checked="" type="checkbox"/> Eflorescencia
<input checked="" type="checkbox"/> Humedad en muros
<input checked="" type="checkbox"/> Muros agrietados
<input type="checkbox"/> Otros

Descripción: MANO DE OBRA Y MATERIALES DE CONSTRUCCION DEFICIENTES

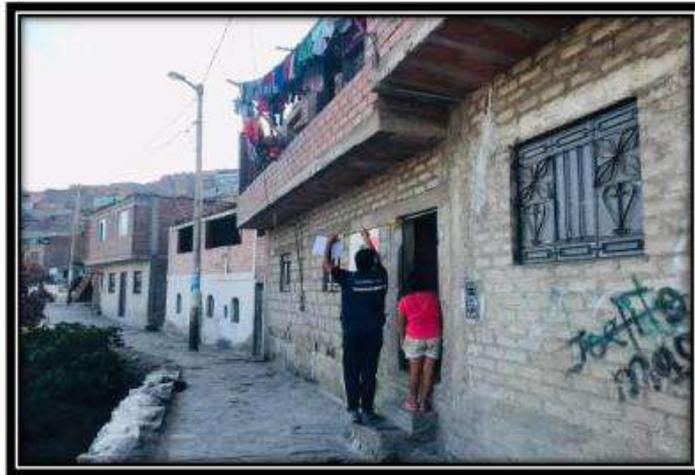
Imagen 01: Fachada de la vivienda L1 - 2

ESTRUCTURACION
<input checked="" type="checkbox"/> Columnas cortas
<input type="checkbox"/> Losas no monolíticas
<input checked="" type="checkbox"/> Insuficiencia de junta sísmica
<input type="checkbox"/> Losa de techo a desnivel con vecino
<input checked="" type="checkbox"/> Cercos no aislados de la estructura
<input type="checkbox"/> Tabiquería no arriostrada
<input type="checkbox"/> Reducción en planta
<input type="checkbox"/> Muros portantes de ladrillo pandereta
<input checked="" type="checkbox"/> Unión muros y techo
<input type="checkbox"/> Juntas frías
<input type="checkbox"/> Otros

FACTORES DEGRADANTES
<input type="checkbox"/> Armaduras expuestas
<input type="checkbox"/> Armaduras corroídas
<input checked="" type="checkbox"/> Eflorescencia
<input checked="" type="checkbox"/> Humedad en muros
<input checked="" type="checkbox"/> Muros agrietados
<input type="checkbox"/> Otros

Descripción: MANO DE OBRA Y MATERIALES DE CONSTRUCCION DEFICIENTES

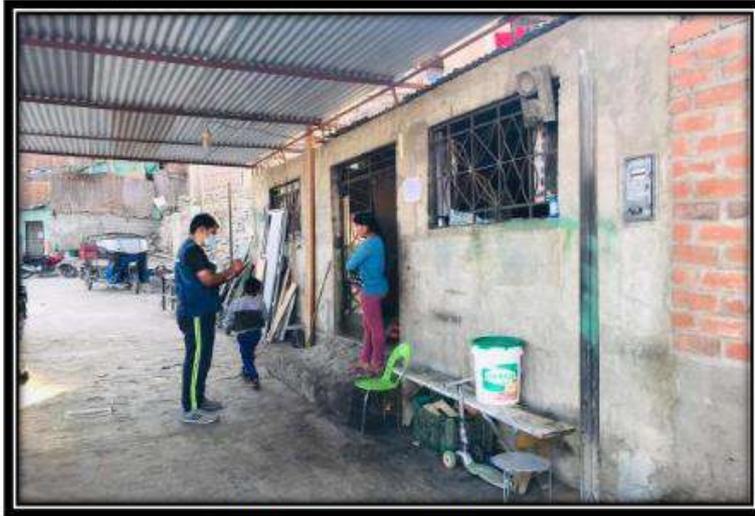
Imagen 01: Fachada de la vivienda N1 - 6

ESTRUCTURACION
<input checked="" type="checkbox"/> Columnas cortas
<input type="checkbox"/> Losas no monolíticas
<input checked="" type="checkbox"/> Insuficiencia de junta sísmica
<input type="checkbox"/> Losa de techo a desnivel con vecino
<input checked="" type="checkbox"/> Cercos no aislados de la estructura
<input type="checkbox"/> Tabiquería no arriostrada
<input type="checkbox"/> Reducción en planta
<input type="checkbox"/> Muros portantes de ladrillo pandereta
<input checked="" type="checkbox"/> Unión muros y techo
<input type="checkbox"/> Juntas frías
<input type="checkbox"/> Otros

FACTORES DEGRADANTES
<input type="checkbox"/> Armaduras expuestas
<input type="checkbox"/> Armaduras corroidas
<input checked="" type="checkbox"/> Eflorescencia
<input checked="" type="checkbox"/> Humedad en muros
<input checked="" type="checkbox"/> Muros agrietados
<input type="checkbox"/> Otros

Descripción: MANO DE OBRA Y MATERIALES DE CONSTRUCCION DEFICIENTES

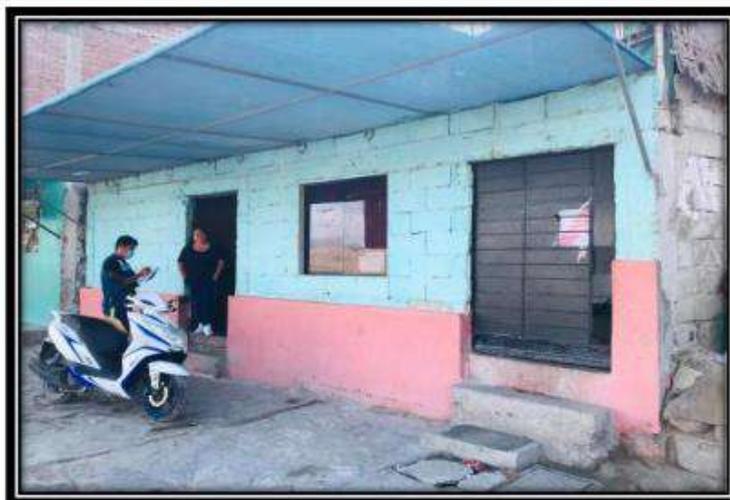
Imagen 01: Fachada de la vivienda N1 - 3

ESTRUCTURACION
<input checked="" type="checkbox"/> Columnas cortas
<input type="checkbox"/> Losas no monolíticas
<input checked="" type="checkbox"/> Insuficiencia de junta sísmica
<input type="checkbox"/> Losa de techo a desnivel con vecino
<input checked="" type="checkbox"/> Cercos no aislados de la estructura
<input type="checkbox"/> Tabiquería no arriostrada
<input type="checkbox"/> Reducción en planta
<input type="checkbox"/> Muros portantes de ladrillo pandereta
<input checked="" type="checkbox"/> Unión muros y techo
<input type="checkbox"/> Juntas frías
<input type="checkbox"/> Otros

FACTORES DEGRADANTES
<input type="checkbox"/> Armaduras expuestas
<input type="checkbox"/> Armaduras corroídas
<input checked="" type="checkbox"/> Eflorescencia
<input checked="" type="checkbox"/> Humedad en muros
<input checked="" type="checkbox"/> Muros agrietados
<input type="checkbox"/> Otros

Descripción: **MANO DE OBRA Y MATERIALES DE CONSTRUCCION DEFICIENTES**

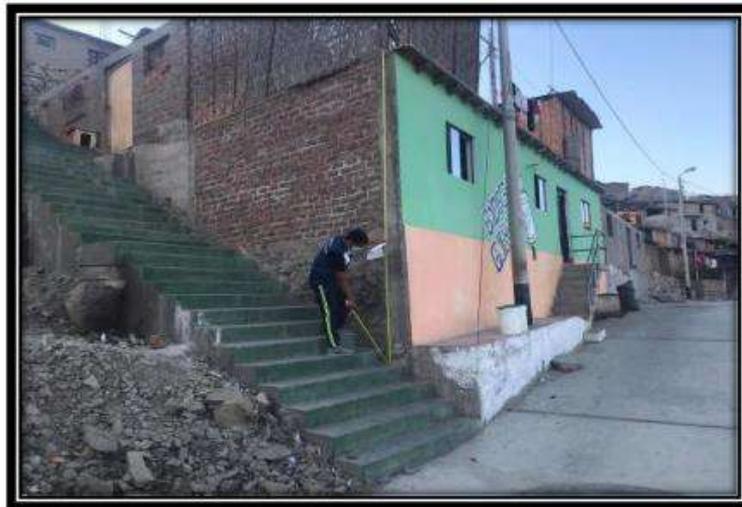
Imagen 01: Fachada de la vivienda V3 - 2

ESTRUCTURACION
<input checked="" type="checkbox"/> Columnas cortas
<input type="checkbox"/> Losas no monolíticas
<input checked="" type="checkbox"/> Insuficiencia de junta sismica
<input type="checkbox"/> Losa de techo a desnivel con vecino
<input checked="" type="checkbox"/> Cercos no aislados de la estructura
<input type="checkbox"/> Tabiquería no arriostrada
<input type="checkbox"/> Reducción en planta
<input type="checkbox"/> Muros portantes de ladrillo pandereta
<input checked="" type="checkbox"/> Unión muros y techo
<input type="checkbox"/> Juntas frías
<input type="checkbox"/> Otros

FACTORES DEGRADANTES
<input type="checkbox"/> Armaduras expuestas
<input type="checkbox"/> Armaduras corroídas
<input checked="" type="checkbox"/> Eflorescencia
<input checked="" type="checkbox"/> Humedad en muros
<input checked="" type="checkbox"/> Muros agrietados
<input type="checkbox"/> Otros

Descripción: **MANO DE OBRA Y MATERIALES DE CONSTRUCCION DEFICIENTES**

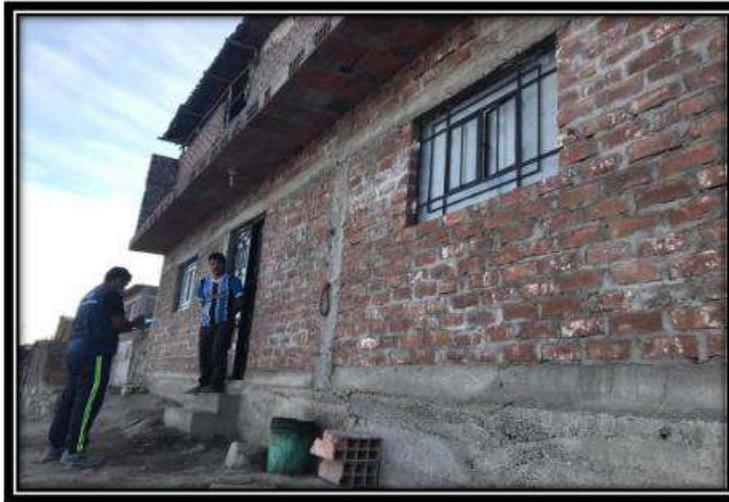
Imagen 01: Fachada de la vivienda B1 - I

ESTRUCTURACION
<input checked="" type="checkbox"/> Columnas cortas
<input type="checkbox"/> Losas no monolíticas
<input checked="" type="checkbox"/> Insuficiencia de junta sísmica
<input type="checkbox"/> Losa de techo a desnivel con vecino
<input checked="" type="checkbox"/> Cercos no aislados de la estructura
<input type="checkbox"/> Tabiquería no arriostrada
<input type="checkbox"/> Reducción en planta
<input type="checkbox"/> Muros portantes de ladrillo pandereta
<input checked="" type="checkbox"/> Unión muros y techo
<input type="checkbox"/> Juntas frías
<input type="checkbox"/> Otros

FACTORES DEGRADANTES
<input type="checkbox"/> Armaduras expuestas
<input type="checkbox"/> Armaduras corroidas
<input checked="" type="checkbox"/> Eflorescencia
<input checked="" type="checkbox"/> Humedad en muros
<input checked="" type="checkbox"/> Muros agrietados
<input type="checkbox"/> Otros

Descripción: **MANO DE OBRA Y MATERIALES DE CONSTRUCCION DEFICIENTES**

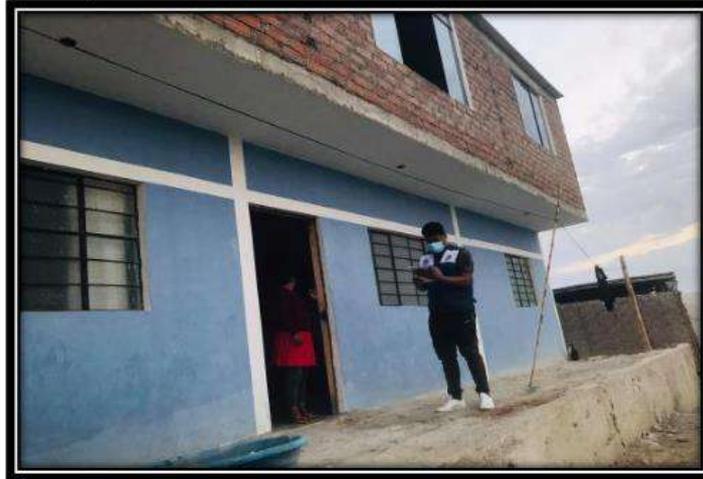
Imagen 01: Fachada de la vivienda V1 - 8

ESTRUCTURACION
<input checked="" type="checkbox"/> Columnas cortas
<input type="checkbox"/> Losas no monolíticas
<input checked="" type="checkbox"/> Insuficiencia de junta sísmica
<input type="checkbox"/> Losa de techo a desnivel con vecino
<input checked="" type="checkbox"/> Cercos no aislados de la estructura
<input type="checkbox"/> Tabiquería no arriostrada
<input type="checkbox"/> Reducción en planta
<input type="checkbox"/> Muros portantes de ladrillo pandereta
<input checked="" type="checkbox"/> Unión muros y techo
<input type="checkbox"/> Juntas frías
<input type="checkbox"/> Otros

FACTORES DEGRADANTES
<input type="checkbox"/> Armaduras expuestas
<input type="checkbox"/> Armaduras corroídas
<input checked="" type="checkbox"/> Eflorescencia
<input checked="" type="checkbox"/> Humedad en muros
<input checked="" type="checkbox"/> Muros agrietados
<input type="checkbox"/> Otros

Descripción: **MANO DE OBRA Y MATERIALES DE CONSTRUCCION DEFICIENTES**

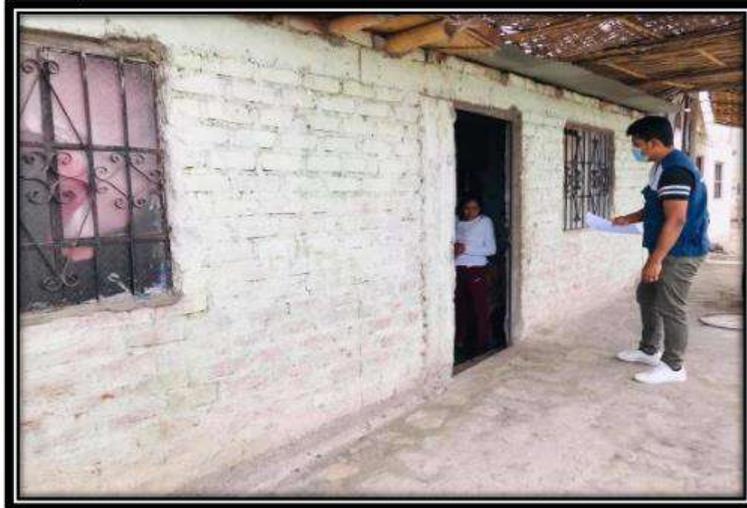
Imagen 01: Fachada de la vivienda B1 - 1

ESTRUCTURACION
<input checked="" type="checkbox"/> Columnas cortas
<input type="checkbox"/> Losas no monolíticas
<input checked="" type="checkbox"/> Insuficiencia de junta sísmica
<input type="checkbox"/> Losa de techo a desnivel con vecino
<input checked="" type="checkbox"/> Cercos no aislados de la estructura
<input type="checkbox"/> Tabiquería no arriostrada
<input type="checkbox"/> Reducción en planta
<input type="checkbox"/> Muros portantes de ladrillo pandereta
<input checked="" type="checkbox"/> Unión muros y techo
<input type="checkbox"/> Juntas frías
<input type="checkbox"/> Otros

FACTORES DEGRADANTES
<input type="checkbox"/> Armaduras expuestas
<input type="checkbox"/> Armaduras corroídas
<input checked="" type="checkbox"/> Eflorescencia
<input checked="" type="checkbox"/> Humedad en muros
<input checked="" type="checkbox"/> Muros agrietados
<input type="checkbox"/> Otros

Descripción: **MANO DE OBRA Y MATERIALES DE CONSTRUCCION DEFICIENTES**

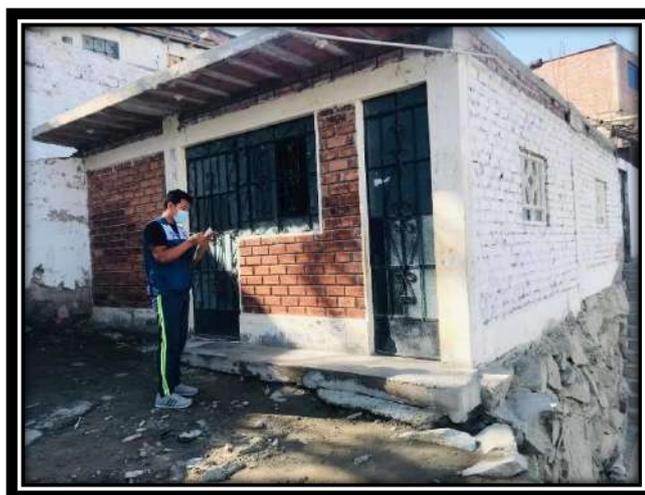
MANZANA: B1 LOTE: 3

La casa no tiene juntas por fuera, hay grietas y agujeros en las paredes, también se puede ver que no hay límite entre la mampostería, tiene columnas, no tienen vigas de anclaje en gran parte de la casa.

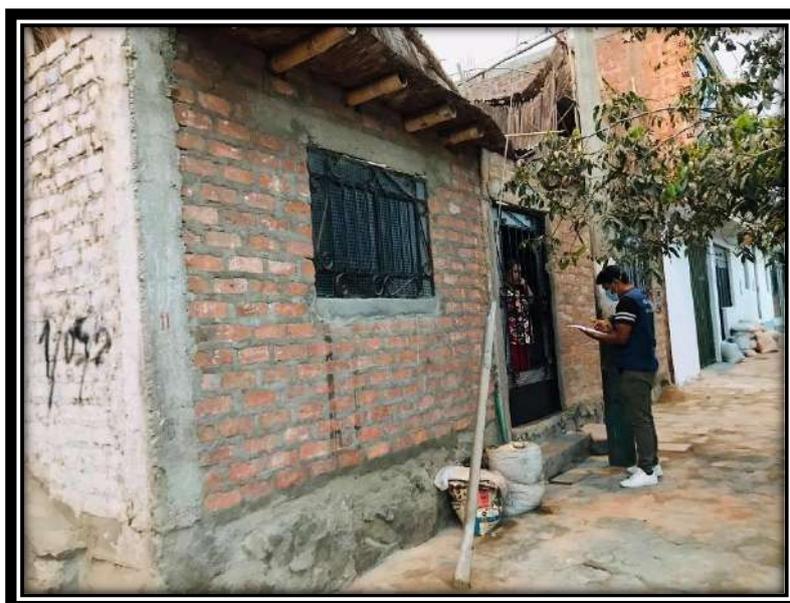
MANZANA: G LOTE: 1

La casa tiene juntas por fuera, tiene grietas y agujeros en las paredes, también se puede ver que no hay límite entre la mampostería, no tiene pilares en su totalidad, no tienen vigas en toda la casa.

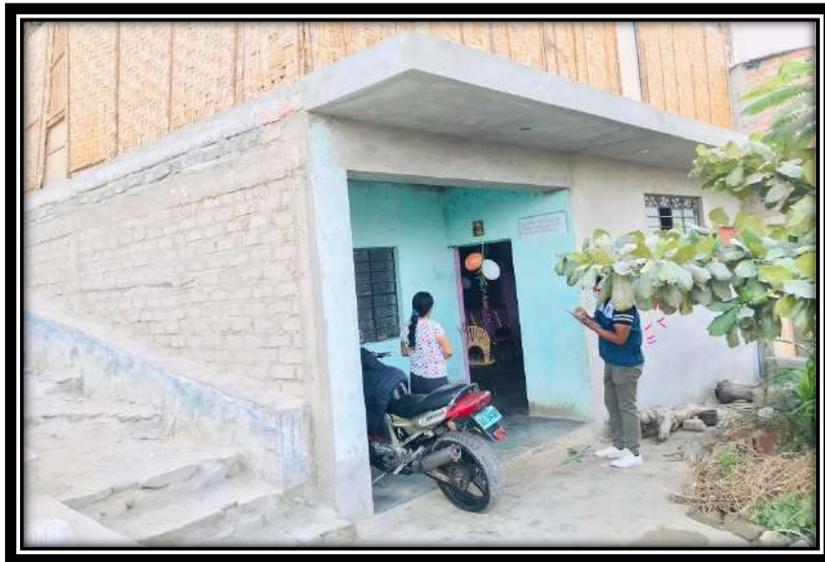
MÉTODO DE ÍNDICE DE VULNERABILIDAD
RECOLECCIÓN DE DATOS DE CAMPO: ALBAÑILERÍA -1°
PISO AAHH. VISTA ALEGRE – CASMA
MANZANA: H LOTE: 1

PARÁMETRO 1. MUROS CONFINADOS Y REFORZADOS (A).

La casa tiene juntas por fuera, no hay grietas ni agujeros en las paredes, también se puede ver que no hay cerramiento entre la mampostería, tiene columnas, tienen vigas de amarre en gran parte de la casa.

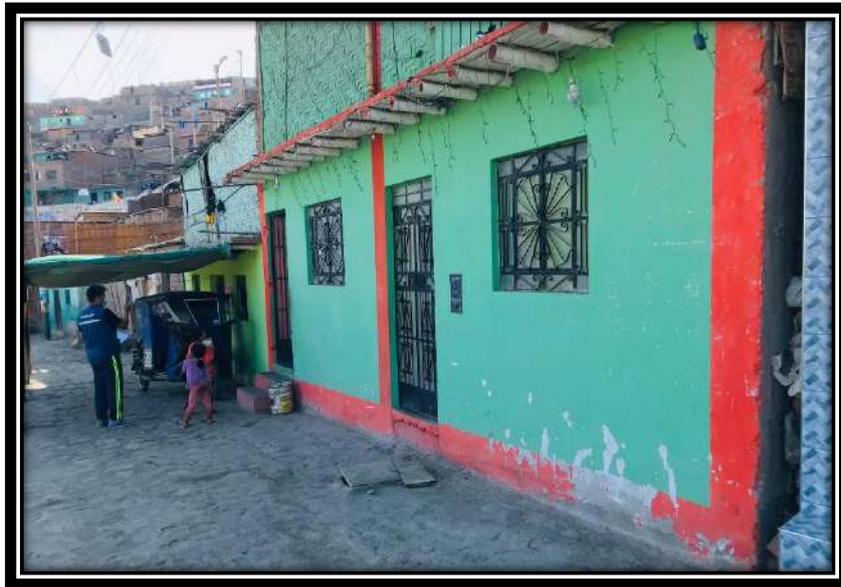
MÉTODO DE ÍNDICE DE VULNERABILIDAD
RECOLECCIÓN DE DATOS DE CAMPO: ALBAÑILERÍA -1°
PISO AAHH. VISTA ALEGRE – CASMA
MANZANA: K1 LOTE: 3

PARÁMETRO 1. MUROS CONFINADOS Y REFORZADOS (C).

La casa tiene grietas y huecos en las paredes, también se puede apreciar que no hay límite entre la mampostería, tiene columnas de 25 x 25 cm, no tienen vigas en gran parte de la casa.

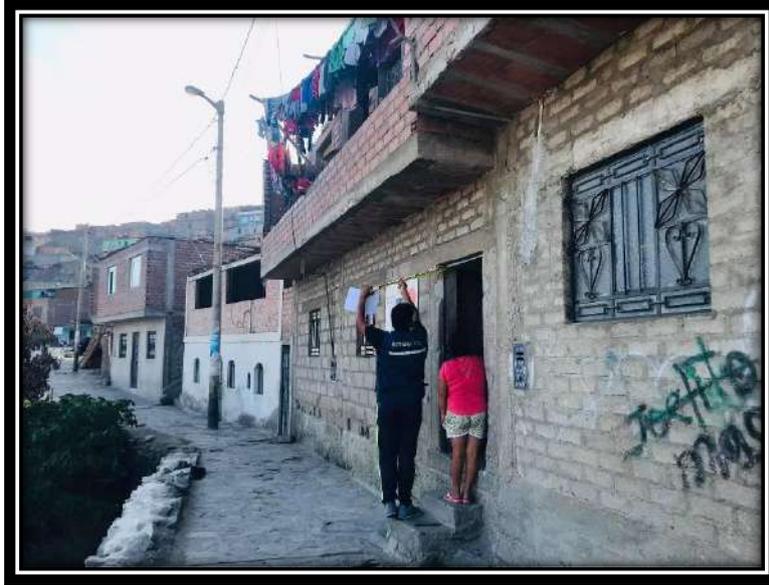
MANZANA: L1 LOTE: 2

PARÁMETRO 1. MUROS CONFINADOS Y REFORZADOS (B).

La casa tiene grandes grietas y agujeros en las paredes, también se puede ver que no hay límite entre la mampostería, tiene pilares, no tienen vigas en gran parte de la casa.

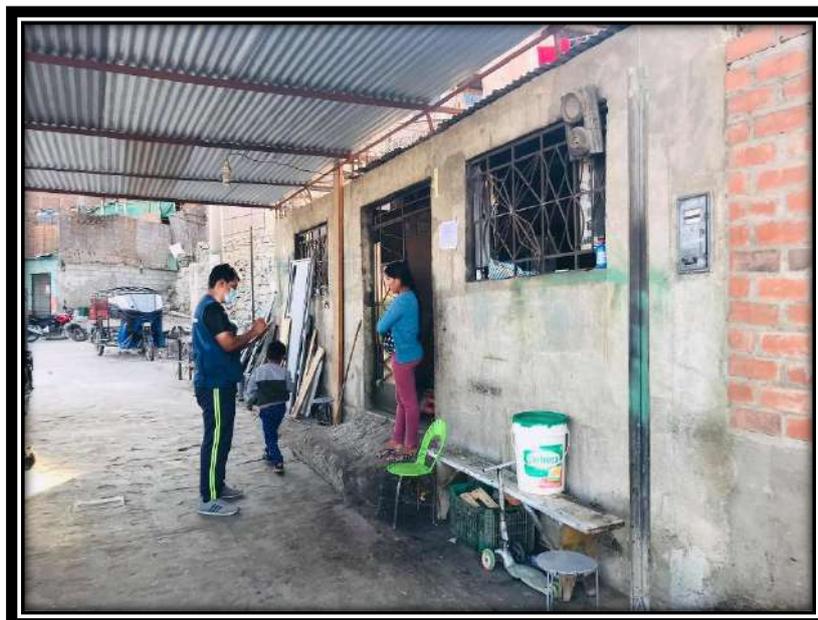
MANZANA: N1 LOTE: 6

PARÁMETRO 1. MUROS CONFINADOS Y REFORZADOS (D).

La casa no tiene juntas externas, tiene grietas y agujeros en la pared, como podemos ver que no hay separación entre la mampostería, tiene columnas y no hay cerchas en la mayor parte de la casa.

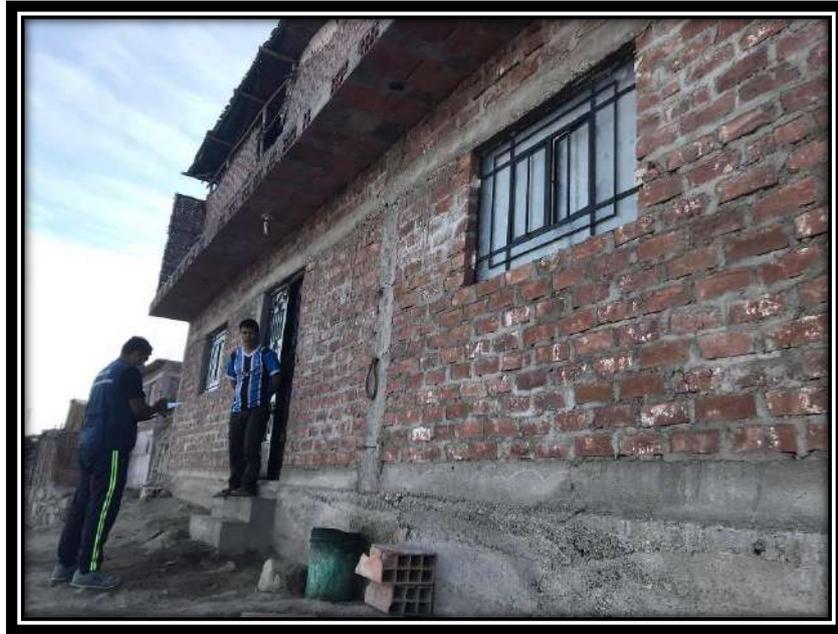
MÉTODO DE ÍNDICE DE VULNERABILIDAD
RECOLECCIÓN DE DATOS DE CAMPO: ALBAÑILERÍA -1°
PISO AAHH. VISTA ALEGRE – CASMA
MANZANA: D3 LOTE: 1

PARÁMETRO 1. MUROS CONFINADOS Y REFORZADOS (A).

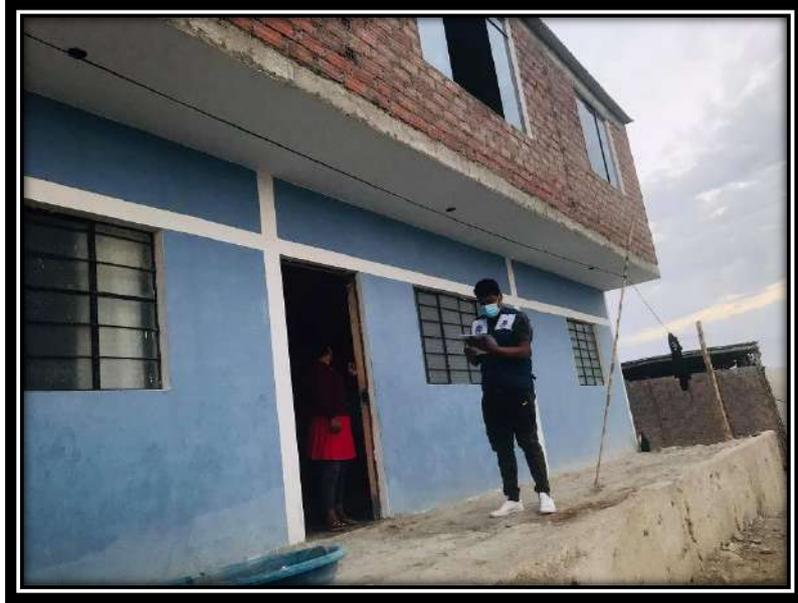
MÉTODO DE ÍNDICE DE VULNERABILIDAD
RECOLECCIÓN DE DATOS DE CAMPO: ALBAÑILERÍA -1°
PISO AAHH. VISTA ALEGRE – CASMA
MANZANA: V1 LOTE: 8

PARÁMETRO 1. MUROS CONFINADOS Y REFORZADOS (A).

La casa no tiene grietas ni agujeros en la pared, y también podemos ver que hay un espaciador entre la mampostería, tiene columnas, tiene cerchas en gran parte de la casa.

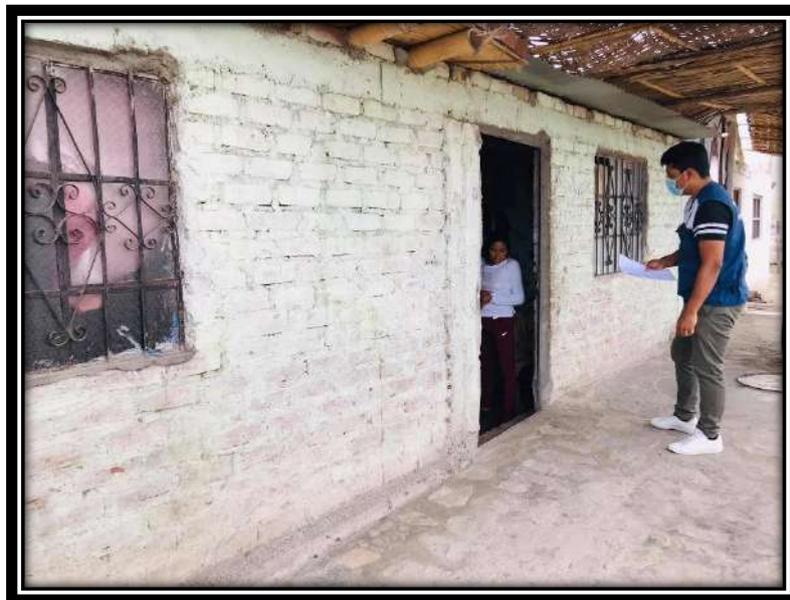
MANZANA: G3 LOTE: 1

PARÁMETRO 1. MUROS CONFINADOS Y REFORZADOS (C).

No hay juntas en el exterior de la casa, hay grietas y huecos en las paredes, también se puede ver que no hay restricciones entre la mampostería, hay pilares y una gran parte de la casa no tiene vigas de amarre.
