UNIVERSIDAD SAN PEDRO

Propuesta de mejoramiento del pavimento rígido de la av.

Raymondi - Huaraz-2022

Tesis para obtener el título profesional de Ingeniero Civil

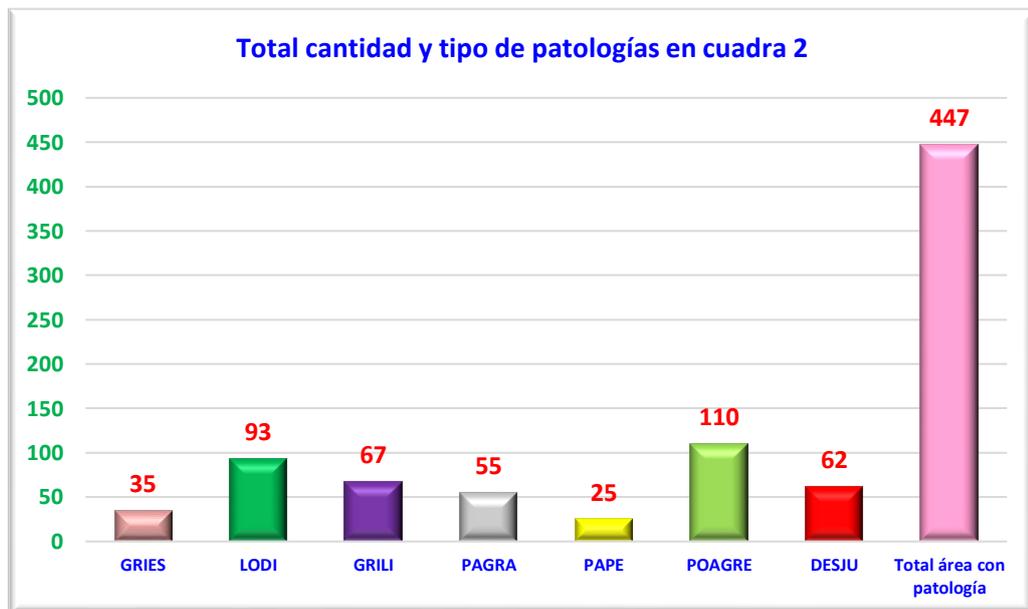
Figura 5. Áreas totales por tipos de patologías encontradas en la cuadra 2

En la cuadra 2 se pudo encontrar en total 212 patologías en la calle 1 y 235 patologías en la calle 2, es decir, en la cuadra 2 se encontraron en total 447 patologías.

En la cuadra 2 se encontró en total 35 patologías de grietas de esquina, 93 losas divididas, 67 grietas lineales, 55 parches grandes, 25 parches pequeños, 110 polimentos de agregados, y 62 descascaramientos de juntas; haciendo un total de 447 patologías.

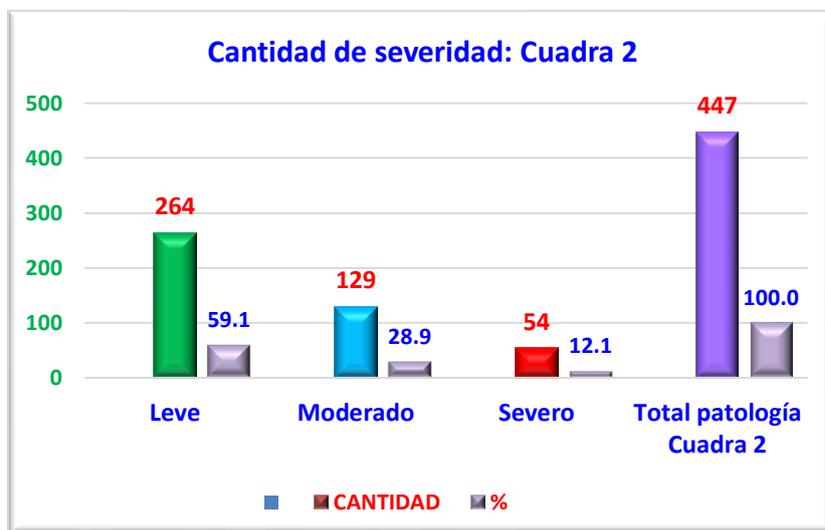
Figura 6. Resumen de índice de severidad en Cuadra 2

Los índices de severidad encontrados en la cuadra 2 fue: 264 patologías (59.1%) leves, 129 patologías (28.9%) con índice de severidad moderado, y 54 patologías (12.1%) con índice de severidad severo.

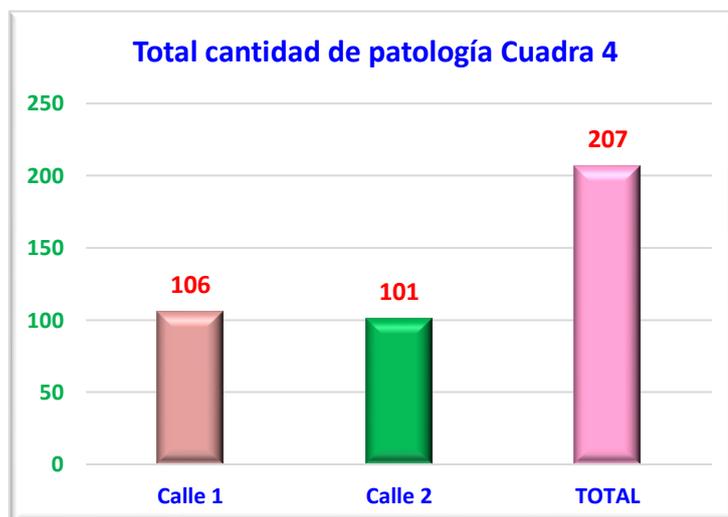
Figura 9. Cantidad total de patologías en la cuadra 4

En la cuadra 4 se pudo encontrar en total 106 patologías en la calle 1 y 101 patologías en la calle 2, es decir, en la cuadra 4 se encontraron en total 207 patologías.

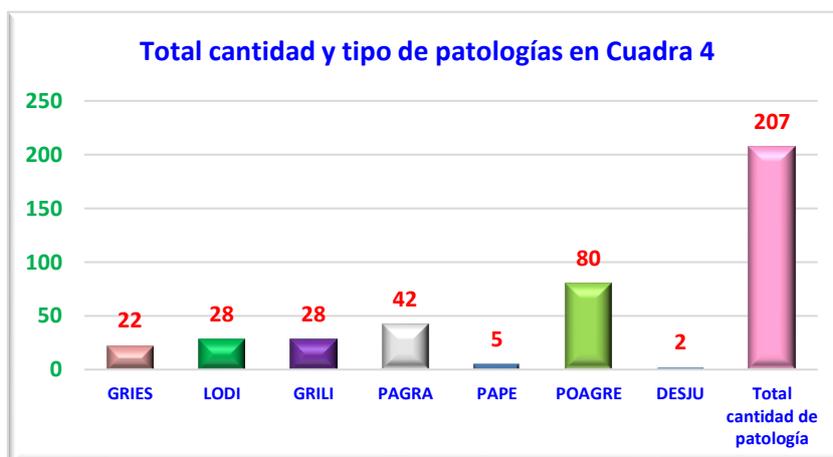
Figura 10. Cantidad total y tipo de patologías en la cuadra 4

En la cuadra 4 se encontró en total 22 patologías de grietas de esquina, 28 losas divididas, 28 grietas lineales, 42 parches grandes, 05 parches pequeños, 80 polimentos de agregados, y 02 descascaramientos de juntas; haciendo un total de 207 patologías.

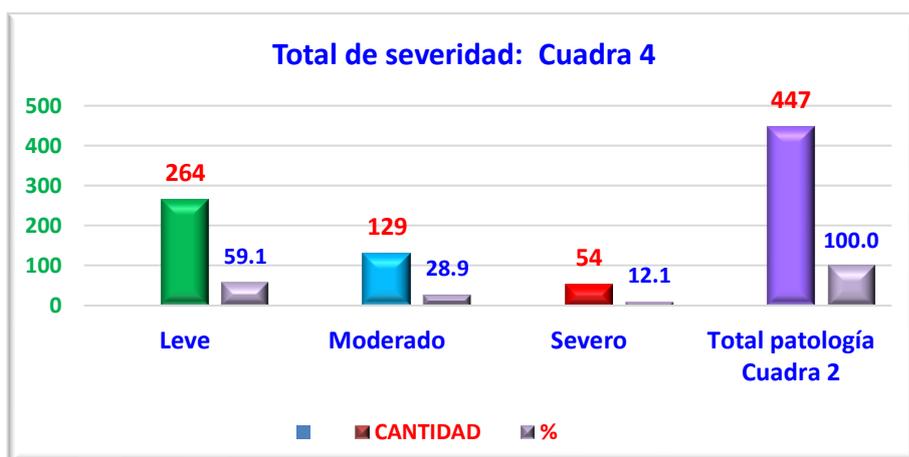
Figura 11. Resumen de índice de severidad en Cuadra 4

SEVERIDAD	CANTIDAD	%
Leve	80	38.6
Moderado	87	42.0
Severo	40	19.3
Total patología Cuadra 4	207	100.0

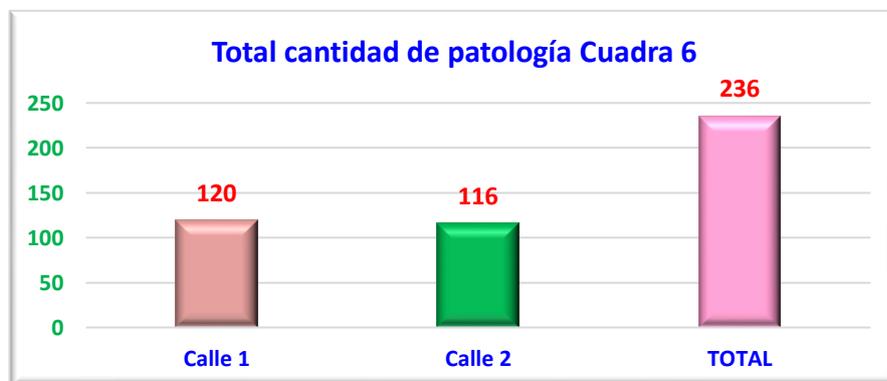
Figura 14. Cantidad total de patologías en la cuadra 6

En la cuadra 6 se pudo encontrar en total 120 patologías en la calle 1 y 116 patologías en la calle 2, es decir, en la cuadra 6 se encontraron en total 236 patologías.

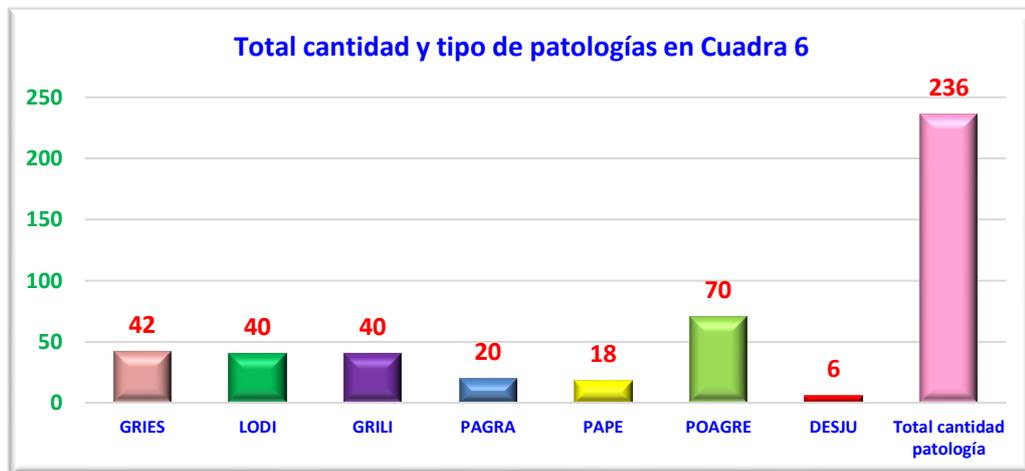
Figura 15. Áreas totales por tipos de patologías encontradas en la cuadra 2

En la cuadra 6 se encontró en total 42 patologías de grietas de esquina, 40 losas divididas, 40 grietas lineales, 20 parches grandes, 18 parches pequeños, 70 polimentos de agregados, y 06 descascaramientos de juntas; haciendo un total de 236 patologías.

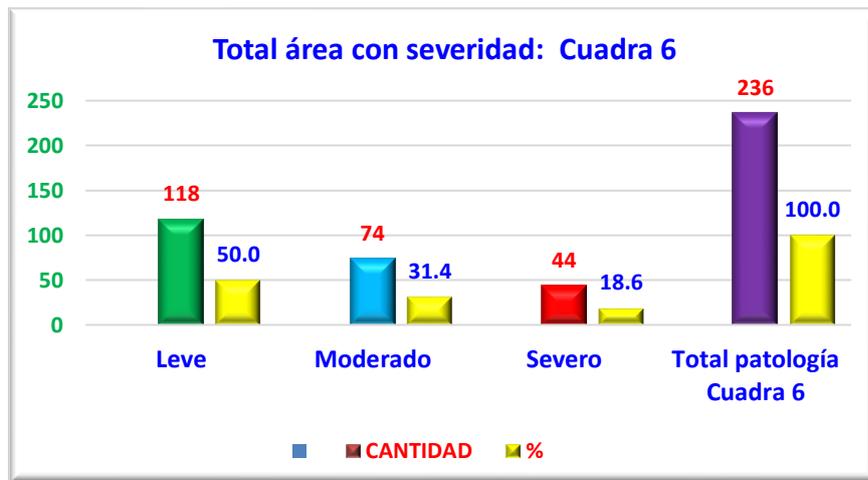
Figura 16. Resumen de índice de severidad en Cuadra 6.

Los índices de severidad encontrados en la cuadra 6 fue: 118 patologías (50.0%) leves, 74 patologías (31.4%) con índice de severidad moderado, y 44 patologías (18.6%) con índice de severidad severo.

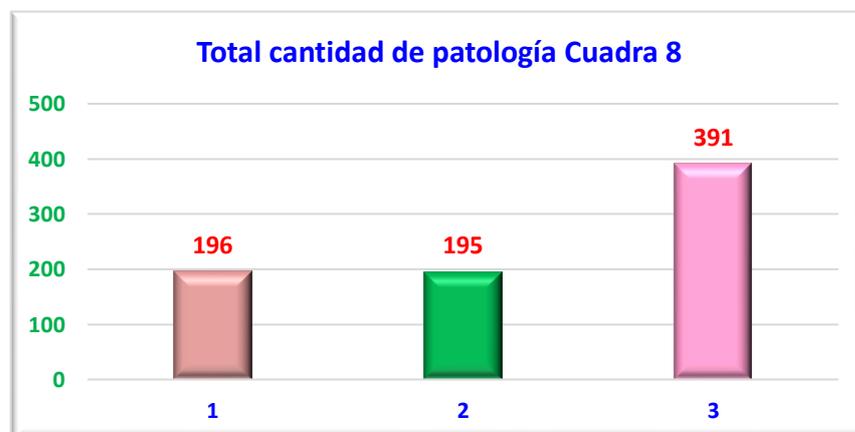
Figura 19. Cantidad total de patologías en la cuadra 8.

En la cuadra 8 se pudo encontrar en total 196 patologías en la calle 1 y 195 patologías en la calle 2, es decir, en la cuadra 4 se encontraron en total 391 patologías.

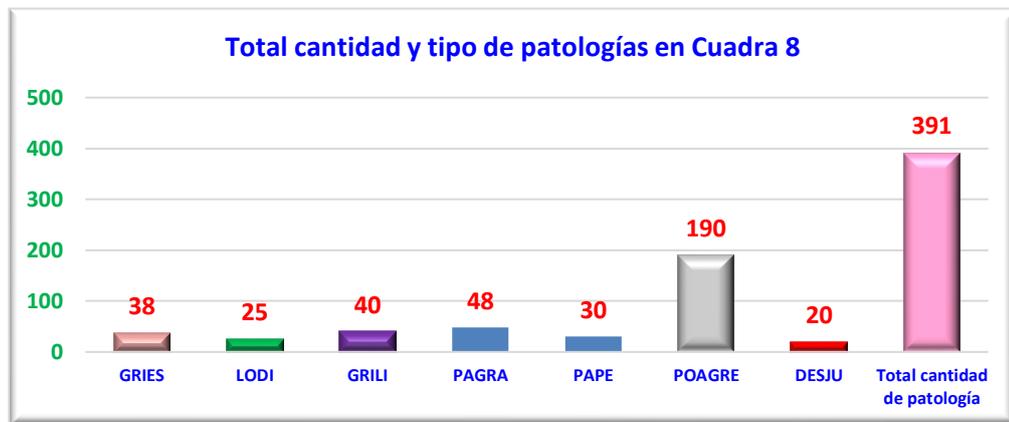
Figura 20. Áreas totales por tipos de patologías encontradas en la cuadra 8.

En la cuadra 8 se encontró en total 38 patologías de grietas de esquina, 25 losas divididas, 40 grietas lineales, 48 parches grandes, 30 parches pequeños, 190 polimentos de agregados, y 20 descascaramientos de juntas; haciendo un total de 391 patologías.

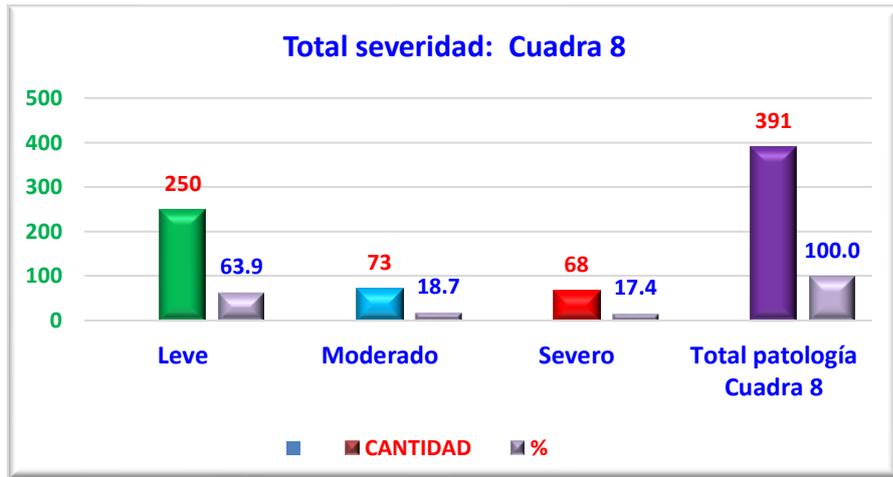
Figura 21. Resumen de índice de severidad en Cuadra 8

Los índices de severidad encontrados en la cuadra 8 fue: 250 patologías (63.9%) leves, 73 patologías (18.7%) con índice de severidad moderado, y 68 patologías (17.4%) con índice de severidad severo.

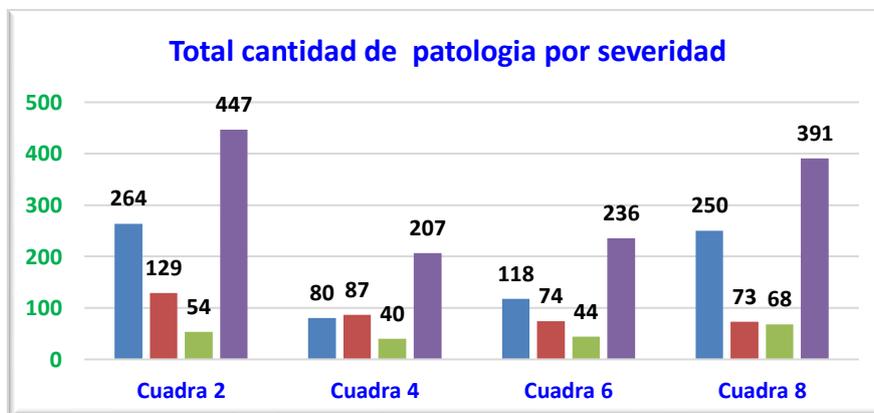
Figura 22. Resumen de cantidad de patologías por severidad

Como resumen de todas las cuadras se ha encontrado que en la cuadra 2 se encontraron 264 patologías leves, 129 moderados y 54 severos, con un total de 447 patologías. En la cuadra 4 se encontraron 80 patologías leves, 87 moderados y 40 severos, con un total de 207 patologías. En la cuadra 6 se encontraron 118 patologías leves, 74 moderados y 44 severos, con un total de 236 patologías. En la cuadra 8 se encontraron 250 patologías leves, 73 moderados y 68 severos, con un total de 391 patologías.

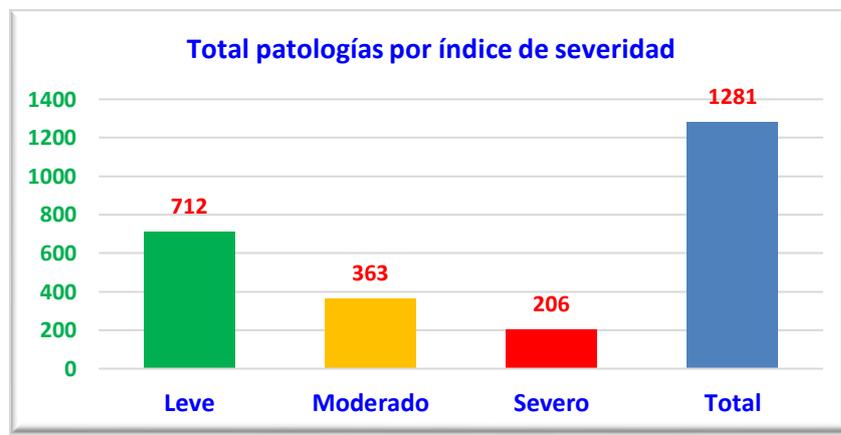
Figura 23. Resumen de total de patologías por severidad.

En total se han encontrado 712 patologías leves, 363 patologías moderadas, 206 patologías severa, haciendo un total de 1281 patologías encontradas en la avenida Raymondi.

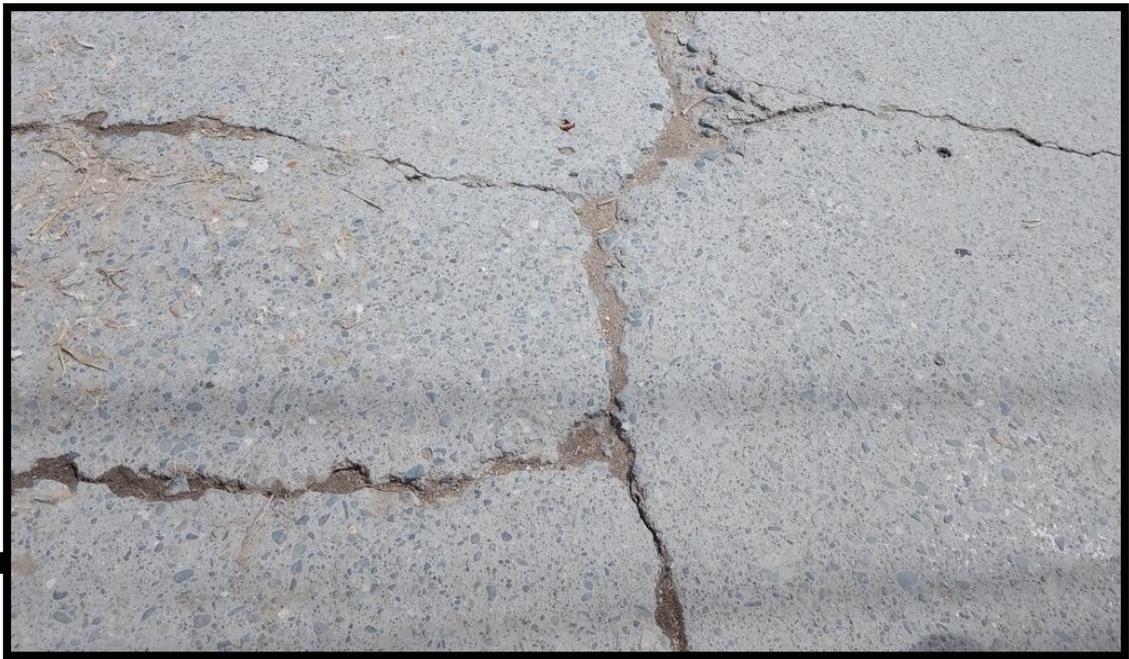
Figura 04. descascamiento de esquina.
