**Vulnerabilidad Sísmica de las Viviendas Autoconstruidas del  
P.J. Miraflores - Zona I en el Distrito de Chimbote, 2021**

**Tesis para obtener el título profesional de Ingeniero Civil**

Tirado Vergaray, Hairo Abel

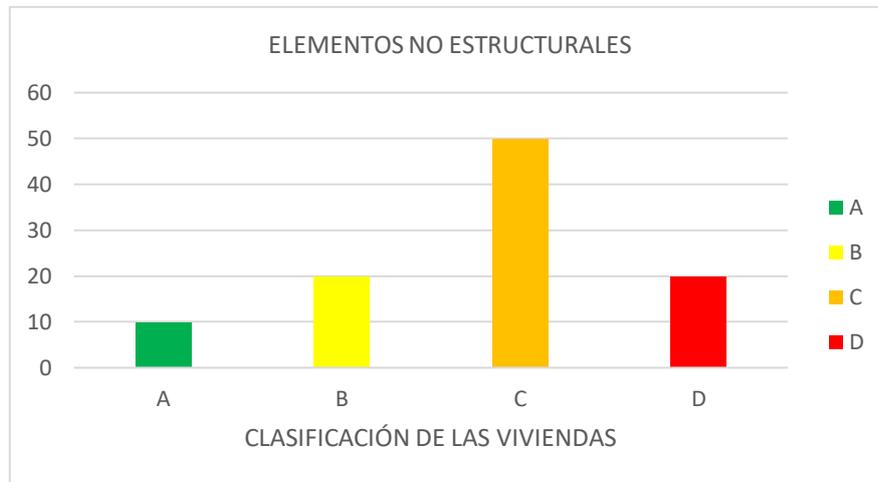
**Figura N°47: Elementos no estructurales en porcentaje**

De la Tabla N°36 y Gráfico N°38 se observa que, 1 vivienda se clasifica con A, es decir, el 10% debido a que no cuentan con parapetos, no presenta fisuras ni roturas en sus elementos no estructurales, 2 viviendas se clasifican con B, es decir, el 20% debido a que estas viviendas tienen parapetos empotrado sin presencia de fisuras ni roturas. En cambio 5 viviendas se clasifican con C, es decir, el 50% debido a que

estas viviendas presentan fisuras o roturas en sus tabiquerías y por último 2 viviendas se clasifican con D, es decir, el 20% debido a que estas viviendas tienen fisuras en la tabiquería, también se presencia un daño en las tuberías que provocan daños a los elementos estructurales.

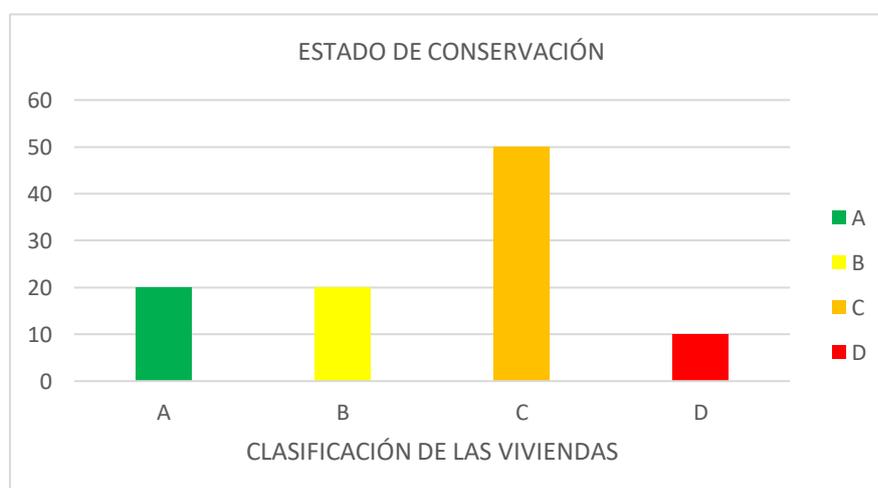
**Figura N°48:** *Estado de conservación en porcentaje*

De la Tabla N°37 y Gráfico N°39 se observa que, de las 10 viviendas evaluadas 2 de ellas se clasifican con A, es decir, el 20% debido a que no tienen daños en sus elementos estructurales, 2 viviendas se clasifican con B, es decir, el 20% debido a que

estas viviendas presentan un daño mínimo en sus elementos estructurales. Por otra parte, 5 viviendas se clasifican con C, es decir, el 50% debido a que estas también presentan daños, pero mayores y al final 1 vivienda se clasifica con D, es decir, el 10% debido a que tiene daños severos en sus elementos estructurales.

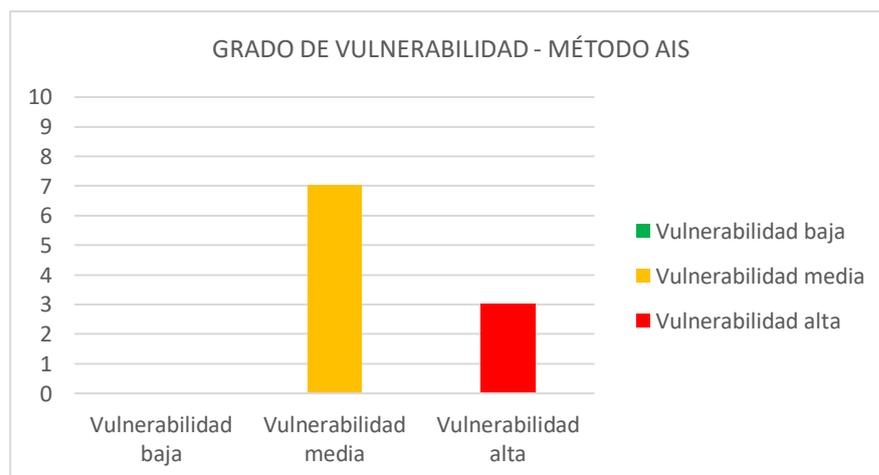
**Figura N°49:** *Grado de vulnerabilidad sísmica de las viviendas en porcentaje – Método AIS*

De la Tabla N°38 y Gráfico N°40 se observa que, 7 de las viviendas evaluadas tienen un grado de vulnerabilidad media, es decir, representa el 70%, puesto que algunas viviendas presentan ciertas irregularidades en su construcción, así como el uso inadecuado de los materiales, o una mala disposición de los mismos, entre otros aspectos para llegar a determinarse el grado de vulnerabilidad antes indicado. Por otra parte, 3 viviendas presentan un daño más severo por ello se calificada de con el grado de vulnerabilidad alto, completando con el 30% restante. Por esta razón, la zona en estudio presenta ambos grados de vulnerabilidad tanto media como alta.

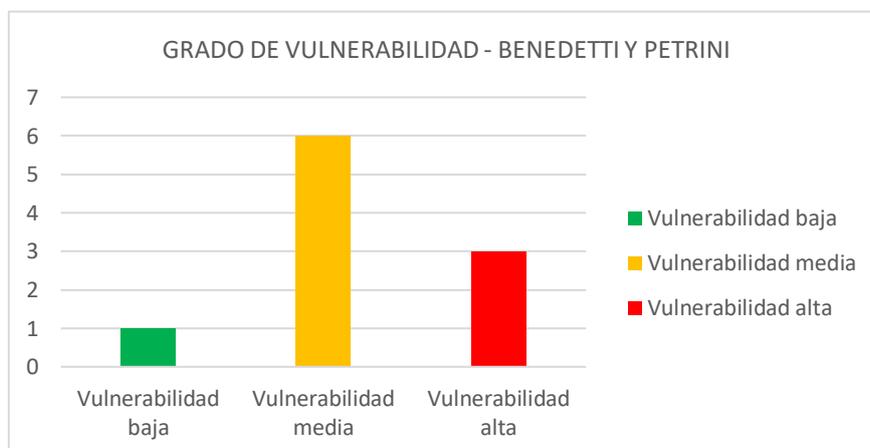
**Figura N°50:** *Grado de vulnerabilidad sísmica de las viviendas en porcentaje – Método Benedetti y Petrini*

De la Tabla N°39 y Gráfico N°41 se observa que, 1 vivienda evaluada tiene el grado de vulnerabilidad baja, representa el 10%, debido a que no tuvo daños significativos y el índice de vulnerabilidad es  $> 15\%$ . En cambio, 6 de las viviendas tienen un grado de vulnerabilidad media, es decir, representa el 60%, puesto que algunas viviendas presentan ciertos fallos en su construcción, así como el uso inadecuado de los materiales, o una mala disposición de los mismos, entre otros aspectos y el índice de vulnerabilidad se encuentra entre 15% y 35%. Por otra parte, 3 viviendas presentan un daño más severo por esto quedan calificadas con el grado de vulnerabilidad alto, es decir, representa el 30% y también porque la índice de vulnerabilidad que se determinó es mayor al 35%. Por esta razón, se indica que el P.J. Miraflores – Zona I presenta un grado de vulnerabilidad de media a alto.

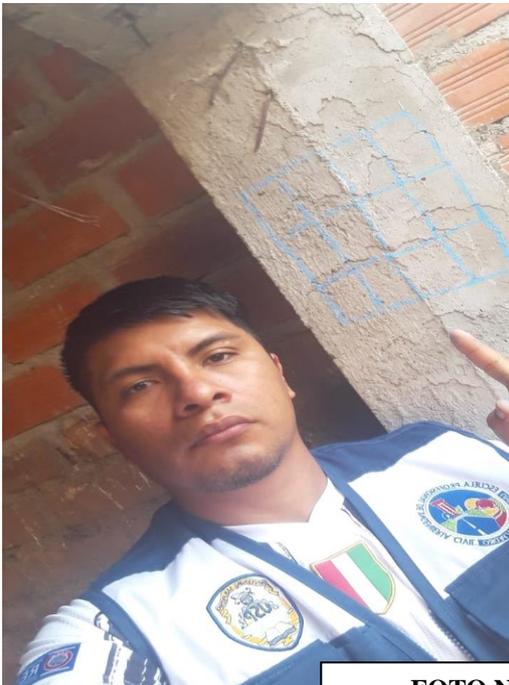
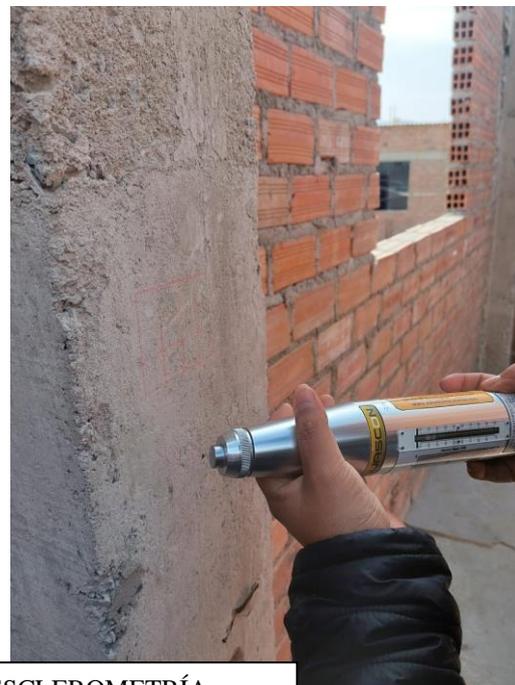
**FOTO N° 3 y 4: ESCLEROMETRÍA  
(COLUMNAS) EN VIVIENDAS DEL P.J.  
MIRAFLORES - ZONA I**

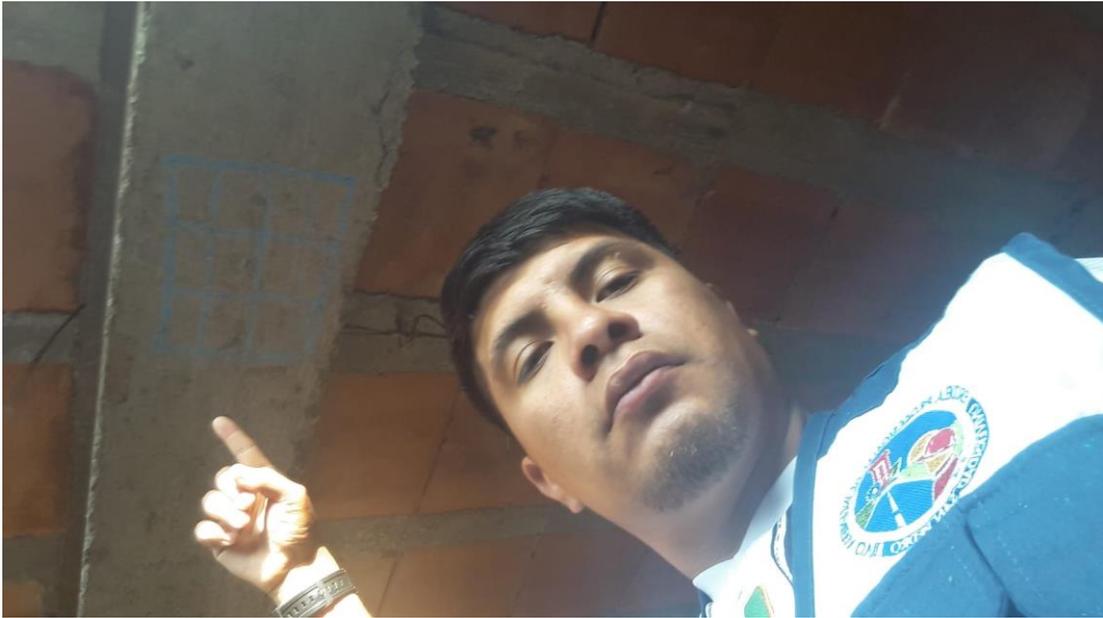
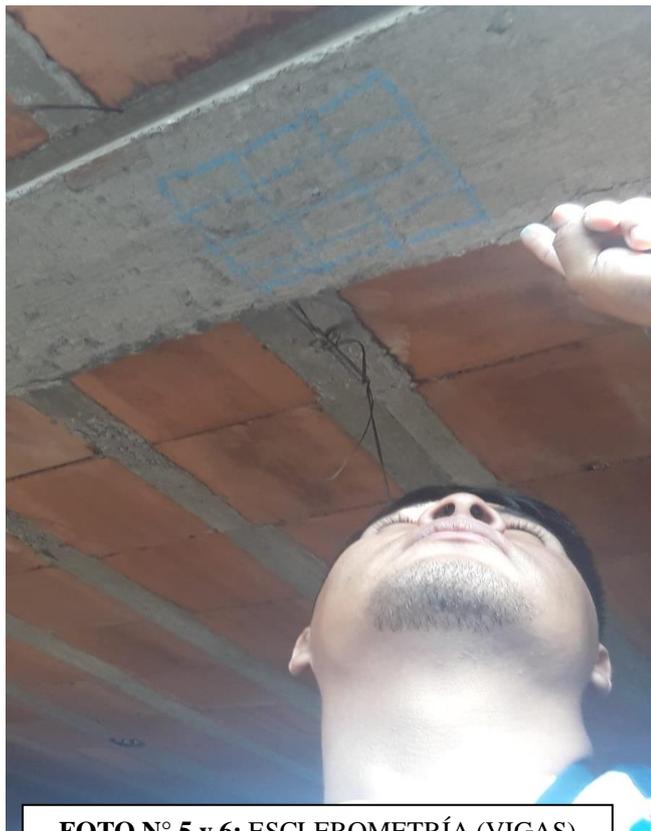
**FOTO N° 5 y 6: ESCLEROMETRÍA (VIGAS)  
EN VIVIENDAS DEL P.J. MIRAFLORES –  
ZONA I**
