**Evaluación del estado actual de la carretera no pavimentada,
ruta Taricá - Pariahuanca - San Miguel de Aco y propuestas
de intervención; aplicando los métodos MTC, URCI y TMH -
12; en la provincia de Carhuáz - Áncash - 2020.**

Tesis para obtener el título profesional de Ingeniero Civil

Solano Izaguirre, Raúl

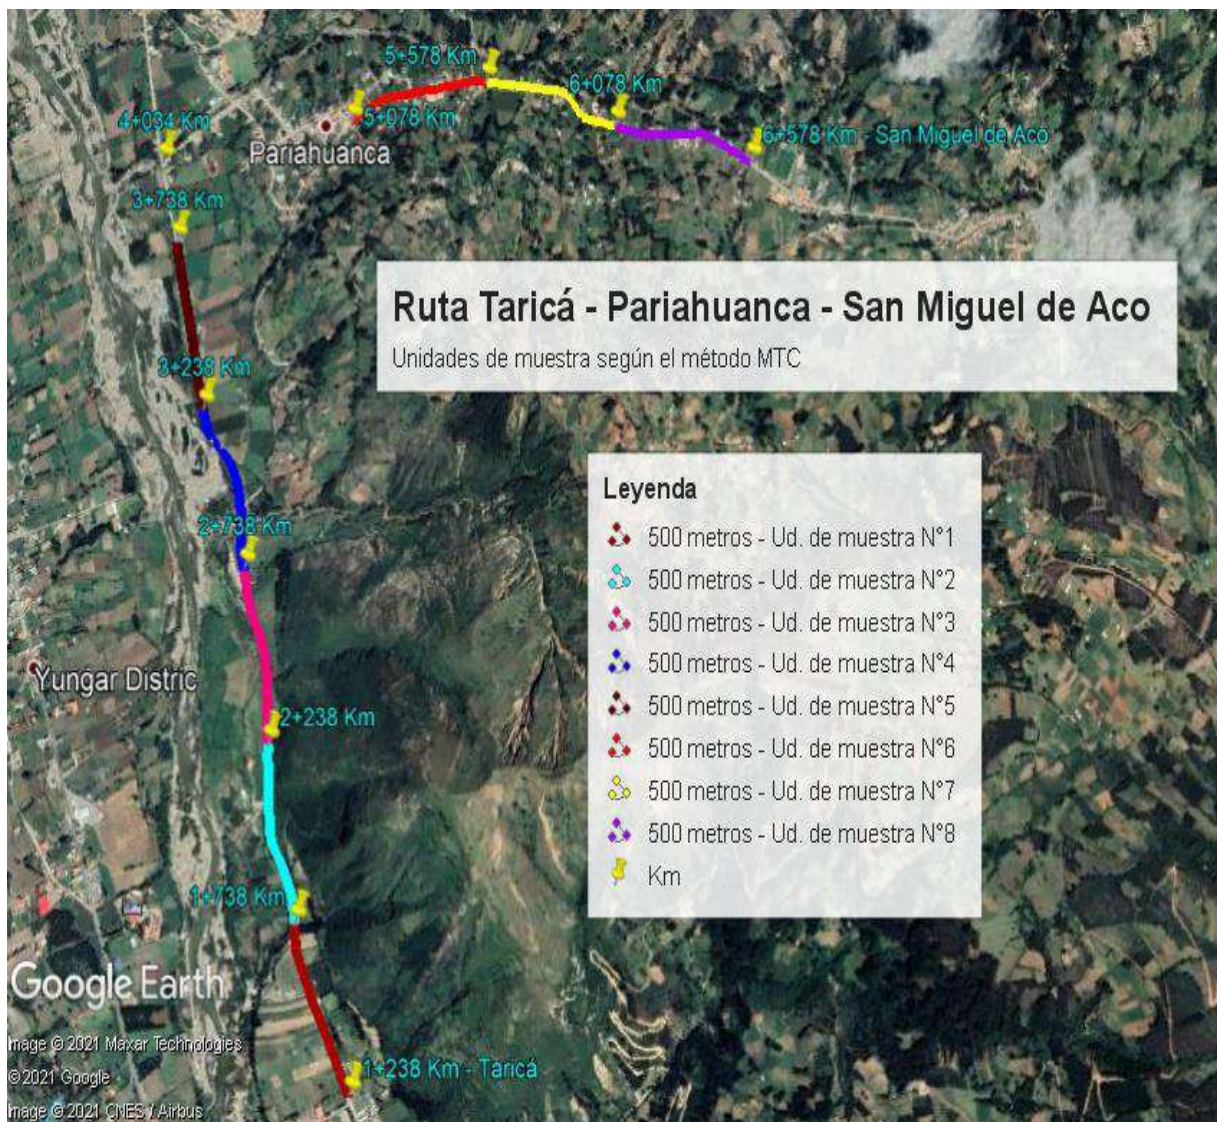
Figura 15. Unidades de Muestra - Método MTC

La ruta Taricá - Pariahuanca - San Miguel de Aco, está conformada por las progresivas 1+238 km - 4+034 km y 5+078 km - 6+578 km, la cual se dividió en 8 muestras, obteniendo 2 muestras por 1 km, como se muestra en la figura N°15.

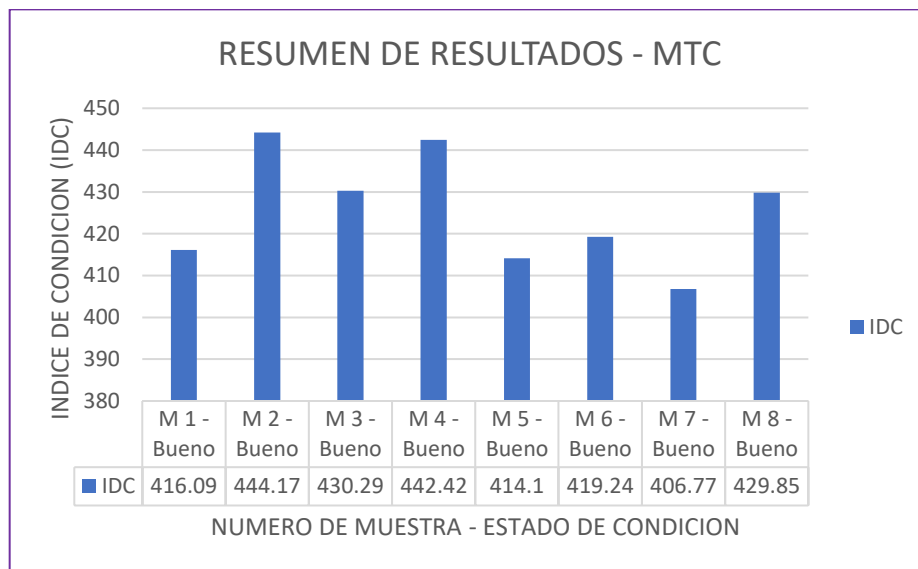
Figura 16. Resumen gráfico de resultados – método MTC

Como evaluación general, se obtiene el índice de condición actual con valor de 425.37, estado de condición Bueno y se debe realizar mantenimiento Rutinario.

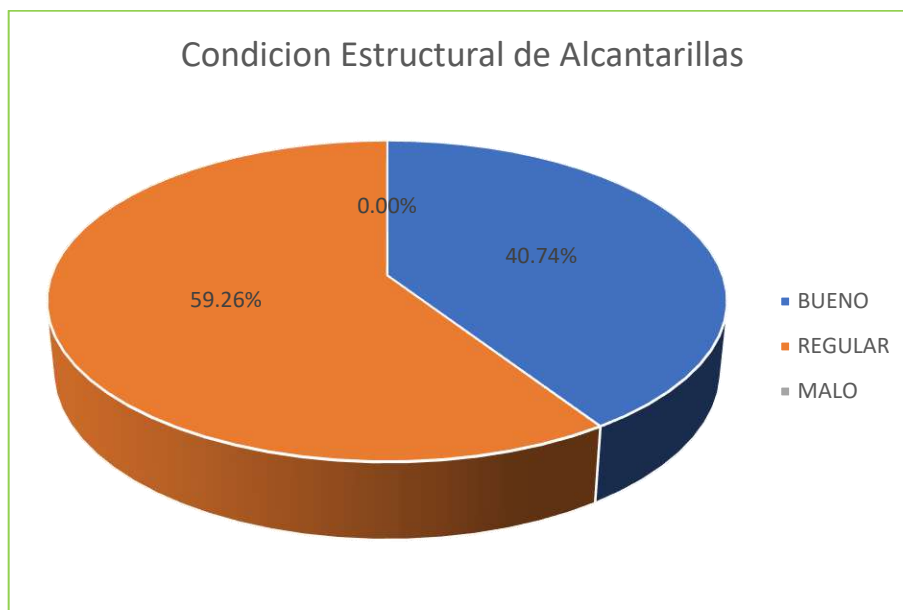
Figura 18. Porcentaje de condición estructural de Alcantarillas

Condición Estructural de Alcantarillas			
Condición Estructural	Ojos/Vanos	Cantidad	Porcentaje (%)
Bueno	1	11	40.74%
Regular	1	16	59.26%
Malo	1	0	0.00%
Total		27

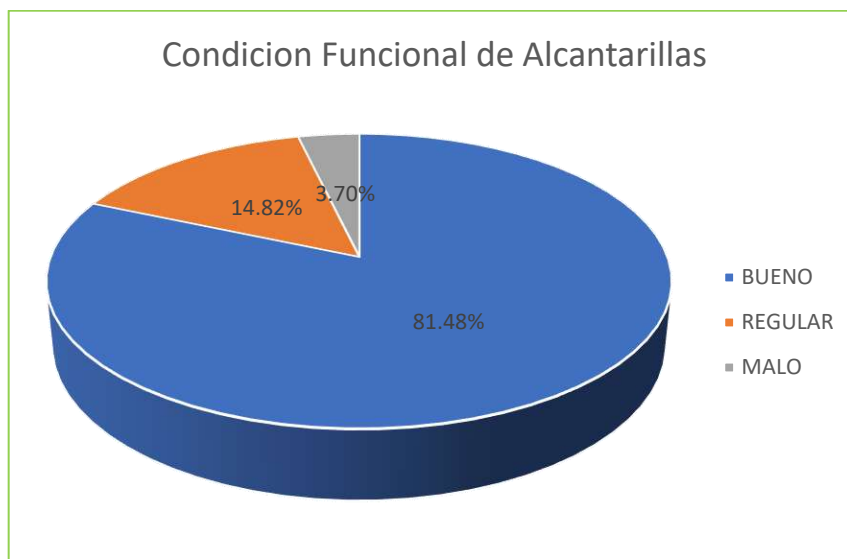
Figura 19. *Porcentaje de condición funcional de Alcantarillas*

Condición Funcional de Alcantarillas			
Condición Funcional	Ojos/Vanos	Cantidad	Porcentaje (%)
Bueno	1	22	81.48%
Regular	1	4	14.82%
Malo	1	1	3.70%
Total		27

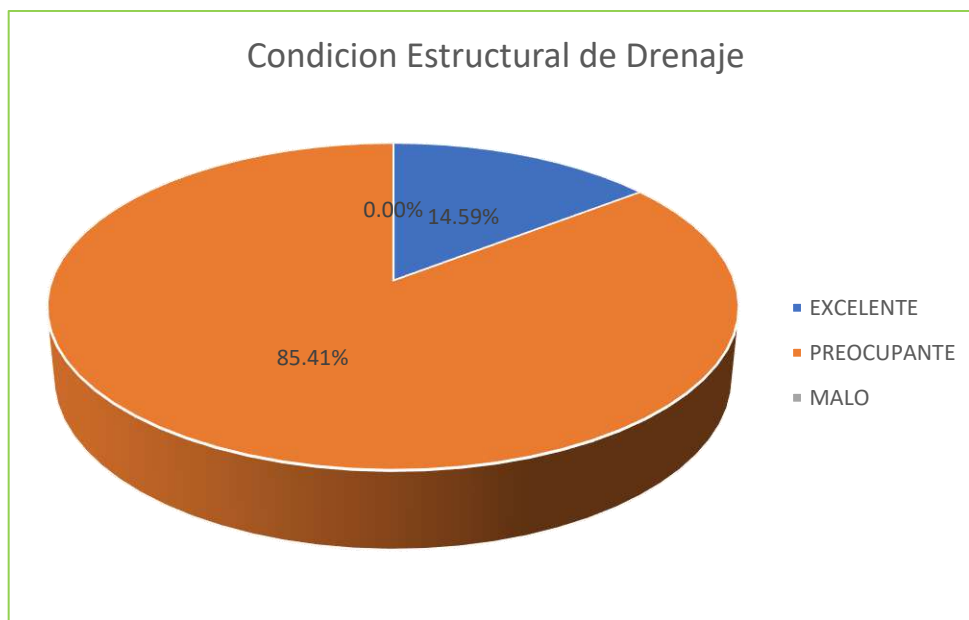
Figura 21. *Porcentaje de condición estructural de drenaje*

Condición Estructural de Drenaje			
Clase	Tipo	Longitud (m)	Porcentaje (%)
Canal / Zanja de Drenaje	Excelente	570.00	14.59%
	Preocupante	3336.00	85.41%
	Malo	0.00	0.00%
Total		3906.00

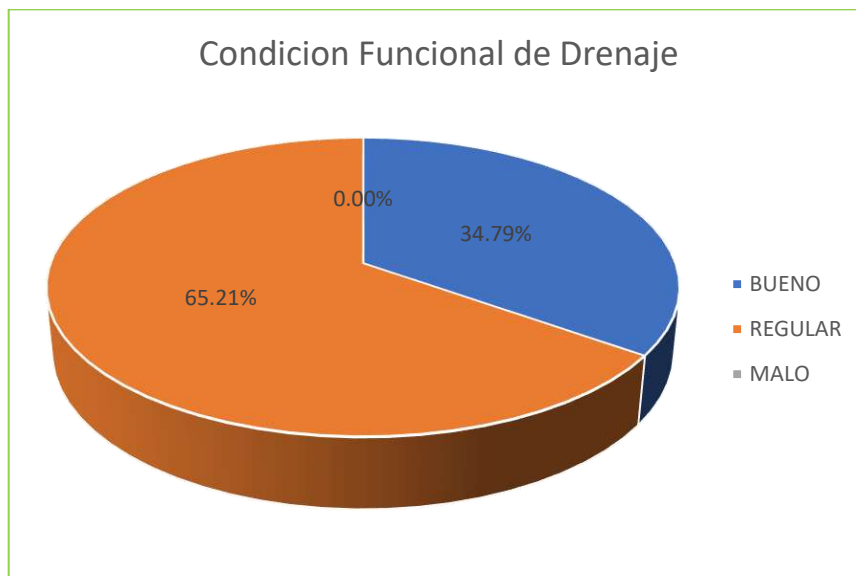
Figura 22. *Porcentaje de condición funcional de drenaje*

Condición Funcional de Drenaje			
Clase	Tipo	Longitud (m)	Porcentaje (%)
Canal / Zanja de Drenaje	Bueno	1359.00	34.79%
	Regular	2547.00	65.21%
	Malo	0.00	0.00%
Total		3906.00

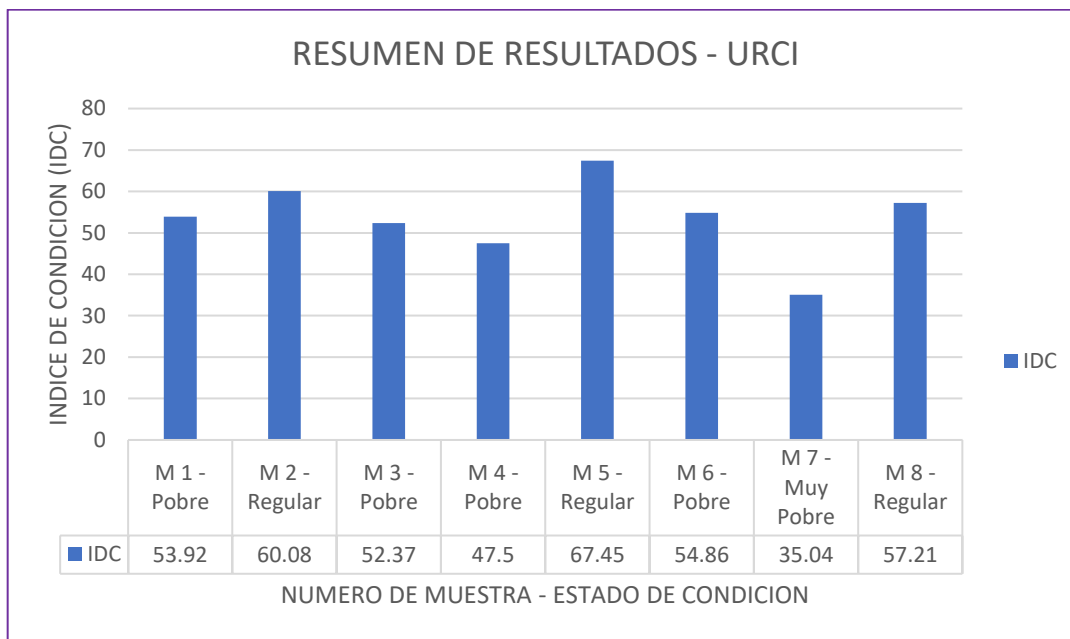
Figura 25. Resumen gráfico de resultados – método URCI

Como evaluación general, se obtiene el índice de condición actual con valor de 53.55, estado de condición Pobre y se debe realizar mantenimiento Periódico.

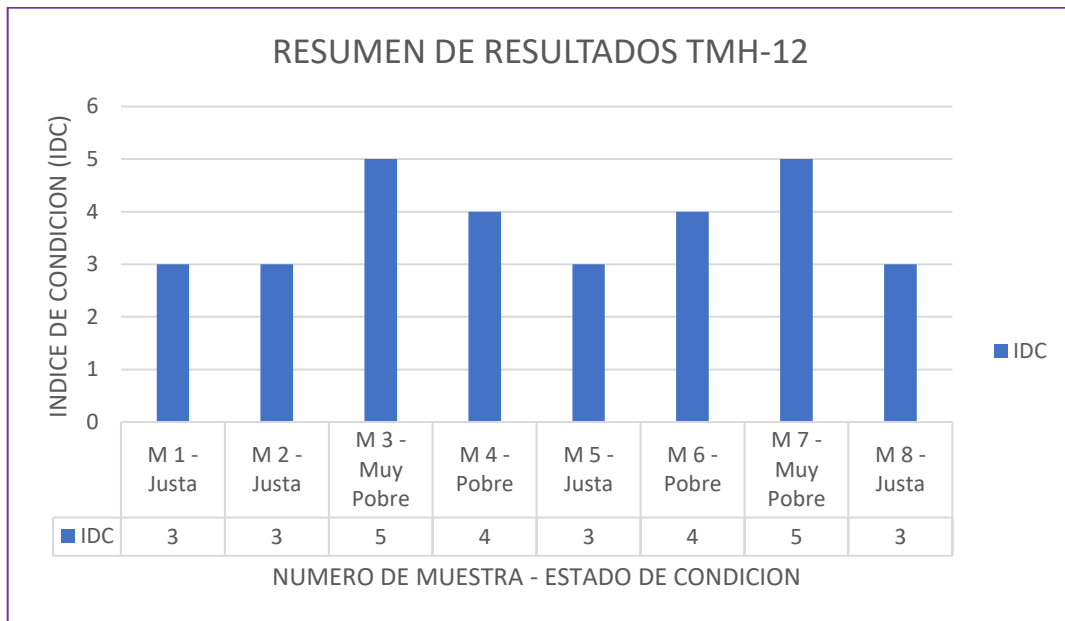
Figura 27. Resumen gráfico de resultados, método TMH - 12

Como evaluación general, se obtiene el índice de condición actual con valor de 4, estado de condición Pobre y se debe realizar mantenimiento Periódico.

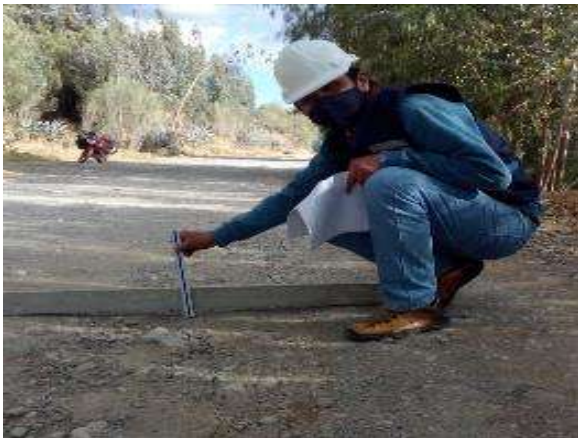
Erosión	<ul style="list-style-type: none">- Profundidad: 6.3 cm- Longitud: 77 m- Ancho: 0.54 m- Nivel de gravedad: 2- Tramo: Km. 1+549 – 1+626

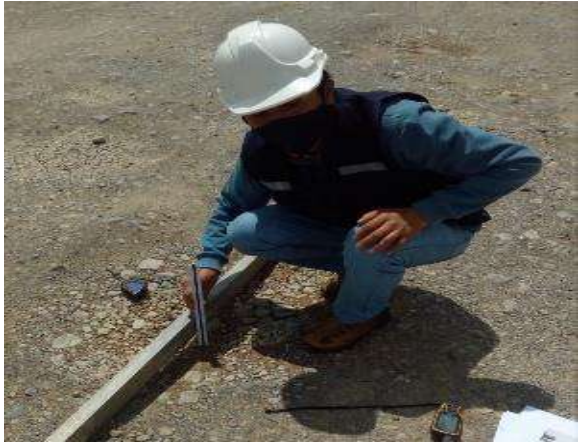
<p>Baches (Huecos)</p>	<ul style="list-style-type: none"> - Profundidad: 11.3 cm - Longitud: 51 m - Diámetro: 0.59 m - Cantidad: 2 - Nivel de gravedad: 3 - Tramo: Km. 1+632 – 1+683

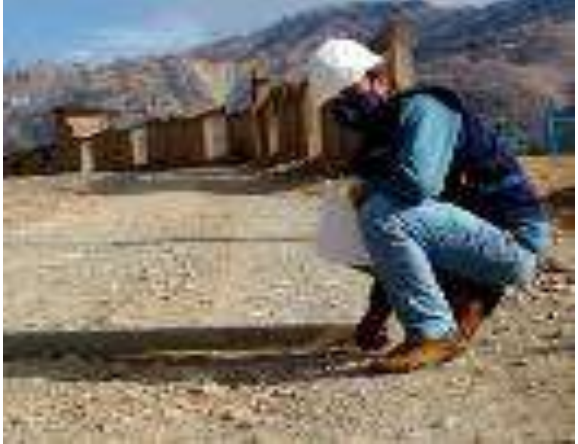
<p>Encalaminado</p>	<ul style="list-style-type: none"> - Profundidad: 10.6 cm - Longitud: 96 m - Ancho: 1.02 m - Nivel de gravedad: 3 - Lado de carril: Izquierdo - Tramo: Km. 1+632 – 1+728

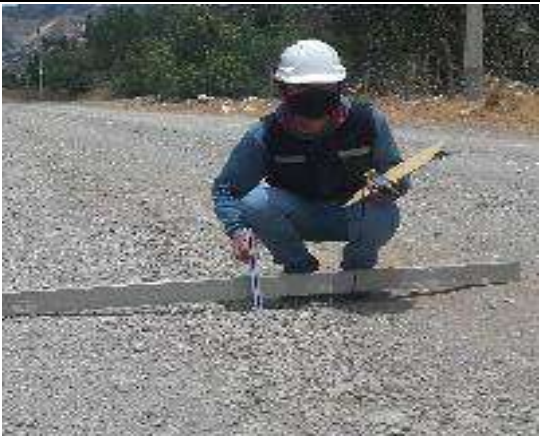
<ul style="list-style-type: none"> - Profundidad: 8.3 cm - Longitud: 116 m - Ancho: 1.53 m - Nivel de gravedad: 2 - Lado de carril: Medio - Tramo: Km. 1+955 – 2+071

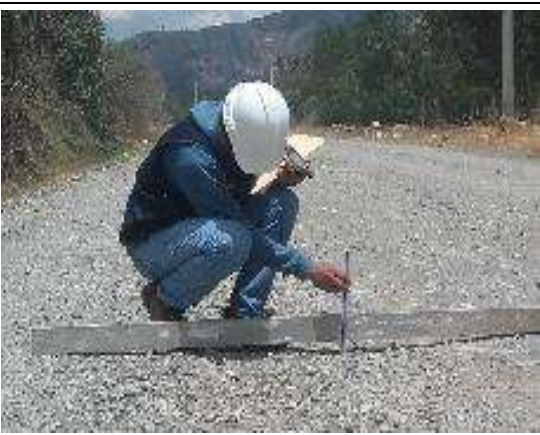
<ul style="list-style-type: none"> - Profundidad: 12.1 cm - Longitud: 46 m - Ancho: 1.27 m - Nivel de gravedad: 3 - Lado de carril: Derecho - Tramo: Km. 2+039 – 2+085

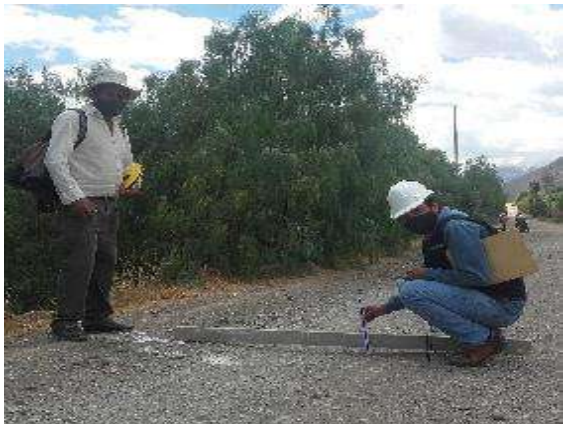
<ul style="list-style-type: none"> - Profundidad: 4.8 cm - Longitud: 119 m - Ancho: 1.25 m - Nivel de gravedad: 1 - Lado de carril: Izquierdo - Tramo: Km. 2+238 – 2+357

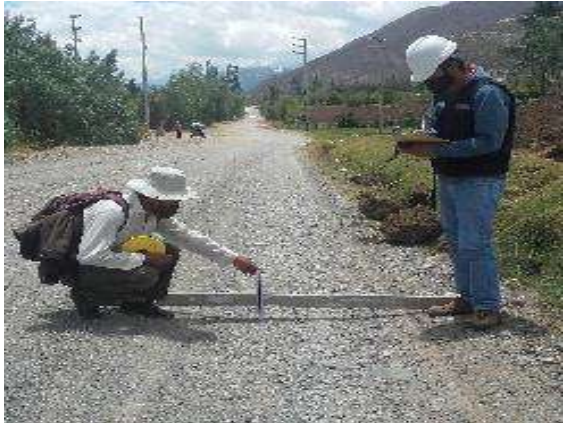
<ul style="list-style-type: none"> - Profundidad: 8.5 cm - Longitud: 122 m - Ancho: 1.75 m - Nivel de gravedad: 2 - Lado de carril: Derecho - Tramo: Km. 2+333 – 2+455

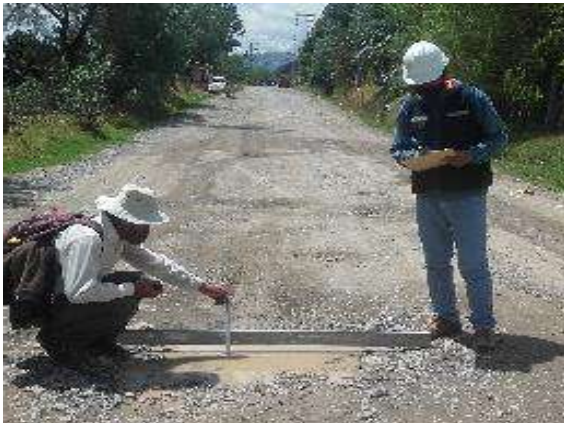
<p>Baches (Huecos)</p>	<ul style="list-style-type: none"> - Profundidad: 7.7 cm - Longitud: 115 m - Diámetro: 0.63 m - Cantidad: 8 - Nivel de gravedad: 2 - Tramo: Km. 2+238 – 2+353

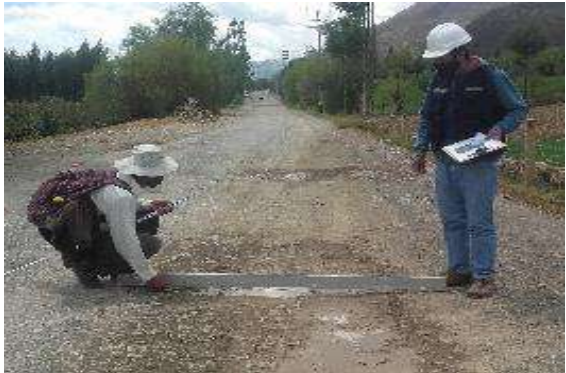
<ul style="list-style-type: none"> - Profundidad: 11.4 cm - Longitud: 107 m - Ancho: 1.31 m - Nivel de gravedad: 3 - Lado de carril: Derecho - Tramo: Km. 3+038 – 3+145

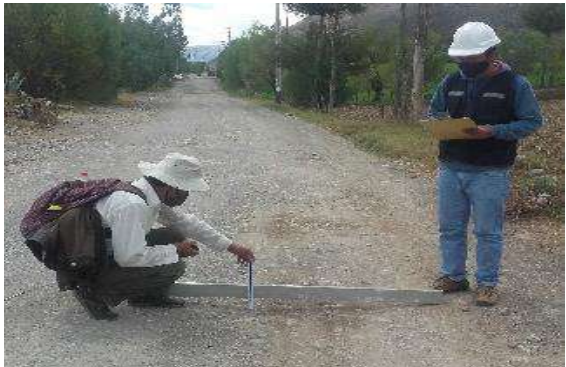
<ul style="list-style-type: none"> - Profundidad: 7.5 cm - Longitud: 68 m - Ancho: 1.22 m - Nivel de gravedad: 2 - Lado de carril: Derecho - Tramo: Km. 2+983 – 3+051

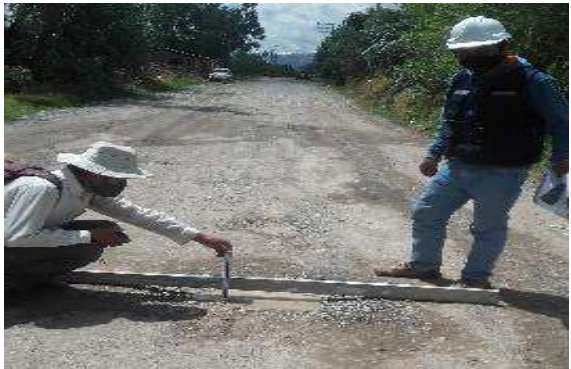
<p>Baches (Huecos)</p>	<ul style="list-style-type: none"> - Profundidad: 4.6 cm - Longitud: 45 m - Diámetro: 0.83 m - Cantidad: 5 - Nivel de gravedad: 1 - Tramo: Km. 2+738 – 2+783

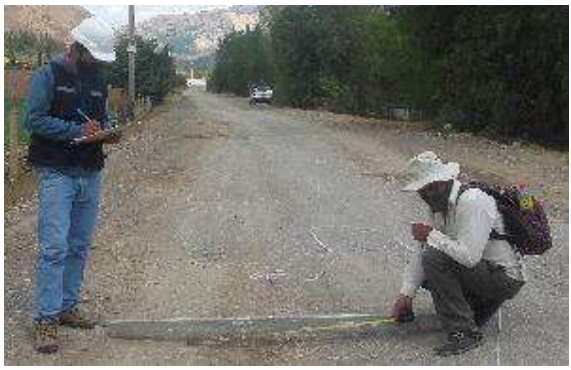
<p>Encalaminado</p>	<ul style="list-style-type: none"> - Profundidad: 12 cm - Longitud: 65 m - Ancho: 0.71 m - Nivel de gravedad: 3 - Lado de carril: Izquierdo - Tramo: Km. 3+164 – 3+229

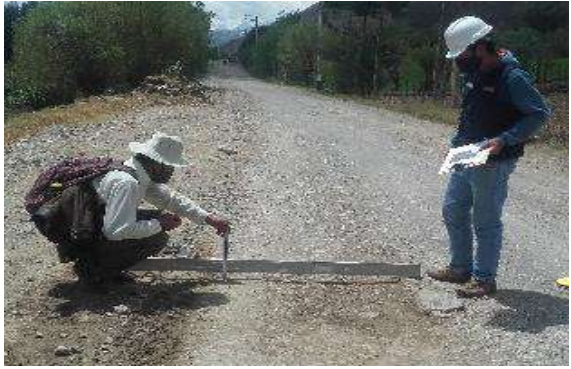
<ul style="list-style-type: none"> - Profundidad: 7.4 cm - Longitud: 93 m - Ancho: 0.66 m - Nivel de gravedad: 2 - Lado de carril: Izquierdo - Tramo: Km. 2+849 – 2+942

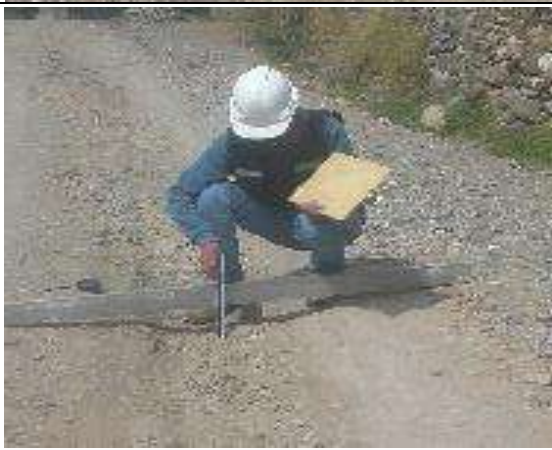
<ul style="list-style-type: none"> - Profundidad: 14.7 cm - Longitud: 47 m - Ancho: 1.43 m - Nivel de gravedad: 3 - Lado de carril: Izquierdo - Tramo: Km. 3+384 – 3+431

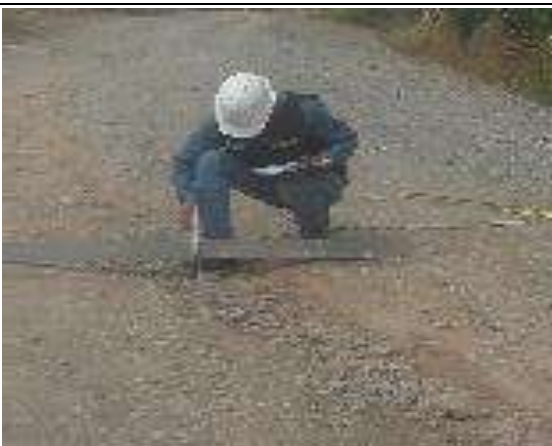
<p>Erosión</p>	<ul style="list-style-type: none"> - Profundidad: 13 cm - Longitud: 11 m - Ancho: 0.86 m - Nivel de gravedad: 3 - Tramo: Km. 3+321 – 3+332

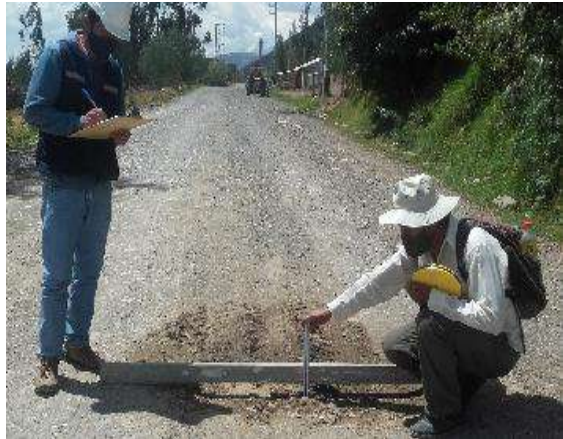
<p>Baches (Huecos)</p>	<ul style="list-style-type: none"> - Profundidad: 8.1 cm - Longitud: 60 m - Diámetro: 0.78 m - Cantidad: 6 - Nivel de gravedad: 2 - Tramo: Km. 3+412 – 3+472

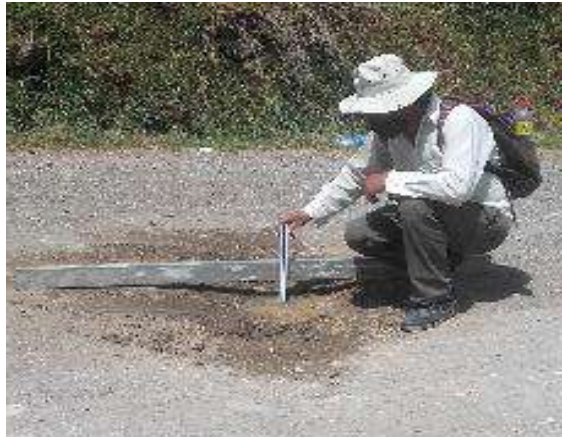
<p>Encalaminado</p>	<ul style="list-style-type: none"> - Profundidad: 9.7 cm - Longitud: 54 m - Ancho: 0.64 m - Nivel de gravedad: 2 - Lado de carril: Izquierdo, medio y derecho - Tramo: Km. 3+517 – 3+571

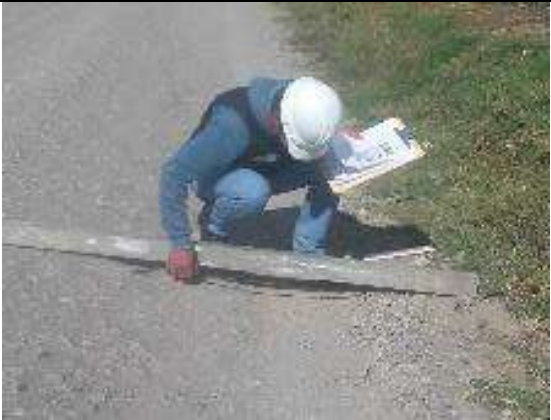
<ul style="list-style-type: none"> - Profundidad: 9.8 cm - Longitud: 112 m - Ancho: 1.27 m - Nivel de gravedad: 2 - Lado de carril: Derecho - Tramo: Km. 5+200 – 5+312

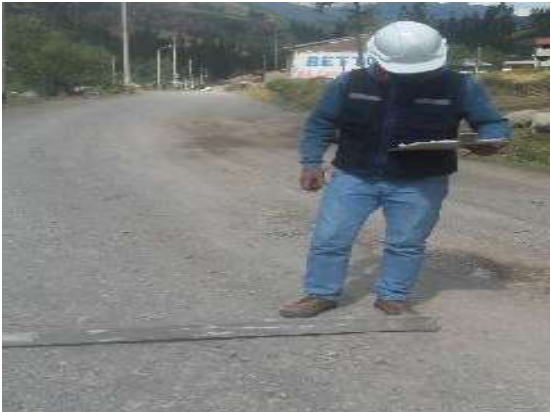
<p>Erosión</p>	<ul style="list-style-type: none"> - Profundidad: 5.8 cm - Longitud: 54 m - Ancho: 0.85 m - Nivel de gravedad: 2 - Tramo: Km. 5+355 – 5+409

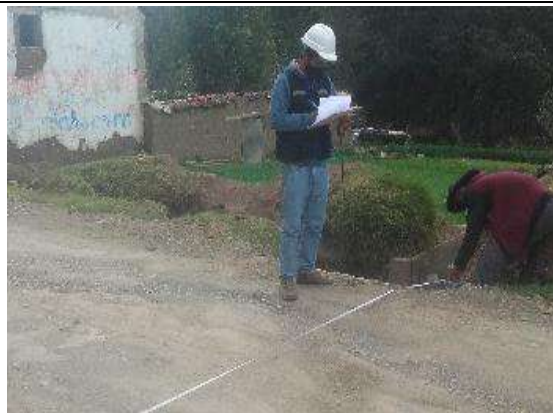
Encalaminado	<ul style="list-style-type: none"> - Profundidad: 6.6 cm - Longitud: 62 m - Ancho: 0.40 m - Nivel de gravedad: 2 - Lado de carril: Izquierdo, medio y derecho. - Tramo: Km. 5+245 – 5+307

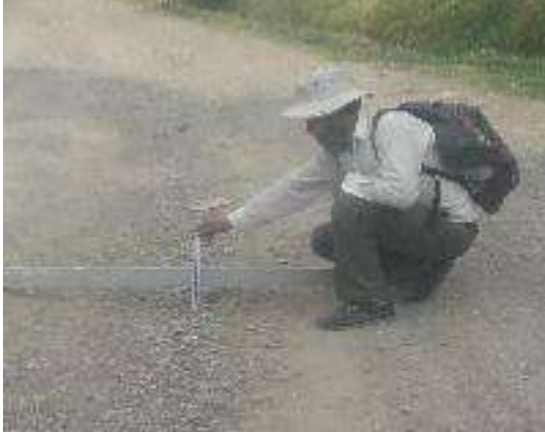
<ul style="list-style-type: none"> - Profundidad: 15.2 cm - Longitud: 106 m - Ancho: 0.85 m - Nivel de gravedad: 3 - Lado de carril: Medio - Tramo: Km. 5+763 – 5+869

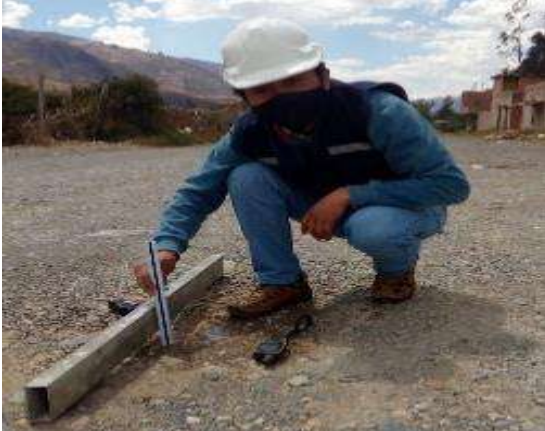
<p>Baches (Huecos)</p>	<ul style="list-style-type: none"> - Profundidad: 8 cm - Longitud: 104 m - Diámetro: 0.75 m - Cantidad: 15 - Nivel de gravedad: 2 - Tramo: Km. 5+937 – 6+041

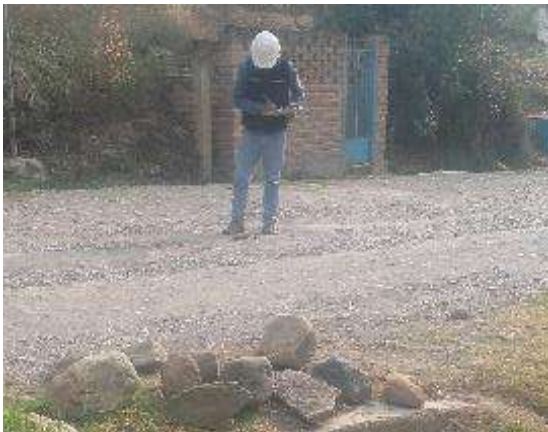
<p>Encalaminado</p>	<ul style="list-style-type: none"> - Profundidad: 9.3 cm - Longitud: 66 m - Ancho: 0.60 m - Nivel de gravedad: 2 - Lado de carril: Izquierdo - Tramo: Km. 5+785 – 5+851

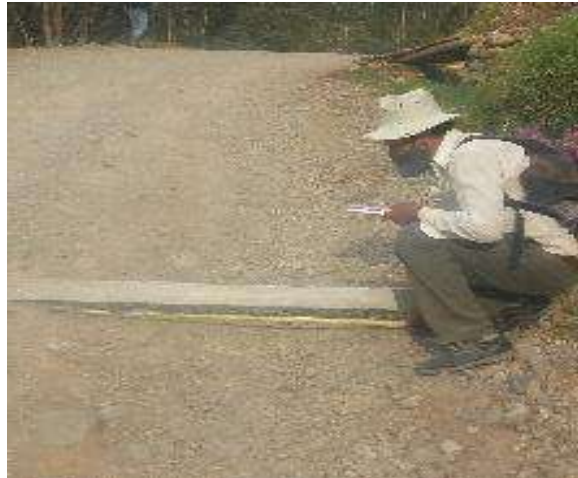
<ul style="list-style-type: none"> - Profundidad: 9.9 cm - Longitud: 122 m - Ancho: 1.18 m - Nivel de gravedad: 2 - Lado de carril: Derecho - Tramo: Km. 6+421 – 6+543

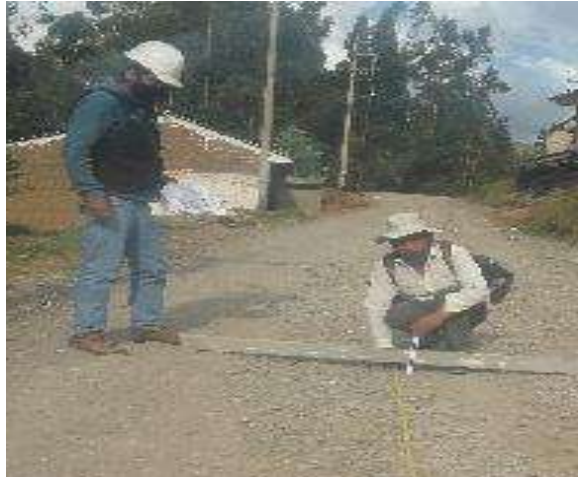
<p>Erosión</p>	<ul style="list-style-type: none"> - Profundidad: 6.8 cm - Longitud: 43 m - Ancho: 0.75 m - Nivel de gravedad: 2 - Tramo: Km. 6+183 – 6+226

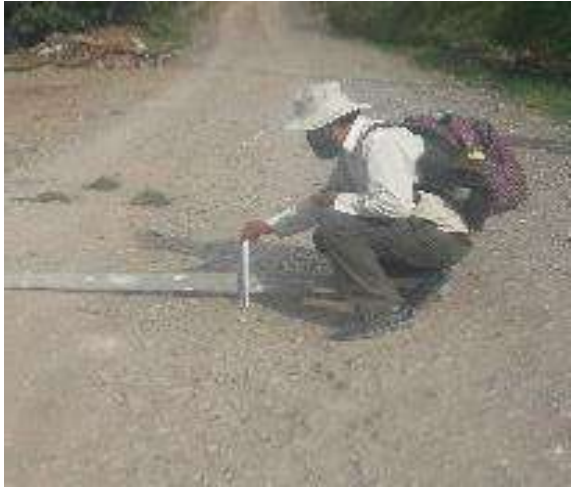
<p>Encalaminado</p>	<ul style="list-style-type: none"> - Profundidad: 7.9 cm - Longitud: 36 m - Ancho: 0.46 m - Nivel de gravedad: 2 - Lado de carril: Medio - Tramo: Km. 6+255 – 6+291

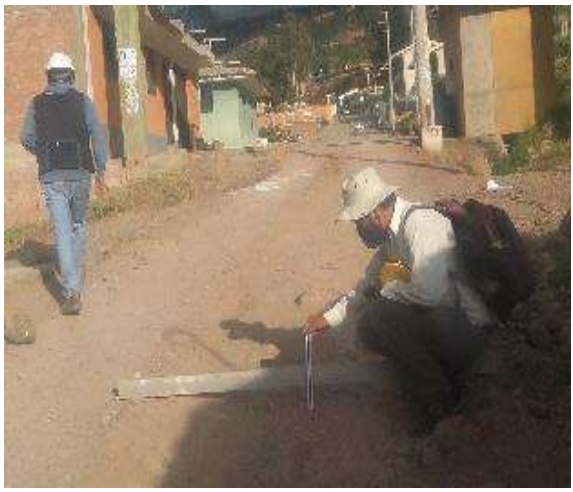
<p>Encalaminado</p>	<ul style="list-style-type: none"> - Profundidad: 4.9 cm - Longitud: 60 m - Ancho: 0.60 m - Nivel de gravedad: 1 - Lado de carril: Medio - Tramo: Km. 6+504 – 6+564

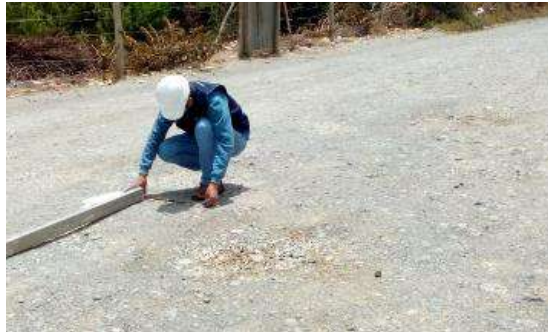
❖ Falla 81: Sección transversal incorrecta

La falla tiene una longitud de 7.4 m. y diámetro de 96 cm.

Con los datos de densidad = 2.35% y nivel de severidad de M, obtenemos el valor en la curva de valores deducibles: $CVD = 2.27$

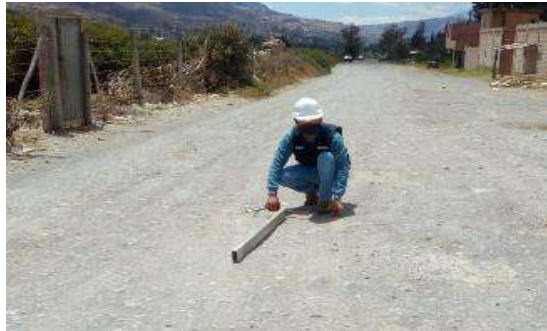
❖ Falla 82: Inadecuado drenaje al borde de la carretera

La falla tiene una longitud de 50 m con nivel de severidad M, había presencia de agua estancada en la superficie de la carretera, el método URCI indica que la longitud máxima es 2 veces la longitud de unidad de la muestra, siendo 100 ml.

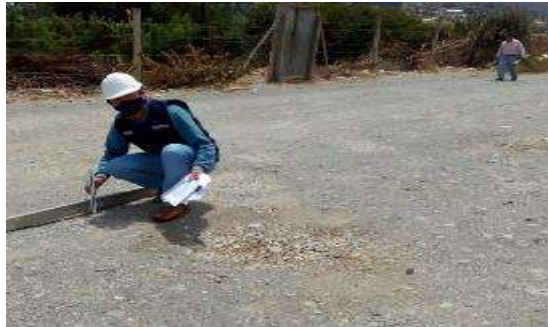
❖ Falla 83: Corrugaciones

- ✓ La falla 1 tiene una longitud de 11.5 ml, ancho de 57 cm y altura de 1.74 cm. La altura es menor a 2.5 cm, lo cual tiene nivel de severidad L. Su área es 6.56 m²
- ✓ La falla 2 tiene una longitud de 16.7 ml, ancho de 81 cm y una altura de 4.1 cm. La altura está comprendida entre 2.5 y 7.5, lo cual tiene nivel de severidad M. Su área es 13.53 m²
- ✓ La falla 3 tiene una longitud de 14.0 m, ancho de 46 cm y una altura de 8.3 cm. La altura es mayor a 7.5 cm, lo cual tiene nivel de severidad H. Su área es 6.44 m²

- Con los datos de densidad = 2.08% y su nivel de severidad L, obtenemos el valor en la curva de valores deducibles: $CVD = 1.81$
- Con los datos de densidad = 4.29% y su nivel de severidad M, obtenemos el valor en la curva de valores deducibles: $CVD = 4.07$
- Con los datos de densidad = 2.04% y su nivel de severidad H, obtenemos el valor en la curva de valores deducibles: $CVD = 2.75$

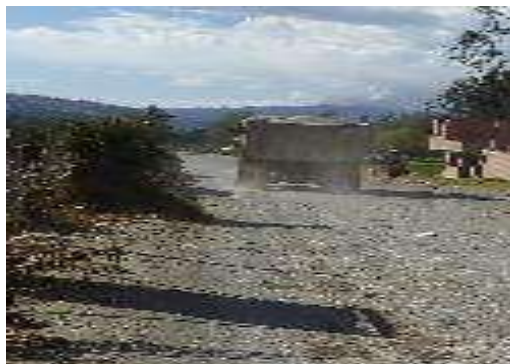
❖ Falla 84: Polvo

Existe presencia de una moderada nube gruesa. Tiene nivel de severidad M.

Según lo evaluado tiene nivel de severidad: $M = 4$

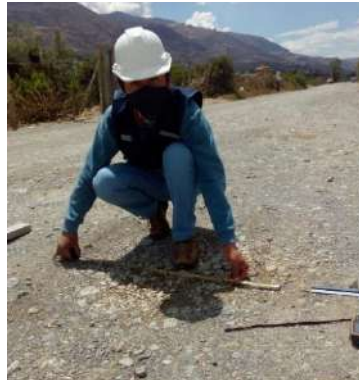
❖ Falla 85: Baches

La falla tiene una profundidad de $h = 4.8$ cm, $D = 63$ cm y longitud de 87 cm.

Con los datos de $H = 4.8$ cm y $D = 63$ cm, en la tabla se obtiene un nivel de severidad

M. Se encontraron 3 baches. Su densidad = $(3/315)*100 = 0.95\%$

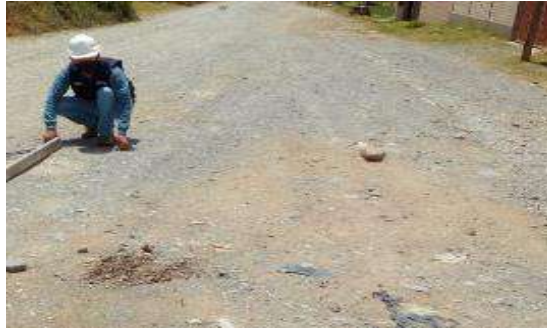
❖ Falla 86: Surcos

- ✓ La falla 1 tiene una profundidad de 5.6 cm, nivel de severidad L, ancho de 118 cm y longitud de 31 m. Su área = $1.18 \times 31 = 36.58 \text{ m}^2$ y densidad = $(36.58/315) \times 100 = 11.61\%$
- ✓ La falla 2 tiene una profundidad de 4.7 cm, nivel de severidad M, ancho de 75 cm y longitud de 38 m. Su área = $0.75 \times 38 = 28.50 \text{ m}^2$ y densidad = $(28.50/315) \times 100 = 9.05\%$

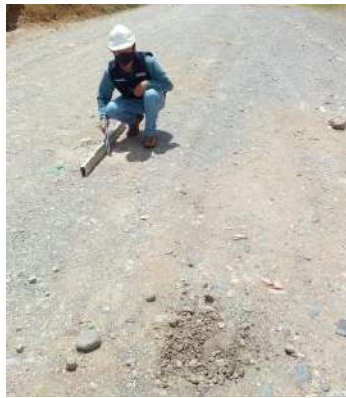
❖ Falla 87: Agregado suelto

- ✓ La falla 1 tiene una profundidad de 6.8 cm en la berma central y longitud de 37 m.
- ✓ La falla 2 tiene profundidad de 2.7 cm en la berma izquierda y longitud de 34 m.
- ✓ La falla 3 tiene profundidad de 4.1 cm en la berma derecha y longitud de 28 m.

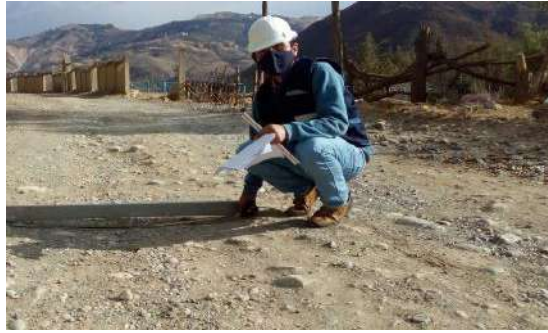
❖ Falla 81: Sección transversal incorrecta

- ✓ La falla tiene una longitud de 13 m y la vía es completamente plana, con nivel de severidad L. En época de lluvia hay presencia de agua estancada.
- ✓ La falla tiene longitud de 9 m y diámetro de 74 cm, con nivel de severidad M.

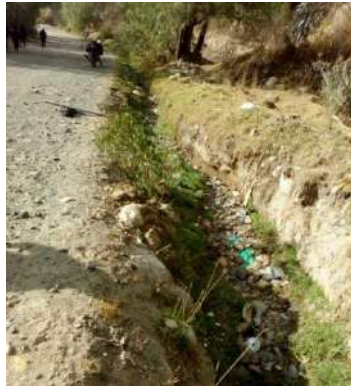
❖ Falla 82: Inadecuado drenaje al borde de la carretera

La falla tiene una longitud de 50 m y su nivel de severidad M, porque había presencia de agua estancada, arrastre y erosión en las bermas laterales de las zanjas. El método URCI indica que la longitud máxima es 2 veces la longitud de unidad de la muestra, siendo 100 ml. Su densidad = $(100/315)*100 = 31.75\%$

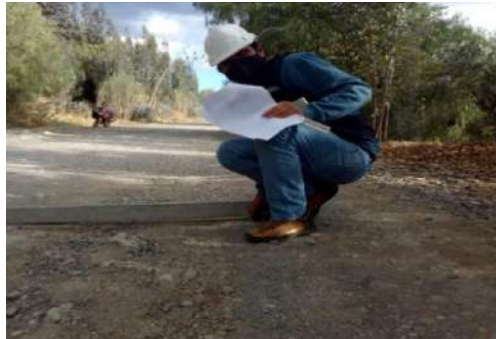
❖ Falla 83: Corrugaciones

- ✓ La falla 1 tiene una longitud de 13.7 ml, ancho de 60 cm y una altura de 2.3 cm y nivel de severidad L. Su área es 8.22 m²
- ✓ La falla 2 tiene una longitud de 11.4 ml, ancho de 51 cm y una altura de 5.2 cm. La altura está comprendida entre 2.5 y 7.5, lo cual tiene un nivel de severidad M. Su área es 5.81 m²

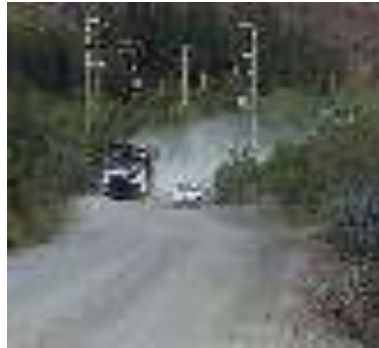
❖ Falla 84: Polvo

Existe presencia de una moderada nube gruesa. Tiene nivel de severidad H.

Según la tabla anterior, tiene un nivel de severidad: H = 15

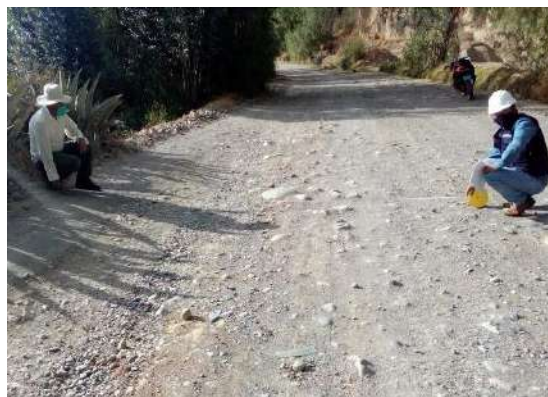
❖ Falla 86: Surcos

- ✓ La falla tiene una profundidad de 9.8 cm, nivel de severidad H, ancho de 107 cm y longitud de 19 m. Su área = $1.07 \times 19 = 20.33 \text{ m}^2$ y densidad = $(20.33/315) \times 100 = 6.45\%$

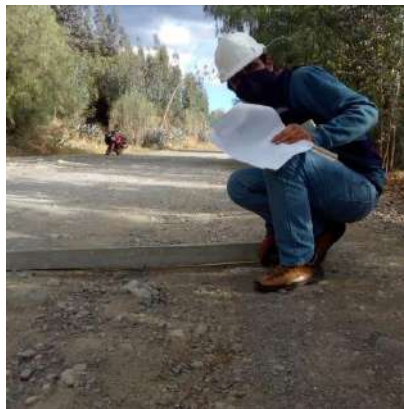
❖ Falla 87: Agregado suelto

- ✓ La falla 1 tiene una profundidad de 3.9 cm en la berma derecha y longitud de 20 m. Como la profundidad es menor de 5 cm, el nivel de severidad es L.
- ✓ La falla 2 tiene una profundidad de 6.8 cm en la berma izquierda y longitud de 17 m. Como la profundidad esta entre 5 y 10 cm, el nivel de severidad es M.

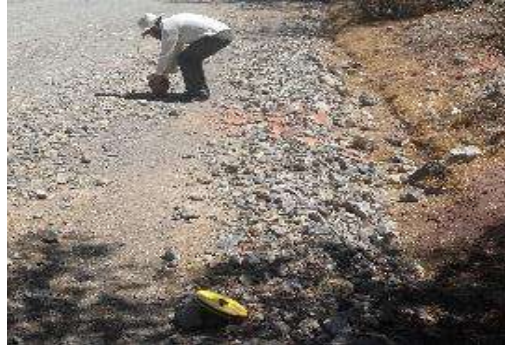
❖ Falla 81: Sección transversal incorrecta

La falla tiene una longitud de 14.9 m. y diámetro de 87 cm.

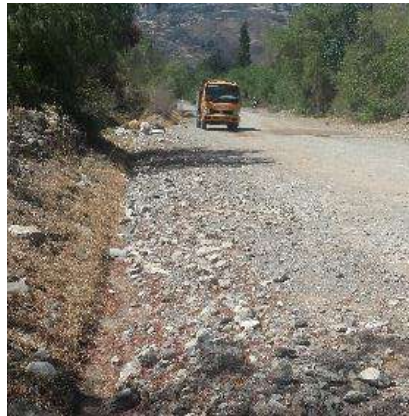
❖ Falla 82: Inadecuado drenaje al borde de la carretera

La falla tiene una longitud de 50 m y su nivel de severidad M, porque había presencia de agua estancada en la superficie de la carretera no pavimentada. El método URCI indica que la longitud máxima es 2 veces la longitud de unidad de la muestra, siendo 100 ml. Su densidad = $(100/315)*100 = 31.75\%$

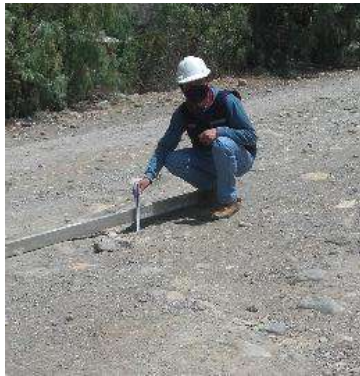
❖ Falla 83: Corrugaciones

- ✓ La falla 1 tiene una longitud de 18.1 ml, ancho de 60 cm y una altura de 2.00 cm y nivel de severidad L. Su área es 10.86 m²
- ✓ La falla 2 tiene una longitud de 15.6 ml, ancho de 75 cm y una altura de 5.2 cm. La altura está comprendida entre 2.5 y 7.5, lo cual tiene un nivel de severidad M. Su área es 11.70 m²
- ✓ La falla 3 tiene una longitud de 22.0 m, ancho de 43 cm y una altura de 7.9 cm. La altura es mayor a 7.5 cm, lo cual tiene un nivel de severidad H. Su área es 9.46 m²

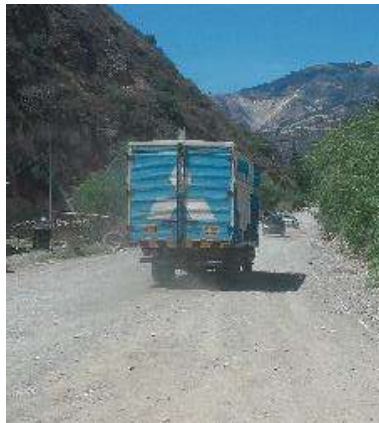
❖ Falla 84: Polvo

Existe presencia de una moderada nube gruesa. Tiene nivel de severidad M.

Según la tabla anterior, tiene un nivel de severidad: $M = 4$

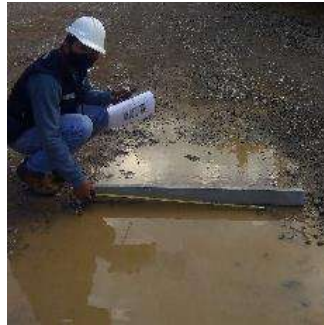
❖ Falla 85: Baches

La falla tiene una profundidad de $h = 5.6$ cm, $D = 55$ cm y longitud de 87 cm.

Con los datos de $H = 5.6$ cm y $D = 55$ cm, en la tabla se obtiene un nivel de severidad M. Se encontraron 4 baches. Su densidad = $(4/315)*100 = 1.27\%$

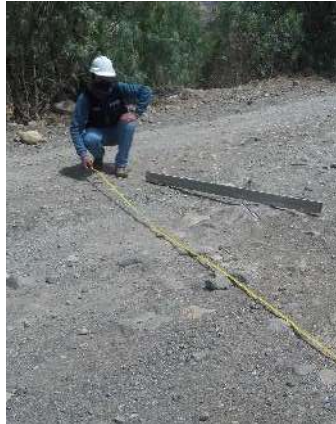
❖ Falla 86: Surcos

- ✓ La falla 1 tiene una profundidad de 4.5 cm, nivel de severidad L, ancho de 126 cm y longitud de 29 m. Su área = $1.26 \times 29 = 36.54 \text{ m}^2$ y densidad = $(36.54/315) \times 100 = 11.6\%$
- ✓ La falla 2 tiene una profundidad de 7.8 cm, nivel de severidad M, ancho de 93 cm y longitud de 43 m. Su área = $0.93 \times 43 = 39.99 \text{ m}^2$ y densidad = $(39.99/315) \times 100 = 12.69\%$

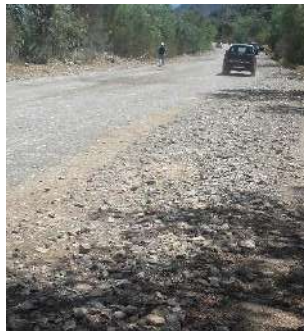
❖ Falla 87: Agregado suelto

- ✓ La falla 1 tiene una profundidad de 3.4 cm en la berma central y longitud de 26 m.
- ✓ La falla 2 tiene profundidad de 4.8 cm en la berma izquierda y longitud de 24 m.
- ✓ La falla 3 tiene profundidad de 6.7 cm en la berma derecha y longitud de 35 m.

Las profundidades que son menores a 5 cm tienen una longitud total de 50 m y nivel de severidad L. Las alturas mayores a 5cm tienen una longitud 35 m y nivel de severidad M.

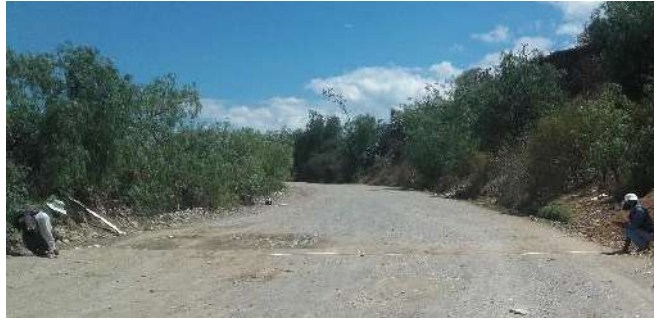
❖ Falla 81: Sección transversal incorrecta

La falla tiene una longitud de 17 m. y diámetro de 80 cm.

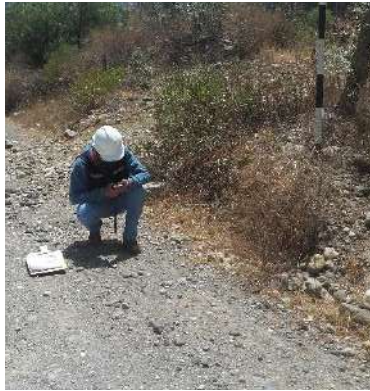
❖ Falla 82: Inadecuado drenaje al borde de la carretera

La falla tiene una longitud de 45 m y su nivel de severidad M, porque había presencia de agua estancada en la superficie de la carretera no pavimentada. El método URCI indica que la longitud máxima es 2 veces la longitud de unidad de la muestra, siendo 90 ml. Su densidad = $(90/315)*100 = 28.57\%$

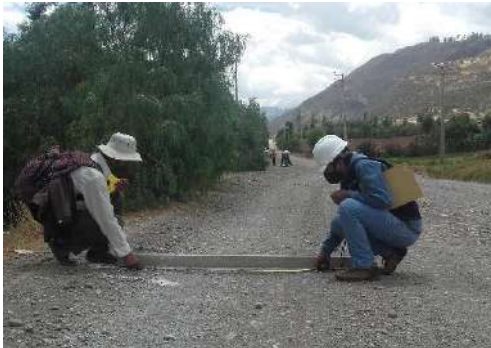
❖ Falla 83: Corrugaciones

- ✓ La falla 1 tiene una longitud de 21.6 ml, ancho de 63 cm y una altura de 2.20 cm y nivel de severidad L. Su área es 13.61 m²
- ✓ La falla 2 tiene una longitud de 19.0 ml, ancho de 81 cm y una altura de 6.4 cm. La altura está comprendida entre 2.5 y 7.5, lo cual tiene un nivel de severidad M. Su área es 15.39 m²
- ✓ La falla 3 tiene una longitud de 17.3 m, ancho de 49 cm y una altura de 8 cm. La altura es mayor a 7.5 cm, lo cual tiene un nivel de severidad H. Su área es 8.48 m²

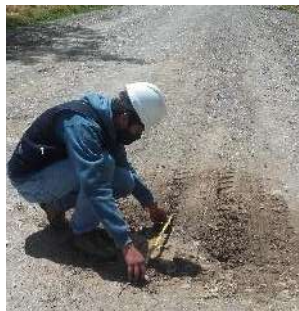
❖ Falla 85: Baches

La falla tiene una profundidad de $h = 5.7$ cm, $D = 58$ cm y longitud de 76 cm.

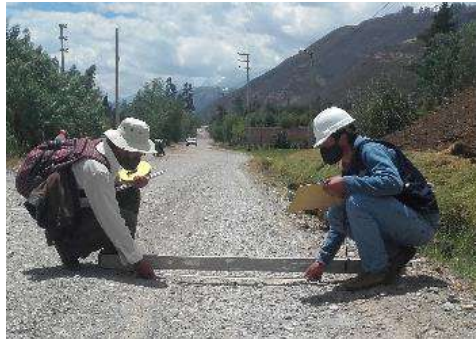
- ✓ La falla 1 tiene una profundidad de 2.35 cm, nivel de severidad L, ancho de 115 cm y longitud de 24 m. Su área = $1.15 \times 24 = 27.6 \text{ m}^2$ y densidad = $(27.14/315) \times 100 = 8.76\%$
- ✓ La falla 2 tiene una profundidad de 4.7 cm, nivel de severidad M, ancho de 104 cm y longitud de 25 m. Su área = $1.04 \times 25 = 26 \text{ m}^2$ y densidad = $(28.50/315) \times 100 = 8.25\%$

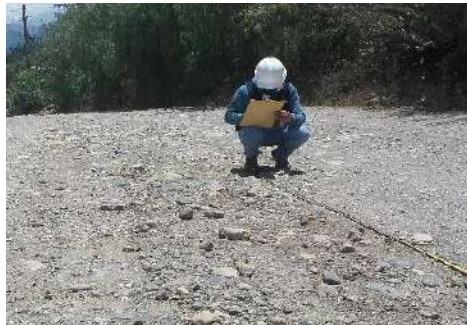
- ✓ La falla 1 tiene una profundidad de 4.3 cm en la berma central y longitud de 38 m.
- ✓ La falla 2 tiene profundidad de 5.5 cm en la berma izquierda y longitud de 27 m.
- ✓ La falla 3 tiene profundidad de 6.2 cm en la berma derecha y longitud de 30 m.

Las profundidades que son menores a 5 cm tienen una longitud total de 38 m y nivel de severidad L. Las alturas mayores a 5cm tienen una longitud 57 m y nivel de severidad M.

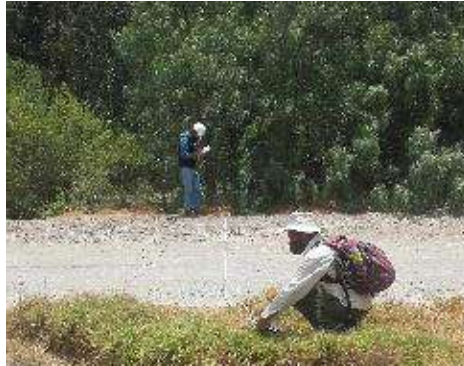
La falla tiene una longitud de 5.8 m. y diámetro de 107 cm. La vía no pavimentada es cóncava.

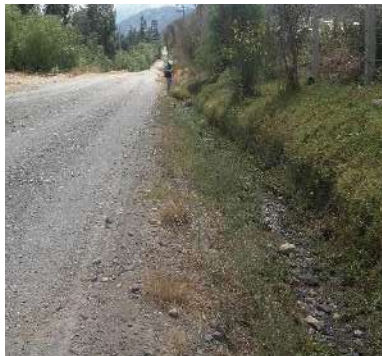
La falla tiene una longitud de 50 m y su nivel de severidad M, porque había presencia de agua estancada, arrastre y erosión en las bermas laterales de las zanjas. El método URCI indica que la longitud máxima es 2 veces la longitud de unidad de la muestra, siendo 100 ml. Su densidad = $(100/315)*100 = 31.75\%$

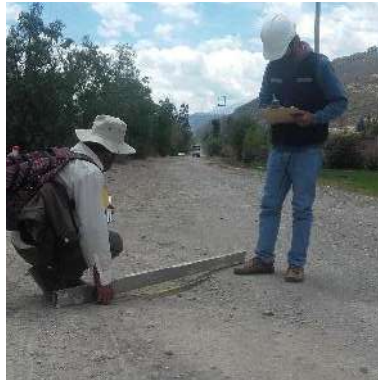
- ✓ La falla 1 tiene una longitud de 18 ml, ancho de 49 cm y una altura de 2.81 cm. La altura está comprendida entre 2.5 y 7.5, lo cual tiene un nivel de severidad M. Su área es 8.82 m²
- ✓ La falla 2 tiene una longitud de 10.9 ml, ancho de 75 cm y una altura de 6.2 cm. La altura está comprendida entre 2.5 y 7.5, lo cual tiene un nivel de severidad M. Su área es 8.18 m²

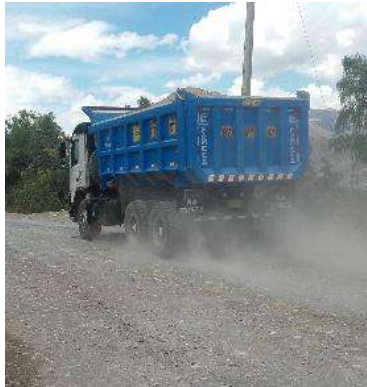
Existe presencia de una moderada nube gruesa. Tiene nivel de severidad M.

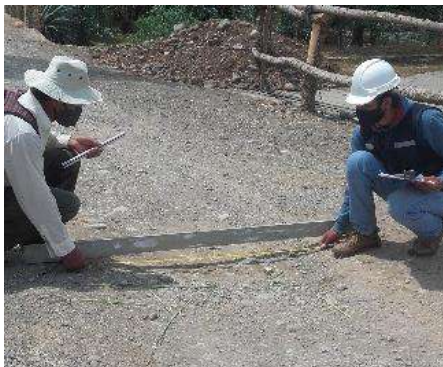
- ✓ La falla 1 tiene una profundidad de 2.4 cm, nivel de severidad L, ancho de 111 cm y longitud de 28 m. Su área = $1.11 * 28 = 31.08 \text{ m}^2$ y densidad = $(31.08/315) * 100 = 9.87\%$

- ✓ La falla 2 tiene una profundidad de 6.9 cm, nivel de severidad M, ancho de 102 cm y longitud de 17 m. Su área = $1.02 \times 17 = 17.34 \text{ m}^2$ y densidad = $(17.34/315) \times 100 = 5.50\%$

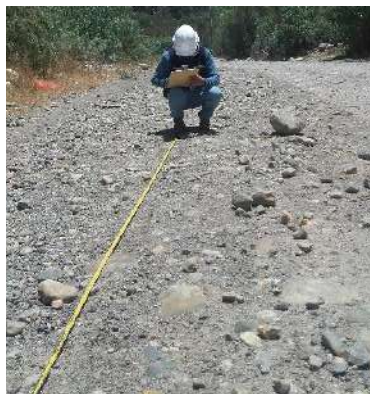
- ✓ La falla 1 tiene una profundidad de 3.4 cm en la berma izquierda y longitud de 31 m. El nivel de severidad es L.
- ✓ La falla 2 tiene una profundidad de 7.1 cm en la berma derecha y longitud de 19 m. El nivel de severidad es M.

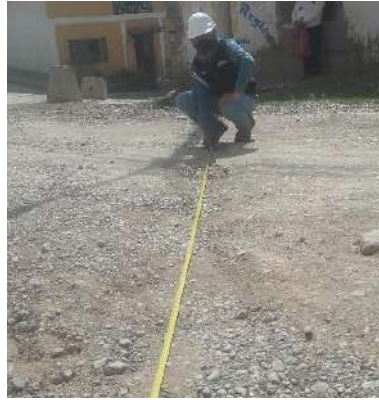
La falla tiene una longitud de 5.00 m. y diámetro de 67 cm. La carretera no pavimentada es cóncava.

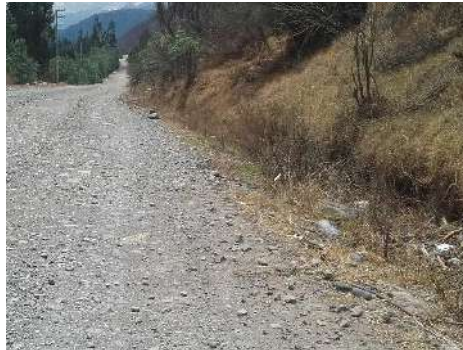
La falla tiene una longitud de 40 m y su nivel de severidad L, porque había presencia moderada de agua estancada en la superficie y arrastre de las bermas laterales en la carretera no pavimentada. El método URCI indica que la longitud máxima es 2 veces la longitud de unidad de la muestra, siendo 80 ml. Su densidad = $(80/250) \cdot 100 = 32.00\%$

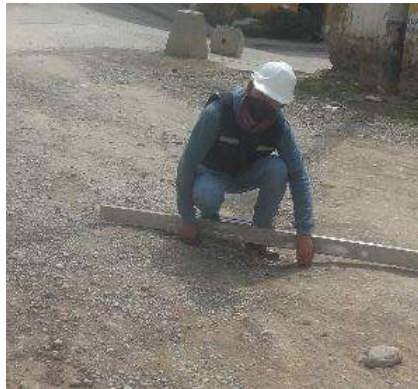
- ✓ La falla 1 tiene una longitud de 42.00 ml, ancho de 59 cm y una altura de 3.45 cm y nivel de severidad M. Su área es 24.78 m²
- ✓ La falla 2 tiene una longitud de 37.10 ml, ancho de 38 cm y una altura de 3.9 cm. La altura está comprendida entre 2.5 y 7.5, lo cual tiene un nivel de severidad M. Su área es 14.10 m²

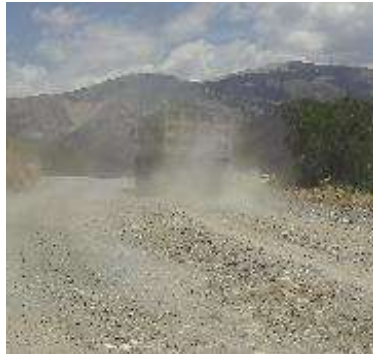
Existe presencia de una moderada nube gruesa. Tiene nivel de severidad M.

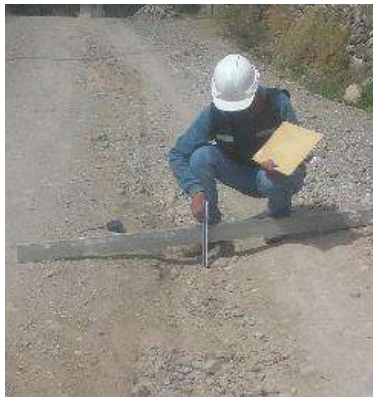
- ✓ La falla 1 tiene una profundidad de 6.5 cm, nivel de severidad M, ancho de 124 cm y longitud de 36 m. Su área = $1.24 \times 36 = 44.64 \text{ m}^2$ y densidad = $(44.64/250) \times 100 = 17.85\%$

- ✓ La falla 2 tiene una profundidad de 8.4 cm, nivel de severidad H, ancho de 98 cm y longitud de 21 m. Su área = $0.98 \times 21 = 20.58 \text{ m}^2$ y densidad = $(20.58/250) \times 100 = 8.23\%$
