**Evaluación del estado actual de la carretera no pavimentada,
ruta Taricá - Pariahuanca - San Miguel de Aco y propuestas
de intervención; aplicando los métodos MTC, URCI y TMH -
12; en la provincia de Carhuáz - Áncash - 2020.**

Tesis para obtener el título profesional de Ingeniero Civil

Solano Izaguirre, Raúl

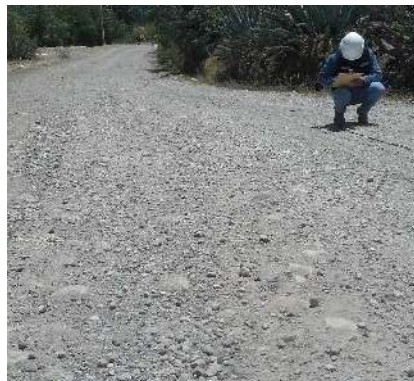
- ✓ La falla 1 tiene profundidad de 3.75 cm en la berma central y longitud de 16 m.
- ✓ La falla 2 tiene profundidad de 5.6 cm en la berma izquierda y longitud de 29 m.

Las profundidades que son menores a 5 cm tienen nivel de severidad L. Las profundidades que son mayores a 5 cm y menores que 10cm tienen nivel de severidad M.

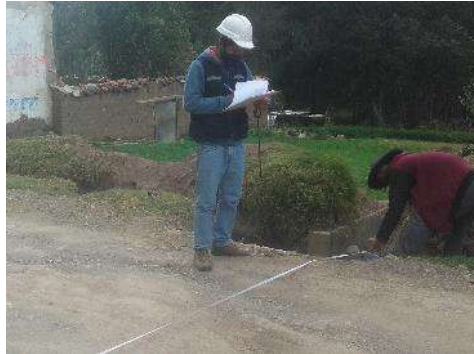
La falla tiene una longitud de 30 m, con pequeñas cantidades de agua.

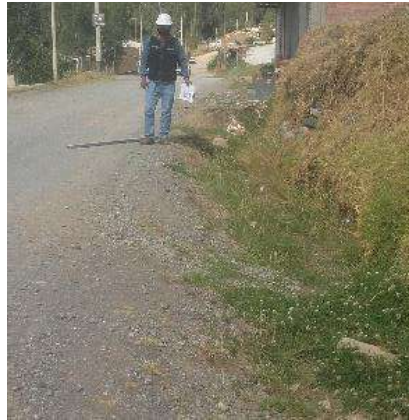
La falla tiene una longitud de 50 m y su nivel de severidad M, porque había presencia de agua estancada en la superficie de la carretera no pavimentada. El método URCI indica que la longitud máxima es 2 veces la longitud de unidad de la muestra, siendo 100 ml. Su densidad = $(100/250) * 100 = 40.00\%$

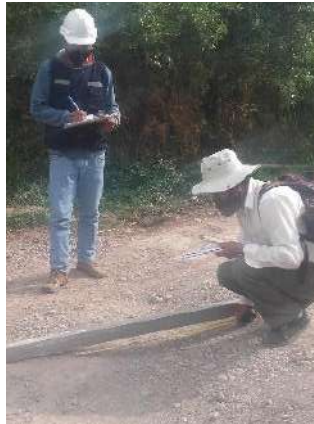
- ✓ La falla 1 tiene una longitud de 23.8 ml, ancho de 87 cm y una altura de 2.40 cm y nivel de severidad L. Su área es 20.71 m²
- ✓ La falla 2 tiene una longitud de 38.5 ml, ancho de 109 cm y una altura de 6.4 cm. La altura está comprendida entre 2.5 y 7.5, lo cual tiene un nivel de severidad M. Su área es 41.96 m²

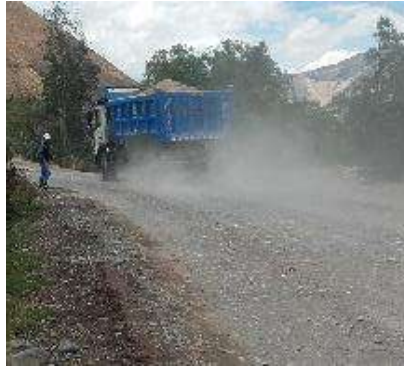
Existe presencia de una moderada nube gruesa. Tiene nivel de severidad M.

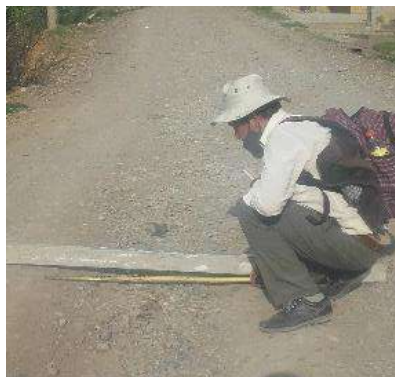
❖ Falla 86: Surcos

- ✓ El lado derecho tiene una profundidad de 6.8 cm, nivel de severidad M, ancho de 138 cm y longitud de 45 m. Su área = $1.38 \times 45 = 62.10 \text{ m}^2$ y densidad = $(62.10/250) \times 100 = 24.84\%$
- ✓ El lado izquierdo tiene una profundidad de 8.1 cm, nivel de severidad H, ancho de 129 cm y longitud de 48 m. Su área = $1.29 \times 48 = 61.92 \text{ m}^2$ y densidad = $(61.92/315) \times 100 = 24.77\%$

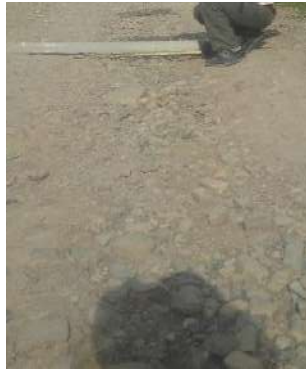
❖ Falla 87: Agregado suelto

- ✓ La falla 1 tiene una profundidad de 3.6 cm en la berma central y longitud de 44 m.
- ✓ La falla 2 tiene profundidad de 4.5 cm en la berma izquierda y longitud de 48 m.
- ✓ La falla 3 tiene profundidad de 4.1 cm en la berma derecha y longitud de 46 m.

Las profundidades que son menores a 5 cm tienen una longitud total de 138 m y nivel de severidad L.

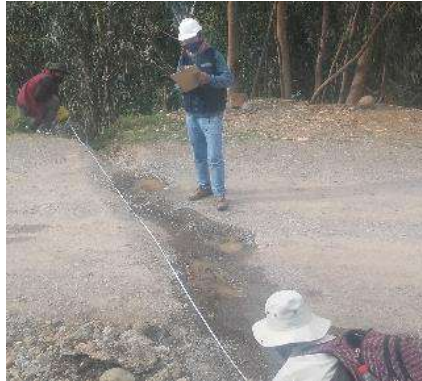
❖ Falla 81: Sección transversal incorrecta

La falla tiene una longitud de 5.4 m. y diámetro de 76 cm, con moderada cantidad de agua.

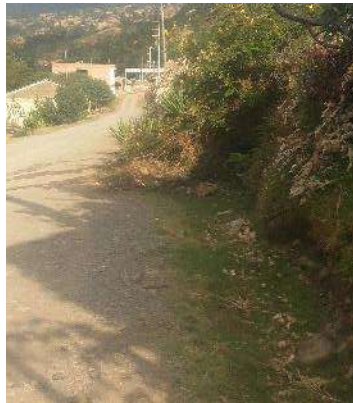
❖ Falla 82: Inadecuado drenaje al borde de la carretera

La falla tiene una longitud de 50 m y su nivel de severidad M, porque había presencia de agua estancada en la superficie de la carretera no pavimentada. El método URCI indica que la longitud máxima es 2 veces la longitud de unidad de la muestra, siendo 100 ml. Su densidad = $(100/250) * 100 = 40.00\%$

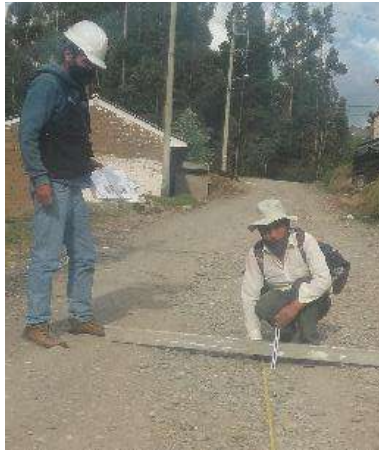
❖ Falla 83: Corrugaciones

- ✓ La falla 1 tiene una longitud de 25.6 ml, ancho de 59.2 cm y una altura de 4.1 cm y nivel de severidad M. Su área es 15.16 m²

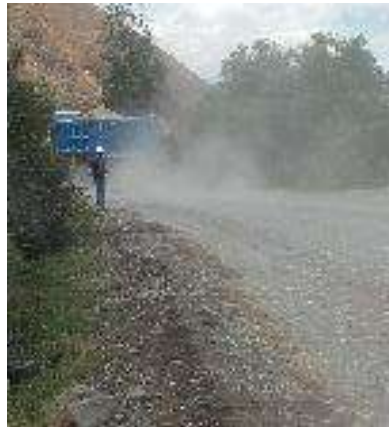
❖ Falla 84: Polvo

Existe presencia de una moderada nube gruesa. Tiene nivel de severidad L.

Según la tabla anterior, tiene un nivel de severidad: $L = 2$

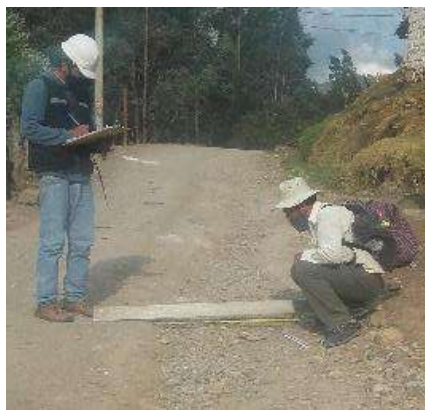
❖ Falla 86: Surcos

- ✓ La falla 1 tiene una profundidad de 3.8 cm, nivel de severidad L, ancho de 90 cm y longitud de 42 m. Su área = $0.90 \times 42 = 37.80 \text{ m}^2$ y densidad = $(37.80/250) \times 100 = 15.12\%$
- ✓ La falla 2 tiene una profundidad de 10.6 cm, nivel de severidad H, ancho de 109 cm y longitud de 31 m. Su área = $1.09 \times 31 = 33.79 \text{ m}^2$ y densidad = $(33.79/250) \times 100 = 13.51\%$

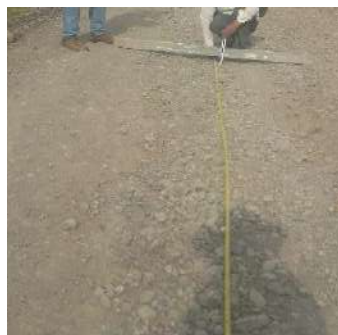
❖ Falla 87: Agregado suelto

✓ La falla tiene una profundidad de 2.6 cm en la berma central y longitud de 37 m.

Las profundidades que son menores a 5 cm tienen nivel de severidad L.

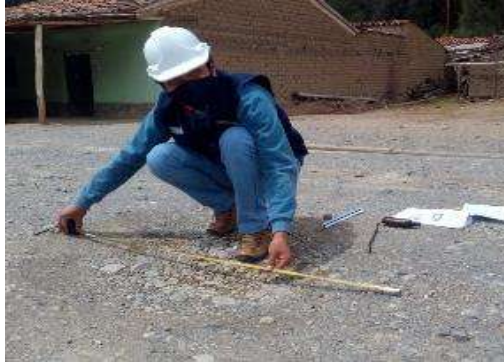
Falla o Deterioro	Descripción	Imagen
Baches	<ul style="list-style-type: none"> - Profundidad: 4.8 cm - Longitud: 78 m - Diámetro: 63 cm - Nivel de gravedad: 3 - Cantidad: 5 - Tramo: Km. 1+238 – 1+316

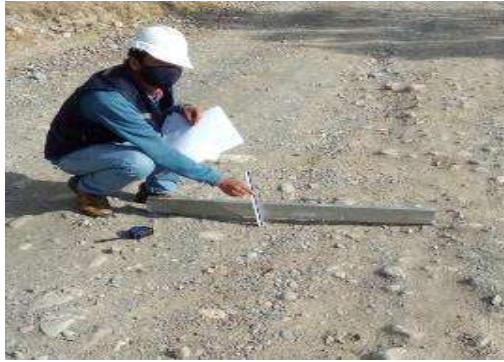
Surcos	<ul style="list-style-type: none"> - Profundidad: 4.7 cm - Longitud: 69 m - Ancho: 75 cm - Nivel de gravedad: 4 - Tramo: Km. 1+245 – 1+321

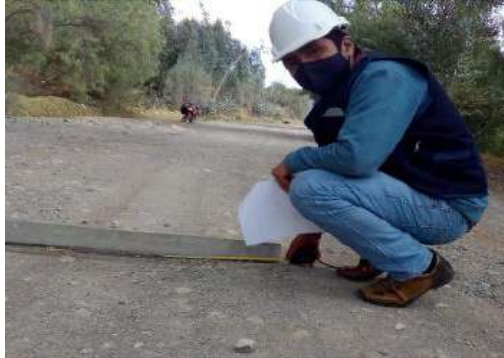
Erosión transversal	<ul style="list-style-type: none"> - Profundidad: 3 cm - Longitud: 54 m - Ancho: 65 cm - Nivel de gravedad: 3 - Tramo: Km. 1+257 – 1+330

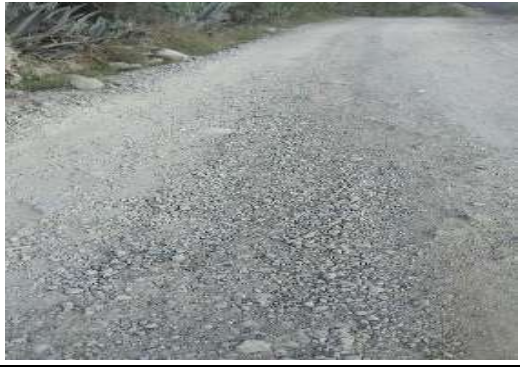
<p>Erosión longitudinal</p>	<ul style="list-style-type: none"> - Profundidad: 2.5 cm - Longitud: 83 m - Ancho: 42 cm - Nivel de gravedad: 3 - Tramo: Km. 1+252 – 1+349

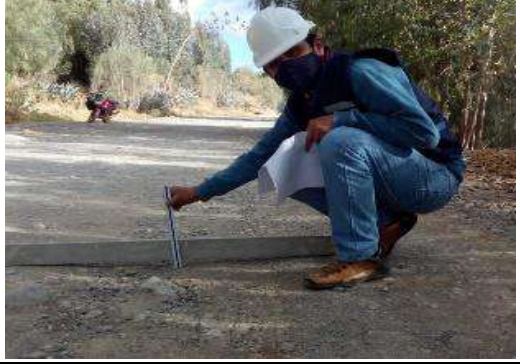
<p>Corrugación</p>	<ul style="list-style-type: none"> - Profundidad: 2.2 cm - Longitud: 77 m - Nivel de gravedad: 2 - Corrugación compacta - Tramo: Km. 1+261 – 1+361

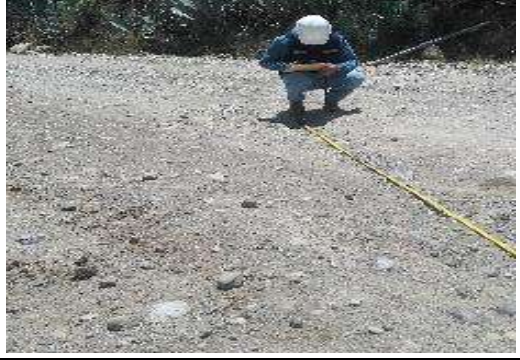
<p>Material suelto</p>	<ul style="list-style-type: none"> - Profundidad: 2.50 cm - Longitud: 90 m - Nivel de gravedad: 3 - Tramo: Km. 1+243 – 1+338

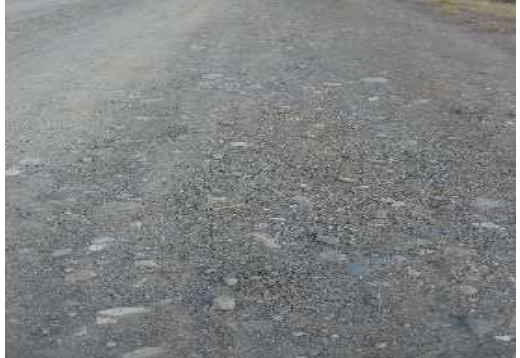
<p>Pedregosidad incrustada</p>	<ul style="list-style-type: none"> - Longitud: 49 m - Nivel de gravedad: 3 - Tramo: Km. 1+270 – 1+351

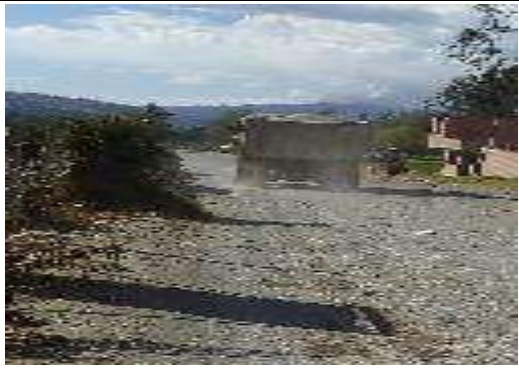
<p>Pedregosidad suelta</p>	<p>- Longitud: 81 m - Nivel de gravedad: 1 - Tramo: Km. 1+256 – 1+355</p>	 
<p>Polvo</p>	<p>- Nivel de gravedad: 3</p>

➤ Según la presencia de la gravedad de fallas y la extensión de la muestra, se realizará Mantenimiento Rutinario.

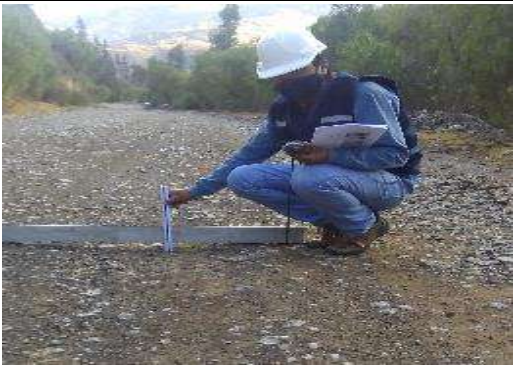
Falla o Deterioro	Descripción	Imagen
<p>Surcos</p>	<ul style="list-style-type: none"> - Profundidad: 9.8 cm - Longitud: 63 m - Ancho: 107 cm - Nivel de gravedad: 5 - Tramo: Km. 1+764 – 1+827

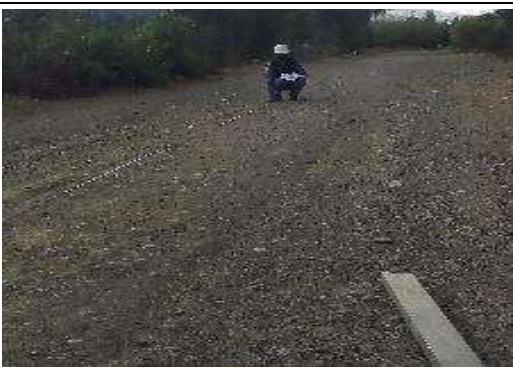
<p>Erosión longitudinal</p>	<ul style="list-style-type: none"> - Profundidad: 5.5 cm - Longitud: 61 m - Ancho: 107 cm - Nivel de gravedad: 4 - Tramo: Km. 1+755 – 1+816

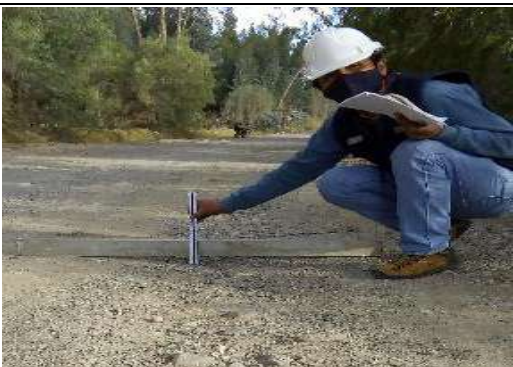
<p>Corrugación</p>	<ul style="list-style-type: none"> - Profundidad: 5.2 cm - Longitud: 51 m - Nivel de gravedad: 3 - Encontramos corrugación suelta. - Tramo: Km. 1+780 – 1+831

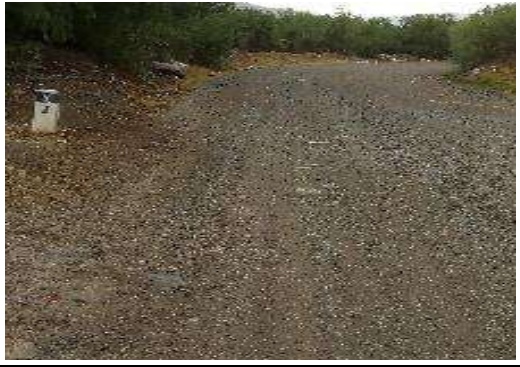
<p>Material suelto</p>	<ul style="list-style-type: none"> - Profundidad: 6.8 cm - Longitud: 77 m - Nivel de gravedad: 5 - Tramo: Km. 1+761 – 1+838

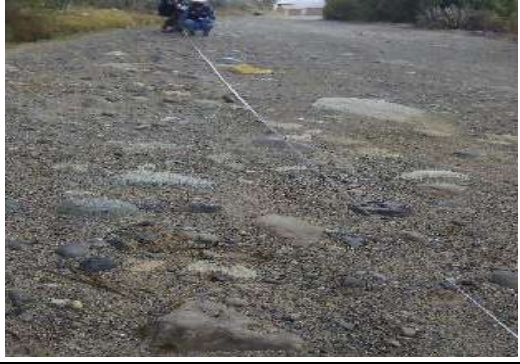
<p>Pedregosidad incrustada</p>	<ul style="list-style-type: none"> - Longitud: 58 m - Nivel de gravedad: 3 - Tramo: Km. 1+767 – 1+825

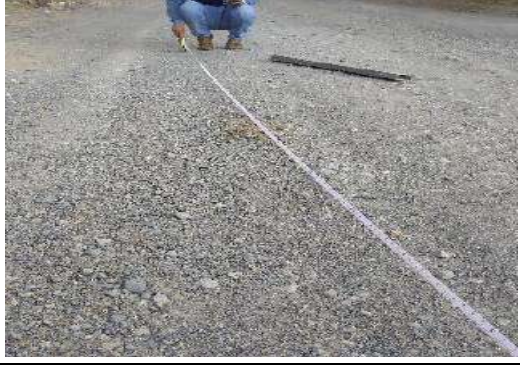
<p>Pedregosidad suelta</p>	<ul style="list-style-type: none"> - Longitud: 84 m - Nivel de gravedad: 4 - Tramo: Km. 1+748 – 1+832

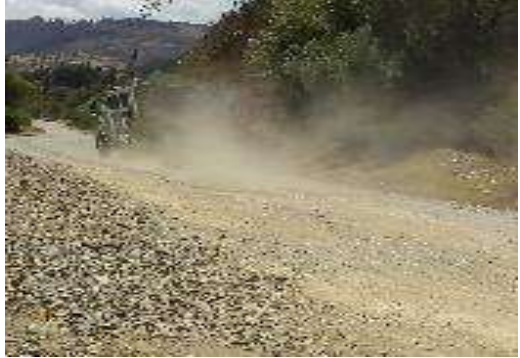
<p>Polvo</p>	<ul style="list-style-type: none"> - Nivel de gravedad: 3

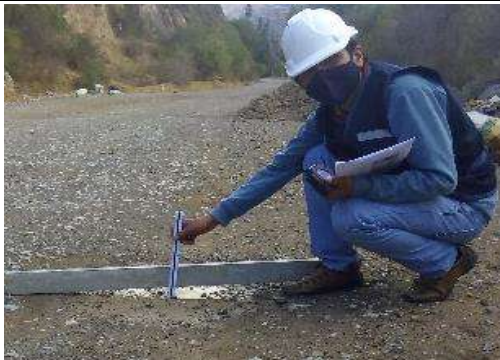
Falla o Deterioro	Descripción	Imagen
<p>Baches</p>	<ul style="list-style-type: none"> - Profundidad: 5.6 cm - Longitud: 59 m - Diámetro: 55 cm - Nivel de gravedad: 4 - Cantidad: 6 - Tramo: Km. 2+269 – 2+328

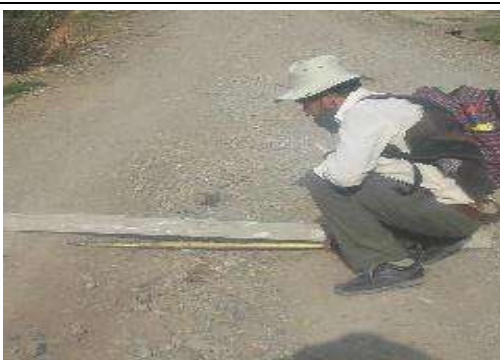
<p>Surcos</p>	<ul style="list-style-type: none"> - Profundidad: 7.8 cm - Longitud: 57 m - Ancho: 93 cm - Nivel de gravedad: 5 - Tramo: Km. 2+260 – 2+317

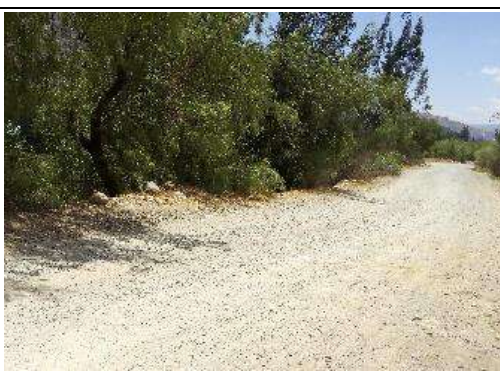
<p>Erosión transversal</p>	<ul style="list-style-type: none"> - Profundidad: 1 cm - Longitud: 18 m - Ancho: 4.9 cm - Nivel de gravedad: 2 - Tramo: Km. 2+284 – 2+302

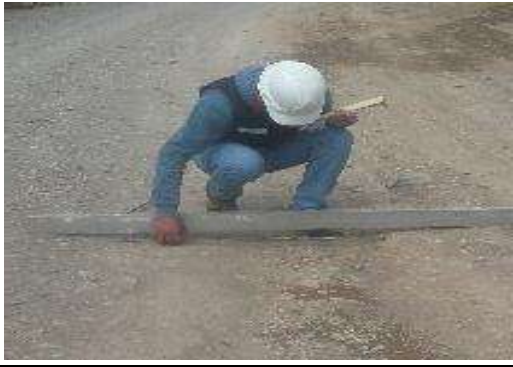
<p>Corrugación</p>	<ul style="list-style-type: none"> - Profundidad: 7.9 cm - Longitud: 74 m - Nivel de gravedad: 5 - Encontramos corrugación compacta - Tramo: Km. 2+264 – 2+338

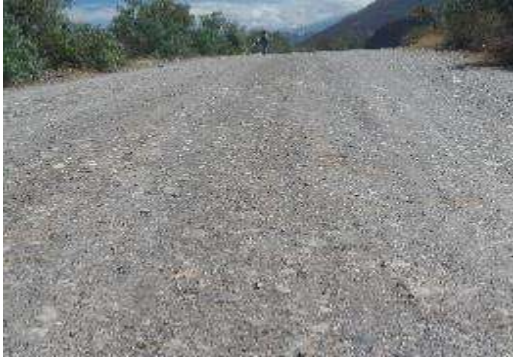
<p>Material suelto</p>	<ul style="list-style-type: none"> - Profundidad: 6.7 cm - Longitud: 35 m - Nivel de gravedad: 5 - Tramo: Km. 2+280 – 2+315

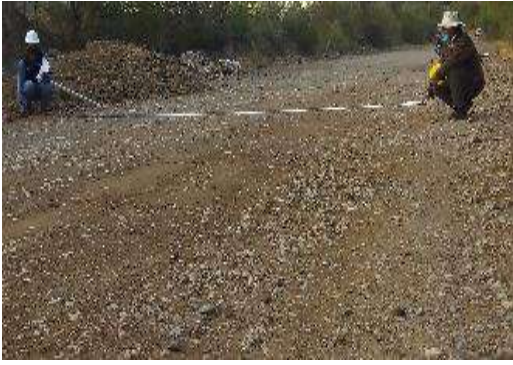
<p>Pedregosidad suelta</p>	<ul style="list-style-type: none"> - Longitud: 62 m - Nivel de gravedad: 1 - Tramo Km. 2+263 – 2+325

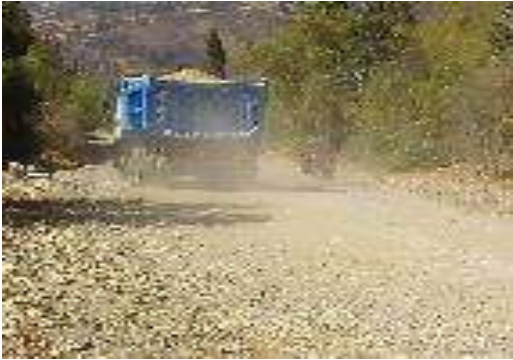
<p>Polvo</p>	<ul style="list-style-type: none"> - Nivel de gravedad: 2

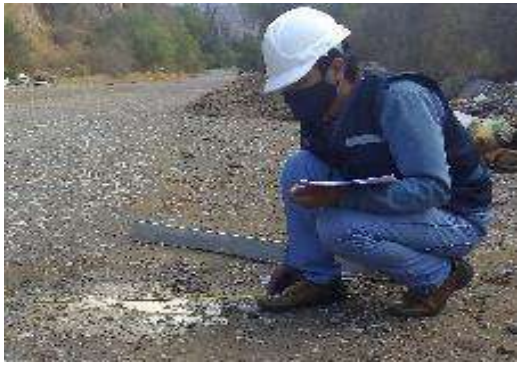
Falla o Deterioro	Descripción	Imagen
Baches	<ul style="list-style-type: none"> - Profundidad: 5.7 cm - Longitud: 56 m - Diámetro: 58 cm - Nivel de gravedad: 4 - Cantidad: 5 - Tramo: Km. 2+758 – 2+814

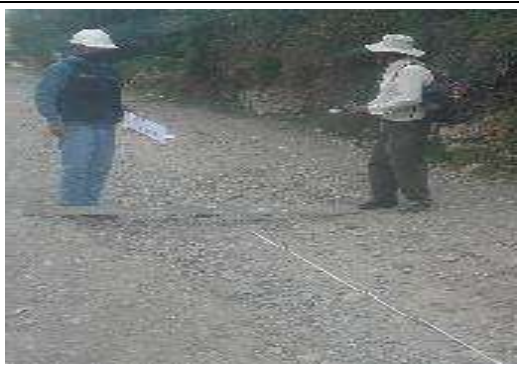
Surcos	<ul style="list-style-type: none"> - Profundidad: 4.7 cm - Longitud: 49 m - Ancho: 104 cm - Nivel de gravedad: 4 - Tramo: Km. 2+769 – 2+818

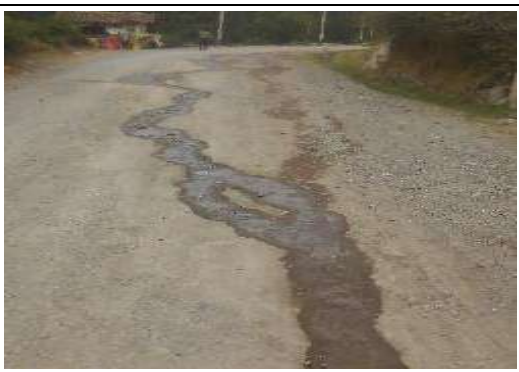
Erosión longitudinal	<ul style="list-style-type: none"> - Profundidad: 4.6 cm - Longitud: 37.5 m - Ancho: 48 cm - Nivel de gravedad: 4 - Tramo: Km. 2+779 – 2+816

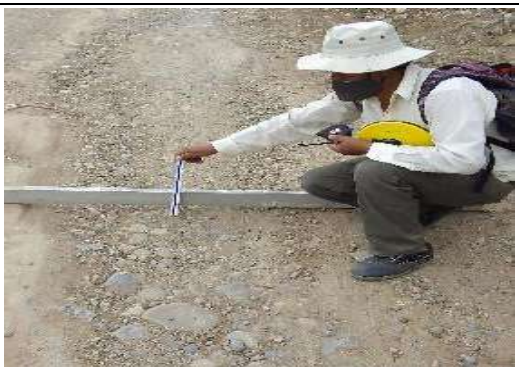
Corrugación	<ul style="list-style-type: none"> - Profundidad: 8.3 cm - Longitud: 75 m - Nivel de gravedad: 4 - Encontramos corrugación compacta - Tramo: Km. 2+753 – 2+828

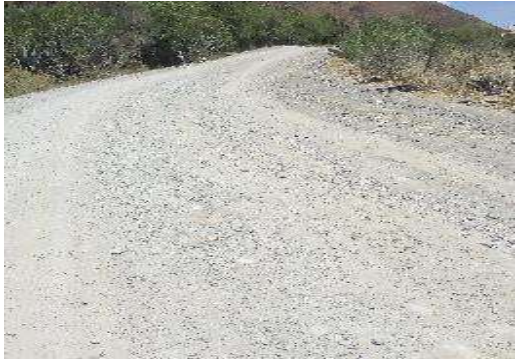
<p>Material suelto</p>	<ul style="list-style-type: none"> - Profundidad: 1.5 cm - Longitud: 82 m - Nivel de gravedad: 2 - Tramo: Km. 2+756 – 2+838

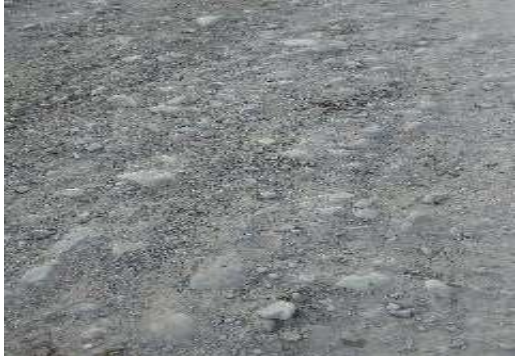
<p>Pedregosidad incrustada</p>	<ul style="list-style-type: none"> - Longitud: 41 m - Nivel de gravedad: 3 - Tramo: Km. 2+774 – 2+815

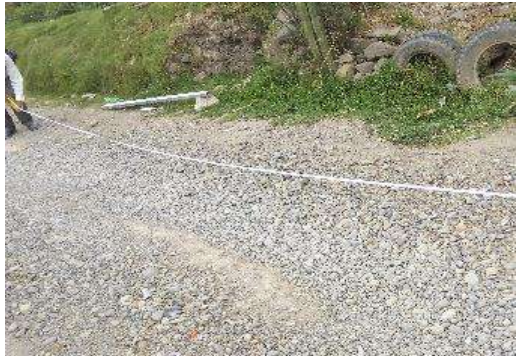
<p>Pedregosidad suelta</p>	<ul style="list-style-type: none"> - Longitud: 75 m - Nivel de gravedad: 5 - Tramo: Km. 2+758 – 2+833

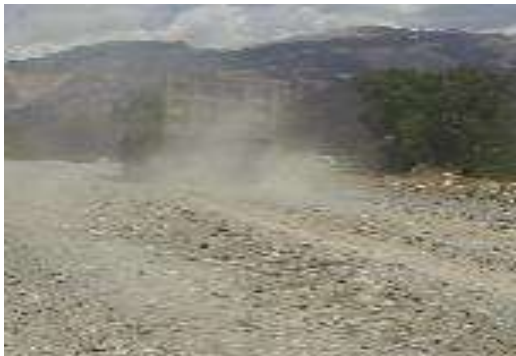
<p>Polvo</p>	<ul style="list-style-type: none"> - Nivel de gravedad: 3

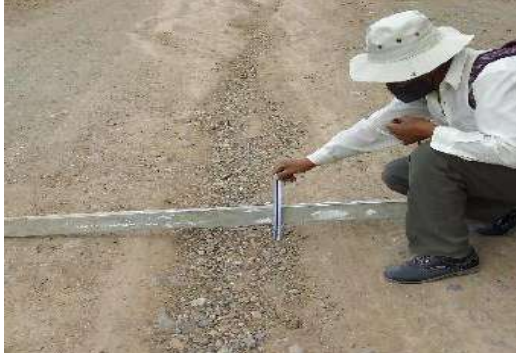
Falla o Deterioro	Descripción	Imagen
<p>Surcos</p>	<ul style="list-style-type: none"> - Profundidad: 6.9 cm - Longitud: 40 m - Ancho: 102 cm - Nivel de gravedad: 5 - Tramo: Km. 3+278 – 3+318

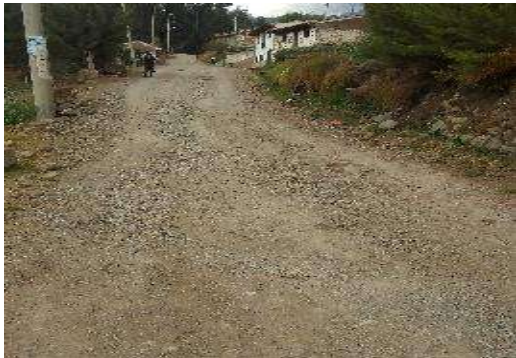
<p>Erosión transversal</p>	<ul style="list-style-type: none"> - Profundidad: 3.2 cm - Longitud: 78 m - Ancho: 65 cm - Nivel de gravedad: 3 - Tramo: Km. 3+245 – 3+323

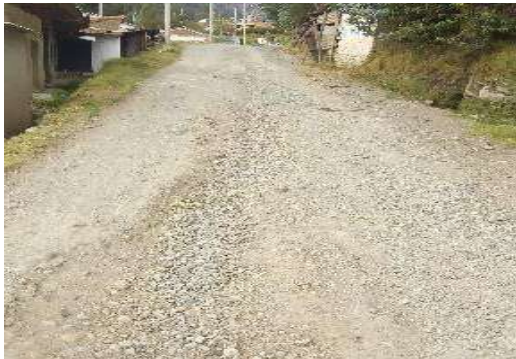
<p>Erosión longitudinal</p>	<ul style="list-style-type: none"> - Profundidad: 5.8 cm - Longitud: 84 m - Ancho: 62 cm - Nivel de gravedad: 4 - Tramo: Km. 3+254 – 3+338

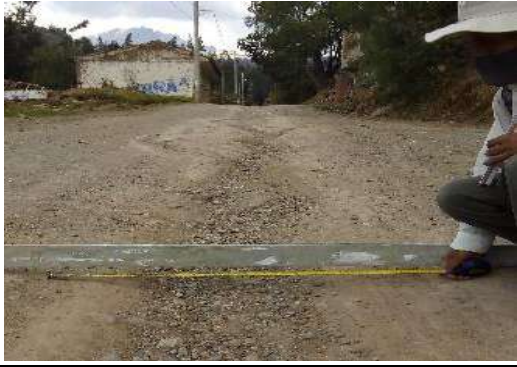
<p>Corrugación</p>	<ul style="list-style-type: none"> - Profundidad: 6.2 cm - Longitud: 83 m - Ancho: 75 cm - Nivel de gravedad: 4 - Tramo: Km. 3+249 – 3+332

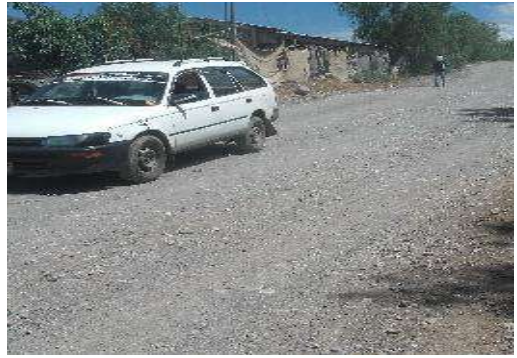
<p>Material suelto</p>	<ul style="list-style-type: none"> - Profundidad: 1.6 cm - Longitud: 90 m - Nivel de gravedad: 2 - Tramo: Km. 3+240 – 3+330

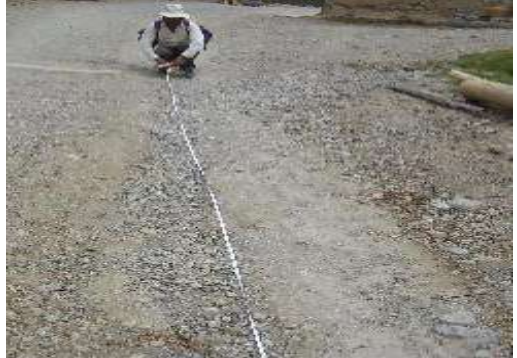
<p>Pedregosidad suelta</p>	<ul style="list-style-type: none"> - Longitud: 57 m - Nivel de gravedad: 3 - Tramo: Km. 3+255 – 3+312

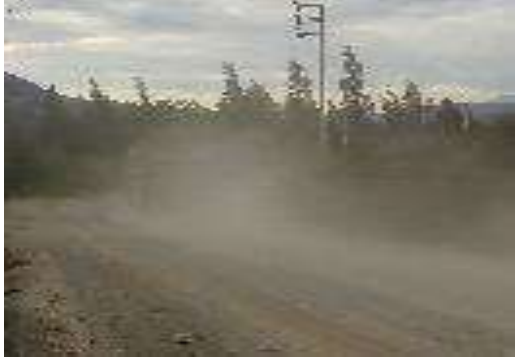
<p>Polvo</p>	<ul style="list-style-type: none"> - Nivel de gravedad: 3

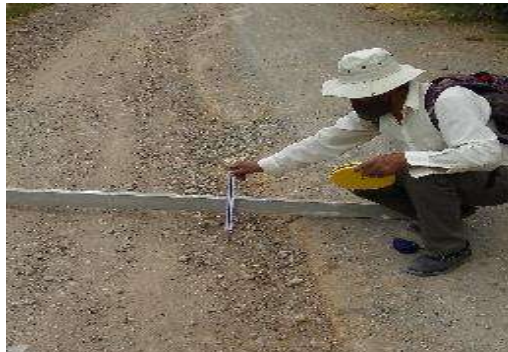
Falla o Deterioro	Descripción	Imagen
<p>Surcos</p>	<ul style="list-style-type: none"> - Profundidad: 8.4 cm - Longitud: 71 m - Ancho: 98 cm - Nivel de gravedad: 5 - Tramo: Km. 5+078 – 5+149

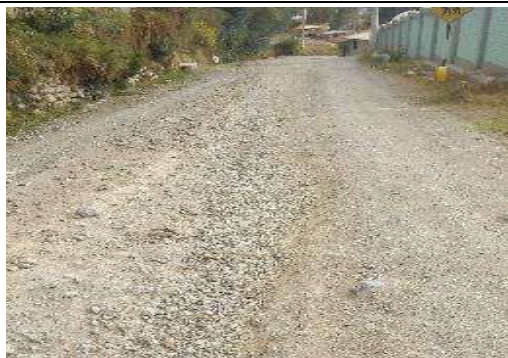
<p>Erosión longitudinal</p>	<ul style="list-style-type: none"> - Profundidad: 5.5 cm - Longitud: 73 m - Ancho: 68 cm - Nivel de gravedad: 4 - Tramo: Km. 5+089 – 5+162

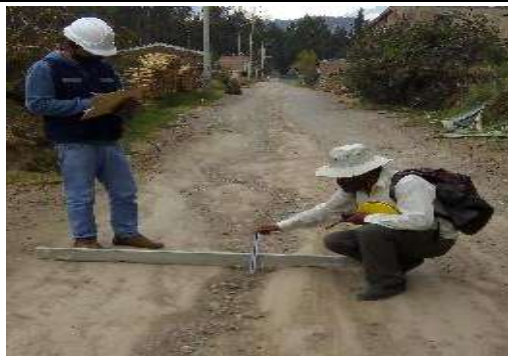
<p>Corrugación</p>	<ul style="list-style-type: none"> - Profundidad: 3.9 cm - Longitud: 86 m - Ancho: 38 cm - Nivel de gravedad: 4 - Encontramos corrugación compacta. - Tramo: Km. 5+084 – 5+170

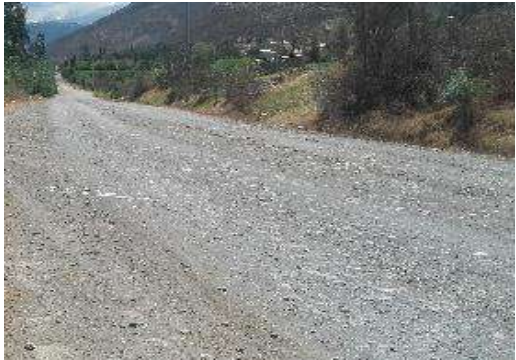
<p>Material suelto</p>	<ul style="list-style-type: none"> - Profundidad: 3.4 cm - Longitud: 75 m - Nivel de gravedad: 3 - Tramo: Km. 5+103 – 5+178

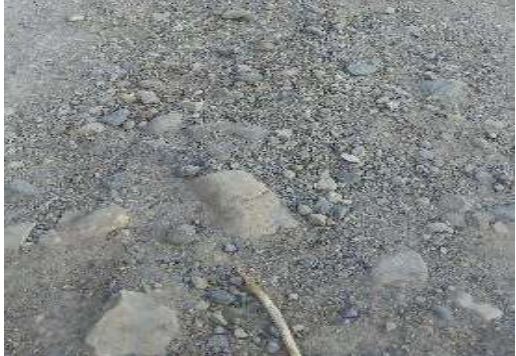
<p>Pedregosidad incrustada</p>	<ul style="list-style-type: none"> - Longitud: 47 m - Nivel de gravedad: 4 - Tramo: Km. 5+095 – 5+142

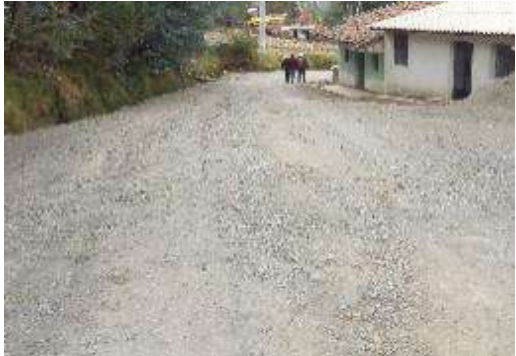
<p>Pedregosidad suelta</p>	<ul style="list-style-type: none"> - Longitud: 77 m - Nivel de gravedad: 3 - Tramo: Km. 5+087 – 5+164

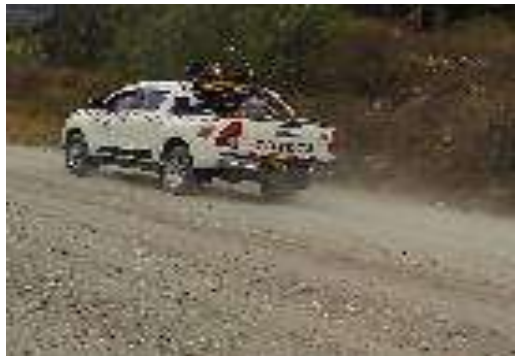
<p>Polvo</p>	<ul style="list-style-type: none"> - Nivel de gravedad: 2

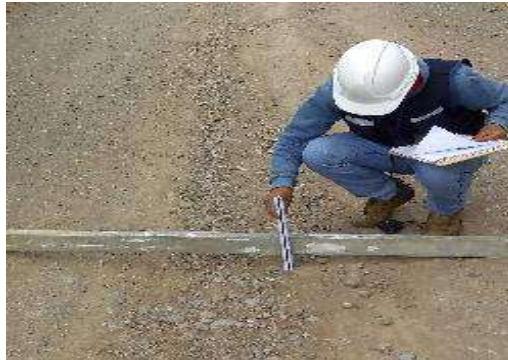
Falla o Deterioro	Descripción	Imagen
<p>Surcos</p>	<ul style="list-style-type: none"> - Profundidad: 8.1 cm - Longitud: 84 m - Ancho: 129 cm - Nivel de gravedad: 5 - Tramo: Km. 5+578 – 5+662

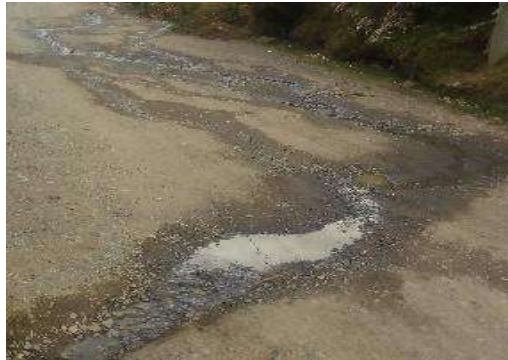
<p>Erosión transversal</p>	<ul style="list-style-type: none"> - Profundidad: 6.2 cm - Longitud: 5.5 m - Ancho: 49 cm - Nivel de gravedad: 5 - Tramo: Km. 5+628 – 5+633.50

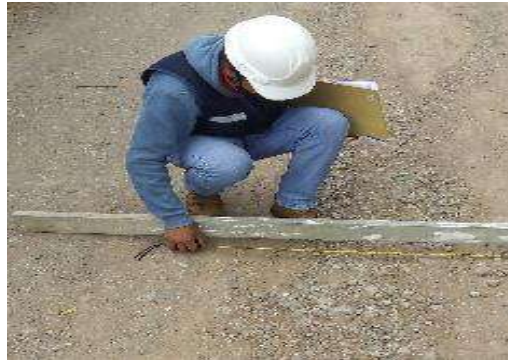
<p>Corrugación</p>	<ul style="list-style-type: none"> - Profundidad: 6.4 cm - Longitud: 76 m - Ancho: 109 cm - Nivel de gravedad: 4 - Encontramos corrugación compacta. - Tramo: Km. 5+588 – 5+664

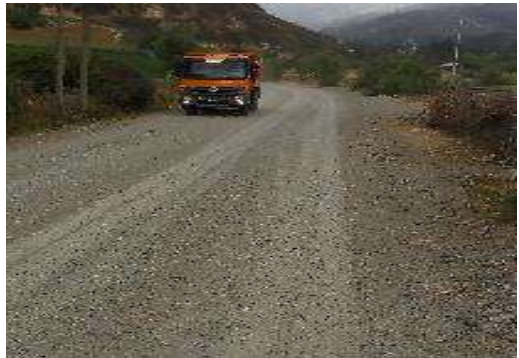
<p>Material suelto</p>	<ul style="list-style-type: none"> - Profundidad: 2.2 cm - Longitud: 51 m - Nivel de gravedad: 3 - Tramo: Km. 5+619 – 5+670

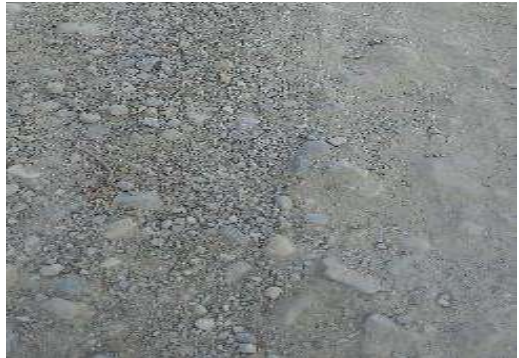
<p>Pedregosidad incrustada</p>	<ul style="list-style-type: none"> - Longitud: 19 m - Nivel de gravedad: 5 - Tramo: Km. 5+643 – 5+662

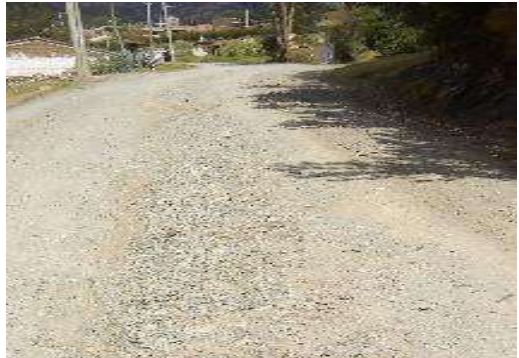
<p>Pedregosidad suelta</p>	<ul style="list-style-type: none"> - Longitud: 66 m - Nivel de gravedad: 3 - Tramo: Km. 5+582 – 5+648

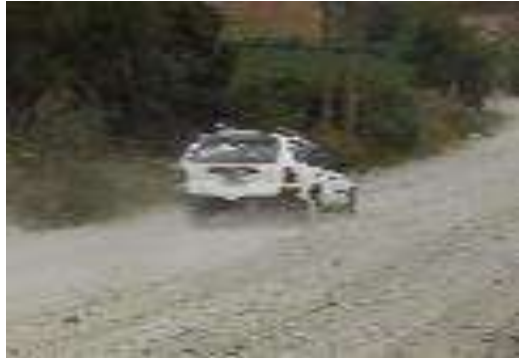
<p>Polvo</p>	<ul style="list-style-type: none"> - Nivel de gravedad: 2

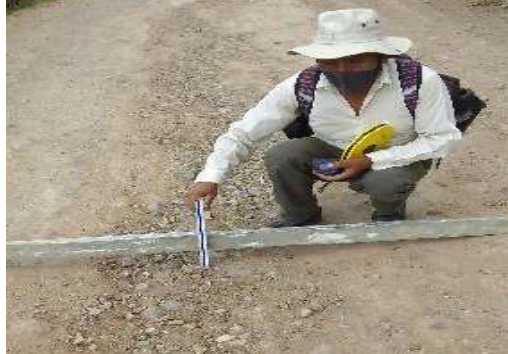
Falla o Deterioro	Descripción	Imagen
<p>Surcos</p>	<ul style="list-style-type: none"> - Profundidad: 10.6 cm - Longitud: 73 m - Ancho: 111 cm - Nivel de gravedad: 5 - Tramo: Km. 6+090 – 6+163

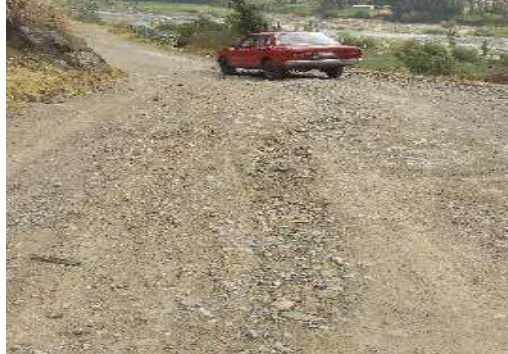
<p>Erosión longitudinal</p>	<ul style="list-style-type: none"> - Profundidad: 5.4 cm - Longitud: 52 - Ancho: 43 cm - Nivel de gravedad: 4 - Tramo: Km. 6+105 – 6+157

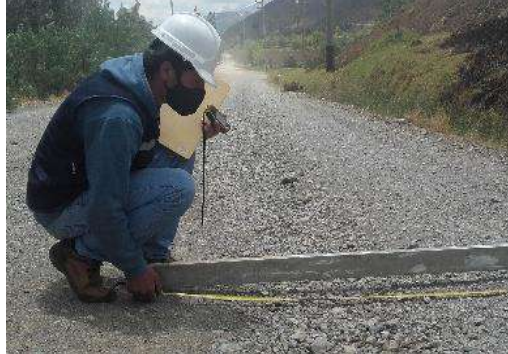
<p>Corrugación</p>	<ul style="list-style-type: none"> - Profundidad: 4.1 cm - Longitud: 64 m - Ancho: 59.2 cm - Nivel de gravedad: 3 - Encontramos corrugación compacta. - Tramo: Km. 6+096 – 6+160

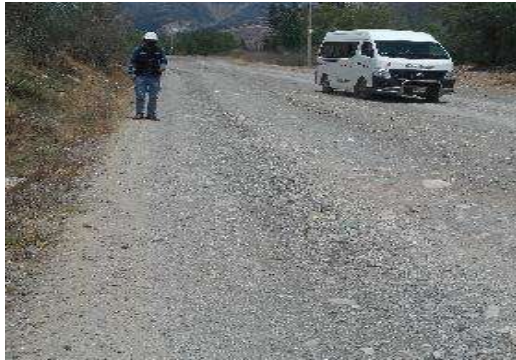
<p>Material suelto</p>	<ul style="list-style-type: none"> - Profundidad: 2.6 cm - Longitud: 88 m - Nivel de gravedad: 3 - Tramo: Km. 6+090 – 6+178

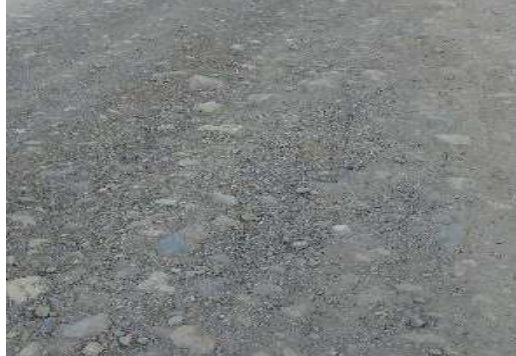
<p>Pedregosidad incrustada</p>	<ul style="list-style-type: none"> - Longitud: 17 m - Nivel de gravedad: 3 - Tramo: Km. 6+150 – 6+167

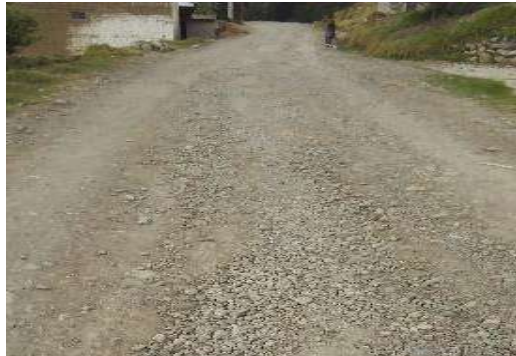
<p>Pedregosidad suelta</p>	<ul style="list-style-type: none"> - Longitud: 43 m - Nivel de gravedad: 3 - Tramo: Km. 6+113 – 6+156

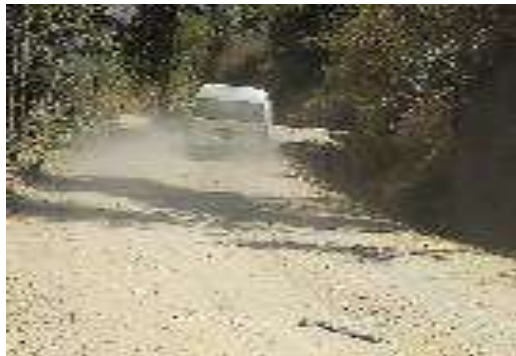
<p>Polvo</p>	<ul style="list-style-type: none"> - Nivel de gravedad: 2
