**UNIVERSIDAD SAN PEDRO  
FACULTAD DE INGENIERÍA  
PROGRAMA DE ESTUDIOS DE INGENIERÍA CIVIL**

**Evaluación de la vulnerabilidad sísmica mediante método del AIS de  
las viviendas informales, en la Urbanización el Carmen – Chimbote -  
2022**

**Tesis para Obtener el Título Profesional de Ingeniero Civil**

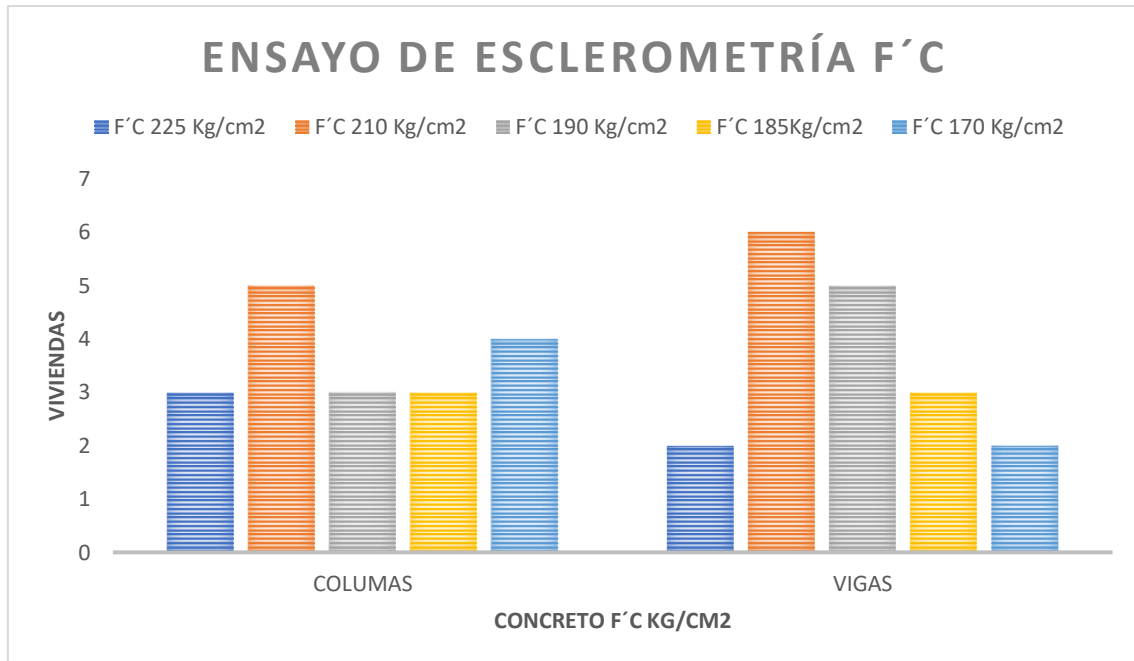
**Figura 37**

**INTERPRETACIÓN:** En la figura 37 de las 18 viviendas analizadas y realizados el ensayo de esclerometria donde se demostró los siguientes resultados de la F´c (RESISTENCIA PROMEDIO) de cada elemento estructural analizado tanto en viga como en columnas en donde se detalla los resultados en columnas 3 viviendas con 255Kg/cm2, 5 viviendas con 210 kg/cm2, 3 viviendas 190 kg/cm2, 3 viviendas 185 kg/cm2, 4 viviendas de 170 kg/cm2. Así mismo se detalla en viga 2 viviendas con 225 kg/cm2, 6 viviendas con 210 kg/cm2, 5 viviendas 190 kg/cm, 3 viviendas 185 kg/cm2, viviendas de 170 kg/cm.

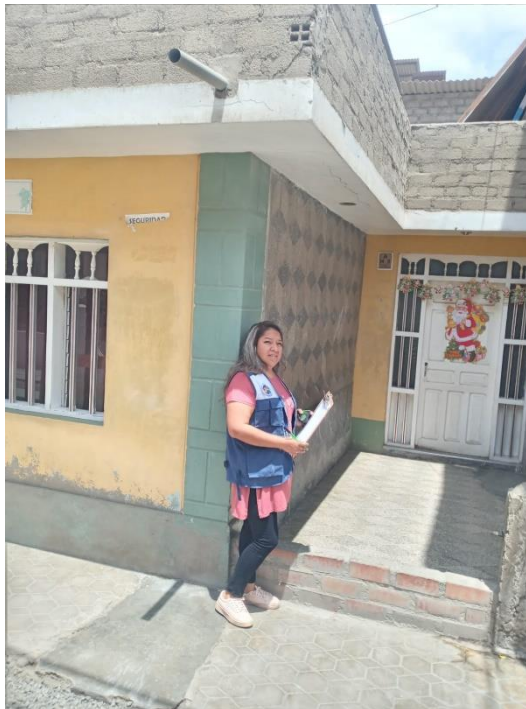
Lugar: Pasaje las pozas Mz 14 Lt 11	URBANIZACIÓN EL CARMEN	N° DE VIVIENDA	2
-------------------------------------	---------------------------	-------------------	---

Resumen General de Información Obtenida - Método del AIS			
Aspectos y/o Componentes	Vulnerabilidad		
	Baja	Media	Alta
<b>1. Aspectos Geométricos</b>			
Irregularidad en Planta de Edificación			X
Cantidad de Muros en ambas (dos) direcciones		X	
Irregularidad en Altura	X		
<b>2. Aspectos Constructivos</b>			
Calidad de Juntas de Pega en Mortero		X	
Tipo y Disposición de las Unidades de Mampostería		X	
Calidad de los Materiales		X	
<b>3. Aspectos Estructurales</b>			
Muros Confinados y Reforzados			X
Detalle de Columna y Vigas de Confinamiento		X	
Vigas de Amarre o Corona			X
Características de las Aberturas	X		
Entrepiso		X	
Amarre de Cubiertas			X
<b>Suelo</b>		X	
<b>Entorno</b>	X		
	Baja	Media	Alta
<b>Calificación de Vulnerabilidad de la Edificación</b>		X

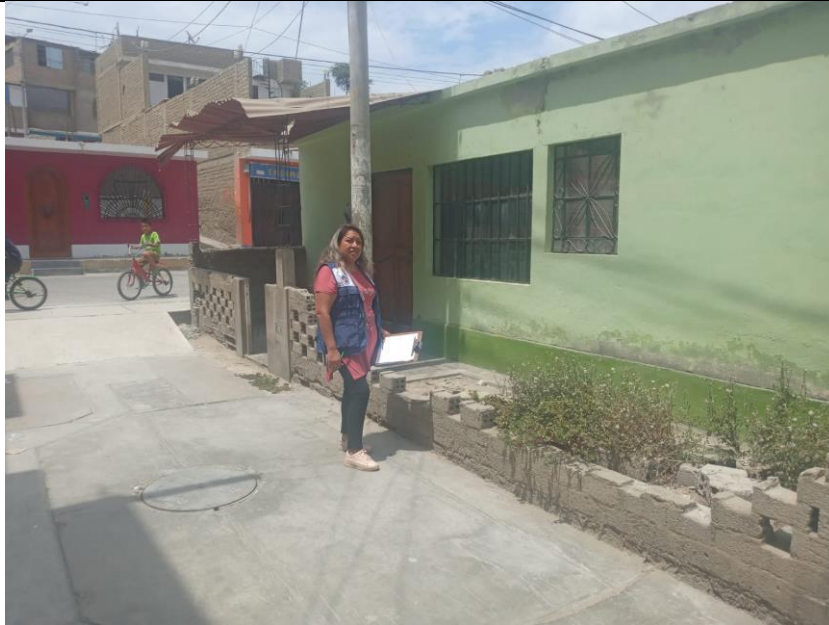
Lugar: Pasaje los claveles Mz 24 Lt 7	URBANIZACIÓN EL CARMEN	Nº DE VIVIENDA	18
---------------------------------------	---------------------------	-------------------	----

Resumen General de Información Obtenida - Método del AIS			
Aspectos y/o Componentes	Vulnerabilidad		
	Baja	Media	Alta
<b>1. Aspectos Geométricos</b>			
Irregularidad en Planta de Edificación			X
Cantidad de Muros en ambas (dos) direcciones		X	
Irregularidad en Altura	X		
<b>2. Aspectos Constructivos</b>			
Calidad de Juntas de Pega en Mortero		X	
Tipo y Disposición de las Unidades de Mampostería	X		
Calidad de los Materiales		X	
<b>3. Aspectos Estructurales</b>			
Muros Confinados y Reforzados		X	
Detalle de Columna y Vigas de Confinamiento		X	
Vigas de Amarre o Corona	X		
Características de las Aberturas		X	
Entrepiso		X	
Amarre de Cubiertas		X	
Suelo		X	
Entorno	X		
	Baja	Media	Alta
<b>Calificación de Vulnerabilidad de la Edificación</b>		X

Los Resultados mostrados y analizados con la inspección técnica y la información corroborada por el propietario, Determinamos mediante el procedimiento del AIS logrado encontrar la vivienda en una vulnerabilidad **MEDIA**.

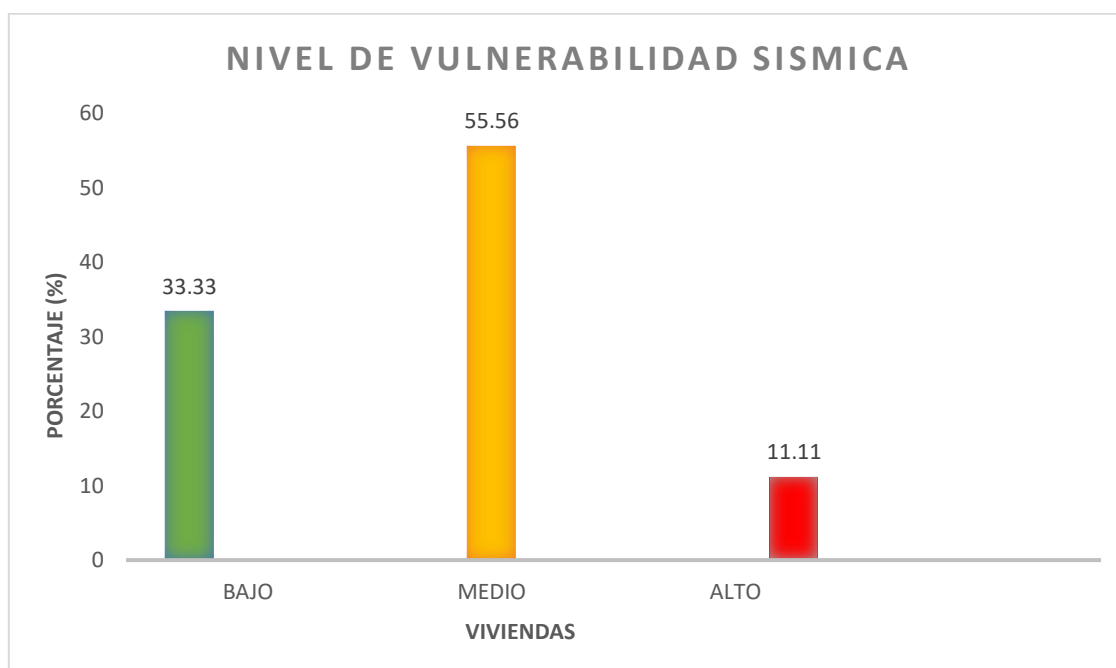
**Figura 38**

*Vulnerabilidad sísmica en sus niveles según el AIS*

**INTERPRETACIÓN:** En la tabla número 5 visualizamos que en las viviendas de la urbanización el Carmen el 33.33% tienen una vulnerabilidad Baja, 55.56% tiene un nivel Medio y el 11.11% tienen un nivel Alto, de acuerdo a las fichas técnicas elaborada por la tesista.

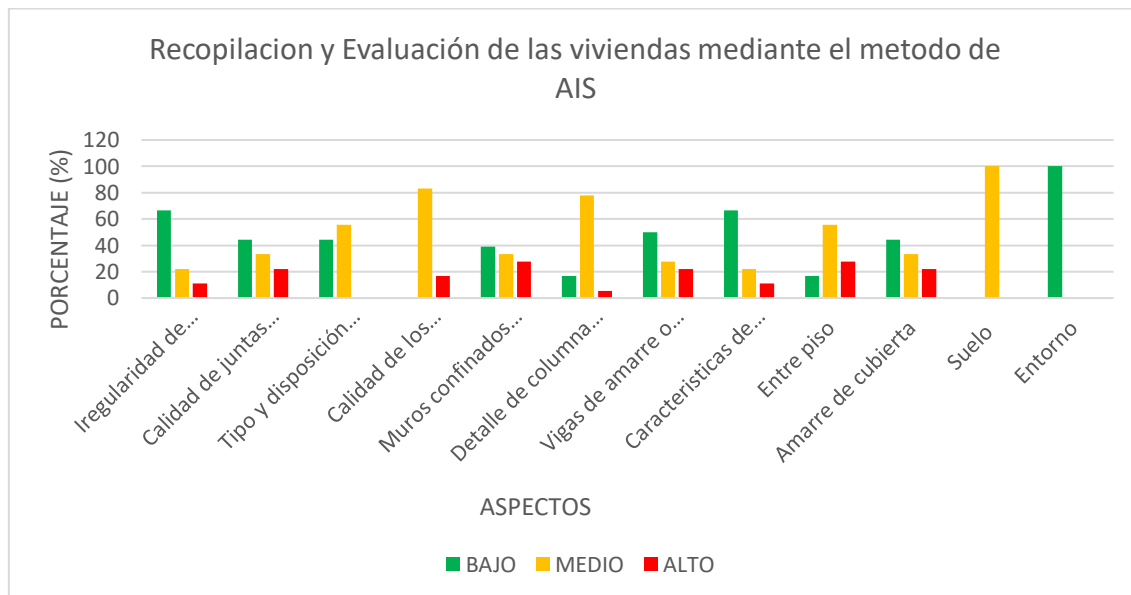
**Figura 39**

*Recopilación y evaluación del método AIS*

**INTERPRETACIÓN:** En la Tabla número 6 se obtuvo mediante el método AIS, irregularidad en altura, en calidad de juntas de pega en mortero, tipo y disposición de las juntas de las unidades de mampostería, calidad de material, muros confinados y reforzados, columna y viga de confinamiento, viga de amarre, entrepiso, amarre de cubierta, se determinó y se detalló estadísticamente.

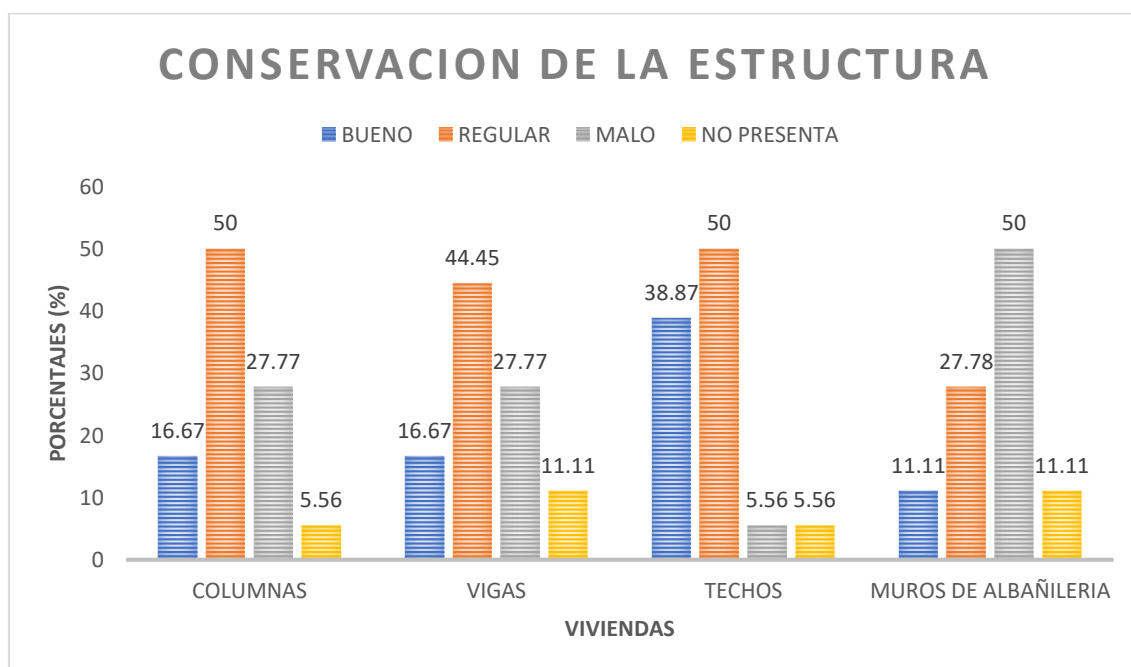
**Figura 40**

*Conservación de las estructuras*

**INTERPRETACIÓN:** En la tabla número 07 se logró obtener que en la conservación de las columnas la cual destaca el estado regular, de igual manera las vigas en la cual también logra resaltar el estado regular, las losas aligeradas se encuentran en un nivel regular, con respecto a los muros de albañilería se tiene un nivel que cave recalcar que es el 50% en estado malo.

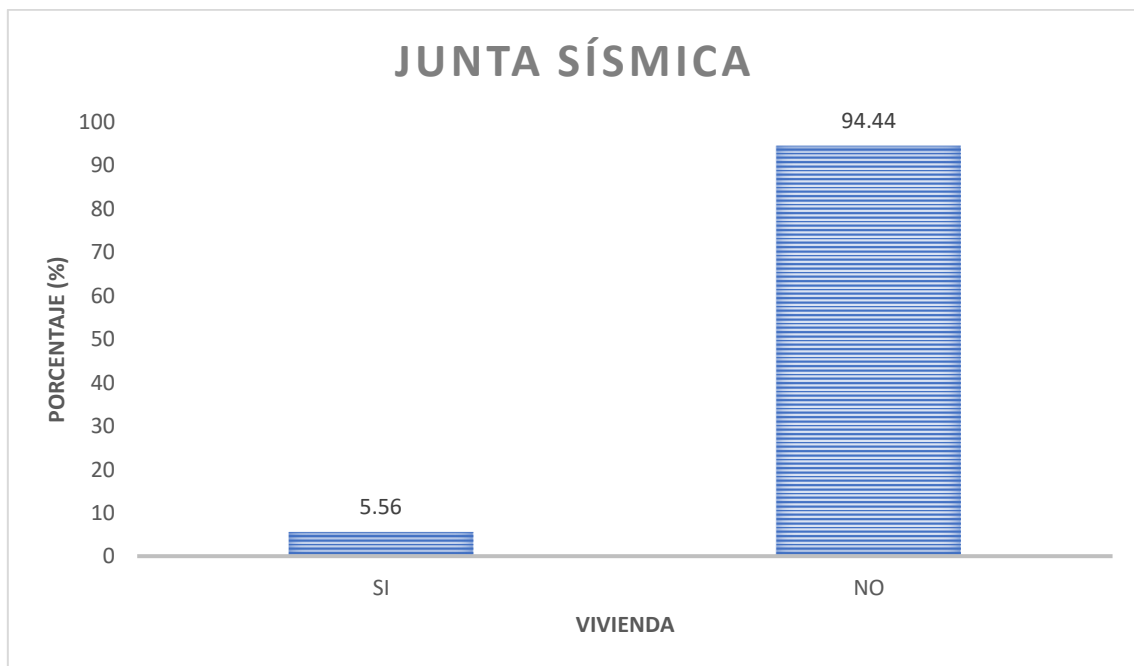
**Figura 41**

*Viviendas con junta sísmica*

**INTERPRETACIÓN:** En la tabla número 8 se obtuvo que la gran parte de la población no cuenta con junta sísmica.

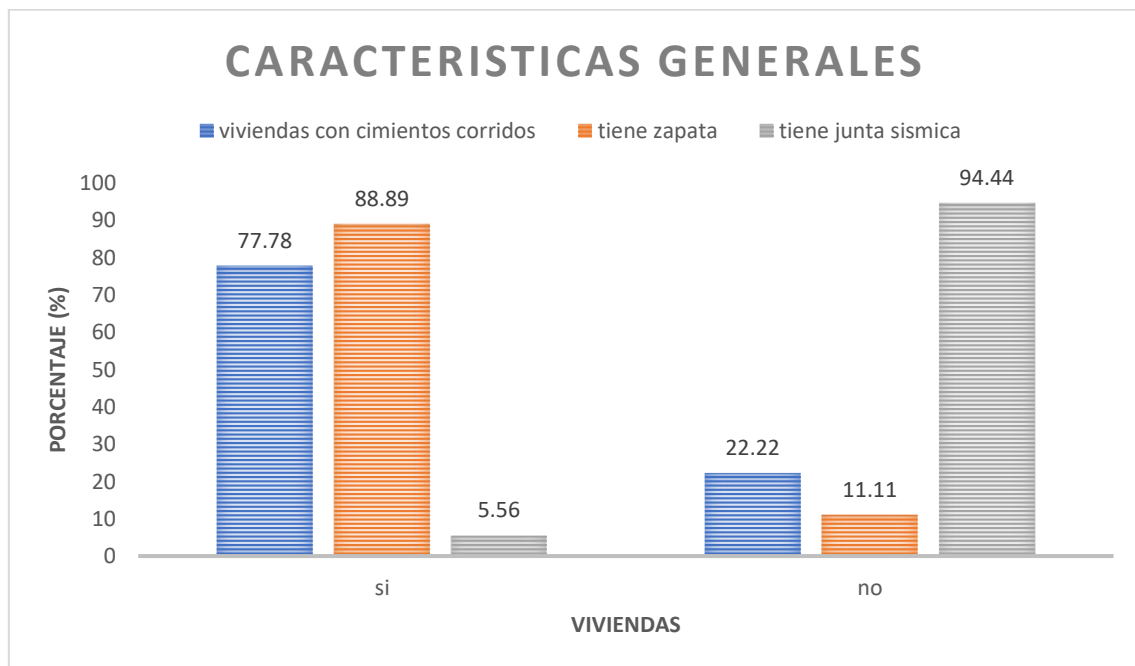
**Figura 42**

*Características Generales*

**INTERPRETACIÓN:** En la tabla número 9 se logró observar que las viviendas encuestadas cuentan con zapatas, cimiento corridos, obteniendo un porcentaje bueno, lo que si se logra recalcar es la falta de junta sísmica entre vivienda y vivienda.

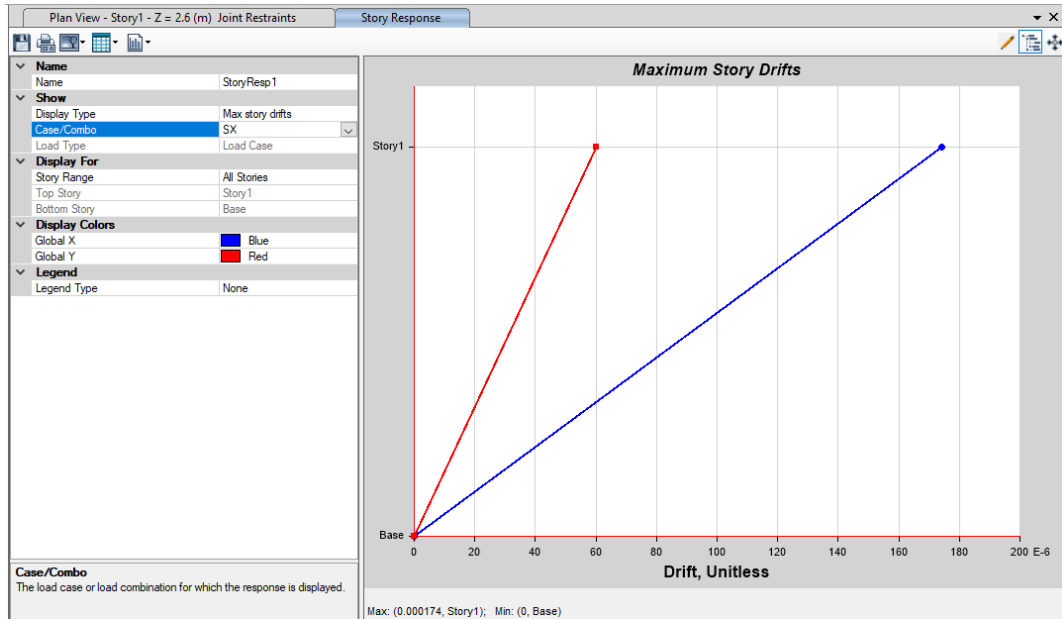
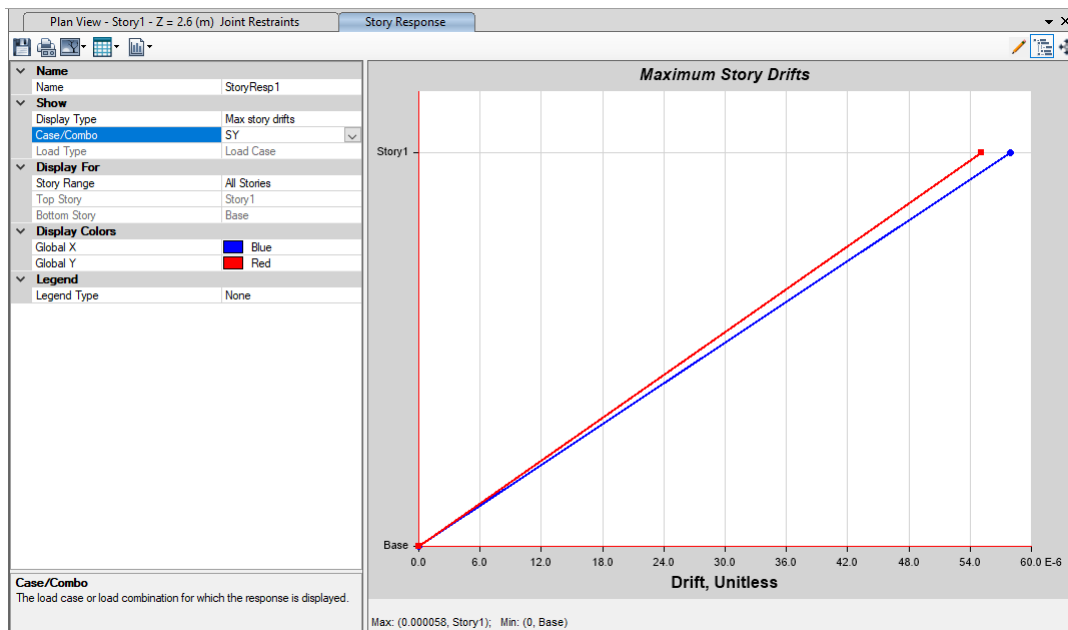
*Cálculos de Derivas en eje X*

*Cálculos de Derivas en eje Y*

- Logramos identificar que según la norma E.030 se permite en edificaciones de albañilería una máxima distorsión, deriva o drift (relación de desplazamiento con altura entre piso de entrepiso) equivalente a 0.005.
- El modelado realizado presenta en el eje X una deriva máxima de 0.000174 y en el eje Y una deriva máxima de 0.000058, siendo en ambos casos mucho menores al máximo permisible; por lo tanto, la edificación cumple con lo estipulado en la norma respecto a los desplazamientos laterales relativos.

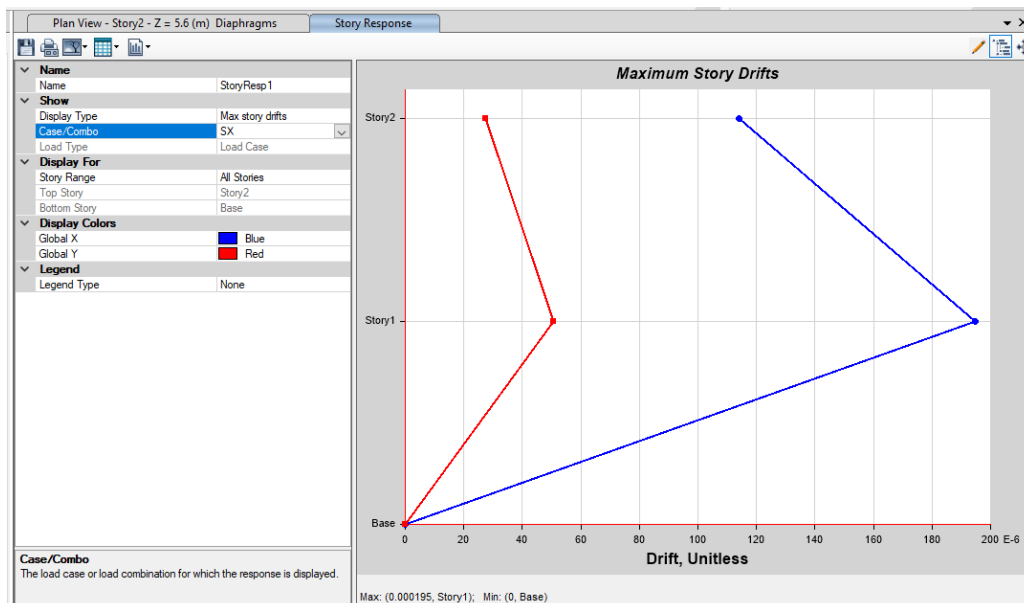
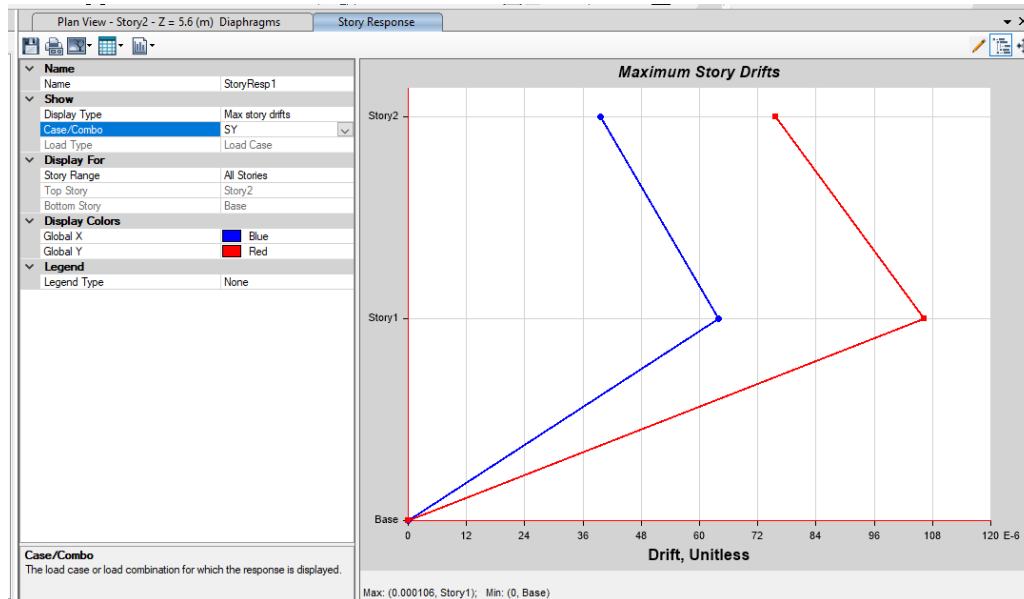
*Cálculos de Derivas en eje X*

*Cálculos de Derivas en eje Y*

- Logramos identificar según la norma E.030 se permite en edificaciones de albañilería una máxima distorsión, deriva o drift (relación de desplazamiento con la altura de entrepiso) equivalente a 0.005.
- El modelado realizado presenta en el eje X una deriva máxima de 0.000195 y en el eje Y una deriva máxima de 0.000106, siendo en ambos casos mucho menores al máximo permisible; por lo tanto, la edificación cumple con lo estipulado en la Normal, respecto a los desplazamientos laterales relativos.

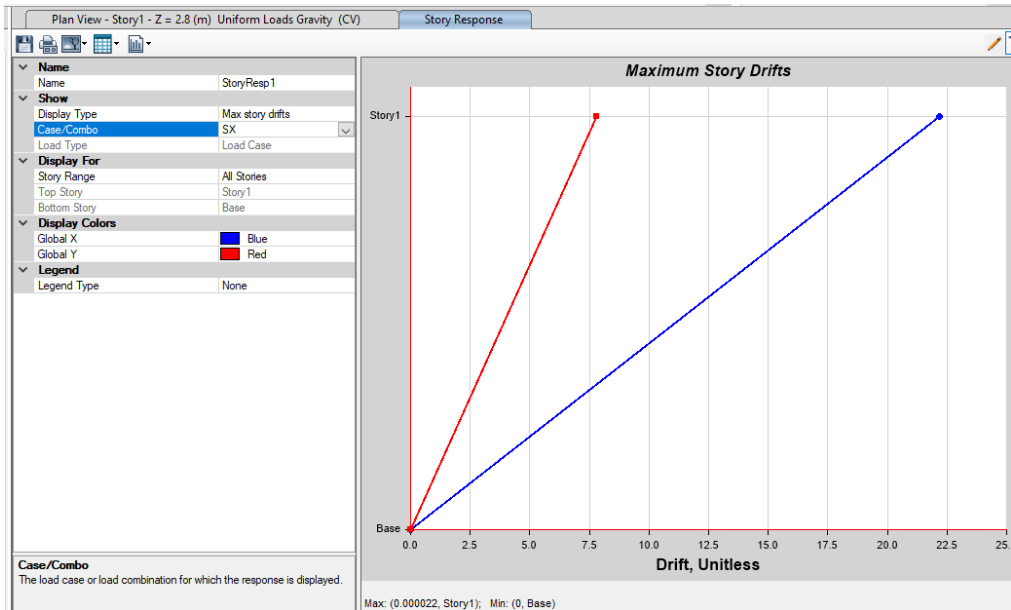
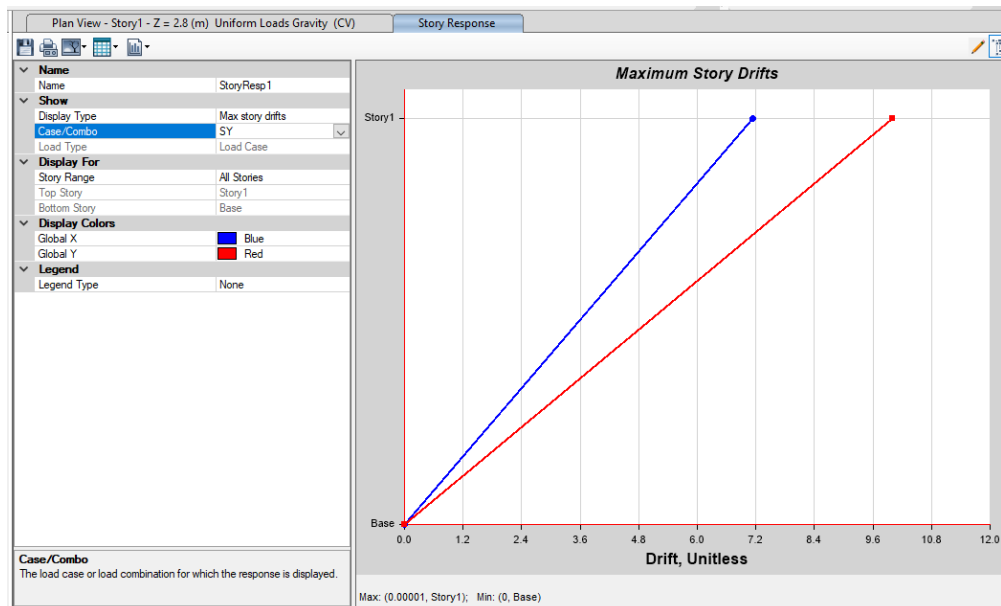
*Cálculos de derivas en eje X*

*Cálculos en derivas en eje Y*

- Logramos identificar que según la norma E.0.30 se permite en edificaciones de albañilería una máxima distorsión, deriva o drift (relación de desplazamiento con la altura de entrepiso) equivalente a 0.005.
- El modelado realizado presenta en el eje X una deriva máxima de 0.000022 y en el eje Y una deriva máxima de 0.00010, siendo en ambos casos mucho menores al máximo permisible; por lo tanto, la edificación cumple con lo estipulado en la Norma, respecto a los desplazamientos laterales relativos.

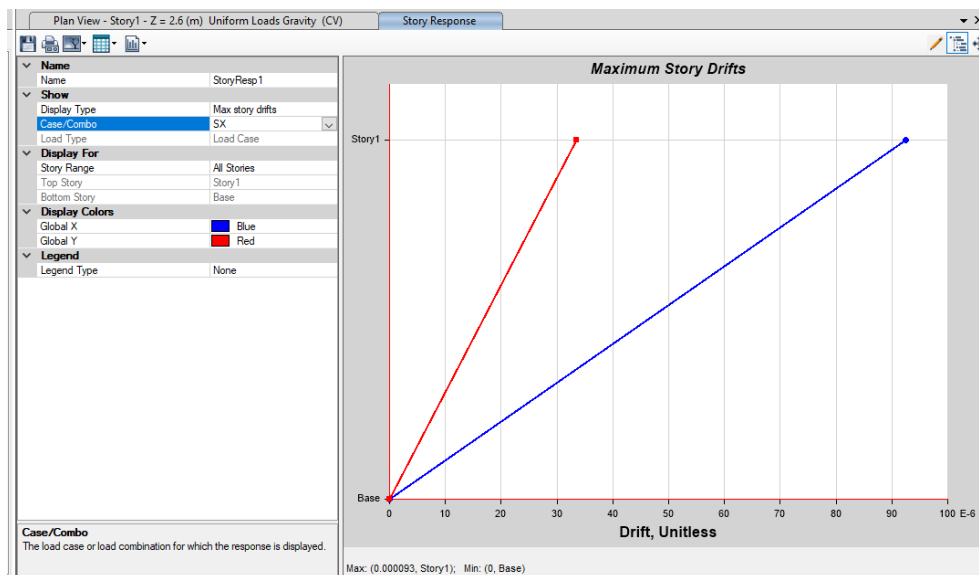
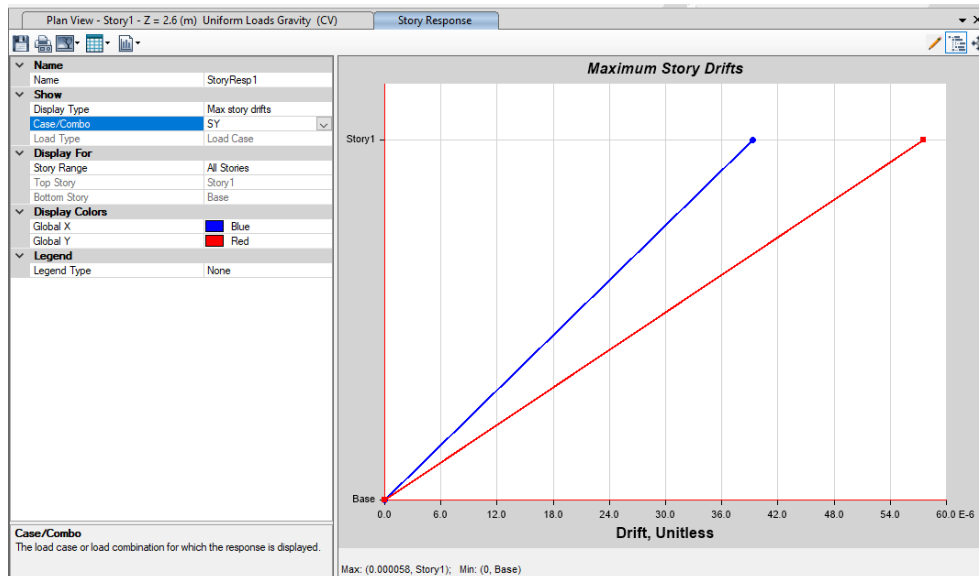
*Cálculo de derivas en eje X*

*Cálculo de derivas en eje Y*

- Logramos identificar que según la norma E.030 se permite en edificaciones de albañilería una máxima distorsión deriva o drift (relación de desplazamiento con la altura de entrepiso) equivalente a 0.005.
- El modelo realizado presenta en el eje X una deriva máxima de 0.000093 y en el eje Y una deriva máxima de 0.000058, siendo en ambos casos mucho menores al máximo permisible; por lo tanto, la edificación cumple con lo estipulado en la Norma, respecto a los desplazamientos laterales relativos.

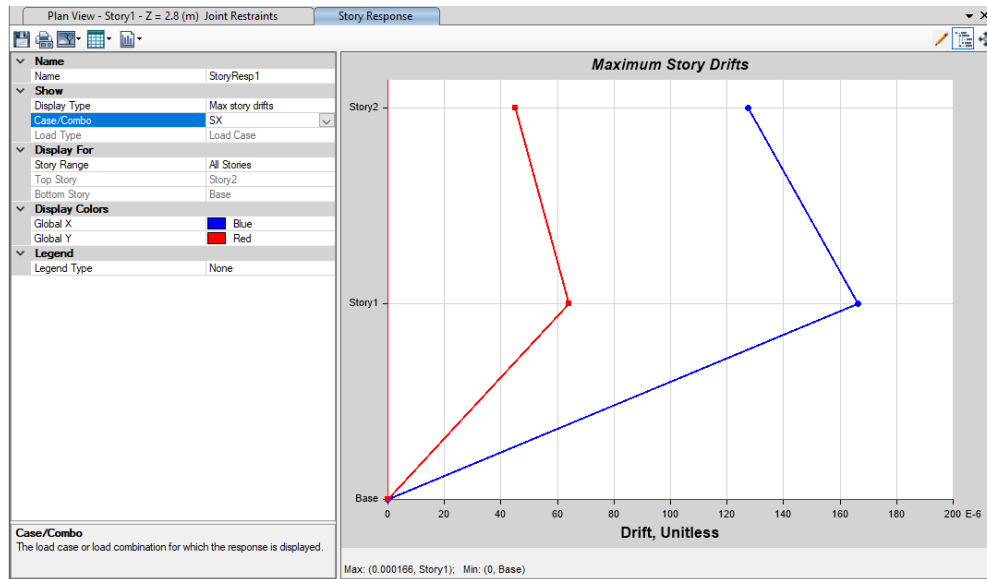
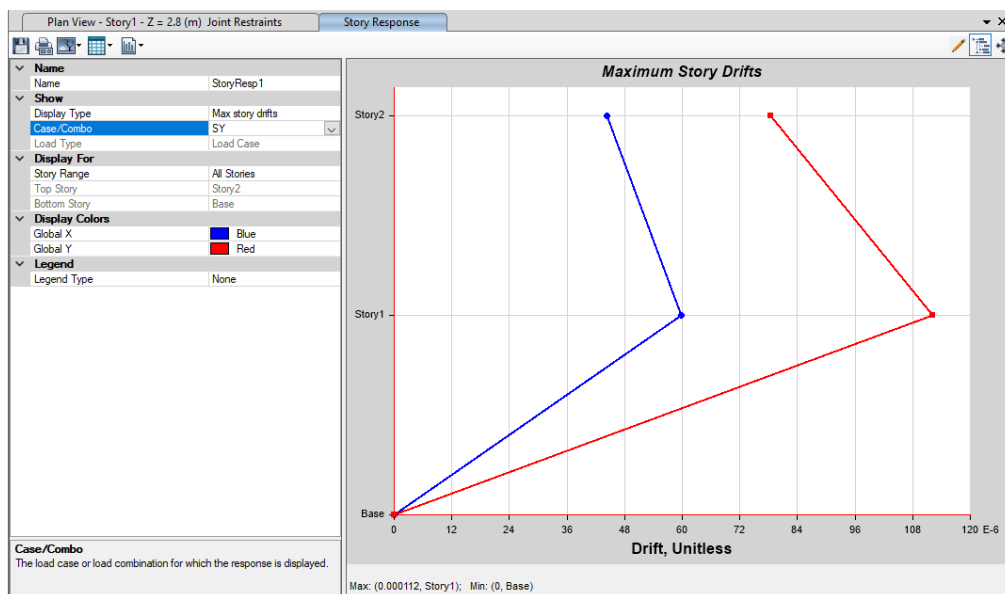
*Cálculo de derivas en eje X*

*Cálculo de derivas en eje Y*

- Logramos identificar según la norma E.030 se permite en edificaciones de albañilería una máxima distorsión, en deriva o drift (relación de desplazamiento con la altura de entrepiso) equivalente a 0.005.
- El modelo realizado presenta en el eje X una deriva máxima de 0.000166 y en el eje Y una deriva máxima de 0.000122, siendo en ambos casos mucho menores al máximo permisible; por lo tanto, la edificación cumple con lo estipulado en la Norma, respecto a los desplazamientos laterales relativos.
