**UNIVERSIDAD SAN PEDRO**

“Evaluación del pavimento rígido mediante el método del PCI en la Av.  
Confraternidad Internacional Oeste, Independencia – Huaraz”

**Tesis para obtener el título profesional de ingeniero civil**

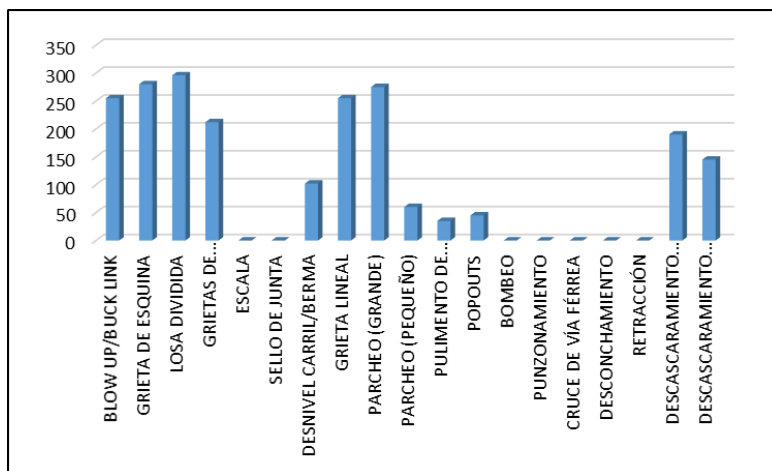
Figura 17

De acuerdo a la Tabla N°08 podemos indicar que el 13.77% de toda la muestra de la Av. Confraternidad Internacional Oeste esta afectada por la falla Losa Dividida, así como el 13.02%, está afectada por la Grieta de esquina y el 12.79% está afectada por el Parcheo (grande). Estas tres patologías están afectando de manera considerable en la Avenida en estudio. Las demás patologías también cuentan con presencia de falla, pero en menor escala. En la figura 17 podemos observar los niveles de afección dentro del pavimento:

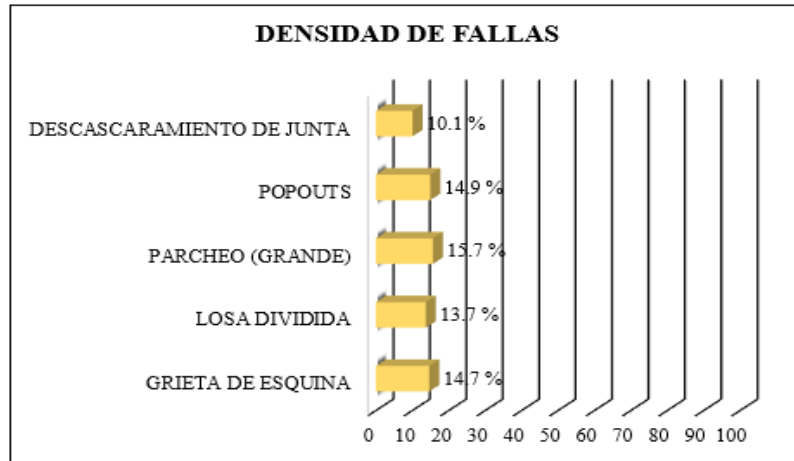
Figura 18

La falla más común de esta unidad de muestra, fue el parcheo (grande) hallando una densidad de 15.7%.

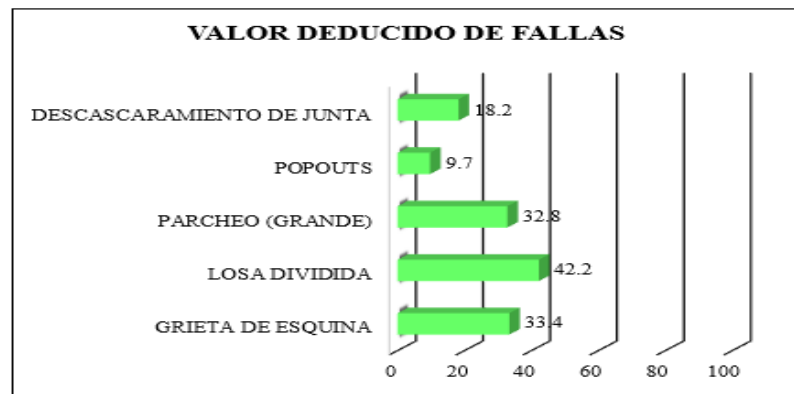
Figura 19

En esta unidad de muestreo, la falla de común incidencia que afectó la estructura del pavimento fue la losa dividida con alta severidad y con un valor deducido igual a 42.2.

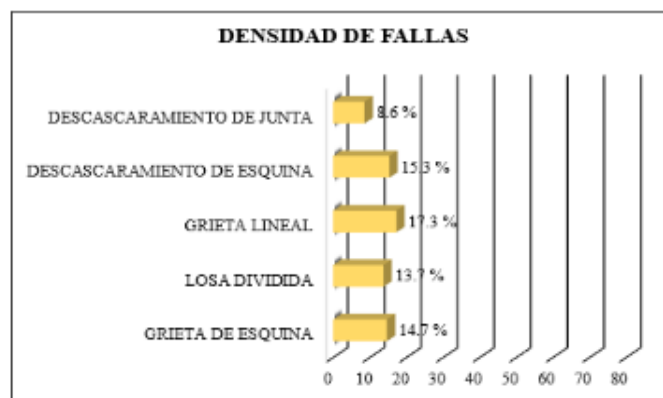
Figura 20

La falla más común hallada en esta unidad de muestra, es grieta lineal hallando una densidad igual a 17.3%.

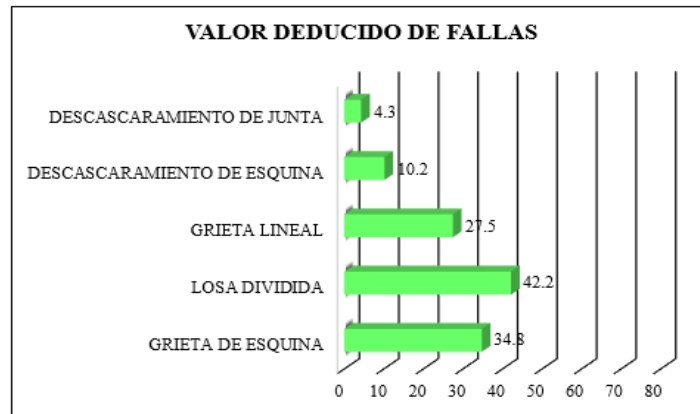
Figura 21

En esta unidad de muestra, la falla más común de patología que afectó la estructura del pavimento fue la losa dividida con alta severidad y con un valor deducido igual a 42.2.

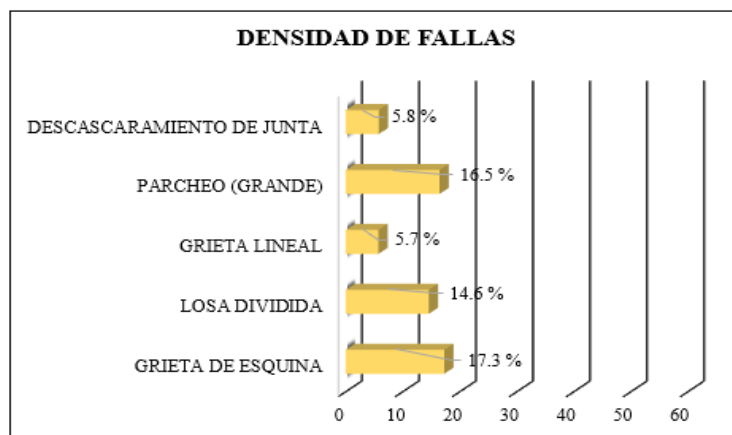
Figura 22

La patología más común de esta unidad de muestra, es grieta de esquina con una densidad igual a 17.3%.

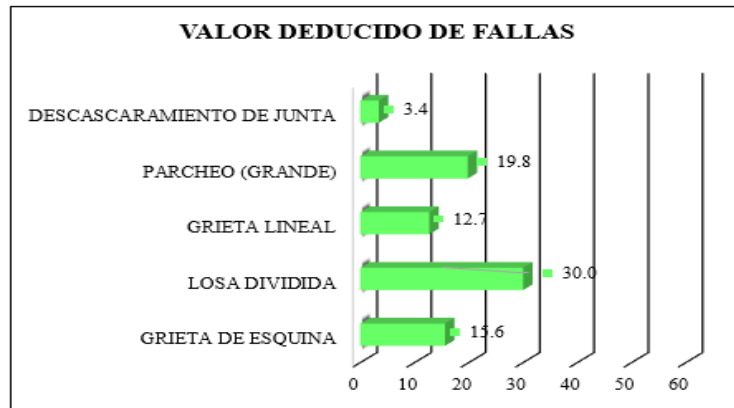
Figura 23

En esta unidad de muestra, la patología más común que afectó la estructura del pavimento fue la losa dividida de media severidad con un valor deducido igual a 30.0.

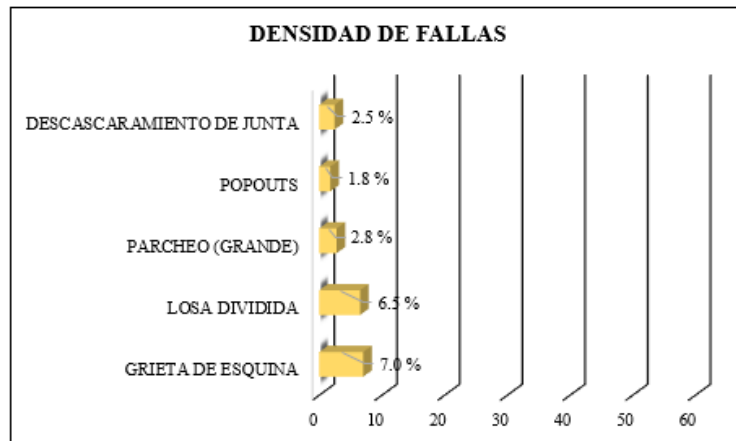
Figura 24

La patología más común de esta unidad de muestra, es el parcheo (grande) con un porcentaje igual a 15.7% de densidad.

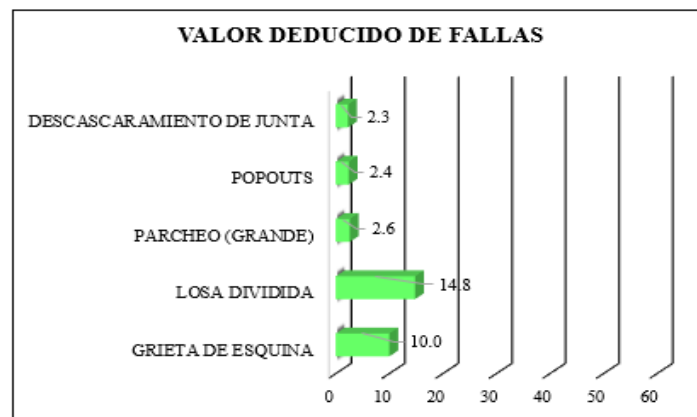
Figura 25

En esta unidad de muestra, la patología más común que afectó la estructura del pavimento fue la losa dividida de alta severidad y 42.2 de valor deducido.

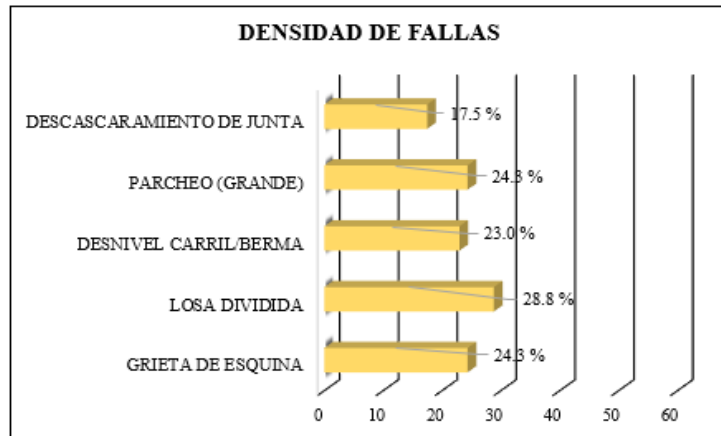
Figura 26

La patología más común de esta unidad de muestra, es el parcheo (grande) con un resultado de 15.7% de densidad.

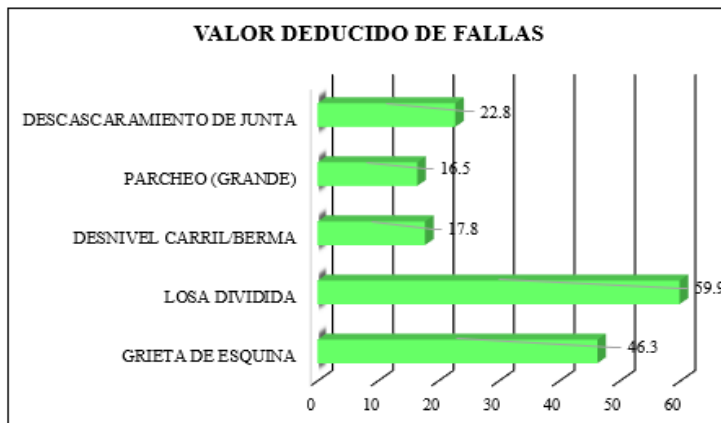
Figura 27

En esta unidad de muestreo, la patología examinada con más frecuencia que afectó la estructura del pavimento fue la losa dividida con una alta severidad y un valor deducido igual a 42.2.

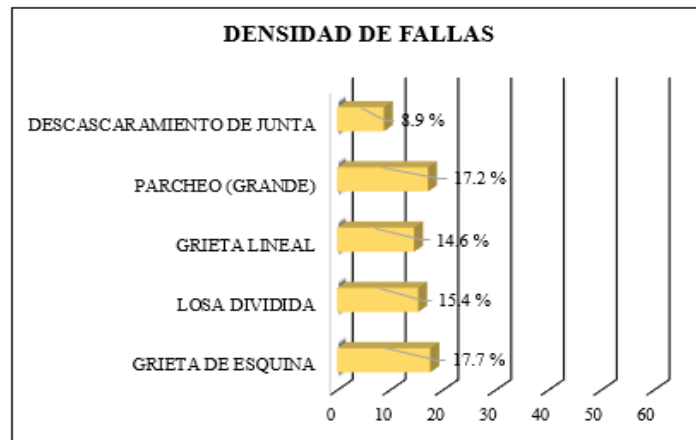
Figura 28

La patología más común de esta unidad de muestra, es la grieta de esquina con un resultado de 17.7% de densidad.

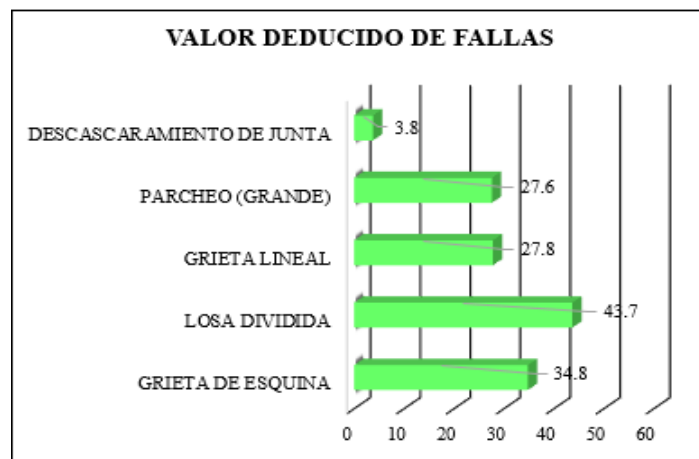
Figura 29

En esta unidad de muestra, la patología con más repeticiones que afectó la estructura del pavimento fue la losa dividida con una alta severidad igual a 43.7 de valor deducido.

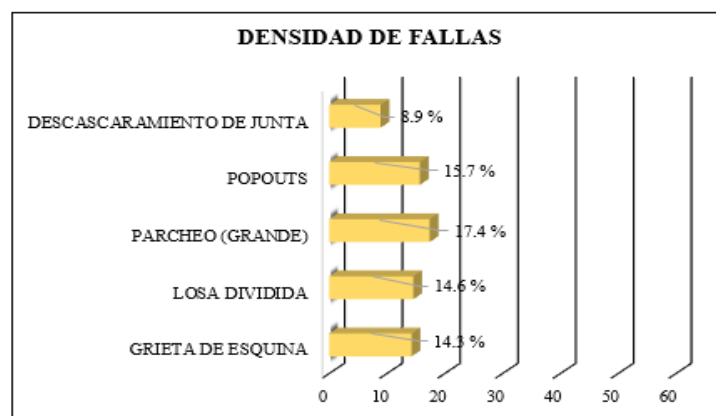
Figura 30

La patología que se presenta con mayor frecuencia de esta unidad de muestra, es el parcheo (grande) con un valor de 17.4% de densidad.

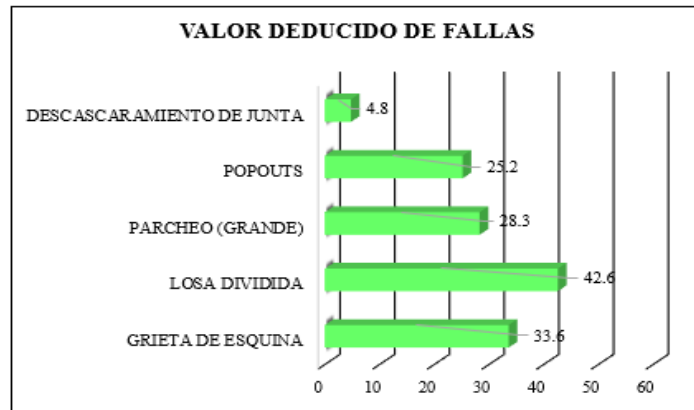
Figura 31

En esta unidad de muestra, la patología que cuenta con más repeticiones que afectó la estructura del pavimento fue la losa dividida con una alta severidad de 42.6 de valor deducido.

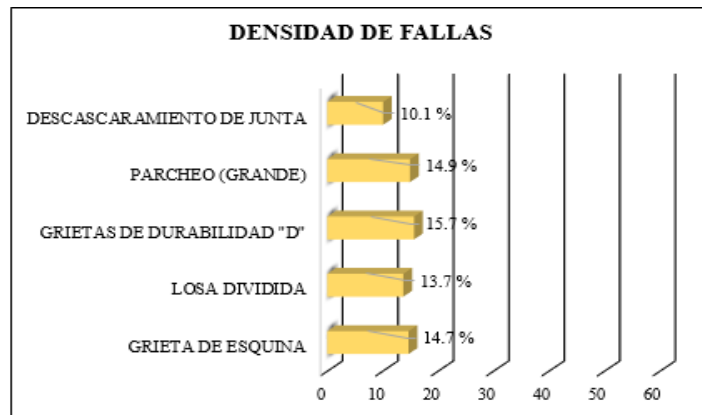
Figura 32

La patología con más frecuencia de esta unidad de muestra, es grietas de durabilidad “D”, con un valor de 15.7% de densidad.

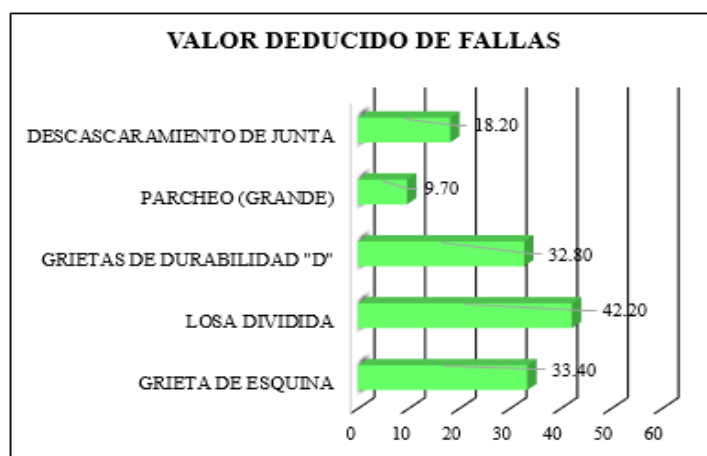
Figura 33

En esta unidad de muestreo, la patología con más repeticiones que afectó la estructura del pavimento fue la losa dividida con una alta severidad de 42.2 de valor deducido.

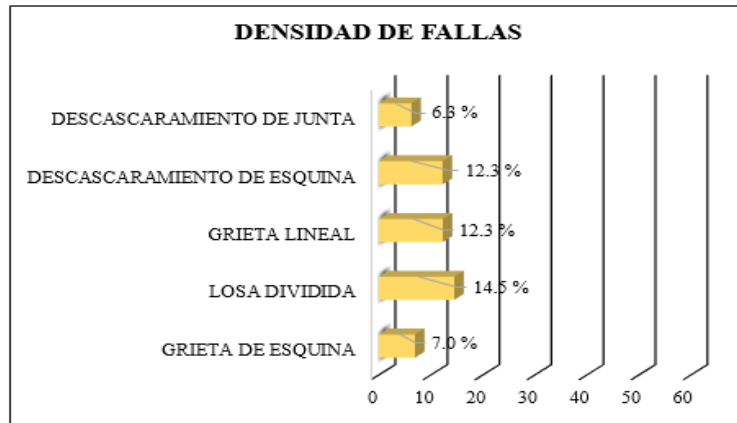
Figura 34

La patología más frecuente de esta unidad de muestra, es la losa dividida con un 14.5% de densidad.

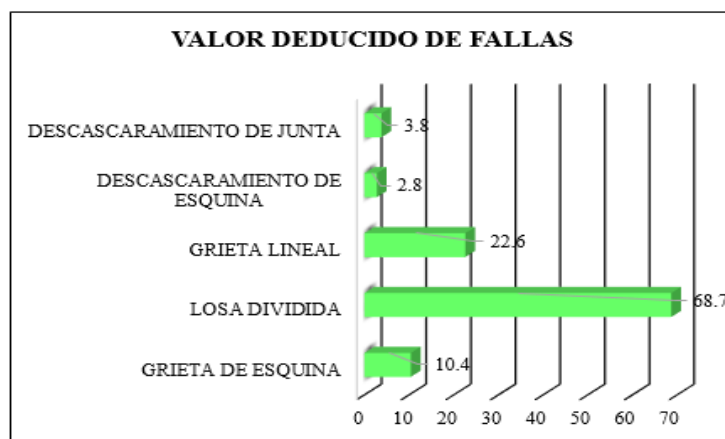
Figura 35

En esta unidad de muestreo, la patología con mayor frecuencia que afectó la estructura del pavimento fue la losa dividida con una alta severidad de 68.7 de valor deducido.

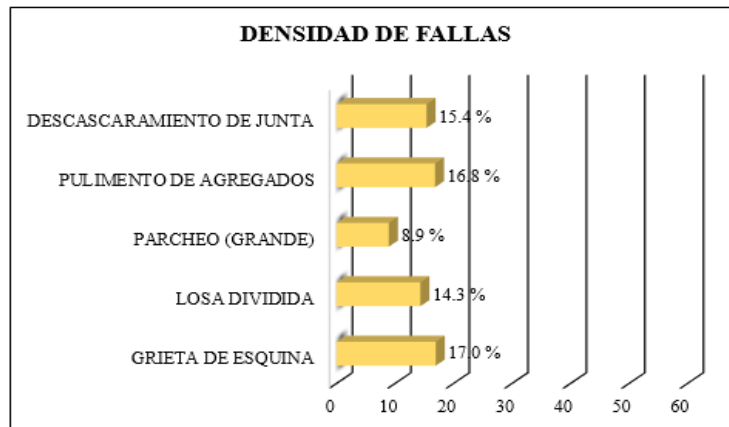
Figura 36

La patología con más frecuencia de repeticiones de unidad de muestra, es grieta de esquina con un valor de 17.0% de densidad.

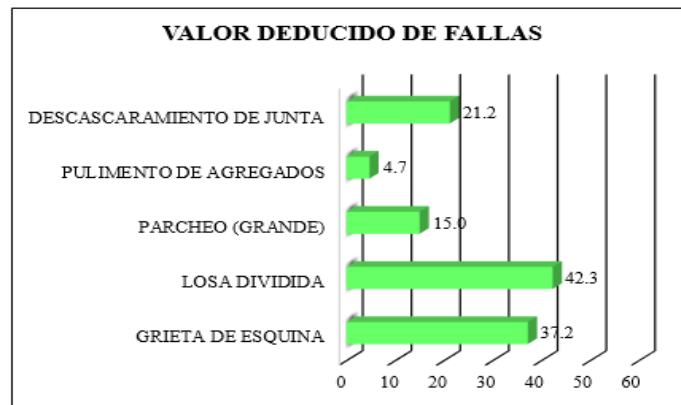
Figura 37

En esta unidad de muestra, la patología con mayor frecuencia de repeticiones que afectó la estructura del pavimento fue la losa dividida con una alta severidad de 42.3 de valor deducido.

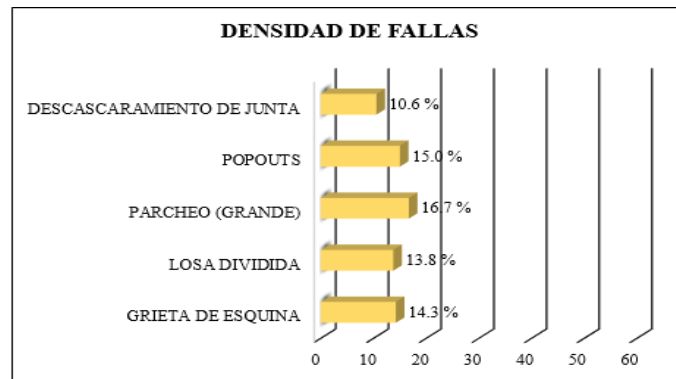
Figura 38

Las patologías con más frecuencia de veces repetida de esta unidad de muestra, es el parcheo (grande) de 15.7% de densidad.

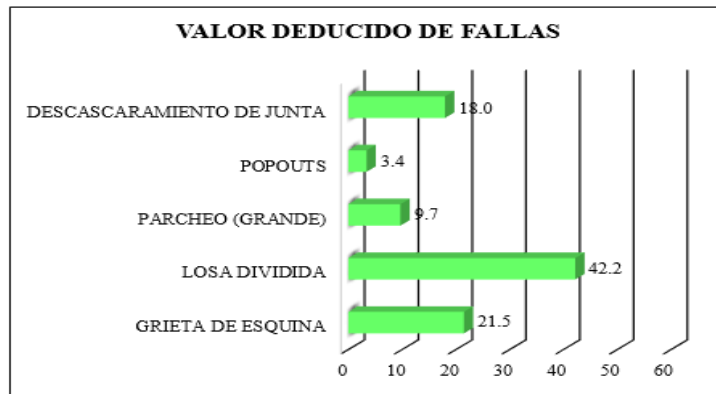
Figura 39

En esta unidad de muestra, la patología con más repeticiones que afectó la estructura del pavimento fue la losa dividida con una alta severidad de 42.2 de valor deducido.

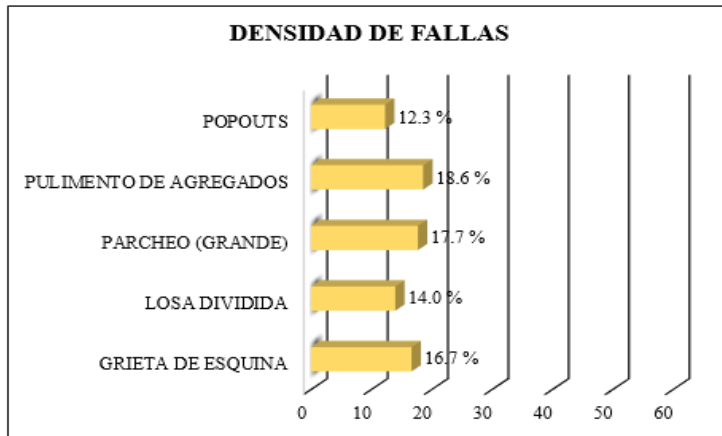
Figura 40

La patología con mayor frecuencia de esta unidad de muestra, es pulimento de agregados con un valor de 18.6% de densidad.

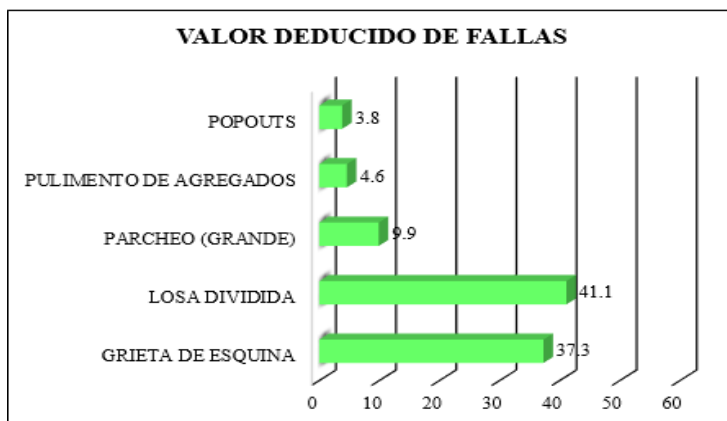
Figura 41

En esta unidad de muestra, la patología que cuenta con más repeticiones que afectó la estructura del pavimento fue la losa dividida de alta severidad de 41.1 de valor deducido.

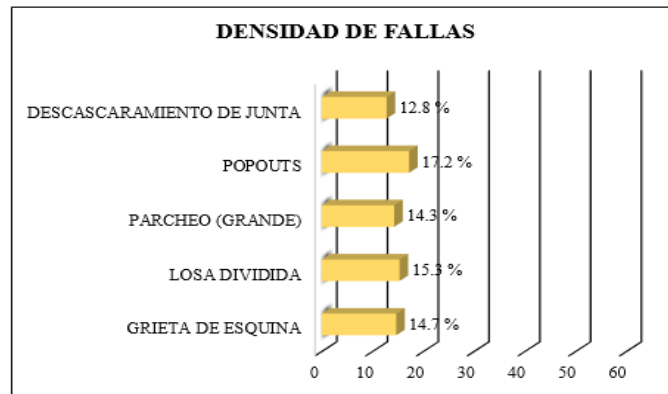
Figura 42

La patología que más se repite en esta unidad de muestra, es el popouts con un valor de 17.2% de densidad.

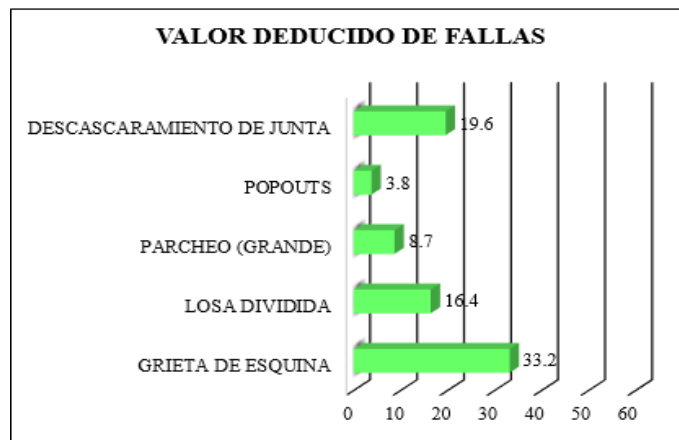
Figura 43

En esta unidad de muestra, la patología que tiene mayor frecuencia que afectó la estructura del pavimento fue la grieta de esquina de alta severidad de 33.2 de valor deducido.

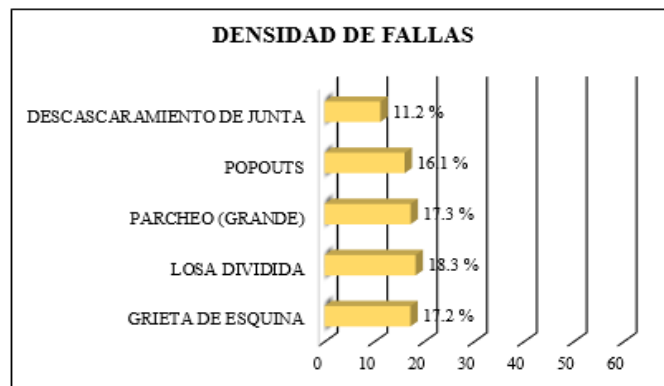
Figura 44

La patología con más frecuencia de esta unidad de muestra, es losa dividida con un valor de 18.3% de densidad.

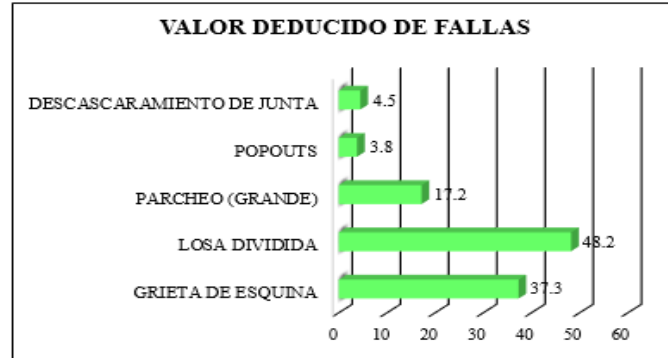
Figura 45

En esta unidad de muestra, la patología que más se repite que afectó la estructura del pavimento fue la losa dividida con una alta severidad de 48.2 de valor deducido.

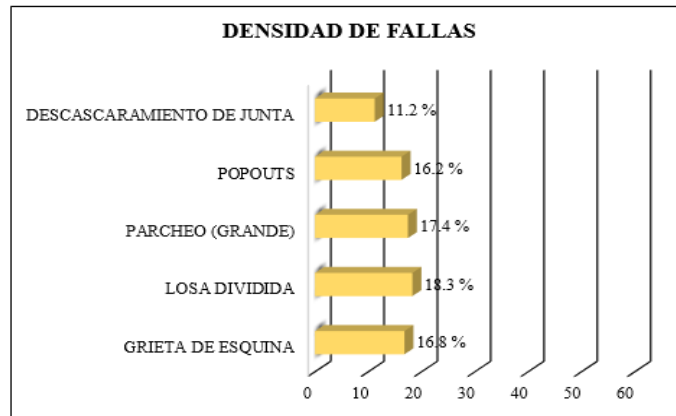
Figura 46

La patología con más repeticiones de muestra, es losa dividida con un valor de 18.3% de densidad.

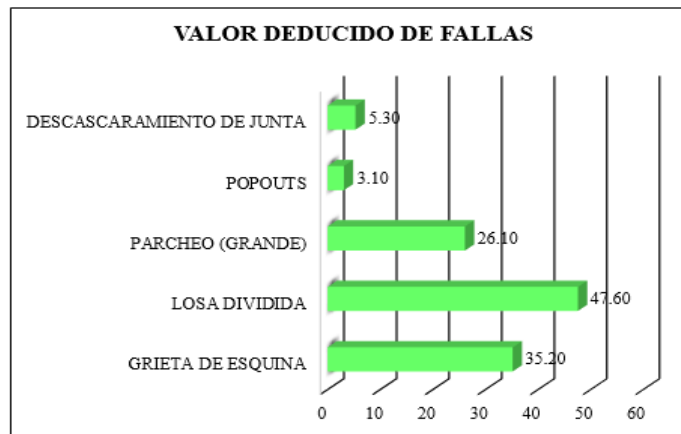
Figura 47

En esta unidad de muestra, la patología con más repeticiones que afectó la estructura del pavimento fue la losa dividida de alta severidad de 47.6 de valor deducido.

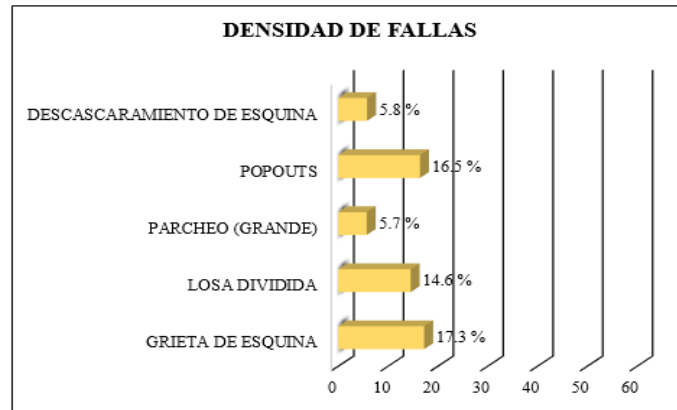
Figura 48

La patología con más repeticiones de esta unidad de muestra, es grieta de esquina con un valor de 17.3% de densidad.

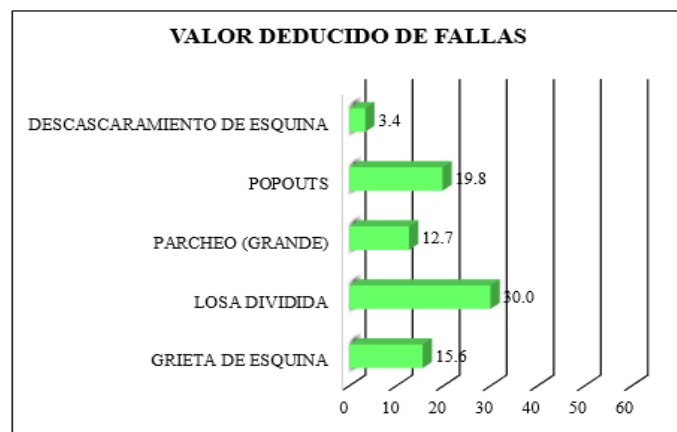
Figura 49

En esta unidad de muestra, la patología con más repeticiones que afectó la estructura del pavimento fue la losa dividida de alta severidad con 30.0 de valor deducido.

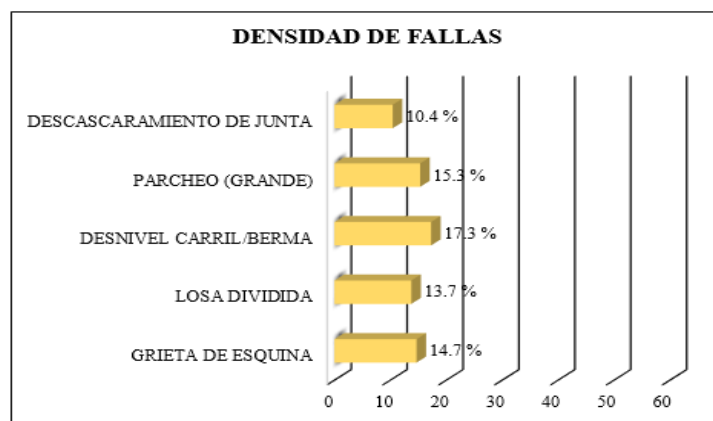
Figura 50

La patología con más repeticiones de esta unidad de muestra, es el desnivel carril/berma con un valor de 17.3% de densidad.

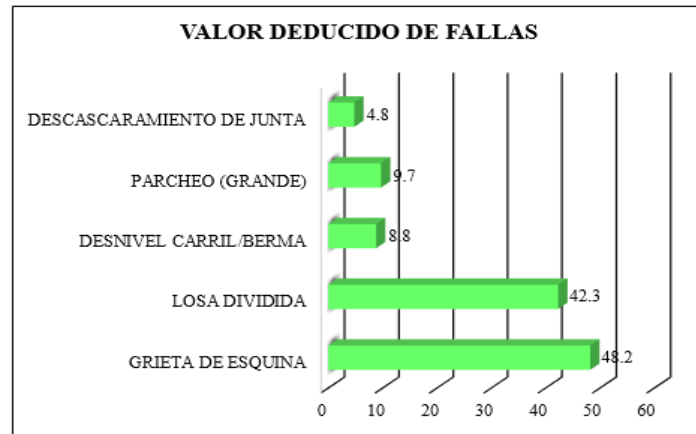
Figura 51

En esta unidad de muestra, la patología con más frecuencia que afectó la estructura del pavimento fue grieta de esquina de alta severidad con 48.2 de valor deducido.

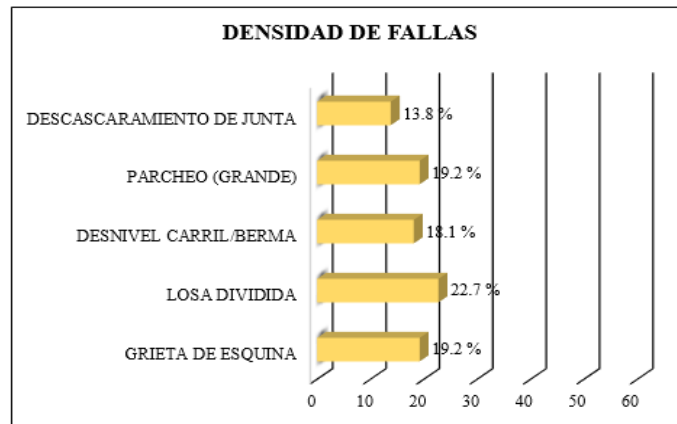
Figura 52

La patología con más repeticiones de esta unidad de muestra, es losa dividida con un valor de 22.7% de densidad.

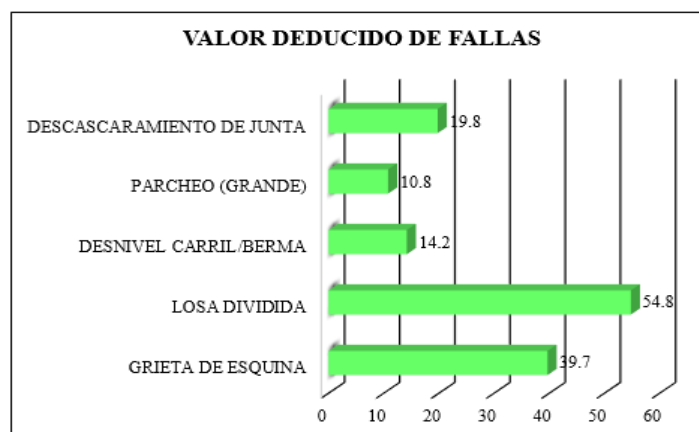
Figura 53

En esta unidad de muestra, la patología con más repeticiones que afectó la estructura del pavimento fue la losa dividida de alta severidad con 54.8 de valor deducido.

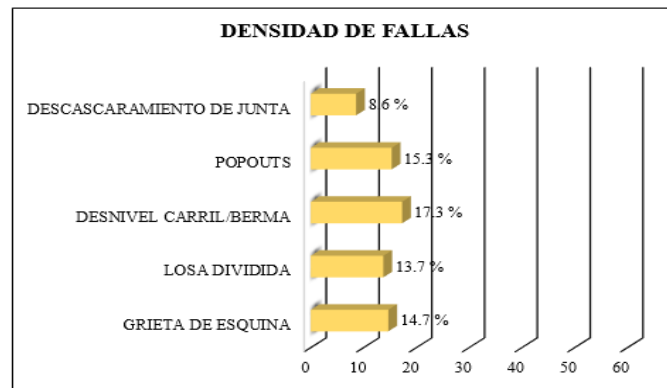
Figura 54

La patología que posee más repeticiones de esta unidad de muestra, es el desnivel carril/berma con un valor de 17.3% de densidad.

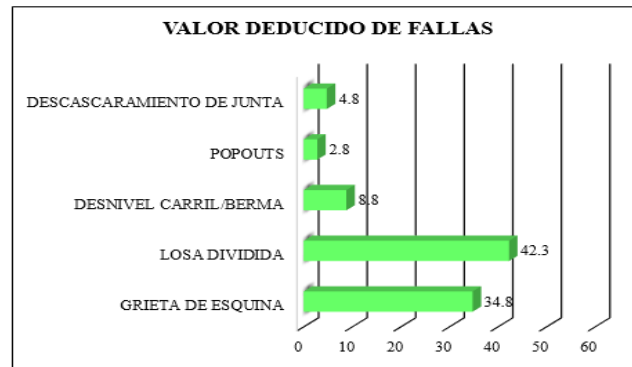
Figura 55

En esta unidad de muestra, la patología con más repeticiones que afectó la estructura del pavimento fue la losa dividida con alta severidad de 42.3 de valor deducido.

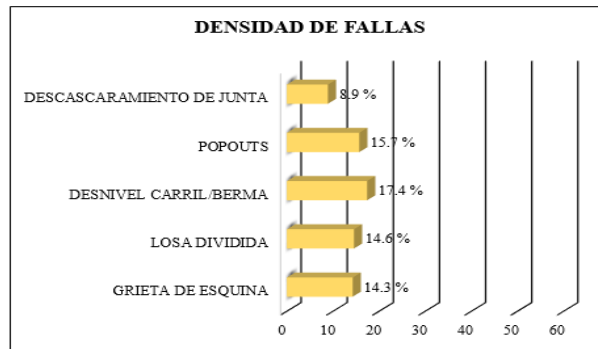
Figura 56

La patología con más repeticiones de esta unidad de muestra, es el desnivel carril/berma con un valor de 17.4% de densidad.

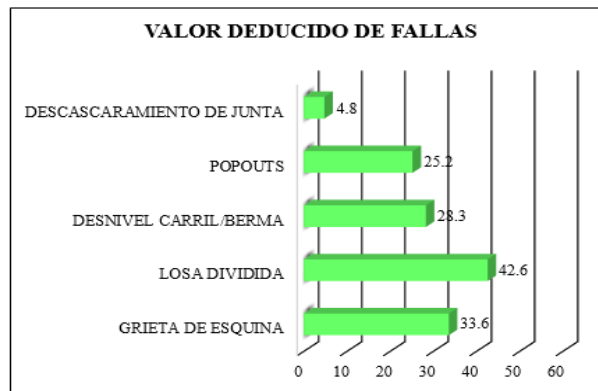
Figura 57

En esta unidad de muestra, la patología con más repeticiones que afectó la estructura del pavimento fue la losa dividida con alta severidad de 42.6 de valor deducido.

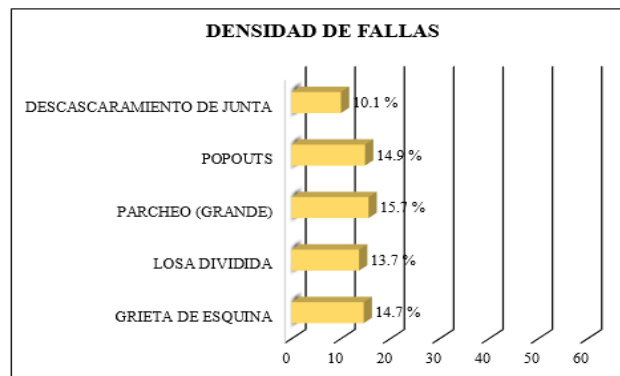
Figura 58

La patología que más se repite de esta unidad de muestra, es el parcheo (grande) con un valor de 15.7% de densidad.

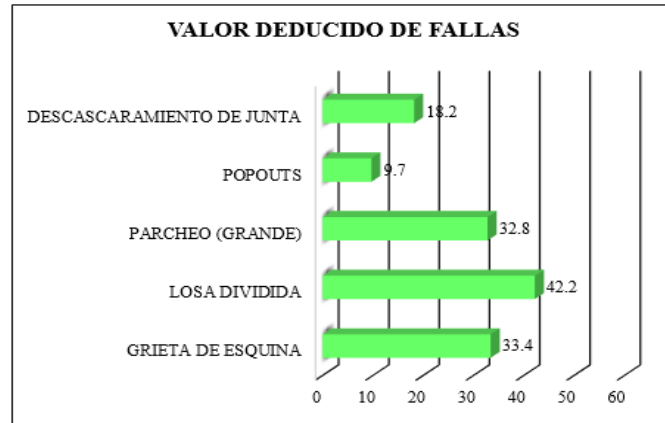
Figura 59

En esta unidad de muestra, la patología que más se repite que afectó la estructura del pavimento fue la losa dividida con alta severidad de 42.2 de valor deducido.

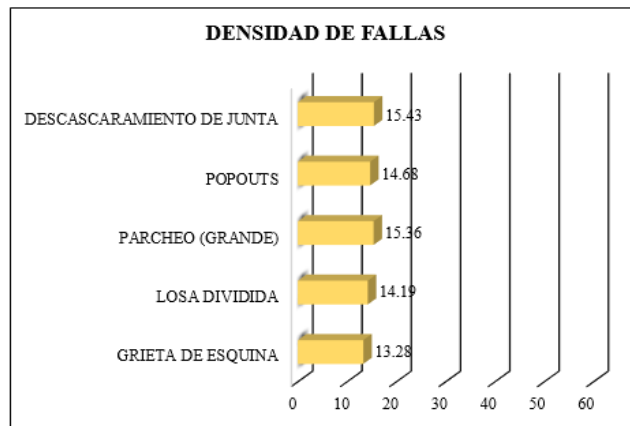
Figura 60

La patología que más se repite en esta unidad de muestra, es descascamiento de junta con un valor de 15.43% de densidad.

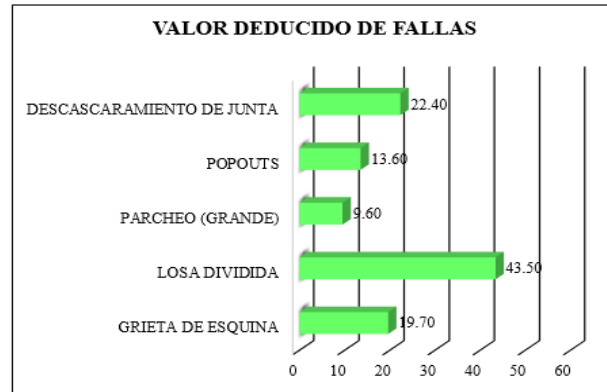
Figura 61

En esta unidad de muestra, la patología que más se repite que afectó la estructura del pavimento fue la losa dividida con alta severidad de 43.50 de valor deducido.

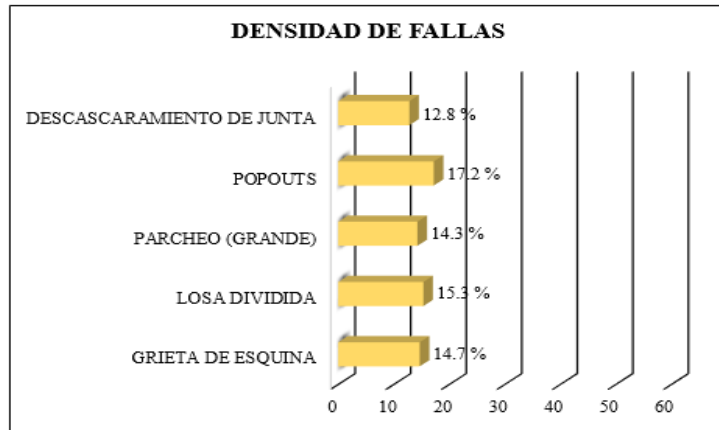
Figura 62

La patología que más se repite de esta unidad de muestra, es el popouts con un valor de 17.2% de densidad.

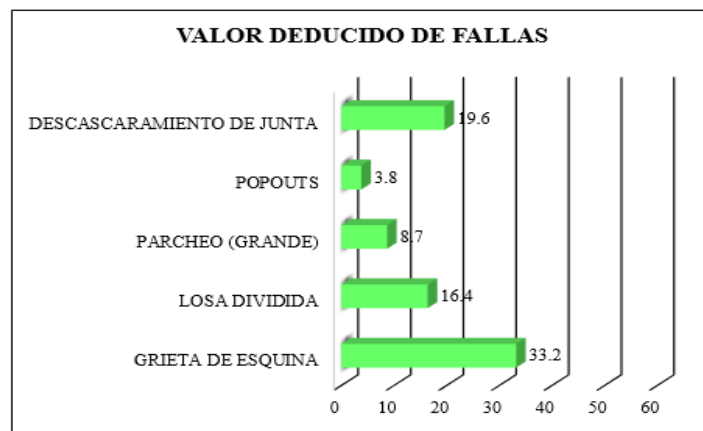
Figura 63

En esta unidad de muestra, la patología que más se repite que afectó la estructura del pavimento fue la grieta de esquina con alta severidad de 33.2 de valor deducido.

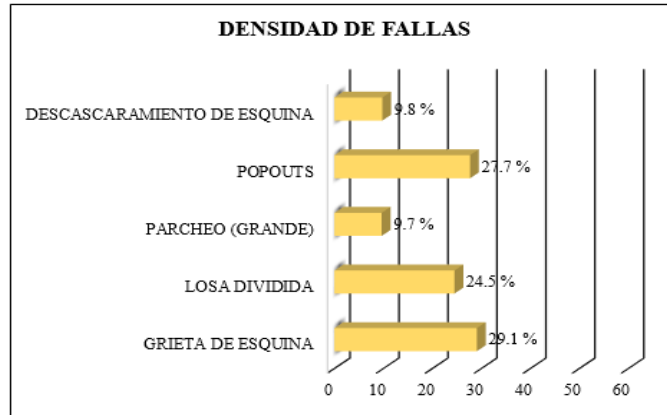
Figura 64

La patología que más se repite de esta unidad de muestra, es la grieta de esquina con un valor de 29.1% de densidad.

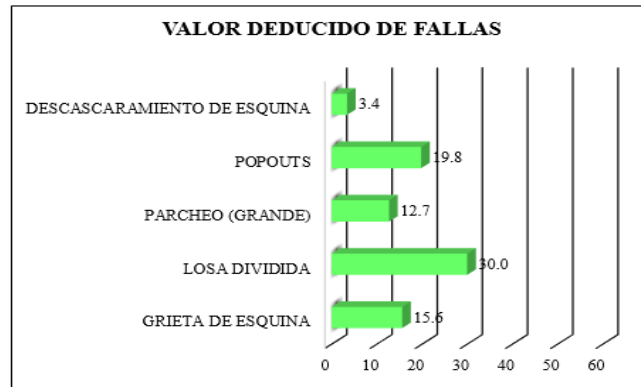
Figura 65

En esta unidad de muestra, la patología que más se repite que afectó la estructura del pavimento fue la losa dividida con alta severidad de 30.0 de valor deducido.

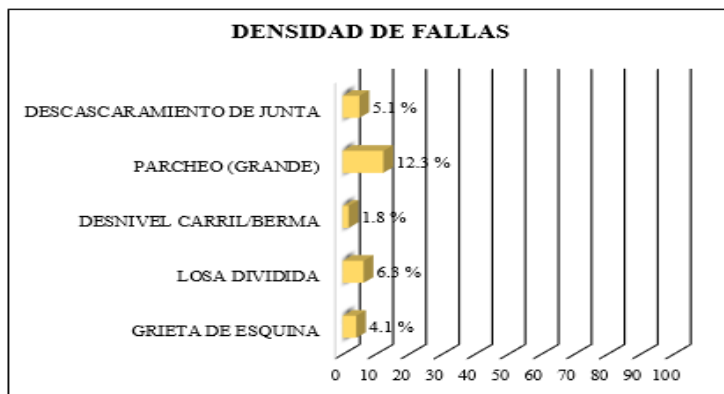
Figura 66

La patología que más se repite de esta unidad de muestra, es el parcheo (grande) con un valor de 12.3% de densidad.

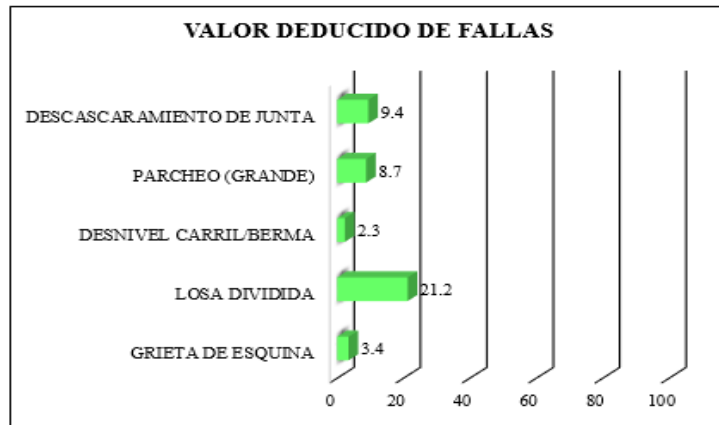
Figura 67

En esta unidad de muestra, la patología que más se repite que afectó la estructura del pavimento fue la losa dividida con alta severidad de 21.2 de valor deducido.

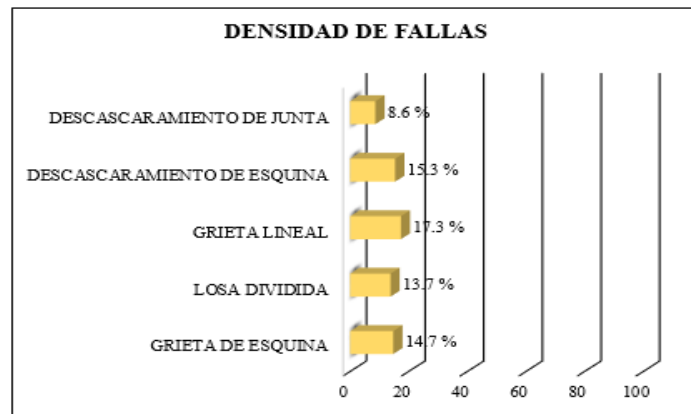
Figura 68

La patología que más se repite de esta unidad de muestra, es grieta lineal de 17.3% de densidad.

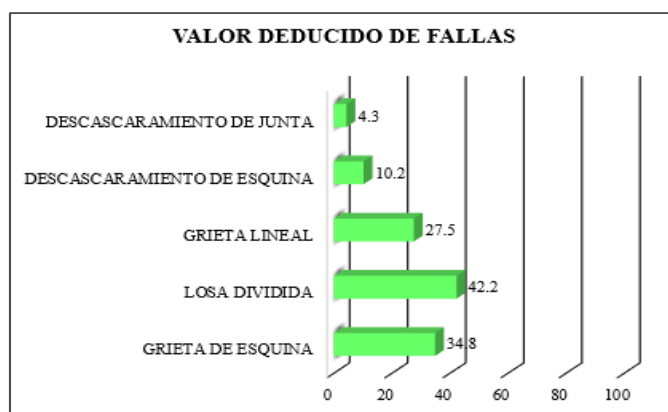
Figura 69

En esta unidad de muestra, la patología que más se repite que afectó la estructura del pavimento fue la losa dividida con alta severidad de 42.2 de valor deducido.

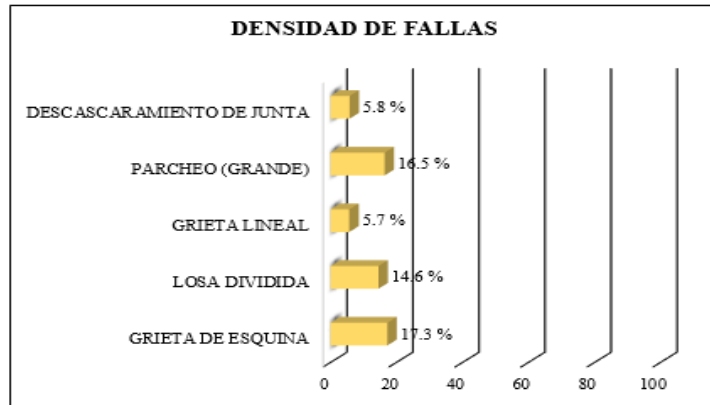
Figura 70

La patología que más se repite de esta unidad de muestra, es grieta de esquina con un valor de 17.3% de densidad.

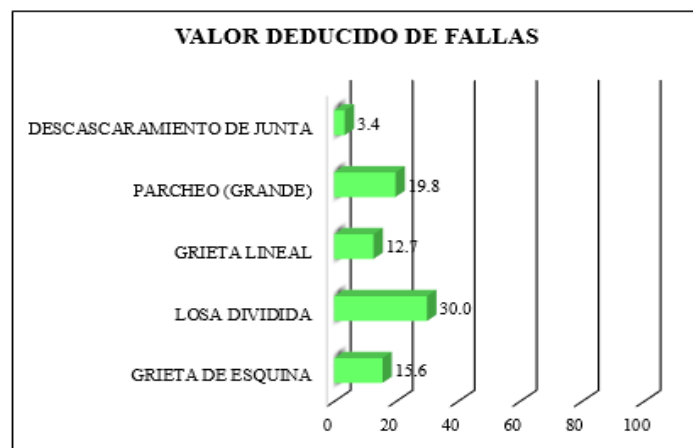
Figura 71

En esta unidad de muestra, la patología que más se repite que afectó la estructura del pavimento fue la losa dividida con media de severidad de 30.0 de valor deducido.

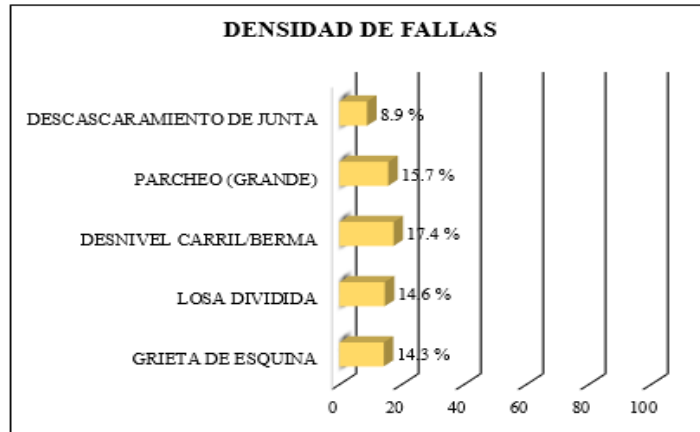
Figura 72

La patología que más se repite de esta unidad de muestra, es desnivel carril/berma con un valor de 17.4% de valor deducido.

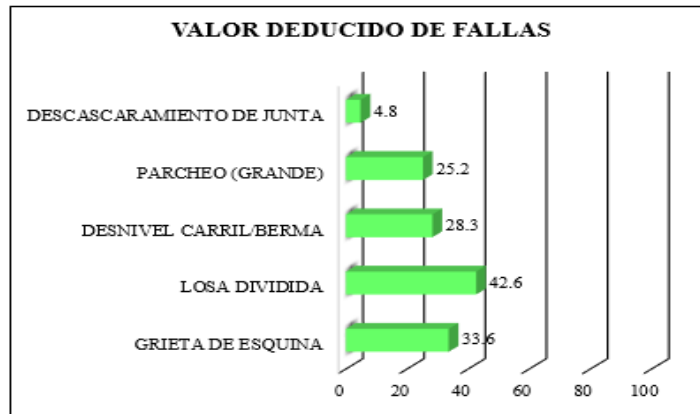
Figura 73

En esta unidad de muestra, la patología que más se repite que afectó la estructura del pavimento fue la losa dividida con alta severidad de 42.6 de valor deducido.

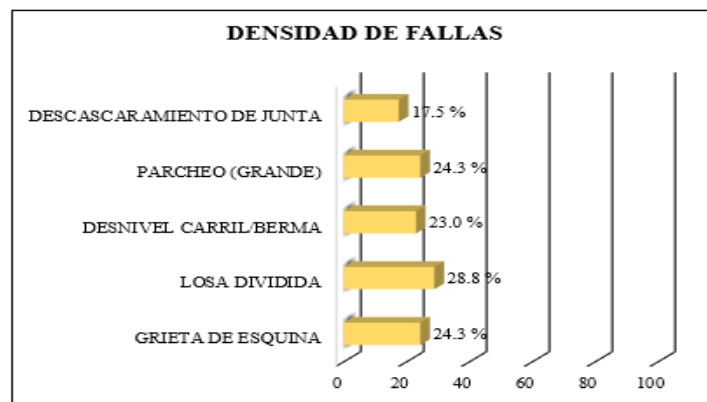
Figura 74

La patología que más se de esta unidad de muestra, es losa dividida con un valor 28.8% de densidad.

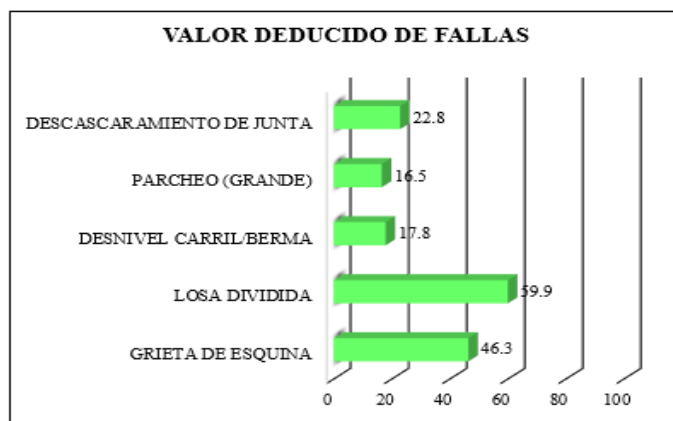
Figura 75

En esta unidad de muestra, la patología que más se repite que afectó la estructura del pavimento fue la losa dividida con alta severidad de 59.9 de valor deducido.

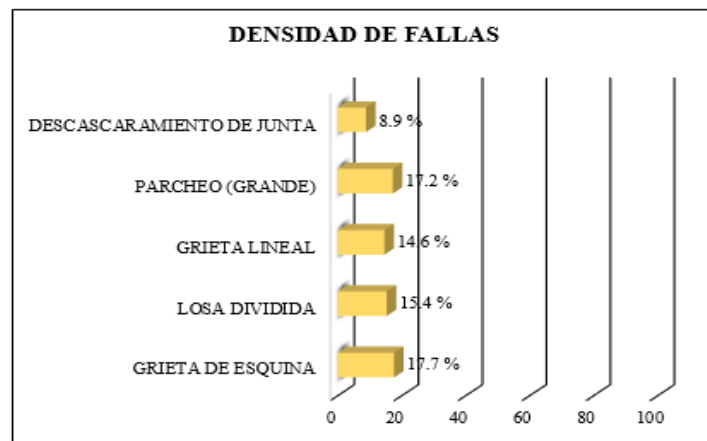
Figura 76

La patología que más se repite de esta unidad de muestra, es grieta de esquina con un valor de 17.7% de densidad.

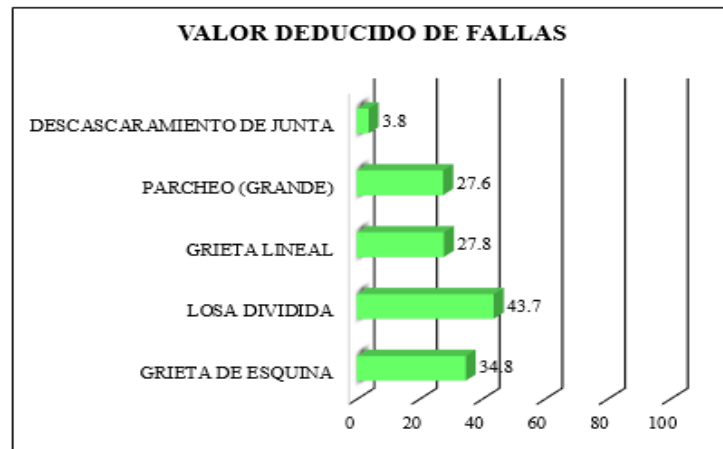
Figura 77

En esta unidad de muestra, la patología que más se repite que afectó la estructura del pavimento fue la losa dividida con alta severidad de 43.7 de valor deducido.

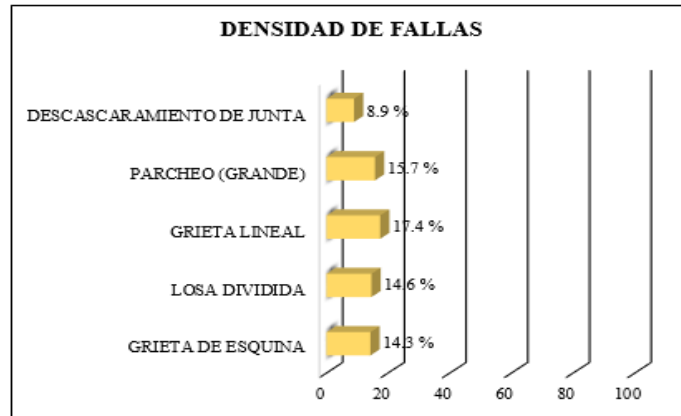
Figura 78

La patología que más se repite de esta unidad de muestra, es grieta lineal con un valor de 17.4% de densidad.

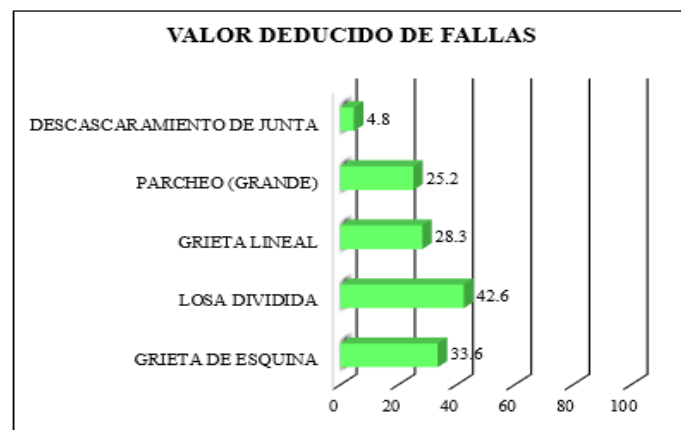
Figura 79

*Valor deducido de fallas MU-31*

En esta unidad de muestra, la patología que más se repite que afectó la condición del pavimento fue la losa dividida con alta severidad de 42.6 de valor deducido.

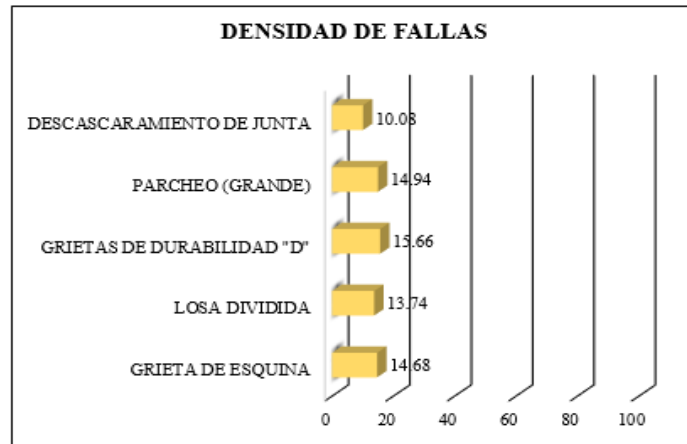
Figura 80

*Densidad de fallas MU-32*

La patología que más se repite de esta unidad de muestra, es grietas de durabilidad “D” con un valor de 15.66% de densidad.

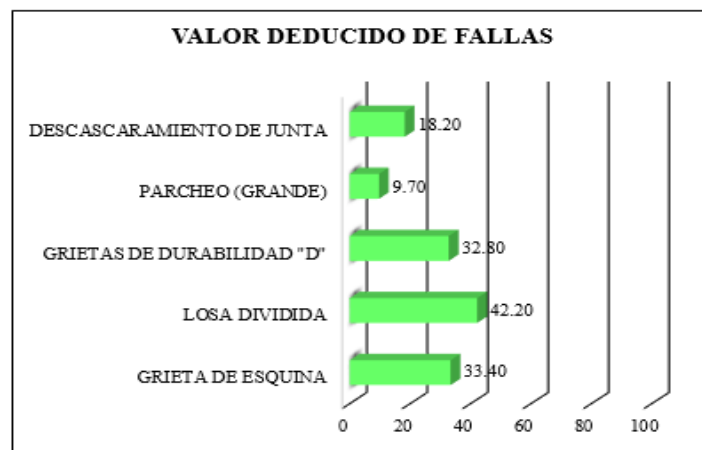
Figura 81

*Valor deducido de fallas MU-32*

En esta unidad de muestreo, la patología que más se repite que afectó la estructura del pavimento fue la losa dividida con alta severidad de 42.2 de valor deducido.

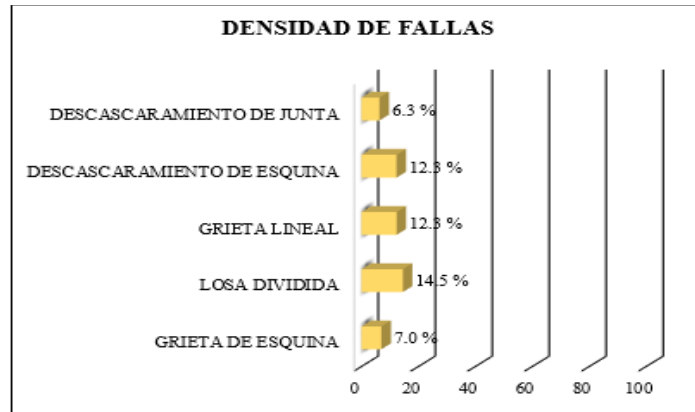
Figura 82

*Densidad de fallas MU-33*

La patología que más se repite de esta unidad de muestra, es la losa dividida con un valor de 14.5% de densidad.

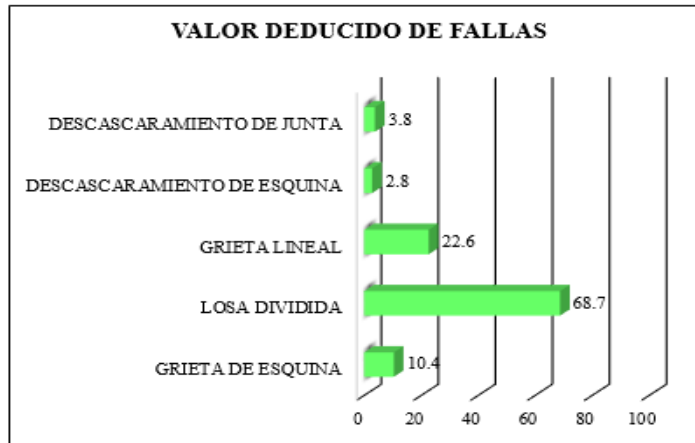
Figura 83

*Valor deducido de fallas MU-33*

En esta unidad de muestreo, la patología que más se repite que afectó la estructura del pavimento fue la losa dividida con alta severidad de 68.7 de valor deducido.

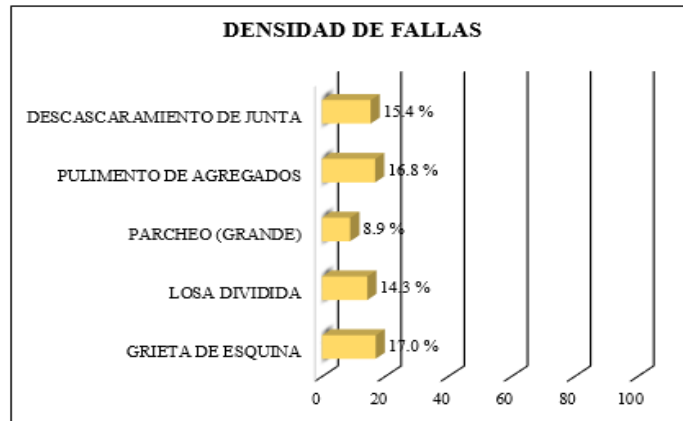
Figura 84

*Densidad de fallas MU-34*

La patología que más se repite de esta unidad de muestra, es la grieta de esquina con un valor de 17.0% de densidad.
