**UNIVERSIDAD SAN PEDRO**

“Evaluación del pavimento rígido mediante el método del PCI en la Av.  
Confraternidad Internacional Oeste, Independencia – Huaraz”

**Tesis para obtener el título profesional de ingeniero civil**

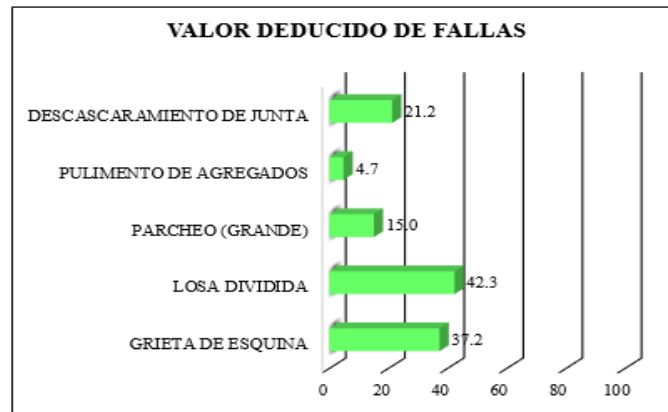
Figura 85

*Valor deducido de fallas MU-34*

En esta unidad de muestra, la patología que más se repite que afectó la estructura del pavimento fue la losa dividida con alta severidad de 42.3 de valor deducido.

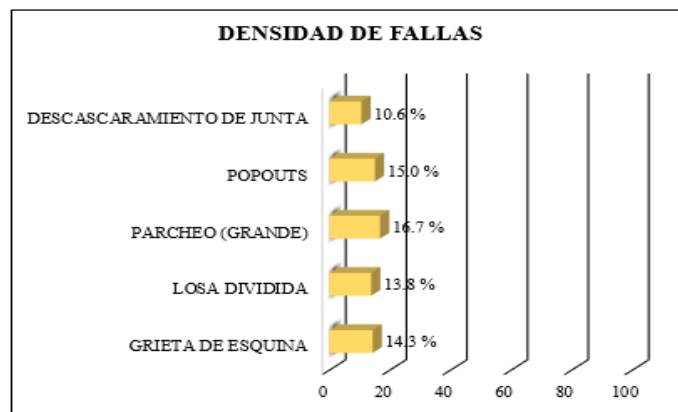
Figura 86

*Densidad de fallas MU-35*

La patología que más se repite de esta unidad de muestra, es el parcheo (grande) con un valor de 16.7% de densidad.

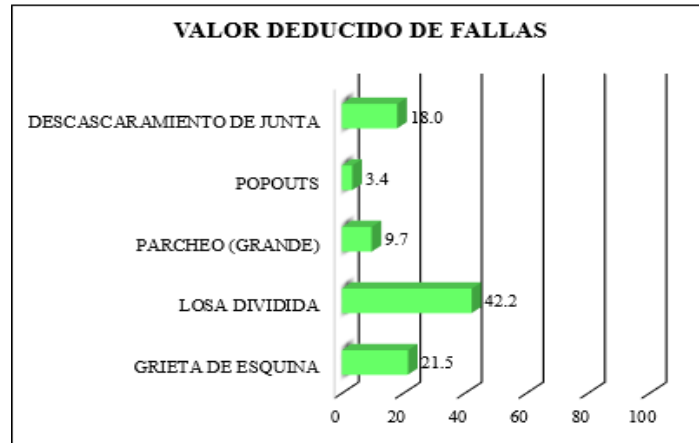
Figura 87

Valor deducido de fallas MU-35

En esta unidad de muestreo, la patología que más se repite que afectó la estructura del pavimento fue la losa dividida con alta severidad de 42.2 de valor deducido.

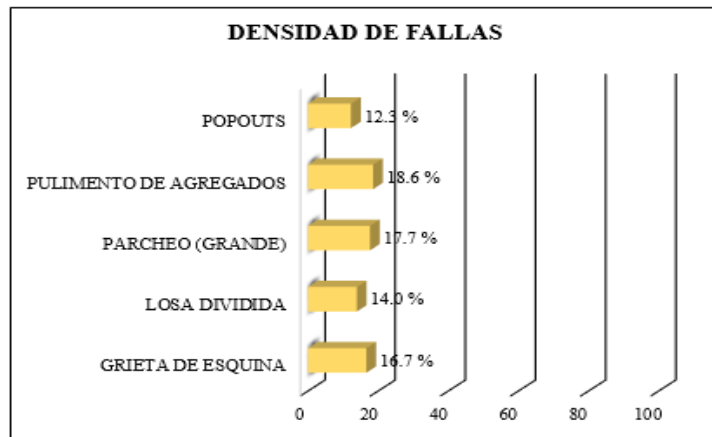
Figura 88

*Densidad de fallas MU-36*

La patología que más se repite de esta unidad de muestra, es el pulimento de agregados con un valor de 18.6% de densidad.

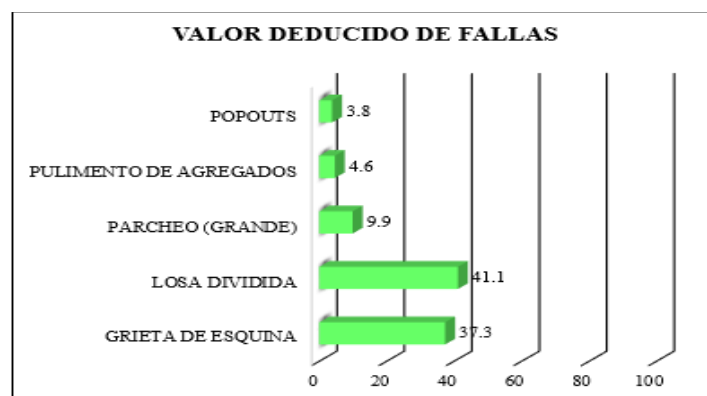
Figura 89

Valor deducido de fallas MU-36

En esta unidad de muestra, la patología que más se repite que afectó la estructura del pavimento fue la losa dividida alta severidad de 41.1 de valor deducido.

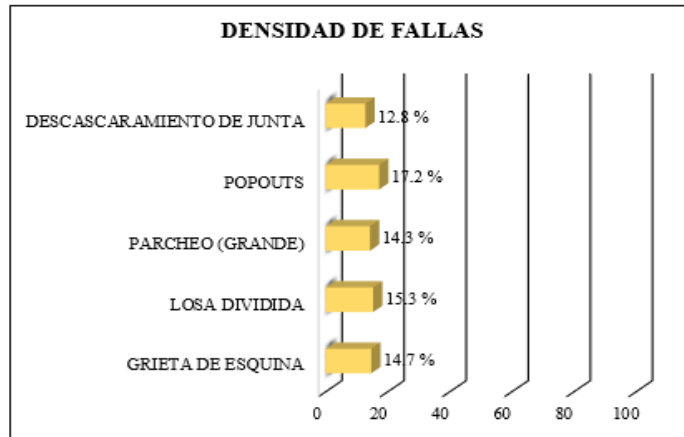
Figura 90

*Densidad de fallas MU-37*

La patología que más se repite de esta unidad de muestra, es el popouts con un valor de 17.2% de densidad.

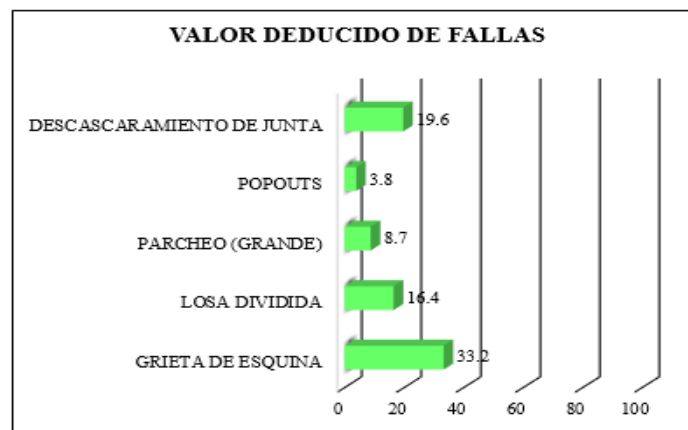
Figura 91

*Valor deducido de fallas MU-37*

En esta unidad de muestra, la patología que más se repite que afectó la estructura del pavimento fue la grieta de esquina con alta severidad de 33.2 de valor deducido.

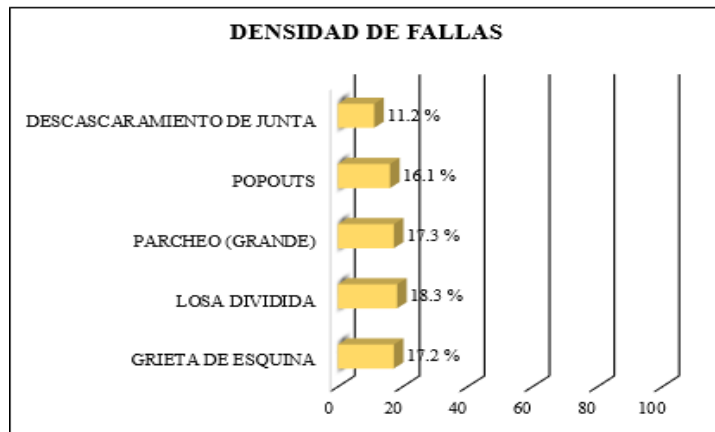
Figura 92

*Densidad de fallas MU-38*

La patología que más se repite de esta unidad de muestra, es la losa dividida con un valor de 18.3% de densidad.

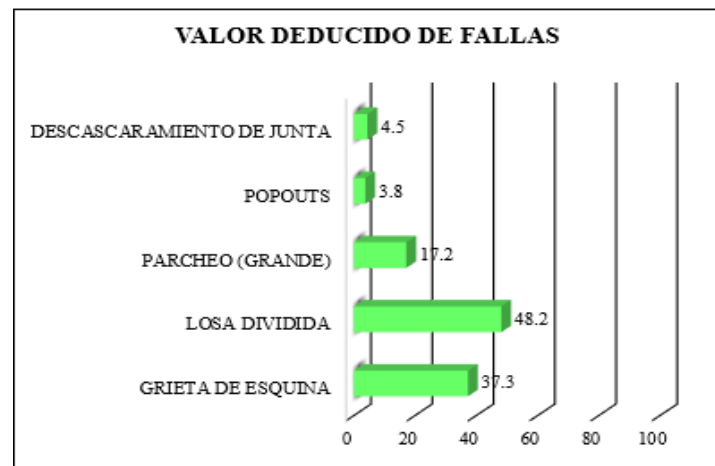
Figura 93

*Valor deducido de fallas MU-38*

En esta unidad de muestra, la patología que más se repite que afectó la estructura del pavimento fue la losa dividida con alta severidad de 48.2 de valor deducido.

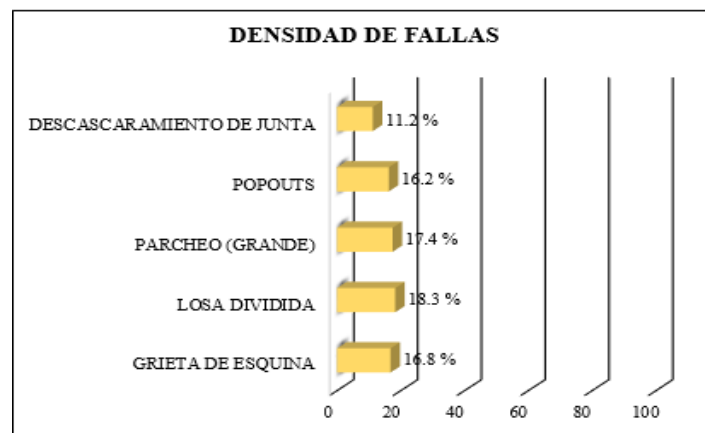
Figura 94

*Densidad de fallas MU-39*

La patología que más se repite de esta unidad de muestra, es la losa de dividida con un valor de 18.3% de densidad.

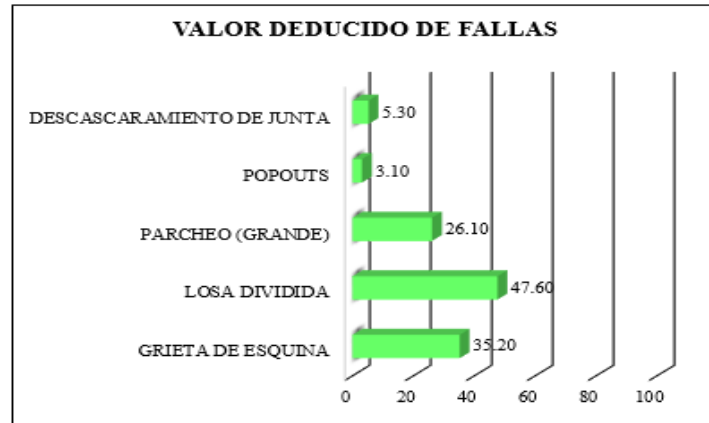
Figura 95

*Valor deducido de fallas MU-39*

En esta unidad de muestra, la patología que más se repite que afectó la estructura del pavimento fue la losa dividida con alta severidad de 47.60 de valor deducido.

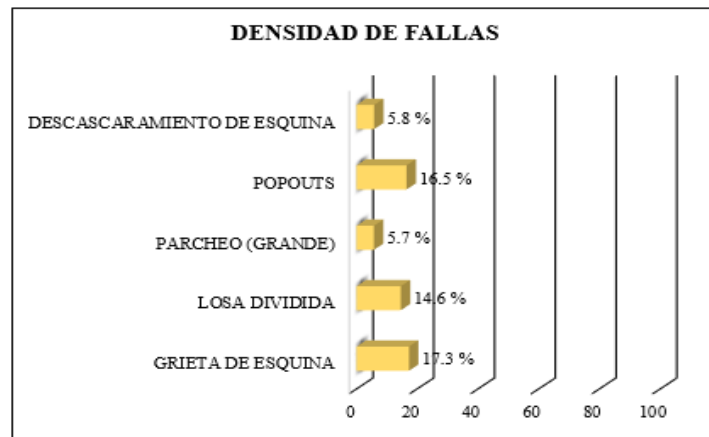
Figura 96

*Densidad de fallas MU-40*

La patología que más se repite de esta unidad de muestra, es la grieta de esquina con un valor de 17.3% de densidad.

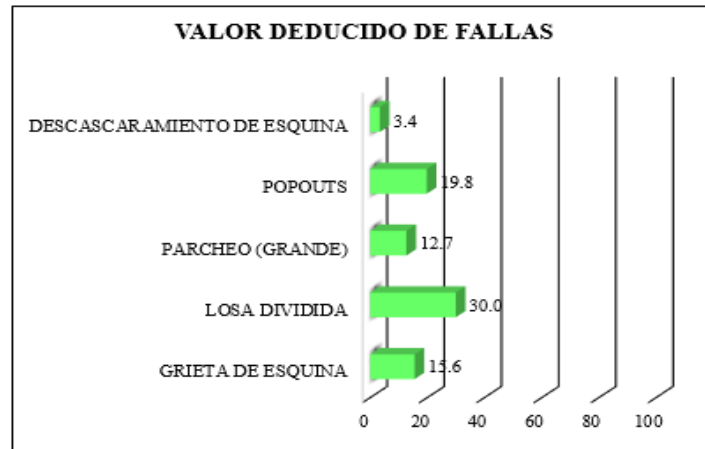
Figura 97

Valor deducido de fallas MU-40

En esta unidad de muestra, la patología que más se repite que afectó la estructura del pavimento fue la losa dividida con alta severidad de 30.0 de valor deducido.

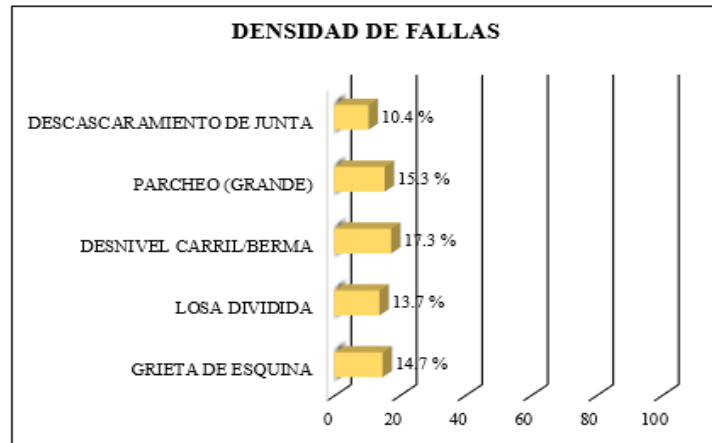
Figura 98

*Densidad de fallas MU-41*

La patología que más se repite de esta unidad de muestra, es desnivel carril/berma con un valor de 17.3% de densidad.

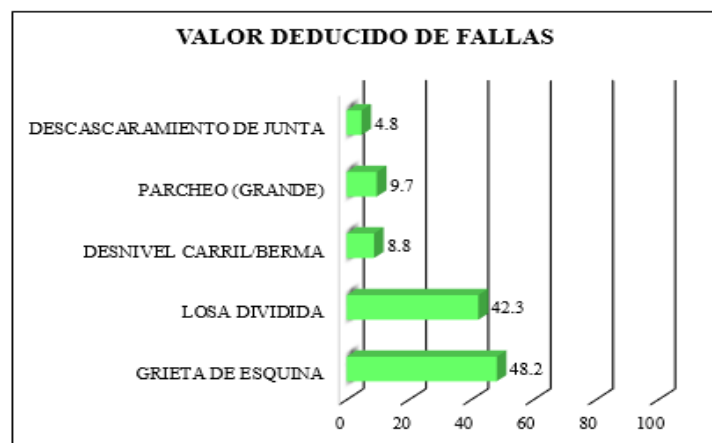
Figura 99

*Valor deducido de fallas MU-41*

En esta unidad de muestra, la patología que más se repite que afectó la estructura del pavimento fue grieta de esquina con alta severidad de 48.2 de valor deducido.

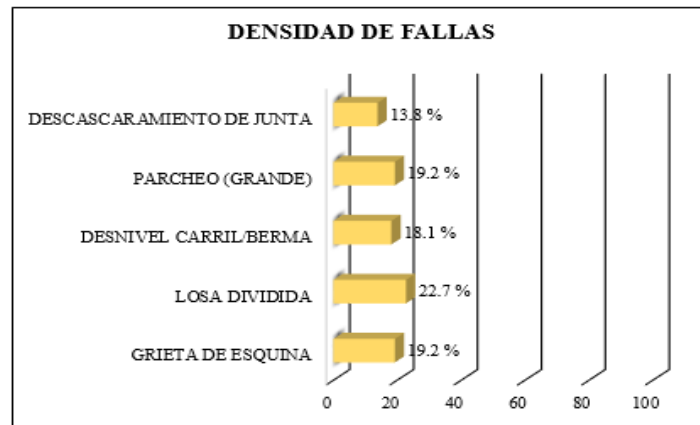
Figura 100

*Densidad de fallas MU-42*

La patología que más se repite de esta unidad de muestra, es losa dividida con un valor de 22.7% de densidad.

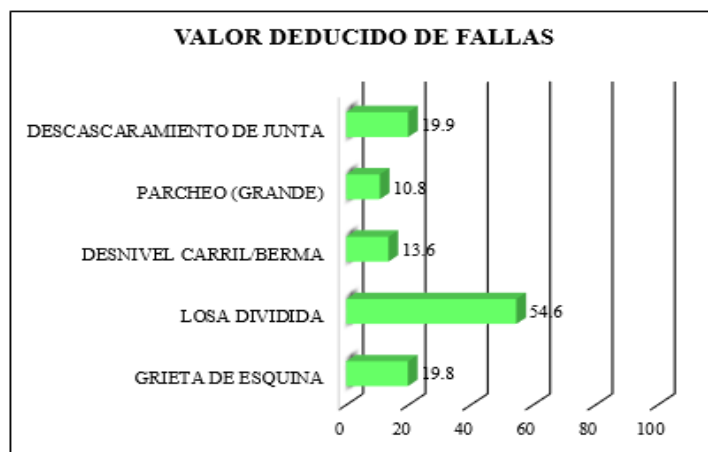
Figura 101

*Valor deducido de fallas MU-42*

En esta unidad de muestra, la patología que más se repite que afectó la estructura del pavimento fue la losa dividida con alta severidad de 54.6 de valor deducido.

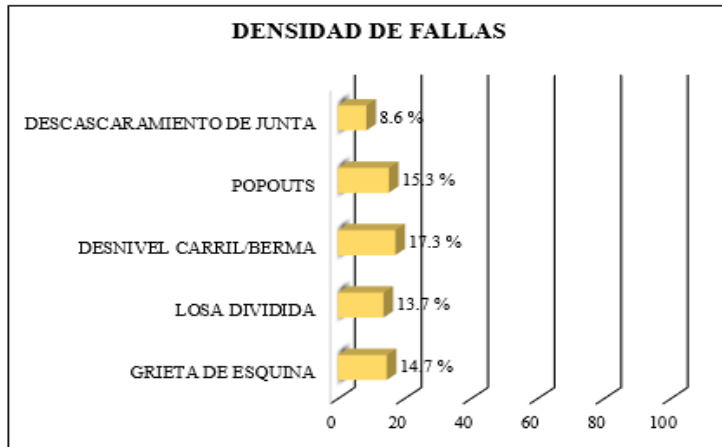
Figura 102

*Densidad de fallas MU-43*

La patología que más se repite de esta unidad de muestra, es desnivel carril/berma con un valor de 17.3% de densidad.

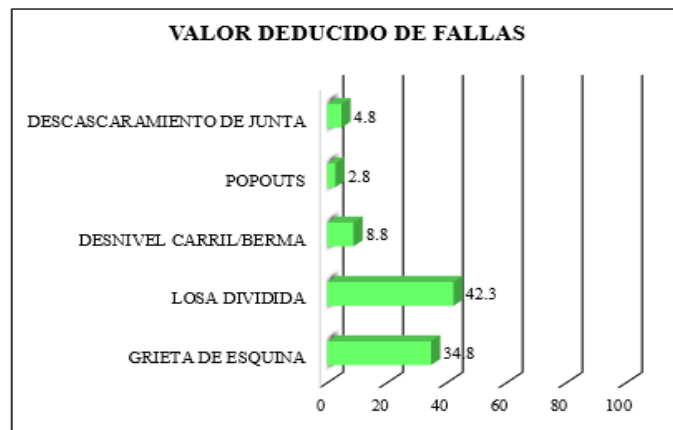
Figura 103

*Valor deducido de fallas MU-43*

En esta unidad de muestra, la patología que más se repite que afectó la estructura del pavimento fue la losa dividida con alta severidad de 42.3 de valor deducido.

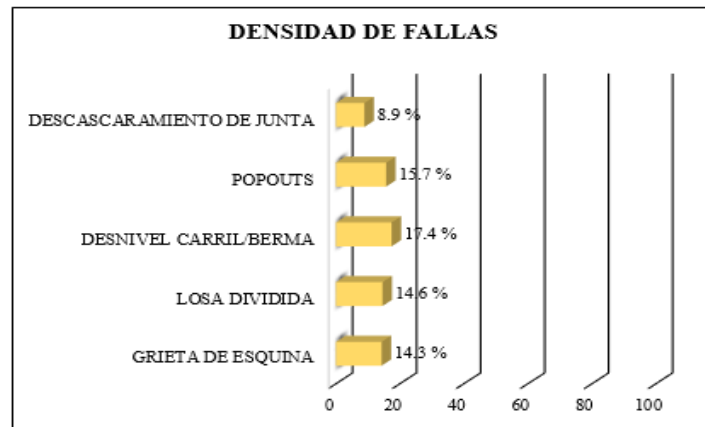
Figura 104

*Densidad de fallas MU-44*

La patología que más se repite de esta unidad de muestra, es desnivel carril/berma con un valor de 17.4% de densidad.

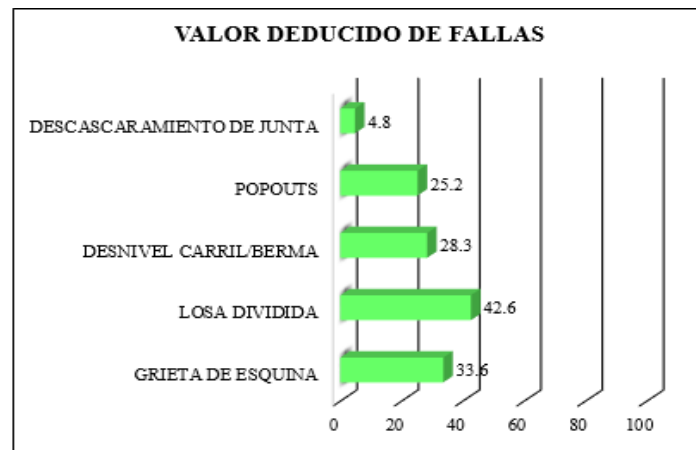
Figura 105

*Valor deducido de fallas MU-44*

En esta unidad de muestra, la patología que más se repite que afectó la estructura del pavimento fue la losa dividida con alta severidad de 42.6 de valor deducido.

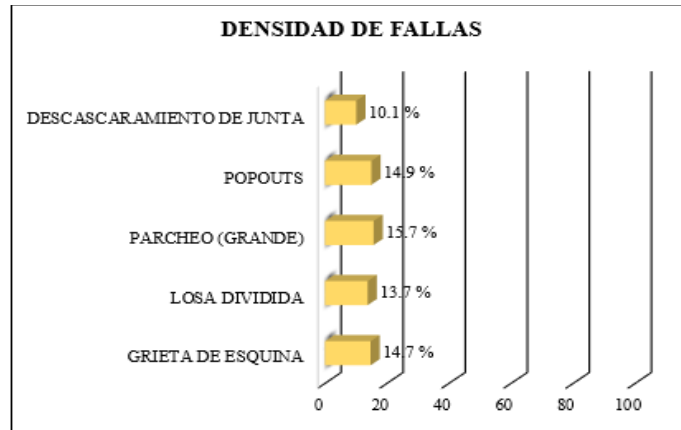
Figura 106

*Densidad de fallas MU-45*

La patología que más se repite de esta unidad de muestra, es el parcheo (grande) con un valor de 15.7% de densidad.

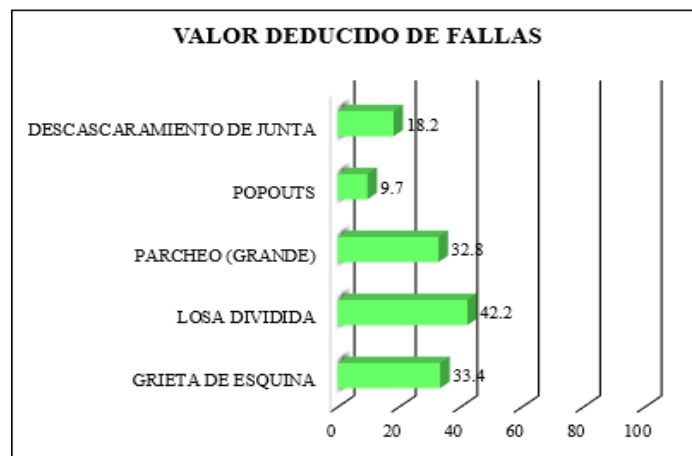
Figura 107

*Valor deducido de fallas MU-45*

En esta unidad de muestra, la patología que más se repite que afectó la estructura del pavimento fue la losa dividida con alta severidad de 42.2 de valor deducido.

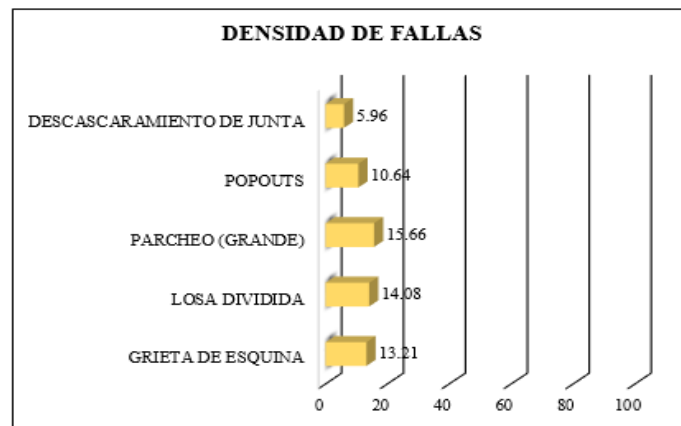
Figura 108

*Densidad de fallas MU-46*

La patología que más se repite de esta unidad de muestra, es el parcheo (grande) con un valor de 15.66% de densidad.

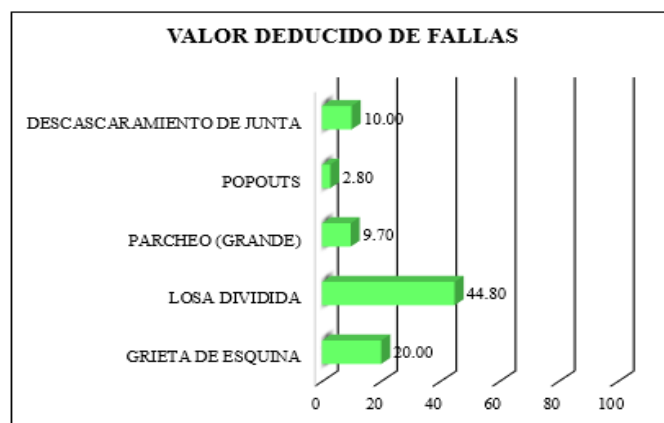
Figura 109

*Valor deducido de fallas MU-36*

En esta unidad de muestra, la patología que más se repite que afectó la estructura del pavimento fue la losa dividida con alta severidad de 44.80 de valor deducido.

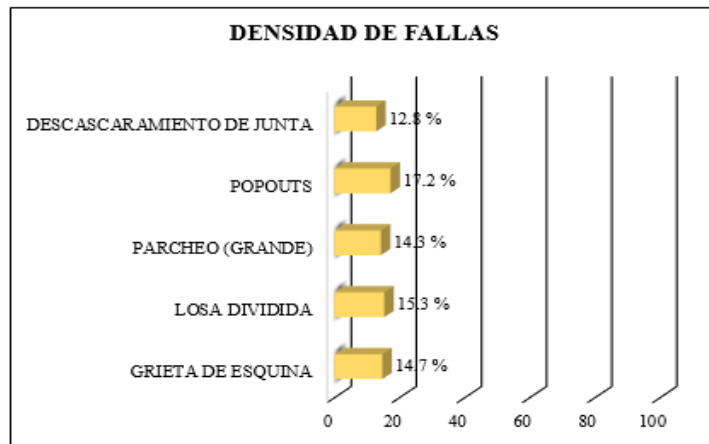
Figura 110

*Densidad de fallas MU-47*

La patología que más se repite de esta unidad de muestra, es losa dividida con un valor de 15.3% de densidad.

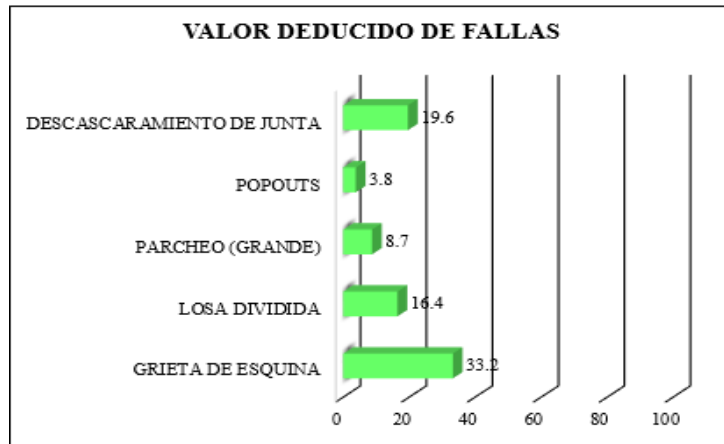
Figura 111

Valor deducido de fallas MU-47

En esta unidad de muestra, la patología que más se repite que afectó la estructura del pavimento fue grieta de esquina con alta severidad de 33.2 de valor deducido.

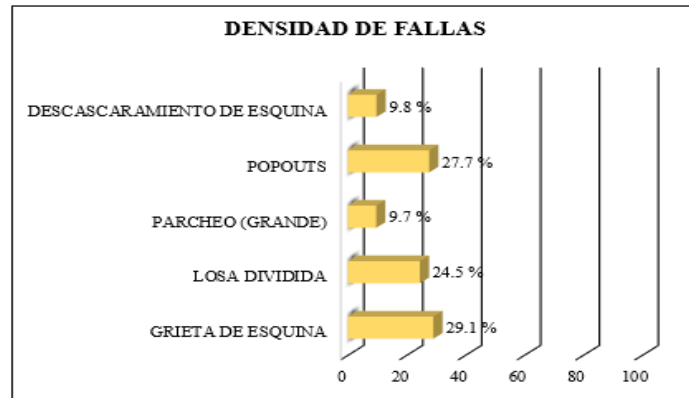
Figura 112

*Densidad de fallas MU-48*

La patología que más se repite de esta unidad de muestra, es grieta de esquina con un valor de 29.1% de densidad.

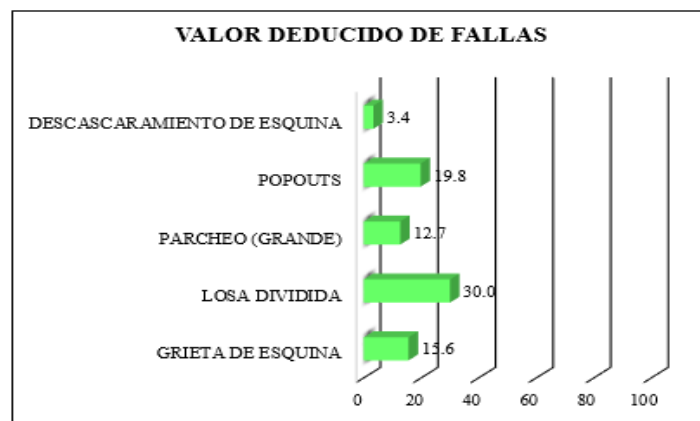
Figura 113

*Valor deducido de fallas MU-48*

En esta unidad de muestra, la patología que más se repite que afectó la estructura del pavimento fue la losa dividida con alta severidad de 30.0 valor deducido.

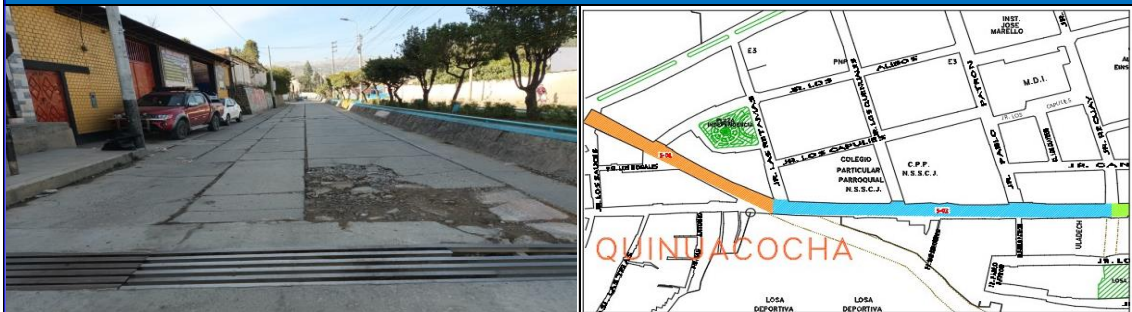
FALLA	SEVERIDAD	N° DE LOSAS	DENSIDAD %	VALOR DEDUCIDO	85-70	MUY BUENO
22	H	9	14.68	33.4	70-55	BUENO
23	H	8	13.74	42.2	55-40	REGULAR
29	M	9	15.66	32.8	40-25	MALO
32	M	5	14.94	9.7	25-10	MUY MALO
39	H	7	10.08	18.2	10-0	FALLADO

<b>MAX. VALOR DEDUCIDO</b>	<b>HDV =</b>	42.2	<b>N° ADMISIBLE DE DEDUCCIONES</b>	<b>m =</b>	6.31
----------------------------	--------------	------	------------------------------------	------------	------

N°	VALORES DEDUCIDOS					TOTAL	Q	CDV
1	42.2	42.2	42.2	42.2	42.2	128.9	5	69.2
2	33.4	33.4	33.4	33.4	2.0	128.6	4	71.8
3	32.8	32.8	32.8	2.0	2.0	112.4	3	63.8
4	18.2	18.2	2.0	2.0	2.0	81.6	2	59.1
5	2.3	2.0	2.0	2.0	2.0	50.2	1	51.9
<b>MAX. CDV =</b>	71.8		<b>PCI =</b>	28.2		<b>RATING =</b>	MALO

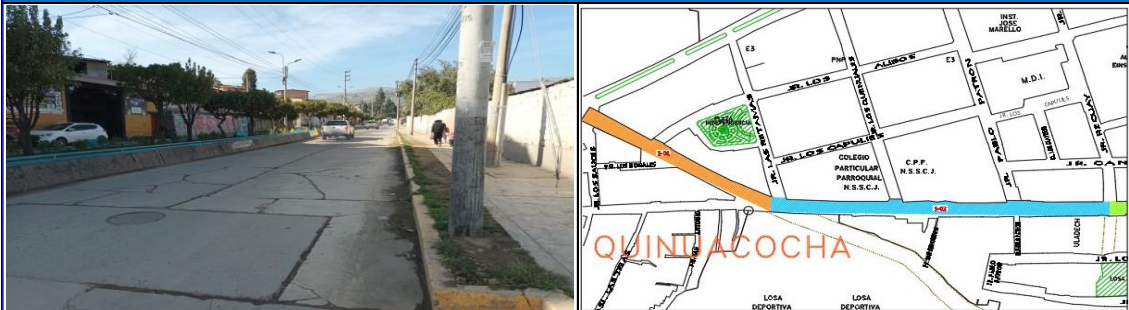
FALLA	SEVERIDAD	N° DE PAÑOS	DENSIDAD %	VALOR DEDUCIDO	85-70	MUY BUENO
22	L	9	4.08	3.4	70-55	BUENO
23	H	8	6.31	21.2	55-40	REGULAR
27	M	9	1.79	2.3	40-25	MALO
29	M	5	12.30	8.7	25-10	MUY MALO
39	H	7	5.06	9.4	10-0	FALLADO

<b>MAX. VALOR DEDUCIDO</b>	<b>HDV =</b>	21.2	<b>N° ADMISIBLE DE DEDUCCIONES</b>	<b>m =</b>	8.24
----------------------------	--------------	------	------------------------------------	------------	------

N°	VALORES DEDUCIDOS					TOTAL	Q	CDV
1	21.2	21.2	21.2	21.2	21.2	45.0	5	23.8
2	9.4	9.4	9.4	9.4	2.0	44.7	4	26.7
3	8.7	8.7	8.7	2.0	2.0	43.3	3	28.2
4	3.4	3.4	2.0	2.0	2.0	36.6	2	31.3
5	2.3	2.0	2.0	2.0	2.0	29.2	1	29.8
<b>MAX. CDV =</b>	31.3		<b>PCI =</b>	68.7		<b>RATING =</b>	BUENO

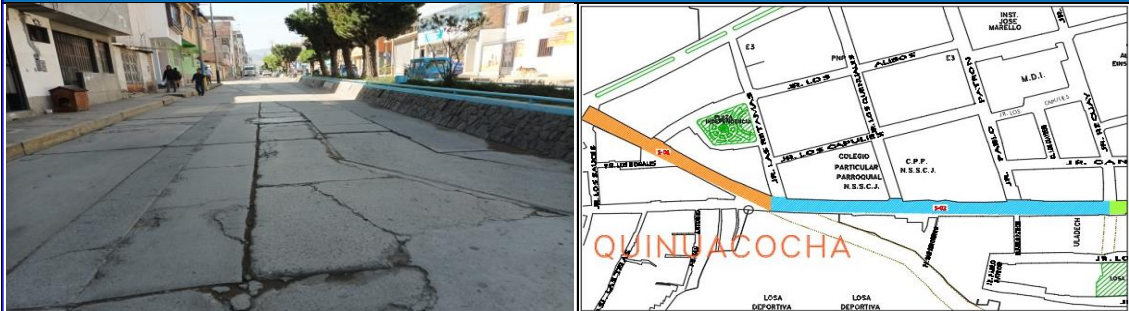
FALLA	SEVERIDAD	N° DE PAÑOS	DENSIDAD %	VALOR DEDUCTIVO	85-70	MUY BUENO
22	H	8	17.66	34.8	70-55	BUENO
23	H	7	15.36	43.7	55-40	REGULAR
28	H	8	14.60	27.8	40-25	MALO
29	H	6	17.25	27.6	25-10	MUY MALO
39	M	9	8.87	3.8	10-0	FALLADO
<b>MAX. VALOR DEDUCIDO</b>		<b>HDV =</b>	43.7	<b>N° ADMISIBLE DE DEDUCCIONES</b>		<b>m =</b> 6.17

N°	VALORES DEDUCIDOS					TOTAL	Q	CDV
1	43.7	43.7	43.7	43.7	43.7	136.2	5	70
2	34.8	34.8	34.8	34.8	2.0	135.9	4	81.4
3	27.8	27.8	27.8	2.0	2.0	110.3	3	75.2
4	27.6	27.6	2.0	2.0	2.0	84.5	2	61.4
5	2.3	2.0	2.0	2.0	2.0	51.7	1	51.7
<b>MAX. CDV =</b>		81.4	<b>PCI =</b>		18.6	<b>RATING =</b>		MUY MALO

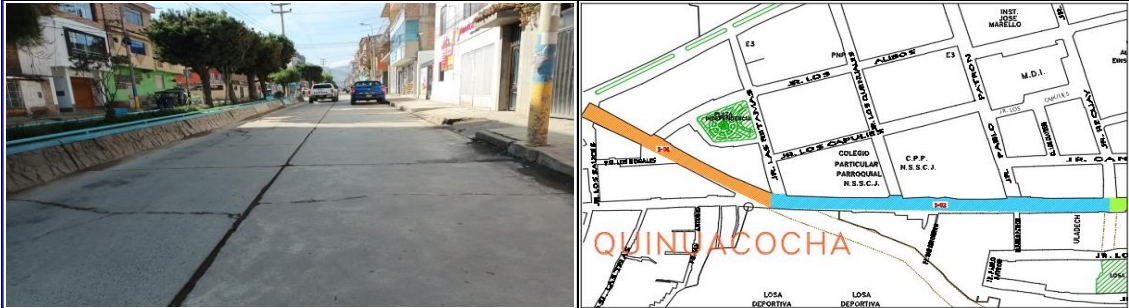
FALLA	SEVERIDAD	N° DE PAÑOS	DENSIDAD %	VALOR DEDUCTIVO	85-70	MUY BUENO
22	H	8	17.66	34.8	70-55	BUENO
23	H	7	15.36	43.7	55-40	REGULAR
28	H	8	14.60	27.8	40-25	MALO
29	H	6	17.25	27.6	25-10	MUY MALO
39	M	9	8.87	3.8	10-0	FALLADO
<b>MAX. VALOR DEDUCIDO</b>		<b>HDV =</b>	43.7	<b>N° ADMISIBLE DE DEDUCCIONES</b>		<b>m =</b> 6.17

N°	VALORES DEDUCIDOS					TOTAL	Q	CDV
1	43.7	43.7	43.7	43.7	43.7	136.2	5	70
2	34.8	34.8	34.8	34.8	2.0	135.9	4	81.4
3	27.8	27.8	27.8	2.0	2.0	110.3	3	75.2
4	27.6	27.6	2.0	2.0	2.0	84.5	2	61.4
5	2.3	2.0	2.0	2.0	2.0	51.7	1	51.7
<b>MAX. CDV =</b>		81.4	<b>PCI =</b>		18.6	<b>RATING =</b>		MUY MALO

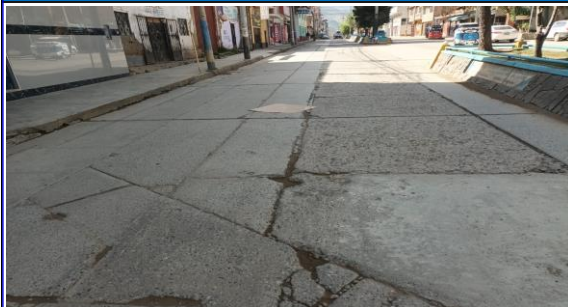
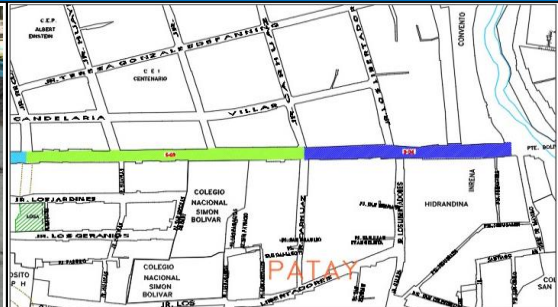
FALLA	SEVERIDAD	N° DE PAÑOS	DENSIDAD %	VALOR DEDUCTIVO	85-70	MUY BUENO
22	H	8	14.68	33.2	70-55	BUENO
23	H	6	15.32	16.4	55-40	REGULAR
29	M	9	14.26	8.7	40-25	MALO
32	M	7	17.21	3.8	25-10	MUY MALO
39	H	8	12.79	19.6	10-0	FALLADO
<b>MAX. VALOR DEDUCIDO</b>		<b>HDV =</b>	33.2	<b>N° ADMISIBLE DE DEDUCCIONES</b>	<b>m =</b>	7.13

N°	VALORES DEDUCIDOS					TOTAL	Q	CDV
1	33.2	33.2	33.2	33.2	33.2	80.2	5	44.9
2	19.6	19.6	19.6	19.6	2.0	79.9	4	46.5
3	16.4	16.4	16.4	2.0	2.0	73.2	3	47.3
4	8.7	8.7	2.0	2.0	2.0	58.8	2	45
5	2.3	2.0	2.0	2.0	2.0	41.2	1	43.2
<b>MAX. CDV =</b>		47.3	<b>PCI =</b>	52.7	<b>RATING =</b>	REGULAR

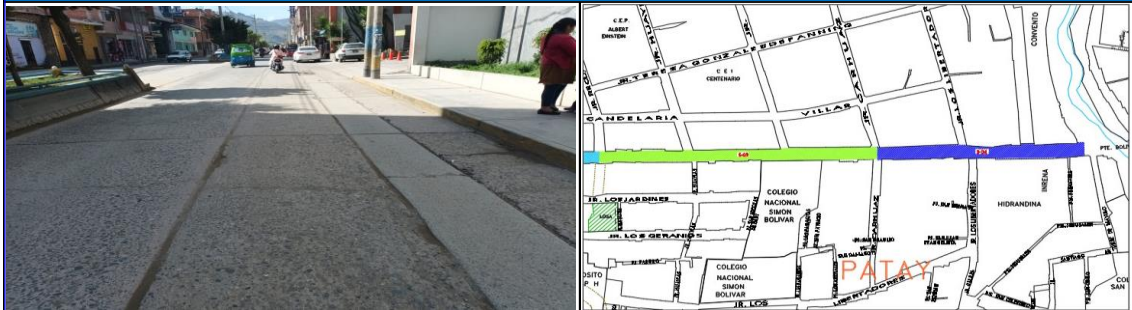
FALLA	SEVERIDAD	N° DE PAÑOS	DENSIDAD %	VALOR DEDUCTIVO	85-70	MUY BUENO	
22	H	8	14.68	33.2	70-55	BUENO	
23	H	6	15.32	16.4	55-40	REGULAR	
29	M	9	14.26	8.7	40-25	MALO	
32	M	7	17.21	3.8	25-10	MUY MALO	
39	H	8	12.79	19.6	10-0	FALLADO	
<b>MAX. VALOR DEDUCIDO</b>		<b>HDV =</b>	33.2	<b>N° ADMISIBLE DE DEDUCCIONES</b>		<b>m =</b>	7.13

N°	VALORES DEDUCIDOS					TOTAL	Q	CDV
1	33.2	33.2	33.2	33.2	33.2	80.2	5	44.9
2	19.6	19.6	19.6	19.6	2.0	79.9	4	46.5
3	16.4	16.4	16.4	2.0	2.0	73.2	3	47.3
4	8.7	8.7	2.0	2.0	2.0	58.8	2	45
5	2.3	2.0	2.0	2.0	2.0	41.2	1	43.2
<b>MAX. CDV =</b>		47.3	<b>PCI =</b>		52.7	<b>RATING =</b>		REGULAR

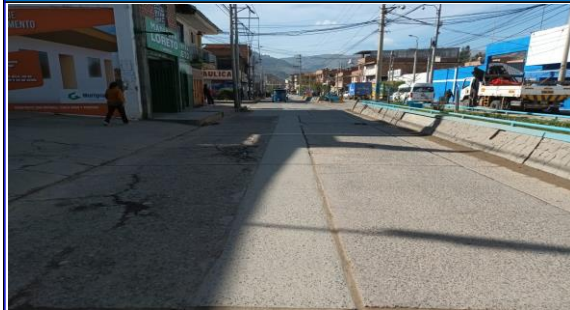
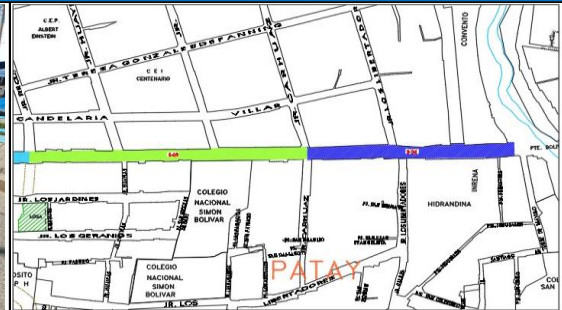
FALLA	SEVERIDAD	N° DE PAÑOS	DENSIDAD %	VALOR DEDUCTIVO	85-70	MUY BUENO
22	H	7	14.68	34.8	70-55	BUENO
23	H	8	13.74	42.3	55-40	REGULAR
27	M	5	17.28	8.8	40-25	MALO
32	H	10	15.32	2.8	25-10	MUY MALO
39	H	8	8.57	4.78	10-0	FALLADO

<b>MAX. VALOR DEDUCIDO</b>	<b>HDV =</b>	42.3	<b>N° ADMISIBLE DE DEDUCCIONES</b>	<b>m =</b>	6.30
----------------------------	--------------	------	------------------------------------	------------	------

N°	VALORES DEDUCIDOS					TOTAL	Q	CDV
1	42.3	42.3	42.3	42.3	42.3	92.98	5	51.8
2	34.8	34.8	34.8	34.8	2.0	92.68	4	54.7
3	8.8	8.8	8.8	2.0	2.0	89.9	3	58.2
4	4.8	4.8	2.0	2.0	2.0	83.1	2	59.6
5	2.3	2.0	2.0	2.0	2.0	50.3	1	49.8
<b>MAX. CDV =</b>	59.6		<b>PCI =</b>	40.4		<b>RATING =</b>	REGULAR

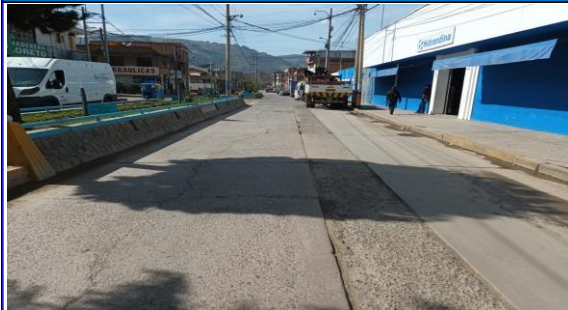
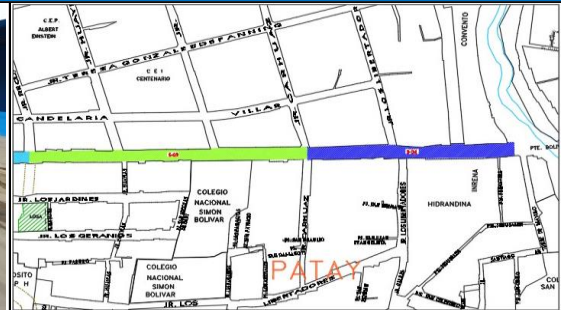
FALLA	SEVERIDAD	N° DE PAÑOS	DENSIDAD %	VALOR DEDUCTIVO	85-70	MUY BUENO
22	H	7	14.68	34.8	70-55	BUENO
23	H	8	13.74	42.3	55-40	REGULAR
27	M	5	17.28	8.8	40-25	MALO
32	H	10	15.32	2.8	25-10	MUY MALO
39	H	8	8.57	4.78	10-0	FALLADO

<b>MAX. VALOR DEDUCIDO</b>	<b>HDV =</b>	42.3	<b>N° ADMISIBLE DE DEDUCCIONES</b>	<b>m =</b>	6.30
----------------------------	--------------	------	------------------------------------	------------	------

N°	VALORES DEDUCIDOS					TOTAL	Q	CDV
1	42.3	42.3	42.3	42.3	42.3	92.98	5	51.8
2	34.8	34.8	34.8	34.8	2.0	92.68	4	54.7
3	8.8	8.8	8.8	2.0	2.0	89.9	3	58.2
4	4.8	4.8	2.0	2.0	2.0	83.1	2	59.6
5	2.3	2.0	2.0	2.0	2.0	50.3	1	49.8
<b>MAX. CDV =</b>		59.6	<b>PCI =</b>		40.4	<b>RATING =</b>	REGULAR

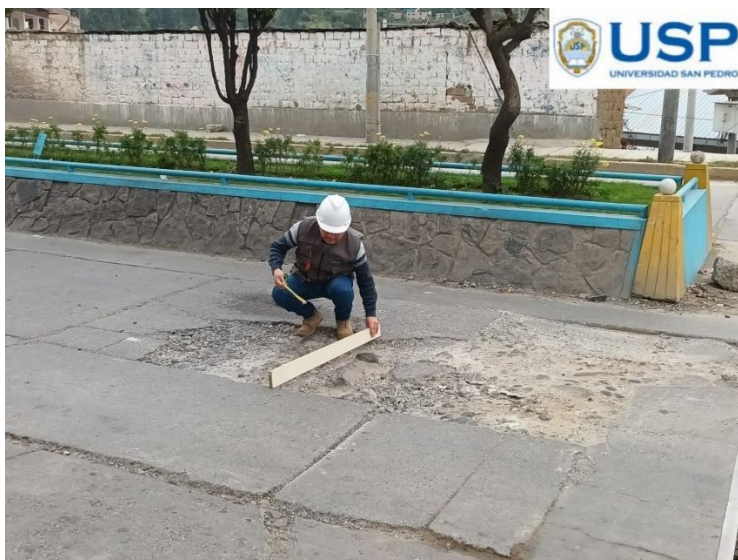
Figura 115

*S-01 Parcheo y acometidas de alta severidad.*

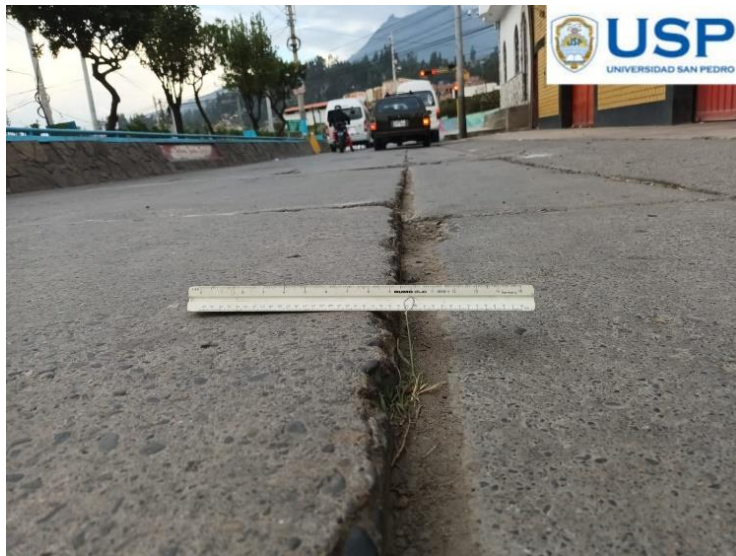
Figura 116

*Desnivel carril/berma*

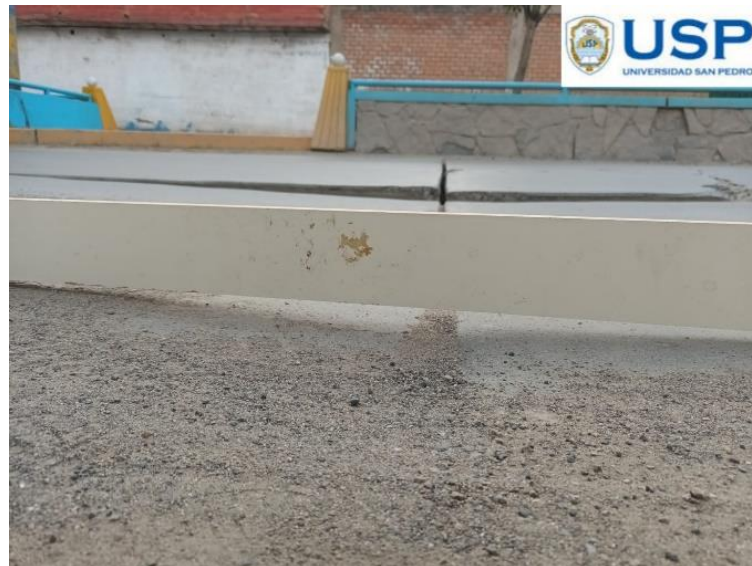
Figura 119

*Desplazamiento de alta severidad*

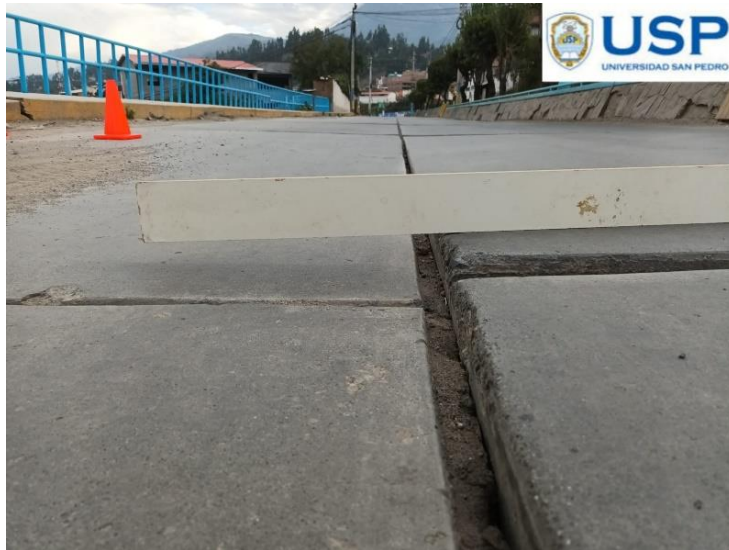
Figura 120

*Desplazamiento de alta severidad.*

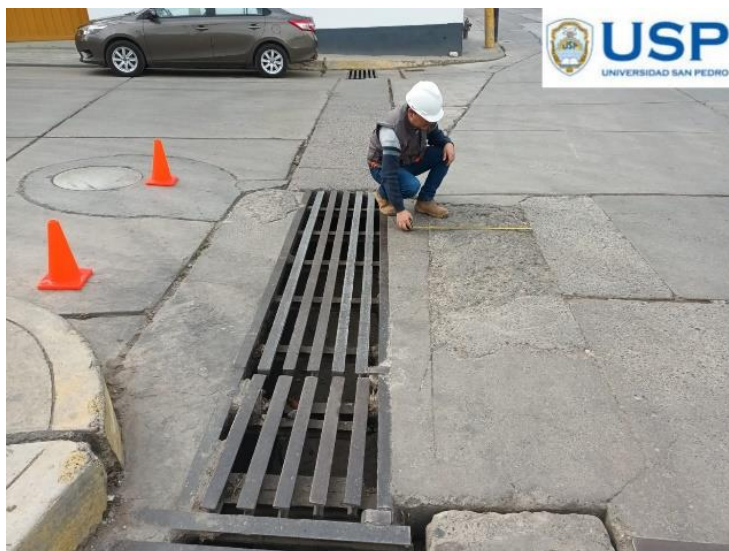
Figura 121

*Pulimento de agregados.*

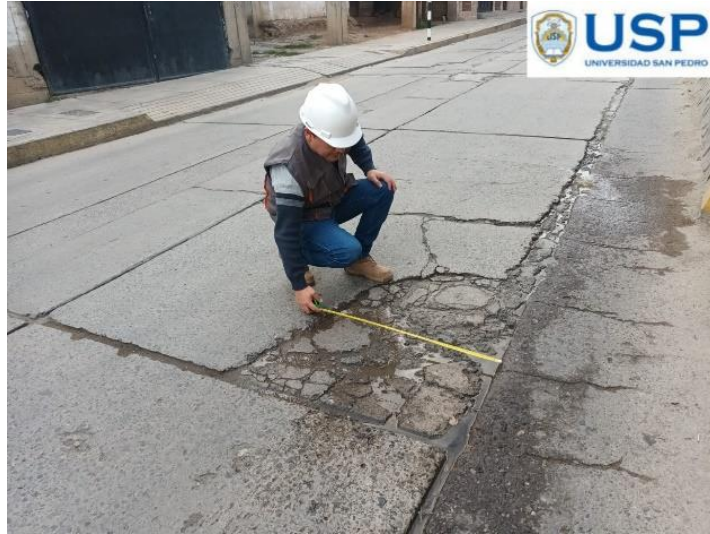
Figura 122

*Descascaramiento de esquina.*

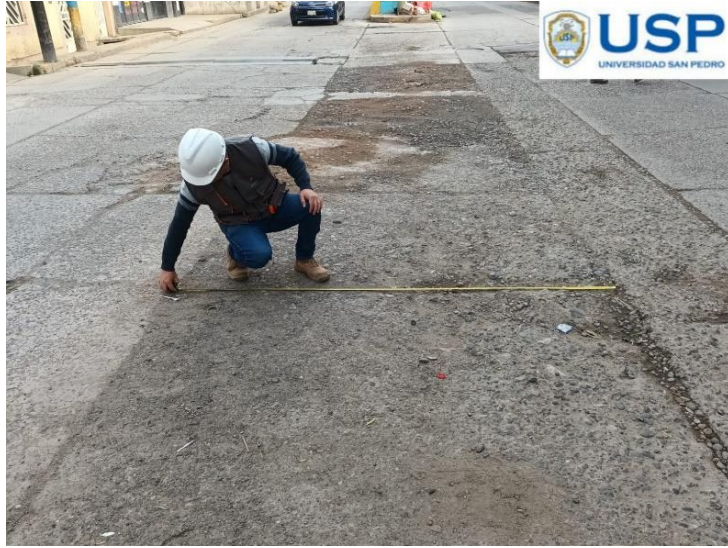
Figura 124

*Pulimento de agregados.*

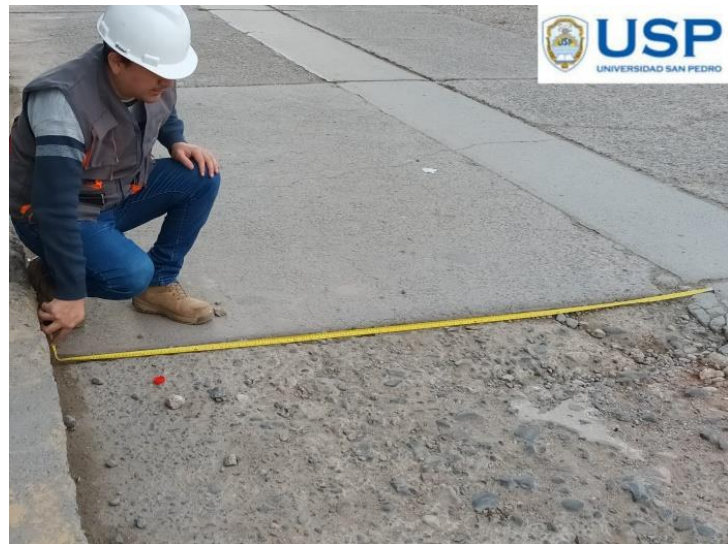
Figura 125

*Pulimento de agregados.*
