UNIVERSIDAD SAN PEDRO
FACULTAD DE INGENIERÍA CIVIL
PROGRAMA ACADÉMICO DE INGENIERÍA CIVIL

**“Evaluación de patologías en el cerco perimétrico del Centro de
Educación Básica Especial N.º 01”**

Proyecto de Tesis para obtener el título profesional de Ingeniero Civil

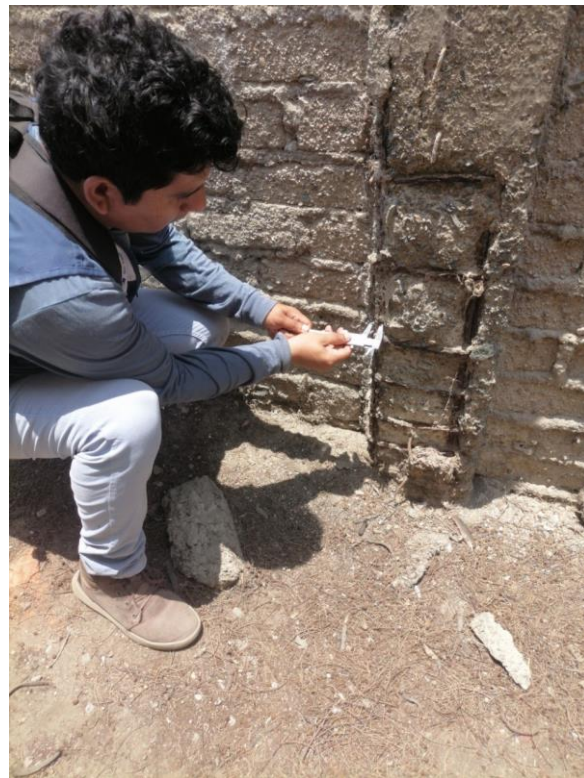
Figura 85. Medición con el calibrador del diámetro del acero expuesto de las columnas del cerco perimétrico – tramo 1.

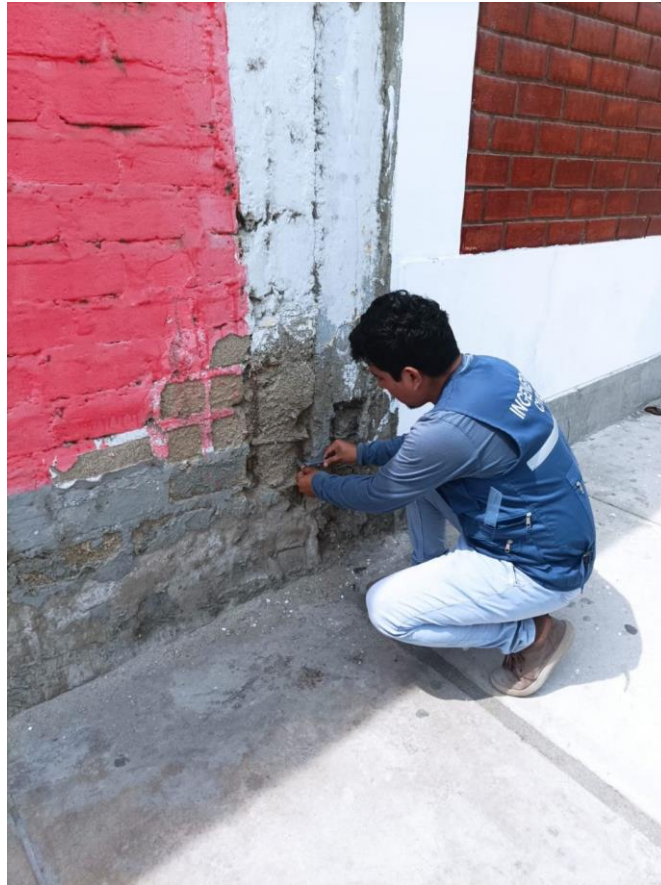
Figura 86. Medición con el calibrador del diámetro del acero expuesto de las columnas del cerco perimétrico – frente 4.

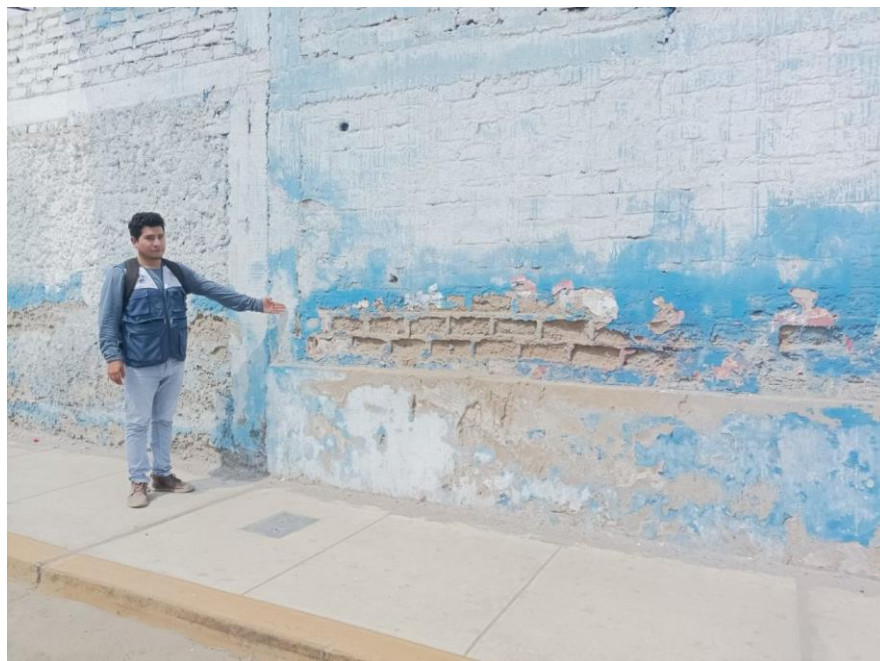
Figura 87. Inspección visual en campo del muro del cerco perimétrico – frente 3

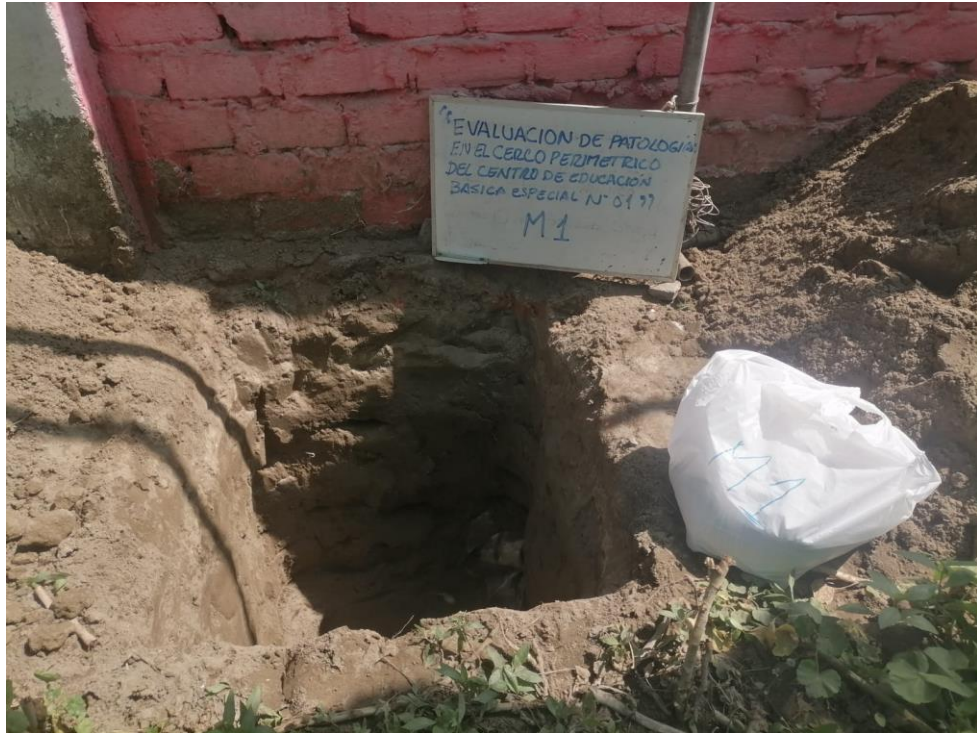
Figura 107. Evaluación de patología en el cerco perimétrico del Centro de Educación Básica Especial M1.

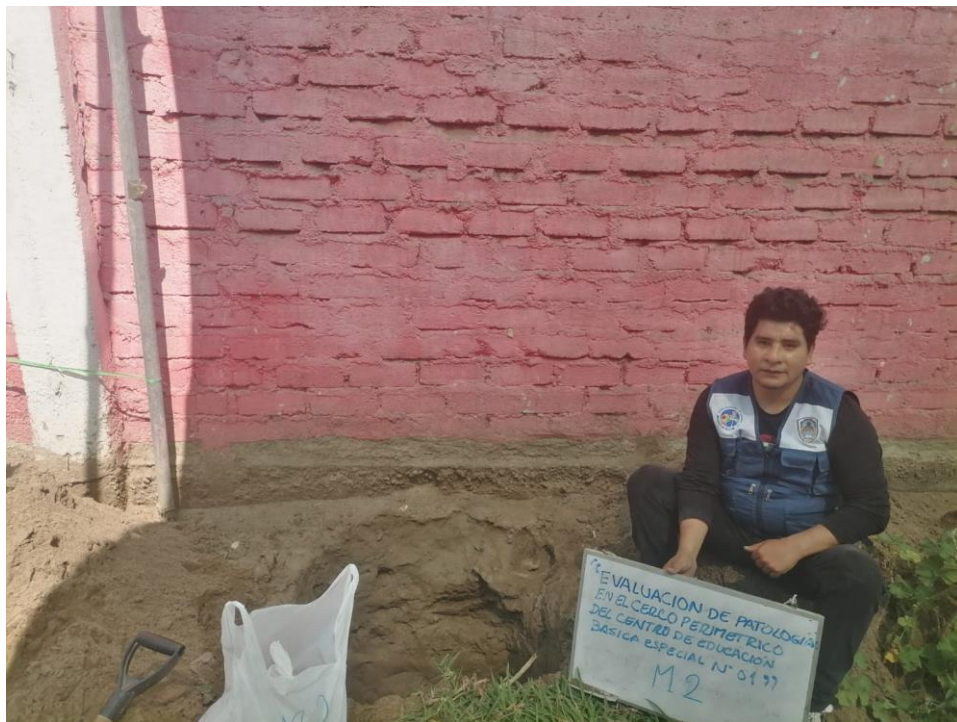
Figura 108. Evaluación de patología en el cerco perimétrico del Centro de Educación Básica Especial M2.
