**Relación entre el índice de condición de pavimento PCI y  
servicialidad actual (PSI) en la carretera Yungay – Mancos, Áncash  
2025**

Tesis para obtener el Título de Ingeniero Civil

El propósito del estudio fue determinar la relación entre el Índice de Condición del Pavimento (PCI) y la servicialidad actual (PSI) en la vía, Carretera Yungay – Mancos, KM 0+000 al 8+000, Áncash 2025. Donde se planteó una metodología descriptiva, de diseño no experimental, la muestra fue de 40 tramos de 200 metros del pavimento flexible de Yungay – Mancos, KM 0+000 al 8+000, Áncash 2025. Los resultados fueron que los daños con más frecuencia son; la piel de cocodrilo, representando el 27.00%, seguidos por grietas longitudinales y transversales, y abultamientos y hundimientos, con un 23.00% cada uno. El PCI fue de 40.2, siendo el estado del pavimento regular. Los ejes equivalentes fueron de 743,168.6144 EE siendo Tp3, el CBR fue de 33.00% y la capacidad de carga de 1.5 kg/cm<sup>2</sup>, la relación entre el espesor y el Índice de Rugosidad Internacional (IRI) se modela a través de la fórmula  $E = 6.55 ((5 - (0.0657 \ln(\text{IRI}) + 2.3912)))$ . Concluyendo que, el  $\text{PCI} = 15.5397 ((5 - (

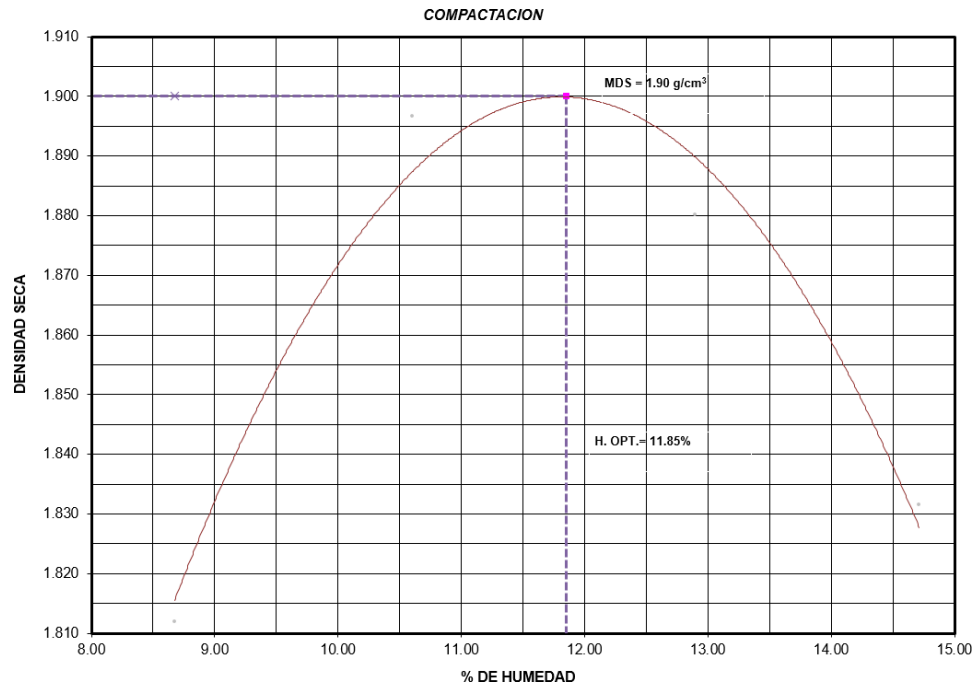
**Figura 8**

*Densidad Máxima vs Humedad Optima*

Se encontró que la densidad máxima fue de 1.90 grs/cm<sup>3</sup> y que la humedad Optima fue de 11.85%.

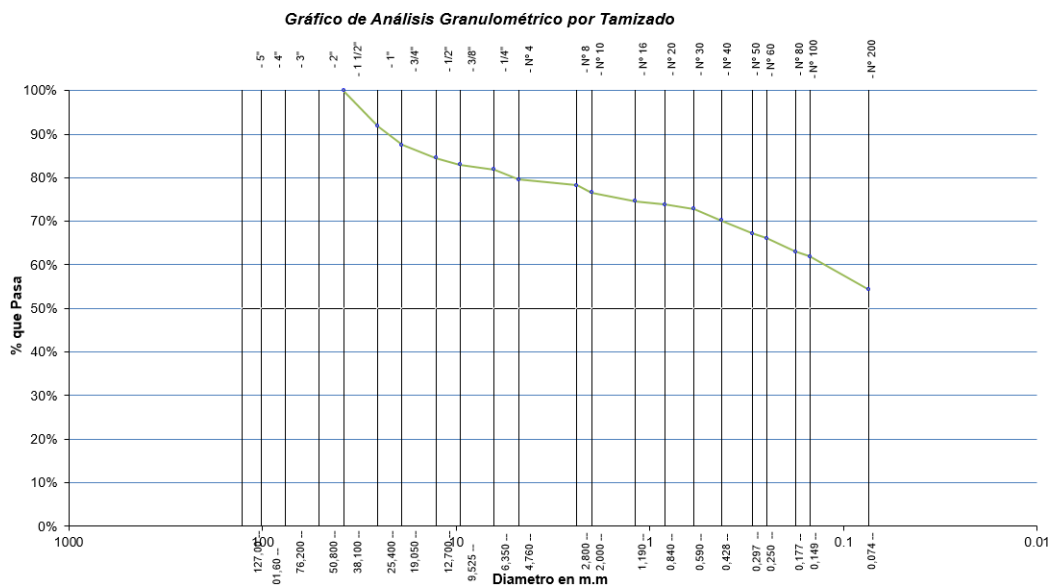
**Figura 9**

*Gráfico de análisis granulométrico por tamizado*

De acuerdo al gráfico de análisis granulométrico el contenido de grava fue de 20.70% de grava, 51.70% de arena y finos 27.6%.

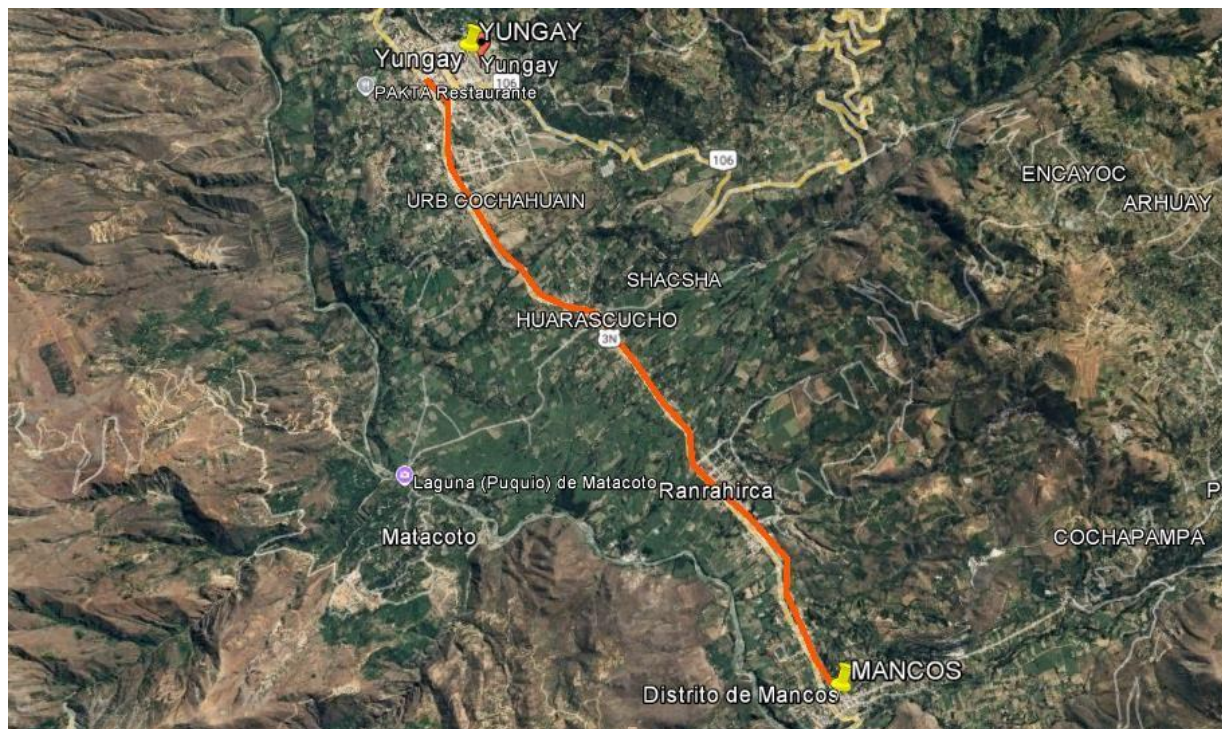
#### Anexo 4: Fotografía de la unidad de muestra Yungay-Mancos

La investigación reveló diversas formas de deterioro en el pavimento, siendo la presencia de la denominada "piel de cocodrilo" la más prevalente, con un alarmante 27.00% de los casos. Esta manifestación específica de deterioro se ha identificado en un total de 96 instancias, lo que destaca su importancia y gravedad en la problemática del pavimento.

Además de la piel de cocodrilo, se detectaron abultamientos e hundimientos en 81 ocasiones, constituyendo el 23.00% del total. Asimismo, las grietas longitudinales y transversales también se destacaron como causantes significativos de deterioro, representando cada una el 23.00% del total de casos. Estos resultados coinciden en gran medida con las conclusiones de Lanado (2021), quien destacó las fisuras en bloque con un 31.00% y un 11.00% de casos de piel de cocodrilo. Además, los hallazgos de Vásquez (2021) respaldan la gravedad de los daños, reportando un 24.00% de abultamiento y hundimiento, y un 19.00% de pulimiento de agregados.

En respuesta a estos resultados, se hace imperativo llevar a cabo reparaciones inmediatas en las áreas más afectadas, tales como la piel de cocodrilo, abultamientos y grietas. Estas reparaciones deben realizarse utilizando materiales de alta calidad para asegurar una solución duradera. Asimismo, se propone la implementación de un programa regular de mantenimiento preventivo, diseñado para abordar problemas antes de que se conviertan en daños significativos, preservando así la integridad y funcionalidad del pavimento a lo largo del tiempo.
