**UNIVERSIDAD SAN PEDRO**

**Evaluación de la Vulnerabilidad Sísmica en las Viviendas  
del Pueblo Joven de Miraflores Alto del Distrito de Chimbote,  
2024**

**Tesis para obtener el título profesional de Ingeniero Civil**

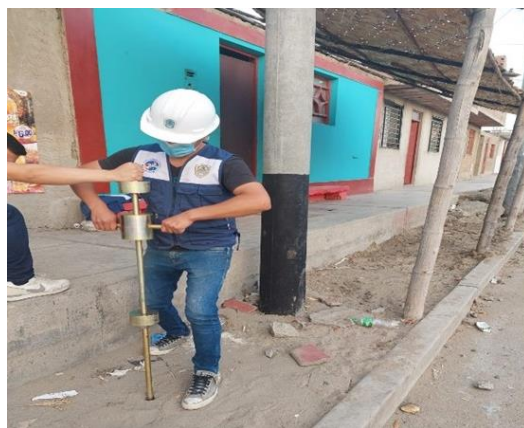
Figura 44. DPL en la casa de Jr. Fátima Mz. S2 Lt. 4a

Luego, se continuo con el ensayo DPL en cada casa , de las cuales estan localizado en Jr.Independencia Mz. I2 Lt.27, en Jr. Fátima Mz.S2 Lt.4a y Jr. Leoncio prado Mz. D2 Lt.12.

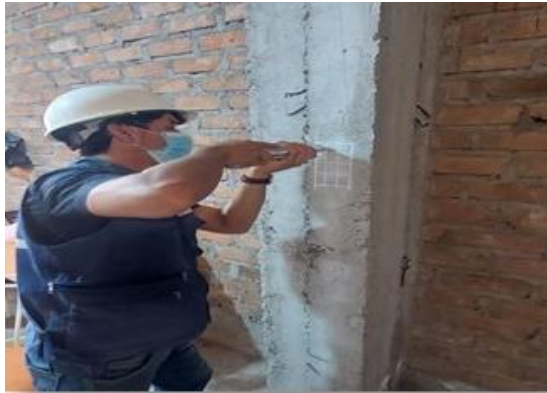
Figura 45. Esclerometría Jr. Fátima Mz.S2 Lt.4ª

Sin embargo, para el proceso de prueba de resistencias a la compresion del hormigón endurecida de los elementos estructural de vigas como en columna en casas informales, P.J. Miraflores Alto, nos propusimos concientizar a los dueños de las casas donde se realizó la investigación. Inmediatamente después de que se concedió el permiso, se econtraron localizas en Jr.Independencia Mz. I2 Lt.27, en Jr. Fátima Mz.S2 Lt.4a y Jr. Leoncio prado Mz. D2 Lt.12 con la presencia del técnico laboratorio AGAMES E.I.R.L, el esclerometro utilizado ese de marca SUASCON con serie 219.

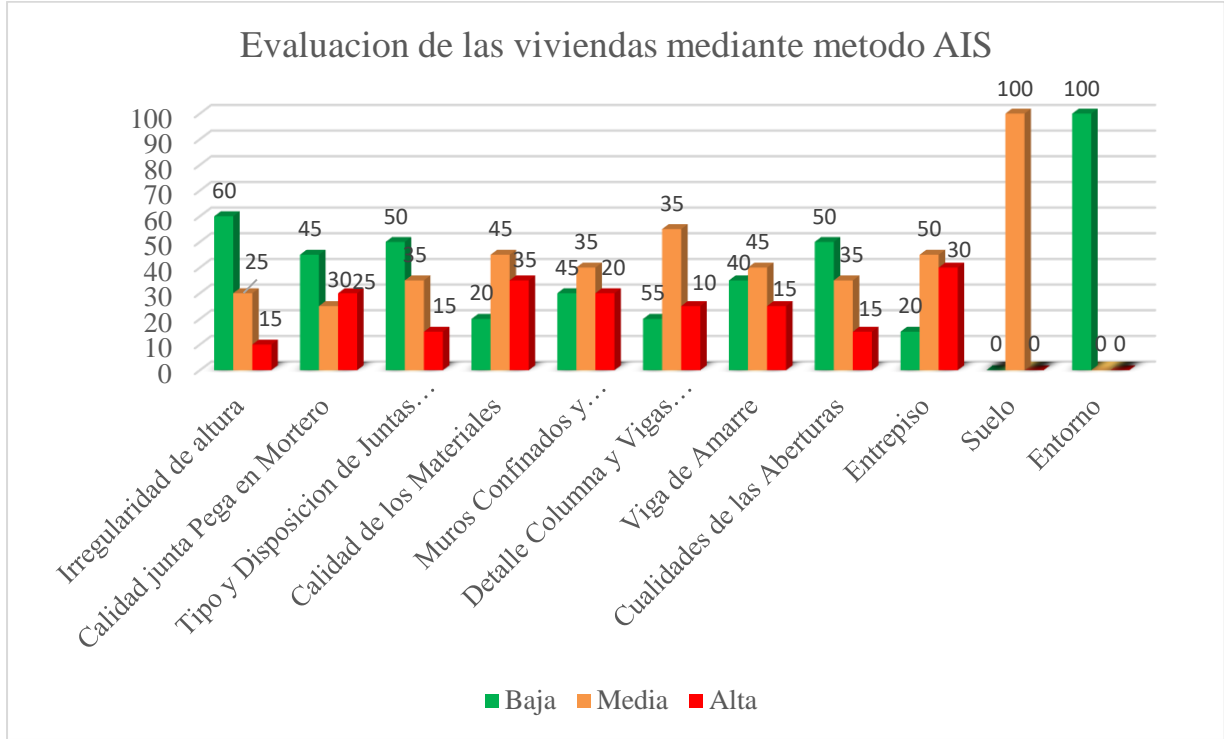
Figura 46. Evaluación de las viviendas a través del método AIS

Interpretación: En el cuadro 10 se analizaron los siguientes aspectos: Teniendo Irregularidades en altura con un 60% tiene un nivel bajo, el 25% con un nivel regular y con un 15% nivel alto, en cuanto a la calidades de junta de pega en mortero, el 45% alcanzó nivel bajo, con un nivel medio de 30% y un 25% tiene nivel alto; en el tipos y disposición de las junta de las unidades de mampostería, se logró que el 50% es de nivel bajo, el 35% con un nivel medio y un 15% con nivel alto; en la calidades de materiales el 20% alcanzó nivel bajo, el 45% nivel medio y el 35% nivel alto; en muro confinados y reforzado se detectó con un 35% obtuvo niveles bajos, el nivel medio 45 % y el 20% nivel alto de; sobre el detalles de columnas y vigas de confinamiento, el 25% alcanzo un nivel de vulnerabilidades baja, el 55% nivel regular y el 20% nivel de vulnerabilidades alto; sobre las viga de amarre, se alcanzó que el 30% tuvieron nivel bajo, un 45% nivel regular y un 25% nivel alto de vulnerabilidad; en las cualidades de las aberturas se logró

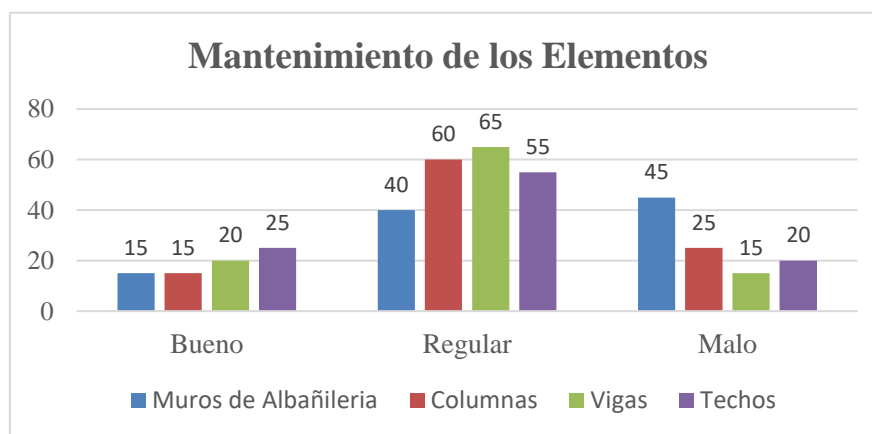
Figura 47. *Mantenimiento de los elementos estructurales*

**Interpretación :** En el cuadro 11 del diagrama se observa que el estado de mantenimiento de los muros de Albañilería esta en buen estado el 20.00%, es regular en un 45.00% y en un 35.00% es malo. Asimismo las columnas se detectaron bueno en un 15.00%, en grado regular con un 55.00% y grado malo en 30.00%. En las Vigas está en un grado bueno con 25.00%, en grado regular 50.00% y el 25.00% un grado malo. En cuanto a los techos su consevación es de un 25% bueno, con una conservación regular de 55.00% y lo restante del 20.00% malo.

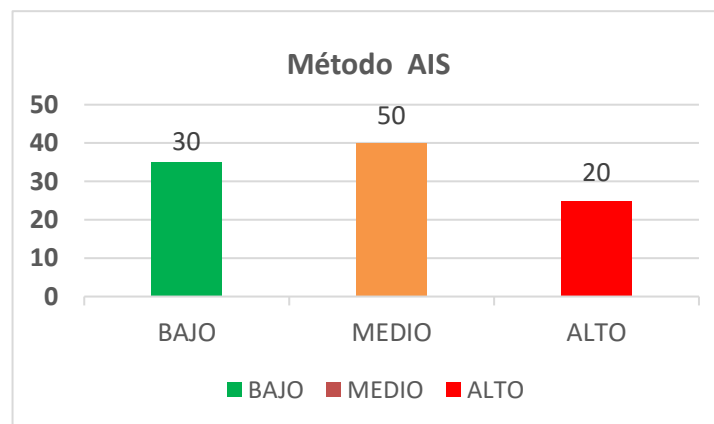
Figura 48. Grado de vulnerabilidades sísmica

**Interpretación:** En el cuadro 12 se obtiene el resultado de la evaluación de las casas del P.J Miraflores Alto, de las cuales el 30.00% tienen grado de vulnerabilidades

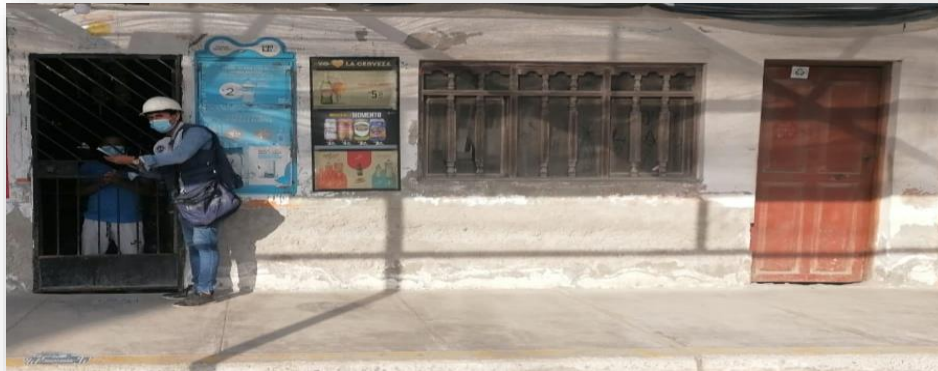
Lugar: JR. Leoncio Prado Mz H2 – Lt 25 P.J. Miraflores Vivienda  
Alto

Aspectos	Vulnerabilidad		
	Baja	Media	Alta
<b>Aspectos Geométrico</b>			
Irregularidades en Planta de la vivienda			✓
Cantidades de paredes en ambos sentidos			✓
Irregularidades en Altura		✓	
<b>Aspectos Constructivo</b>			
Calidades de Juntas de Pega en Mortero			✓
Tipo y Disposición de las Unidades de albañilería		✓	
Calidad de los Materiales			✓
<b>Aspectos Estructural</b>			
Paredes Confinados y Reforzados			✓
Detalles de Columna y Viga de Confinamiento			✓
Vigas de Amarre o Corona			✓
Característica de las Aberturas			✓
Entrepiso			✓
Amarre de Cubierta			✓
<b>Suelos</b>		✓	
<b>Entorno</b>	✓		
	Baja	Media	Alta
<b>Vulnerabilidad de la vivienda</b>			✓

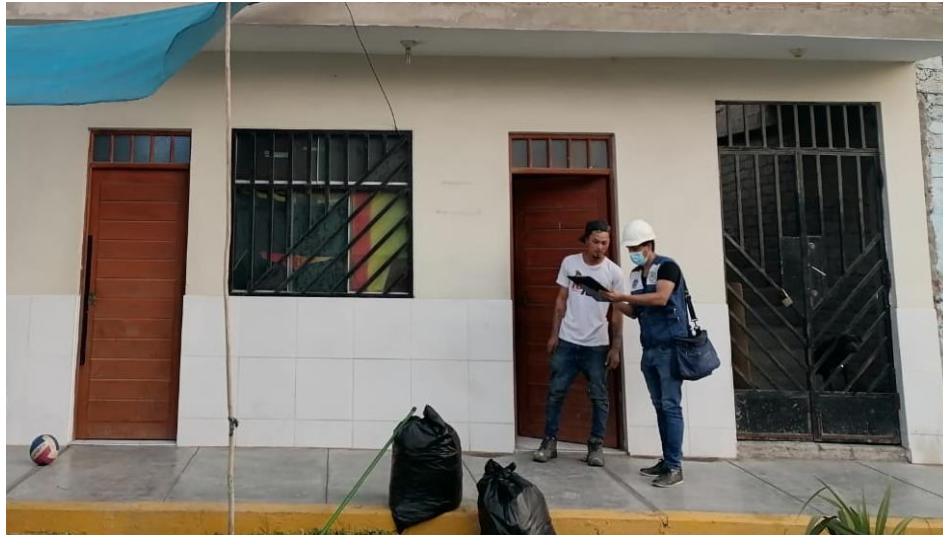
Aspectos	Vulnerabilidad		
	Baja	Media	Alta
<b>Aspectos Geométrico</b>			
Irregularidades en Planta de la vivienda		✓	
Cantidades de paredes en ambos sentidos	✓		
Irregularidades en Altura	✓		
<b>Aspectos Constructivo</b>			
Calidades de Junta de Pega en Mortero	✓		
Tipos y Disposición de las Unidades de albañilería	✓		
Calidades de los Materiales	✓		
<b>Aspectos Estructural</b>			
Paredes Confinado y Reforzados		✓	
Detalles de Columnas y Viga de Confinamiento		✓	
Vigas de Amarre o Corona	✓		
Característica de las Abertura			✓
Entrepisos	✓		
Amarres de Cubierta		✓	
<b>Suelos</b>		✓	
<b>Entorno</b>	✓		
	Baja	Media	Alta
<b>Vulnerabilidad de la vivienda</b>	✓

Basándose en el gráfico que representan los aspectos geométrico, constructivo y estructural de la vivienda situada en Jr Cuzco Mz LI2 – Lt 35, se determina que, según el Método AIS, la edificación exhibe una vulnerabilidad de nivel bajo. Este análisis se fundamenta en los datos proporcionada por el dueño y la supervisión técnica ejecutada.

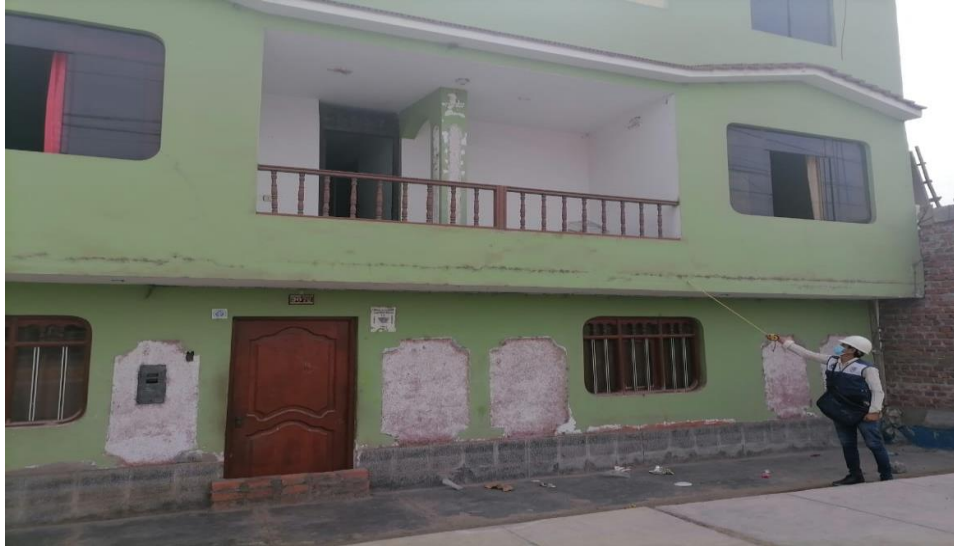
Lugar: Jr. Leoncio Prado Mz D2 – Lt 13    P.J. Miraflores Alto    Vivienda    4

Aspectos	Vulnerabilidad		
	Baja	Media	Alta
<b>Aspectos Geométrico</b>			
Irregularidades en Planta de la vivienda		✓	
Cantidades de paredes en ambos sentidos	✓		
Irregularidades en Altura		✓	
<b>Aspectos Constructivo</b>			
Calidades de Junta de Pega en Mortero		✓	
Tipos y Disposición de las Unidades de albañilería		✓	
Calidades de los Materiales		✓	
<b>Aspectos Estructural</b>			
Paredes Confinado y Reforzados		✓	
Detalles de Columnas y Viga de Confinamiento			✓
Vigas de Amarre o Corona		✓	
Característica de las Abertura			✓
Entrepisos	✓		
Amarres de Cubierta		✓	
<b>Suelos</b>		✓	
<b>Entorno</b>	✓		
	Baja	Media	Alta
<b>Vulnerabilidad de la vivienda</b>		✓

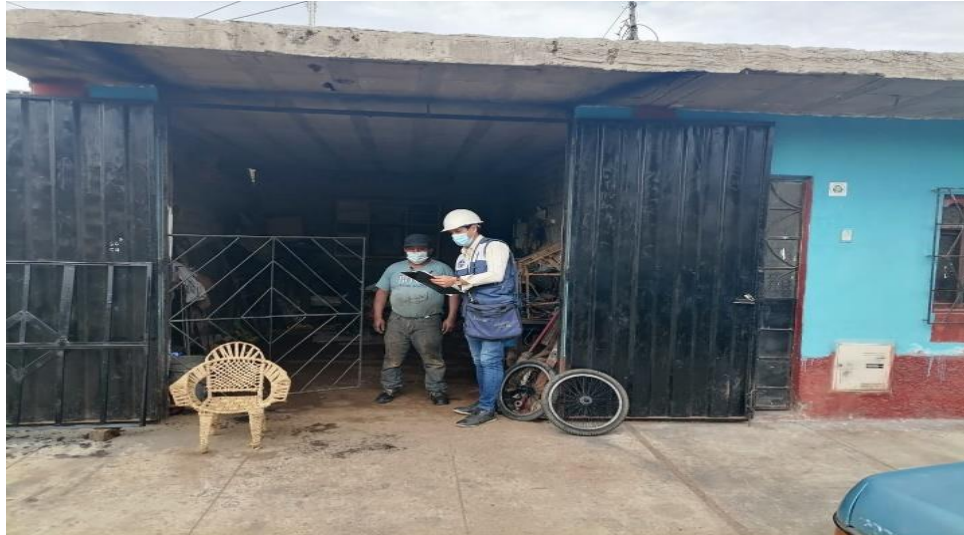
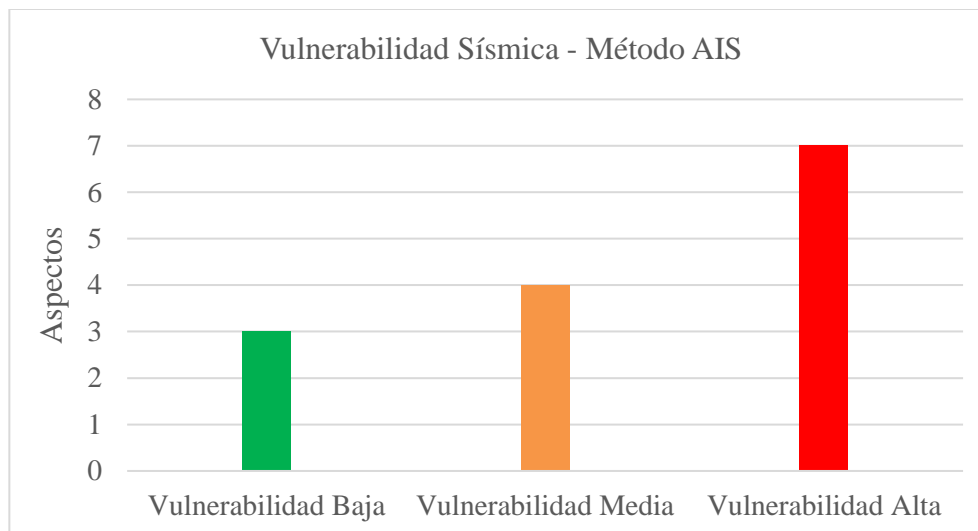
Aspectos	Vulnerabilidad		
	Baja	Media	Alta
<b>Aspectos Geométrico</b>			
Irregularidades en Planta de la vivienda		✓	
Cantidades de paredes en ambos sentidos	✓		
Irregularidades en Altura	✓		
<b>Aspectos Constructivo</b>			
Calidades de Junta de Pega en Mortero			✓
Tipos y Disposición de las Unidades de albañilería			✓
Calidades de los Materiales			✓
<b>Aspectos Estructural</b>			
Paredes Confinado y Reforzados			✓
Detalles de Columnas y Viga de Confinamiento			✓
Vigas de Amarre o Corona		✓	
Característica de las Abertura			✓
Entrepisos		✓	
Amarres de Cubierta			✓
<b>Suelos</b>			
		✓	
<b>Entorno</b>			
	✓		
	Baja	Media	Alta
<b>Vulnerabilidad de la vivienda</b>			✓

Basándose en el gráfico que representan los aspectos geométrico, constructivo y estructural de la vivienda localizada en Jr. Ladislao Espinar Mz F2– Lt 28, se determina que, según el Método AIS, la edificación exhibe una vulnerabilidad de nivel alto. Este análisis se fundamenta en los datos proporcionada por el dueño y la supervisión técnica ejecutada.

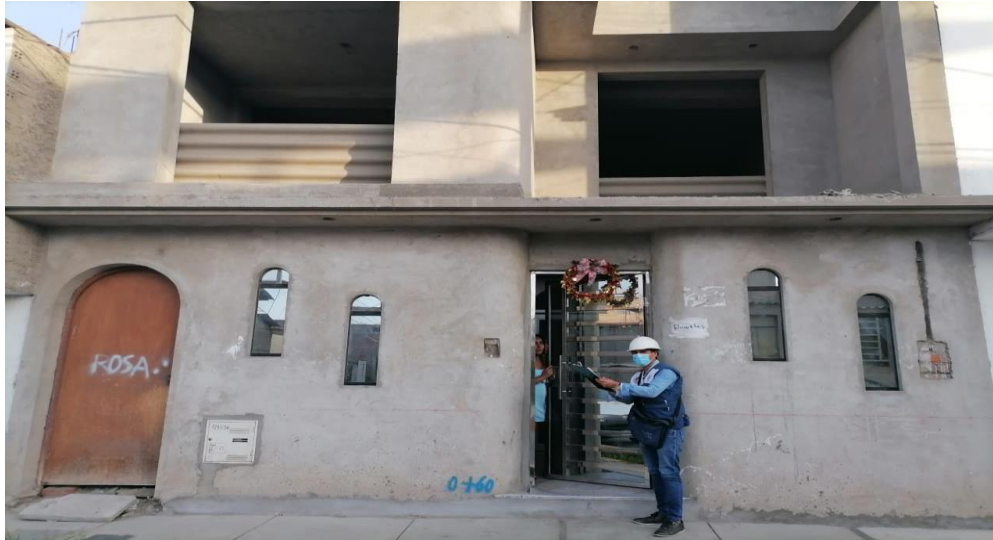
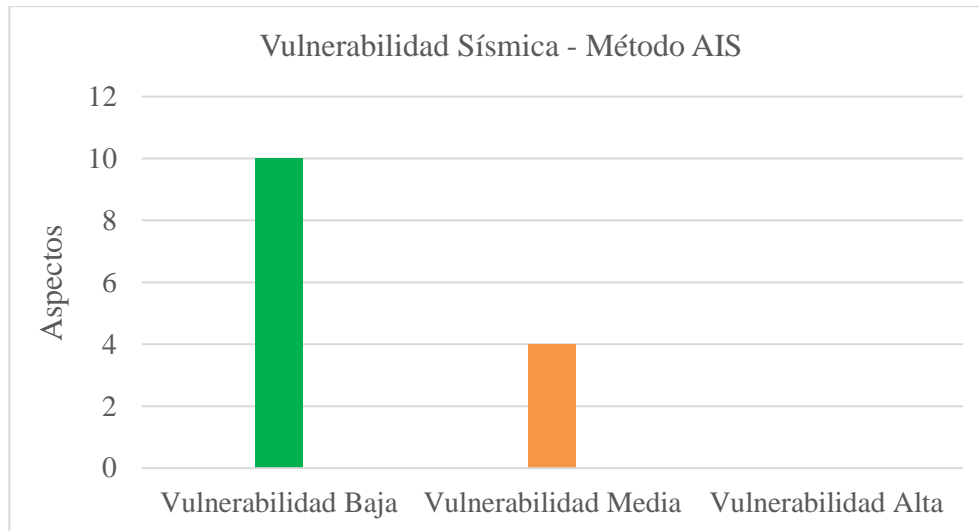
Lugar: Pasaje Fatima Mz X1 – Lt 35

Aspectos	Vulnerabilidad		
	Baja	Media	Alta
<b>Aspectos Geométrico</b>			
Irregularidades en Planta de la vivienda		✓	
Cantidades de paredes en ambos sentidos	✓		
Irregularidades en Altura		✓	
<b>Aspectos Constructivo</b>			
Calidades de Junta de Pega en Mortero	✓		
Tipos y Disposición de las Unidades de albañilería	✓		
Calidades de los Materiales	✓		
<b>Aspectos Estructural</b>			
Paredes Confinado y Reforzados	✓		
Detalles de Columnas y Viga de Confinamiento	✓		
Vigas de Amarre o Corona	✓		
Característica de las Abertura		✓	
Entrepisos	✓		
Amarres de Cubierta	✓		
<b>Suelos</b>		✓	
<b>Entorno</b>	✓		
	Baja	Media	Alta
<b>Vulnerabilidad de la vivienda</b>	✓

Basándose en el gráfico que representan los aspectos geométrico, constructivo y estructural de la vivienda situada en Pasaje Fatima Mz X1 – Lt 35, se determina que, según el Método AIS, la edificación exhibe una vulnerabilidad de nivel bajo. Este análisis se fundamenta en los datos proporcionada por el dueño y la supervisión técnica ejecutada.

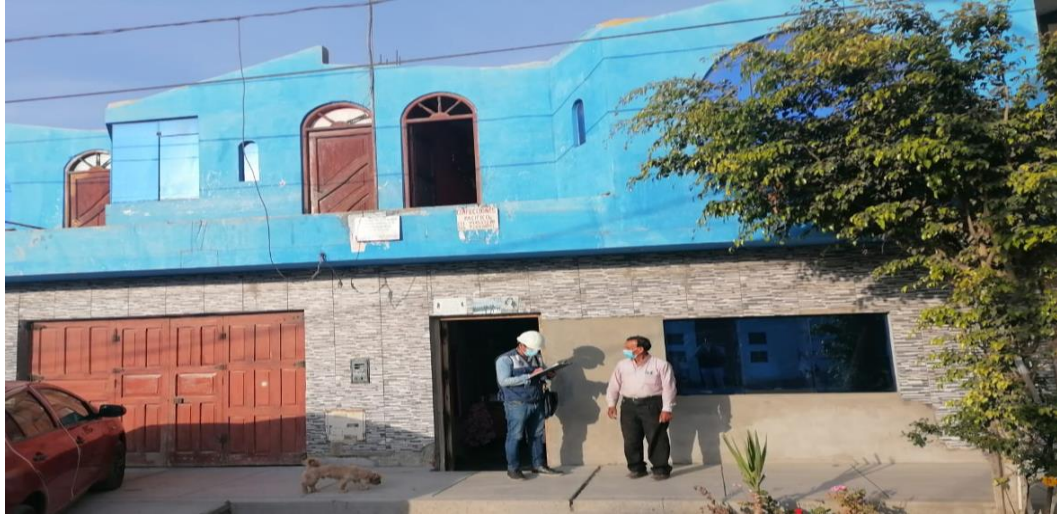
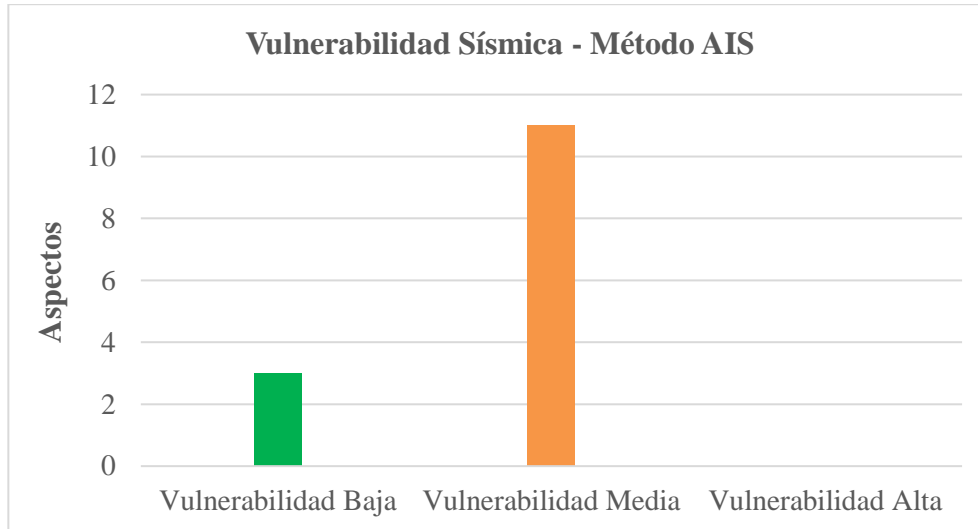
Aspectos	Vulnerabilidad		
	Baja	Media	Alta
<b>Aspectos Geométrico</b>			
Irregularidades en Planta de la vivienda		✓	
Cantidades de paredes en ambos sentidos		✓	
Irregularidades en Altura		✓	
<b>Aspectos Constructivo</b>			
Calidades de Junta de Pega en Mortero		✓	
Tipos y Disposición de las Unidades de albañilería	✓		
Calidades de los Materiales		✓	
<b>Aspectos Estructural</b>			
Paredes Confinado y Reforzados		✓	
Detalles de Columnas y Viga de Confinamiento		✓	
Vigas de Amarre o Corona		✓	
Característica de las Abertura		✓	
Entrepisos	✓		
Amarres de Cubierta		✓	
<b>Suelos</b>		✓	
<b>Entorno</b>	✓		
	Baja	Media	Alta
<b>Vulnerabilidad de la vivienda</b>		✓

Basándose en el gráfico que representan los aspectos geométrico, constructivo y estructural de la vivienda situada en : PSJ Los Olivos MZ V1 – LT 8, se determina que, según el Método AIS, la edificación exhibe una vulnerabilidad de nivel medio. Este análisis se fundamenta en los datos proporcionada por el dueño y la supervisión técnica ejecutada.

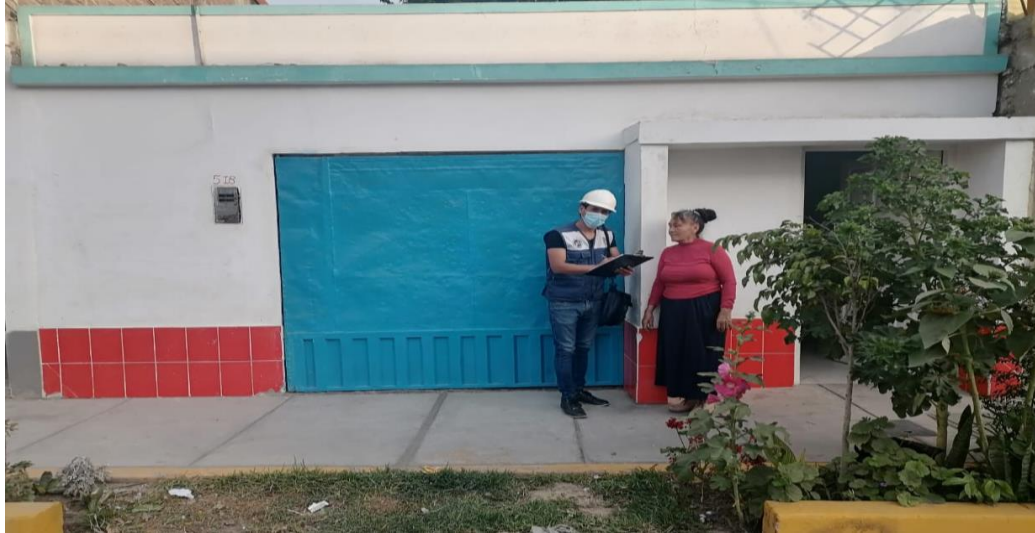
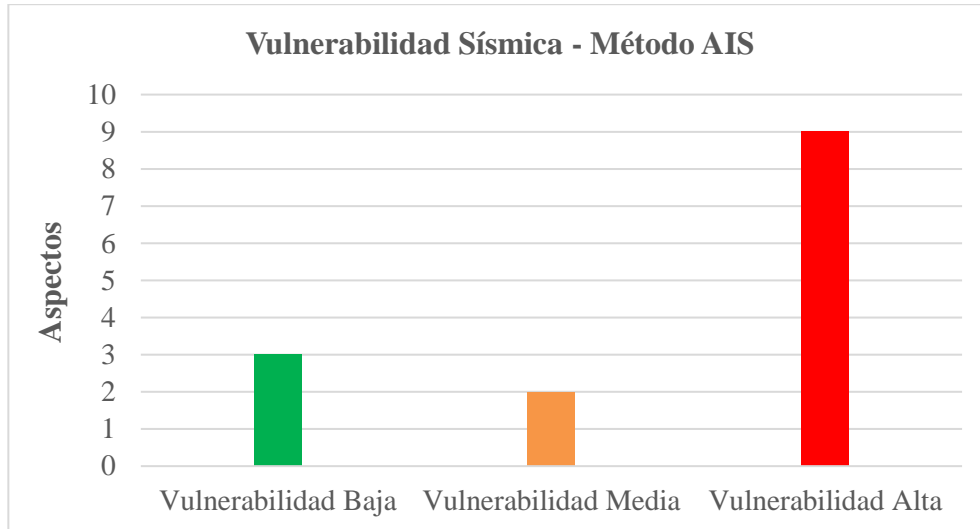
Aspectos	Vulnerabilidad		
	Baja	Media	Alta
<b>Aspectos Geométrico</b>			
Irregularidades en Planta de la vivienda	✓		
Cantidades de paredes en ambos sentidos		✓	
Irregularidades en Altura	✓		
<b>Aspectos Constructivo</b>			
Calidades de Junta de Pega en Mortero			✓
Tipos y Disposición de las Unidades de albañilería			✓
Calidades de los Materiales			✓
<b>Aspectos Estructural</b>			
Paredes Confinado y Reforzados			✓
Detalles de Columnas y Viga de Confinamiento			✓
Vigas de Amarre o Corona			✓
Característica de las Abertura			✓
Entrepisos			✓
Amarres de Cubierta			✓
<b>Suelos</b>		✓	
<b>Entorno</b>	✓		
	Baja	Media	Alta
<b>Vulnerabilidad de la vivienda</b>			✓

Basándose en el gráfico que representan los aspectos geométrico, constructivo y estructural de la vivienda localizada en Psj. Los Laureles MZ G2 – LT 27, se determina que, según el Método AIS, la edificación exhibe una vulnerabilidad de nivel alto. Este análisis se fundamenta en los datos proporcionada por el dueño y la supervisión técnica ejecutada.

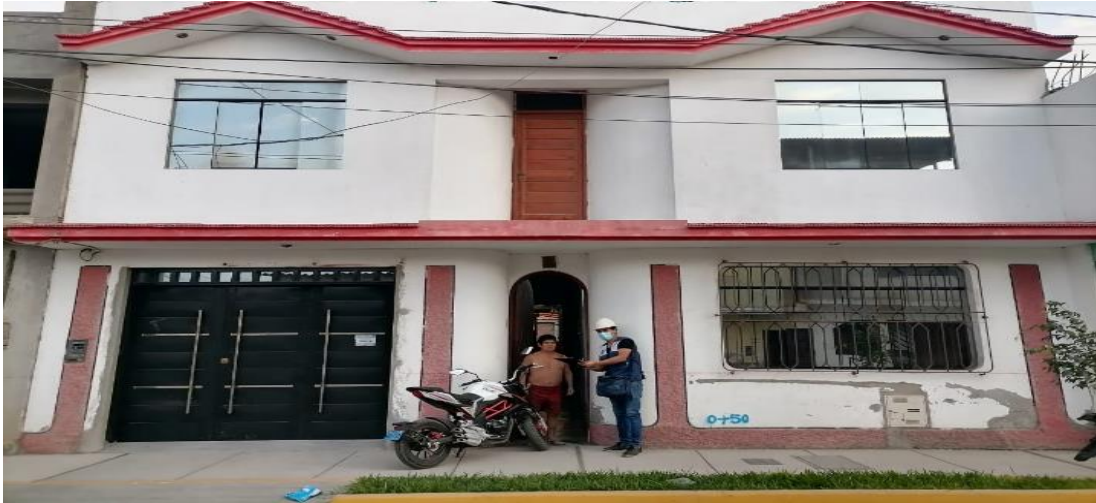
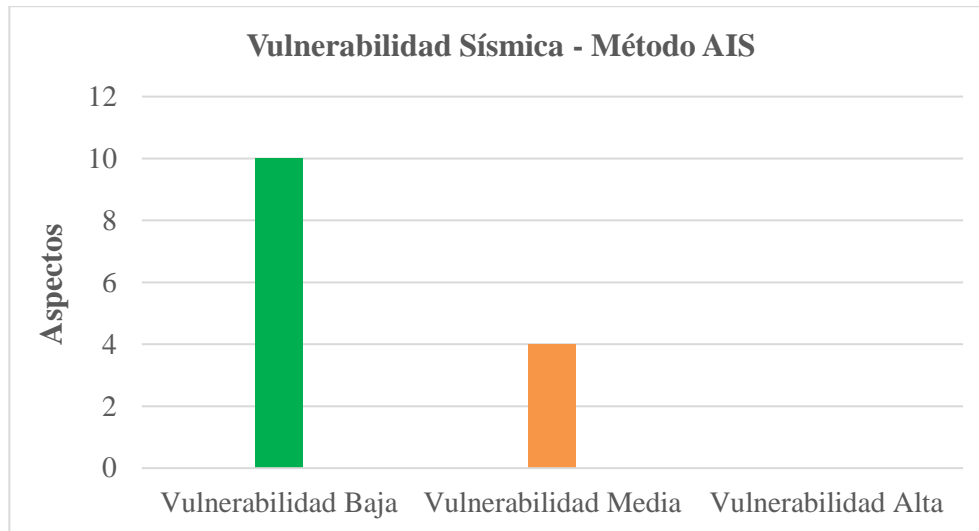
Aspectos	Vulnerabilidad		
	Baja	Media	Alta
<b>Aspectos Geométrico</b>			
Irregularidades en Planta de la vivienda		✓	
Cantidades de paredes en ambos sentidos	✓		
Irregularidades en Altura	✓		
<b>Aspectos Constructivo</b>			
Calidades de Junta de Pega en Mortero		✓	
Tipos y Disposición de las Unidades de albañilería	✓		
Calidades de los Materiales		✓	
<b>Aspectos Estructural</b>			
Paredes Confinado y Reforzados	✓		
Detalles de Columnas y Viga de Confinamiento	✓		
Vigas de Amarre o Corona	✓		
Característica de las Abertura	✓		
Entrepisos	✓		
Amarres de Cubierta	✓		
<b>Suelos</b>			
		✓	
<b>Entorno</b>			
	✓		
	Baja	Media	Alta
<b>Vulnerabilidad de la vivienda</b>	✓

Basándose en el gráfico que representan los aspectos geométrico, constructivo y estructural de la vivienda situada en JR: Independencia Mz I2 – Lt 27, se determina que, según el Método AIS, la edificación exhibe una vulnerabilidad de nivel bajo. Este análisis se fundamenta en los datos proporcionada por el dueño y la supervisión técnica ejecutada.

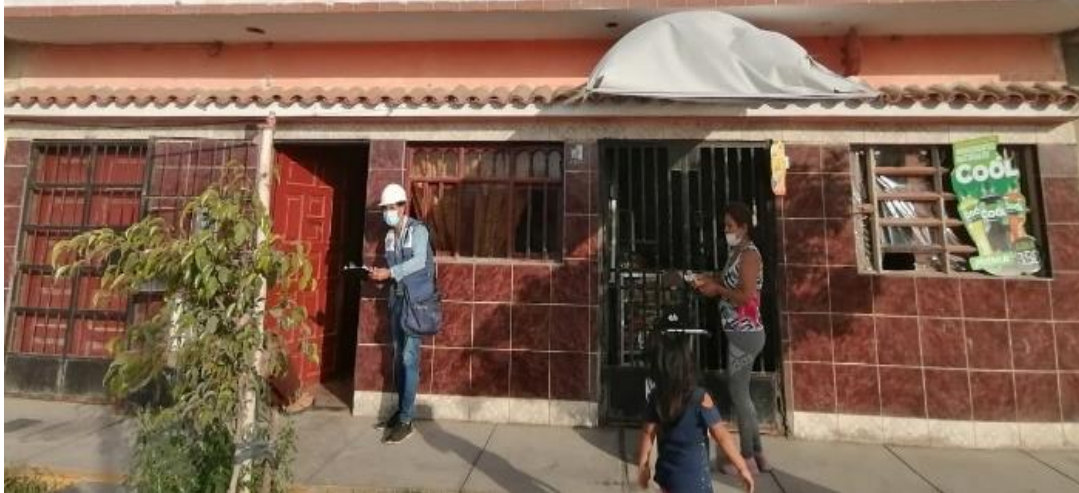
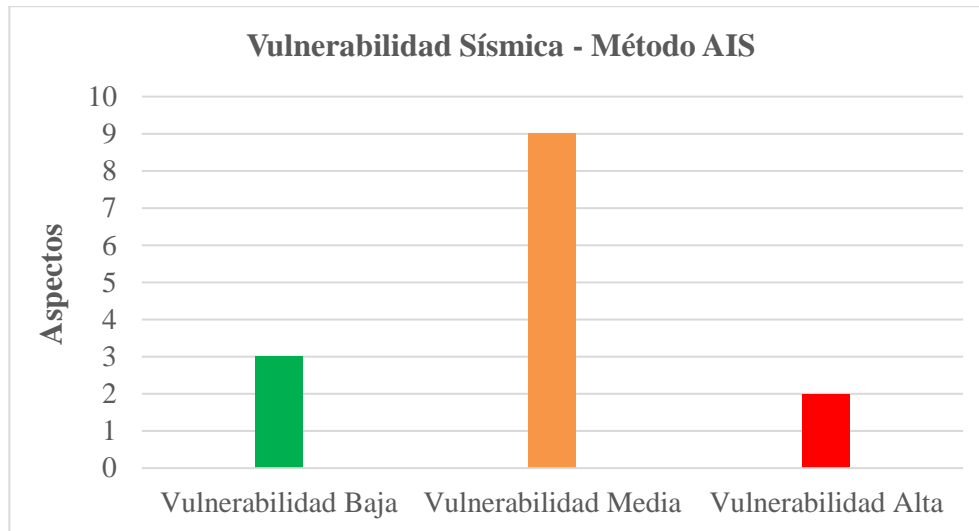
Aspectos	Vulnerabilidad		
	Baja	Media	Alta
<b>Aspectos Geométrico</b>			
Irregularidades en Planta de la vivienda	✓		
Cantidades de paredes en ambos sentidos		✓	
Irregularidades en Altura	✓		
<b>Aspectos Constructivo</b>			
Calidades de Junta de Pega en Mortero		✓	
Tipos y Disposición de las Unidades de albañilería		✓	
Calidades de los Materiales		✓	
<b>Aspectos Estructural</b>			
Paredes Confinado y Reforzados		✓	
Detalles de Columnas y Viga de Confinamiento		✓	
Vigas de Amarre o Corona		✓	
Característica de las Abertura			✓
Entrepisos			✓
Amarres de Cubierta		✓	
<b>Suelos</b>		✓	
<b>Entorno</b>	✓		
	Baja	Media	Alta
<b>Vulnerabilidad de la vivienda</b>		✓

Basándose en el gráfico que representan los aspectos geométrico, constructivo y estructural de la vivienda situada en JR: Independencia Mz H2 – Lt 40, se determina que, según el Método AIS, la edificación exhibe una vulnerabilidad de nivel medio. Este análisis se fundamenta en los datos proporcionada por el dueño y la supervisión técnica ejecutada.

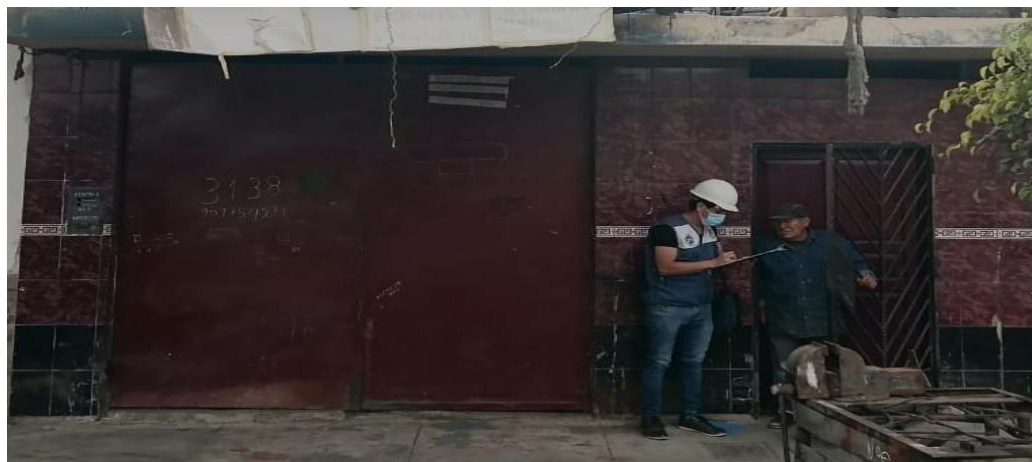
Basándose en el gráfico que representan los aspectos geométrico, constructivo y estructural de la vivienda situada en Prol. Ladislao Espinar Mz U1 – Lt 5, se determina que, según el Método AIS, la edificación exhibe una vulnerabilidad de nivel bajo. Este análisis se fundamenta en los datos proporcionada por el dueño y la supervisión técnica ejecutada.

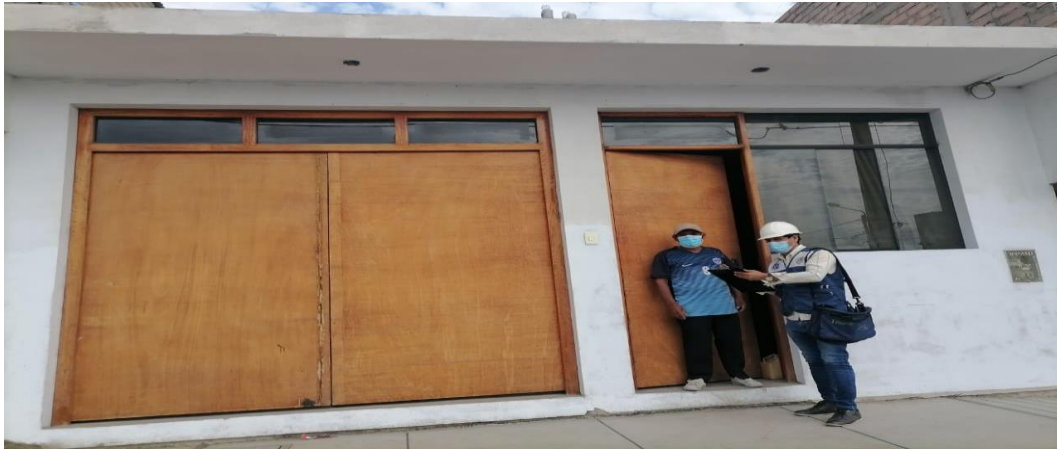
Basándose en el gráfico que representan los aspectos geométrico, constructivo y estructural de la vivienda situada en Jr: Fray Martin Mz Y1 – Lt7, se determina que, según el Método AIS, la edificación exhibe una vulnerabilidad de nivel medio. Este análisis se fundamenta en los datos proporcionada por el dueño y la supervisión técnica ejecutada.

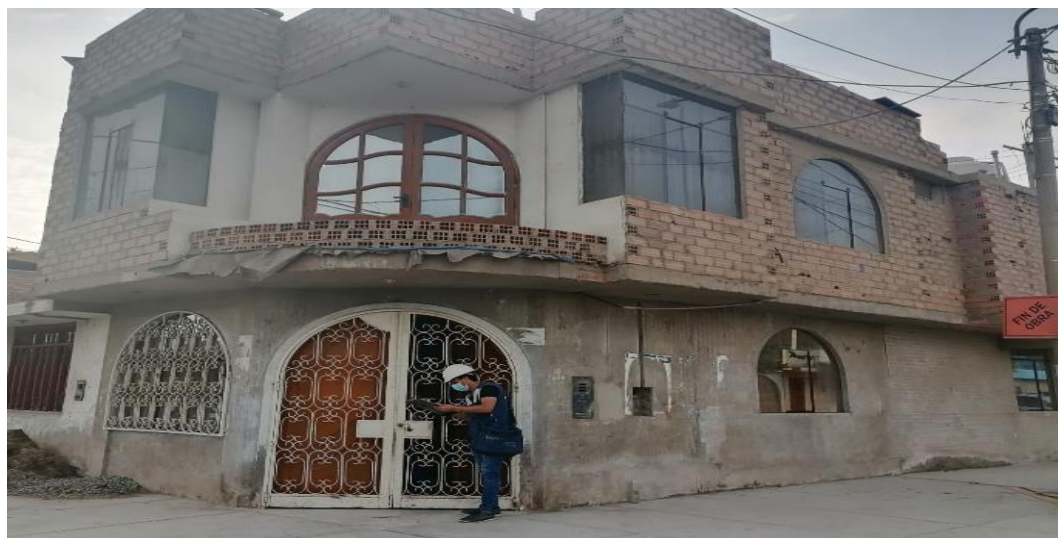
Basándose en el gráfico que representan los aspectos geométrico, constructivo y estructural de la vivienda situada Jr: Cuzco Mz LL2 – Lt 27, se determina que, según el Método AIS, la edificación exhibe una vulnerabilidad de nivel medio. Este análisis se fundamenta en los datos proporcionada por el dueño y la supervisión técnica ejecutada.

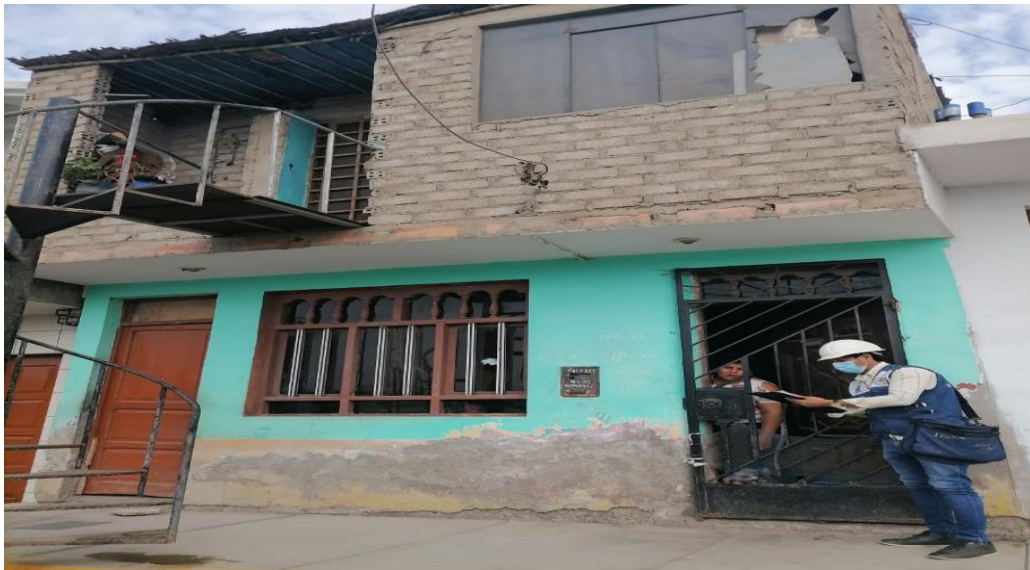
Basándose en el gráfico que representan los aspectos geométrico, constructivo y estructural de la vivienda situada en Jr: Fray Martin Mz W1 – Lt 6, se determina que, según el Método AIS, la edificación exhibe una vulnerabilidad de nivel medio. Este análisis se fundamenta en los datos proporcionada por el dueño y la supervisión técnica ejecutada.

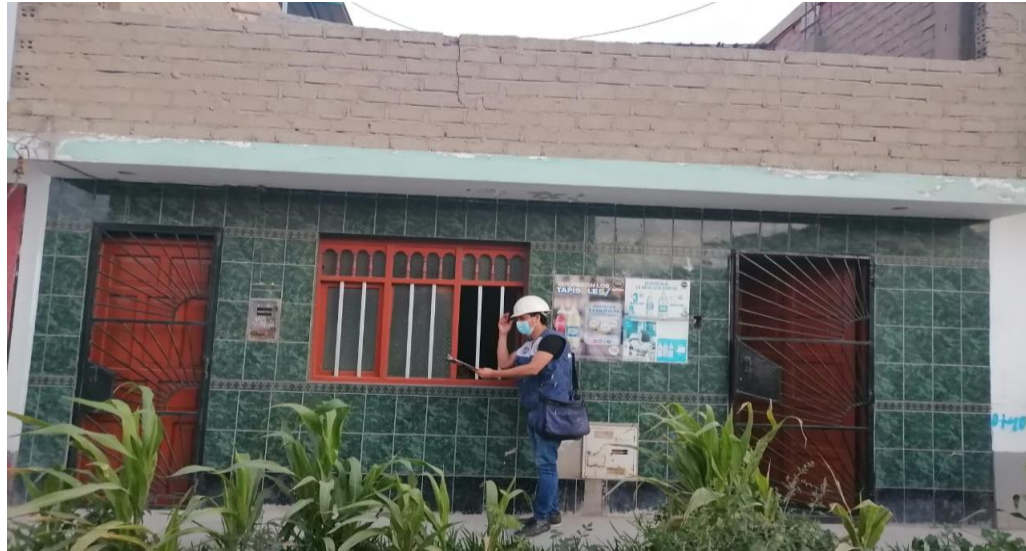
Basándose en el gráfico que representan los aspectos geométrico, constructivo y estructural de la vivienda situada en Prolong. Alfonso Ugarte Mz S1– Lt 24, se determina que, según el Método AIS, la edificación exhibe una vulnerabilidad de nivel alto. Este análisis se fundamenta en los datos proporcionada por el dueño y la supervisión técnica ejecutada.

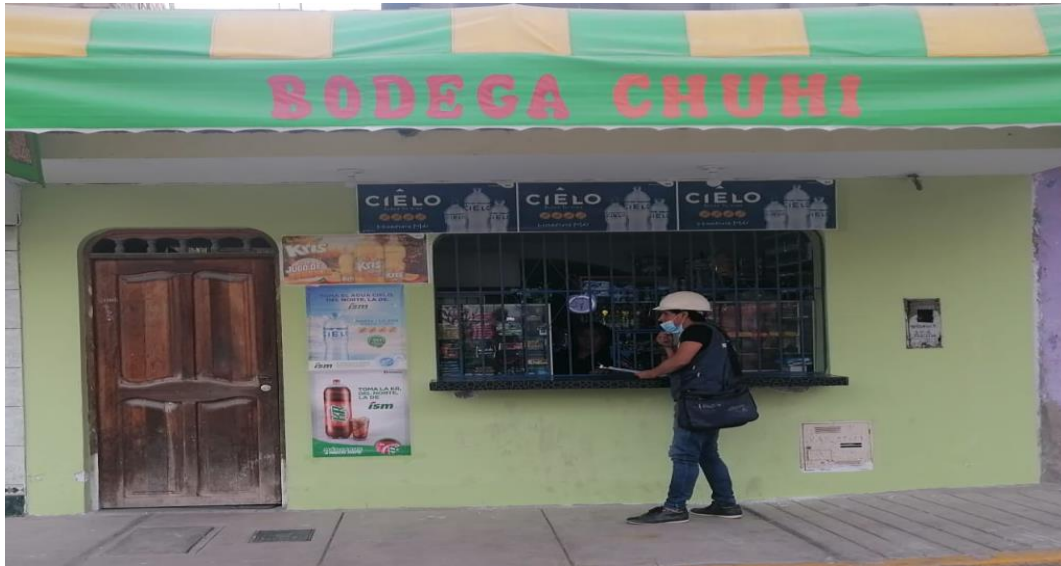
Basándose en el gráfico que representan los aspectos geométrico, constructivo y estructural de la vivienda localizada en Prolong. Alfonso Ugarte Mz S1- Lt 34, se determina que, según el Método AIS, la edificación exhibe una vulnerabilidad de nivel medio. Este análisis se fundamenta en los datos proporcionada por el dueño y la supervisión técnica ejecutada.

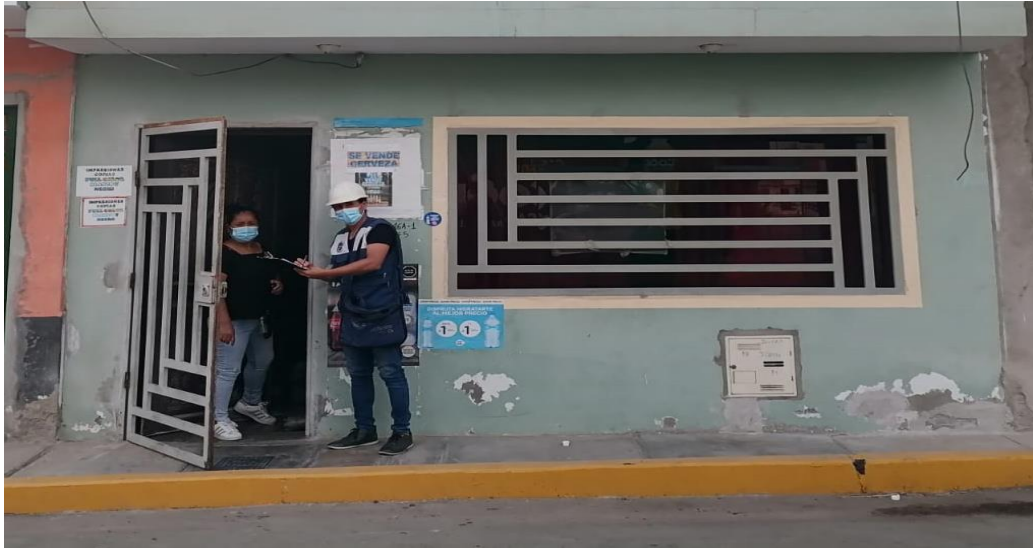
Basándose en el gráfico que representan los aspectos geométrico, constructivo y estructural de la vivienda situada en Psj: Los Laureles Mz T1 – Lt 8 , se determina que, según el Método AIS, la edificación exhibe una vulnerabilidad de nivel medio. Este análisis se fundamenta en los datos proporcionada por el dueño y la supervisión técnica ejecutada.

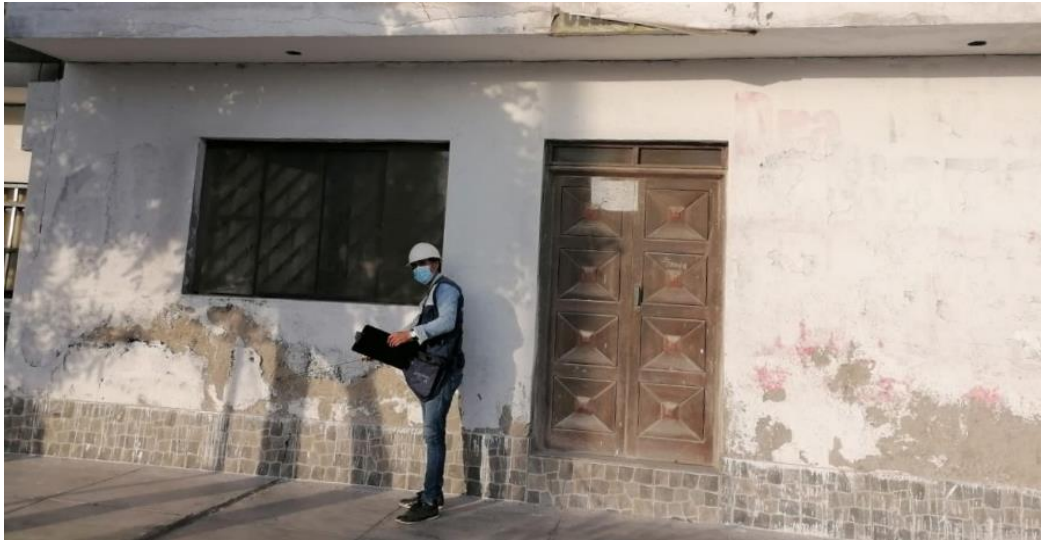
Basándose en el gráfico que representan los aspectos geométrico, constructivo y estructural de la vivienda ubicada en PSJ. Fátima C2 – Lt 5, se determina que, según el Método AIS, la edificación exhibe una vulnerabilidad de nivel medio. Este análisis se fundamenta en los datos proporcionada por el dueño y la supervisión técnica ejecutada.

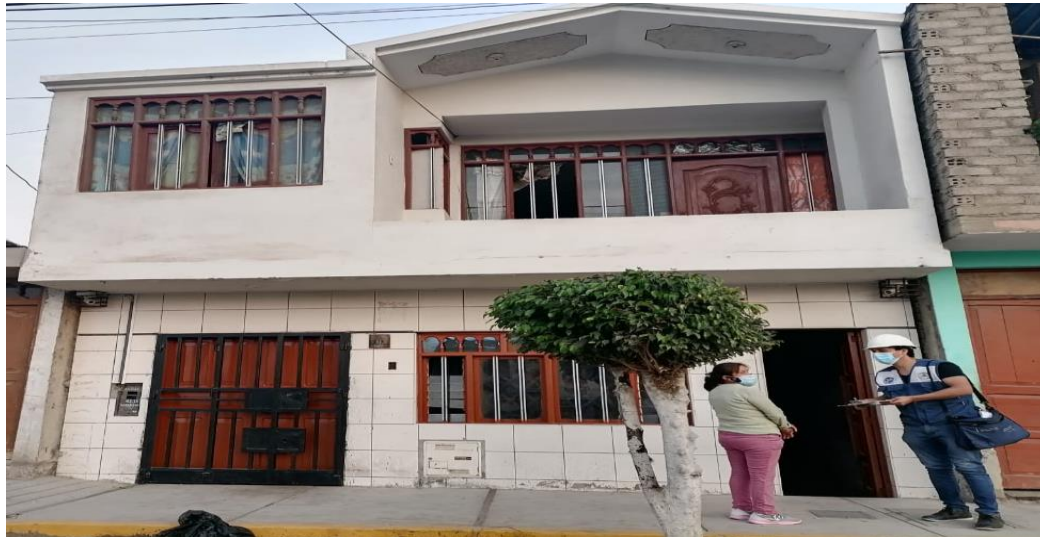
Basándose en el gráfico que representan los aspectos geométrico, constructivo y estructural de la vivienda localizada en Jr: 9 de Octubre Mz G2 – Lt 17, se determina que, según el Método AIS, la edificación exhibe una vulnerabilidad de nivel medio. Este análisis se fundamenta en los datos proporcionada por el dueño y la supervisión técnica ejecutada.

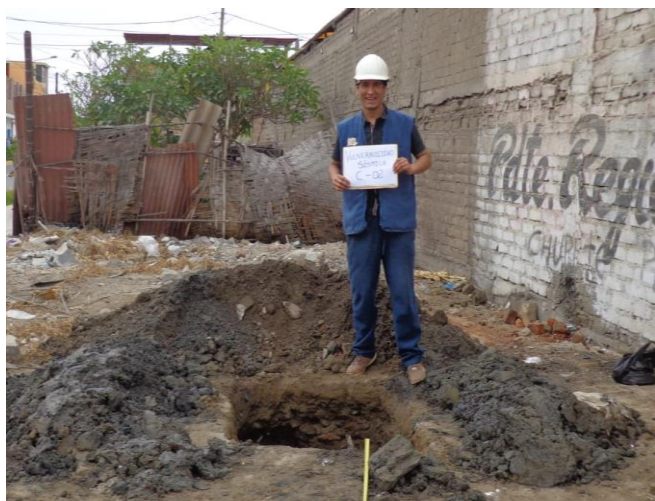
FOTO N° 1: Calicata realizada en vivienda localizada en Jr. Fátima Mz I2 – Lt 27

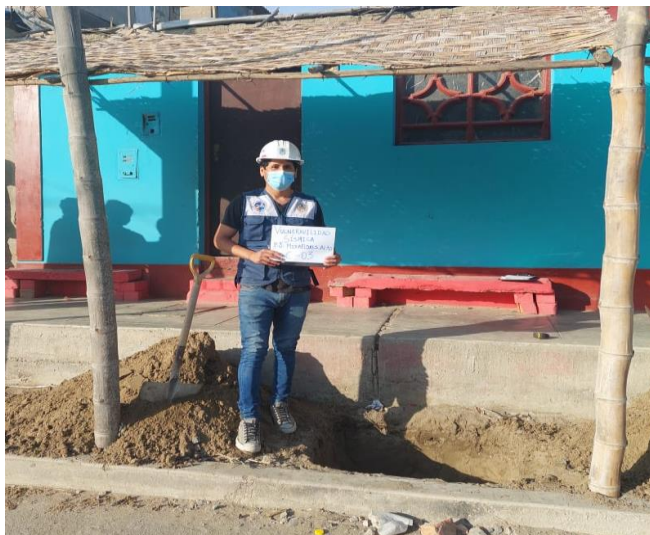
FOTO N° 2: Calicata realizada en vivienda localizada en Jr. Leoncio Prado Mz D2 – Lt 12

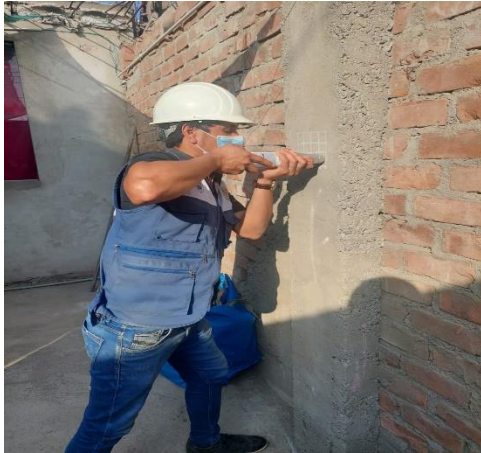
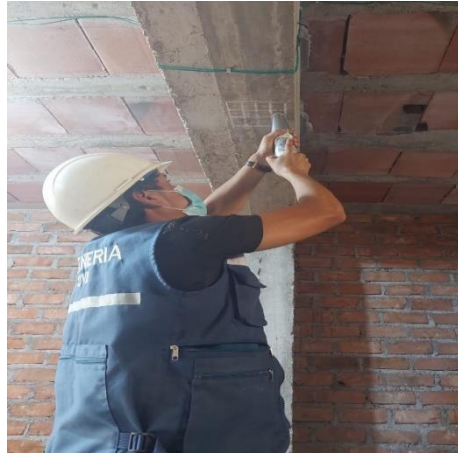
FOTO N°7: Aplicación de la esclerometría en la columnas y viga de la casa ubicado en Jr. Fátima Mz I2 – Lt 27

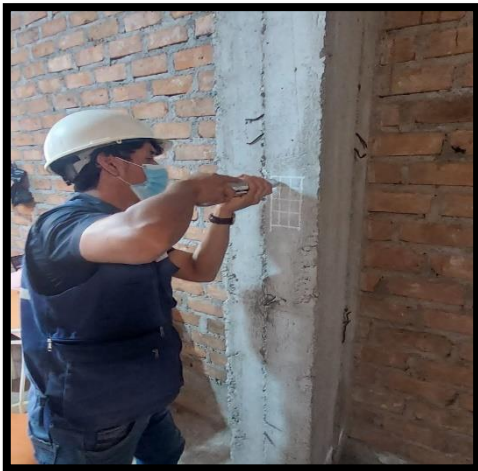
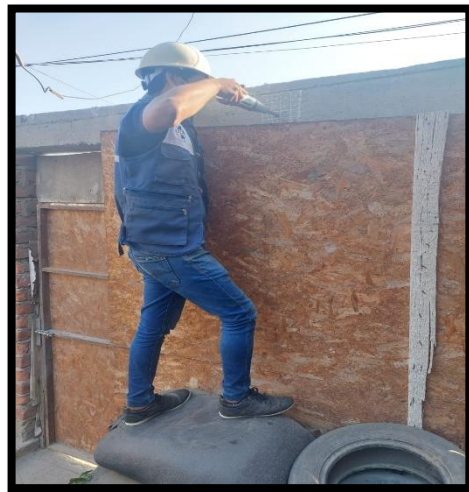
FOTO N°8: Aplicación de la esclerometría en la columnas y viga de la casa en Jr. Leoncio Prado Mz D2 – Lt 12

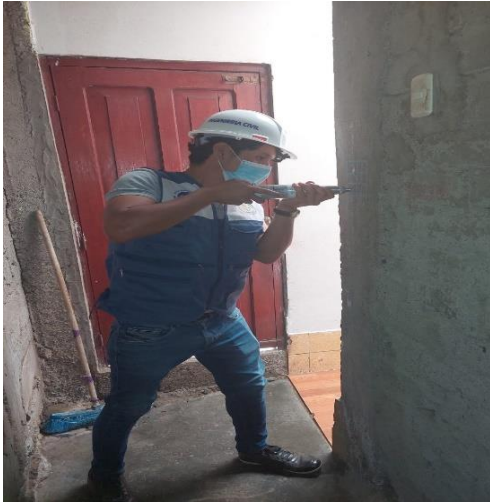
FOTO N°9: Aplicación de la esclerometría en la columna de la casa localizada en Jr. Independencia Mz I2-Lt27.

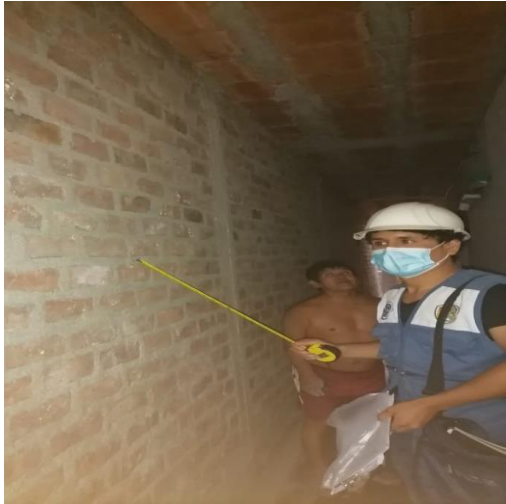
FOTO N°13: Evaluación de la casa Jr. Fray martin Mz Y1 – Lt 9

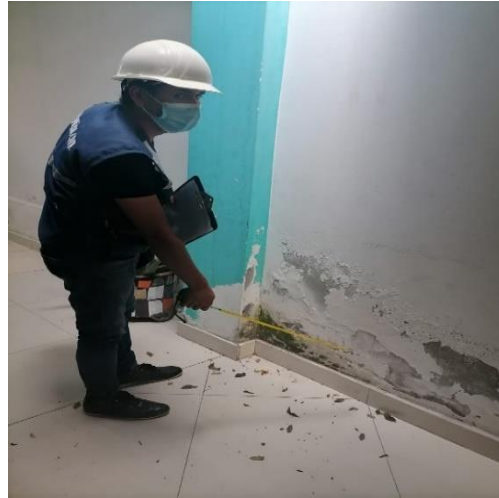
FOTO N°14: Paredes con presencia de eflorescencias en la casa localizada en Jr. Pasco Mz U1- Lt 1
