**Evaluación de patologías estructurales e incidencia en el
comportamiento estructural del Puente Bedoya, Recuay
Ancash– 2023**

Tesis para obtener el título profesional de Ingeniero Civil

Zambrano Almendrades, Nayeli Yulissa

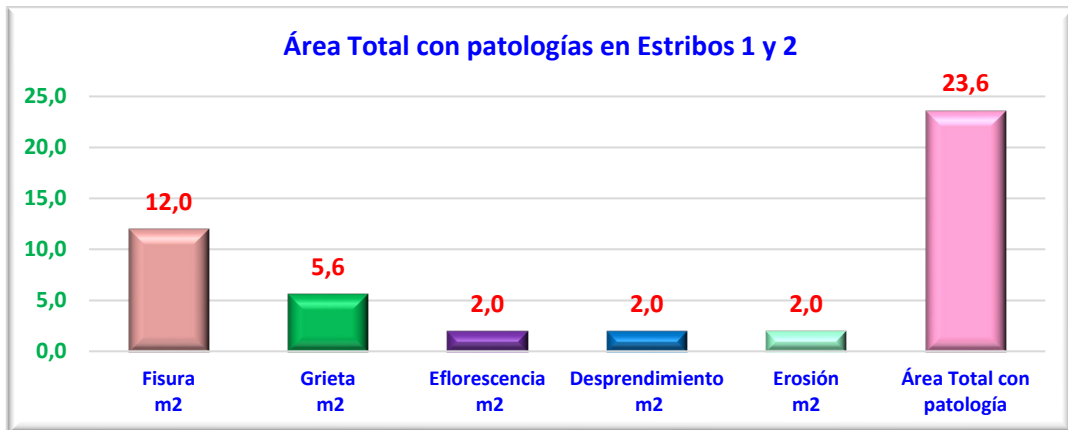
Figura 3.

En el estribo del puente se encontró que 12.0 m² de patología fisura, 5.6 m² de la patología grieta, 2.0 m² de eflorescencia, 2.0 m² de desprendimiento y 2.0 m² de erosión, haciendo un total de 23.6 m². Tal como se puede observar, el estribo 2 tuvo mayor presencia de patologías. El estribo tuvo mayor presencia de fisuras y grietas.

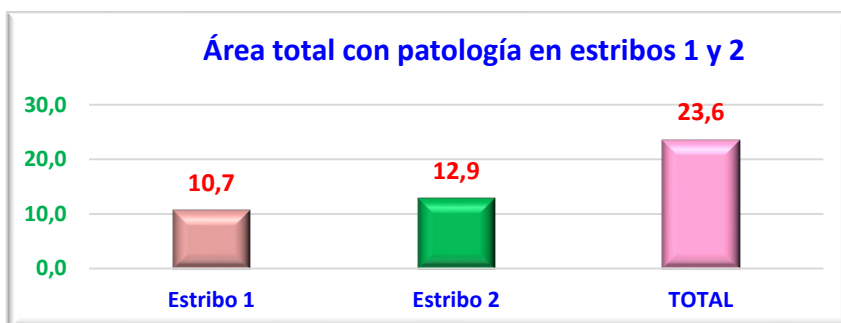
Figura 4.

En el estribo 1 se encontró que 10.7 m² de esta estructura tuvo presencia de las cinco patologías, mientras que en el estribo 2 se encontró que 12.9 m² tuvo presencia de las

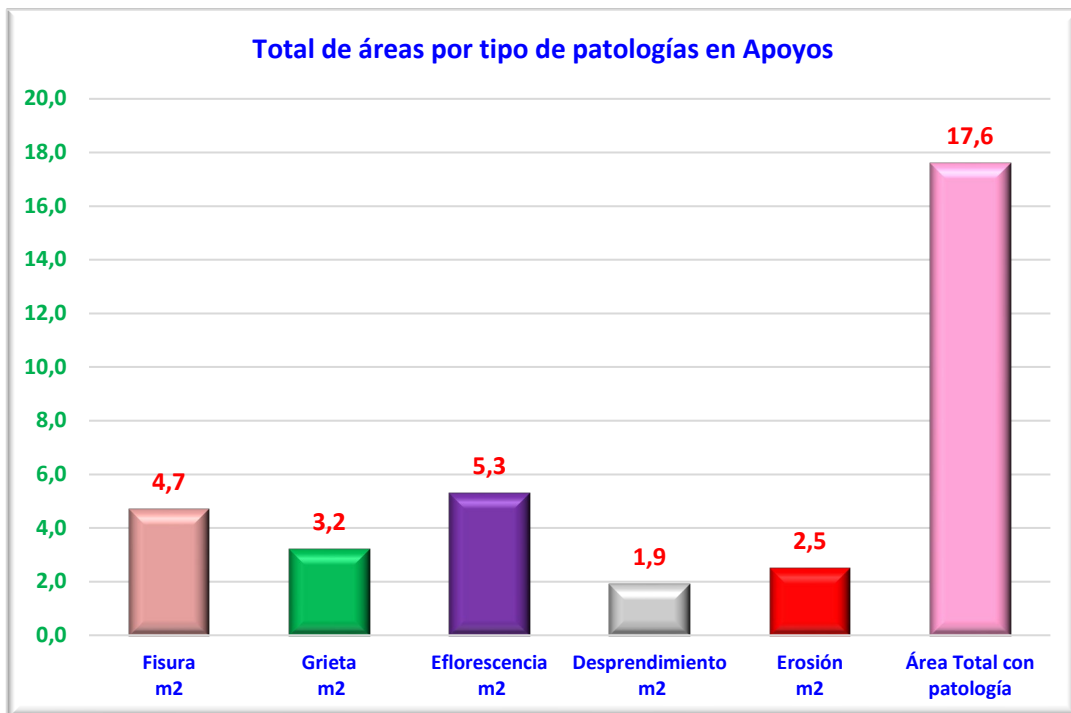
Figura 7.

En el apoyo del puente se encontró que 4.7 m² de patología fisura, 3.2 m² de la patología grieta, 5.3 m² de eflorescencia, 1.9 m² de desprendimiento y 2.5 m² de erosión, haciendo un total de 17.6 m². Tal como se puede observar, el apoyo 1 y 2 tuvo presencia casi equilibrada de la presencia de patologías. El apoyo tuvo mayor presencia de fisuras y eflorescencia.

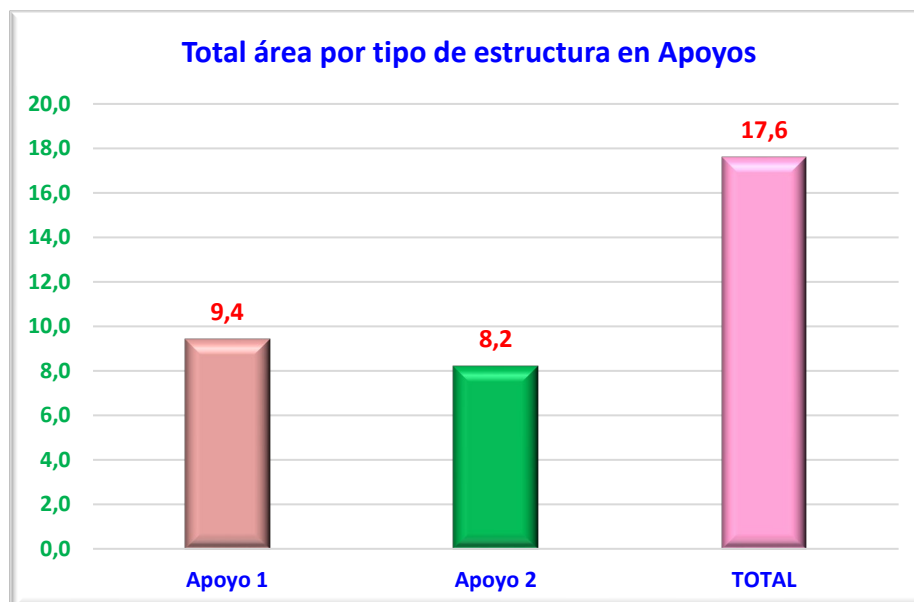
Figura 8.

En el apoyo 1 se encontró que 9.4 m² de esta estructura tuvo presencia de las cinco patologías, mientras que en el apoyo 2 se encontró que 8.2 m² tuvo presencia de las patologías indicadas. Tal como se puede observar, el apoyo 1 tuvo mayor presencia de patologías.

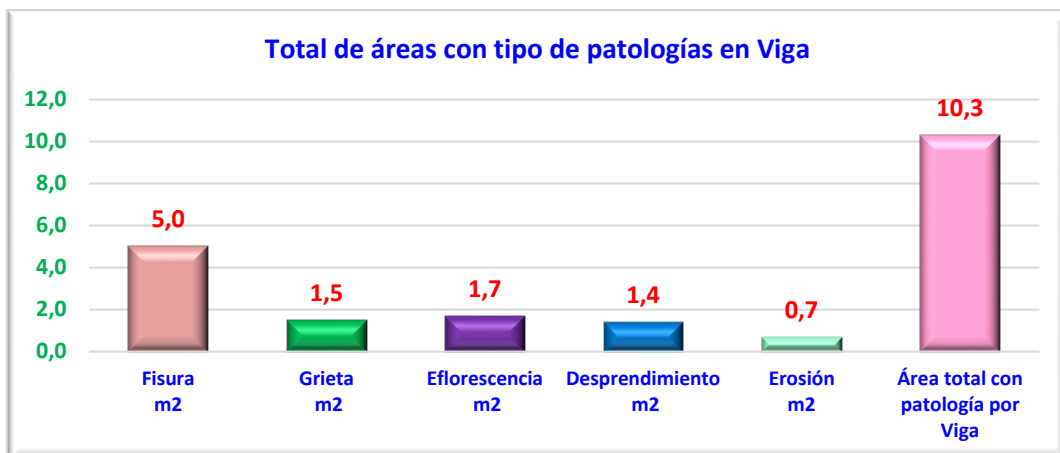
Figura 13.

En la estructura viga del puente se encontró que 5.0 m² de patología fisura, 1.5 m² la patología grieta, 1.7 m² de eflorescencia, 1.4 m² de desprendimiento y 0.7 m² de erosión, haciendo un total de 10.3 m². Tal como se puede observar, las vigas 3 y 4 tuvieron mayor presencia de patologías. La viga tuvo mayor presencia de fisuras y eflorescencias.

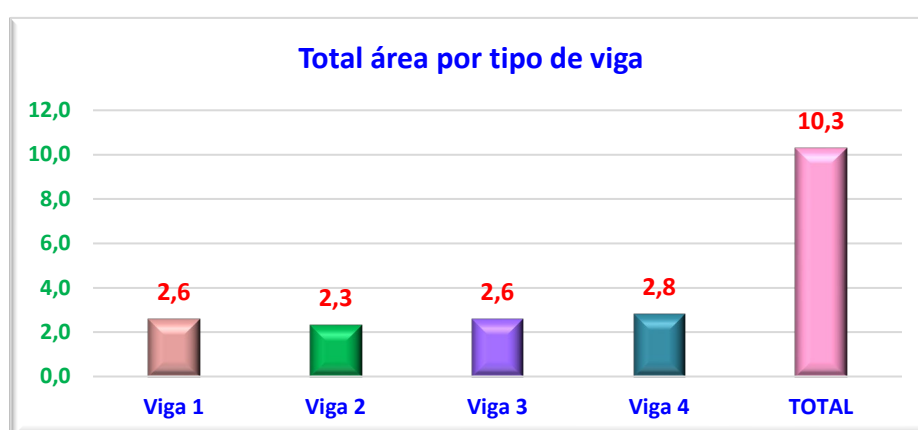
Figura 14.

En la estructura viga 1 se encontró 2.6 m² de presencia de las cinco patologías, mientras que en la viga 2 se encontró que 2.3 m² de las patologías indicadas, en la viga 3 se encontró que 2.6 m² de las patologías indicadas y, en la viga 4 se encontró que 2.8 m² de las patologías indicadas. Tal como se puede observar, en la viga 4 tuvo mayor presencia de patologías.

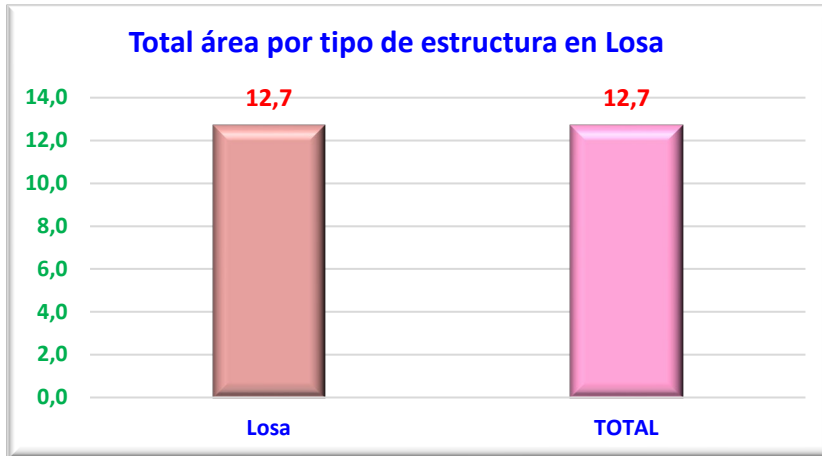
Figura 16.

En la estructura losa se encontró que 12.7 m² de esta estructura tuvo presencia de las cinco patologías, lo cual hizo el mismo total.

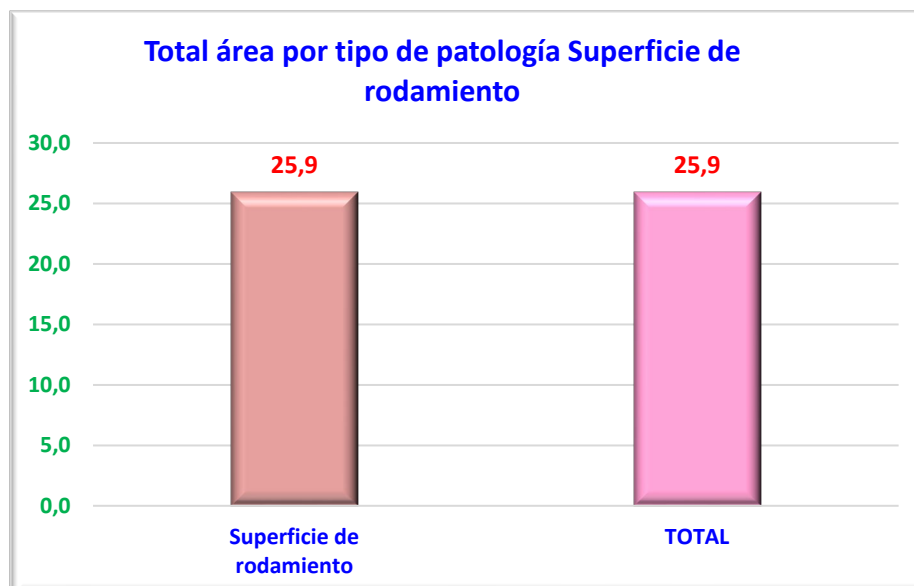
Figura 18.

En la superficie de rodamiento se encontró que 25.9 m² de este elemento del puente tuvo presencia de las cinco patologías, el total fue el mismo por ser solo una estructura.

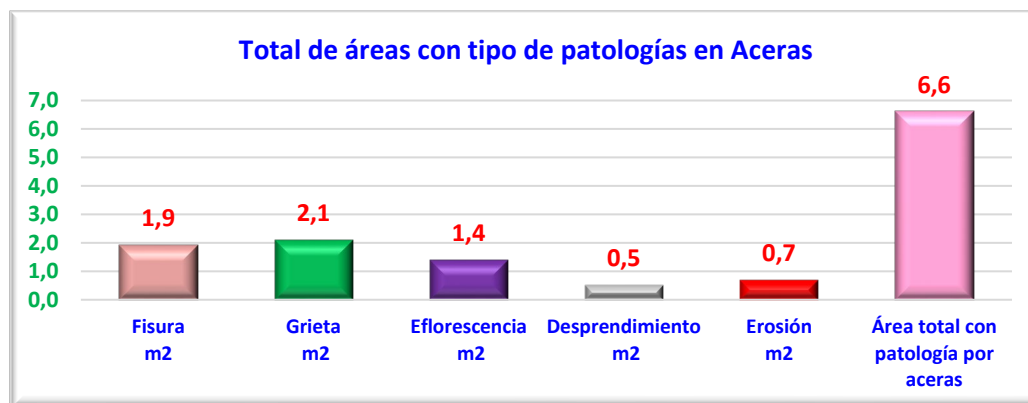
Figura 21.

En la acera del puente se encontró que 1.9 m² de patología fisura, 2.1 m² de la patología grieta, 1.4 m² de eflorescencia, 0.5 m² de desprendimiento y 0.7 m² de erosión, haciendo un total de 6.6 m². Tal como se puede observar, la acera 1 tuvo mayor presencia de patologías. La acera tuvo mayor presencia de fisuras y grietas.

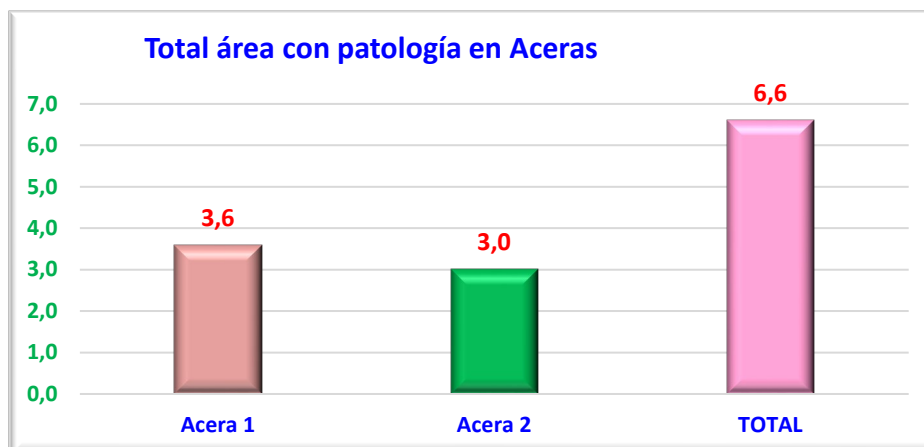
Figura 22.

En la acera 1 se encontró que 3.6 m² de esta estructura tuvo presencia de las cinco patologías, mientras que en la acera 2 se encontró que 3.0 m² tuvo presencia de las patologías indicadas. Tal como se puede observar, la acera 1 tuvo mayor presencia de patologías.

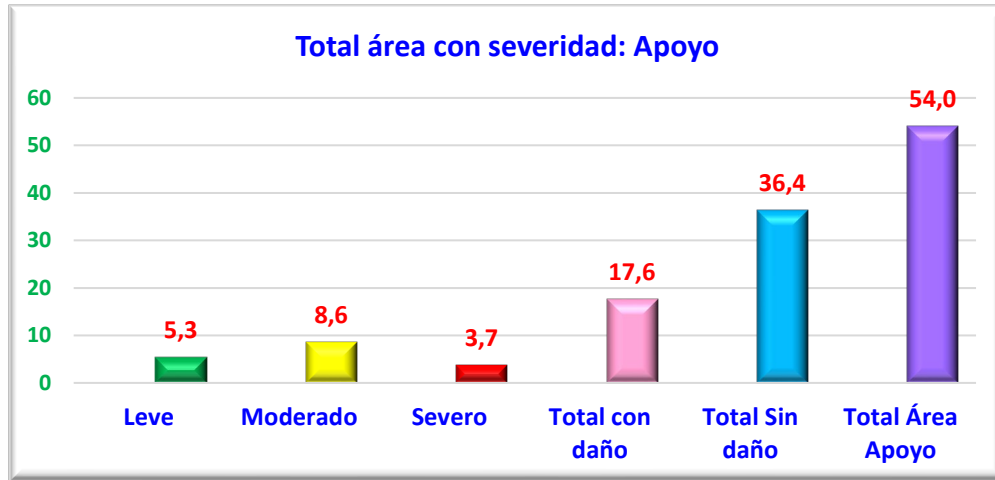
Figura 24.

Se encontró 5.3 m² con patologías con índice de severidad leve, 8.6 m² con patologías con índice de severidad moderado, y 3.7 m² con índice de severidad severo, en total se encontró con un área de 17.6 m² con daño con presencia de cinco patologías: fisuras, grietas, eflorescencias, desprendimientos y erosión; el área sin daño fue de 36.4 m², y el área total estudiado fue 54.0 m².

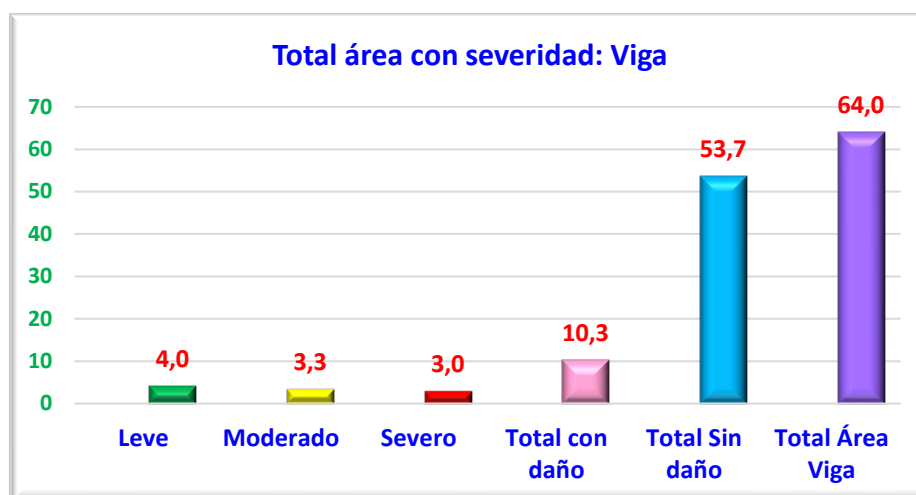
Figura 25.

Se encontró 4.0 m² con patologías con índice de severidad leve, 3.3 m² con patologías con índice de severidad moderado, y 3.0 m² con índice de severidad severo, en total se encontró con un área de 10.3 m² con daño con presencia de cinco patologías: fisuras,

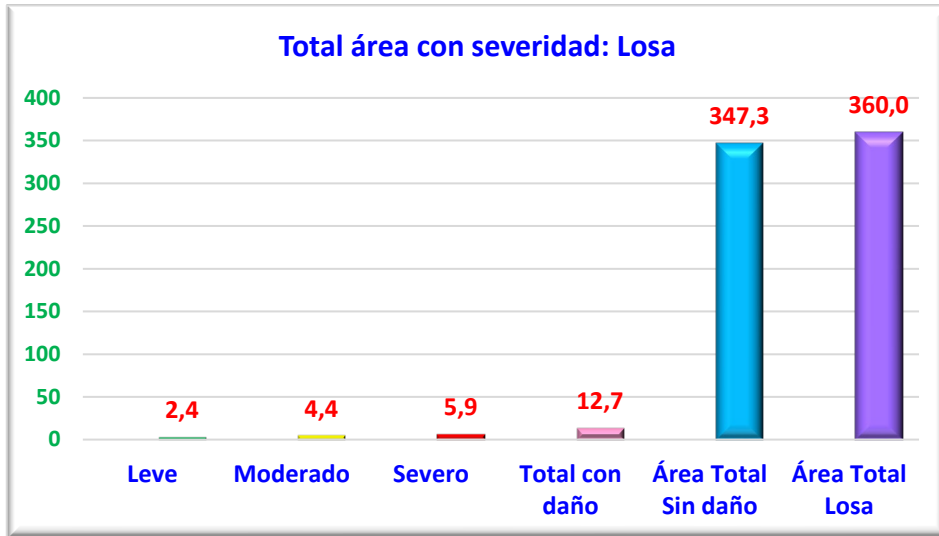
Figura 26.

Se encontró 2.4 m² con patologías con índice de severidad leve, 4.4 m² con patologías con índice de severidad moderado, y 5.9 m² con índice de severidad severo, en total se encontró con un área de 12.7 m² con daño con presencia de cinco patologías: fisuras, grietas, eflorescencias, desprendimientos y erosión; el área sin daño fue de 347.3 m², y el área total estudiado fue 360.0 m².

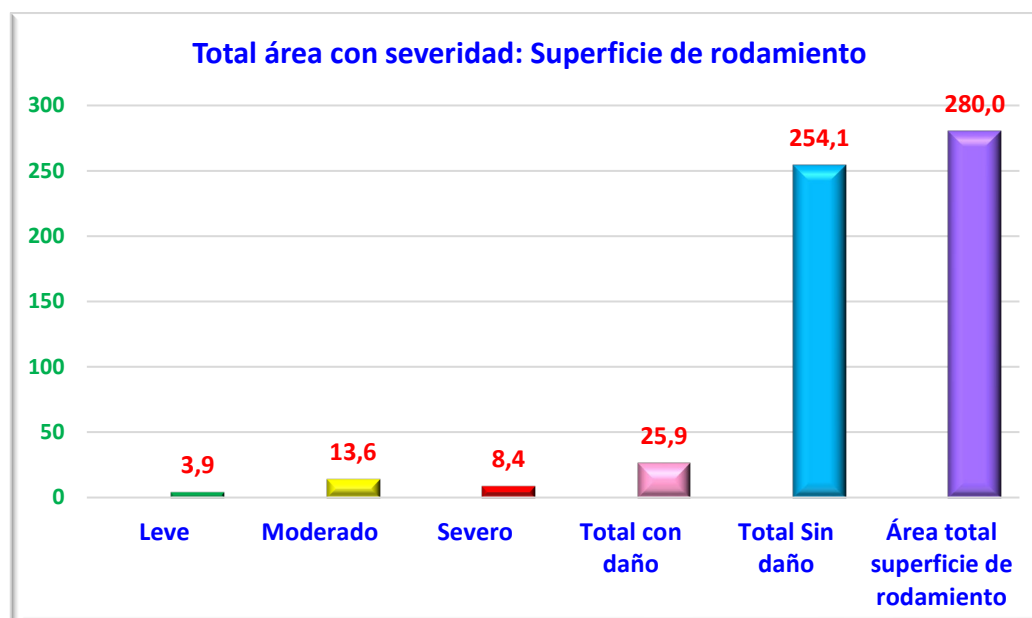
Figura 27.

Se encontró 394 m² con patologías con índice de severidad leve, 13.6 m² con patologías con índice de severidad moderado, y 8.4 m² con índice de severidad severo, en total se encontró con un área de 254.1 m² con daño con presencia de cinco patologías: fisuras, grietas, eflorescencias, desprendimientos y erosión; el área sin daño fue de 254.1 m², y el área total estudiado fue 280.0 m².

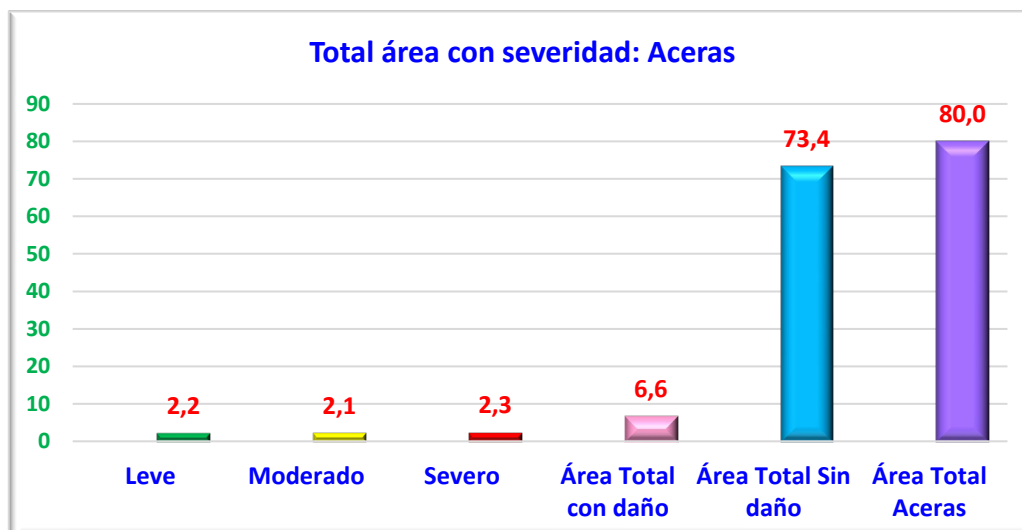
Figura 28.

Se encontró 2.2 m² con patologías con índice de severidad leve, 2.1 m² con patologías con índice de severidad moderado, y 2.3 m² con índice de severidad severo, en total se encontró con un área de 6.6 m² con daño con presencia de cinco patologías: fisuras, grietas, eflorescencias, desprendimientos y erosión; el área sin daño fue de 73.4 m², y el área total estudiado fue 80.0 m².

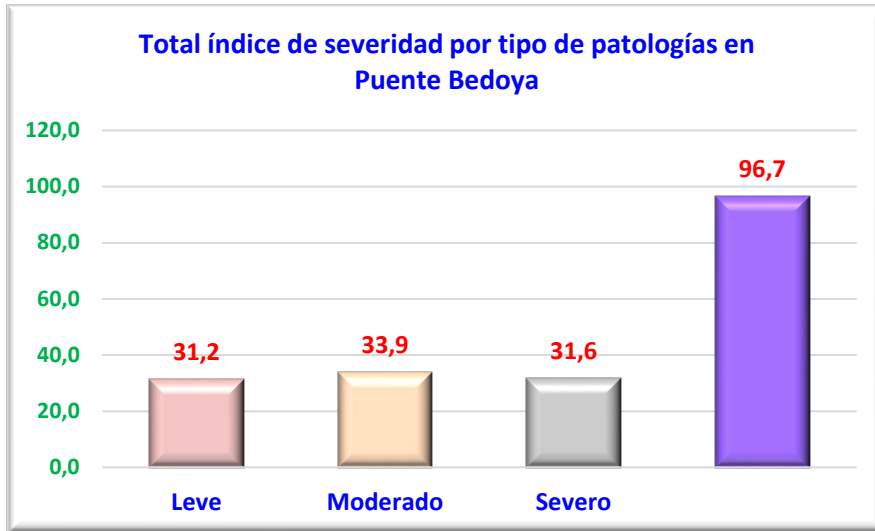
Figura 29.

Las severidades encontradas indicaron que se encontró 31.2 m² de patologías con severidad leve, 33.9 m² con presencia de patologías con severidad moderada y 31.6 m² con severidad severa. Los tres niveles de severidad sumaron 96.7 m².

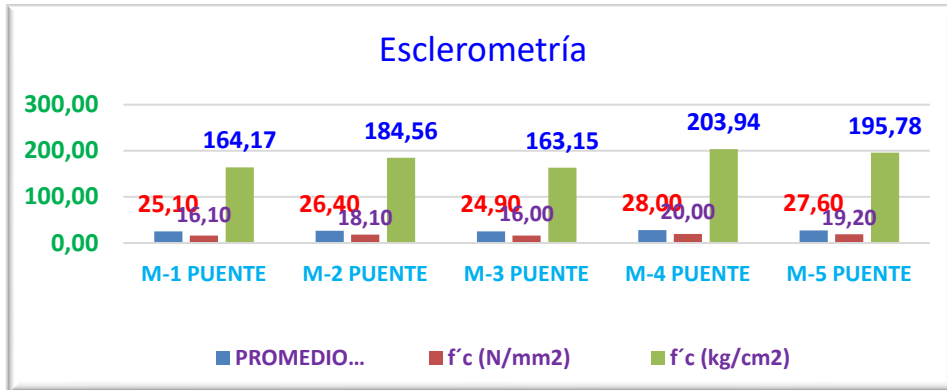
Figura 30.

En la muestra 1 se realizaron un promedio de 25.10 rebotes y la resistencia a la compresión fue de 164.17 kg/cm², en la muestra 2 se aplicaron 26.40 rebote dando un promedio de 184.56 kg/cm², en la muestra 3 se aplicó un promedio de 24.90 rebotes obteniendo un promedio de 163.15 kg/cm², en la muestra 4 se aplicó un promedio de 28.00 rebotes obteniendo un promedio de 203.94 kg/cm² y, en la muestra 5 se aplicó un promedio de 27.60 rebotes obteniendo un promedio de 195.78 kg/cm² de resistencia a la compresión.

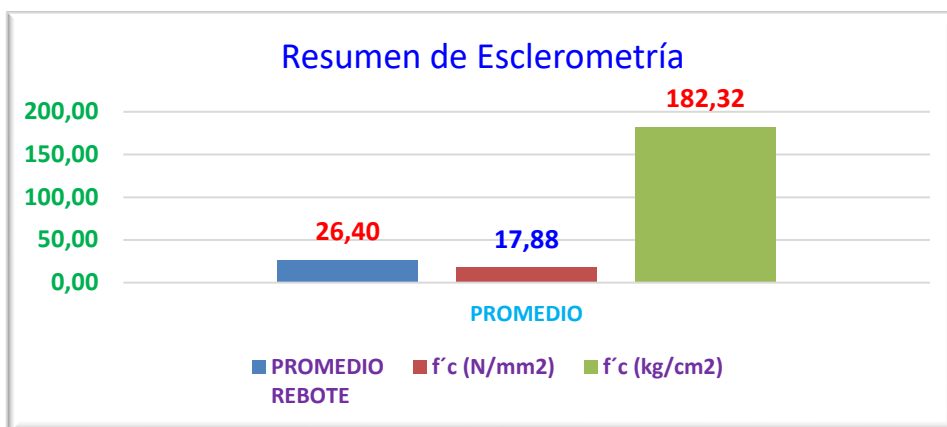
Figura 31.

La aplicación del laboratorio de esclerometría dio como resultado promedio que se aplicó en promedio 26.40 rebotes y que la resistencia a la comprensión promedio obtenida en el puente Bedoya fue 182.32 kg/cm²., esto indicó que se encontró a 27.68 kg/cm² (13.18%) por debajo del valor del concreto patrón de 210 kg/cm².

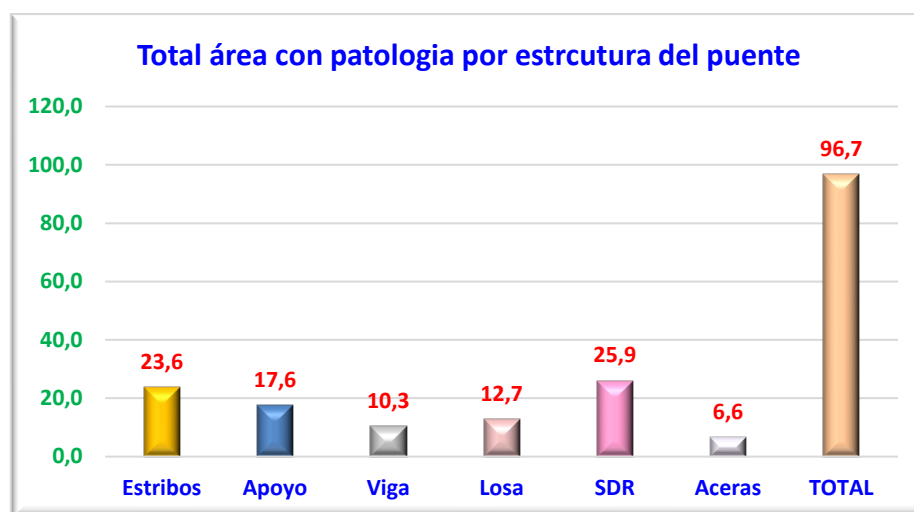
Figura 32.

En la estructura estribo se tuvo un área de 23.6 m² con presencia de las patologías indicadas, en apoyo 17.6 m², en la estructura viga 10.3 m², en losa 12.7 m², en superficie de rodadura SDR se tuvo 25.9 m², y en aceras 6.6 m²; haciendo un total de 96.7 m². Tal como se puede observar, las estructuras superficie de rodadura, estribos y la estructura apoyo tuvieron mayor presencia de patologías.

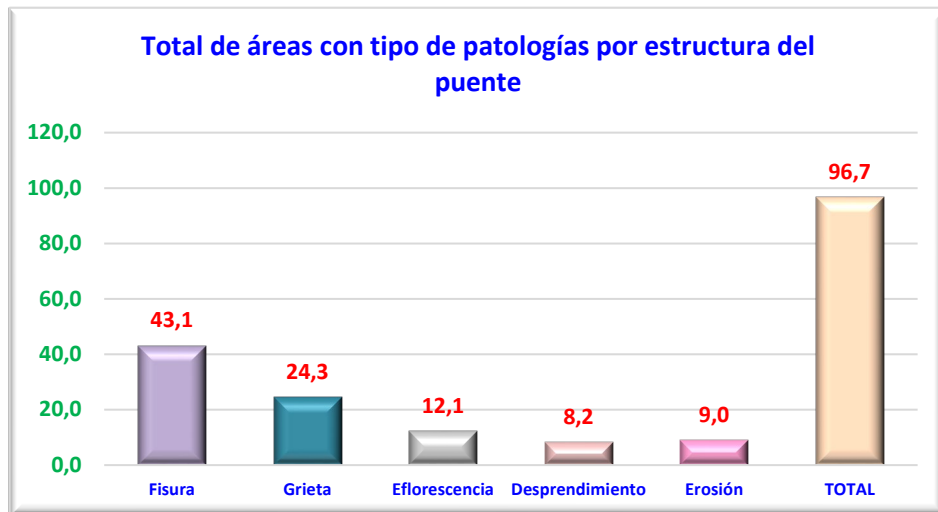
Figura 33.

La patología Fisura se presentó en un área de 43.1 m², fue la patología con mayor presencia, la patología grieta estuvo presente en un área de 24.3 m², fue la segunda patología con mayor presencia, eflorescencia en un área de 12.1 m², la patología desprendimiento estuvo presente en un área de 8.2 m² y, la patología erosión en un área de 9.0 m². El total de área ocupada por estas patologías fue 96.7 m².

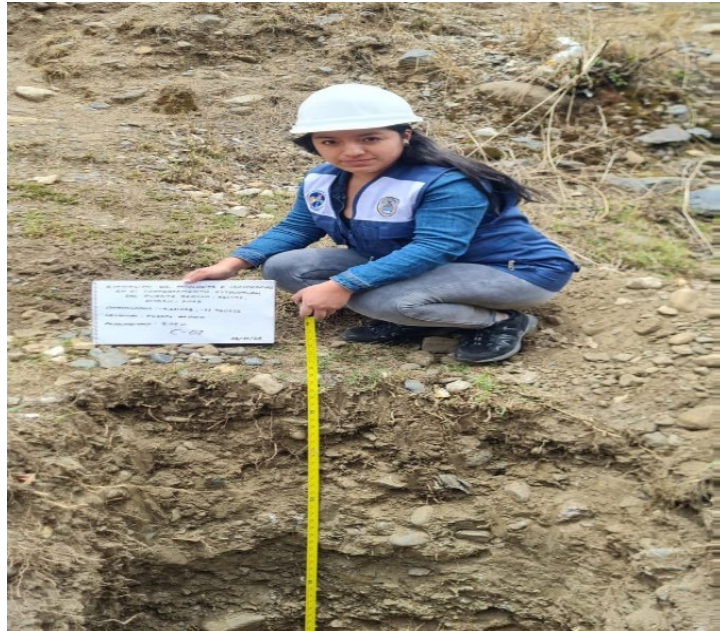
Fotografía 03: Se observa el registro de la calicata

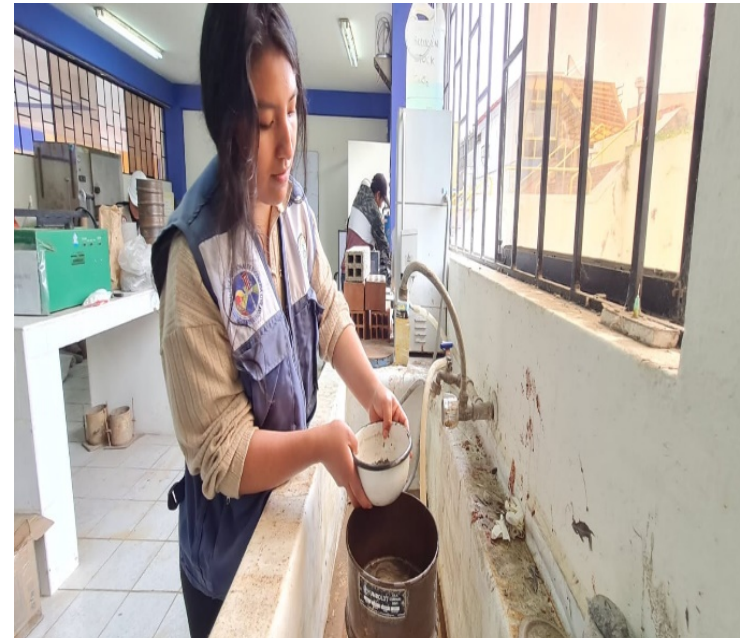
Fotografía 04: Se observa el lavado de la muestra.

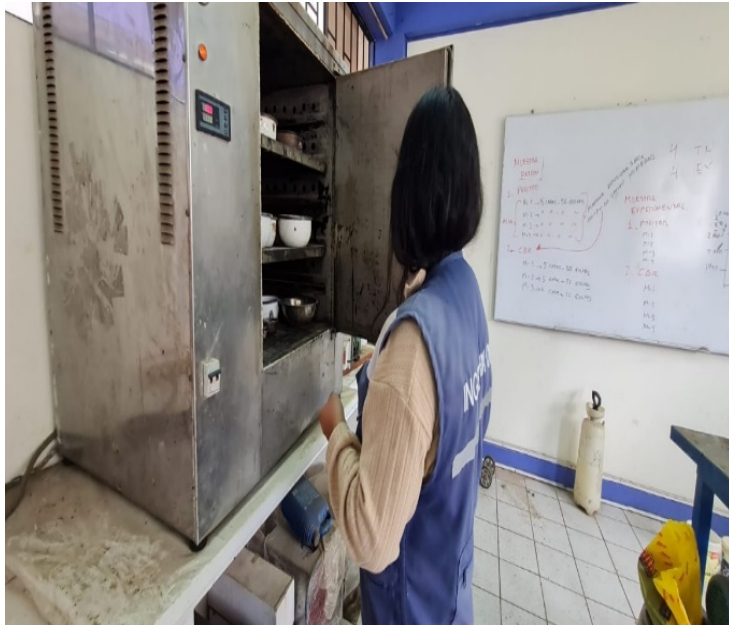
Fotografía 05: Se observa la muestra colocada en el horno de secado.

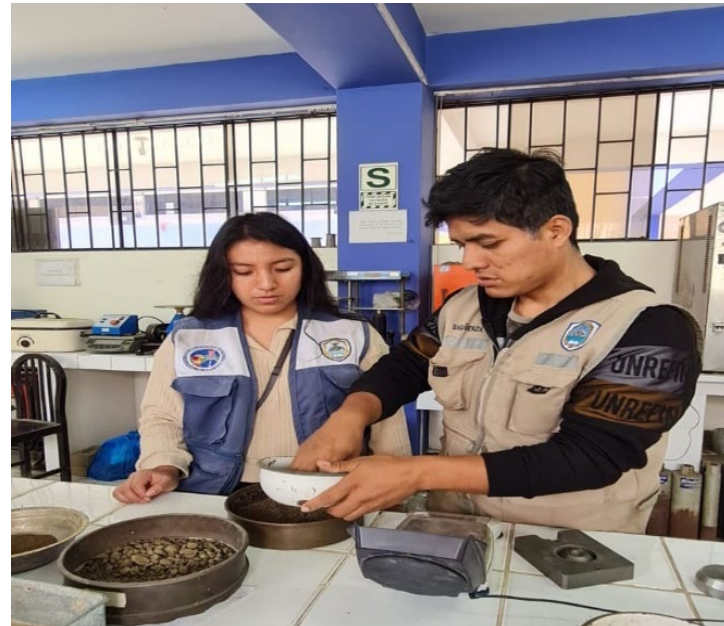
Fotografía 06: Se observa la preparación de la muestra.

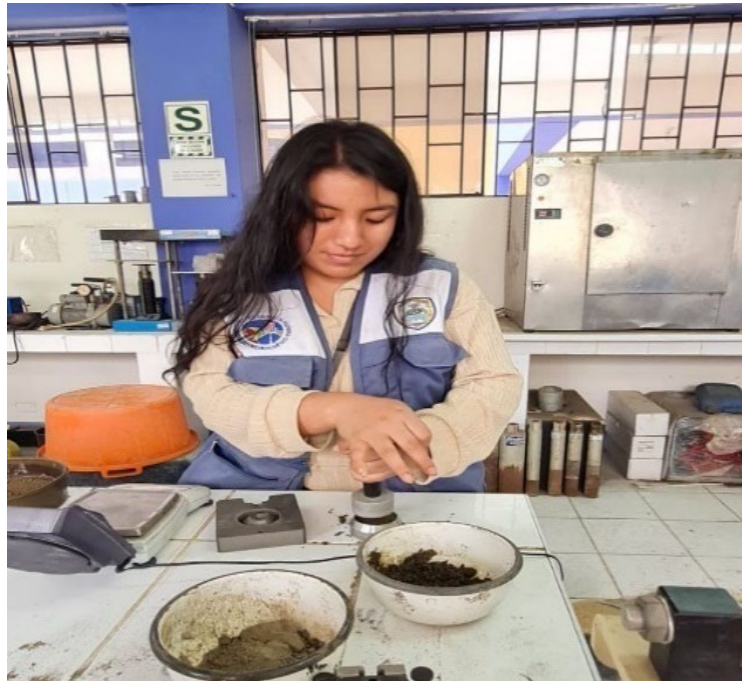
Fotografía 07: Se observa la compactación de la muestra.

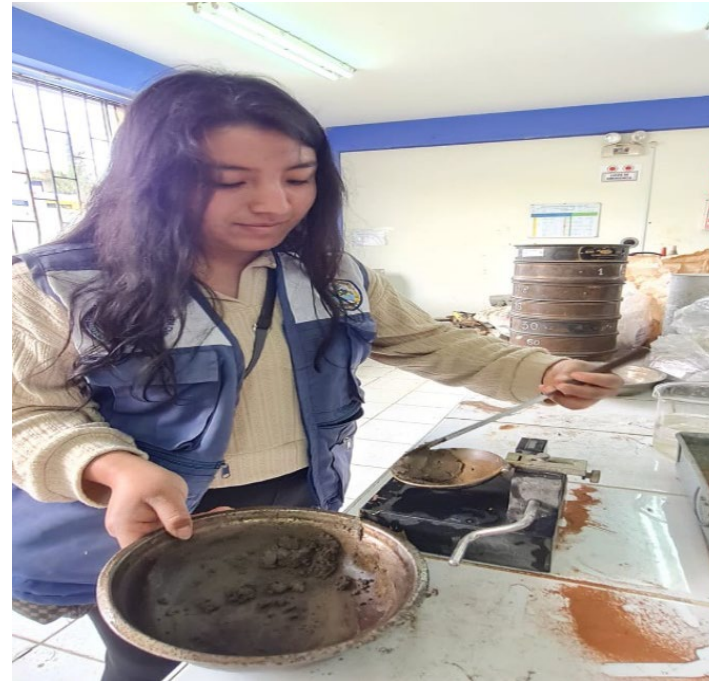
Fotografía 08: Se observa, la muestra colocada en la copa CASAGRANDE.
