UNIVERSIDAD SAN PEDRO
FACULTAD DE INGENIERÍA
ESCUELA PROFESIONAL DE INGENIERÍA CIVIL

“Evaluación de la estructura del pavimento rígido en el
jr. San Martín de la ciudad de Caraz – 2018”

TESIS

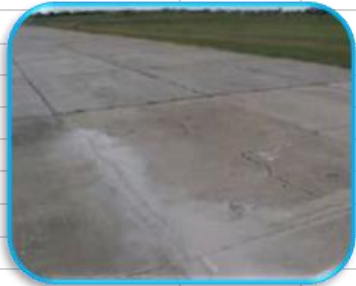
HOJA DE INSPECCIÓN: JR. San Martín

N°	DAÑO			
28	GRIETA LINEAL (transversal,diagonal y longitudinal)			
22	GRIETA DE ESQUINA			
23	LOSA DIVIDIDA			
31	PULIMERO DE AGREGADOS		SEVERIDAD DE FALLA	
39	DESCARAMIENTO DE JUNTA			
29	PARCHEO GRANDE (servivios utilitarios)		L: Low	M: Medium H: High
			BAJO	MEDIO ALTO
Tipo de fallas	Severidad	Numero de losas	% Densidad	Valor de Reducción
28	H	133	42.36%	43
22	M	29	9.24%	12
23	M	38	12.10%	22
31	L	65	20.70%	5
39	M	29	9.24%	6
29	M	20	6.37%	3
