**Evaluación del pavimento flexible mediante el método del PCI, de la  
Av. Anchoveta – Nuevo Chimbote Ancash 2023.**

Tesis para obtener el título profesional de ingeniera civil

Sernaque Moran, Cinthya Lucila

**Chimbote – Perú**

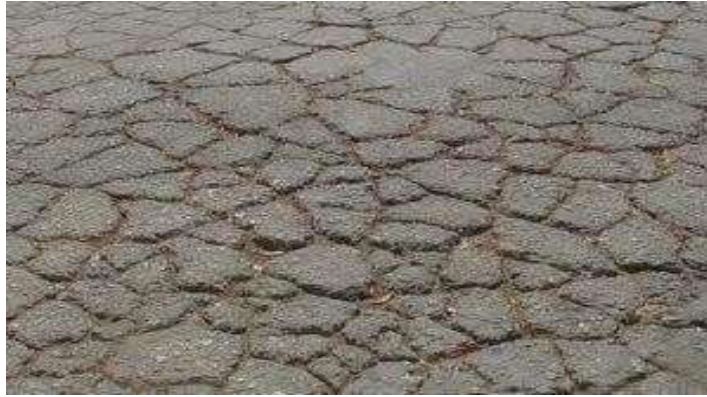
*Figura 08. Piel de cocodrilo*

El agrietamiento se origina en las capas internas del paquete asfáltico, es decir, en la base, aquí los esfuerzos y deformaciones unitarias de tensión son elevados. Las fisuras ascienden a la superficie primero como una serie de fisuras longitudinales paralelas; luego por efecto de la repetición se repite el proceso en forma perpendicular interconectándose y dando la apariencia de una malla parecida a la piel de un cocodrilo.

Se le llama también agrietamiento por fatiga; se produce en aquellas áreas donde se efectúan repeticiones de carga vehicular como, por ejemplo: huellas de los neumáticos.

El envejecimiento del ligante asfáltico es una causa de la piel de cocodrilo originándose la disminución de la flexibilidad de la capa de rodadura.

Este tipo de falla indica la disminución de la capacidad estructural de la vía. Por tanto, es necesario realizar actividades de mantenimiento y conservación. La falta de mantenimiento o conservación provocaría ocasionar la aparición de baches. Ver figura 8.

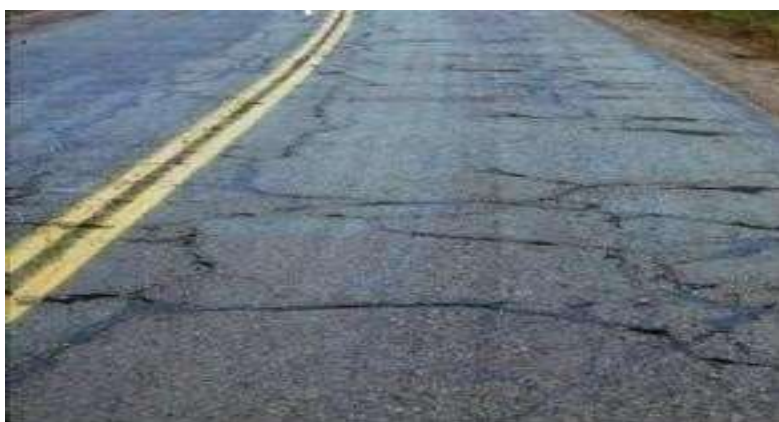
*Figura 9.* Exudación

La exudación es un tipo de falla en la que se puede observar un afloramiento o película del ligante asfáltico extendida sobre un área del pavimento dándole un aspecto brillante, de textura resbaladiza y reflectante llegando a ser mayormente pegajosa en temperaturas altas.

Los factores pueden ser varios por ejemplo el excesivo uso de ligante y/o un sello bituminoso, utilización de un ligante asfáltico muy blando y por último un bajo porcentaje de vacíos, etc.

La exudación ocurre en periodos o zonas calurosas o, cuando el asfalto llena el porcentaje de vacíos y luego sube a la superficie del pavimento. Debido a que el proceso de exudación no es reversible durante el tiempo frío, el asfalto queda acumulado en la superficie. Ver figura 9.

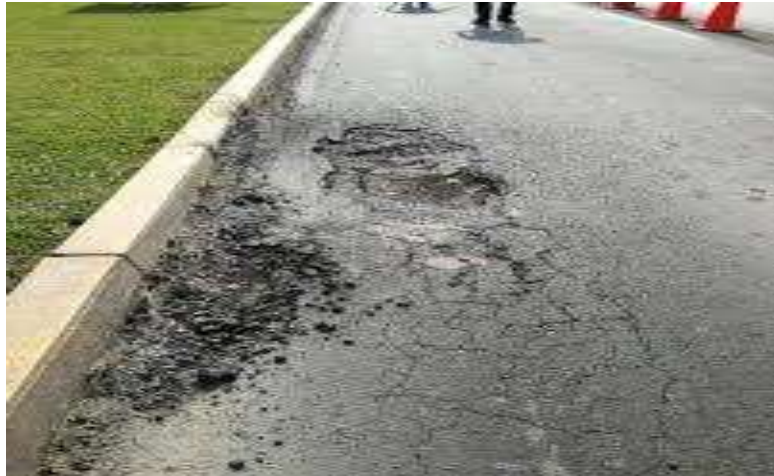
*Figura 10.* Abultamientos y hundimientos

- Levantamiento de las losas de concreto cubierto con una carpeta asfáltica.
- Infiltración y acumulación de material en una fisura sumados los efectos de cargas de tráfico.
- Expansión del suelo de fundación.

- Fallas en el sistema de drenaje del pavimento.

Los abultamientos de patrón perpendicular a la dirección del tráfico cuya separación es menor a 3.00 m. la falla es denominada corrugación. Pero si aparecen sobre grandes áreas de la superficie del pavimento originando largas depresiones y abultamientos se le llama hinchamiento y/o hundimiento.

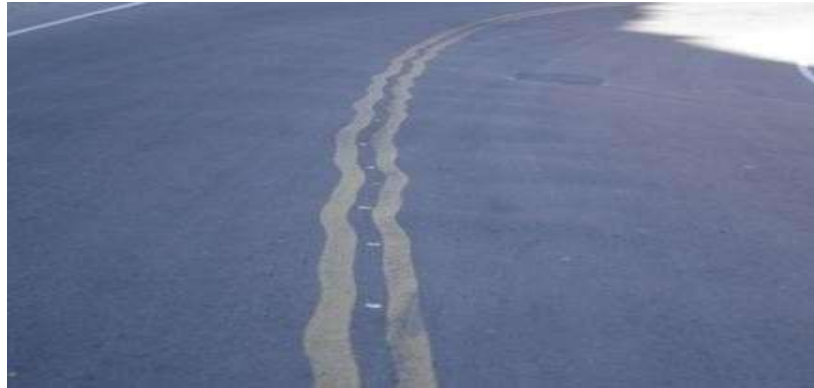
*Figura 11.* Corrugación

La corrugación es una falla caracterizada por una serie de ondulaciones constituidas por cimas y simas muy cercanas entre ellas.

Las cimas son perpendiculares al sentido de la dirección de la vía, causada por acción de las cargas vehiculares sumada con la inestabilidad de la capa superficial o de las capas internas.

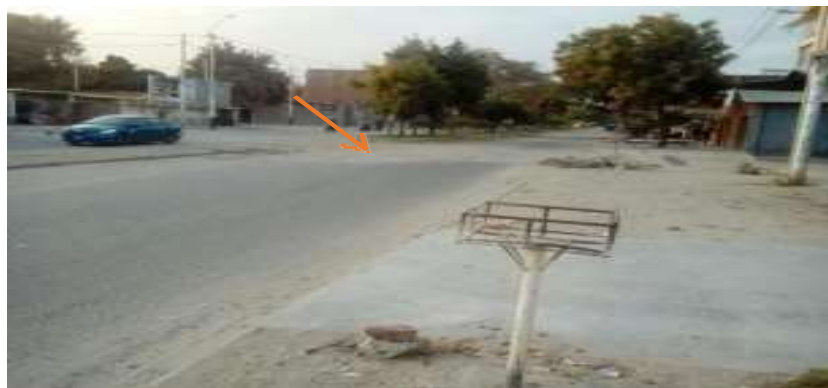
*Figura 12.* Depresión

Las depresiones se hacen perceptibles cuando el agua se empoza en su interior después de alguna precipitación o por la presencia de manchas causadas por el agua que estuvo empozada. Las depresiones se producen por asentamientos de la subrasante o fallas en el proceso constructivo.

Si las depresiones son suficientemente profundas y contienen agua en su interior pueden causar hidropelano, es decir, los neumáticos pierden contacto con la superficie de la capa de rodadura debido a la película de agua.

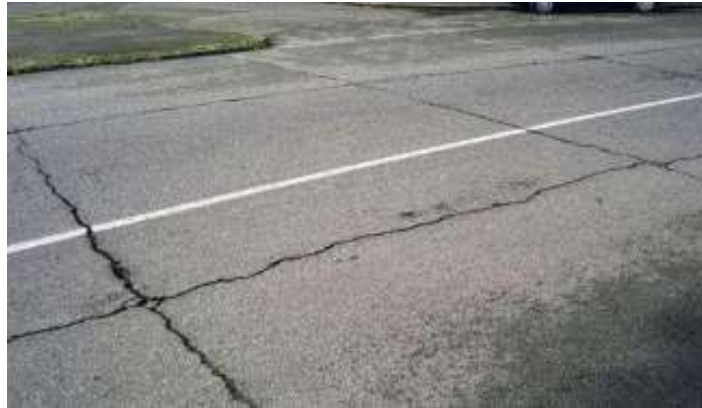
*Figura 13. Fisuras de Borde*

Se puede definir a las fisuras de borde como grietas paralelas al borde externo del pavimento, que se encuentran a una distancia de 0.30 a 0.50 m de éste. Ver figura 13

Las cargas vehiculares aumentan este tipo de fallas. Tienen su origen debido al debilitamiento de las capas internas muy cercanas al borde del pavimento, ya sea por el clima o por efecto abrasivo de arena suelta en el borde provocando peladuras que lleven a la desintegración del pavimento.

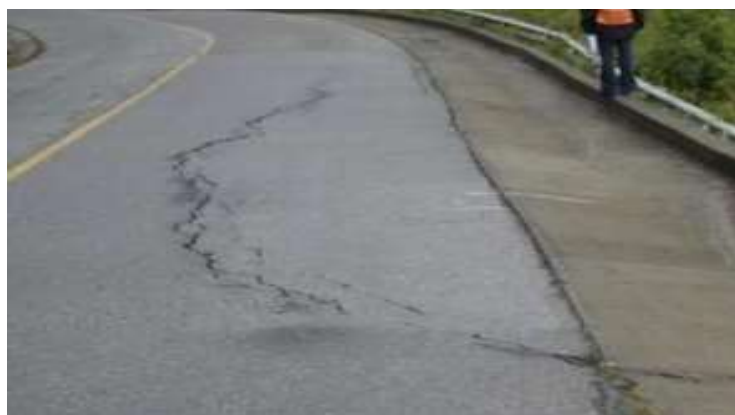
*Figura 14. Fisura de Borde*

En caso de que el área entre la fisura y el borde tenga alguna grieta pueden producirse desprendimientos y remoción de fragmentos de la vía.

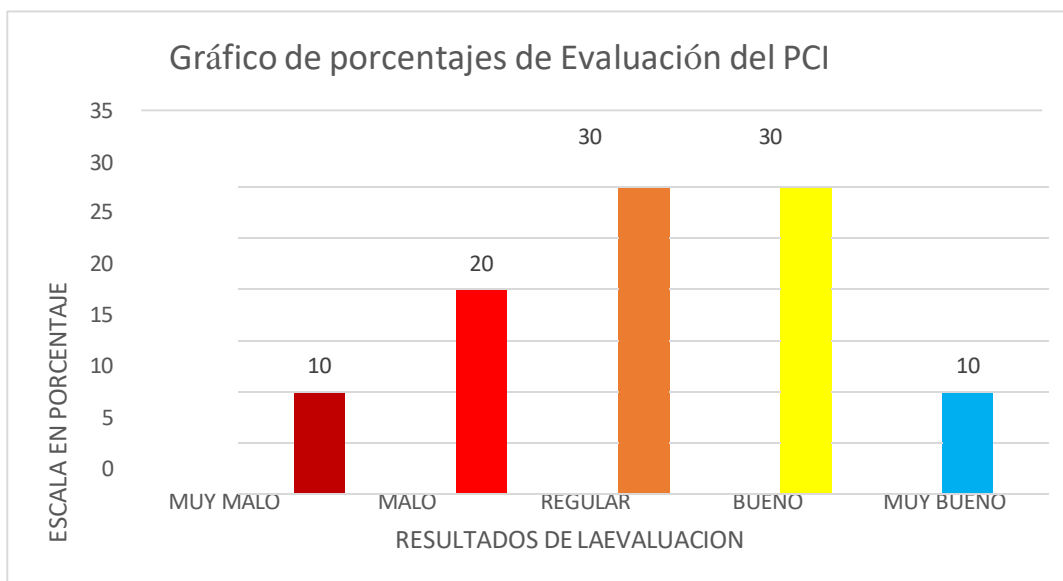
Figura 18. Gráfico de Evaluación del Pavimento Flexible del tramo seleccionado de la Avenida Anchoqueta según el método del PCI

En tabla 14, correspondiente al pavimento flexible de la Av. Anchoveta, se da a conocer la condición del pavimento conforme a los tramos obtenidos, por lo consiguiente la muestra 2 resaltamos una evaluación muy mala; en las muestras 11 y 13 obtuvimos una condición mala, en las muestras 1, 3 y 7 se obtuvo una condición regular, en las muestras 5, 9 y 14 se obtuvo una condición buena y por último en la evaluación de la muestra 8 se obtuvo un resultado Muy bueno, finalizando que la condición promedio del pavimento flexible es de 47.3 siendo que en la Av. Anchoveta es REGULAR.

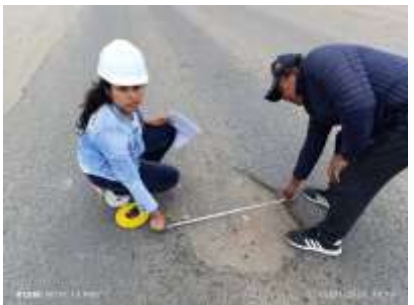
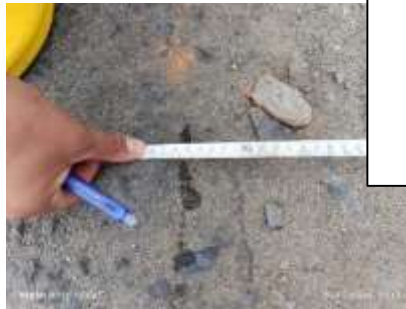
**PATOLOGIA N°5**  
**PERDIDA DE CAPA**  
**SUPERFICIAL**

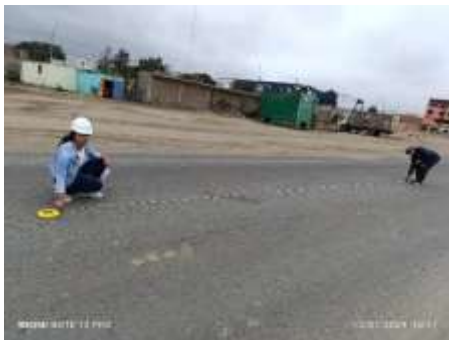
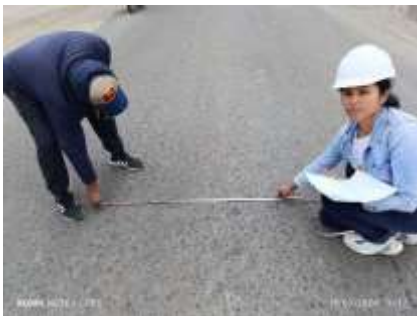
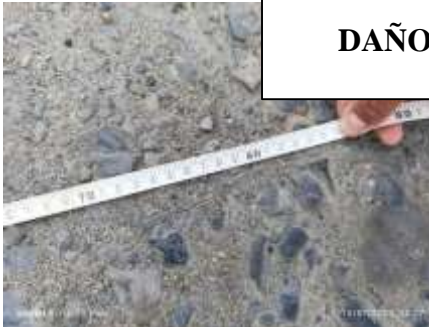
**PATOLOGIA N°7**  
**DAÑOS SUPERFICIALES**

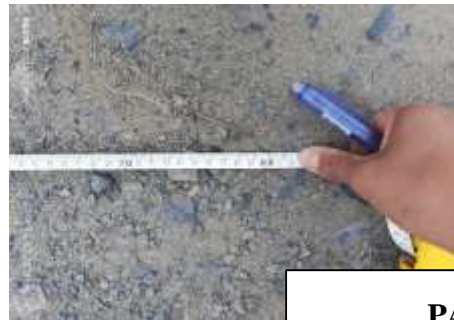
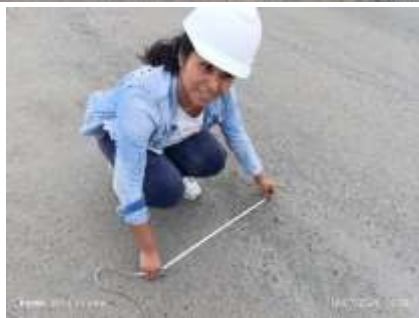
**PATOLOGIA N°8**  
**PERDIDA DE CAPA**  
**SUPERFICIAL**
