**Evaluación y estudio del estado de conservación de la
carpeta asfáltica de la Av. Mario Urteaga, tramo: Jr. El Inca
hasta Jr. Cumbe Mayo: según el método PCI Cajamarca
2022.**

Tesis para obtener el título profesional de Ingeniero Civil.

ALEXIS ANDREÉ ALVAREZ ROJAS

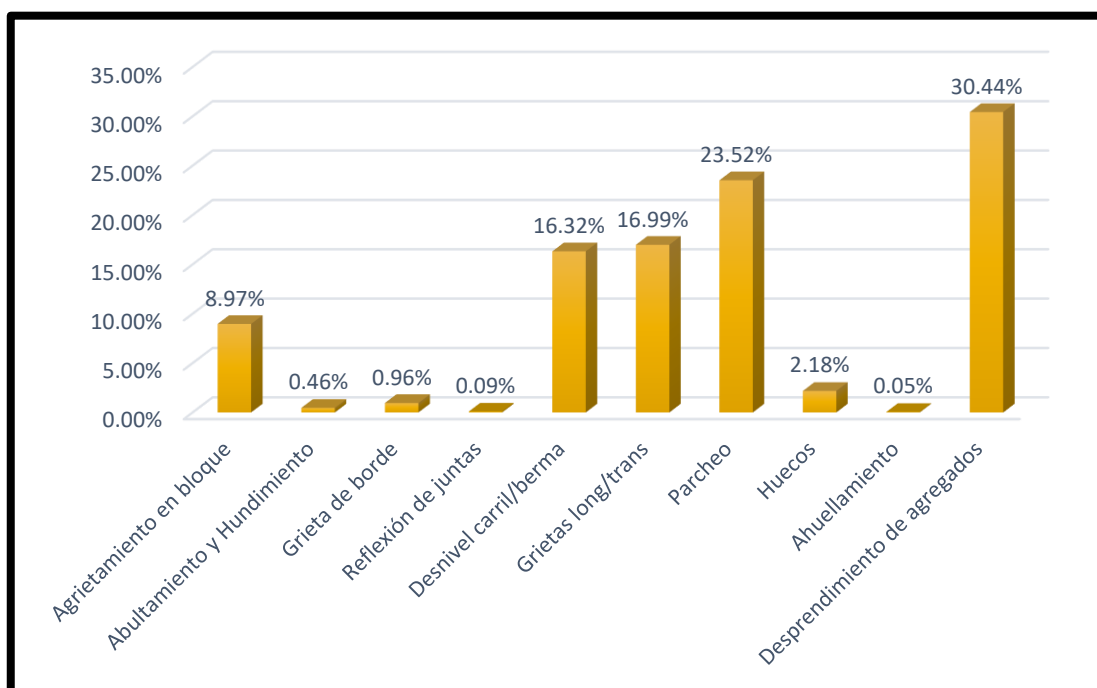
Figura 9

Niveles de patologías encontradas en el área de estudio.

Se hallaron diversos tipos de patología que afectan el pavimento flexible como muestra la tabla 10, siendo el desprendimiento de agregados la patología con más incidencia en la zona estudiada con un 30,44%, por otra parte, con un valor de 0.05% el ahuellamiento es la patología que menos afecto el estado de conservación de la calle.

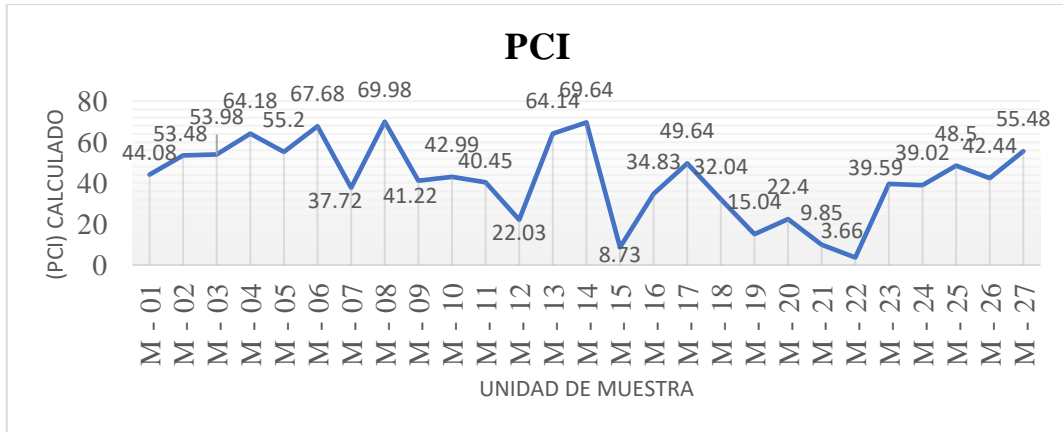
Figura 10

Perfil del PCI en la Av. Mario Urteaga, tramo Jr. El Inca hasta Jr. Cumbe Mayo

Se muestran los resultados de la utilización del método PCI, que figuran en la tabla anterior. Los que rellenan como ayuda para trabajar los grados de servicio de la calle a través de diversos tipos de mediación. Como indica la metodología de la información de la Av. Mario Urteaga, tramo Jr. El Inca hasta Jr. Cumbe Mayo, el promedio del PCI es 41,78 que aborda en una condición "REGULAR" y requiere "REHABILITACIÓN" ya que la mayor parte de la calle se encuentra fallada, abordada por un montón de patologías, por ejemplo, desprendimiento de agregados y parcheo, que ponen la calle en pésimas circunstancias, cabe afirmar que hay secciones de calle en la que las deficiencias son excepcionalmente leves, por lo tanto, solo se necesita un mantenimiento. Se resolvió que uno de los mayores vértices del PCI fueron las muestras M-08 y M-14 con un valor equivalente a 69.98 y 69.64 respectivamente que abordan un estado muy bueno, por otro lado, los vértices mínimos del PCI se comparan con las pruebas M-15 y M-22 con valores equivalentes a 8.73 y 3.66 individualmente que abordan una condición fallada.

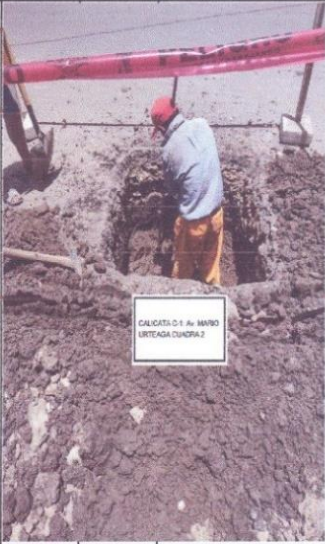
PROF. (m)	MUESTRA	SIMBOLO	DESCRIPCION DEL ESTRATO															
0.10		 	Carpeta asfáltica e = 4"															
0.40		 	Base Granular, lo conforma material color crema a beige, proveniente de cantera de Rio, compuesto por una mezcla de grava de perfil redondeado, arena y aglutinante limo arcilloso ligeramente plástico.

1.50	M1 - C1 (SUB RASANTE)	 	Suelo color marrón oscuro a gris. En el sistema de Clasificación SUCS, es equivalente a un suelo CH, que corresponde a una arcilla inorgánica de alta plasticidad, se caracteriza por ser mayormente arcilloso, incrustado en la matriz se encuentra pequeñas cantidades de grava de perfil sub angular y arena mayormente de grano fino. El estrato se encuentra húmedo, y es de consistencia dura.															
OBSERVACIONES TIPO DE MUESTRA: MAB: muestra alterada en bolsa MAS: muestra alterada en saco MIB: muestra inalterada en bloque MIT: muestra inalterada en tubo

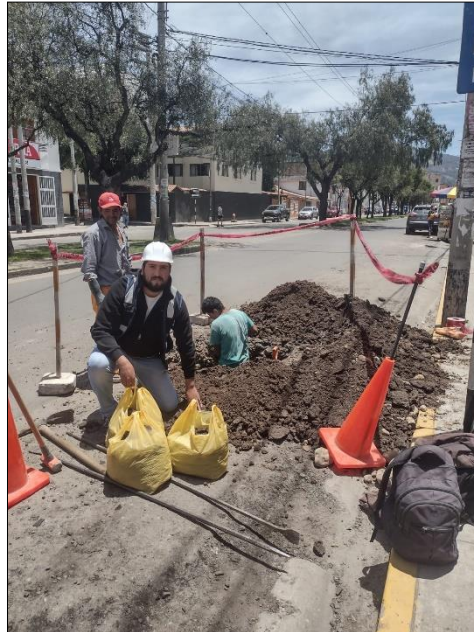
Fotografía 1 *Recolección de muestras para ensayos de suelos en laboratorio C-1. Av. Mario Urteaga, sentido SE - NO.*

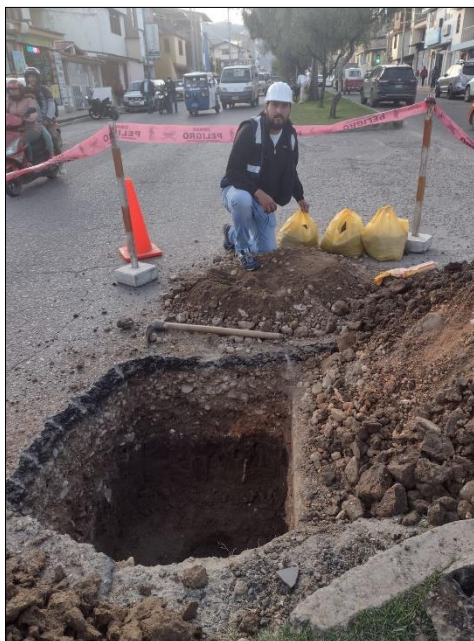
Fotografía 2 *Recolección de muestras para ensayos de suelos en laboratorio C-2. Av. Mario Urteaga, sentido NO – SE.*

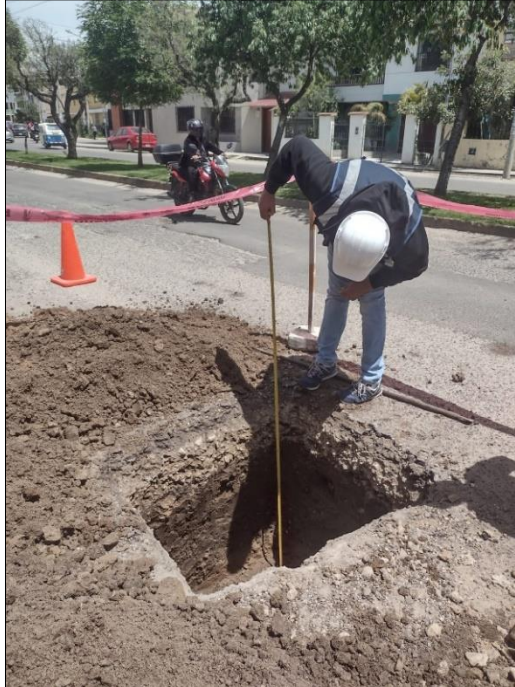
Fotografía 3 1,50 m de profundidad Calicata – 3 para ensayos de suelos. Av Mario Urteaga, sentido SE - NO
