UNIVERSIDAD DE SAN PEDRO

**Vulnerabilidad Sísmica de las Viviendas Autoconstruidas
del Pueblo Joven Miramar Bajo - Chimbote, 2022**

Tesis para obtener el título profesional de Ingeniero Civil

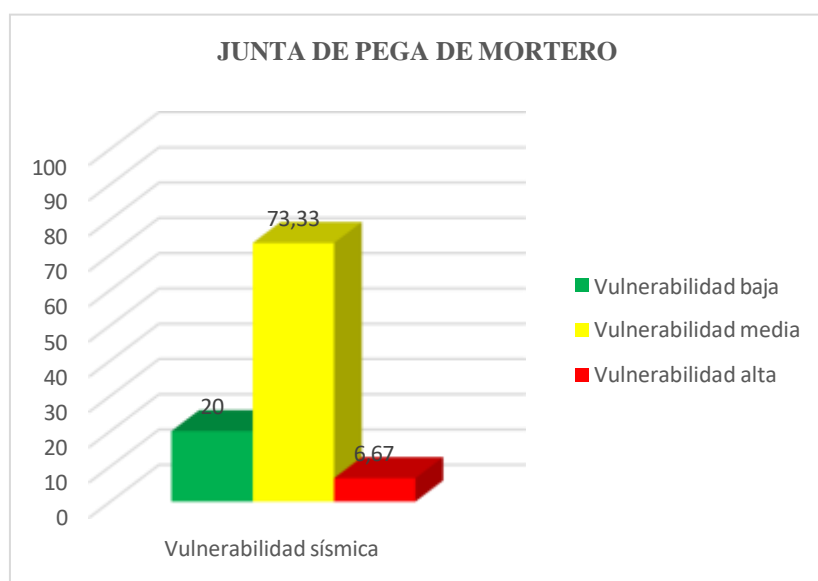
Figura 34. Porcentaje de calidad de junta de pega de mortero

Según la Tabla 35 y Figura 33 se aprecia que, existen 3 viviendas con vulnerabilidad baja, es decir, el 20.00% debido a que hay una buena distribución de juntas. Mientras que, 11 viviendas tienen vulnerabilidad media, debido a que tienen juntas no uniformes ni continuas, equivaliendo al 73.33% y al final existe 1 vivienda representando al 6.67% con vulnerabilidad alta, debido a que el mortero usado entre las unidades de albañilería es pobre y escaso además hay irregularidad y discontinuidad en las juntas.

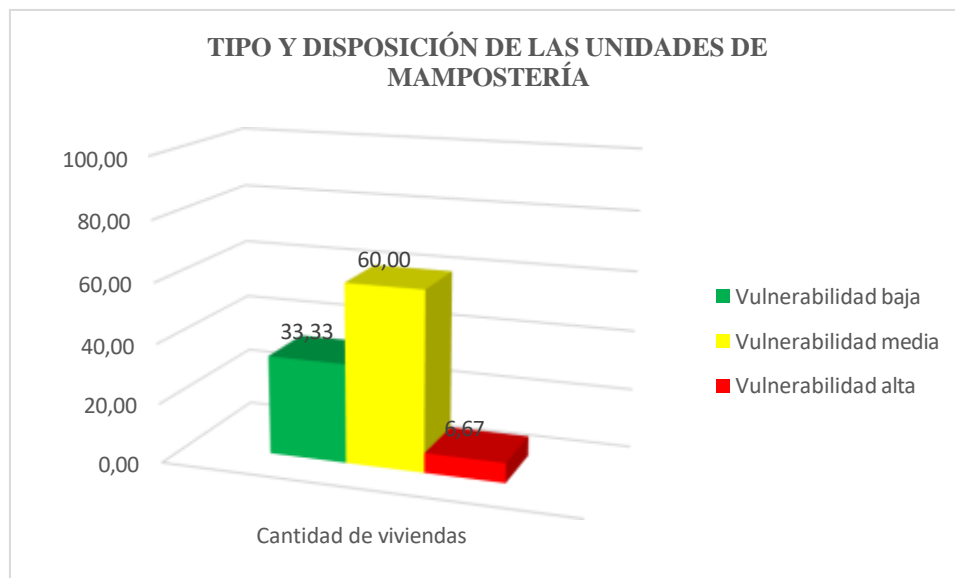
Figura 35. Tipo y disposición de las unidades de mampostería

De acuerdo a la Tabla 36 y Figura 35 se muestra que, existen 5 viviendas con vulnerabilidad baja, es decir, el 33.33% debido que cumplen con unidades de mampostería de calidad y tienen buenas condiciones. Sin embargo, se evidencia que hay 9 viviendas con vulnerabilidad media, debido a que muestran un deterioro mayor en las unidades, así como el uso de ladrillo pandereta de forma estructural, estas representan el 60.00% y finalmente 1 vivienda tiene vulnerabilidad alta, es decir, el 6.67% debido a que la mampostería no solo es inadecuada.

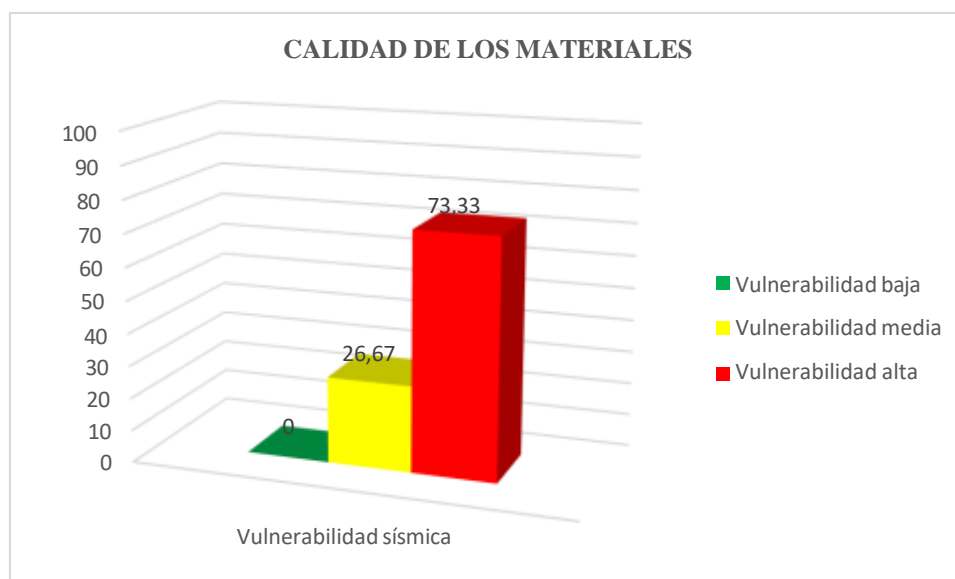
Figura 36. Porcentaje de la calidad de materiales en viviendas

De acuerdo con los resultados de la Tabla 37 y Figura 36 se observa que, 4 viviendas muestran vulnerabilidad media, es decir, el 26.67% debido que, si llegaron a cumplir con los requerimientos del parámetro, sin embargo, tienen fisuras en el ladrillo y un concreto de aspecto inadecuado. Por otra parte, 11 viviendas tienen vulnerabilidad alta, es decir, el 73.33% debido a que hay un evidente desmoronamiento del mortero además de que el acero está expuesto.

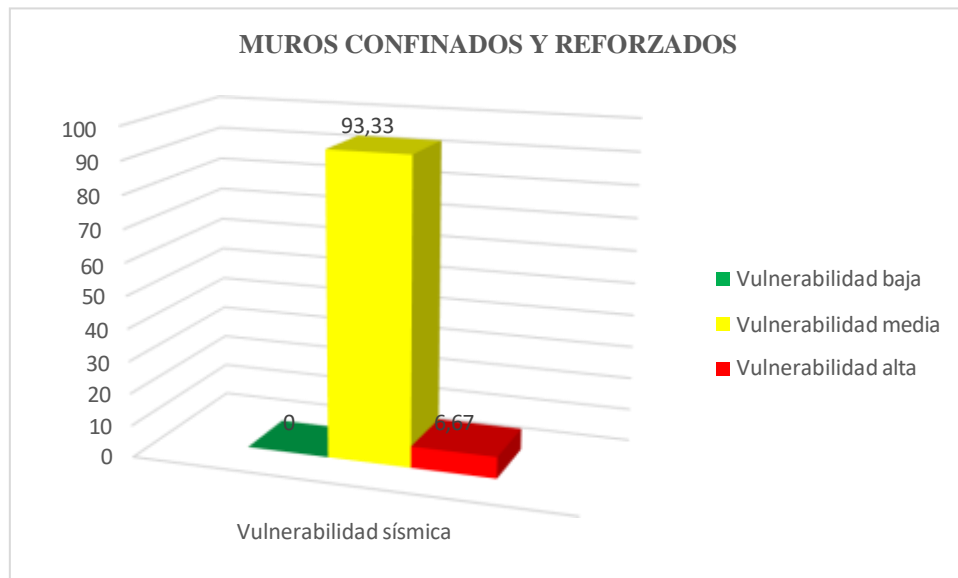
Figura 37. Porcentaje muros confinados y reforzados

Según como está expresado tanto en la Tabla 38 y Figura 37 se aprecia que, 14 viviendas tienen una vulnerabilidad media, es decir el 93.33% debido a que a pesar de tener muros confinados y refuerzo estos no están en un estado de conservación apropiado. Mientras que, existe 1 vivienda con vulnerabilidad alta, es decir, el 6.67% debido a que no cumple con lo estipulado en el presente parámetro.

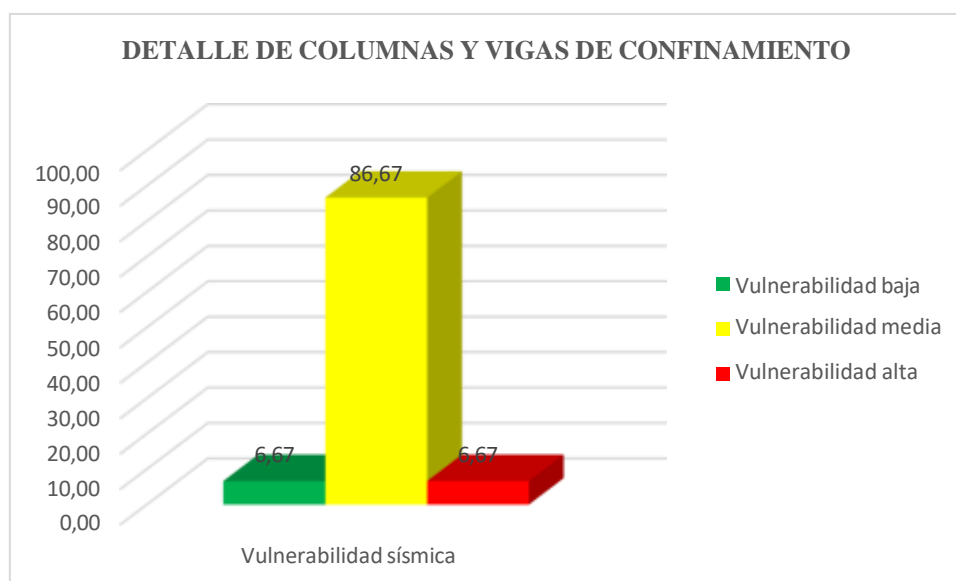
Figura 38. Porcentaje de detalle de columnas y vigas de confinamiento

De acuerdo con los resultados de la Tabla 39 y Figura 38 se aprecia que, 1 vivienda tiene vulnerabilidad baja, es decir, el 6.67% debido a que las columnas y vigas tienen cumplen con el mínimo de barras en forma longitudinal y cuentan con estribos como refuerzo transversal. Así pues, se muestra que 13 viviendas presentan vulnerabilidad media, es decir, el 86.67% debido a que cumplen con el componente, pero los elementos se encuentran expuestos y en mal estado. Por último, existe 1 vivienda con vulnerabilidad alta, es decir, el 6.67% ya que no cumple con ninguno de los requisitos.

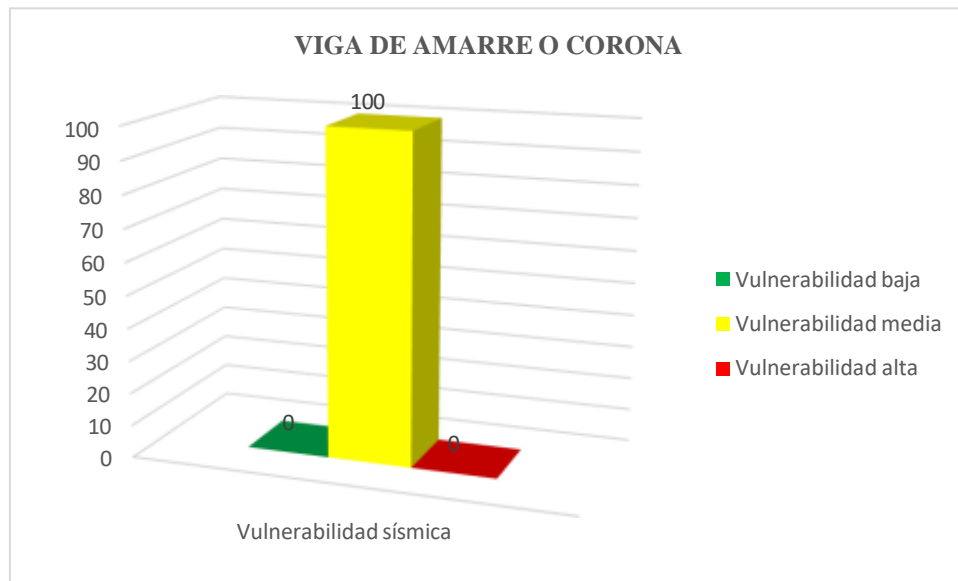
Figura 39. *Porcentaje de viga de amarre o corona*

De acuerdo con los resultados expresados en la Tabla 40 y Figura 39 se aprecia que, la totalidad de las viviendas tienen una vulnerabilidad media, es decir, el 100.00% debido a que, si tienen viga de amarre, pero en un estado inadecuado.

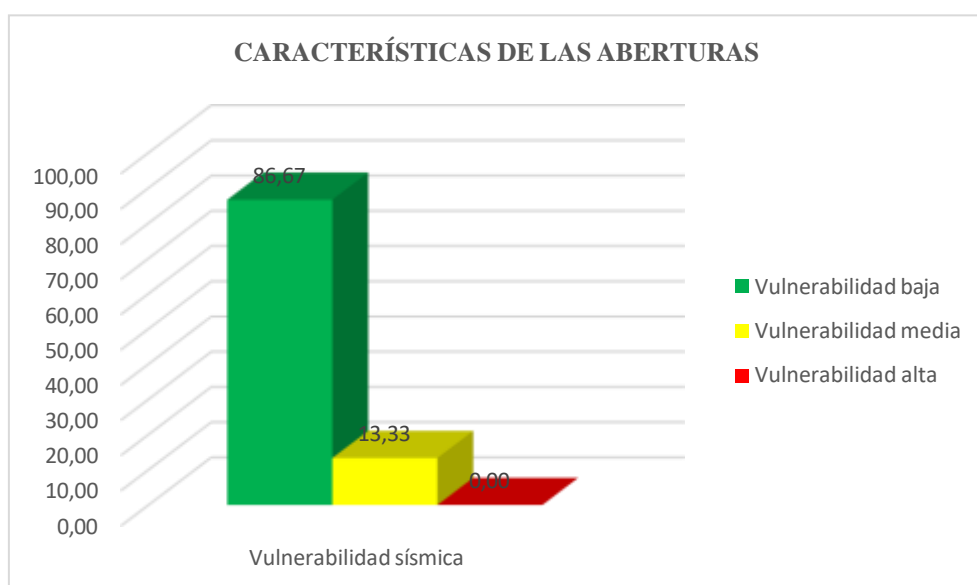
Figura 40. Porcentaje de las características de las aberturas

En lo referido a la Tabla 41 y Figura 40 se aprecia que, existen 13 viviendas con vulnerabilidad baja, es decir, el 86.67% debido a que tienen una adecuada distribución de las dimensiones según lo referido a este parámetro y 2 viviendas presentan una vulnerabilidad media debido a que, solo en algunas partes de cada vivienda cumplen con el dimensionamiento adecuado de las aberturas o vanos en muros, es decir, representan el 13.33%.

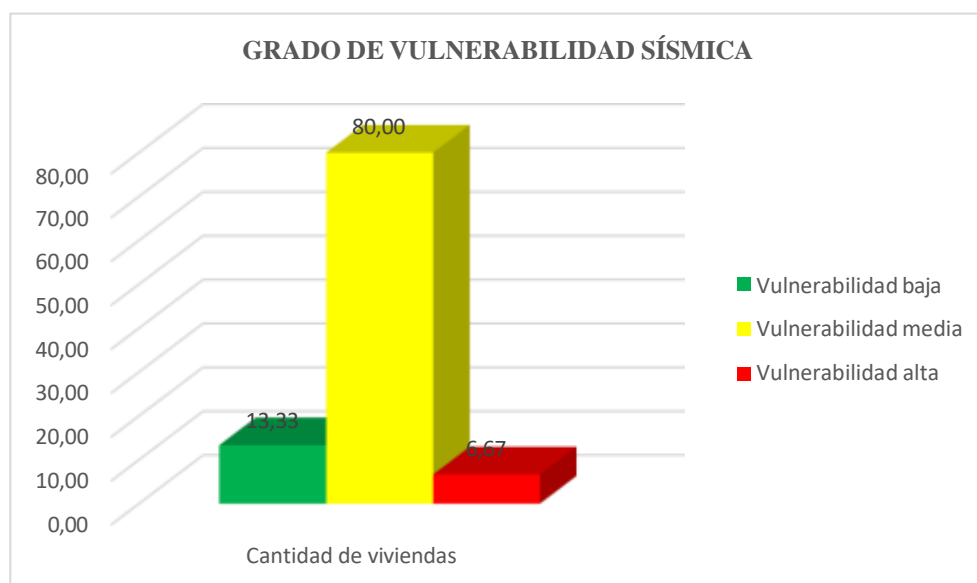
Figura 46. Porcentaje del grado de vulnerabilidad sísmica

De acuerdo a la Tabla 47 y Figura 46 se observa que 2 viviendas tienen un grado de vulnerabilidad sísmica baja, es decir, representa el 13.33%. Por otra parte, se tienen 12 viviendas con vulnerabilidad sísmica media, es decir, el 80.00% debido a que algunas pequeñas irregularidades en cuanto a su edificación, así como al uso de algunos materiales de dudosa calidad para la construcción, o una mala disposición de los mismos, entre otros aspectos, pero sin presentar mayores daños en la estructura y finalmente se tiene 1 vivienda con vulnerabilidad sísmica alta, es decir, el 6.67% debido a que tiene daños severos. Por esta razón, se indica que el P.J. Miramar Bajo tiene un grado de vulnerabilidad sísmica media.

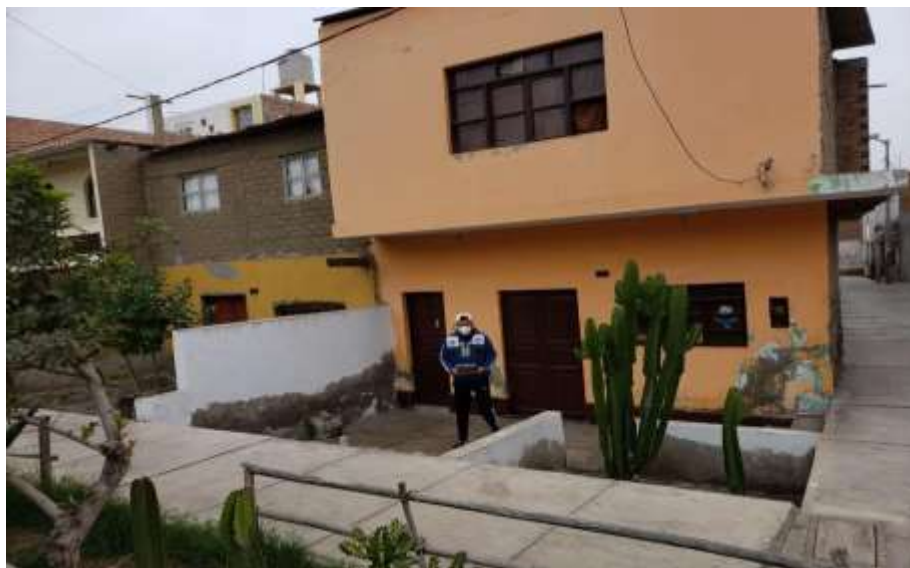
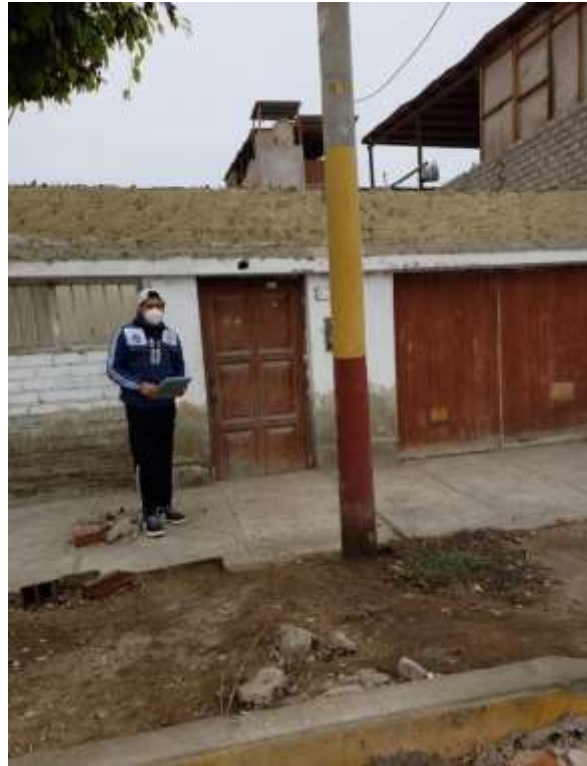
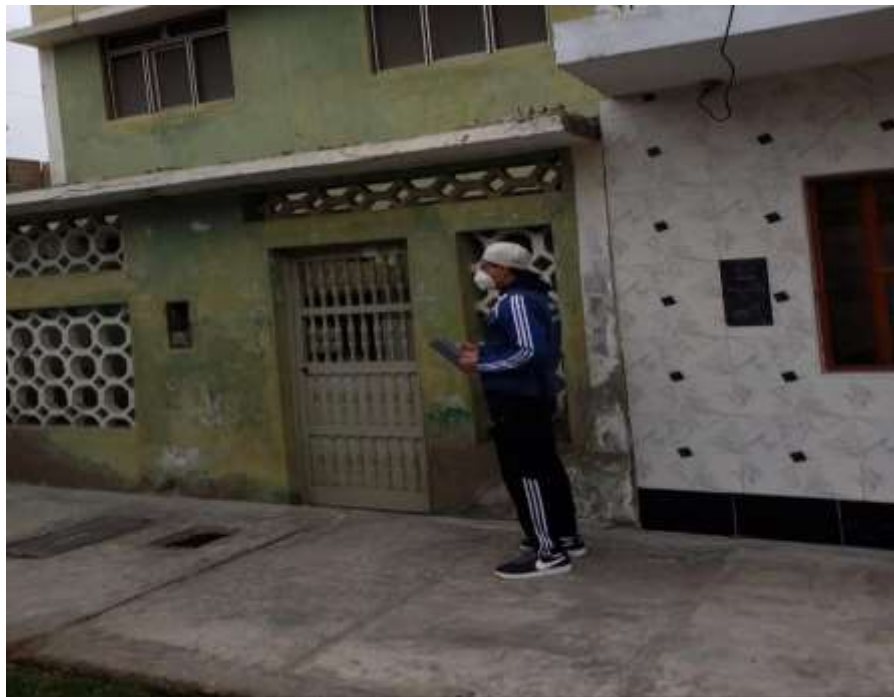
Foto 2, 3 y 4: Evaluación de las viviendas en el P.J. Miramar Bajo

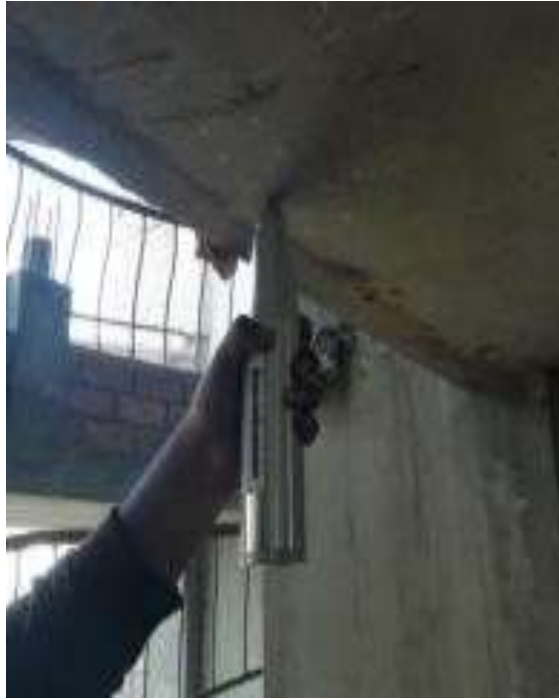
Foto 8: Esclerometría en vivienda del P.J. Miramar Bajo
