**Evaluación de las patologías del pavimento flexible de
la Av. Argentina – Nuevo Chimbote – Santa**

Tesis para obtener el título de

“Ingeniero Civil”

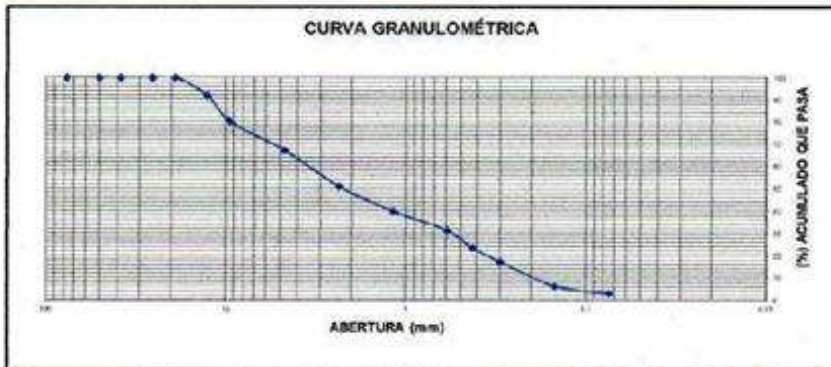
Peso Muestra Inicial (gr)	1285.6
Peso Muestra Final (gr)	1234
CEMENTO ASFALTICO (%)	4.0

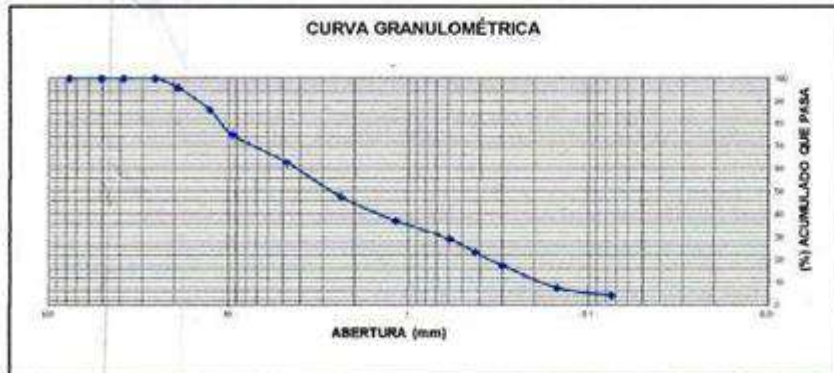
Peso Muestra Inicial (gr)	1500.0
Peso Muestra Final (gr)	1446.9
CEMENTO ASFALTICO (%)	3.5

OBSERVACIONES : La muestra fue tomada en la avenida argentina, coordenadas x -772126.90 y - 8991145.18

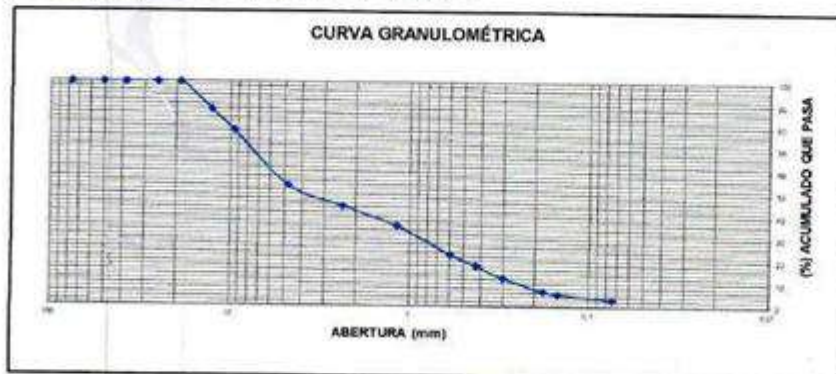
Peso Muestra Inicial (gr)	1500.0
Peso Muestra Final (gr)	1435.0
CEMENTO ASFALTICO (%)	4.3

NOTA : La muestra fue tomada en la avenida argentina, coordenadas
x - 771931.87, y - 8991005.16

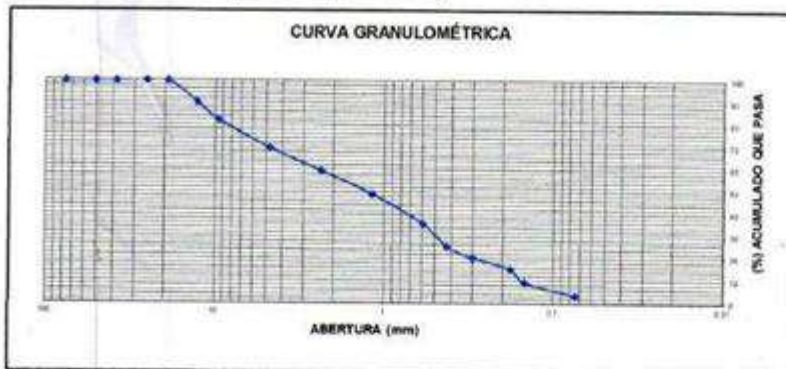
Peso Muestra Inicial (gr)	1500.0
Peso Muestra Final (gr)	1429.1
CEMENTO ASFALTICO (%)	4.7

NOTA : La muestra fue tomada en la avenida argentina, coordenadas
x - 772500, y - 8991010.5657

Haciendo los cálculos requeridos, podemos llegar a la conclusión de que el % de asfalto es muy pobre para de estructura de pavimento

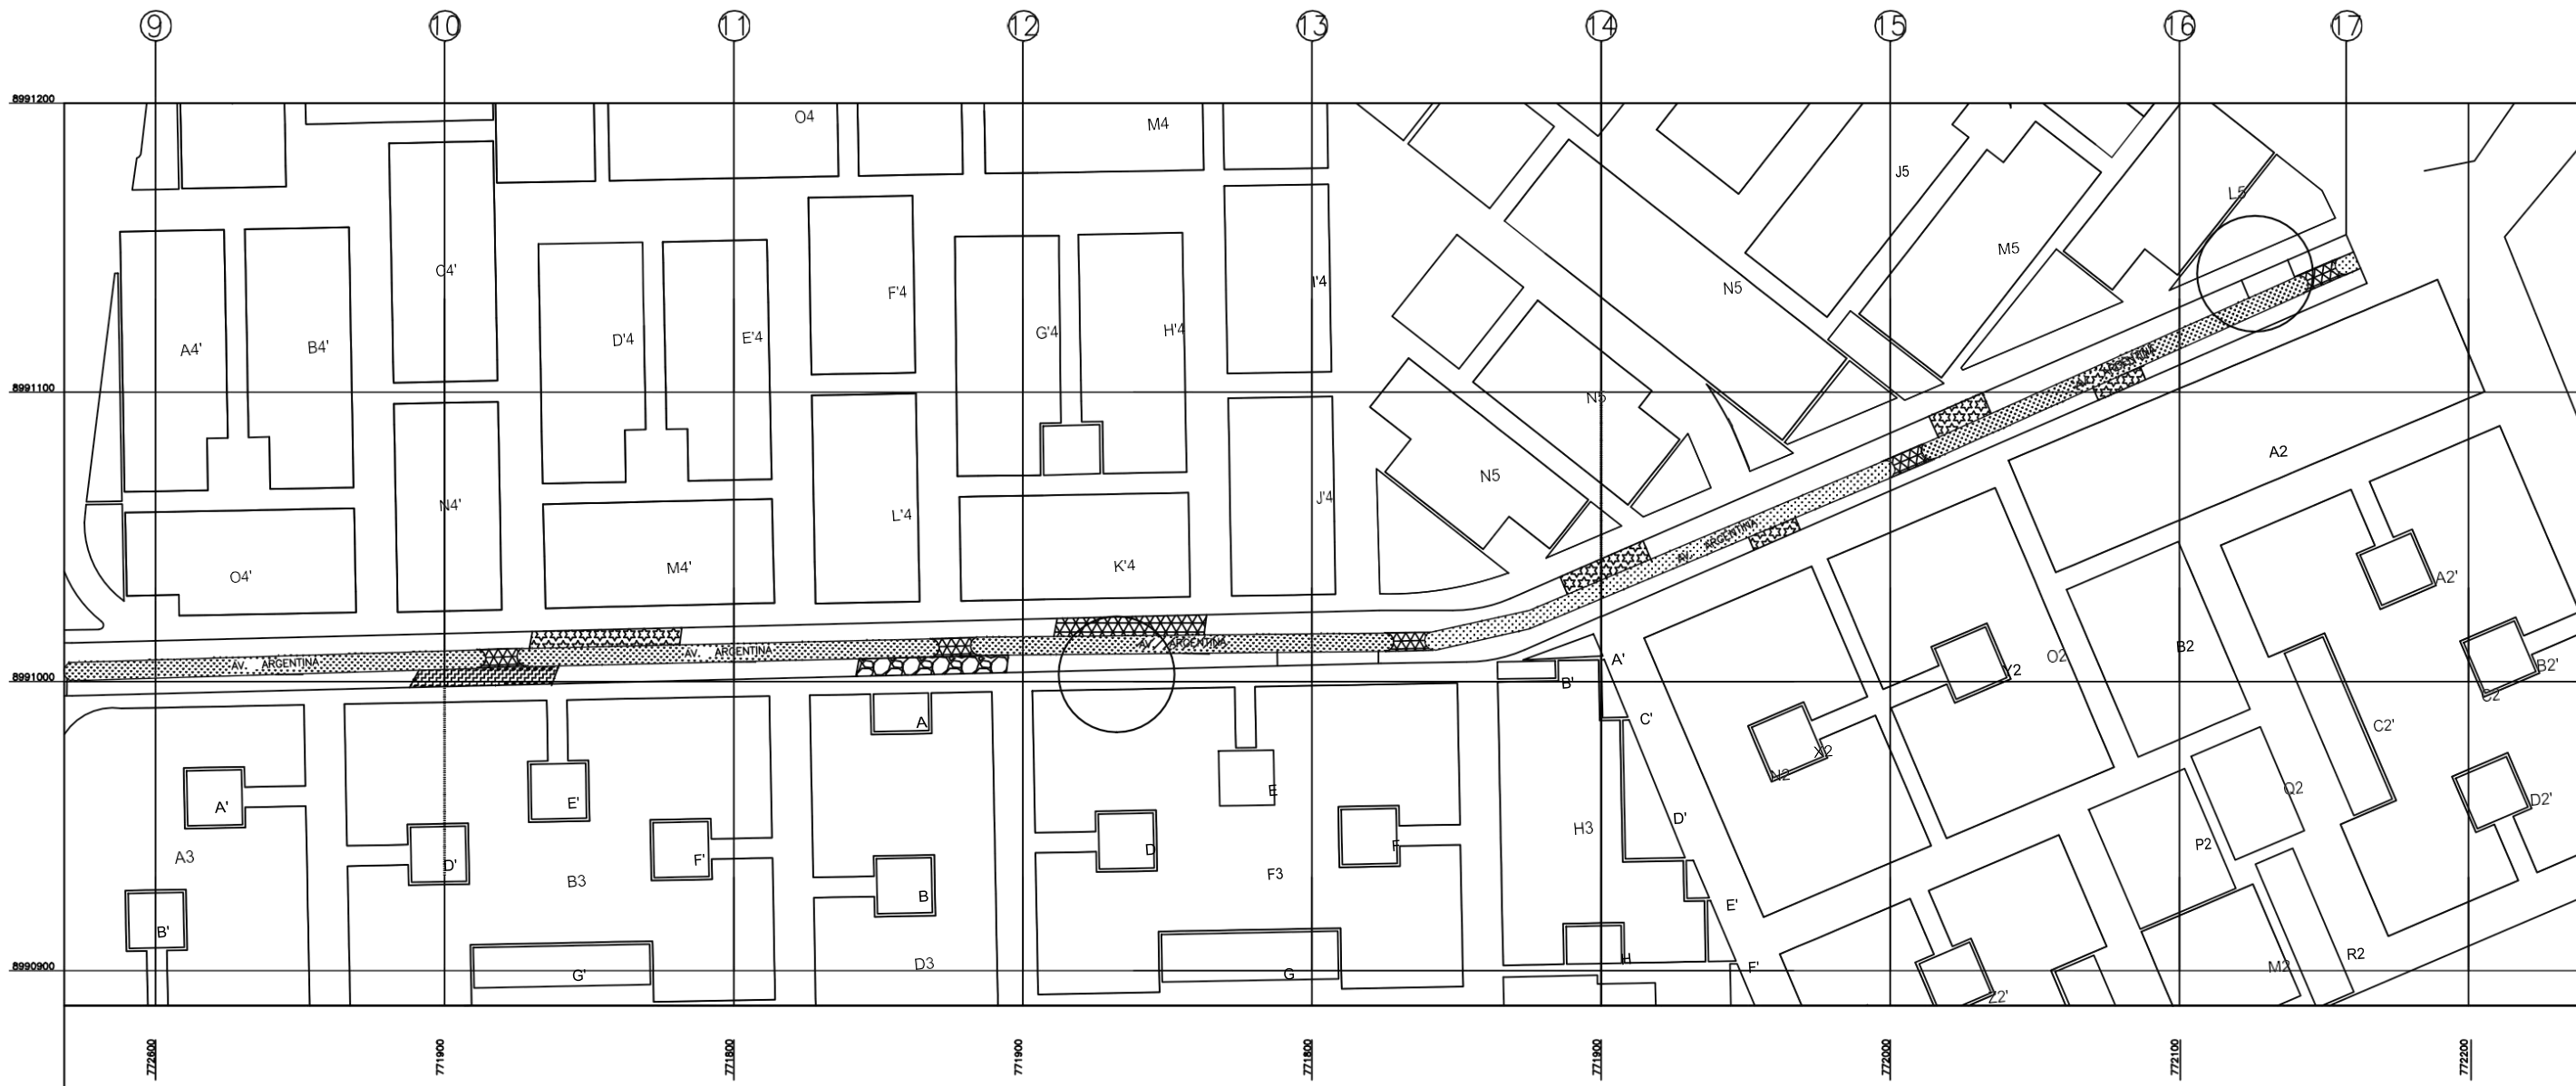
PLANO DE DETALLES

CUADRO DE AREAS																																
	CARRIL DERECHO																															
PIEL DE COCODRILO	1965.80 m ²																															
FISURA DE BORDE	1940.69 m ²																															
BACHES	1555.32 m ²																															
ASENTAMIENTO POR DESPR. DESPRENDIMIENTO	310.34 m ²																															
DESPRENDIMIENTO	1591.11 m ²																															
SUMATORIA TOTAL	7363.26 m ² con patologias																															
AREAS	DESCRIPCION																															
AREA TOTAL	19560.00 m ²																															
AREA VERDE	8600 m ²																															
AREA AFECTADA	7363.26 m ²																															
AREA NO AFECTADA	12196.74 m ²																															
% AFECTADA	37.64 %
